**Hoogheemraadschap van Rijnland**

**Notitie rioolrenovatie**

**AWZI Leiden Zuid West (Voorschoterweg)**

**Rapportnummer 220921**

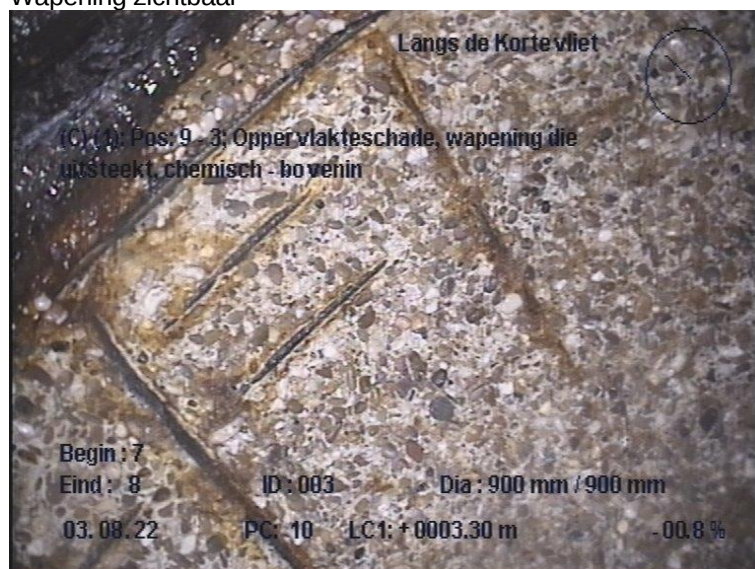
De biochemische aantasting (inwerking van H<sub>2</sub>S gas) is aanwezig op de buiswand in een klasse variërend van 4 tot 5.

Indien we de inspectie van 2022 vergelijken met die van 2018 kunnen we waarnemen dat de aantasting van de buiswand is toegenomen, in diverse strengen is inmiddels de wapening van de betonbuis zichtbaar wat in 2018 nog niet het geval was.

### Wapening zichtbaar

Gezien de combinatie van de geconstateerde schaden is het advies de beoordeelde strengen te voorzien van een liner met als doel het functioneren van de betreffende rioolstrengen voor minimaal 50 jaar te waarborgen.

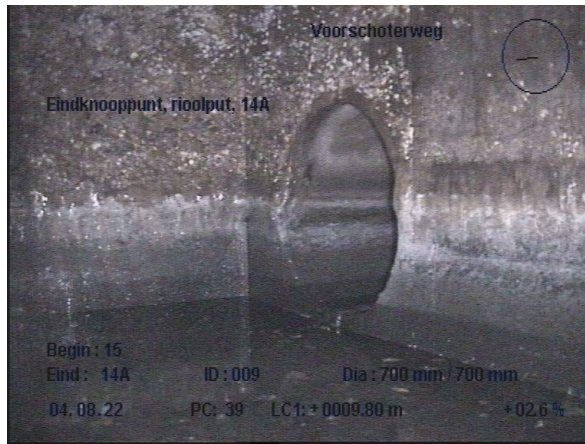
Het beton in de putten is over het algemeen van een matige tot slechte constructieve kwaliteit, ingrijpen is het advies.

Het beton in de putten is evenals de betonbuizen biochemisch aangetast.

De huidige conditie van de putten in ogenschouw zal het renoveren van de putten met een cementgebonden coating in de situatie in de Voorschoterweg de beste oplossing bieden.

De cement coating kan het ontbrekende beton en aangetaste beton herstellen zodat een voldoende constructieve en H<sub>2</sub>S bestendige put ontstaat.

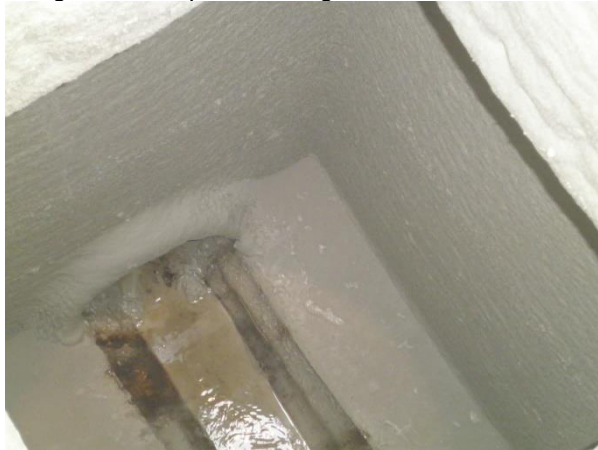
Aangebrachte epoxiecoating

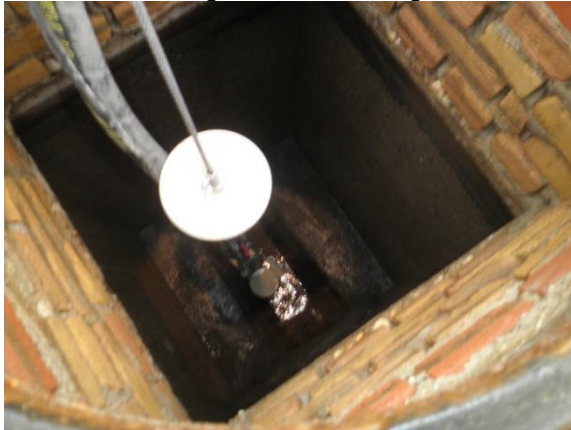
Voor het aanbrengen van de coating

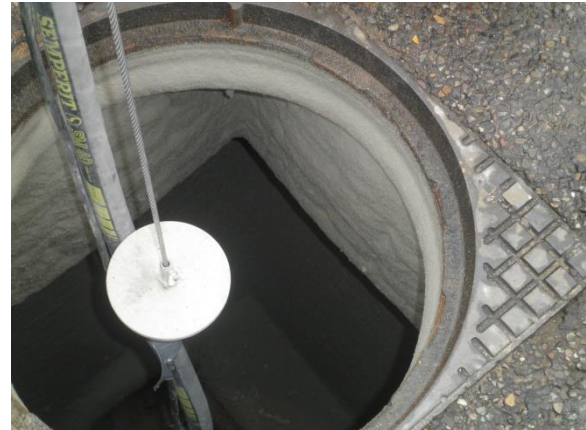
resultaat
