Opdrachtgever:  
**Gem. Meerssen**

Omschrijving:  
MRP Maastrichterlaan

Projectnummer:  
**Meerssen 2023 Reiniging**

Tekening:  
**2/2**

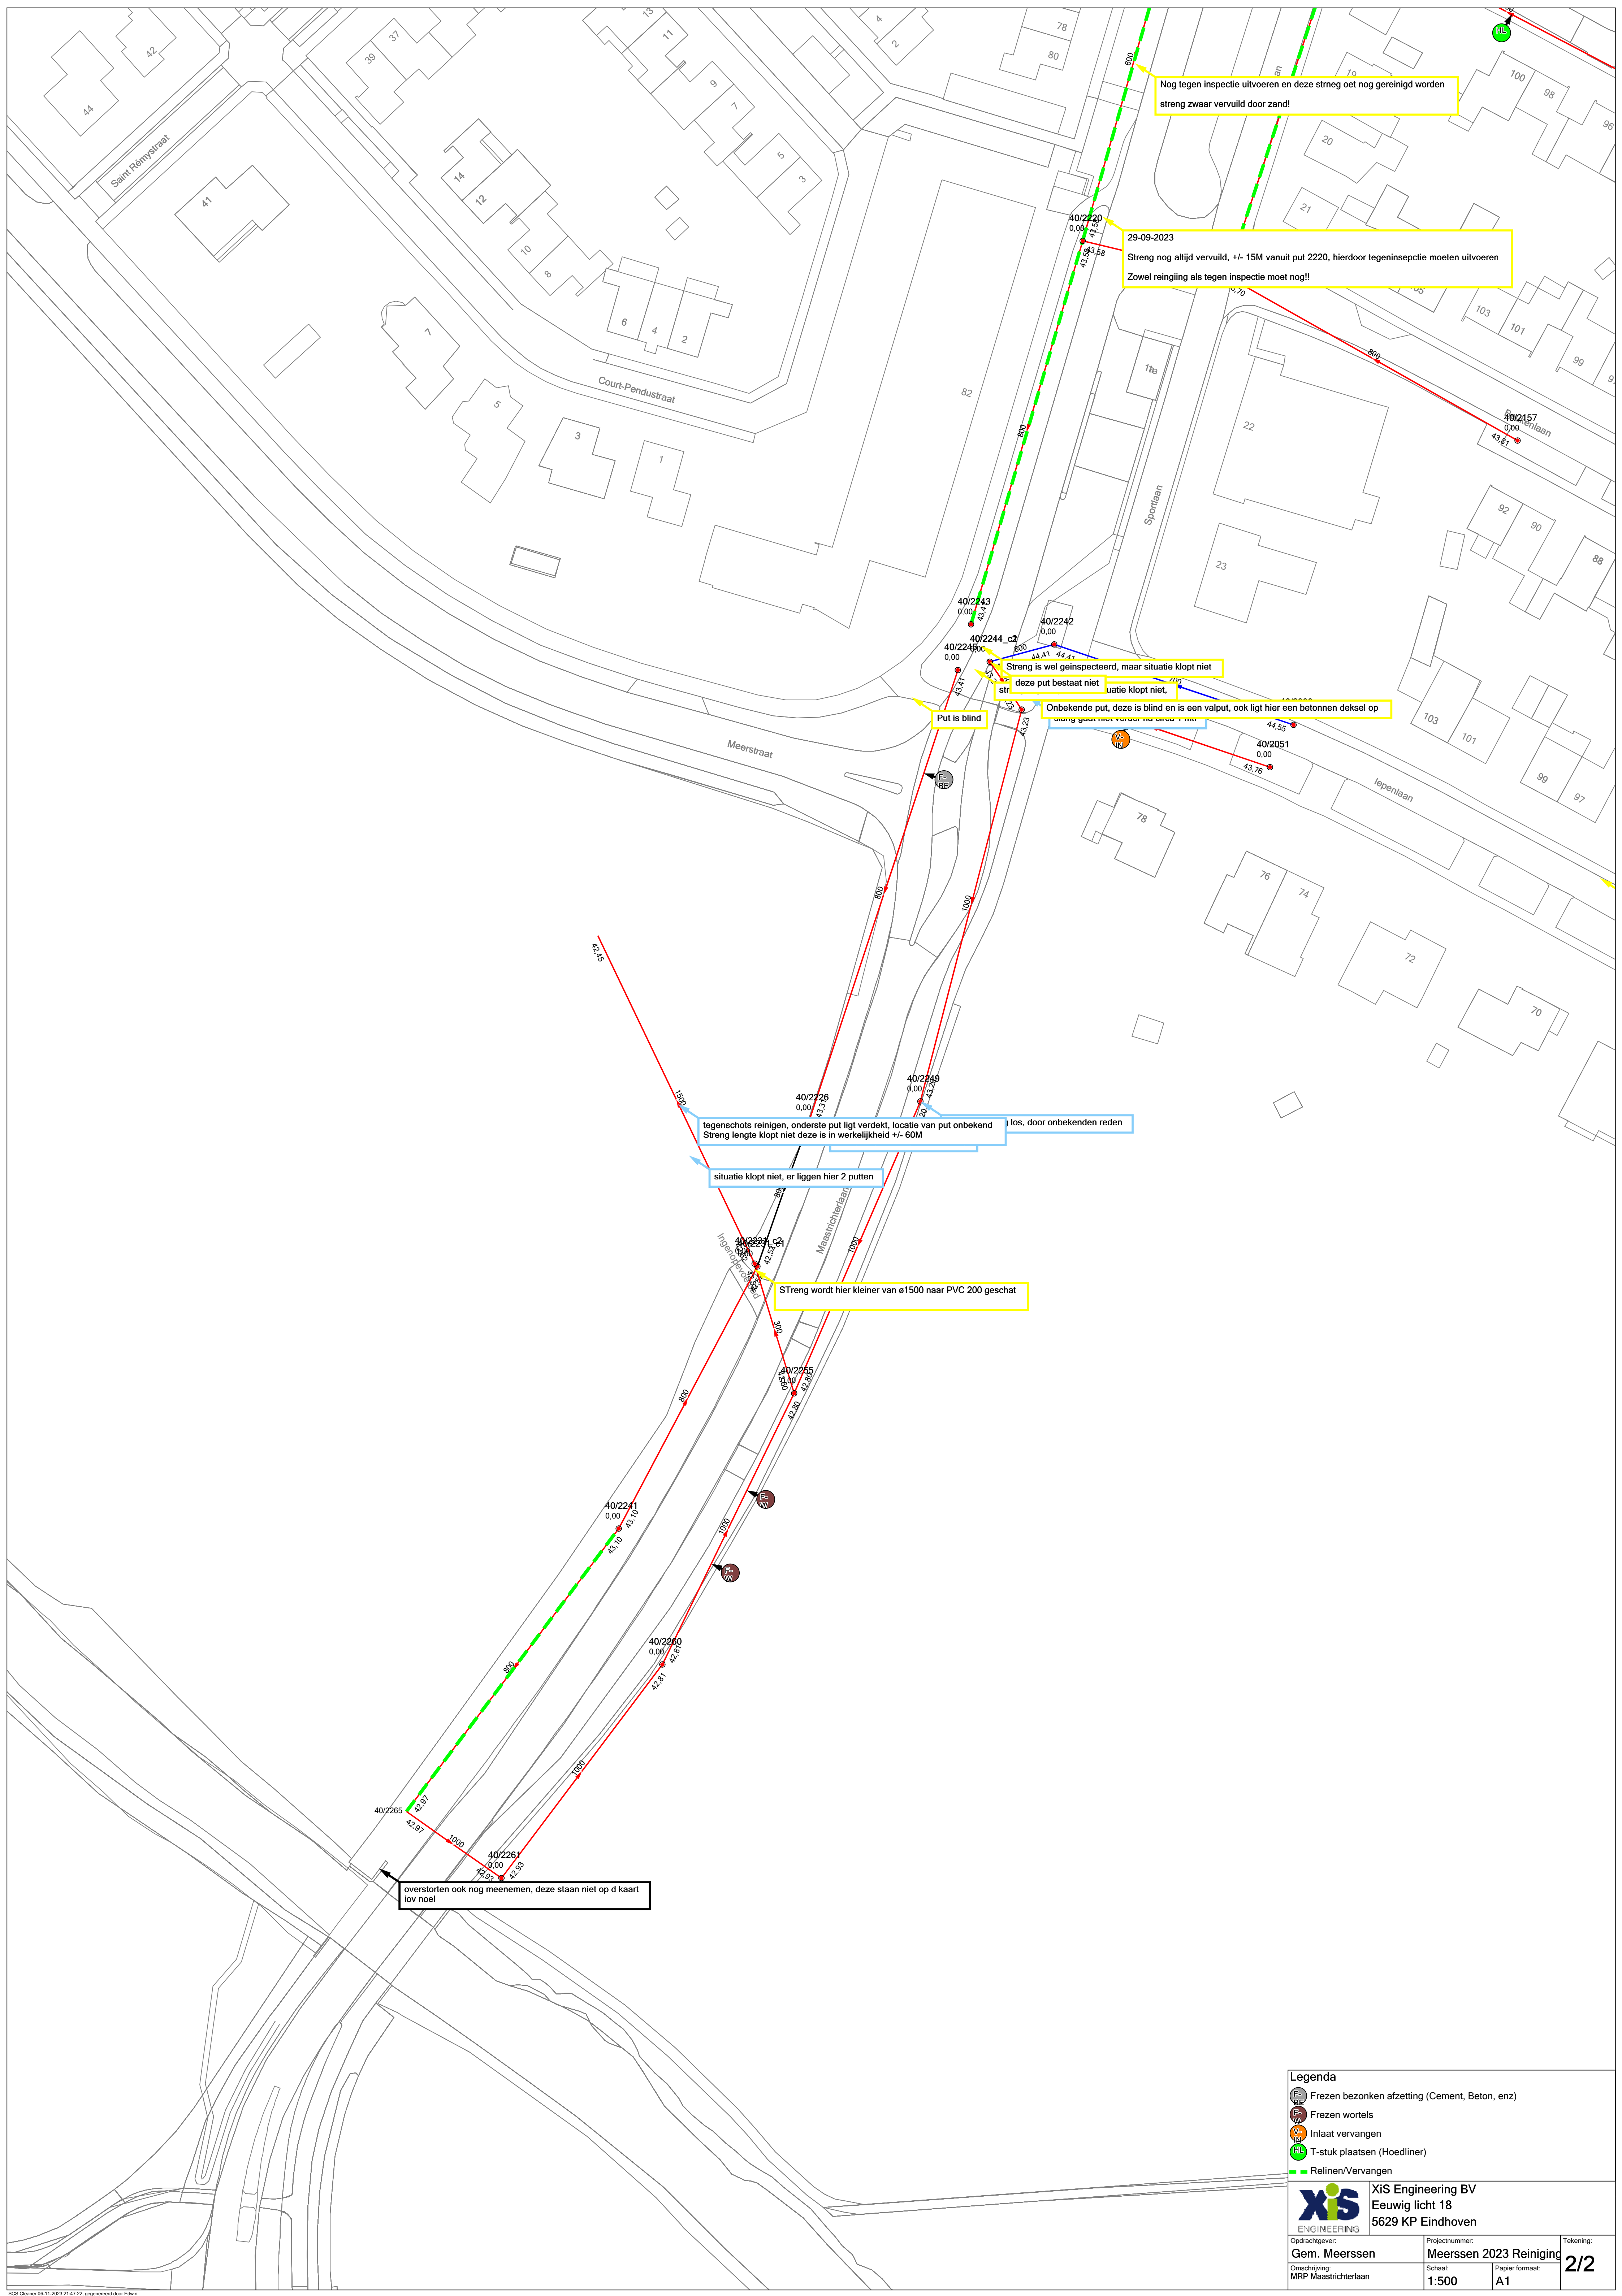
Nog tegen inspectie uitvoeren en deze streng oet nog gereinigd worden  
streng zwaar vervuild door zand!

29-09-2023  
Streng nog altijd vervuild, +/- 15M vanuit put 2220, hierdoor tegeninspectie moeten uitvoeren  
Zowel reiniging als tegen inspectie moet nog!!

Streng is wel geinspecteerd, maar situatie klopt niet  
deze put bestaat niet, situatie klopt niet.

Put is blind

Onbekende put, deze is blind en is een valput, ook ligt hier een betonnen deksel op

tegenschots reinigen, onderste put ligt verdekt, locatie van put onbekend  
Streng lengte klopt niet deze is in werkelijkheid +/- 60M

los, door onbekenden reden

situatie klopt niet, er liggen hier 2 putten

Streng wordt hier kleiner van ø1500 naar PVC 200 geschat

overstorten ook nog meenemen, deze staan niet op d kaart  
lov noel
