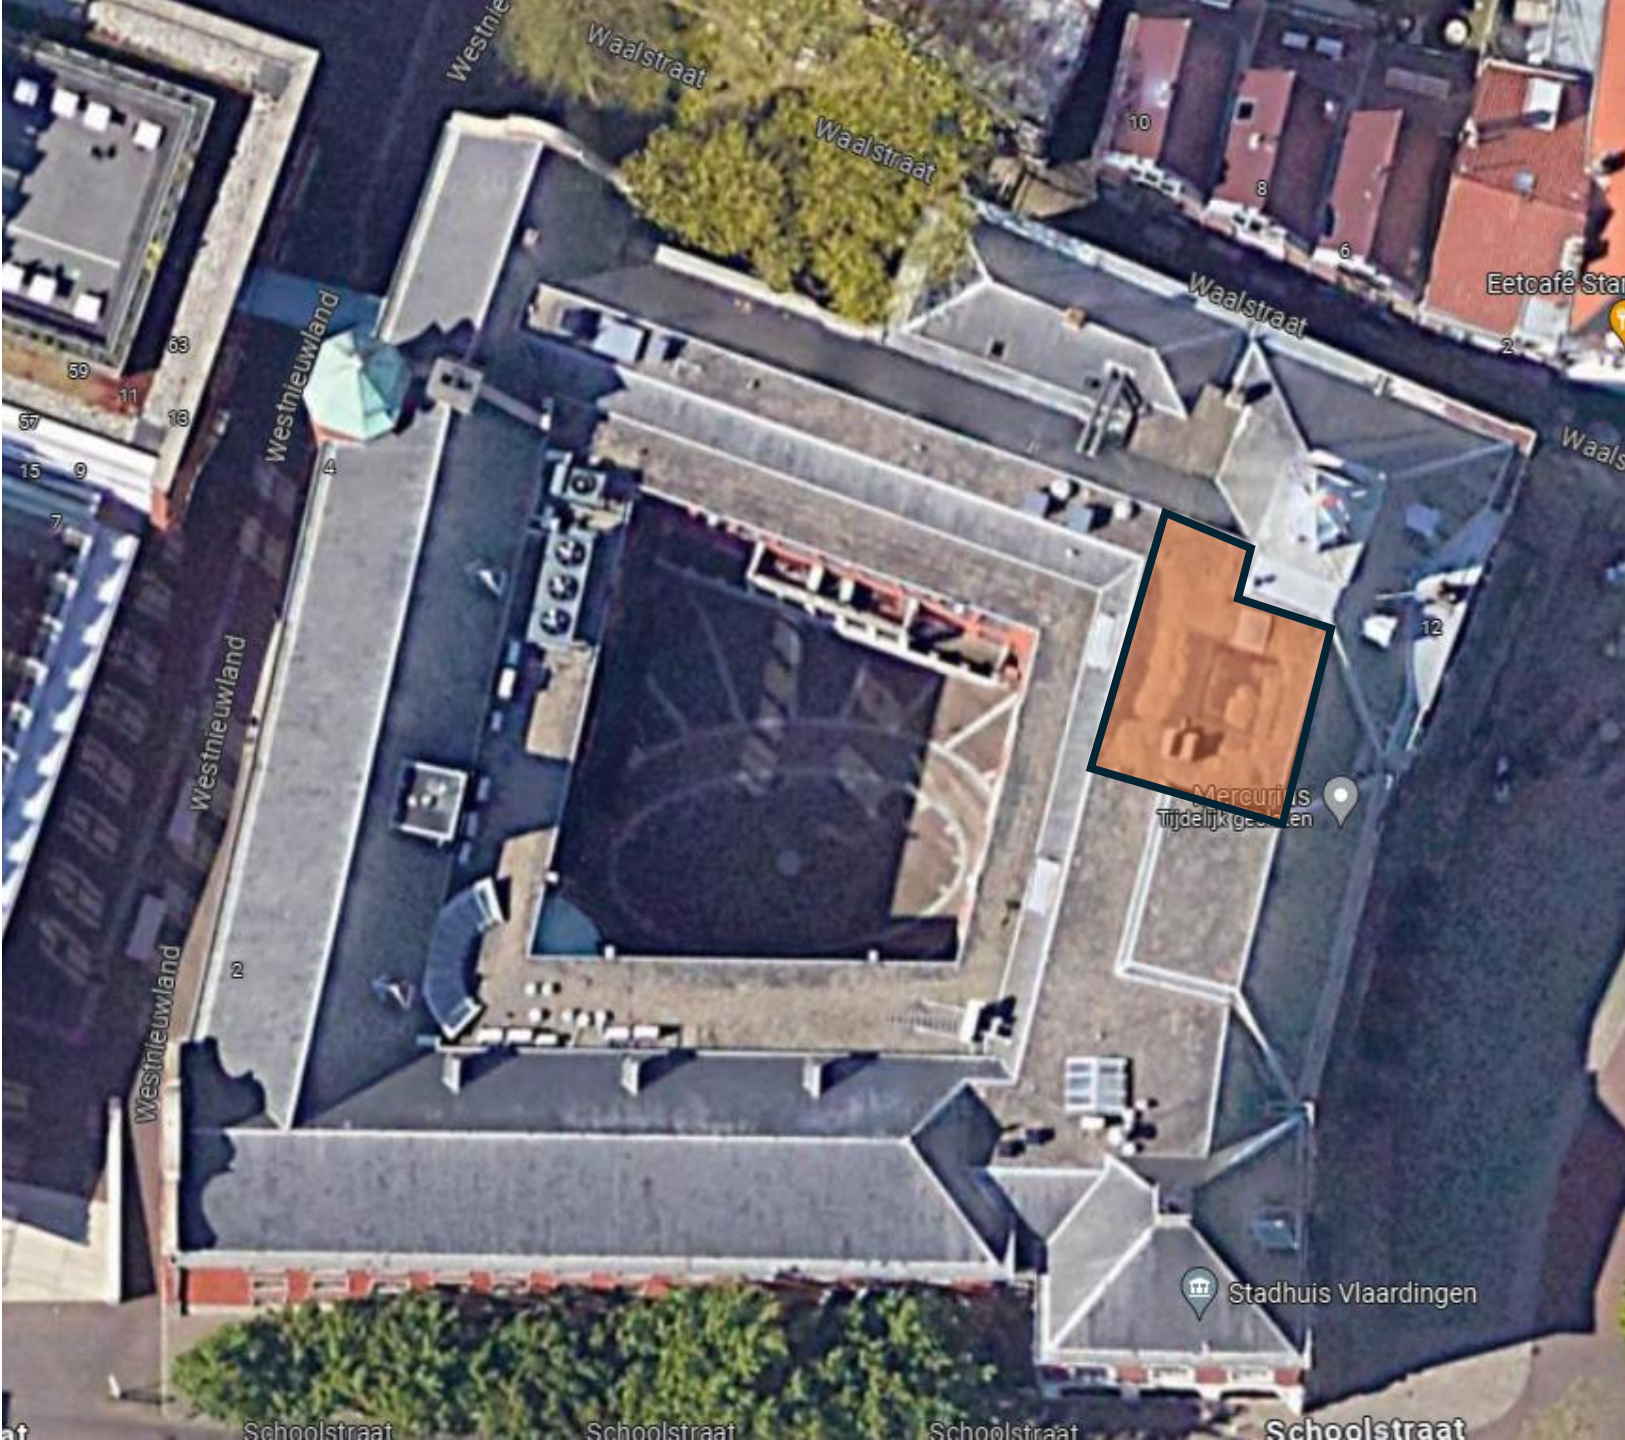
Totaal herstel van oranje gearceerd dakvlak.

- Herstel naar conditiescore 1 (NEN2767)
- Incl. dakbeschot
- Incl. bitumineuze dakbedekking
- Incl. randafwerkingen
- Verwijderen bestaande isolatie (i.c.m. naisoleren zoldervloer)
- Deugdelijk en trillingvrij herplaatsen airco-units
- Incl. detaillering rondom dak toegang
- Grind verwijderen i.c.m. mos-sedum (zie omschrijving t.b.v. mos-sedum)
- Bliksembeveiliging dient in oorspronkelijke vorm en functie behouden te blijven.
