STAATSBOSBEHEER

NADER ONDERZOEK DRIE OBJECTEN

Versie	Datum	Documentnr.	Status	Opgesteld door: Mohamed Bagdadi
1	12-10-22	Sdm.164-012	Definitief	Gecontroleerd door: Mark Groot

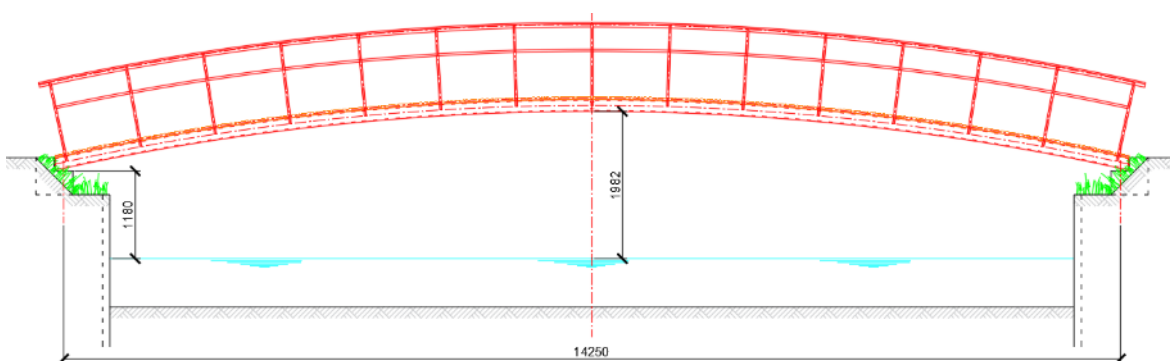
Figuur 2: Zijaanzicht van de brug.

De brug is erg gevoelig voor natrillen in de dwarsrichting, (uit het vlak).

Het ontwerp van de brug is erg slank en licht, waardoor de brug onvoldoende stijfheid bezit. De schoorconstructie bestaande uit hoekstalen 80x80x8 mm is niet op de gehele overspanning toegepast, deze dient doorgezet te worden over de volledige overspanning zodat het dek meer stijfheid verkrijgt en stabiel wordt.

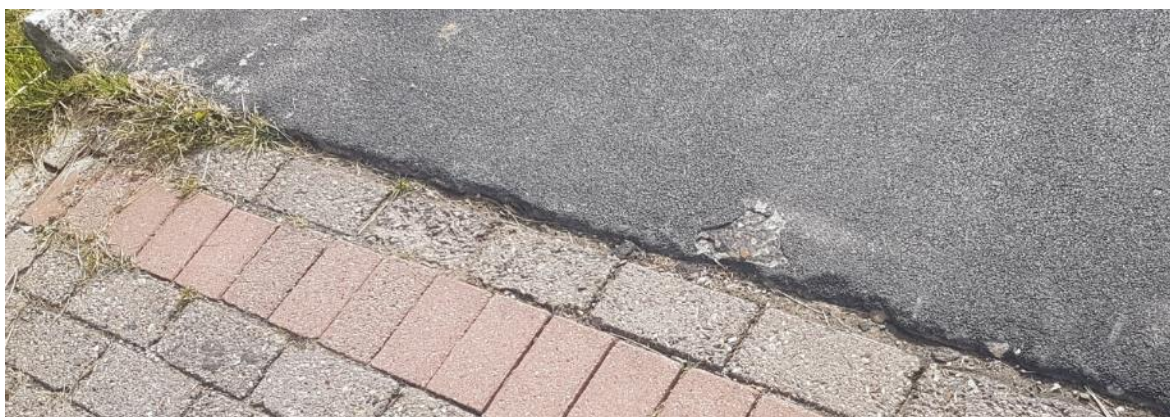
Figuur 8: Foto van de dilatatievoeg t.p.v. het middensteunpunt.

De dilatatievoegen (bitumineus) t.p.v. de midden steunpunten en de eindsteunpunten moeten worden hersteld en waterdicht worden gemaakt. De betonschades aan de palen moet opnieuw worden uitgevoerd aangezien deze niet goed hersteld zijn. Voor het aanbrengen van de betonreparatie dient eerst de corrosie uit de wapening te worden verwijderd, dit is bij de eerste herstelling niet gebeurd of onvoldoende.

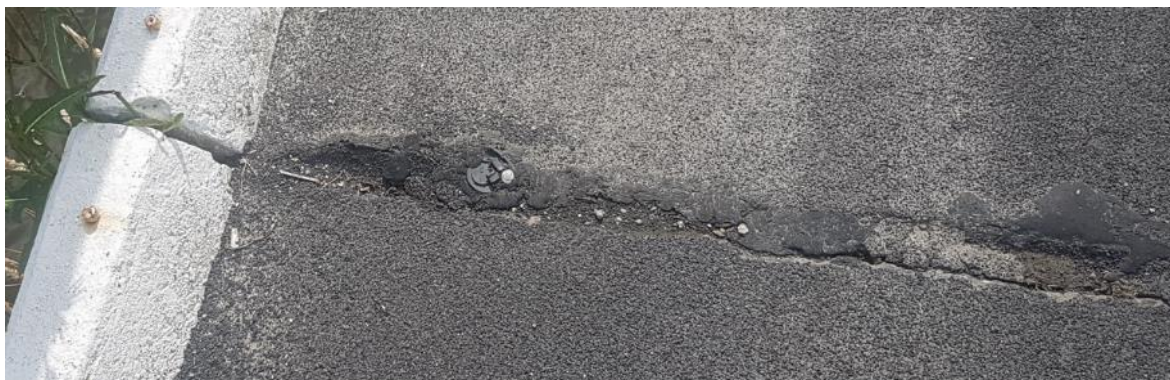
Figuur 9: Foto van de dilatatievoeg t.p.v. het middensteunpunt.

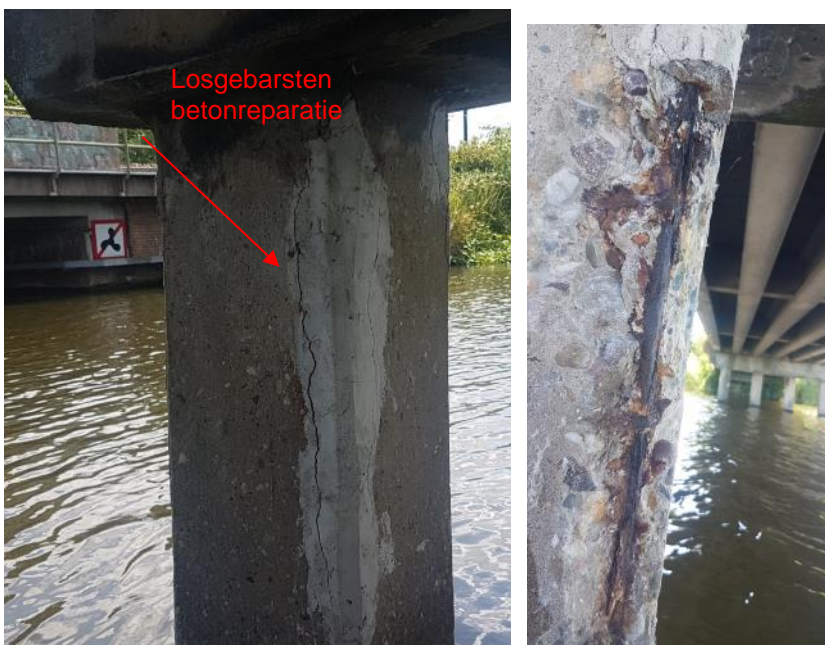
Figuur 11: Foto van de palen bij het middensteunpunt (betonschade en wapeningscorrosie).

Betonschade in de funderingspalen blootliggende wapening en corrosie. Verkleuring van het betonoppervlak door oxidatiesporen op diverse plekken in de dwarsdrager, kespen en palen. Op twee dieptes en op maximaal tien locaties boorstofmonsters genomen en deze GEOS Laboratories verstuurd voor onderzoek naar chloriden in het beton. Voor de volledige resultaten van het onderzoek, zie bijlage I.

Vanwege het hoge gehalte aan chloride indringing is de kans aanwezig dat betonschade ten gevolge wapeningscorrosie weer gaat optreden. De aanwezig indringing kun je niet verwijderen, dit is op zich ook niet ernstig maar dit moet wel in de gaten gehouden worden. Bij elke inspectie van de brug dient daarom goed naar de staat van onderhoud van de dilatatievoegen en de palen gekeken te worden.

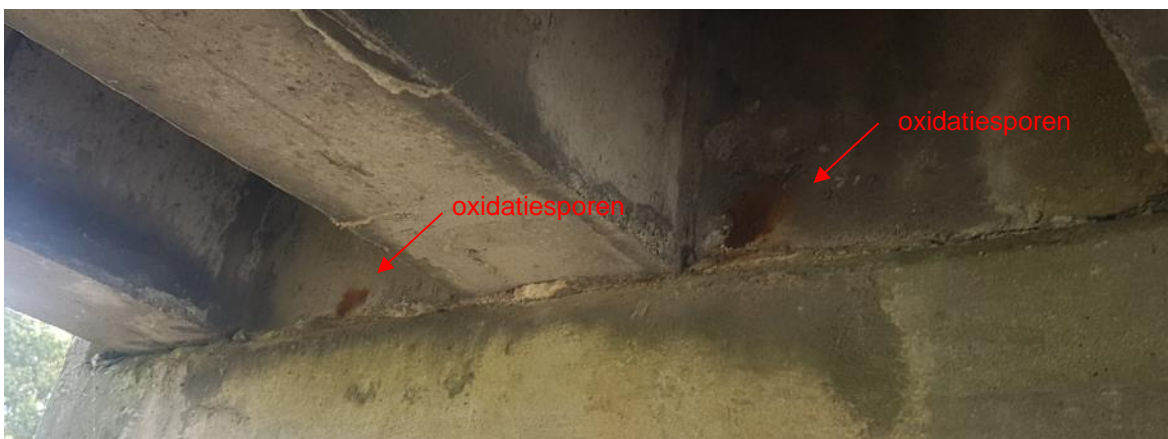
Figuur 12: Foto van de dwarsdrager van het middensteunpunt (Oxidatiesporen).

Uit de resultaten van chloriden onderzoek blijkt dat er een hoge percentage chloriden in het beton aanwezig is dan de toelaatbare waarde volgens de norm (0,6% m/m). Het onderzoek naar de carbonatatie laat zien dat alleen de dwarsdragers gecarbonateerd zijn. Tijdens de inspectie was goed te zien dat de dwarsdragers een aparte stort is en met een afwijkende betonsamenstelling dan de rest van de betonconstructie.

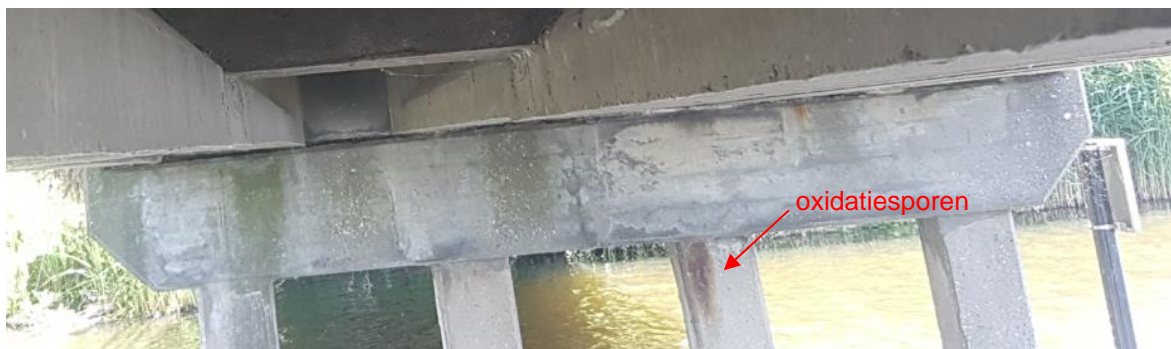
Figuur 13: Foto van het middensteunpunt (Oxidatiesporen).

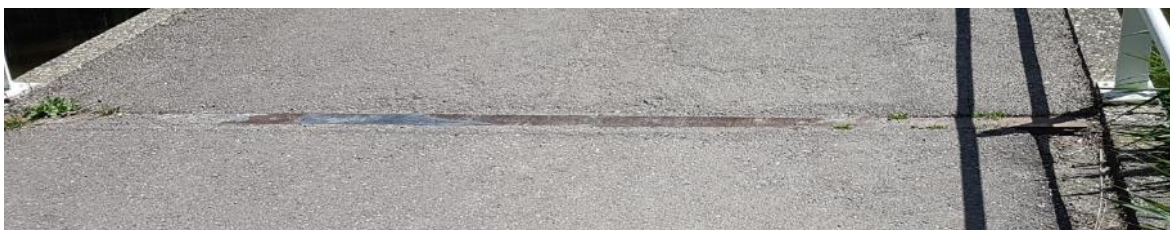
Figuur 18: Foto van de dilatatievoeg t.p.v. het middensteunpunt.

De dilatatievoegen (stalen plaat) moeten worden hersteld en waterdicht worden gemaakt. De betonschades aan de liggers moet opnieuw worden uitgevoerd aangezien dit vermoedelijk niet op de juiste wijze is gedaan. Voor het aanbrengen van de betonreparatie dient de wapening eerst gereinigd en ontdaan te worden van corrosie.

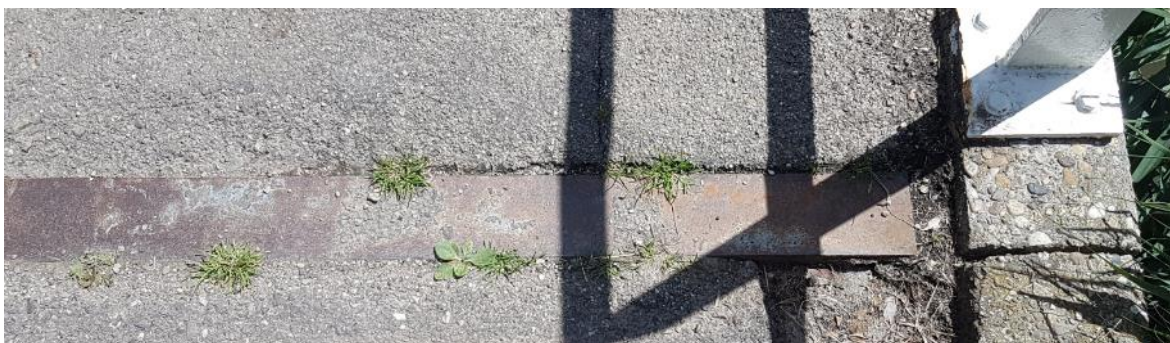
Figuur 19: Foto van de dilatatievoeg t.p.v. het middensteunpunt.

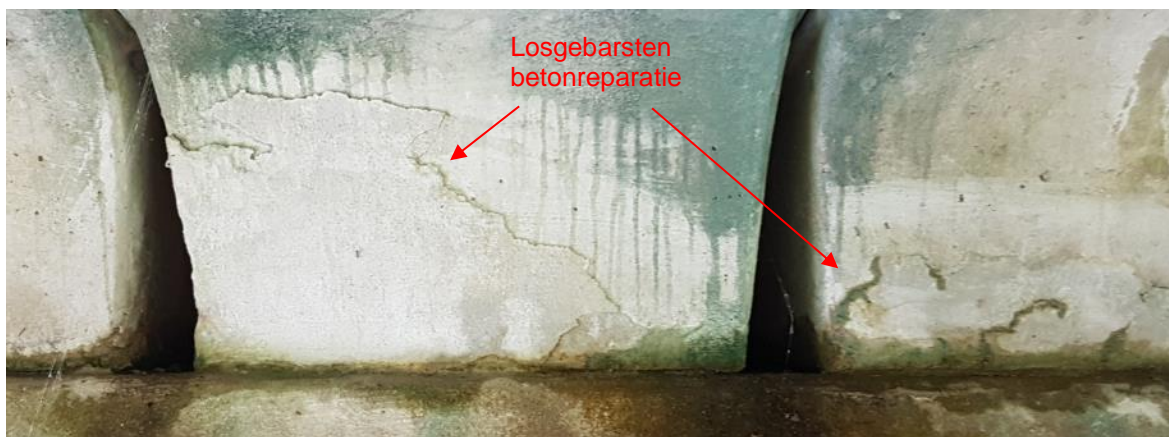
Figuur 21: Foto van de liggers bij het steunpunt (betonschade).

De betonschade in de liggers bij de steunpunten is het gevolg van losgebroken betonreparaties nadat het gecorrodeerde wapening is gaan uitzetten. De schade lokaal en beperkt.

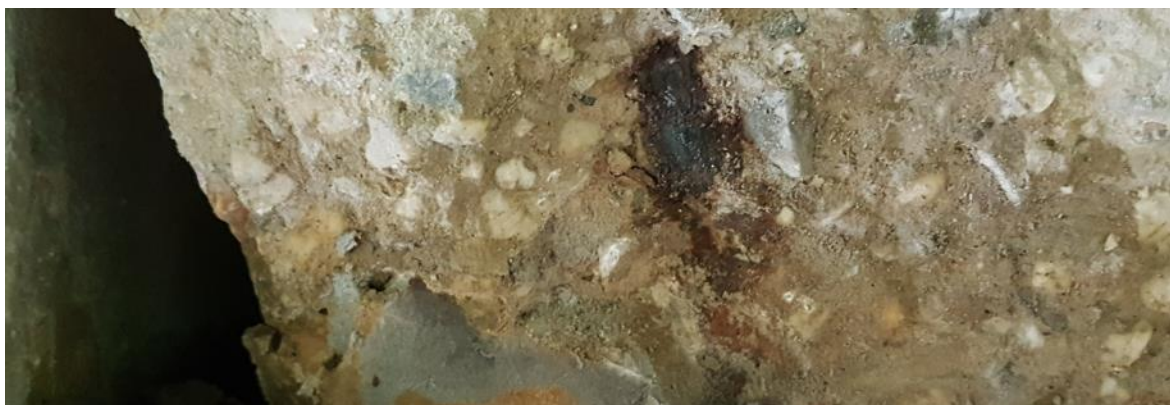
Figuur 22: Foto van de ligger bij het steunpunt (betonschade en wapeningscorrosie).
