STAATSBOSBEHEER

NADER ONDERZOEK 3 FIETSBRUGGEN

Versie	Datum	Documentnr.	Status	Opgesteld door: Frank Hoekstra
1	09-02-23	Sdm.165-010	Definitief	Gecontroleerd door: Mark Groot

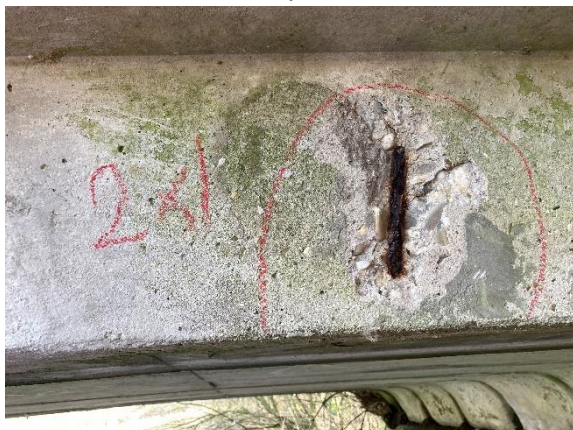
Schade: Betonschade, blootliggende wapening aan liggers onderzijde schampkant en landhoofd (RT, GK2, XD) met een totale omvang van 0,15 m²

Oorzaak: Carbonatatie geïnitieerde wapeningscorrosie.

Risico: Verdere aantasting wapeningsstaal met als gevolg afname draagkracht en verminderde restlevensduur beton

Maatregel: Betonreparatie conform CUR-Aanbeveling 118

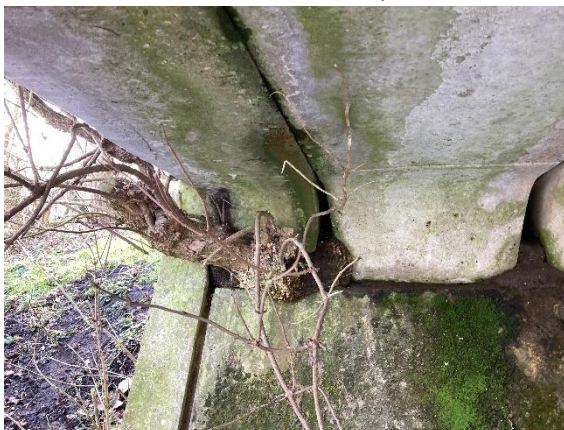
Schade: Wortelgroei tussen liggers bij de oplegging zuidzijde

Oorzaak: Achterstallig onderhoud

Risico: Aantasting en verdringen betonnen delen met als gevolg afname draagkracht en verminderde restlevensduur beton.

Maatregel: begroeiing grondig verwijderen

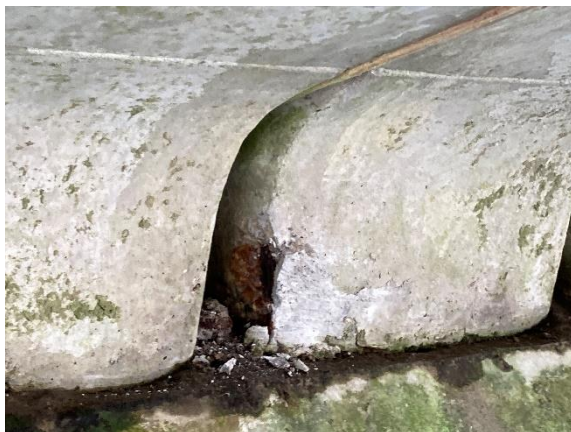
Schade: Loskomend reparatie mortel en holklinkende plekken waar reparaties zijn uitgevoerd
 Oorzaak: Reparatiewerkzaamheden niet juist uitgevoerd
 Risico: Verdere aantasting wapeningsstaal met als gevolg afname draagkracht en verminderde restlevensduur beton
 Maatregel: Betonreparatie conform CUR-Aanbeveling 118

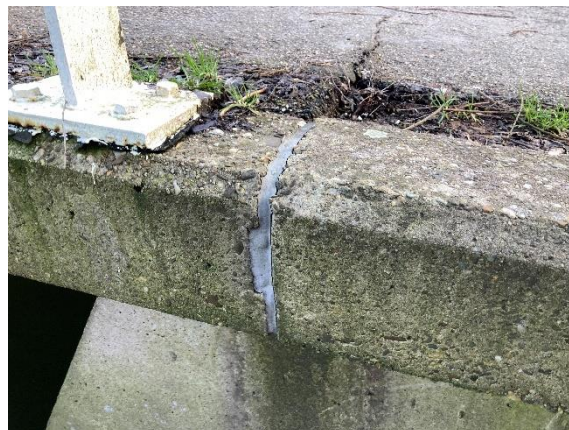
Schade: Functie afwezig voegafdichtingen
 Oorzaak: Eindelevensduur
 Risico: Aantasting onderliggende betonnen constructie door vochtintreding met als gevolg afname draagkracht en verminderde restlevensduur beton
 Maatregel: Kitvoegen vervangen

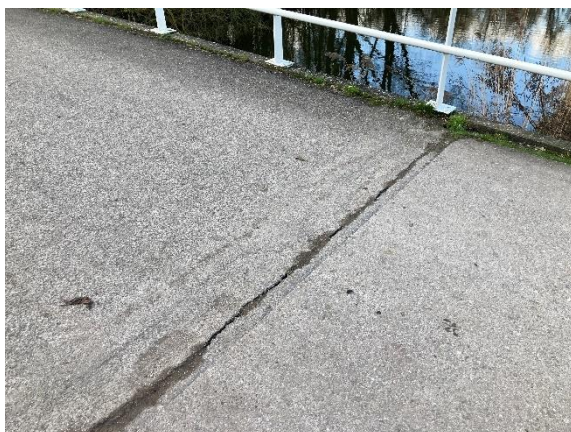
Schade: Ernstige lekkage voegovergangen
 Oorzaak: Ontbreken van een deugdelijke voegconstructie
 Risico: Aantasting onderliggende betonnen constructie door vochtintreding met als gevolg afname draagkracht en verminderde restlevensduur beton
 Maatregel: Aanbrengen/vervangen voegovergangen

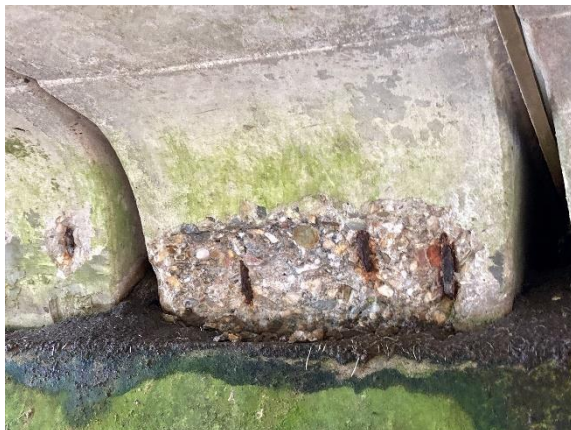
Schade: Betonschade, blootliggende wapening aan liggers en onderzijde schampkant (RT, GK2, XD) met een totale omvang van 0.59 m²

Oorzaak: Carbonatie geïnitieerde wapeningscorrosie

Risico: Verdere aantasting wapeningsstaal met als gevolg

afname draagkracht en verminderde restlevensduur beton

Maatregel: Betonreparatie conform CUR-Aanbeveling 118

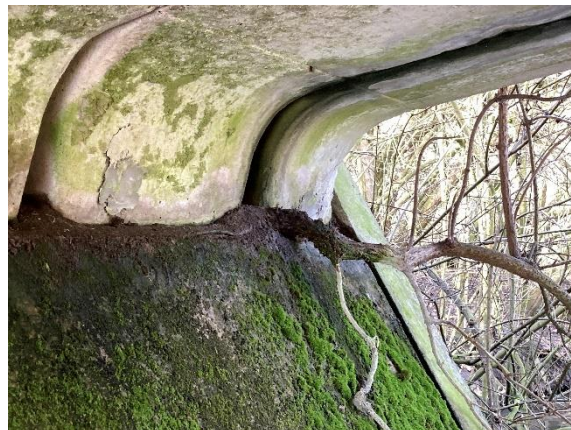
Schade: Wortelgroei tussen liggers bij de oplegging zuidzijde

Oorzaak: Achterstallig onderhoud

Risico: Aantasting en verdringen betonnen delen met als gevolg afname draagkracht en verminderde restlevensduur beton

Maatregel: begroeiing grondig verwijderen

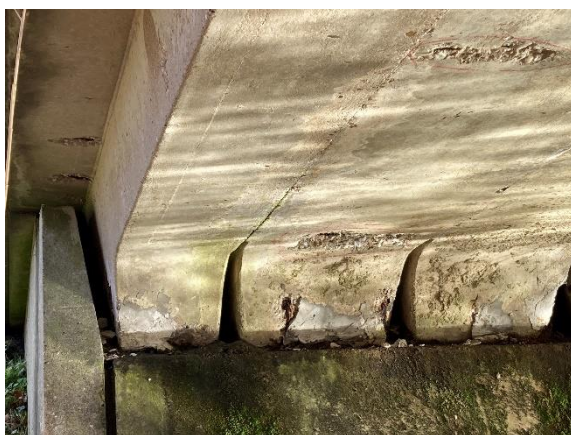
Schade: Loskomend reparatie mortelen holklinkende

plekken waar reparaties zijn uitgevoerd

Oorzaak: Reparatiewerkzaamheden niet juist uitgevoerd

Risico: Verdere aantasting wapeningsstaal met als gevolg

afname draagkracht en verminderde restlevensduur beton

Maatregel: Betonreparatie conform CUR-Aanbeveling 118

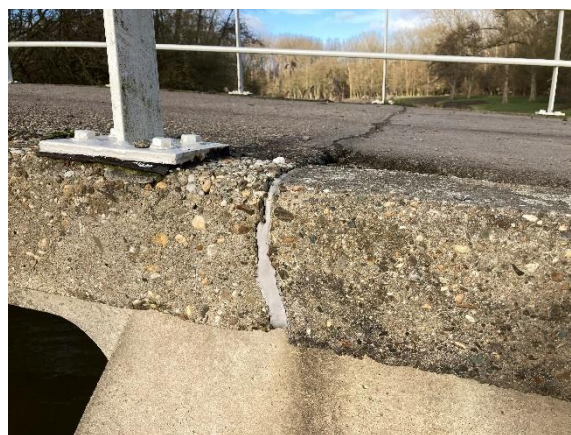
Schade: Functie afwezig voegafdichtingen

Oorzaak: Eindelevensduur

Risico: Aantasting onderliggende betonnen constructie door vochtintreding met als gevolg afname draagkracht en verminderde restlevensduur beton

Maatregel: Kitvoegen vervangen

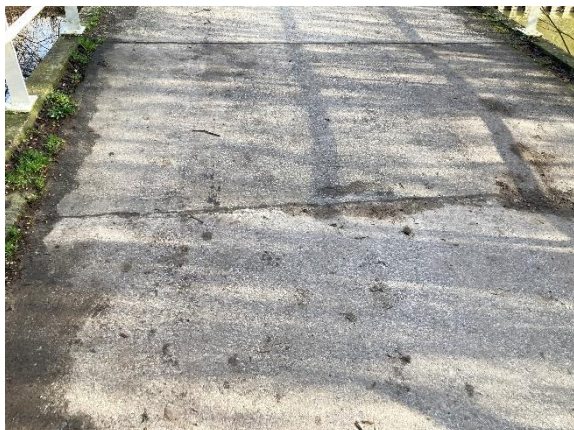
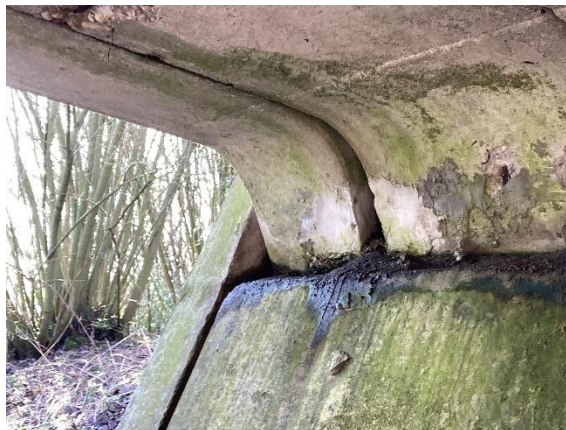
Schade: Ernstige lekkage voegovergangen

Oorzaak: Ontbreken van een deugdelijke voegconstructie

Risico: Aantasting onderliggende betonnen constructie door vochtintrede met als gevolg afname draagkracht en verminderde restlevensduur beton

Maatregel: Aanbrengen/vervangen voegovergangen

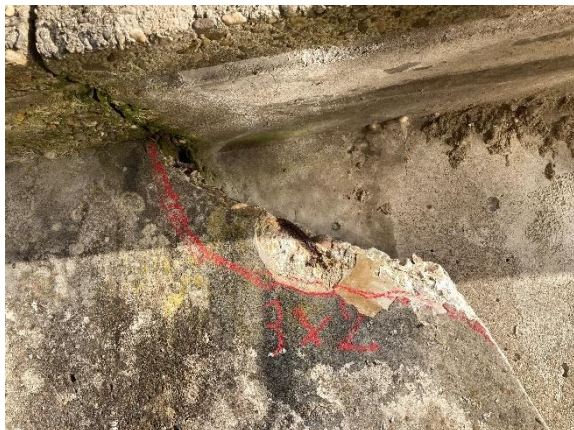
Schade: Betonschade, blootliggende wapening aan liggers en onderzijde schampkant (RT, GK2, XD) met een totale omvang van 0,4 m²

Oorzaak: Carbonatie geïnitieerde wapeningscorrosie.

Risico: Verdere aantasting wapeningsstaal met als gevolg afname draagkracht en verminderde restlevensduur beton

Maatregel: Betonreparatie conform CUR-Aanbeveling 118

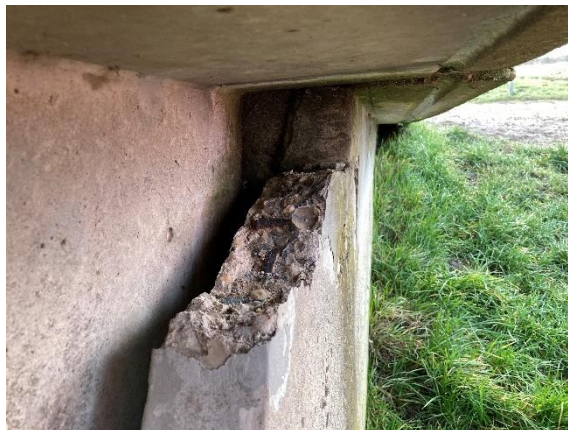
Schade: Loskomend reparatie mortel en holklinkende plekken waar reparaties zijn uitgevoerd

Oorzaak: Reparatiewerkzaamheden niet juist uitgevoerd

Risico: Verdere aantasting wapeningsstaal met als gevolg afname draagkracht en verminderde restlevensduur beton

Maatregel: Betonreparatie conform CUR-Aanbeveling 118

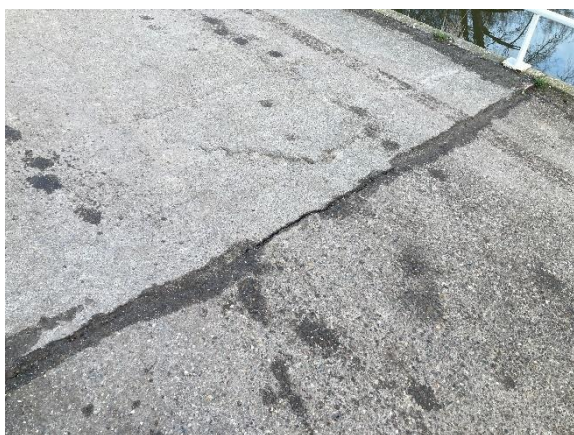
Schade: Ernstige lekkage voegovergangen

Oorzaak: Ontbreken van een deugdelijke voegconstructie.

Risico: Aantasting onderliggende betonnen constructie door vochtintrede met als gevolg afname draagkracht en verminderde restlevensduur beton

Maatregel: Aanbrengen/vervangen voegovergangen

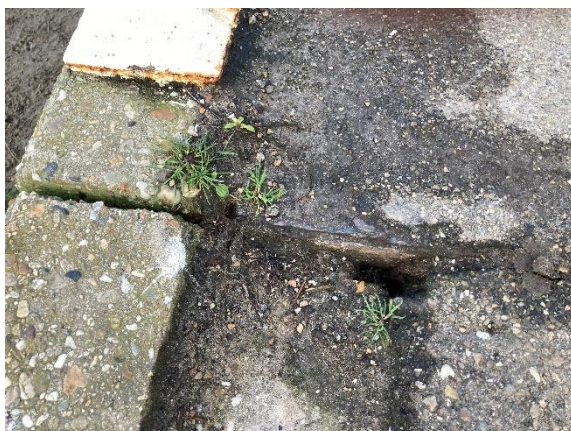
Schade: Voegafdichting afwezig
Oorzaak: Eindelevensduur
Risico: Aantasting onderliggende betonnen constructie door vochtintreding met als gevolg afname draagkracht en verminderde restlevensduur beton
Maatregel: Kitvoegen vervangen
