# Case 1

Uitgebracht door het Instituut Mijnbouwschade Groningen

Aanvrager **Anoniem Case 1**  
Zaaknummer **Case 1**  
Datum opname **dd 2021**  
Datum rapport **24-04-2024**

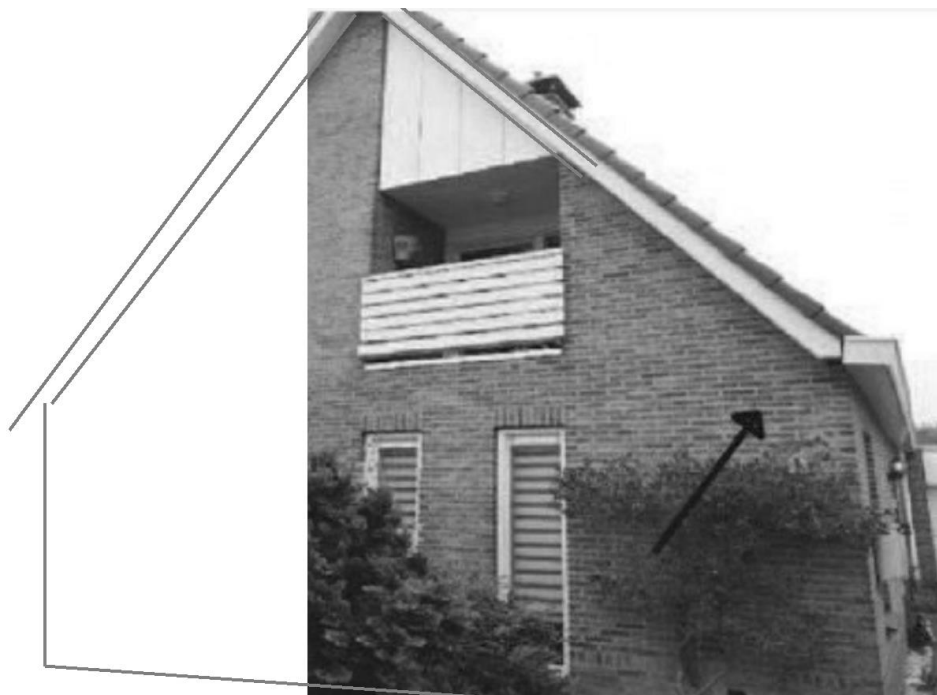
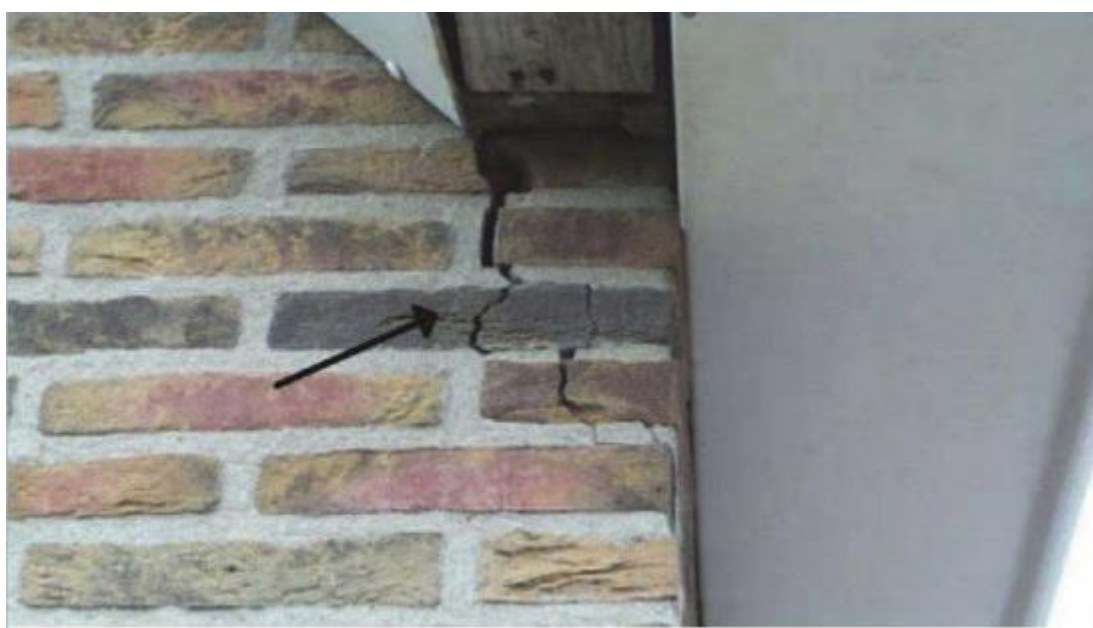
Opname buitenzijde pand 2014

Voor het gebouw op het adres van de aanvrager is door hem/haar of door een vorige eigenaar eerder schade gemeld. Het betreft een melding in 2014. De schade is door de eigenaar volledig hersteld.

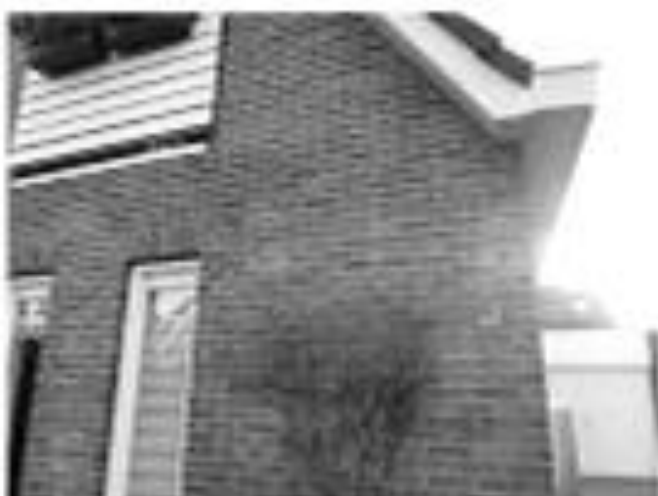
#### Overzichtfoto ruimte

In de gevel is sprake van herhaalschade. De schade is in eerste instantie opgenomen in de begintijd van de bevingschade-afhandeling, de schade is vervolgens volledig hersteld. Kenmerken schade: zie foto's.
