## Case 2

Opgesteld door TTA

Uitgebracht door het Instituut Mijnbouwschade Groningen

Aanvrager      **Anoniem Case 2**  
Zaaknummer    **Case 2**  
Datum opname   **dd 2021**  
Datum rapport   **24-04-2024**

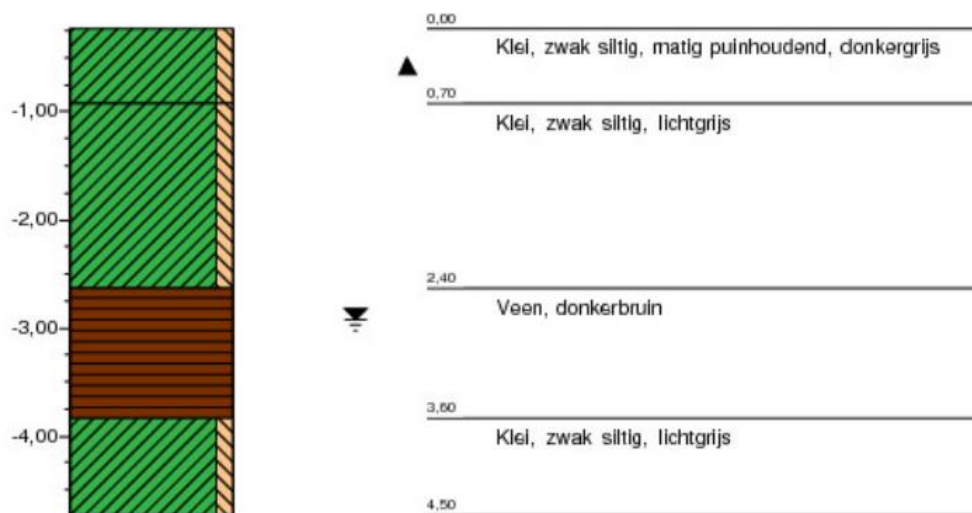
Grondopbouw buurperceel

De grondsamenstelling bestaat voornamelijk uit klei en veen lagen. Als referentie is een grondboring van de burens beschikbaar gesteld (2.2.4).

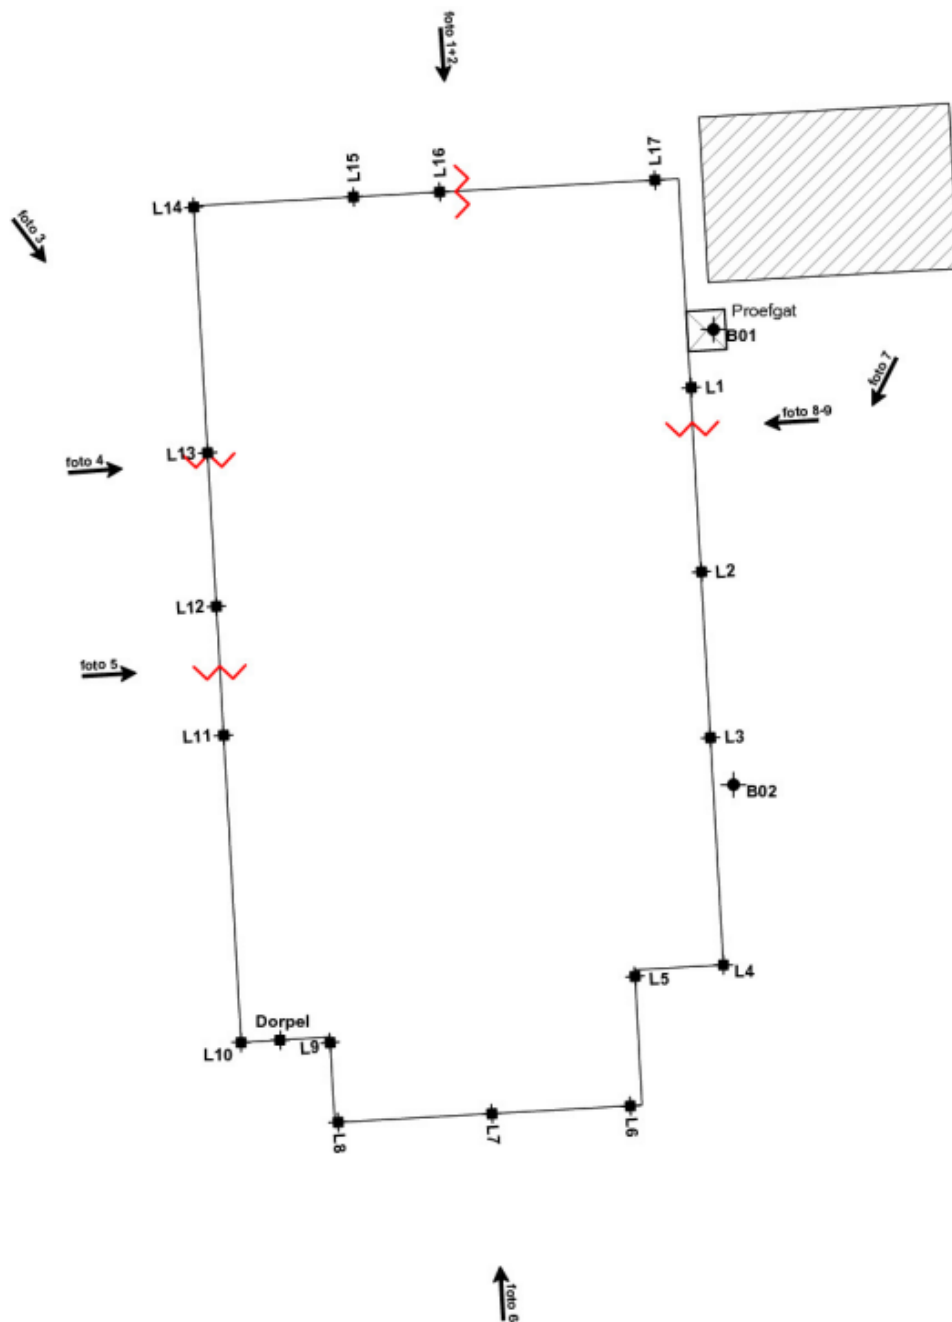
Schadebeeld overzicht

De vrijstaande woning gebouwd in 1930 met een vrijstaande schuur op het perceel. Zowel het woonpand als de schuur vertonen scheurvormingen met name in het achterste deel van de woning. Ook de binnenwanden in de achterste deel van de woning vertonen scheurvorming.

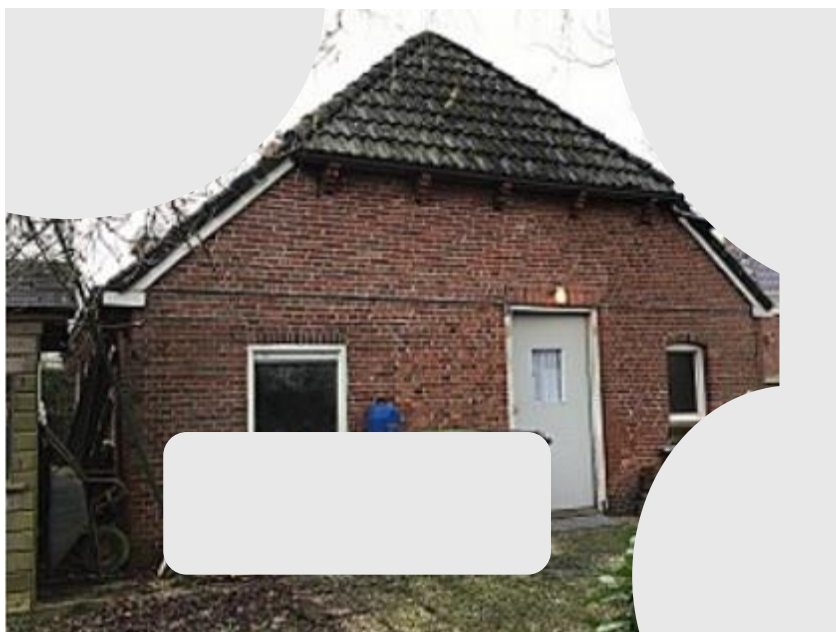
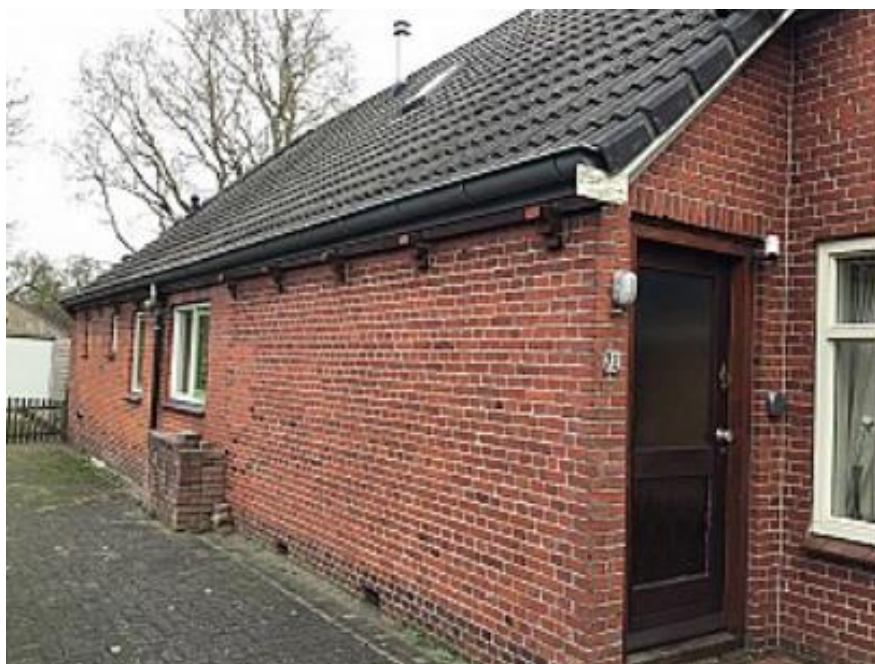
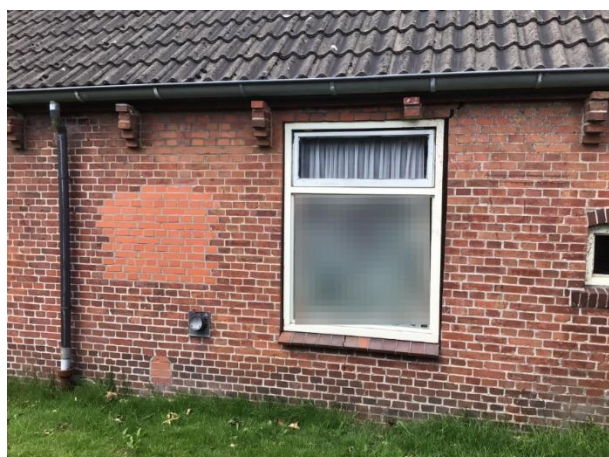
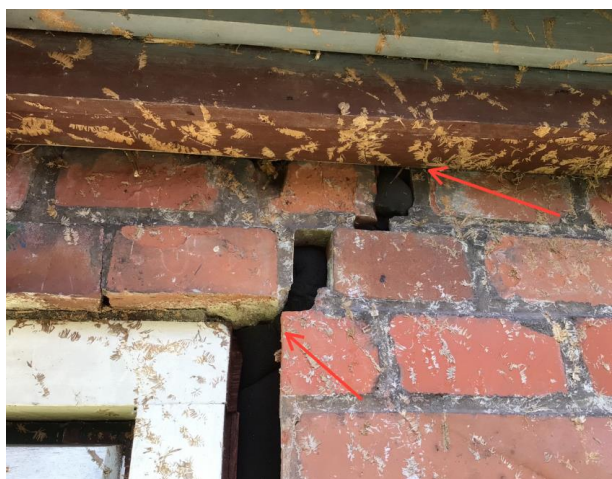
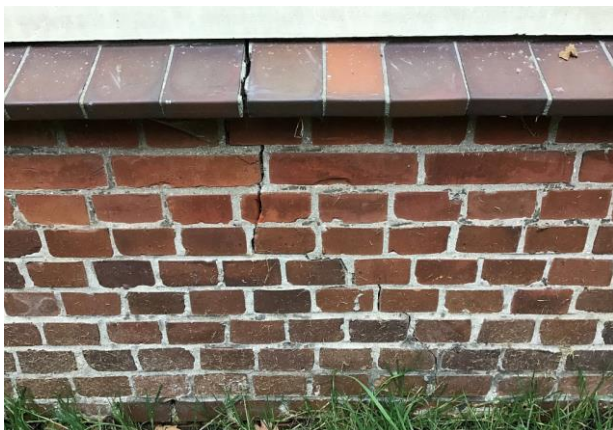
#### 3.2.1.2. Schade 1

Schade in de rechterzijgevel:

Er is een diagonale scheur rondom het kozijn in de rechterzijgevel. Het betreft een scheur met een scheurwijdte tussen 5-10 mm.

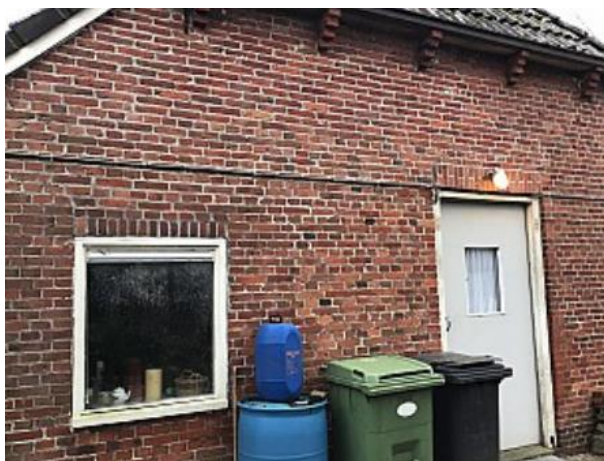
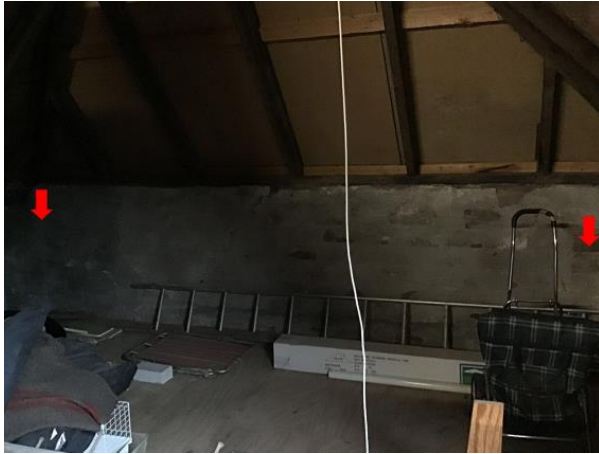
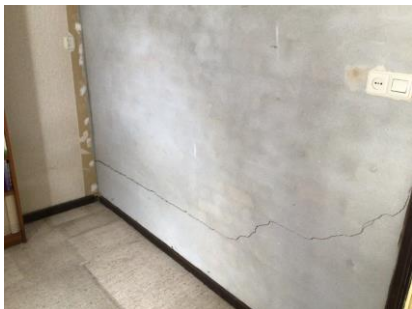
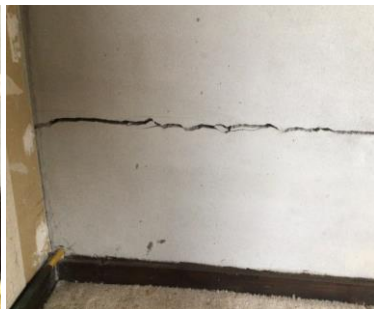
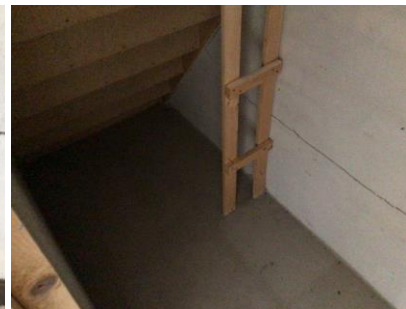
#### 3.2.1.2. Schade 2

#### Schade in de achtergevel

De achtergevel staat uit het loods en vertoont een horizontale scheur boven in de wand. Het betreft een scheur met een scheurwijdte tussen 3-5 mm.
