## Gemeente Alkmaar

Campus de Hoef

#### Inspectie

Inspectie datum: 06 juni 2024

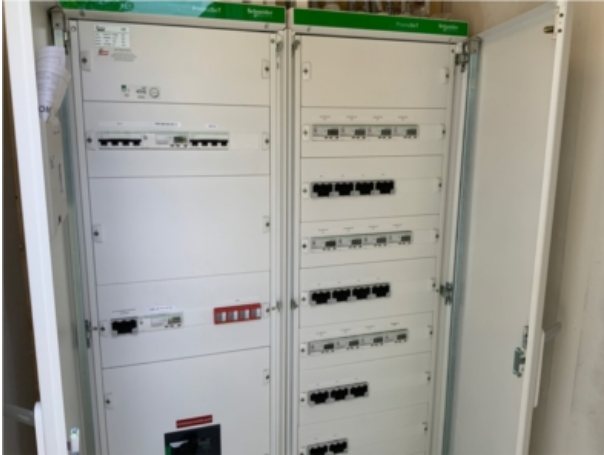
### Elektrische installatie onderhoud / keuring

Periodieke keuringrapport aanwezig. Installatie vertoont visueel geen gebreken.

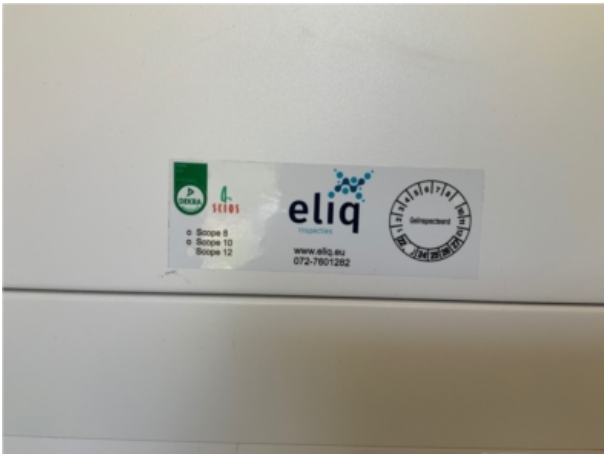
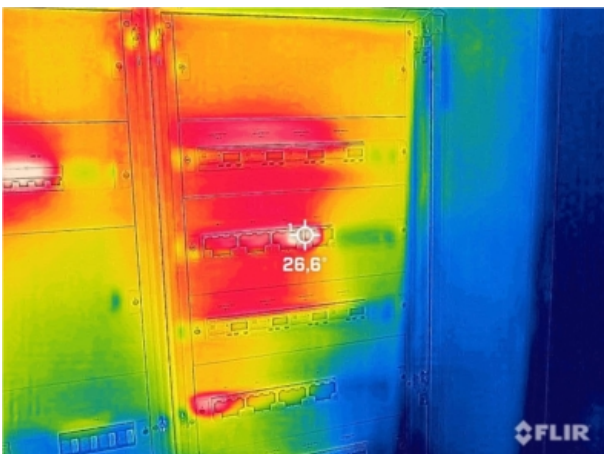
### Elektrische installatie thermografie

Geen bijzonderheden aangetroffen.

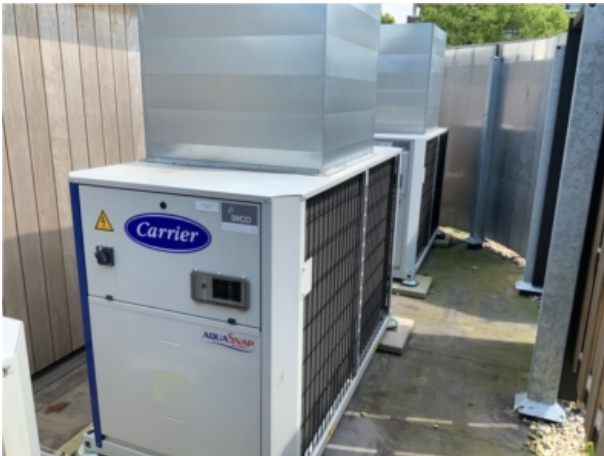
### Koel/warmtepomp installatie onderhoud

De koel/warmtepomp installatie word jaarlijks onderhouden door de installateur.

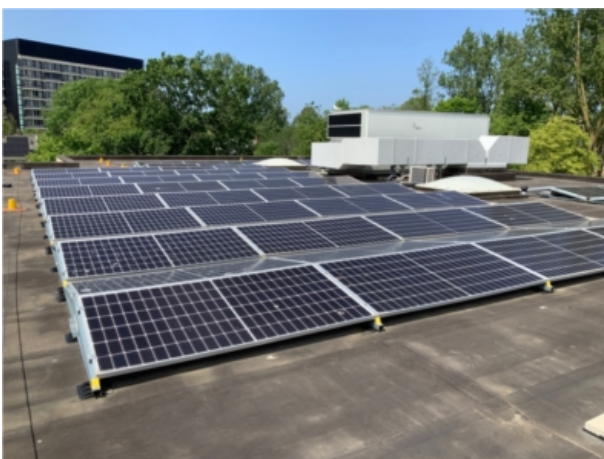
### Zonnepanelen Scope 12 keuring

Periodieke Scope 12 keuringrapport aanwezig.

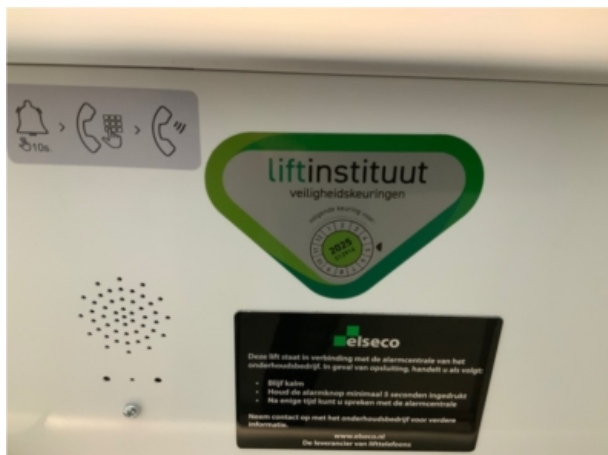
Liftinstallatie keuring / onderhoud

Geldige keuringsticker is aanwezig.

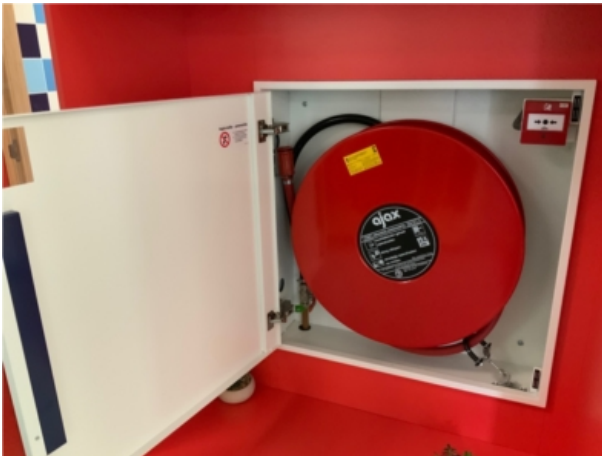
### Brandslanghaspels

Brandslanghaspels aanwezig en worden periodiek onderhouden.

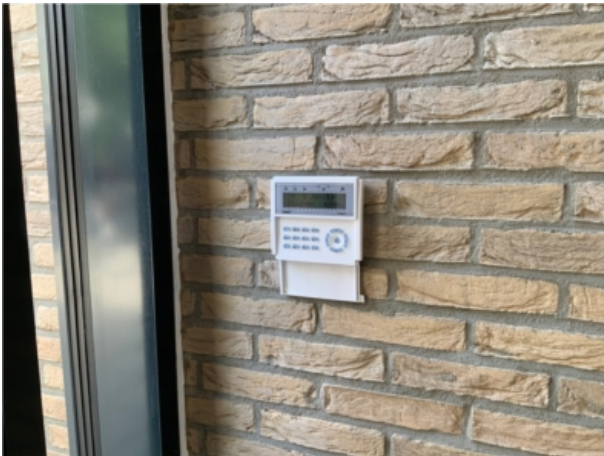
#### Inbraakbeveiligingsinstallatie

Inbraakinstallatie aanwezig, wordt jaarlijks onderhouden en heeft een doormelding aan PAC

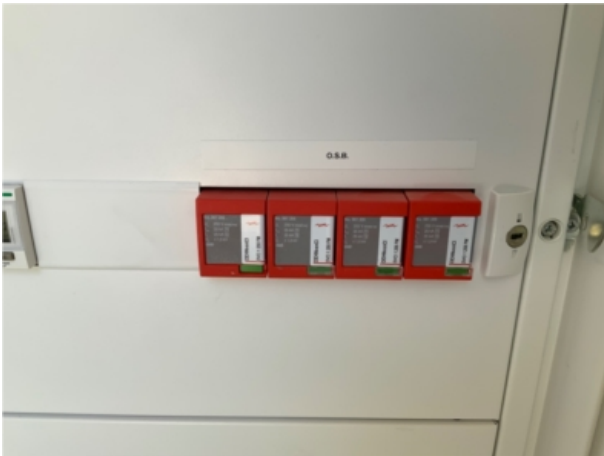
#### Overspanningsbeveiliging

Overspanningsbeveiliging is aanwezig en operationeel.

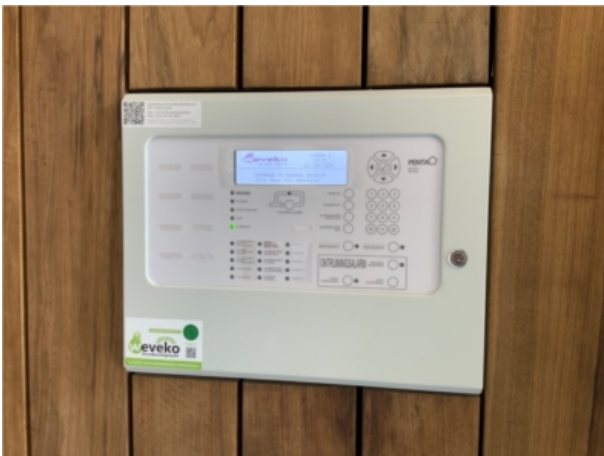
#### BMI Brandmeldinstallatie

Brandmeldinstallatie aanwezig met doormelding aan PAC/RAC en wordt jaarlijks onderhouden.
