Provincie Utrecht  
Remiseweg 7  
3438 LA Nieuwegein

**RISICOANALYSE**

Risicolocatie : Provincie Utrecht  
Remiseweg 1, 3, 5 en 7  
3438 LA Nieuwegein

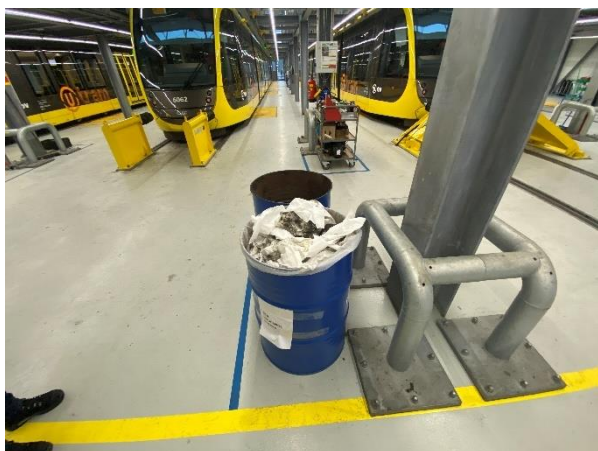
Poetsdoeken inzameling in de werkplaats

- 06.01E Doeken die gebruikt worden bij het schoonmaken kunnen gedrenkt zijn in bijvoorbeeld vluchtige stoffen of oliën. Vanwege het broeirisico is het noodzakelijk dat deze doeken uitsluitend worden verzameld in hiervoor bestemde gesloten metalen afvalbakken, of speciaal hiervoor bestemde afsluitbare kunststof inzamelbakken.

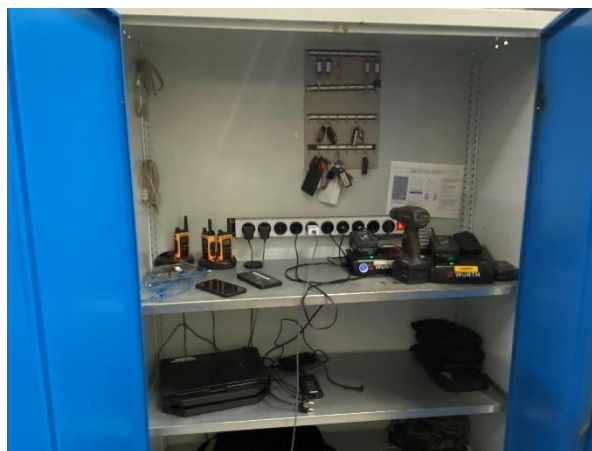
- de acculaders staan veilig opgesteld en worden jaarlijks gekeurd.

Acculaden

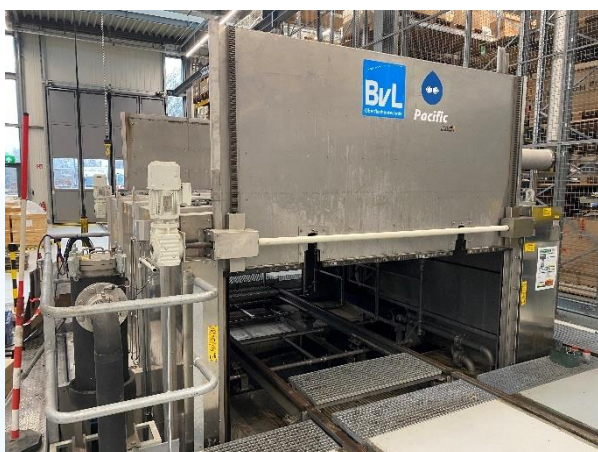
- voor het reinigen van de draaistellen/wielstellen wordt gebruik gemaakt van een elektrisch verwarmde reinigingsinstallatie. De reinigingsinstallatie wordt verwarmd tot een temperatuur van 80°C en er wordt gebruik gemaakt van niet brandbare maar wel corrosieve reinigingsmiddelen (ADR klasse 8);
- elektrische keukenapparatuur in de kantine/pantry's, in de pantry in de werkplaats staat de apparatuur niet voldoende veilig opgesteld. Namelijk in een technische ruimte met hierin een boiler en de apparatuur is aangesloten op stekerdozen, hiervoor is preventie opgenomen;
- in de elektro werkplaats kan gebruik worden gemaakt van soldeerbouten, wanneer niet gebruikt is deze spanningsloos.

Reiningsmachine draaitellen/wielstellen

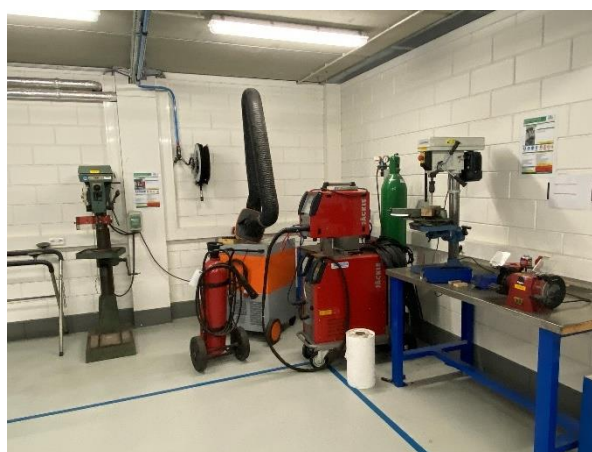
- voor de uitvoering van de laswerkzaamheden is een laswerkplek ingericht, vrij van brandbare materialen/goederen, ruim uitgevoerd met blusmiddelen en lasschermen.

Laswerkplek

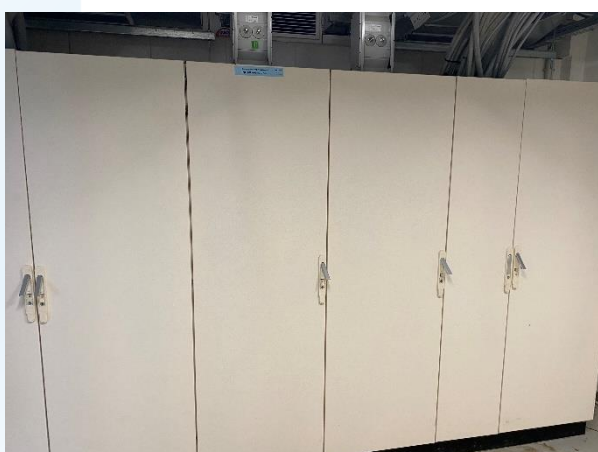
ruim voldoende, er zijn visueel geen (grote) gebreken aan de elektrische installatie waargenomen, behoudens het gebruik van stekkerdozen en verlengsnoeren.

Elektrische installatie

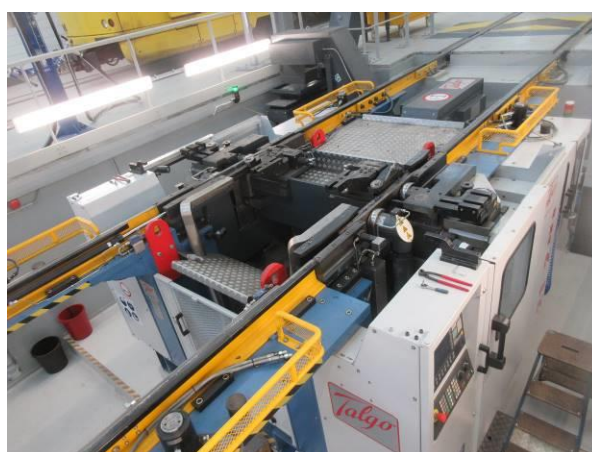
CNC-gestuurde verspaningsmachine

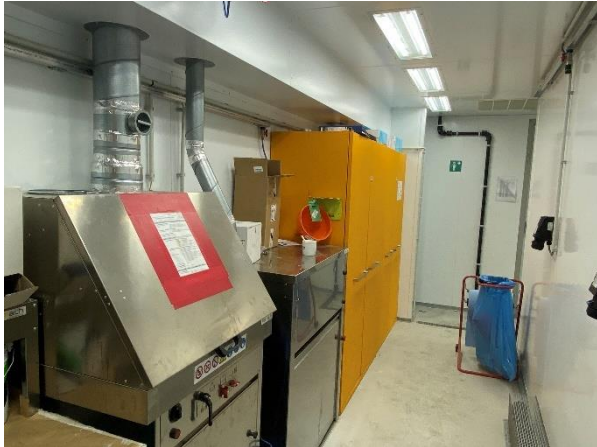
Inkijk in de mengruimte van de spuitery

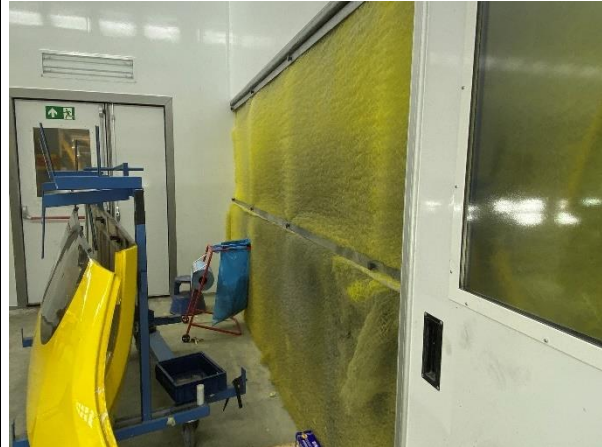
Droge spuitwand in de spuitery

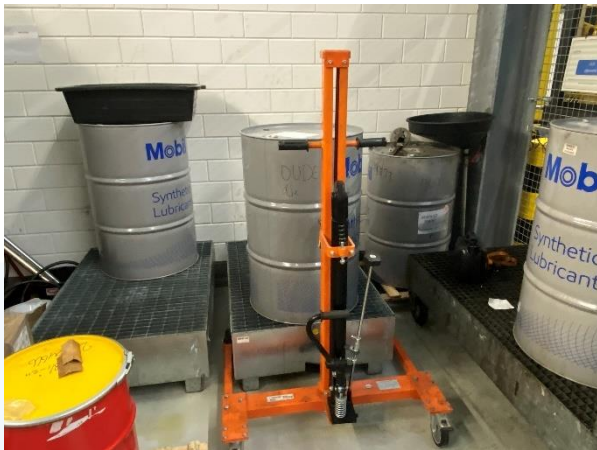
- metalen en kunststof vaten/cans met oliën en smeermiddelen, opgesteld op een lekbakinrichting;
- brandbare lakken en oplosmiddelen (thinner) voor de spuitery, beperkte hoeveelheid (< 100 liter) opgesteld in hiervoor bestemde PGS-15 kasten in de mengruimte.

Opslag oliën en smeermiddelen

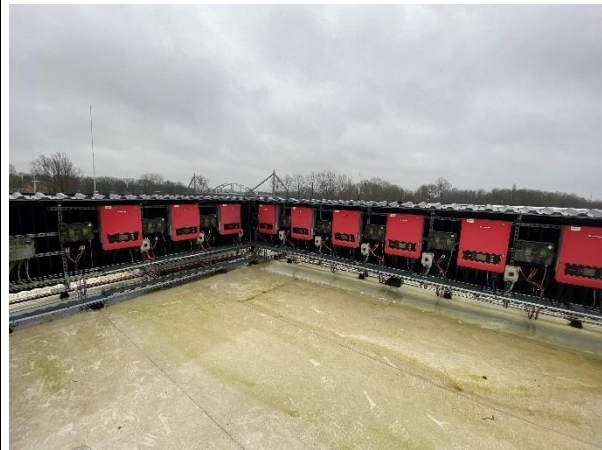
de omvormers staan opgesteld op het dak van het gebouw, voorzien van een afdakje ter bescherming tegen weersinvloeden, de omvormers zijn niet eenvoudig toegankelijk voor de hulpdiensten zoals brandweer. Aanvullende preventie wordt niet noodzakelijk geacht. Totaal 10 omvormers, merk/type: Goodwe GW25K-DT.

Omvormers PV installatie

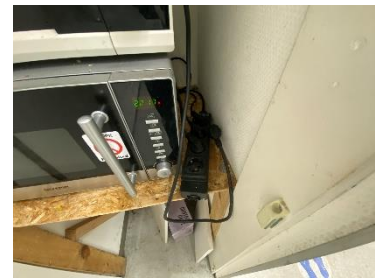
#### 0224/05 Stekkerdozen en verlengsnoeren

- 05.01E Op enkele plaatsen wordt gebruik gemaakt van verlengsnoeren, stekkerdozen en kabelhaspels. Door veelvuldig gebruik van deze tijdelijke aansluitingen kan, vanwege overbelasting van de kabels, een brand ontstaan. Ter voorkoming van deze situatie is het noodzakelijk dat het gebruik hiervan tot een minimum wordt beperkt.

Vast opgestelde installaties uitsluitend aansluiten op een vaste 230V of 380V aansluiting, conform de NEN 1010 en verlengsnoeren alleen gebruiken als een elektrisch apparaat tijdelijk (maximaal enkele dagen) van stroom moet worden voorzien. Het verlengsnoer afstemmen op het vermogen van het apparaat en de kabelhaspels altijd volledig afrollen.
