Provincie Utrecht  
Remiseweg 7  
3438 LA Nieuwegein

## RISICOANALYSE

Risicolocatie : Provincie Utrecht  
Griffioenlaan 8  
3526 LA Utrecht

het risico betreft busremise 'Westraven', in zijn geheel verhuurd aan QBuzz, gelegen op een circa 3,5 ha groot terrein.

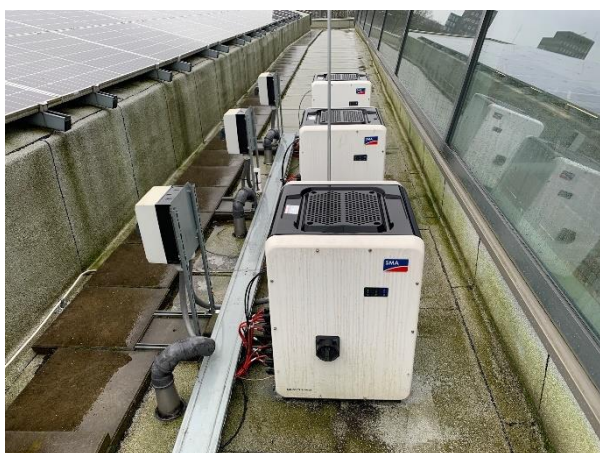
| Locatie omvormer | de drie omvormers (SMA Core 1) staan opgesteld op het dak van gebouw 2, tussen lichtstraten (geen afscherming tegen weersinvloeden), snel bereikbaar vanuit gebouw 1. Geen onbrandbare onderlaag, echter onder het bereik van thermocamera's op het terrein. Om deze reden is hiervoor geen preventie opgenomen. |
| Zichtbare gebreken | schroeven van de omvormerbehuizing ontbreken of waren niet volledig aangedraaid. Hiervoor is preventie opgenomen. |

Omvormers opgesteld op het dak.

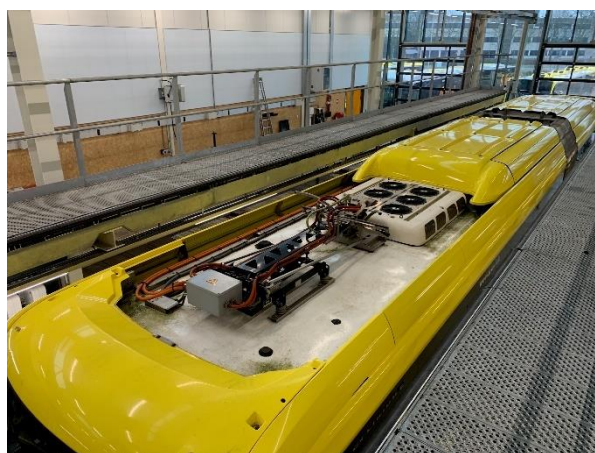
Servicewerkzaamheden ook aan elektrische bussen.

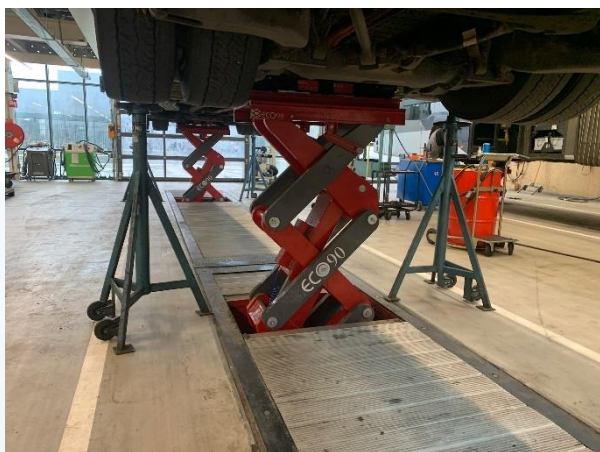
Hydraulische tiltechniek.

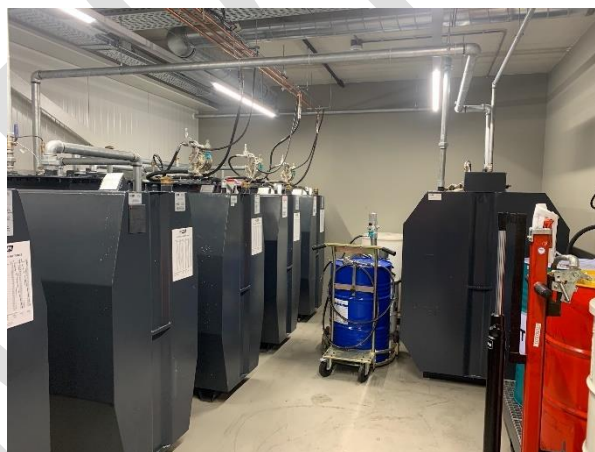
Opslag van oliën en koelvloeistoffen.

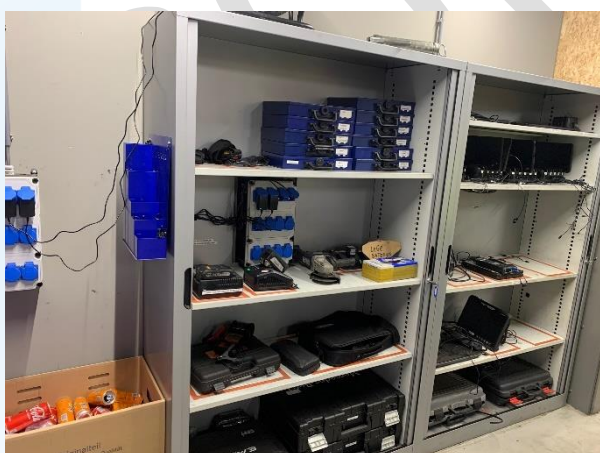
Opladen van accugereedschappen.

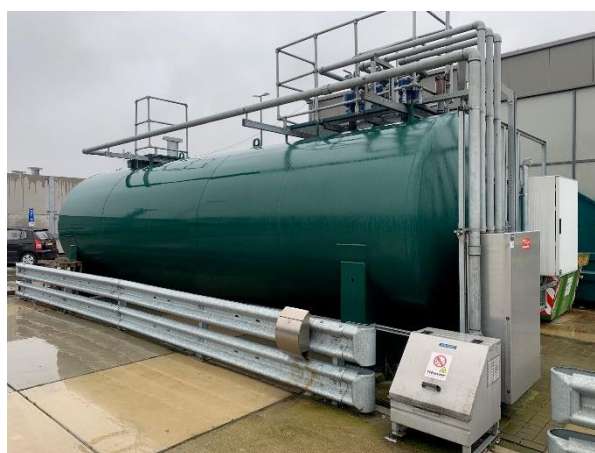
Dieseltank in buitenopstelling.

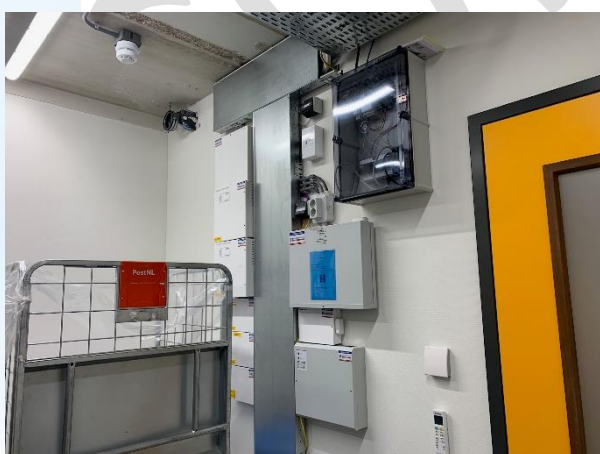
Gebouw 1: inkijk in een technische ruimte

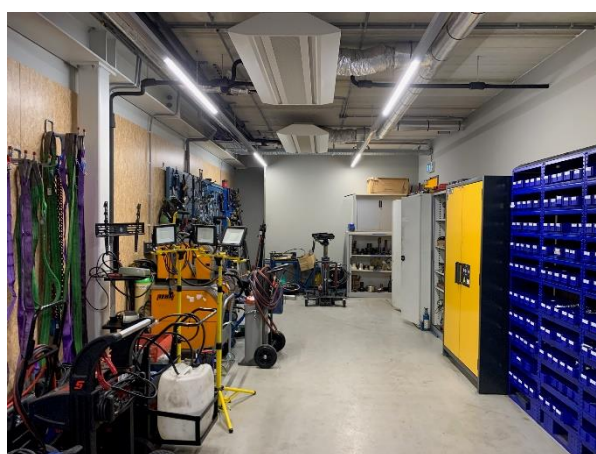
Gebouw 1: inkijk in een opslagruimte.

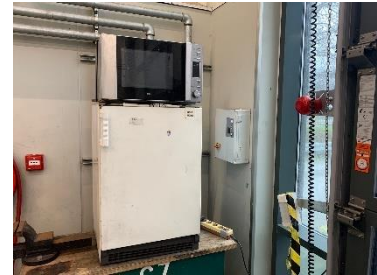
- 01.01E Door het personeel worden privéradio's en/of andere ontstekingsbronnen in de gebouwen gebruikt. Deze elektrische apparaten kunnen worden getypeerd als onbeheersbare ontstekingsbronnen, omdat deze buiten het reguliere onderhoud vallen.

Verbied het gebruik van dit soort huishoudelijke apparaten binnen het bedrijf en verwijder aanwezige apparaten of onderwerp deze apparaten aan de jaarlijkse NEN3140 keuring (meest actuele versie).

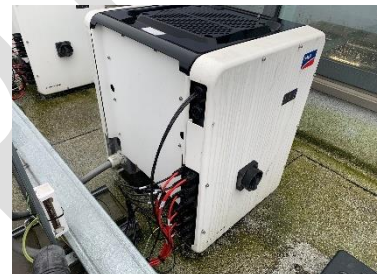
### 0324/02 PV-installatie (omvormers)

- 02.01E De omvormers vertoonde tijdens de rondgang gebreken. De gebreken zo spoedig mogelijk herstellen om (brand)gevaarlijke situaties te voorkomen.

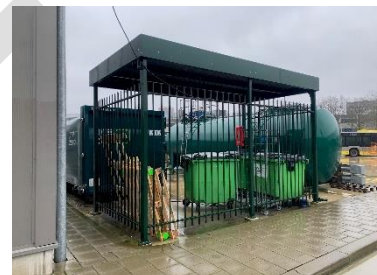
### 0324/03 Brandbare buitenopslag en afvalcontainers

- 03.01E De gevels en de dieseltank over een afstand van minimaal 10 meter, vrijhouden van afvalcontainers en brandbare materialen zoals pallets. Anders dergelijke materialen opslaan in geheel metalen uitvoeringen, metalen omkastingen of bergingen.

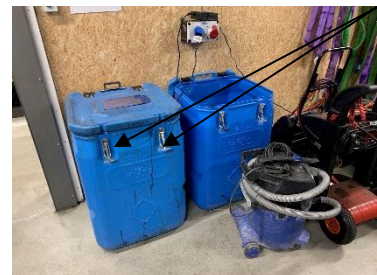
### 0324/03 Doeken (deksels)

- 03.02E Vervuilde (poets)doeken uitsluitend verzamelen in metalen afgesloten vaten en/of daarvoor bestemde afgesloten afvalbakken met controle op met de klemmen afgesloten deksels in de sluitronde.

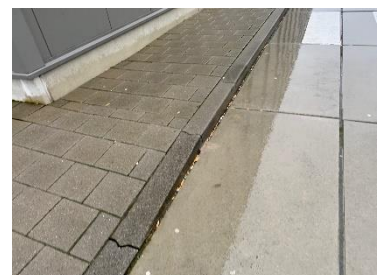
### 0324/03 Roken

- 03.03E Op het terrein is een specifieke rookplek ingericht. Tijdens de rondgang zijn er op meerder plaatsen op het terrein sigarettenpeuken aangetroffen. Het rookverbod duidelijk(er) zichtbaar aangeven en strikt(er) handhaven.

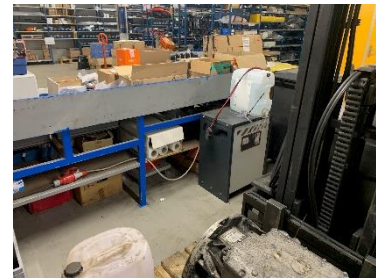
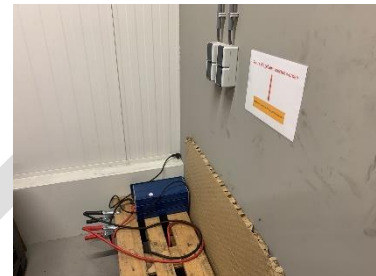
## 0324/04 Accu laden

- 04.01E Het laden van accu's geeft een verhoogd brandrisico. Vanwege deze risicoverzwaren het laden van de accu's bij voorkeur laten plaatsvinden tijdens werktijd, zodat een eventuele brand in een acculader snel wordt gesignaleerd en vervolgens passende maatregelen kunnen worden getroffen.

- acculaders rondom 2 meter vrijhouden van brandbare materialen zoals emballage, goederen et cetera. Tevens mag er geen brandbaar materiaal zich op of boven de laders bevinden;
- acculaders plaatsen tegen een onbrandbare achterwand;
- acculaders verhoogd ophangen zodat de laders en de snoeren niet kunnen worden beschadigd door rijbewegingen van de heftrucks;
- acculaders jaarlijks inwendig stofvrij maken.

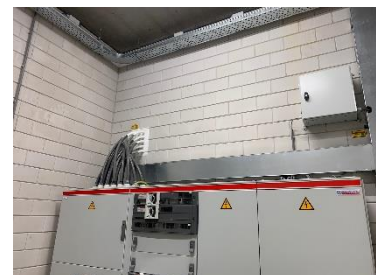
Zodat een eventuele brand in één van deze ruimte(-s) ook snel wordt gesignaleerd en vervolgens passende maatregelen kunnen worden getroffen. In de huidige situatie zal namelijk een brand pas worden opgemerkt door een rookmelder in de aangrenzende ruimtes of gangen. Door deze late signalering kan een forse brandschade ontstaan.

NB: De rookmelders, daar waar nieuwe rookmelders worden geplaatst, projecteren conform de projecteringsrichtlijnen die beschreven staan in de NEN 2535.

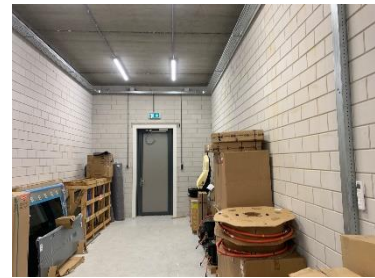
## 0324/07 Orde en netheid (technische ruimten)

- 07.01A Technische ruimten behoren vrij te worden gehouden van brandbare opslag, om een snelle branduitbreiding te bemoeilijken. Ook kan dit het blussen en/of uitschakelen bemoeilijken. Opslag in metalen kasten behoort wel tot de mogelijkheden.

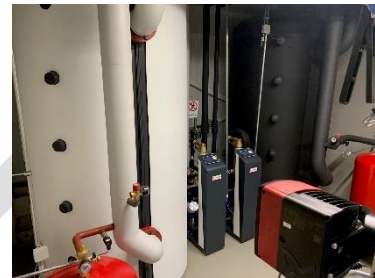
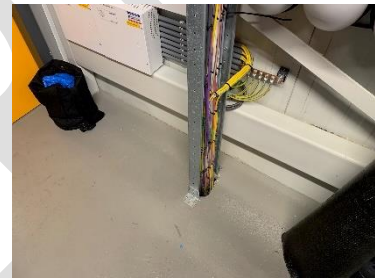
## 0324/08 Waterschaderisico (waterdetectie)

| - Waterschaderisico | licht verhoogd door de inpandige hemelwaterafvoeren, watervoerende installaties en leidingen ook op verdiepingen. Er is preventie voor opgenomen voor het toepassen van waterdetectie in technische ruimten met watervoerende installaties. |

- 08.01A Breng bij in de technische ruimte met watervoerende installaties en leidingen waterdetectie aan. Laat deze een lekkage doormelden naar een particuliere alarmcentrale of naar een storingsdienst.

Aanvullend kunnen er waterkeringen rondom de vloerdoorvoeren worden aangebracht.
