# Asbestinventarisatierapport

## Schoolgebouw

Holthinge Campweg 1  
8341 PJ Steenwijkerwold

| <b>Betreft:</b> | Asbestinventarisatie Schoolgebouw |

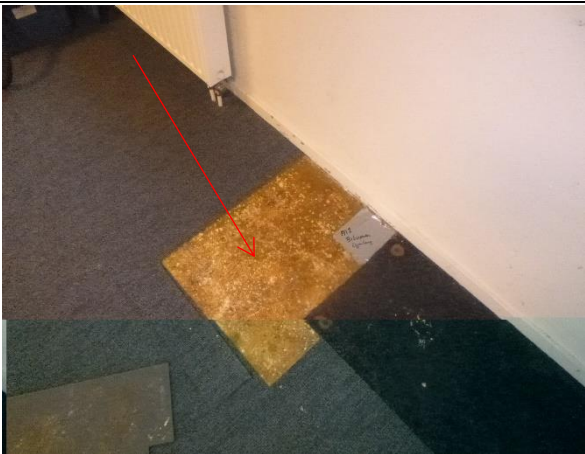
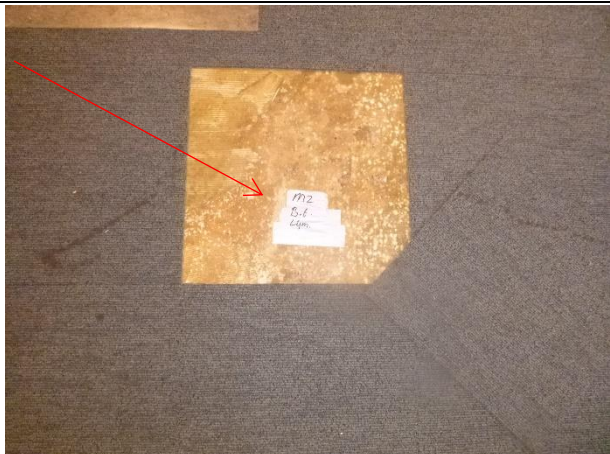
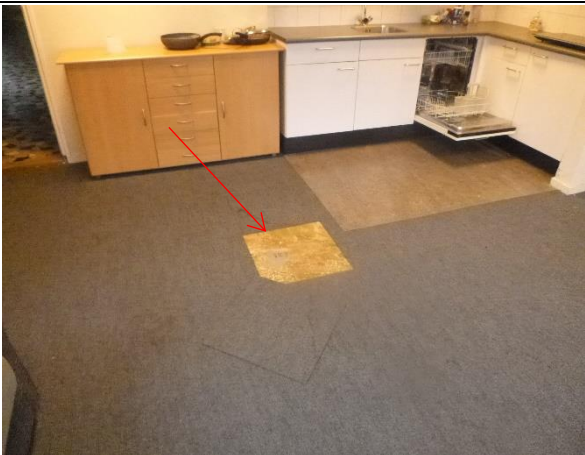
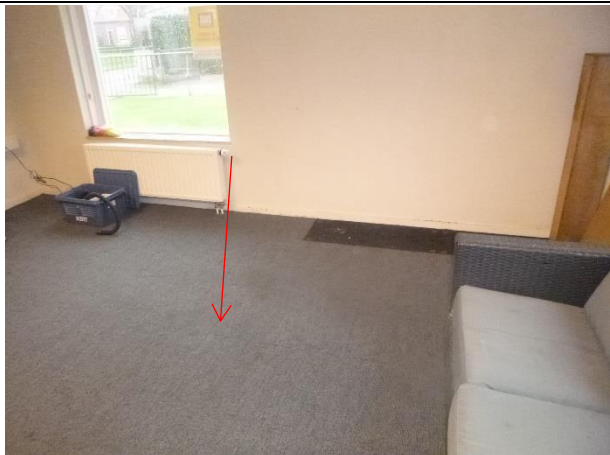
| Bronnummer | B1 |
|---|---|
| Het betreft bitumen lijm laag. Bovenliggende tapijt tegels laten liggen tot aan sanering. | |

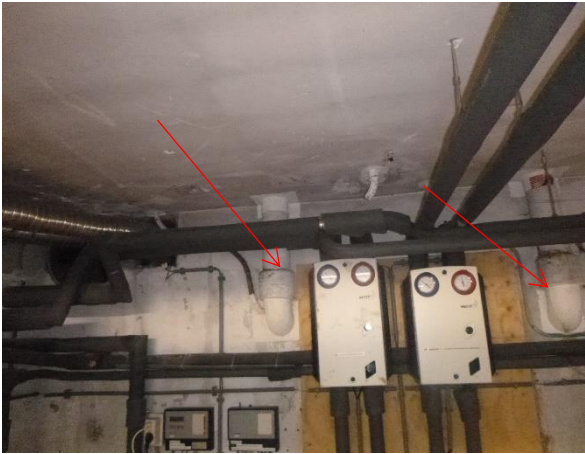
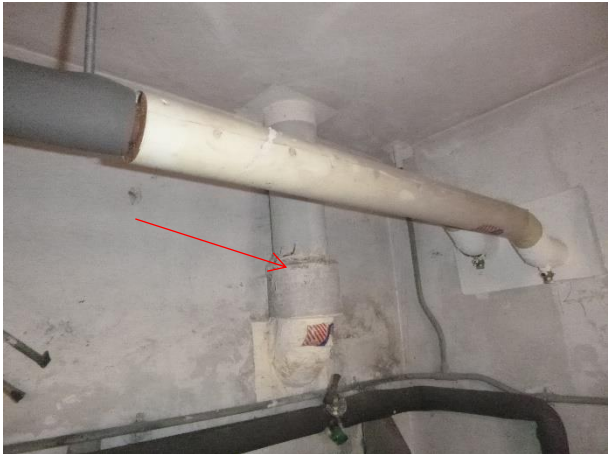
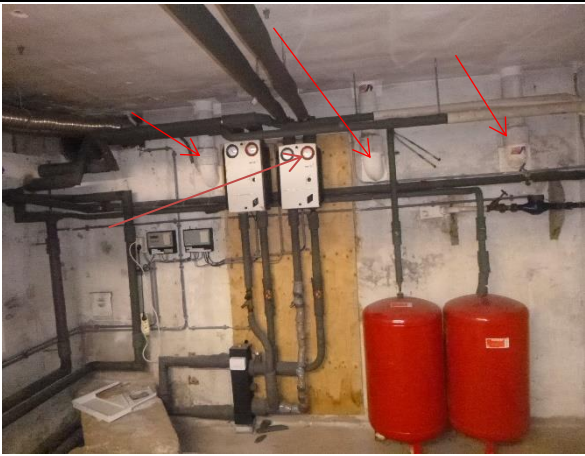
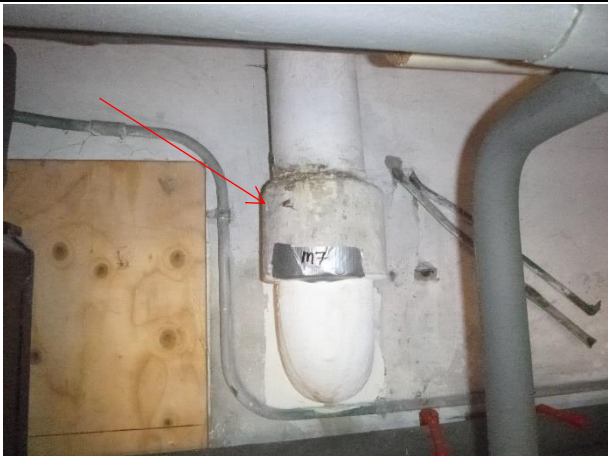
| <b>Bronnummer</b> | <b>B4</b> |

| Het betreft hier rioolbuis in de kelder. De resterende toiletten moeten nog in kaart gebracht worden deze waren ten tijden van het onderzoek nog in gebruik. | |

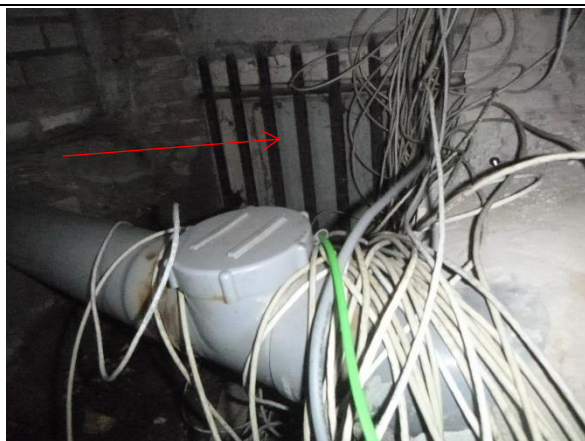
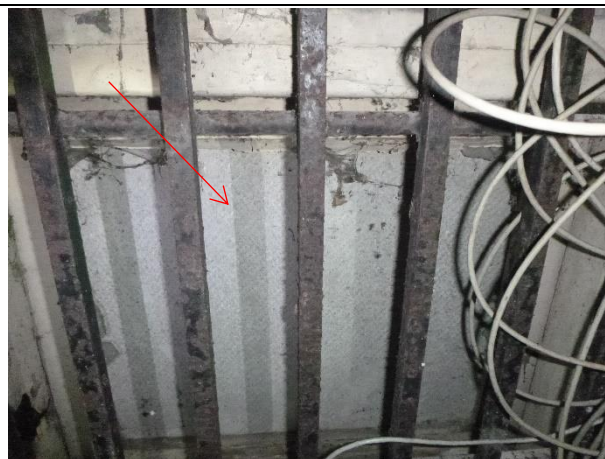
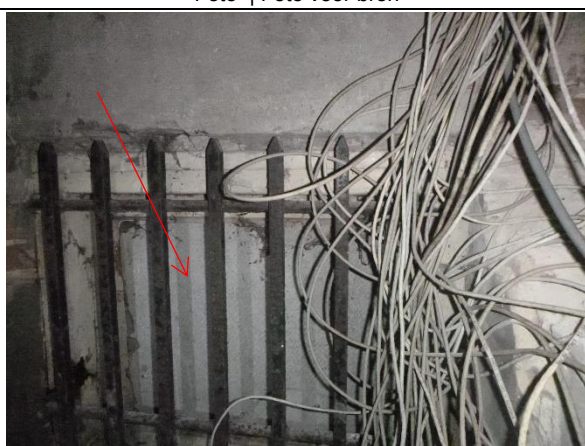
| <b>Bronnummer</b> | <b>B7</b> |

| Het betreft hier vlakke plaat in een kozijn. Het kozijn is van de kelder maar is allen zichtbaar via de kruipruimte. | |

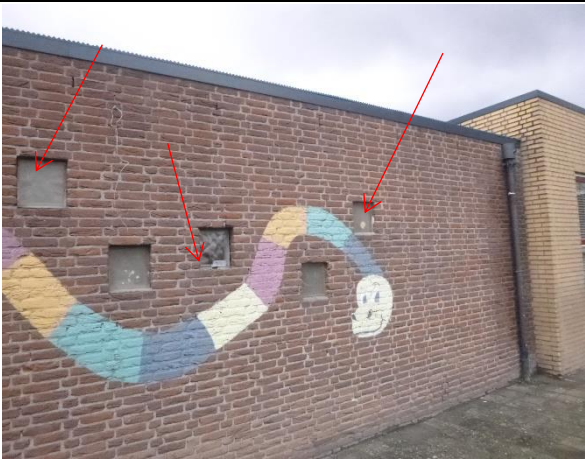
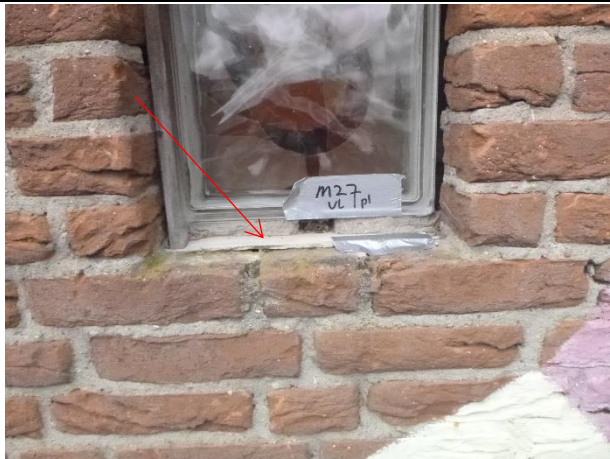
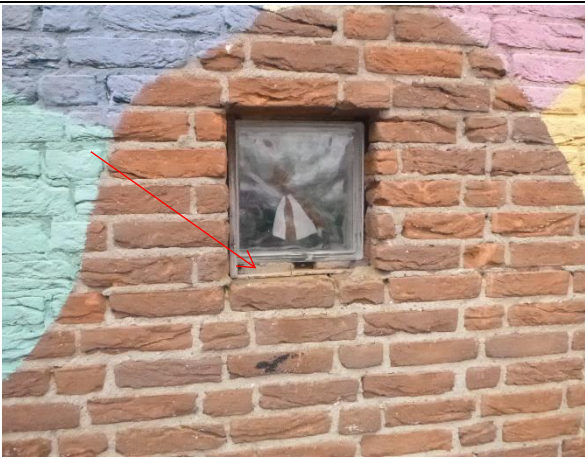
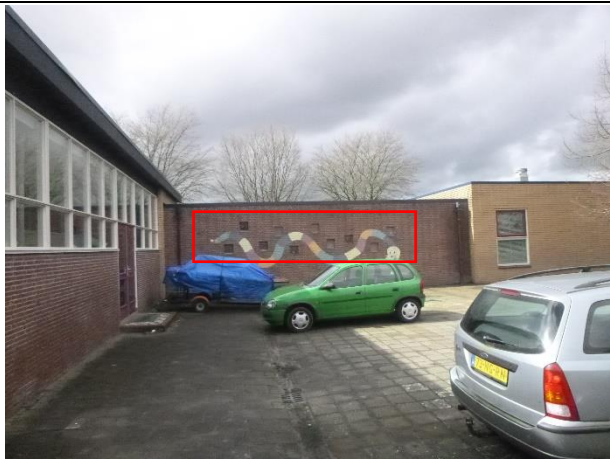
| Het betreft hier vlakke plaat in de gevel onder de kozijnen. Het is aan te bevelen de plaatjes die zichtbaar zijn af te schermen met cement tot aan sanering. | |

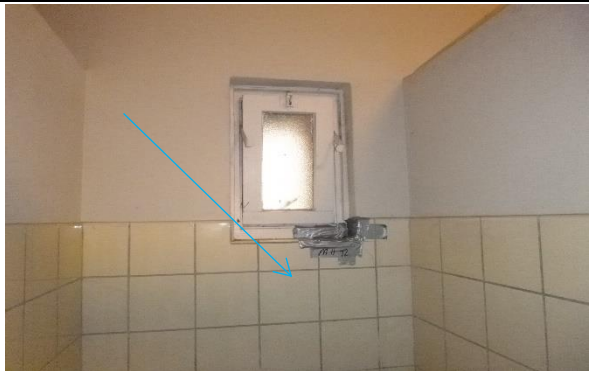
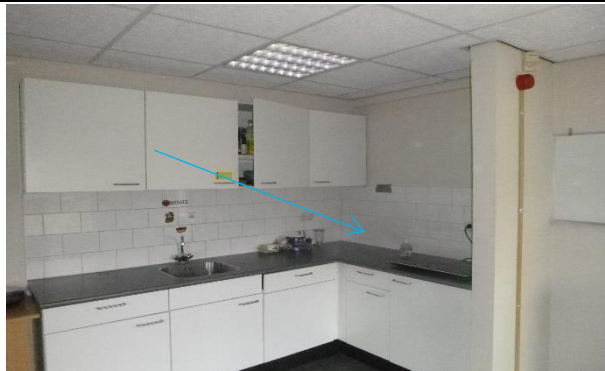
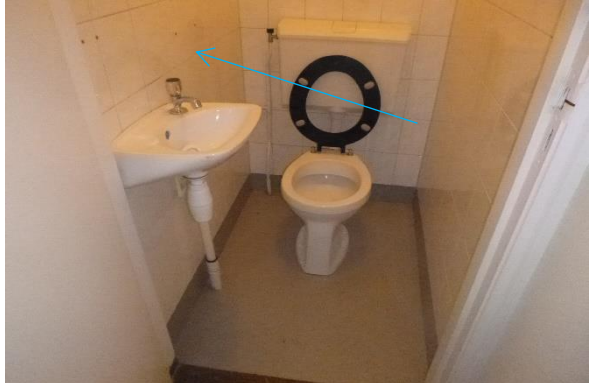
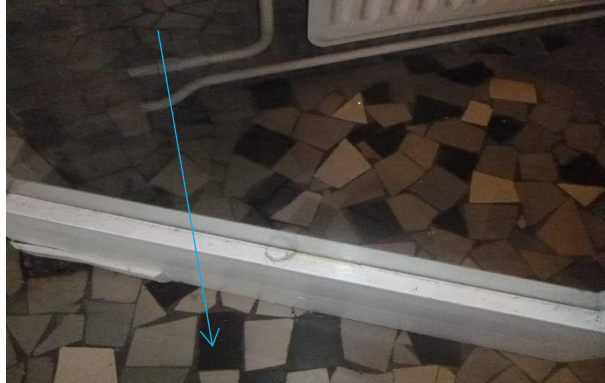
| Het betreft tegellijm achter de wand en vloertegels. | |

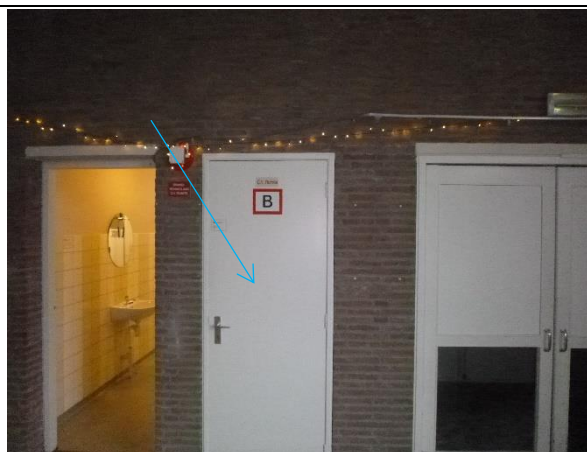
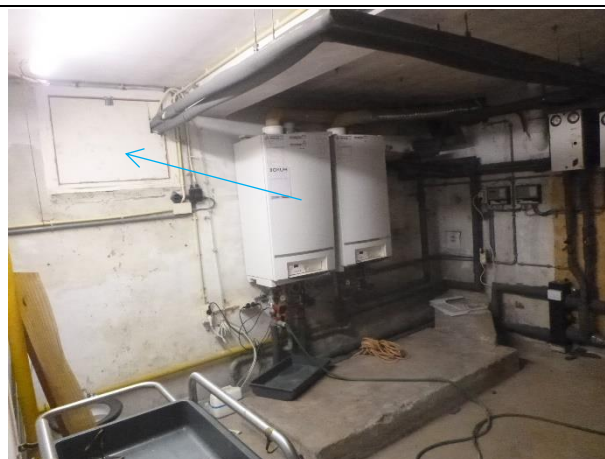
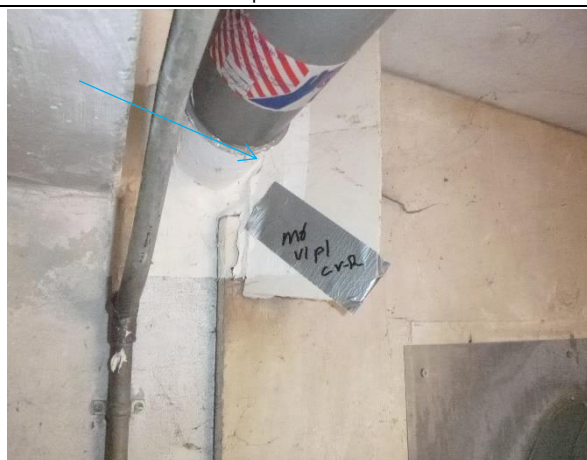
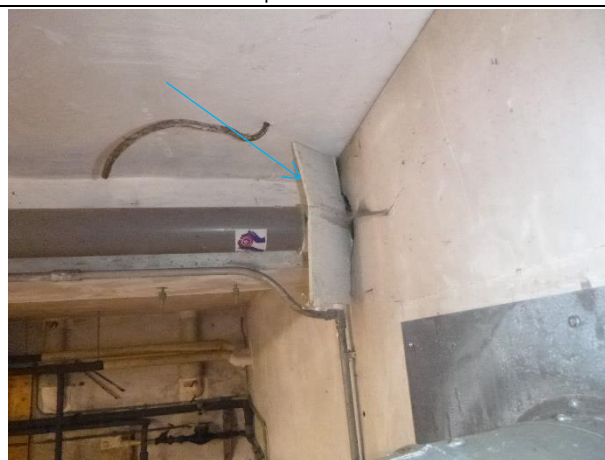
| <b>Bronnummer</b> | <b>B3</b> |

Het betreft vlakke plaat op de deur naar de kelder, het luik in de kelder naar de kruipruimte en tegen de wand bij een brand vertragende buis doorboer.

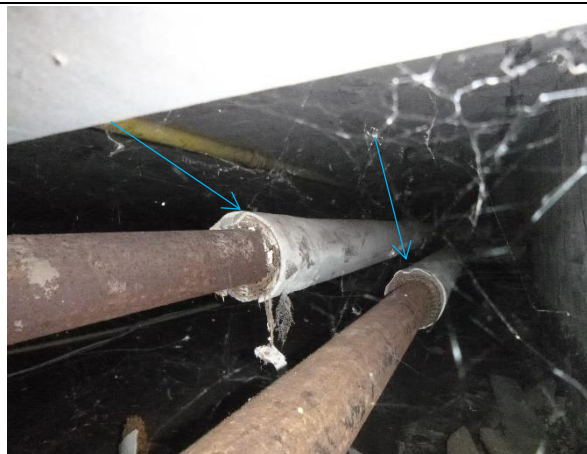
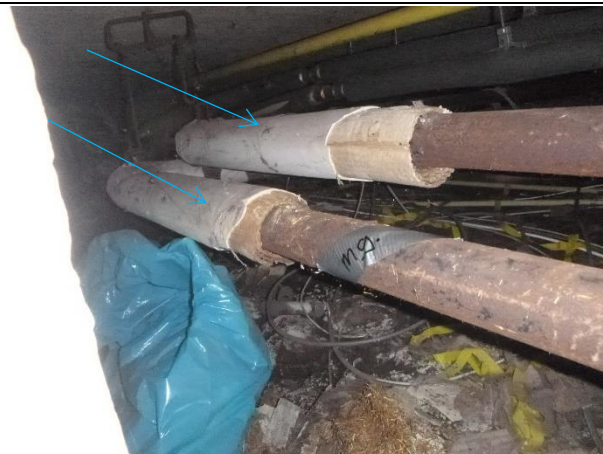
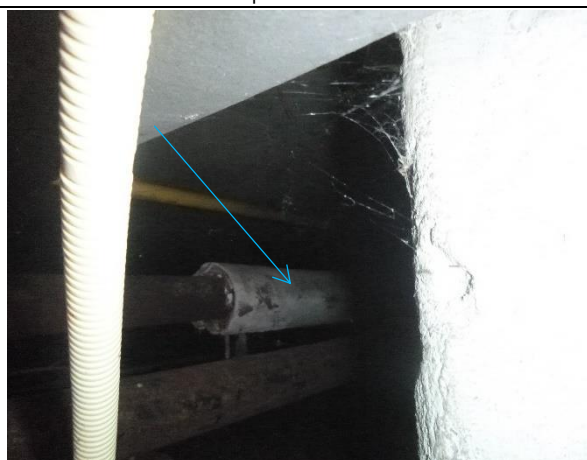
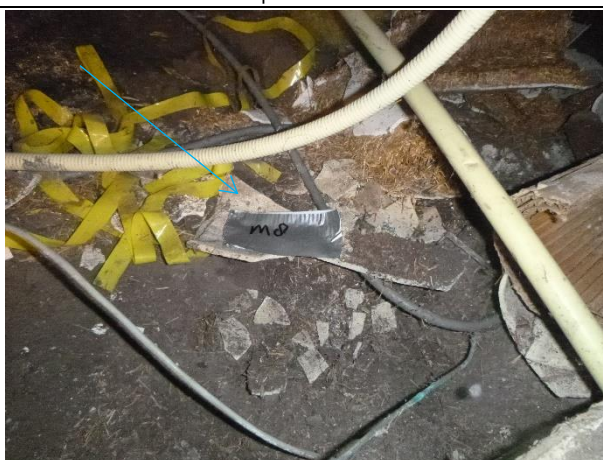
| <b>Bronnummer</b> | <b>B5</b> |

| Het betreft gips leiding isolatie om de houtvezel schaaldelen welke om de oude verwarming leidingen zitten. | |

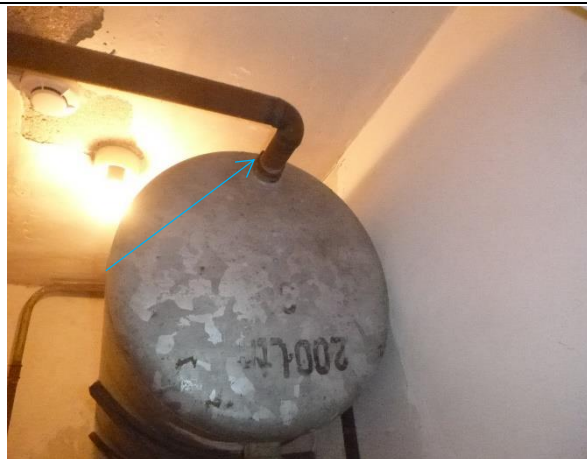
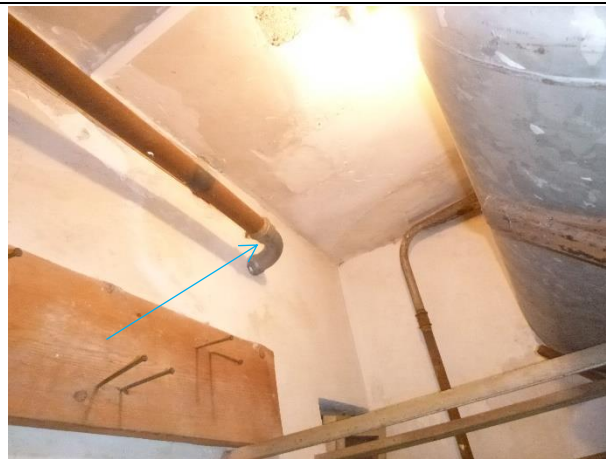
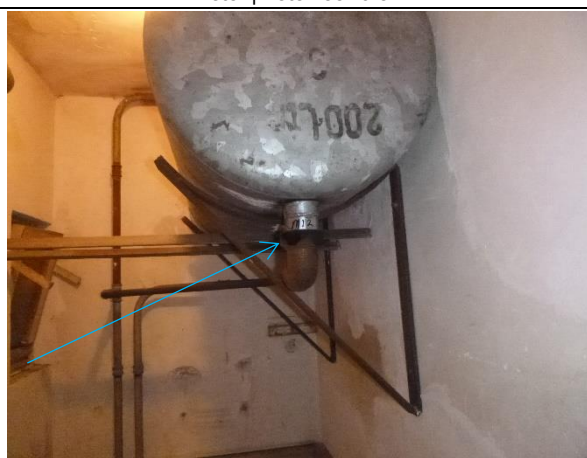
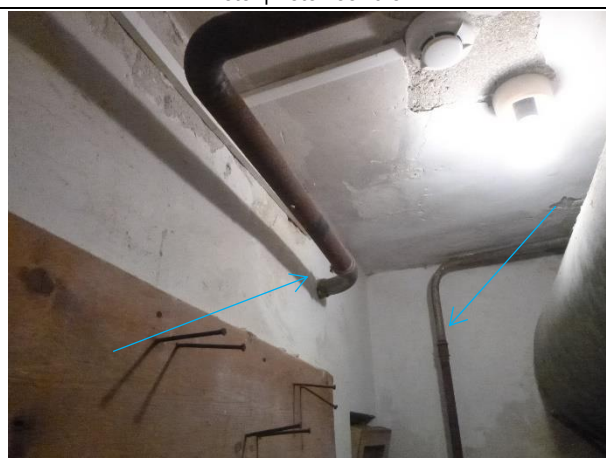
| <b>Bronnummer</b> | <b>B6</b> |

| Het betreft koord rond de verbindingen van de leiding van het expansievat. | |

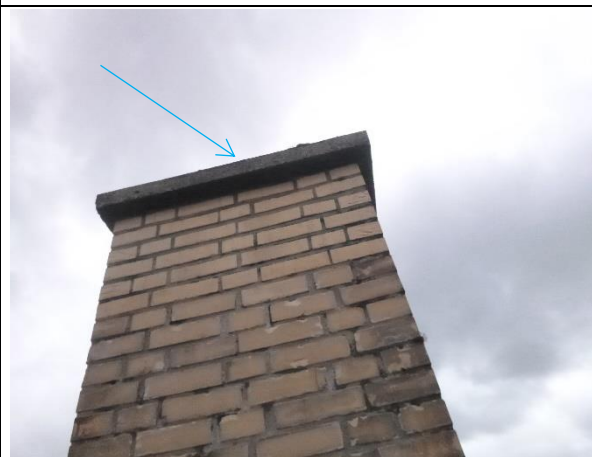
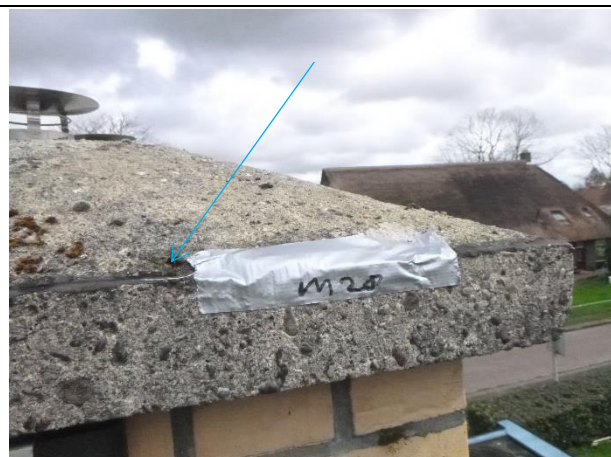
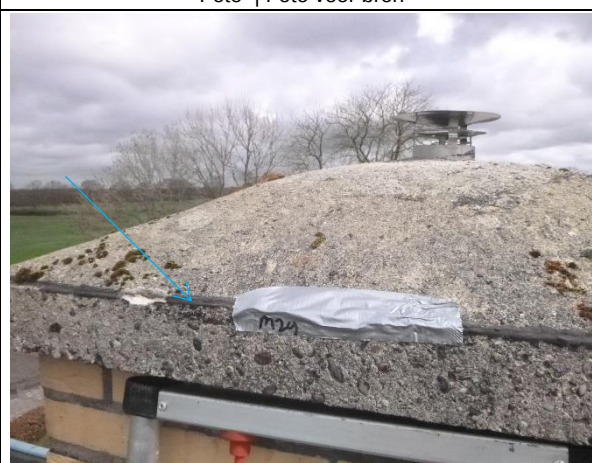
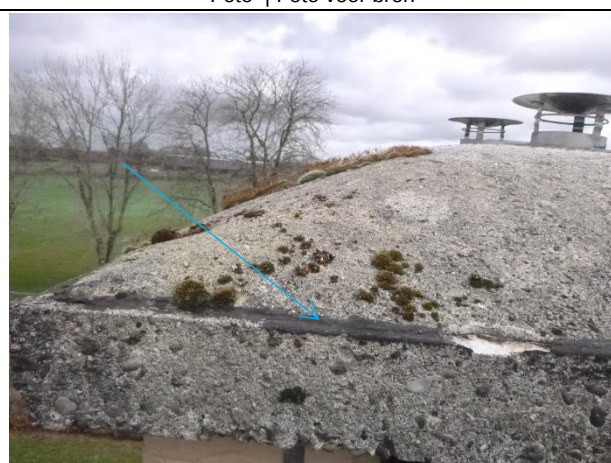
| <b>Bronnummer</b> | <b>B9</b> |

| Het betreft bitumen op de schoorsteen. | |

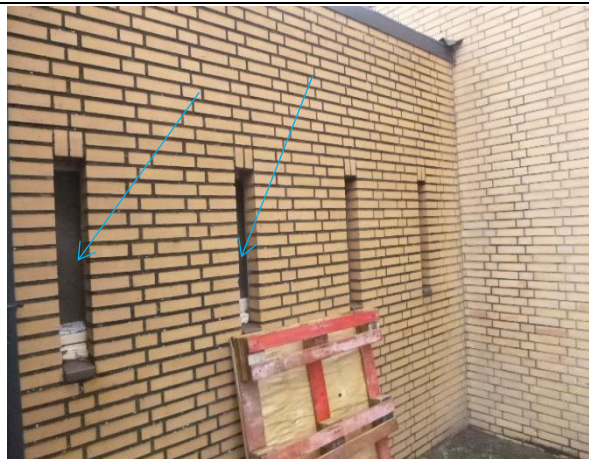
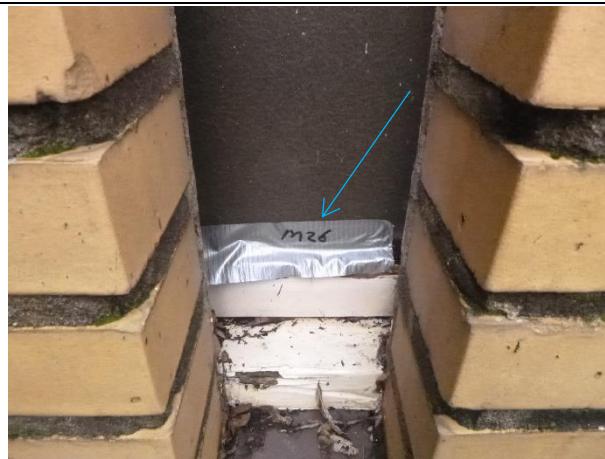
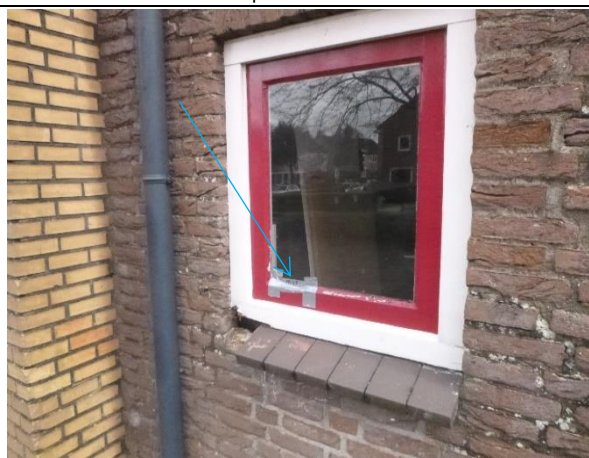
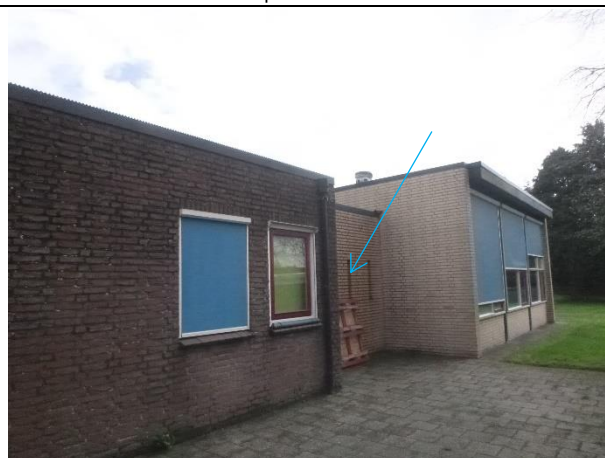
| <b>Bronnummer</b> | <b>B10</b> |

| Het betreft stopverf in de houten kozijnen. | |

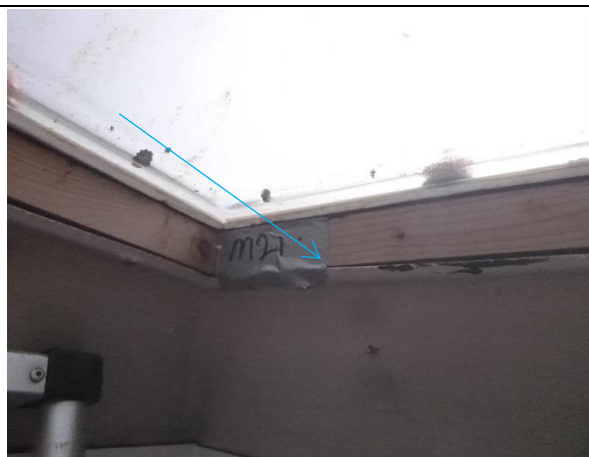
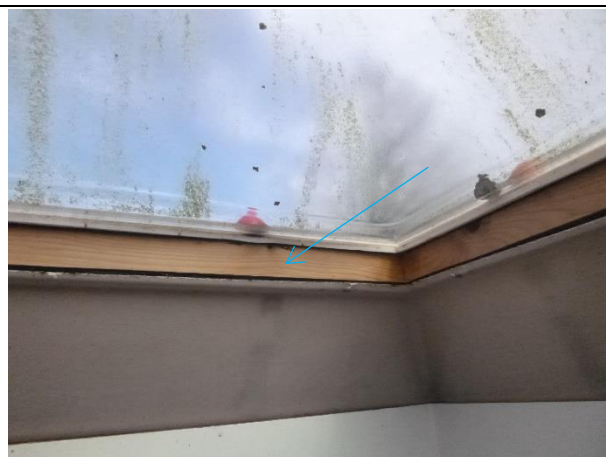
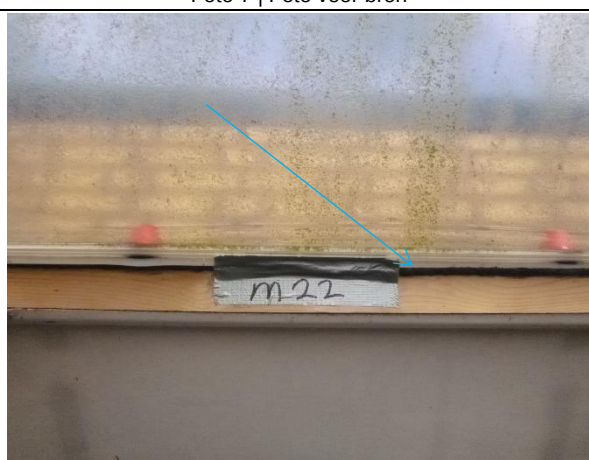
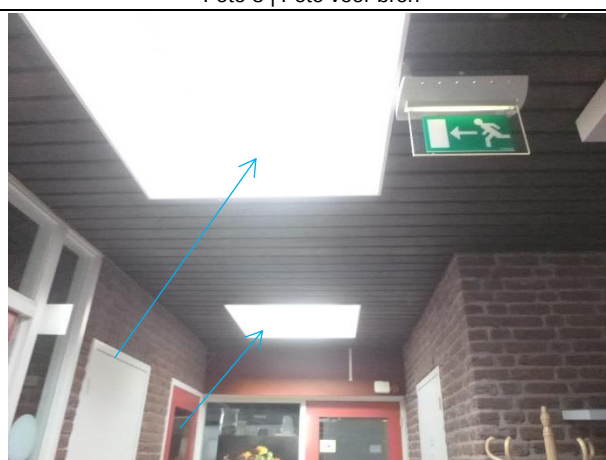
| <b>Bronnummer</b> | <b>B12</b> |

| Het betreft bitumen kit rond de dakramen. | |
