# ABF – LAK & COATING ONDERZOEKSRAPPORT

Projectnummer : ABF241041Cr  
Versienummer : Versie 1  
Adres : Osingahuzen 29  
Postcode en plaats : 8621 XC Heeg  
Datum onderzoek : 14 maart 2024  
Omvang onderzoek : Loods  
Onderzocht op : Chroom-6 en lood

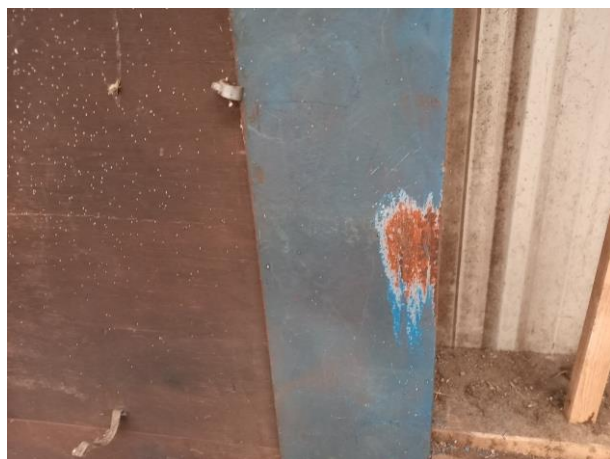
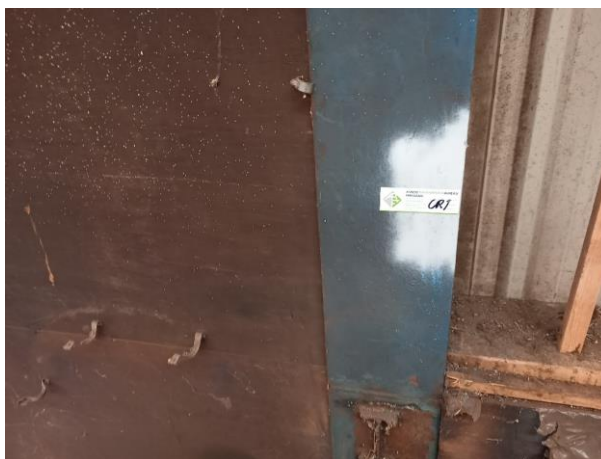
| monstercode/locatiemarkering | | CR1 | | | |

| locatie | | staalconstructie oude deel | | | |
| visuele eigenschappen | basis | menie | | | |
| | 1 <sup>e</sup> laag | grijs | | | |
| | 2 <sup>e</sup> laag | blauw | | | |
| staat van de toplaag | | redelijk | | | |
| resultaat | | chrom-6 aanwezig | | lood aanwezig | |
| analyse | | 0,6 mg/kg | 0,00006% | 170.000 mg/kg | 17% |

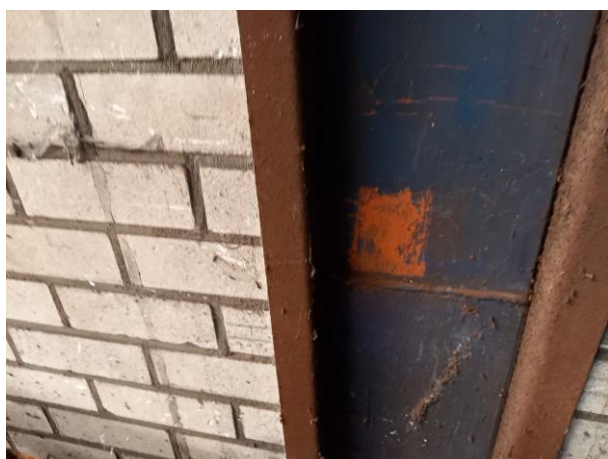
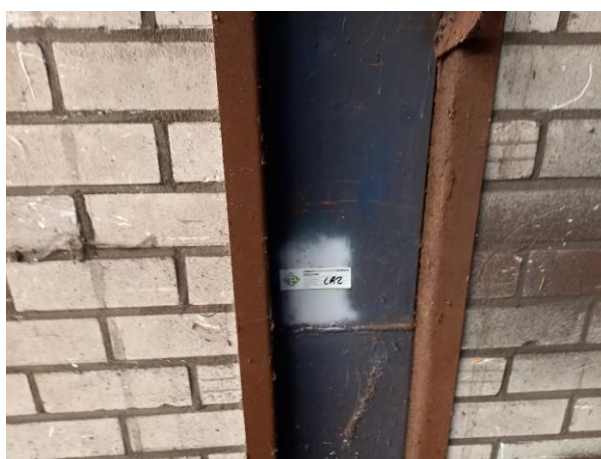
| monstercode/locatiemarkering | | CR2 | | |

| locatie | | staalconstructie nieuw | | |
| visuele eigenschappen | basis 1 <sup>e</sup> laag | menie blauw | | |
| staat van de toplaag | | redelijk | | |
| resultaat | | chrom-6 aanwezig | | lood aanwezig |
| analyse | | 1 mg/kg | 0,0001% | 360.000 mg/kg 36% |

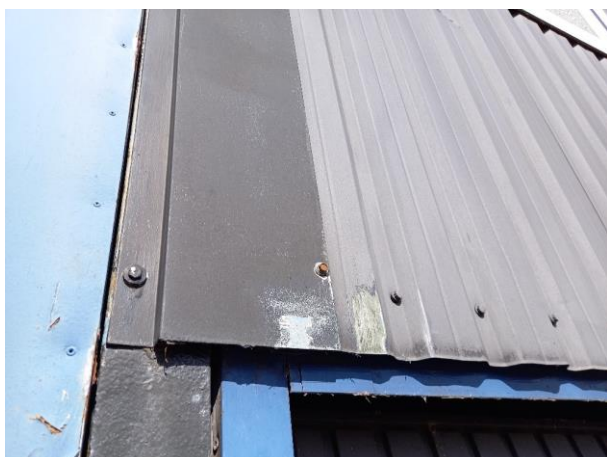
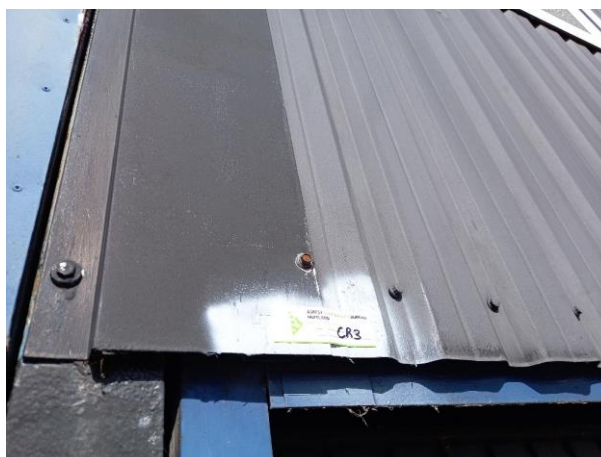
| monstercode/locatiemarkering | | CR3 | | | |

| locatie | | damwand gevelbekleding | | | |
| visuele eigenschappen | basis<br>1 <sup>e</sup> laag<br>2 <sup>e</sup> laag | zink<br>groen-grijs<br>grijs | | | |
| staat van de toplaag | | redelijk | | | |
| resultaat | | chrom-6 aanwezig | | lood aanwezig | |
| analyse | | 250 mg/kg | 0,025% | 260 mg/kg | 0,026% |

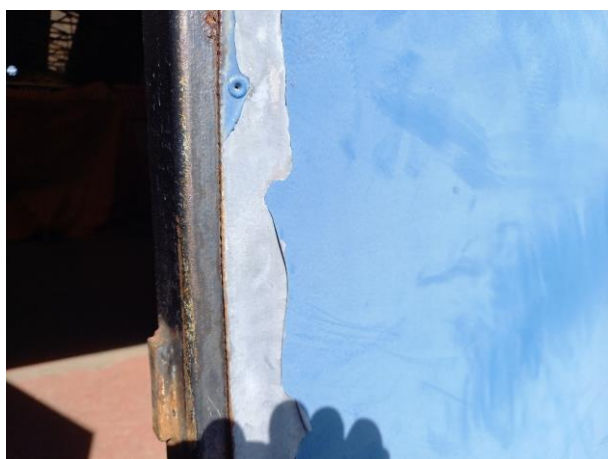
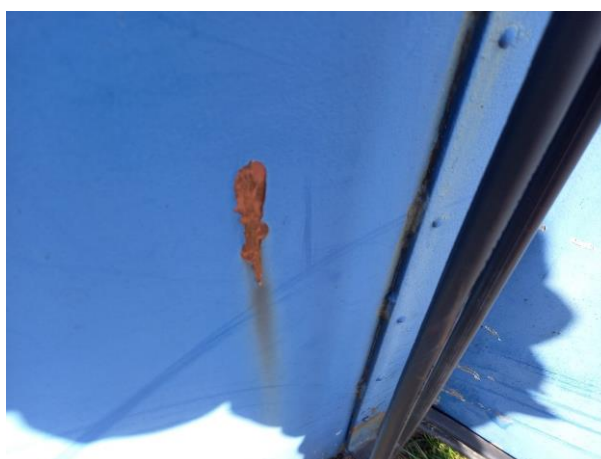
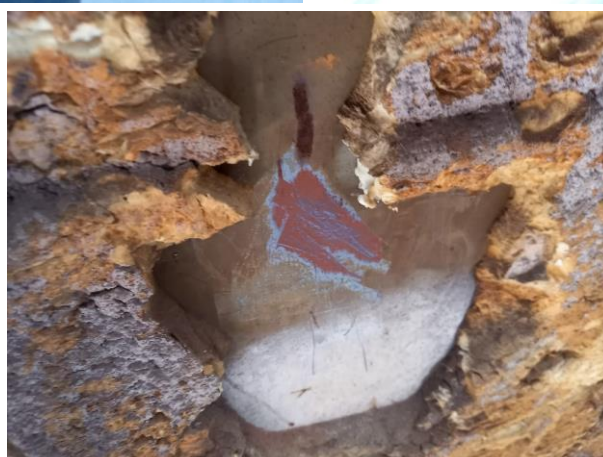
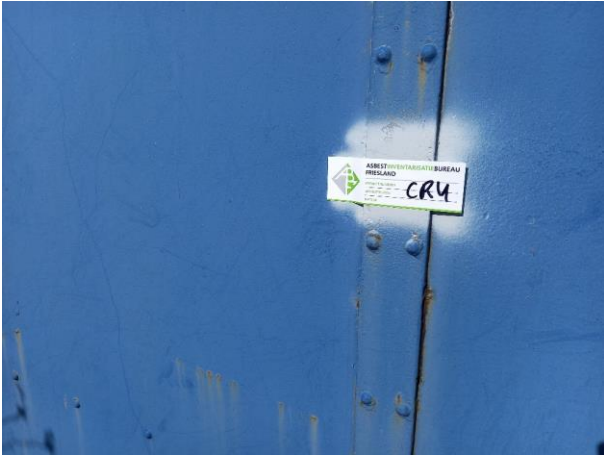
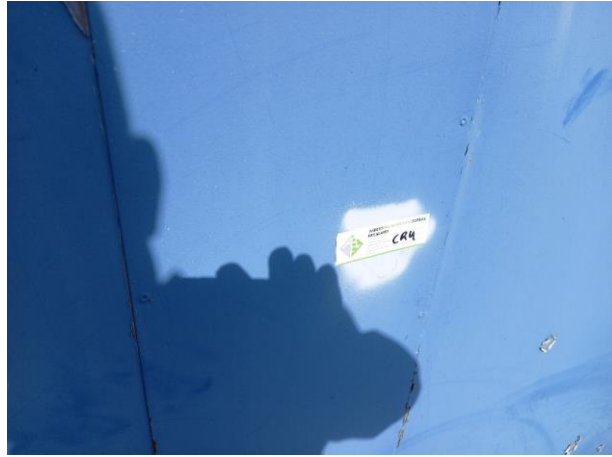
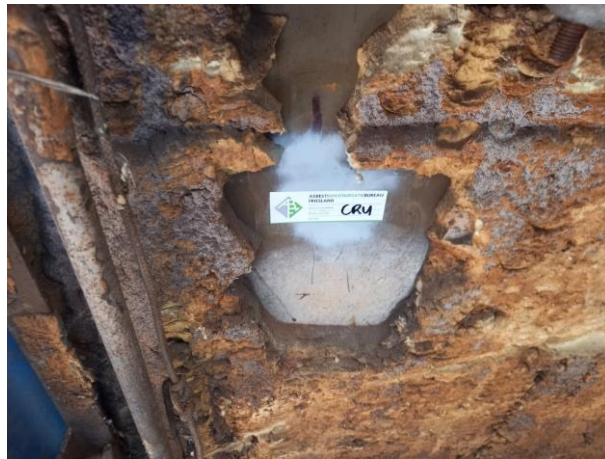
| monstercode/locatiemarkering | | CR4 | | | |

| locatie | | deur voorgevel | | | |
| visuele eigenschappen | basis<br>1 <sup>e</sup> laag<br>2 <sup>e</sup> laag | zink<br>wit<br>blauw | menie<br>blauw | | |
| staat van de toplaag | | deels afgebladderd | | | |
| resultaat | | chrom-6 aanwezig | | lood aanwezig | |
| analyse | | 5,2 mg/kg | 0,00052% | 46.000 mg/kg | 4,6% |

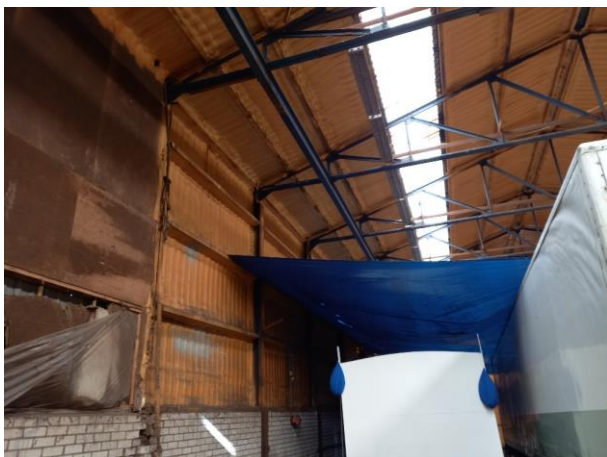
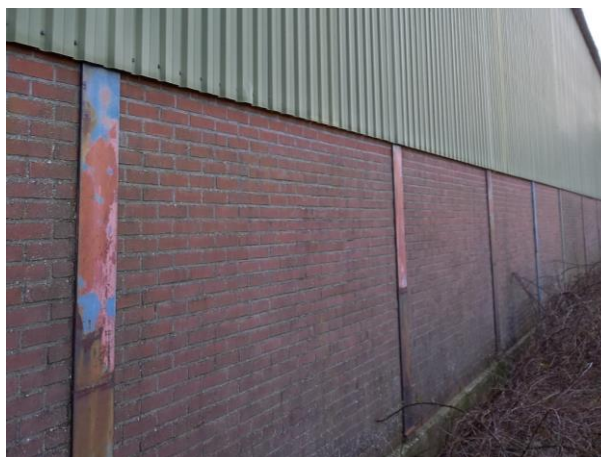
| betreffende monsters | CR1/CR2 | |
| conclusie | chroom-6 | laag |
| | lood | hoog |
| opmerking | asbesthoudende golfplaten aanwezig op dak<br>PUR aangebracht tegen dak en gevels | |

| advies | <ul style="list-style-type: none"> <li>▪ demontage (let op afvoer van milieugevaarlijke stoffen), of;</li> <li>▪ nadere inkadering van het blootstellingsrisico middels luchtmonstername tijdens bewerking, of;</li> <li>▪ bewerking door gespecialiseerd saneerbedrijf, of;</li> <li>▪ bewerking volgens versterkt veiligheidsregime, of;</li> <li>▪ de risico's nader laten inschatten door een gespecialiseerde Hoger Veiligheidskundige (HVK).</li> </ul> | |

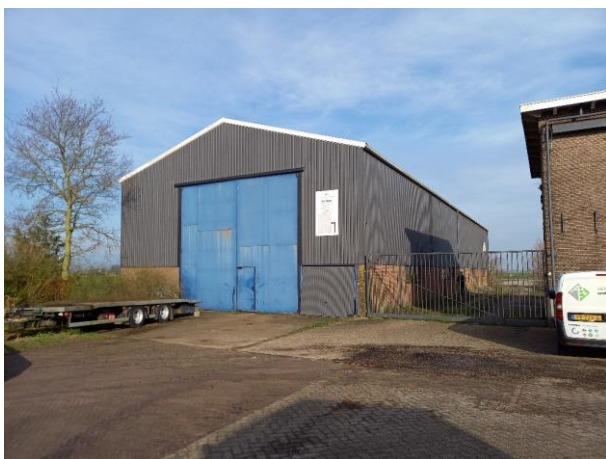
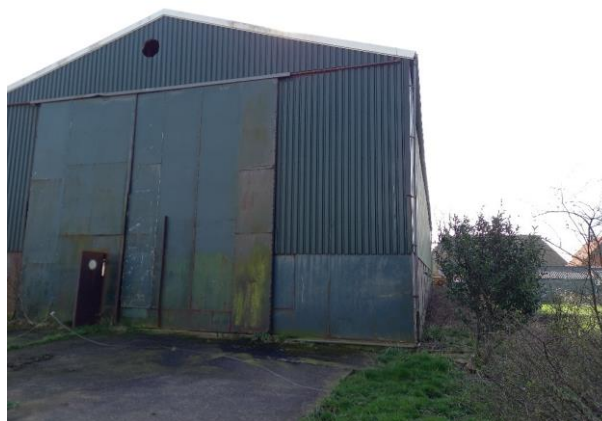
| betreffende monsters | CR3 | |
| conclusie | chrom-6 | middel |
| | lood | laag |
| opmerking | PUR aangebracht tegen gevels | |

| advies | <ul style="list-style-type: none"> <li>▪ demontage (let op afvoer van milieugevaarlijke stoffen), of;</li> <li>▪ nadere inkadering van het blootstellingsrisico middels luchtmonstername tijdens bewerking, of;</li> <li>▪ bewerking door gespecialiseerd saneerbedrijf, of;</li> <li>▪ bewerking volgens versterkt veiligheidsregime, of;</li> <li>▪ de risico's nader laten inschatten door een gespecialiseerde Hoger Veiligheidskundige (HVK).</li> </ul> | |

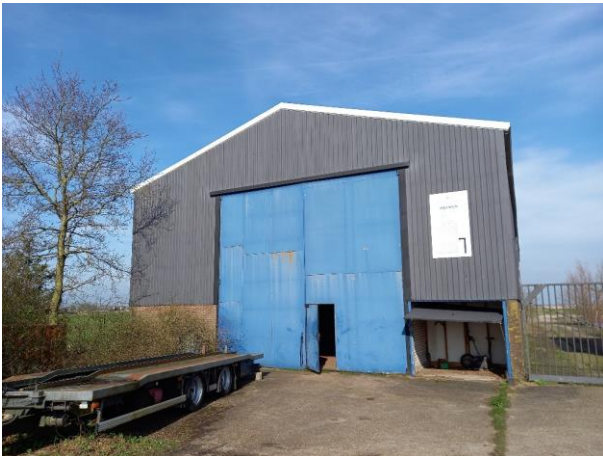
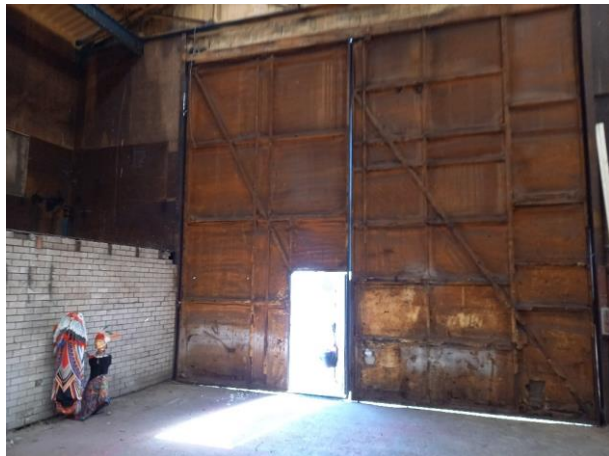
| betreffende monsters | CR4 | |
| conclusie | chroom-6 | laag |
| | lood | hoog |
| opmerking | PUR aangebracht tegen binnenzijde deur | |

| advies | <ul style="list-style-type: none"> <li>▪ demontage (let op afvoer van milieugevaarlijke stoffen), of;</li> <li>▪ nadere inkadering van het blootstellingsrisico middels luchtmonsternamen tijdens bewerking, of;</li> <li>▪ bewerking door gespecialiseerd saneringsbedrijf, of;</li> <li>▪ bewerking volgens versterkt veiligheidsregime, of;</li> <li>▪ de risico's nader laten inschatten door een gespecialiseerde Hoger Veiligheidskundige (HVK).</li> </ul> | |
