## Corrosie Inspectie van Bevestigingsmiddelen en Ophangconstructies in de Zwembadatmosfeer

Zwembad Berenschot

Document Nummer

23011

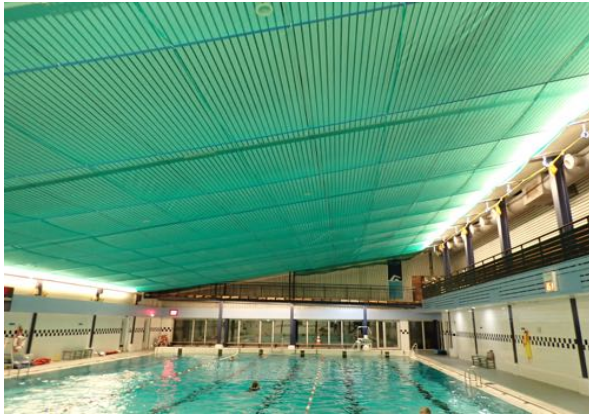
Foto 1. Het lamellen plafond is bevestigd met stalen snelhangers. De stalen snelhangers hebben veel corrosie met dikteafname, materiaalverlies. Ook zijn er enkele lamellen doorgezakt en dreigen naar beneden te vallen, zie foto 2. Het advies is om een constructeur te raadplegen hoe het lamellen plafond veiliggesteld kan worden.  
[Het lamellen plafond is met netten en sjoorbanden veiliggesteld.](#)

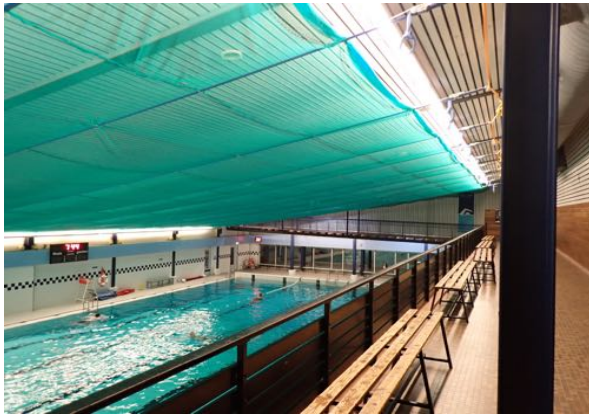
Foto 2. Het lamel is doorgezakt en dreigt naar beneden te vallen.  
[De netten voorkomen dat de lamellen naar beneden kunnen vallen.](#)

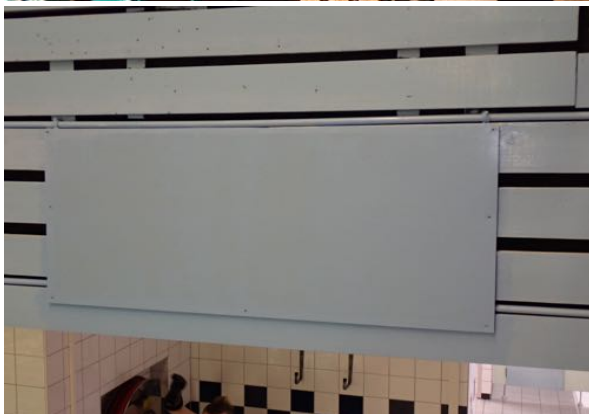
Foto 3. De inblaasroosters van het luchtbehandelingskanaal zijn bevestigd met rvs schroeven. De rvs schroeven zijn ook voorzien van een coating en dat is ook niet meer toegestaan. Het advies is om de rvs schroeven te vervangen door verzinkt stalen schroeven.  
[De inblaasroosters van het luchtbehandelingskanaal zijn verwijderd en de gaten zijn dichtgemaakt met houten platen die met verzinkt stalen schroeven zijn bevestigd.](#)

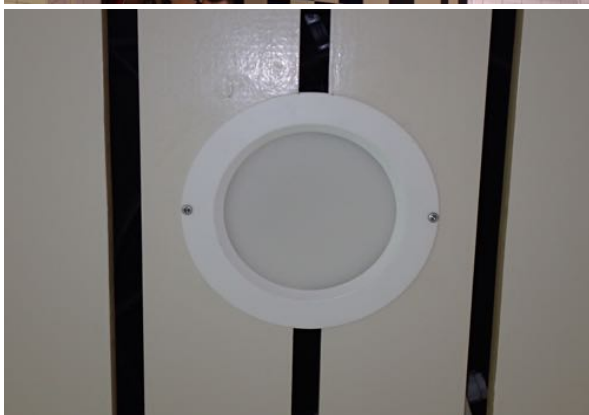
Foto 4. De inbouwlampen onder de tribune zijn bevestigd met rvs klemmen. Tijdens de inspectie is één van de inbouwlampen naar beneden gevallen. De rvs klem, foto rechtsboven, is door corrosie afgebroken. De inbouwlampen zijn tijdens de inspectie extra bevestigd met verzinkt stalen schroeven, foto rechts onder.  
[Alle inbouwlampen onder de tribune zijn extra bevestigd met verzinkt stalen schroeven.](#)

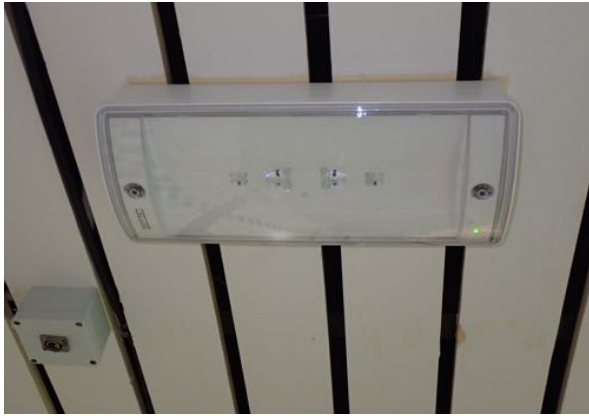
Foto 5. De kunststof kap van de noodverlichting onder de tribune is afgebroken en naar beneden gevallen. De mogelijke oorzaak is dat de verzinkt stalen bouten te hard zijn aangedraaid waardoor de kunststof bussen zijn afgebroken. Het advies is om ALLE kunststof kappen van de noodverlichting te controleren en indien nodig de kunststof kappen opnieuw te bevestigen met langere verzinkt stalen schroeven.

[Bij de kunststof kappen van de noodverlichting zijn er geen gebreken meer geconstateerd.](#)

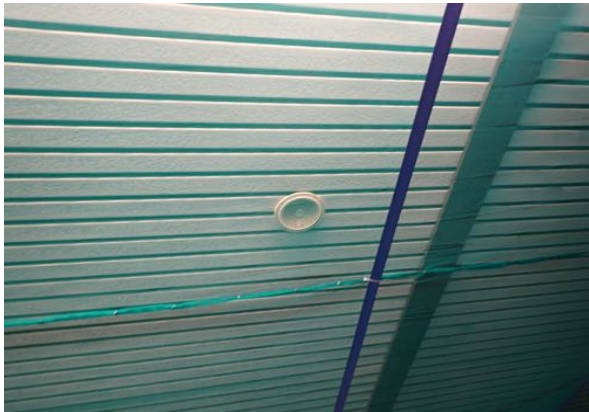
Foto 6. De inbouwspeakers op het plafond zijn bevestigd met stalen schroeven. De stalen schroeven hebben veel corrosie. Als de speakers gebruikt worden, geeft de muziek trillingen af op de stalen schroeven waardoor deze kunnen afbreken. Het advies is om de stalen schroeven te vervangen door verzinkt stalen schroeven.

[Door het aanbrengen van de netten zijn ook de speakers in het plafond veiliggesteld.](#)

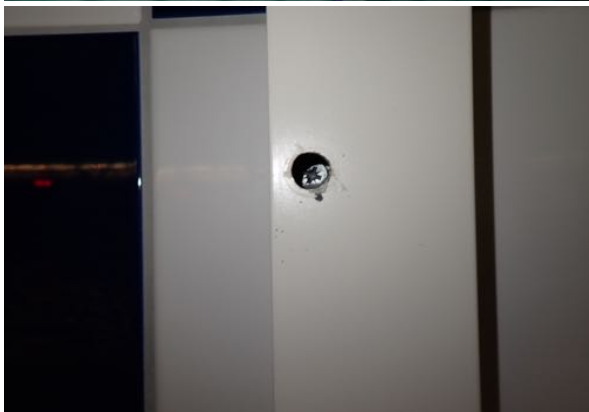
Foto 7. De geleiderails van het roluijk bij de doucheruimte zijn bevestigd met rvs schroeven. De rvs schroeven hebben veel corrosie. Het advies is om de rvs schroeven te vervangen door verzinkt stalen schroeven.

[De rvs schroeven zijn vervangen door verzinkt stalen schroeven.](#)

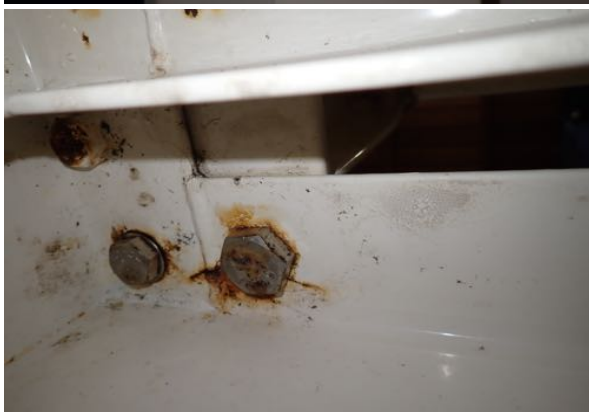
| Tabel "Resultaat van de Inspectie" | | | | | | | | | | | | | | |
|---|---|---|---|---|---|---|---|---|---|---|---|---|---|---|
| 27 | Springstelling | Bouten en<br>moeren | A | 8 | hoog | 3 | Rvs | 3 | slecht | 3 | | AFKEUR | 01-2023 | AFKEUR |

Foto 8. Alle bevestigingsmiddelen van de springstelling zijn van rvs en hebben veel corrosie. Het advies is om de rvs bevestigingsmiddelen te vervangen door rvs A4 bevestigingsmiddelen en de bevestigingsmiddelen die niet in het zicht zitten te behandelen met blanke tectyl.

[De rvs bevestigingsmiddelen van de springstelling worden binnenkort vervangen door rvs 1.4529 bevestigingsmiddelen. Let op de levering van een materiaalcertificaat.](#)

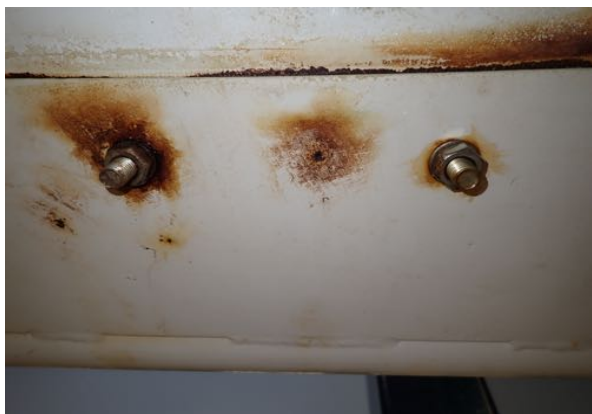
| Tabel "Resultaat van de Inspectie" | | | | | | | | | | | | | | |
|---|---|---|---|---|---|---|---|---|---|---|---|---|---|---|
| 28 | Duikplank | Bouten en<br>moeren | A | 9 | hoog | 3 | Rvs | 3 | slecht | 3 | | AFKEUR | 01-2023 | AFKEUR |

Foto 9. De duikplank is bevestigd met rvs bouten en moeren. De draadeinden en moeren aan de onderzijde van de duikplank hebben veel corrosie. Het advies is om de rvs bouten en moeren te vervangen door rvs A4 bouten en moeren en de draadeinden en moeren aan de onderzijde te behandelen met blanke tectyl.

[De rvs bouten en moeren van de duikplank worden binnenkort vervangen door rvs 1.4529 bouten en moeren. Let op de levering van een materiaalcertificaat.](#)

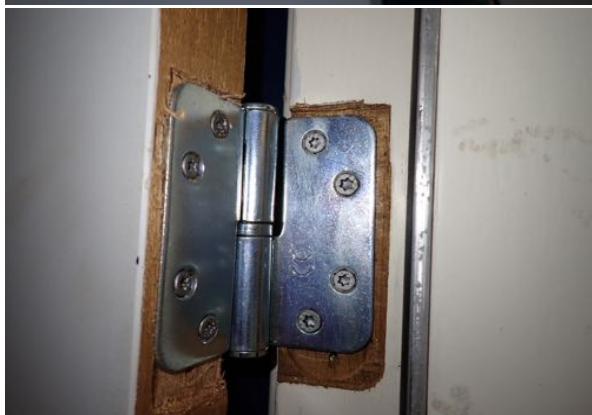
Foto 10. Alle scharnieren van de deuren naar de fitnessruimte zijn van rvs en bevestigd met rvs en (verzinkt) stalen schroeven. Beide onderdelen hebben zeer veel corrosie. Het advies is om de rvs scharnieren en ALLE schroeven te vervangen door verzinkt stalen scharnieren en schroeven.

[De rvs scharnieren van de deuren naar de fitnessruimte in het wedstrijd- en doelgroepenbad zijn vervangen door verzinkt stalen scharnieren en schroeven. Zie ook foto 25.](#)

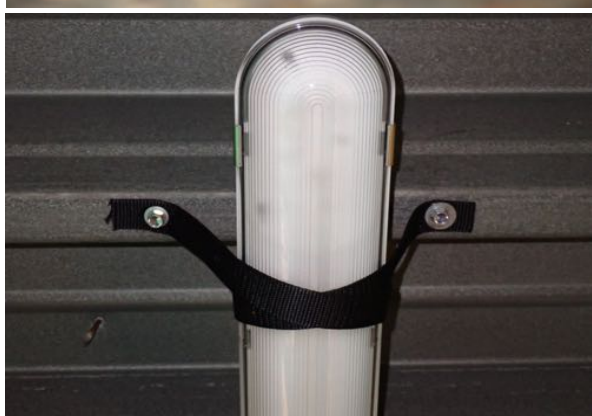
Foto 12. De led-lampen boven de brug naar de fitnessruimte zijn bevestigd met verzinkt stalen schroeven en rvs klemmen. Het advies is om de rvs klemmen te verwijderen en de led-lampen rechstreeks te bevestigen. Ook de rvs klemmen van de kunststof kappen kunnen beter vervangen worden door kunststof klemmen.

[De led-lampen zijn veiliggesteld met verzinkt stalen bouten en band.](#)

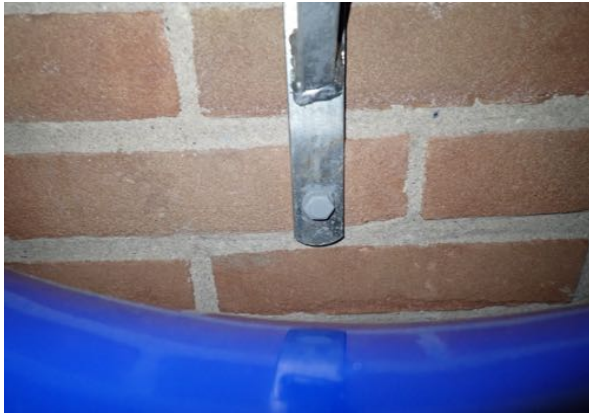
Foto 13. De beugels van de zwembanden in de materiaalruimte onder de trap zijn bevestigd met rvs bouten. De rvs bouten zijn aangetast door corrosie. Het advies is om de rvs bouten te vervangen door verzinkt stalen bouten.

[De rvs bouten zijn vervangen door verzinkt stalen bouten.](#)

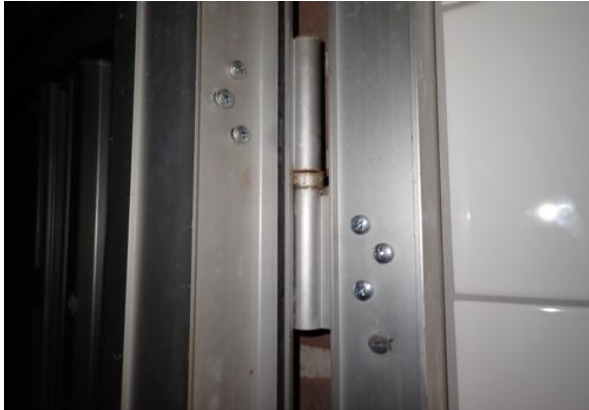
Foto 14. De scharnieren van de aluminium deur van de materiaalruimte onder trap zijn bevestigd met rvs bouten. De rvs bouten hebben veel corrosie. Het advies is om de rvs bouten te vervangen door verzinkt stalen bouten.

[De rvs bouten zijn vervangen door verzinkt stalen bouten.](#)

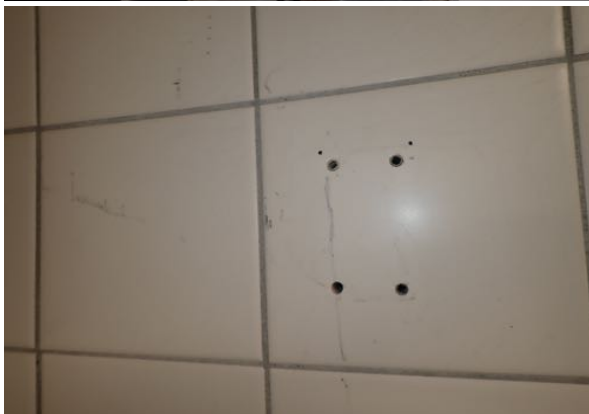
Foto 15. De beugels waaraan het aquaboard hangt zijn bevestigd met rvs schroeven. De rvs schroeven zijn aangetast door corrosie. Het advies is om de rvs schroeven te vervangen door verzinkt stalen schroeven.

[De beugels zijn verwijderd.](#)

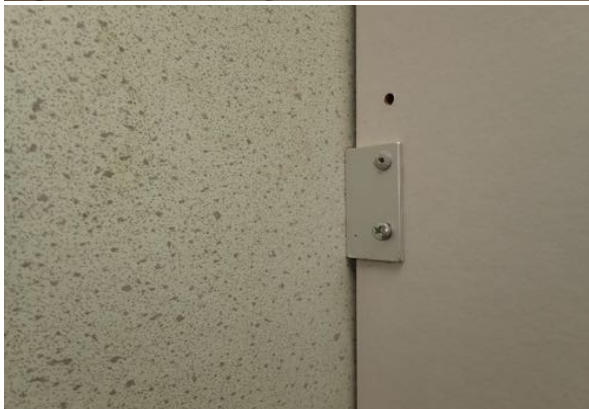
Foto 16. De popnagels van de bovenste beugel van de scheidingswand van de douchecabines in de doucheruimte van het wedstrijdbad zijn afgebroken waardoor de scheidingswand alleen nog aan de onderste beugel bevestigd is. Het advies is om de beide beugels te bevestigen met verzinkt stalen bouten en moeren.

[De beide beugels zijn bevestigd met verzinkt stalen bouten en moeren.](#)

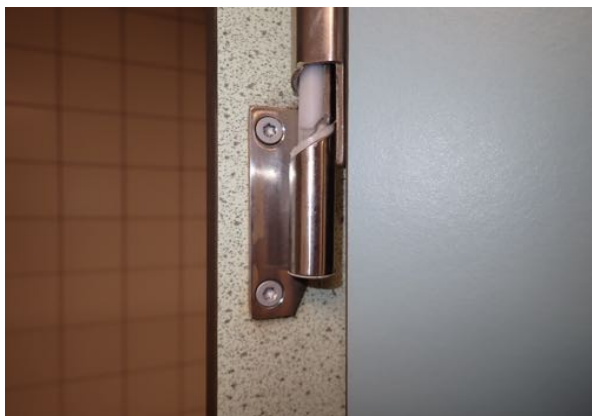
Foto 17. De scharnieren van de trespadeuren van de douchecabines zijn bevestigd met rvs bouten. De rvs bouten hebben veel corrosie. Het advies is om de rvs bouten te vervangen door verzinkt stalen bouten en de rvs scharnieren te reinigen met een rvs reiniger. Als de corrosie niet meer te verwijderen is dan moeten ook de rvs scharnieren vervangen worden.

[De rvs bouten zijn vervangen door verzinkt stalen bouten.](#)  
[Ook de rvs scharnieren zijn vervangen door nieuwe rvs scharnieren.](#)

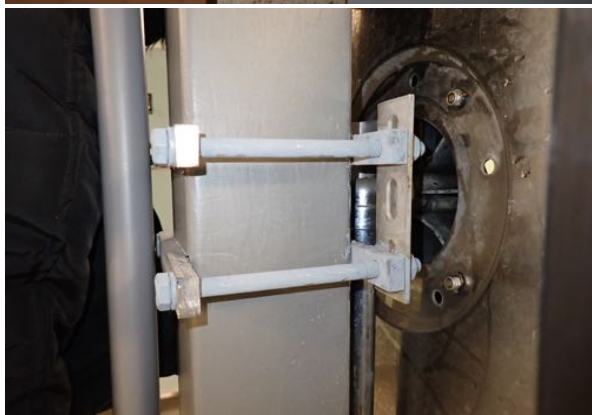
Foto 18. De brandslanghaspel in de kleedruimte van het wedstrijdbad is bevestigd met rvs draadeinden en moeren. De rvs draadeinden zijn aangetast door corrosie, rvs draadeinden zijn zeer gevoelig voor chloride spanningscorrosie. Het advies is om de rvs draadeinden en moeren te vervangen door verzinkt stalen draadeinden en moeren.

[De rvs draadeinden en moeren zijn vervangen door verzinkt stalen bouten en moeren.](#)

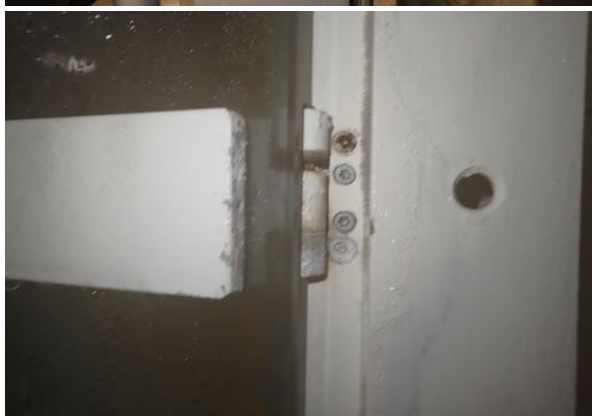
Foto 19. De glazen deur van de stoomcabine in het doelgroepenbad is bevestigd met rvs bouten. De rvs bouten hebben corrosie. Het advies is om de rvs bouten te vervangen door verzinkt stalen bouten en deze na montage te behandelen met een coating (verf).

[De rvs bouten zijn vervangen door verzinkt stalen bouten.](#)

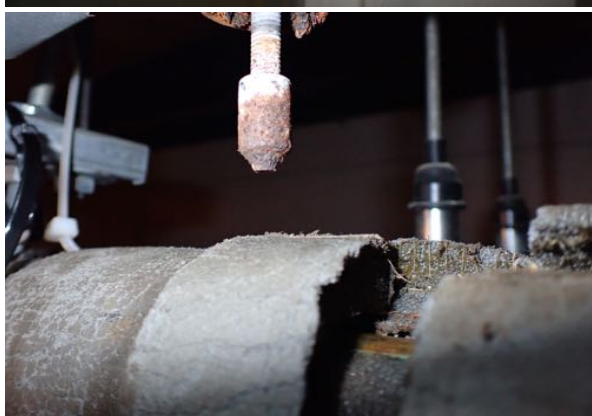
Foto 20. De waterleiding in de materiaalruimte en de kleedkamers van het doelgroepenbad zijn/waren bevestigd met stalen draadeinden, moeren en beugels. Door de corrosie en door het "klappen" van de waterleiding zijn de draadeinden en beugels afgebroken. Het advies is om het "klappen" van de waterleiding zoveel mogelijk te beperken en de GEHELE waterleiding opnieuw te bevestigen met verzinkt stalen draadeinden, moeren en beugels. De waterleiding is tijdelijk veiliggesteld met tyraps, foto rechts onder.

[De waterleiding wordt binnenkort opnieuw bevestigd met verzinkt stalen draadeinden, moeren en beugels.](#)

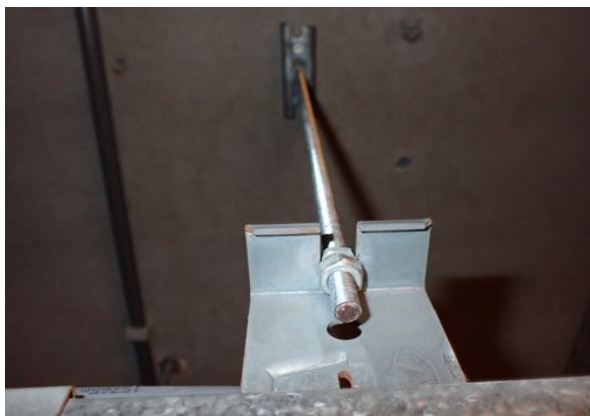
Foto 21. De kabelgoot in de materiaalruimte van het doelgroepenbad is bevestigd met rvs draadeinden en moeren. De rvs draadeinden zijn aangetast door corrosie, rvs draadeinden zijn zeer gevoelig voor chloride spanningscorrosie. Het advies is om de rvs draadeinden en moeren te vervangen door verzinkt stalen draadeinden en moeren.

*De rvs draadeinden en moeren zijn vervangen door verzinkt stalen draadeinden en moeren.*

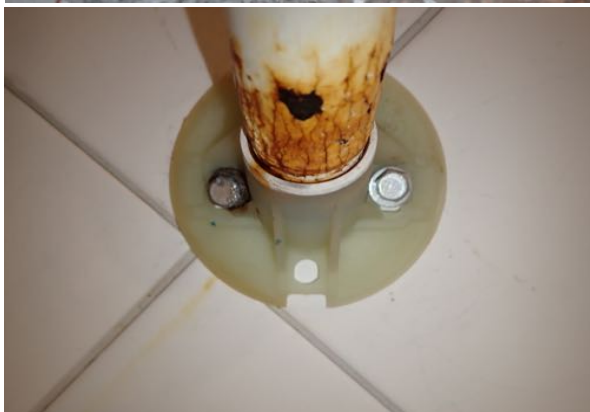
Foto 22. De steunbeugel in de doucheruimte van het doelgroepenbad is bevestigd met rvs bouten. De rvs bouten hebben corrosie. Het advies is om de rvs bouten te vervangen door rvs A4 bouten en deze gasdicht af te kitten. Boorgaten vullen met transparante kit, bijvoorbeeld Polymax kit, rvs A4 bouten monteren en overtollige kit verwijderen. Gebruik voldoende kit!

*De rvs bouten zijn vervangen door verzinkt stalen bouten. Omdat de verzinkt stalen bouten in zone A zitten en dus regelmatig nat worden zijn de verzinkt stalen bouten maar voor één jaar goedgekeurd. Verzinkt staal is onvoldoende bestand tegen constante vochtigheid.*

*Opmerking betreffende het gasdicht afkitten en het behandelen met blanke tectyl in zone A:  
Dit advies is niet geheel conform het Bouwbesluit art. 5.12 maar dit advies zal mogelijk worden opgenomen in de nieuwe Omgevingswet die naar alle waarschijnlijkheid op 01 jul 2023 van kracht wordt.  
Als men het Bouwbesluit art. 5.12 wil volgen dan is het advies om de rvs bevestigingsmiddelen te vervangen door rvs 1.4529 bevestigingsmiddelen. Let op: rvs 1.4529 wordt alleen goedgekeurd met een geldig materiaalcertificaat.*

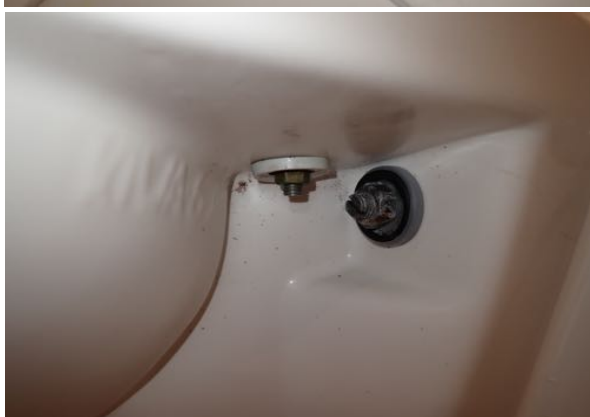
Foto 23. De toiletpotten in de toiletruimte van het doelgroepenbad zijn bevestigd met stalen draadeinden en moeren. De stalen draadeinden en moeren zijn zwaar gecorrodeerd waardoor er mogelijk geen gereedschap meer op past. Het advies is om de stalen draadeinden en moeren te vervangen door thermisch verzinkt stalen draadeinden en moeren.

*De toiletruimte is tijdelijk buiten gebruik gesteld.*

*De stalen draadeinden en moeren zijn vervangen door verzinkt stalen draadeinden en moeren.*

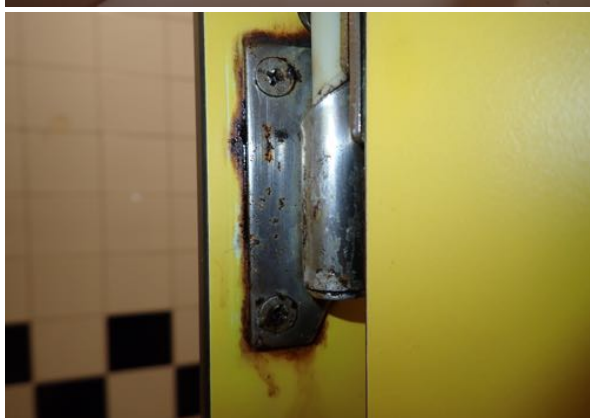
Foto 24. De rvs scharnieren van de trespas deuren van de toiletruimte in het doelgroepenbad zijn bevestigd met rvs bouten. De rvs scharnieren en bouten hebben zoveel corrosie dat het advies is om zowel de rvs scharnieren als de rvs bouten te vervangen. De rvs scharnieren zijn (nog) niet leverbaar in verzinkt staal en kunnen dus alleen vervangen worden door wederom rvs scharnieren. De rvs bouten moeten wel vervangen worden door verzinkt stalen bouten.

*De toiletruimte is tijdelijk buiten gebruik gesteld.*

*Alleen de rvs scharnieren en bouten aan de trespas deuren zijn vervangen door rvs scharnieren en verzinkt stalen bouten. De rvs scharnieren en bouten aan de scheidingswanden moeten ook vervangen worden door nieuwe rvs scharnieren en verzinkt stalen bouten.*

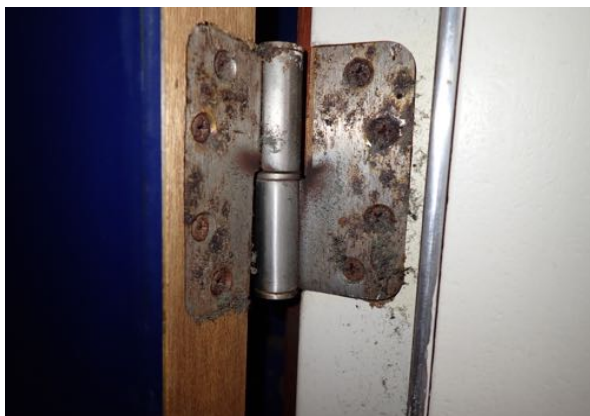
Foto 25. De rvs scharnieren en schroeven van de dubbele deuren bij de brug naar de fitnessruimte, zijn nog niet vervangen door verzinkt stalen scharnieren en schroeven. Het advies is om alsnog de rvs scharnieren en schroeven te vervangen door verzinkt stalen scharnieren en schroeven.
