## **Inspection & Underwriting Report**

**Gilde Opleidingen  
Hagerhofweg 15  
5915 PN Venlo  
Nederland**

20/09/2011

Report For: Gilde Opleidingen

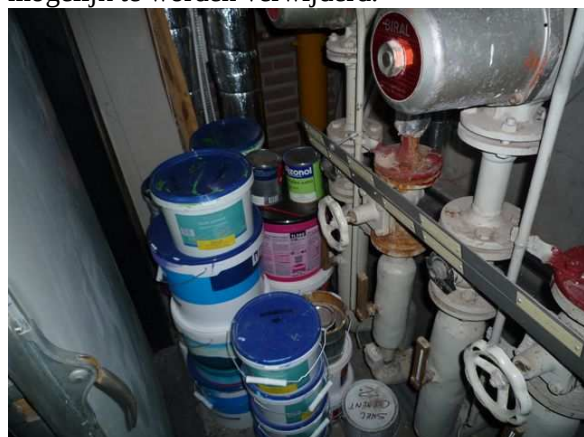
### **2011 – 02 Orde en netheid – opslag verf in leidingschacht gebouw E**

De orde en netheid in de technische ruimten op de locatie is over het algemeen goed. In een leidingschacht in gebouw E is echter verf opgeslagen waarschijnlijk is dit een werkvoorraad van een schildersbedrijf. De vloerdoorvoeringen in deze leidingschachten zijn niet brandwerend afgedicht in dit gebouw. Een brand in de schacht kan zich snel over verschillende verdiepingen verspreiden. Daarom behoren de schachten geheel vrij te worden gehouden van opslag, de verf dient zo spoedig mogelijk te worden verwijderd.

- Orde en netheid is adequaat. De technische ruimten maken over het algemeen een nette indruk. Een uitzondering was de opslag van verf in een leidingschacht in gebouw E.

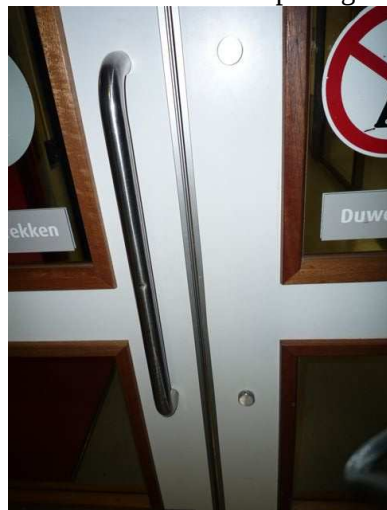
### **2011-05 Brandwerende deuren**

In gebouw A en tevens in gebouw B zijn zelfsluitende brandwerende deuren met daarin brandwerend glas aangebracht. Met name in gebouw A maar ook in gebouw B viel op dat een aantal van deze deuren niet goed sluiten. In volledig gesloten toestand bevindt zich een open spleet tussen de deuren. In het geval van brand zal rook zich via deze openingen kunnen verplaatsen. Door een brand kan er in een ruimte een aanzienlijke overdruk ontstaan waardoor rook ook door relatief kleine openingen geperst kan worden. De brandwerende deuren in het nieuwere gedeelte van het complex behoren allen te worden nagezien. Alle deuren waarbij dit mankement wordt geconstateerd dienen te worden aangepast, bijvoorbeeld door het monteren van een extra lijst of strip. Dit dient zodanig te gebeuren dat de deuren de deuropening in gesloten toestand geheel afsluiten.
