## **Inspection & Underwriting Report**

**Gilde Opleidingen  
Kasteel Hillenraedtstraat 1  
6043 HA Roermond  
Nederland**

20/09/2011

Prepared By: Jens van Rossem

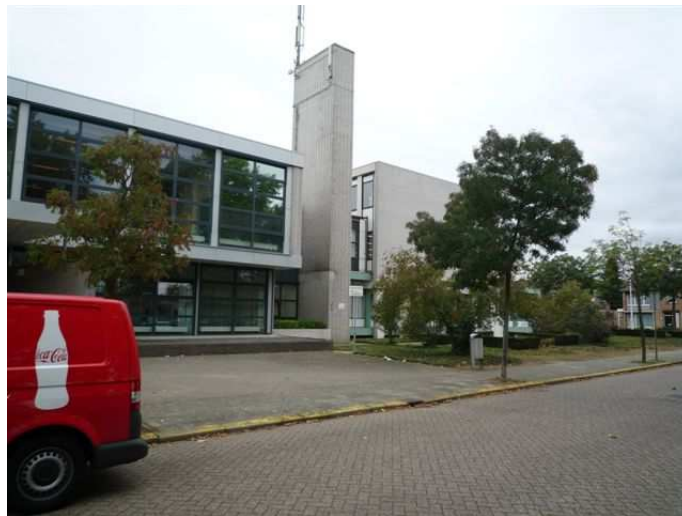
Vleugel A is hoofdzakelijk in gebruik als kantoorruimte, voorts zijn hier enkele vergaderfaciliteiten.

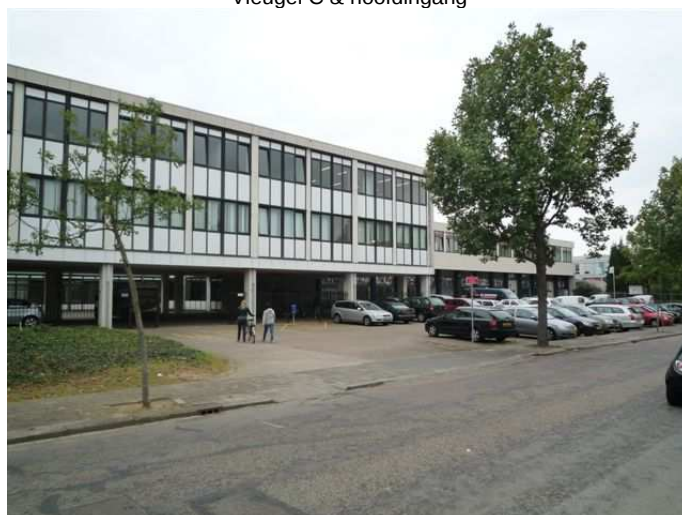
Vleugel B

Er wordt ook practicum onderwijs gegeven. De praktijkruimten voor houtbewerking, metselen en landbouwmechanisatie bevinden zich op de begane grond van vleugel B. Goed uitgeruste lascabines met adequate afzuiging zijn ook gesitueerd op de begane grond van vleugel B. Wij hebben begrepen dat de lascabines nog zeer sporadisch gebruikt worden. De schildersopleiding is met name gehuisvest op de verdiepingsvloer van gebouw B. De Gilde Praktijk Opleiding bevindt zich op de verdiepingsvloer van vleugel C. De aula en de kantine is gelokaliseerd op de 1<sup>e</sup> verdieping van het centrale gedeelte van het gebouw.

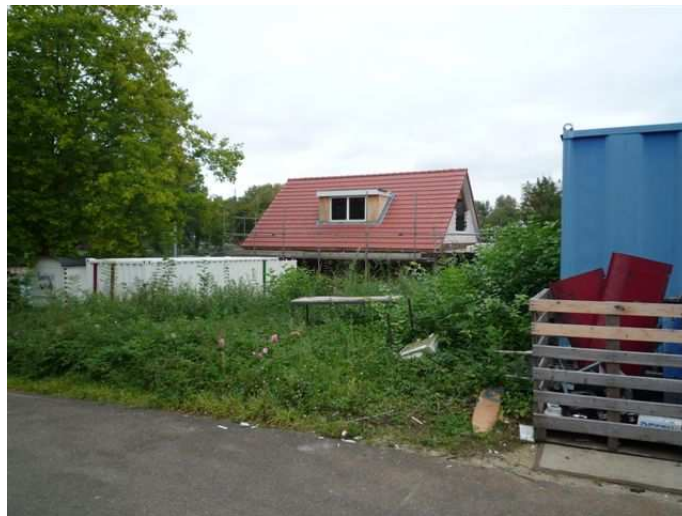
Practicumobject Bouwkunde

- Er is bliksembeveiliging aangebracht op de daken.
- Ten westen van vleugel B bevindt zich een gemetseld huis met 1 verdieping en een met pannen dak. Dit huis wordt gedurende een jaar van de opleiding afgebouwd als studie en leerobject. Dit huis wordt vervolgens weer afgebroken waarna het tijdens het nieuwe cursusjaar wederom wordt opgebouwd.
