## Stroomgeleidingsschermen Brouwersspuisluis

### Inspectie en bodemonstername

Opdrachtgever      Movares Nederland B.V.  
Rapportnummer      40586-01  
Status      Definitief  
Rapportdatum      16 februari 2021  
Uitvoering      29 januari 2021  
Projectleider      ing. B.S. van der Meer

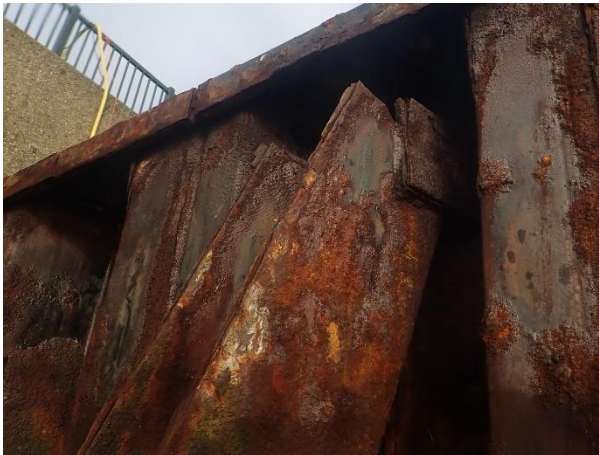
| Locatie | Omschrijving | Foto |
|---|---|---|
| Verankering | De verankering is in de atmosferische zone en getijdezone uniform gecorrodeerd met een roestproduct van 4 tot 10 mm. Onder de waterlijn is putcorrosie aangetroffen met een diameter van 5 mm en een diepte tot 1 mm. | figuur 7.1<br>figuur 7.2 |

Figuur 7.1: Corrosie schoorprofiel.

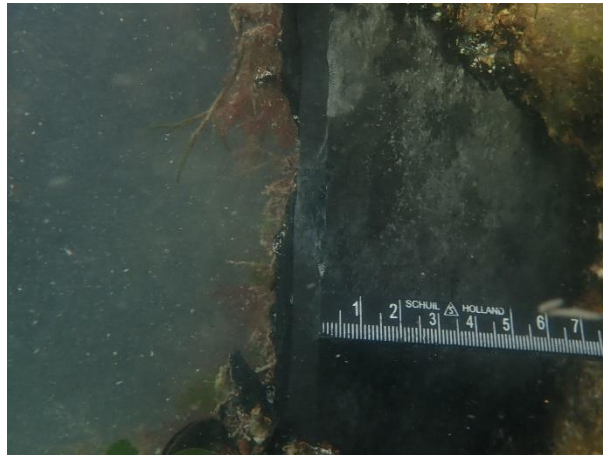
Figuur 7.2: Putcorrosie onder de waterlijn.

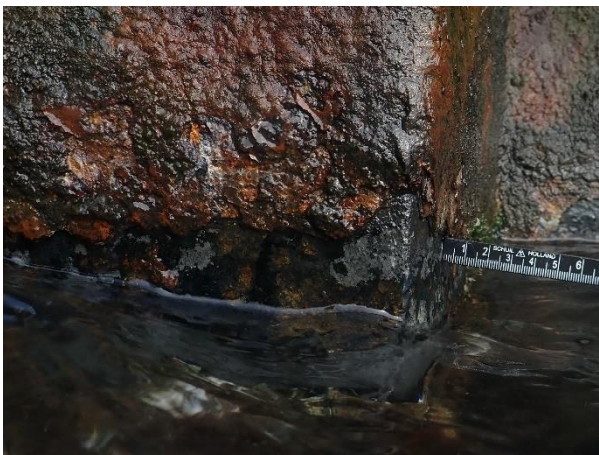
| Locatie | Omschrijving | Foto |
|---|---|---|
| Damwand | De conservering boven de waterlijn is verouderd en over 80% van het oppervlak verdwenen. De damwand is boven de waterlijn uniform gecorrodeerd met een roestproduct tot 10 mm en op de getijdezone tot 4 mm. | figuur 7.3<br>figuur 7.4<br>figuur 7.5 |

Figuur 7.3: Corrosie rond de waterlijn.

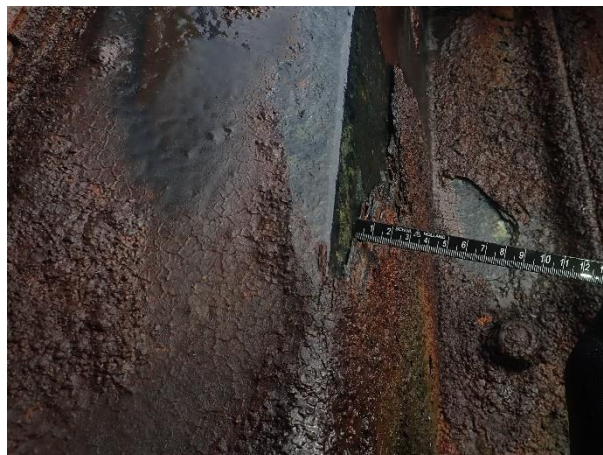
Figuur 7.4: Roestproduct boven de waterlijn.

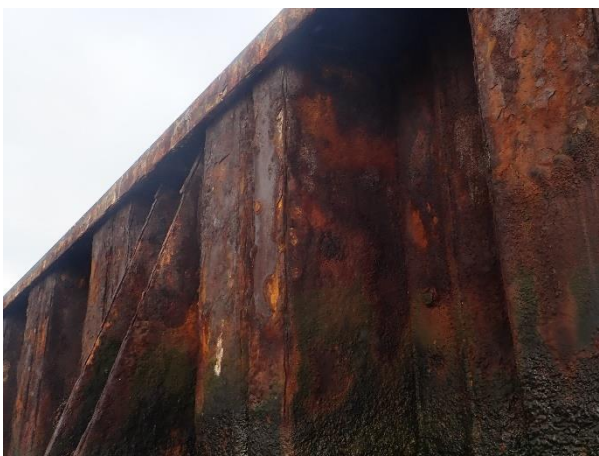
Figuur 7.5: Corrosie aan de damwanden.

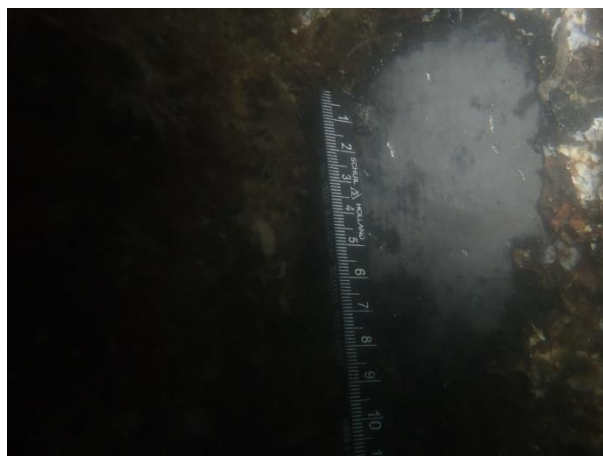
| Locatie | Omschrijving | Foto |
|---|---|---|
| Damwand | Onder de waterlijn is de damwand over het gehele oppervlak begroeid met harde aangroei tot een dikte van 15 tot 25 cm. | figuur 7.6<br>figuur 7.7 |

Figuur 7.6: Damwand onder de waterlijn.

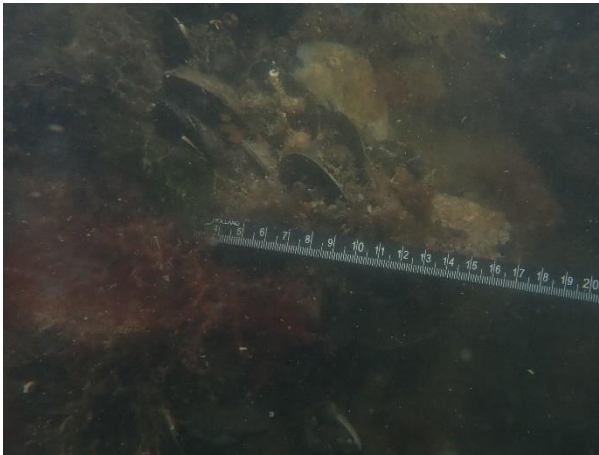
Figuur 7.7: Begroeiing op de damwand.

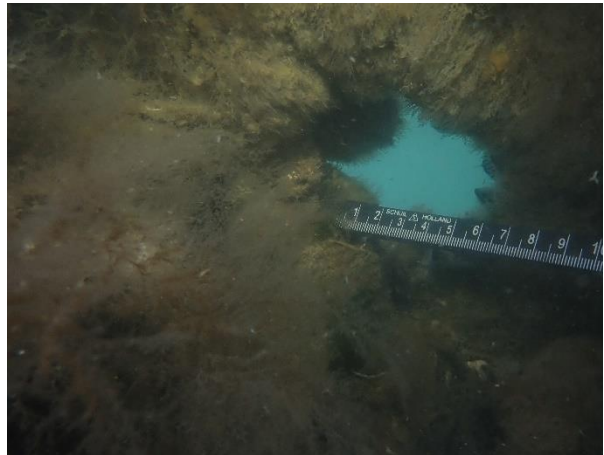
| Locatie | Omschrijving | Foto |
|---|---|---|
| Damwand | Vanaf 30 tot 50 cm onder de waterlijn is bij de oostelijke helft van stroomgeleider zuid gemiddeld genomen één gat per sectie tussen de schoorprofielen in de damwand aangetroffen. De gaten zijn voornamelijk in het oostelijke lijf aanwezig en enkele zijn vanaf halverwege buik tot halverwege kas aanwezig. De gemiddelde grootte van de gaten is 50x35 cm (h x b) en het grootst gemeten gat is 200x40 cm (h x b). Het westelijke deel van de zuidelijke stroomgeleider vertoont vanaf 30 tot 50 cm onder de waterlijn gaten om en om in het lijf. De afmetingen van de gaten zijn gemiddeld 75x40 cm (h x b). | figuur 7.8<br>figuur 7.9<br>figuur 7.10 |

Figuur 7.8: Gat in de damwand.

Voor het verwijderen van de damwandschermen is in principe voldoende staaldikte over, echter dient rekening gehouden te worden met de aanwezigheid van de doorgeroeste lijven. De kans bestaat dat bij het lostrillen van de planken de gaten doorscheuren en de plank niet volledig meekomt. Het verwijderen van de planken kan hiermee een verhoogd veiligheidsrisico vormen, bijvoorbeeld het onverwacht scheuren van een plank boven water met (dodelijk) letsel tot gevolg. Op basis van de visuele inspectie is het raadzaam gepaste maatregelen te treffen, bijvoorbeeld door:

- Te kiezen voor het afbranden van de damwand op circa -3 m NAP, zodat alle doorgeroeste delen van de damwand los verwijderd worden, of;
- Te kiezen voor het aanbrengen van extra hijsgaten op -3 m NAP ten behoeve van het extra borgen van de damwandplanken bij het verwijderen. Dit kan ervoor zorgen dat wanneer een plank scheurt, deze niet direct uit het trilblok valt.

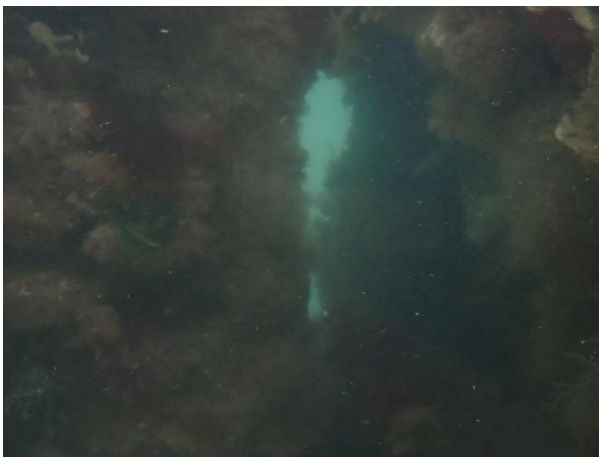
Figuur 7.9: Gat in het lijf.

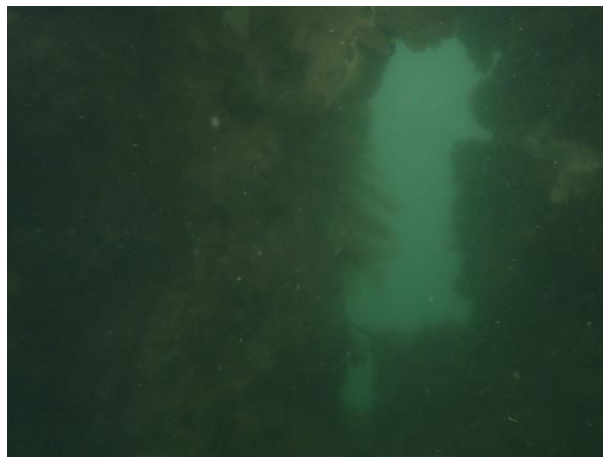
Figuur 7.10: Gat van buik naar kas.

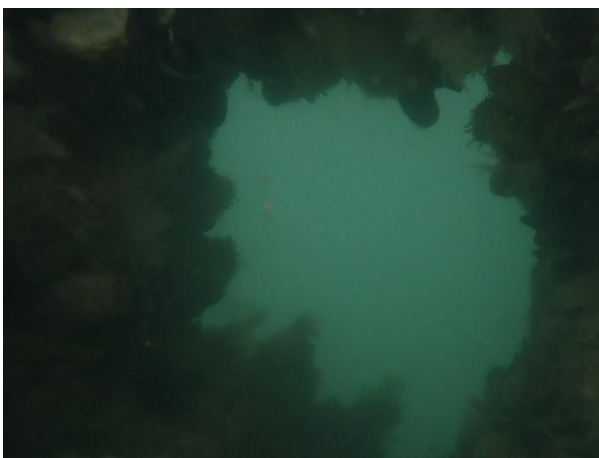
| Locatie | Omschrijving | Foto |
|---|---|---|
| Damwand | Bij de noordelijke stroomgeleider zijn vanaf 30 tot 50 cm onder de waterlijn over de eerst circa 100 m 26 grote gaten aangetroffen van 50 tot 75 cm hoog en 35 cm breed. De gaten zijn voornamelijk in de oostelijke lijven aangetroffen. Bij schoorprofielen 14, 15, 19 en 27 vertonen beide lijven een gat. | figuur 7.11<br>figuur 7.12 |

Figuur 7.11: Gat in het lijf.

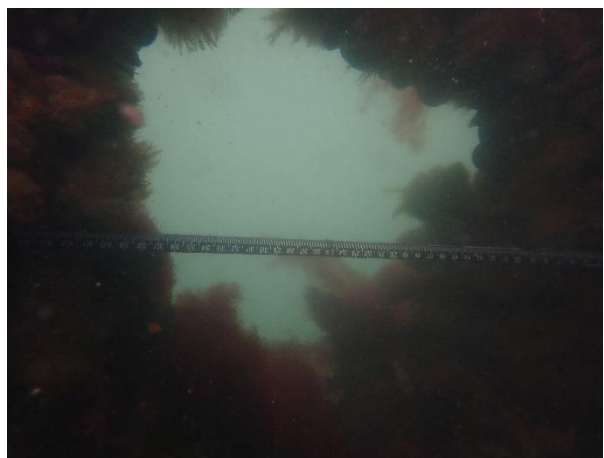
Figuur 7.12: Gat in het lijf.

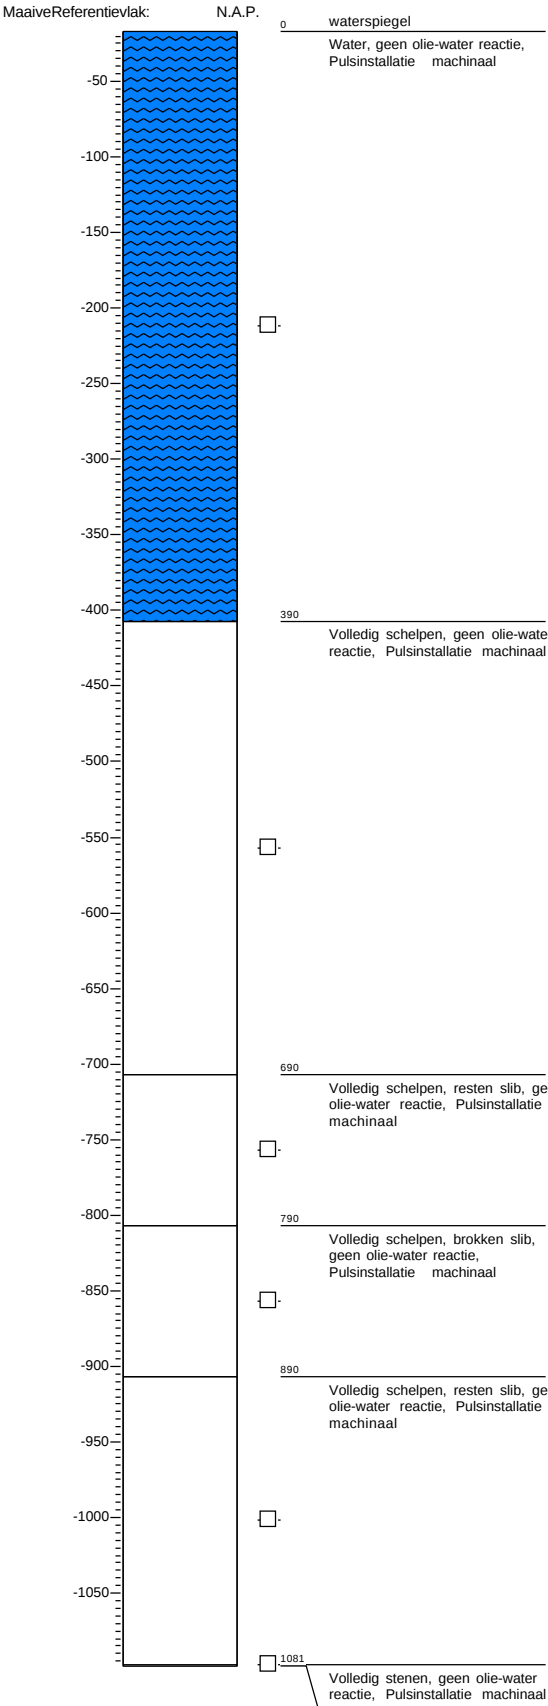
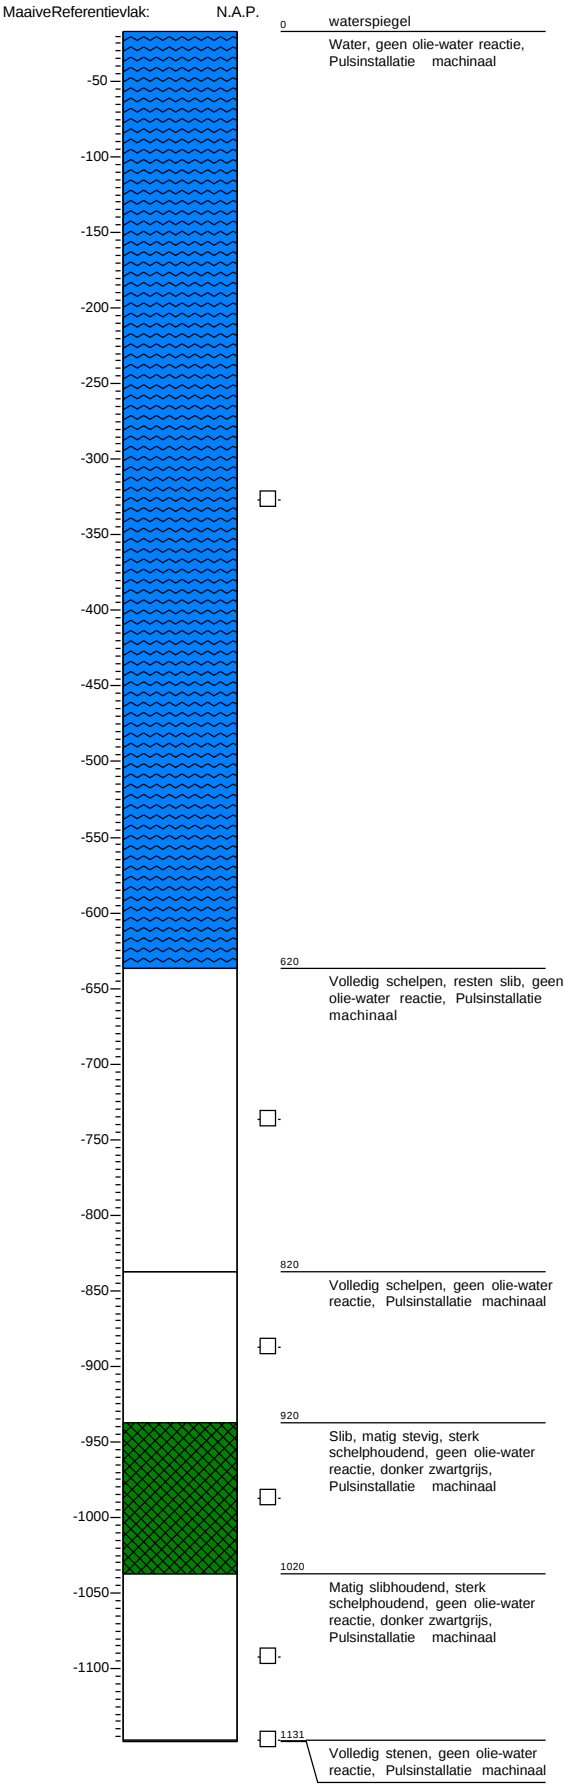
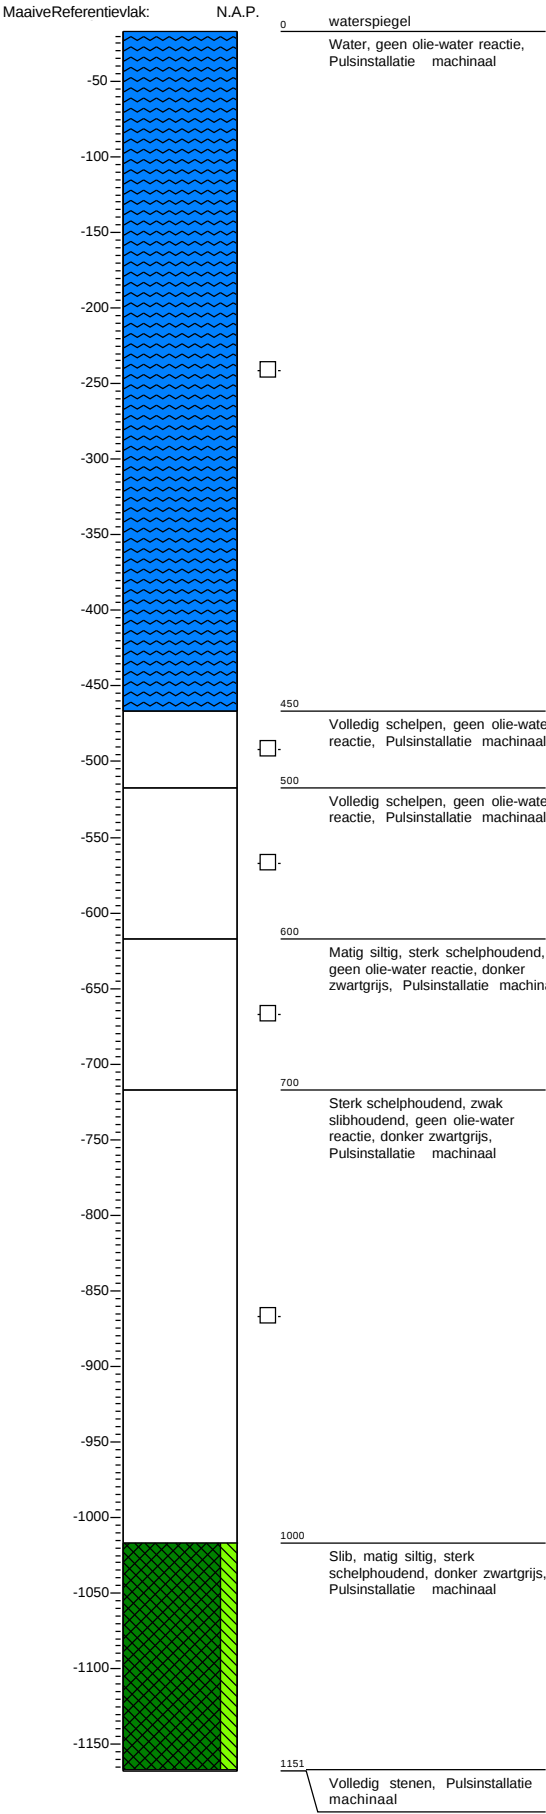
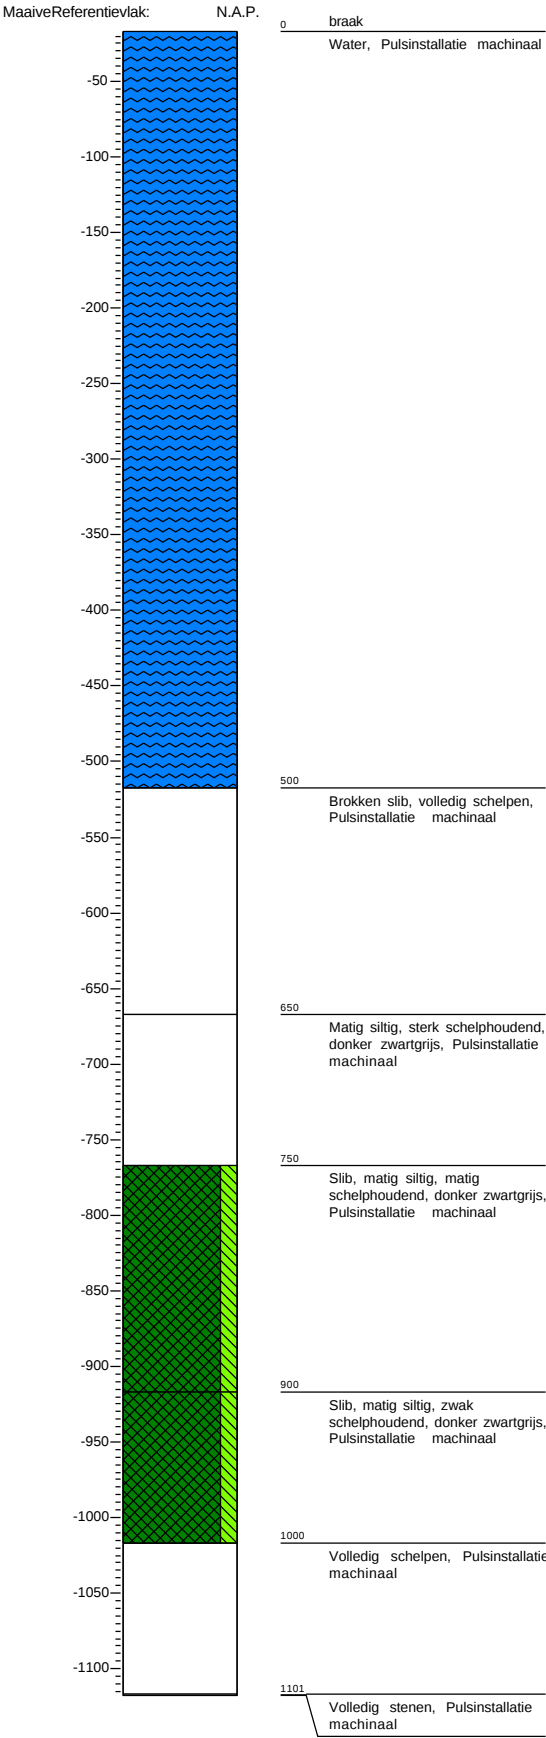
Op 29 januari 2021 zijn vier pulsboringen uitgevoerd. De boorbeschrijvingen zijn bijgevoegd bij dit rapport. Samengevat kan worden gesteld dat de verondieping vrijwel geheel uit mosselschelpen bestaat. Bij boring 2, 3 en 4 is tussen -7,5 en -10,5 m NAP een laag slib, vermengd met mosselschelpen, aangetroffen. Rond de -11 m NAP is steeds het stortbed aangetroffen.
