## Titelblad

**Onderzochte bouwwerk, constructie of object:**  
Gemeentehuis  
Raadhuisstraat 2 te Bergen -L-

**Rapportnummer:**  
M230514  
Versie: 1

**Asbestinventarisatie conform het certificatieschema voor het procescertificaat asbestinventarisatie dat is vastgesteld door de Stichting Ascert als bedoeld in artikel 1.5a, onderdeel c, van het Arbeidsomstandighedenbesluit.**

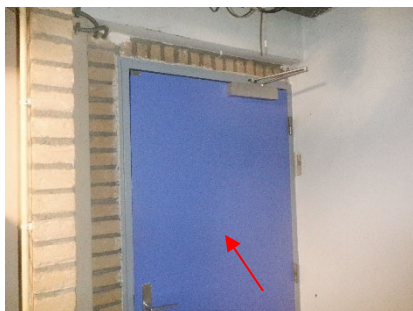
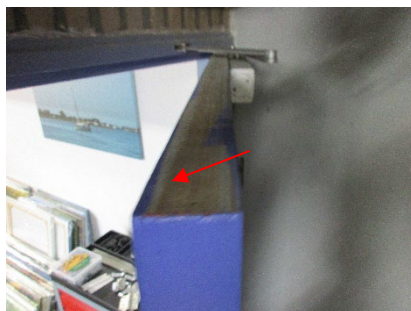
**Conclusie en aanbeveling bron 1:** De deur met vlakke plaat is asbesthoudend en niet beschadigd. Wij adviseren de asbesthoudende bron bij renovatie te laten verwijderen.

Aanzicht vlakke plaat deur cv ruimte

Het werkgebied dient afgezet/gemarkeerd te worden. Het bedrijf dat de asbestverwijderingswerkzaamheden uitvoert, dient de best bestaande technieken toe te passen. Er dienen bronmaatregelen genomen te worden om vezelemisatie te voorkomen. De te nemen bronmaatregelen en te gebruiken persoonlijke beschermingsmiddelen dienen vastgelegd te zijn in een Risico Inventarisatie Evaluatie (RI&E). Er dient een visuele inspectie conform NEN2990 hoofdstuk "Visuele Inspectie." te worden uitgevoerd van het gehele werkgebied. Verwijdering van asbest in risicoklasse 1 kan, onder strenge voorwaarden, ook geschieden door niet gecertificeerde bedrijven (zie website <http://www.infomil.nl>). Wij adviseren het verwijderen van asbest in risicoklasse 1 te laten uitvoeren door een gecertificeerd asbestverwijderingsbedrijf om de hierboven genoemde reden.

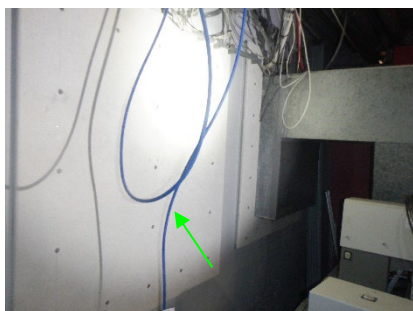
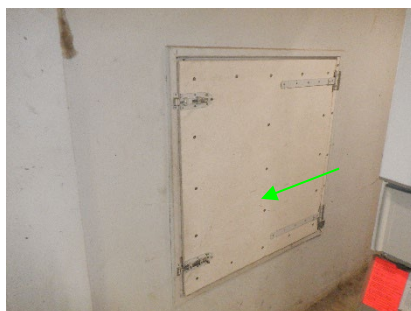
Aanzicht board, toegangsdeuren kruipruimte onder bestuursvleugel

De deuren zijn asbestvrij.

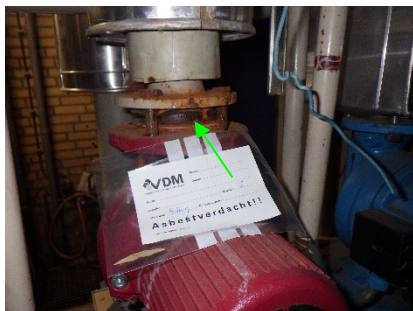
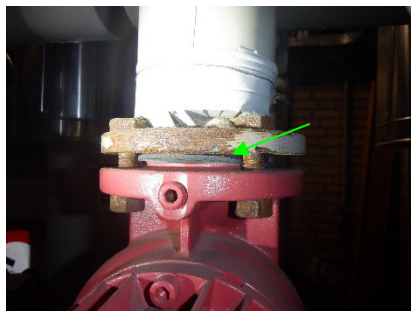
Aanzicht pakking, monster 3 en pakking, tussen flensen cv ruimte

De pakkingen zijn asbestvrij.

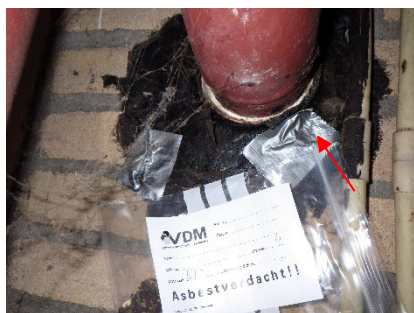
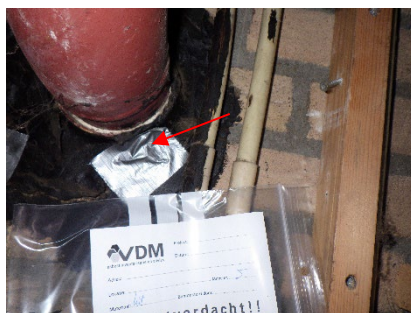
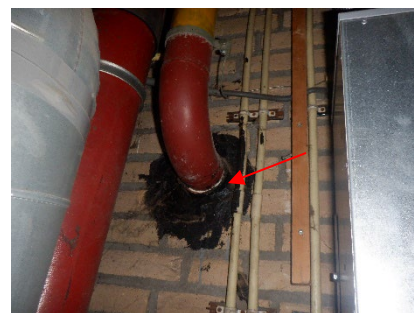
**Conclusie en aanbeveling bron 4:** De kit is asbesthoudend en niet beschadigd. Wij adviseren de asbesthoudende bron bij renovatie te laten verwijderen.

**Opmerking bron 4:** Van materialen waarin het asbest niet homogeen aanwezig is, worden meerdere monsters genomen. (Staatscourant 2022 nr. 7453 d.d. 28 maart 2022).

Aanzicht kit, monster 4 en 5 en kit, afdichting leiding cv ruimte

Er dient een eindcontrole door een door RvA geaccrediteerde (ISO 17020) inspectie-instelling te worden uitgevoerd volgens NEN 2990, onderdeel visuele inspectie en onderdeel luchtmetingen.

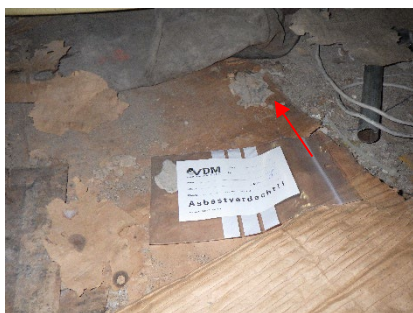
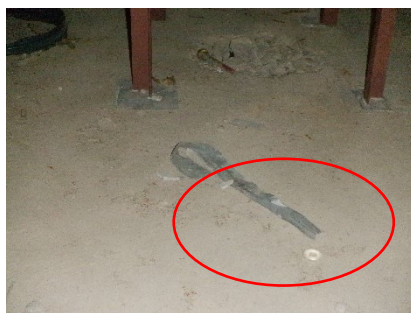
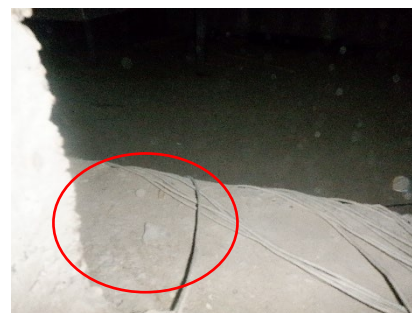
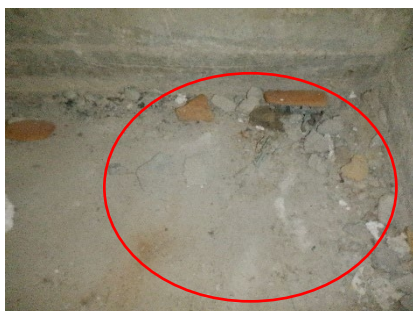
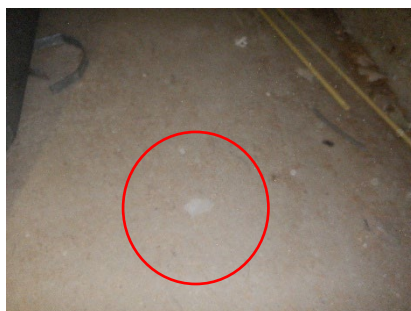
**Conclusie en aanbeveling bron 5:** De restanten vlakke plaat zijn asbesthoudend en licht beschadigd. Wij adviseren de asbesthoudende bron op korte termijn te laten verwijderen.

Aanzicht vlakke plaat, monster 6 en vlakke plaat, vloer kruipruimte onder bestuursvleugel

Het werkgebied dient afgezet/gemarkeerd te worden. Het bedrijf dat de asbestverwijderingswerkzaamheden uitvoert, dient de best bestaande technieken toe te passen. Er dienen bronmaatregelen genomen te worden om vezelemisatie te voorkomen. De te nemen bronmaatregelen en te gebruiken persoonlijke beschermingsmiddelen dienen vastgelegd te zijn in een Risico Inventarisatie Evaluatie (RI&E). Er dient een visuele inspectie conform NEN2990 hoofdstuk "Visuele Inspectie." te worden uitgevoerd van het gehele werkgebied. Verwijdering van asbest in risicoklasse 1 kan, onder strenge voorwaarden, ook geschieden door niet gecertificeerde bedrijven (zie website <http://www.infomil.nl> ). Wij adviseren het verwijderen van asbest in risicoklasse 1 te laten uitvoeren door een gecertificeerd asbestverwijderingsbedrijf om de hierboven genoemde reden.

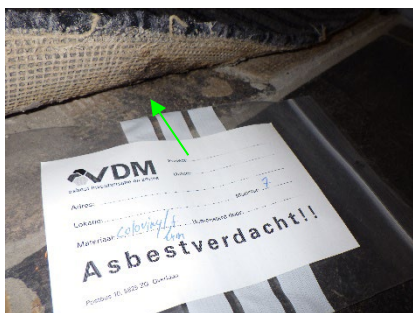
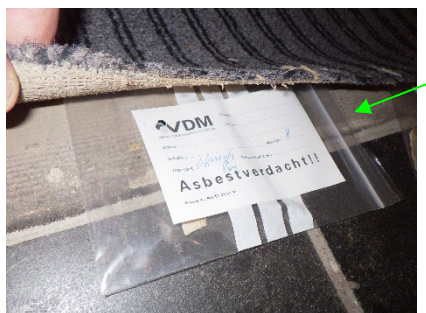
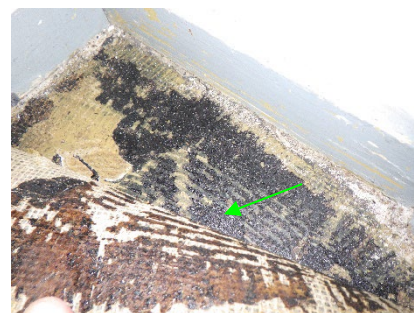
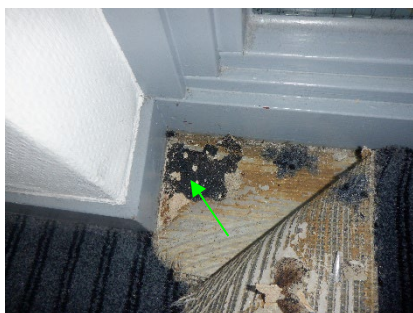
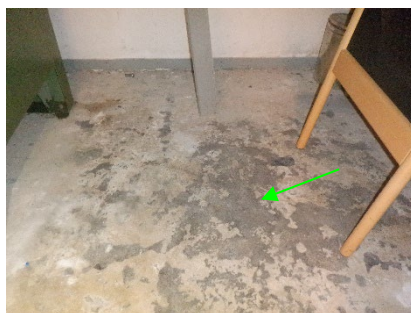
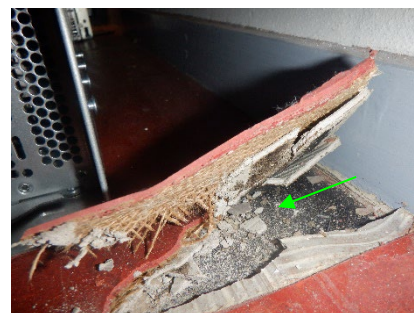
Aanzicht bitumineuze lijmlaag, monster 7, 8, 9, 12 en 13 en bitumineuze lijmlaag

De bitumineuze lijmlaag is asbestvrij.

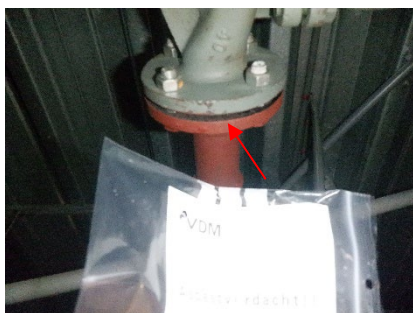
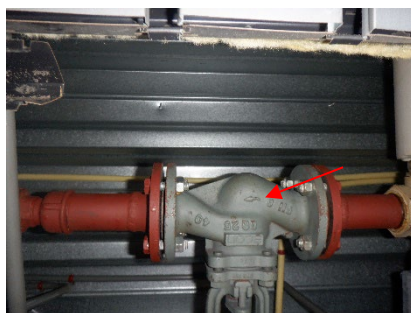
Aanzicht pakking, monster 10 en pakking, tussen flens afsluiter boven plafond 2e verdieping

Het werkgebied dient afgezet/gemarkeerd te worden. Het bedrijf dat de asbestverwijderingswerkzaamheden uitvoert, dient de best bestaande technieken toe te passen. Er dienen bronmaatregelen genomen te worden om vezelemissie te voorkomen. De te nemen bronmaatregelen en te gebruiken persoonlijke beschermingsmiddelen dienen vastgelegd te zijn in een Risico Inventarisatie Evaluatie (RI&E). Er dient een visuele inspectie conform NEN2990 hoofdstuk "Visuele Inspectie." te worden uitgevoerd van het gehele werkgebied. Verwijdering van asbest in risicoklasse 1 kan, onder strenge voorwaarden, ook geschieden door niet gecertificeerde bedrijven (zie website <http://www.infomil.nl> ). Wij adviseren het verwijderen van asbest in risicoklasse 1 te laten uitvoeren door een gecertificeerd asbestverwijderingsbedrijf om de hierboven genoemde reden.

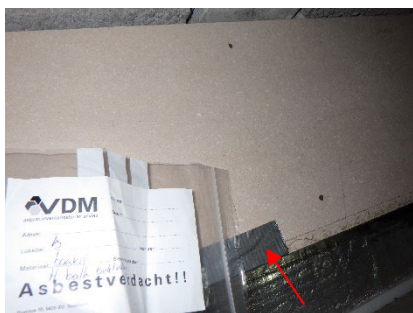
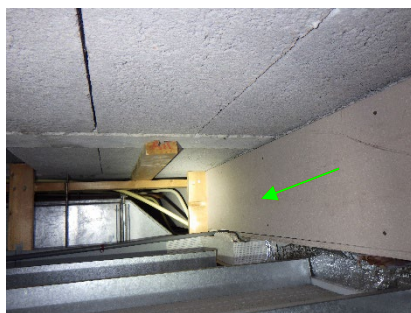
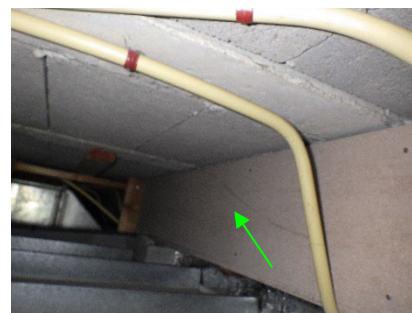
Aanzicht board, monster 11 en board, bekleding H-balken 1e verdieping

Het board is asbestvrij.

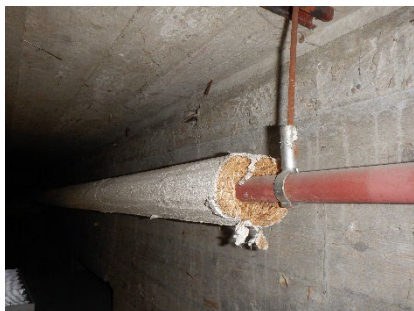
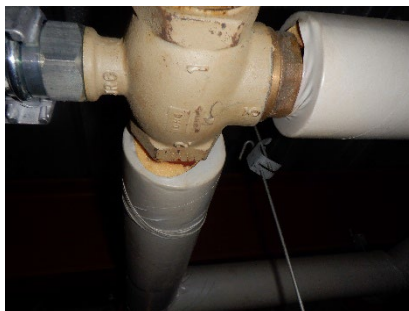
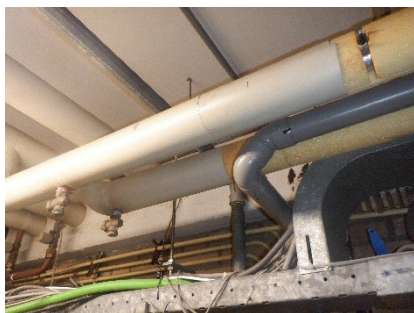
Aanzicht aanwezige leidingisolaties

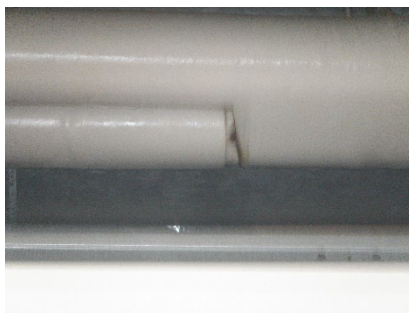
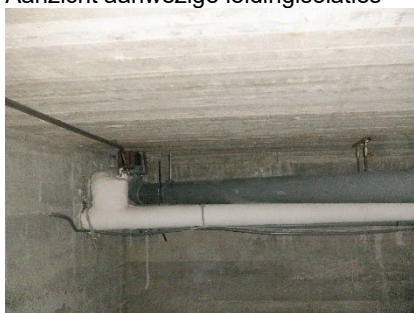
Aanzicht riolering

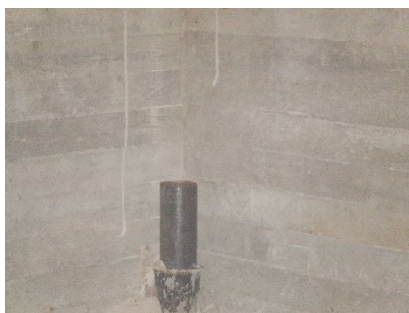
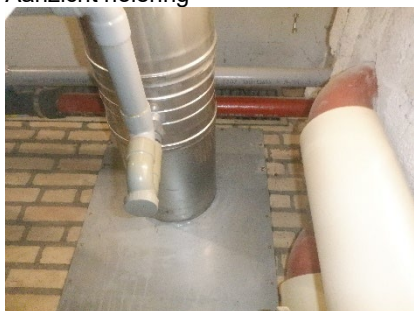
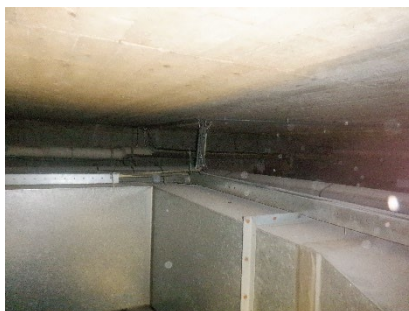
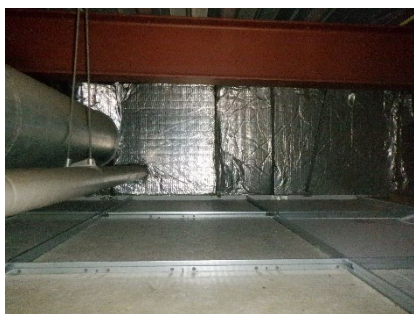
Aanzicht ontluchtingen

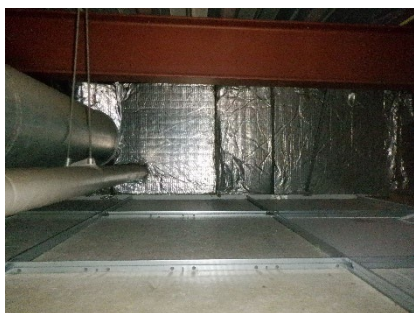
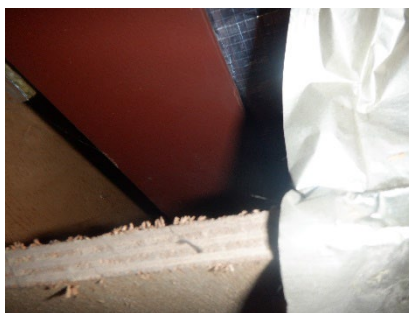
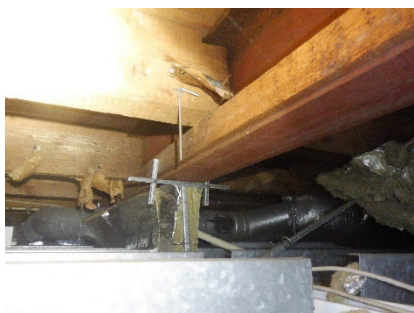
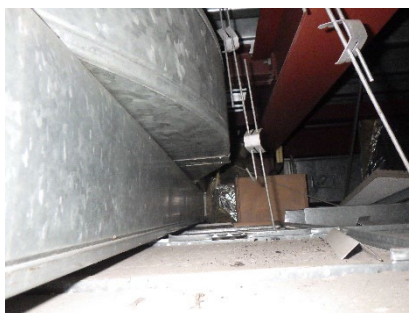
Aanzicht constructie b.g. en 2<sup>e</sup> verdieping niet brandvertragend bekleed

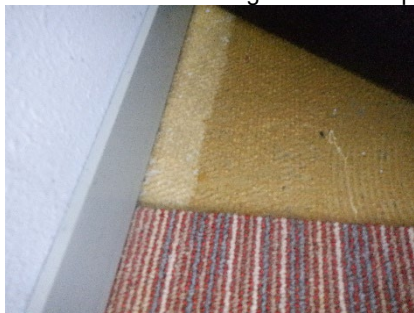
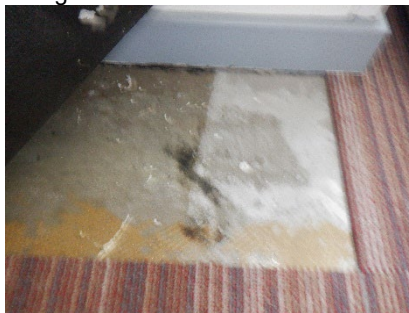
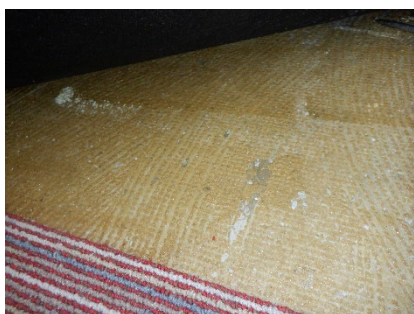
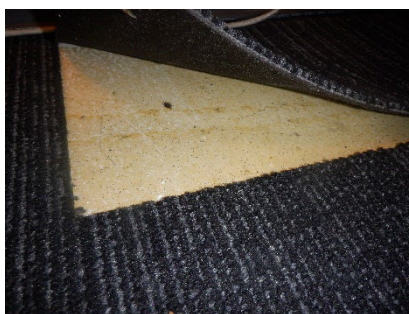
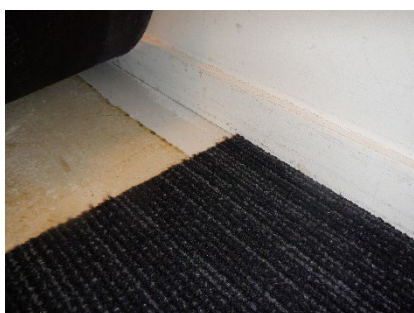
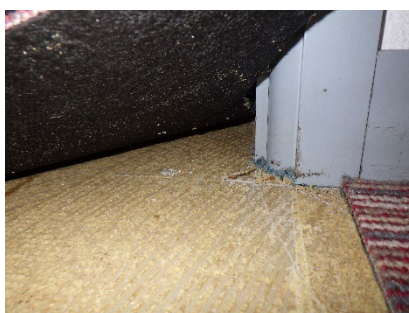
Aanzicht vloeren met vloerbedekking b.g. en 2<sup>e</sup> verdieping

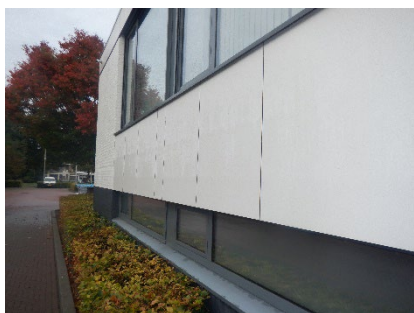
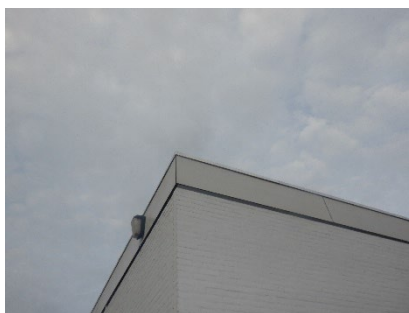
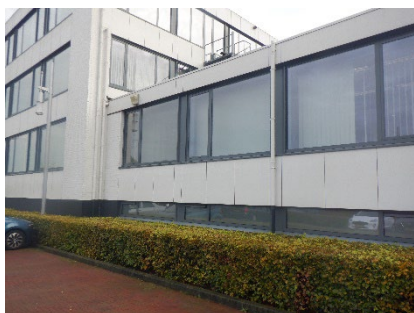
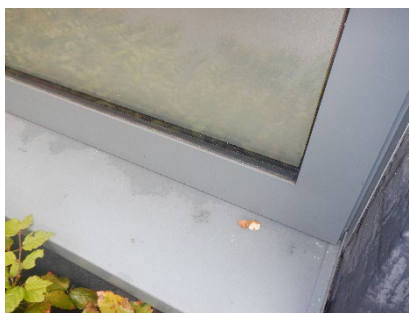
Aanzicht kozijnen en gevelbekleding

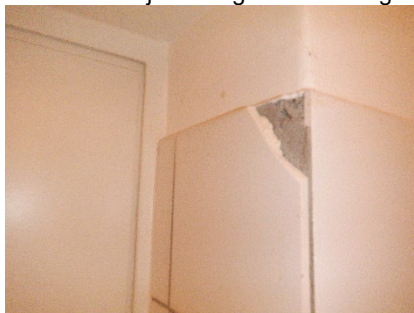
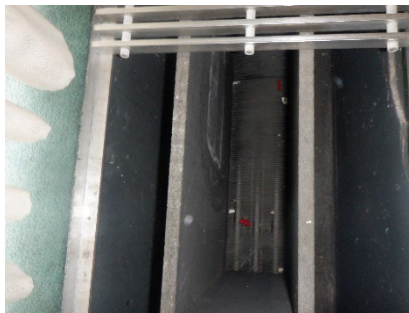
Aanzicht wandtegels gezet in specie en binnenzijde convectorput

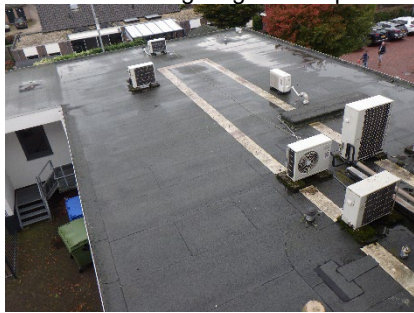
Aanzicht dakbedekking met installaties
