Kwaliteitsonderzoek kunstgras voetbalveld

R.K.V.V Nulandia April 2023

RAPPORT STATUS	FINAL	Handtekening	Datum
Rapport Nr	72466 - 3791s		
Opgemaakt	Roy Hubers

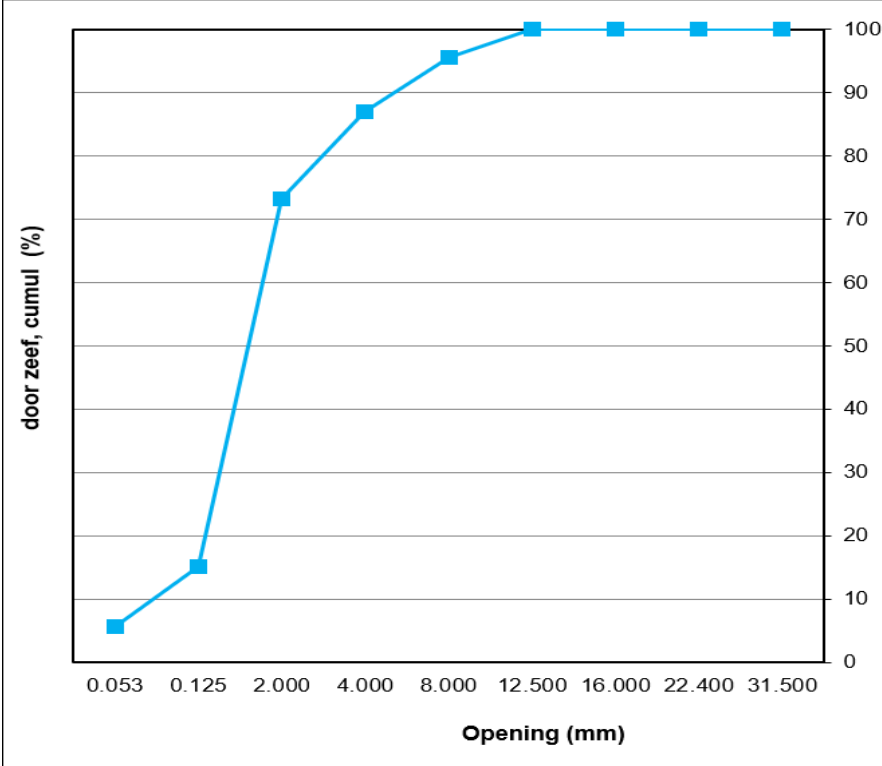
Bijlage 3: Fundering ongebonden

Materiaal	E-Bodemas		
Datum analyse	26/04/2023		
Normcode	NOCNSF-M40.b		
Vorm	B1	EN 14955	Voldoet
Structuur	Poreus		Voldoet
Textuur	Ruw		Voldoet
Vreemde bestanddelen	Geen	MN/Vb1.1	Voldoet
Korrelafmeting	0.053 - 8.000 mm	EN 933-1	Voldoet
Volumegewicht verdicht	0.89 g/cm ³	EN 1097-3	Informatief
Volumegewicht los gestort	0.79 g/cm ³		Voldoet

Korrelverdeling door zeef	
mm	%
31.500	100
22.400	100
16.000	100
12.500	100
8.000	96
4.000	87
2.000	73
0.125	15
0.053	6
0.000	0

Het monster voldoet aan de normen van NOC*NSF.

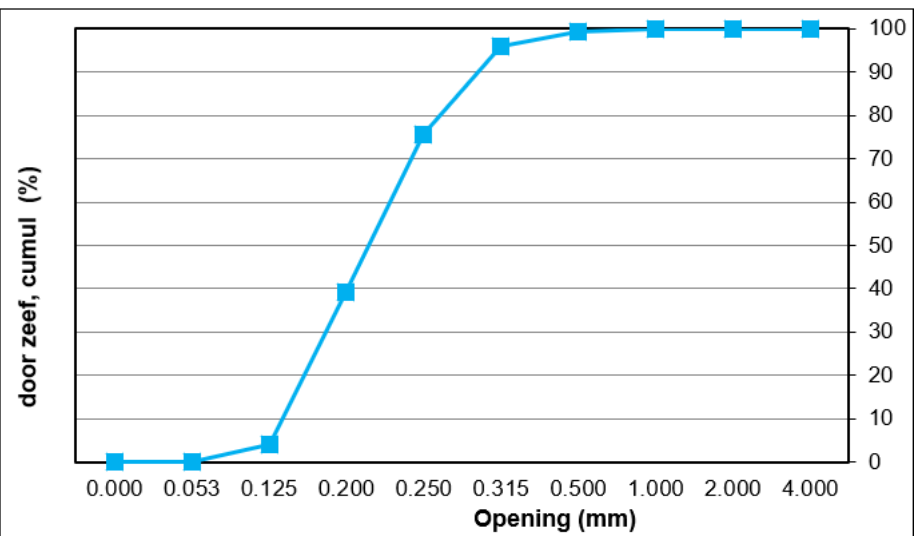
Bijlage 4: Onderbouw

Materiaal	Onderbouw drainzand		
Datum analyse	26/04/2023		
Normcode	NOCNSF-M40.b		
Structuur	Gesloten	EN 14955	Voldoet
Vorm	C2	EN 14955	Voldoet
Vreemde bestanddelen	Geen	MN/VB1.1	Voldoet
Coëfficiënten	-	EN 933	-
Krommingscoëfficiënt	1	-	Voldoet
Gelijkmatigheidscoëfficiënt	2	-	Voldoet
Kalk	0.8 %	DIN 18129	Voldoet
Korrelafmeting	0.125 – 0.315 mm	EN 933	Voldoet
M50	0.21	EN 933	Voldoet
Organische stof	0 %	EN 5754	Voldoet

Korrelverdeling door zeef	
	mm	%
	4.000	100
	2.000	100
	1.000	100
	0.500	99
	0.315	96
	0.250	76
	0.200	39
	0.125	4
0.053	0	
0	0

Het monster voldoet aan de normen van NOC*NSF.

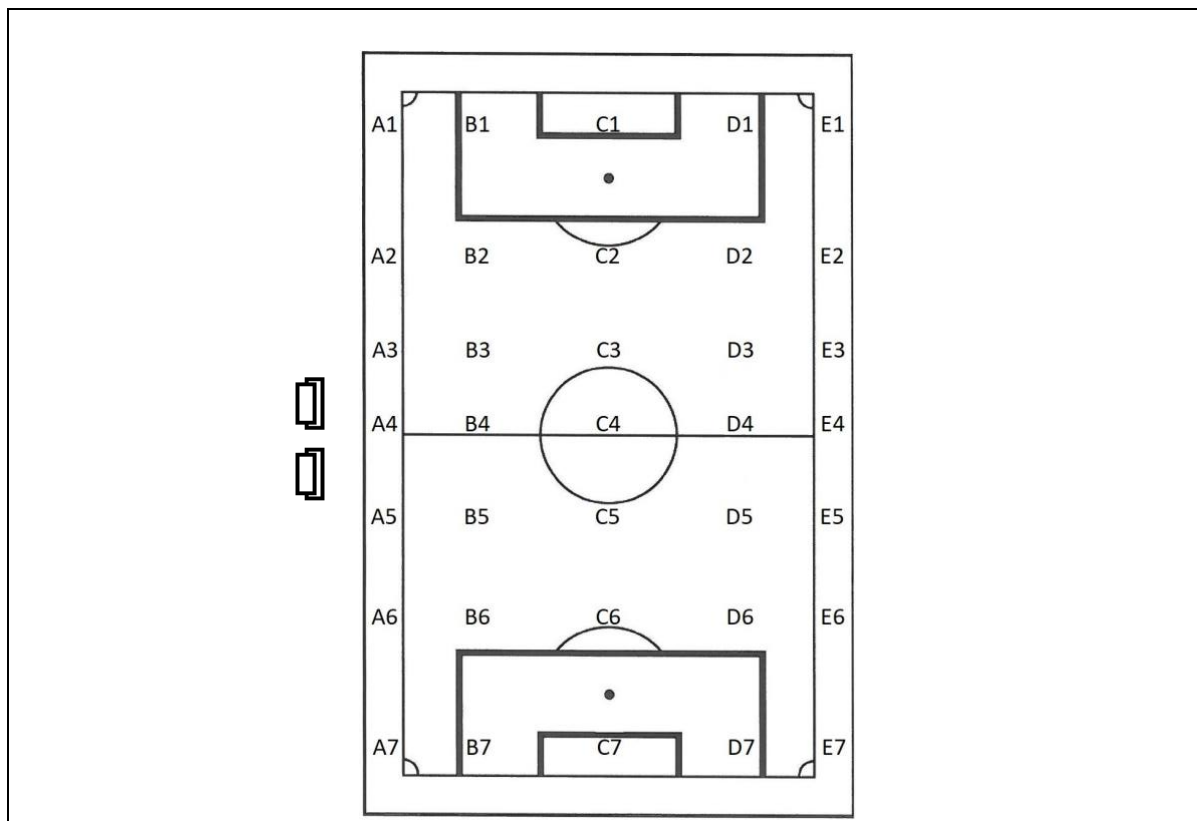
Bijlage 5: Hoogteligging

De hoogteligging van het veld is met behulp van laserapparatuur vastgesteld. In bijlage 5 is de hoogtemeting in een tabel weergegeven. Het huidige afschot vanuit de as van het veld bedraagt 0.29 – 0.27 % mm. Daarmee voldoet het niet aan de KNVB2.15 norm waarin een maximaal afschot 0.26% juist is toegestaan. Bij renovatie van voetbalvelden is het mogelijk, wanneer het afschot niet onder de 0.26% gebracht kan worden, hier dispensatie voor aan te vragen bij de KNVB.

Meetpunt	A	B	C	D	E
Meting 1 (mm)	307	259	210	239	282
Meting 2 (mm)	307	259	216	259	316
Meting 3 (mm)	307	259	216	259	318
Meting 4 (mm)	317	264	214	259	308
Meting 5 (mm)	310	263	215	256	320
Meting 6 (mm)	314	261	216	260	319
Meting 7 (mm)	332	280	218	258	317
Gemiddelde per meetpunt (mm)	313	264	215	256	311
Grootste afwijking t.o.v. het gemiddelde (mm)	19	16	5	17	29
Afschot (%)	0.29		0.27		
Referentiepunt	C3
