# Bomen Effect Analyse

57 bomen diverse straten Zeeheldenkwartier in Hilversum

Uw kenmerk: 1397668, opdrachtnummer 318916  
Onze referentie: BEA122023002  
Type onderzoek: Bomen Effect Analyse (BEA)  
Straat/locatie: Diverse straten Zeeheldenkwartier  
Plaats: Hilversum  
Datum onderzoek: Dinsdag 30 januari 2024

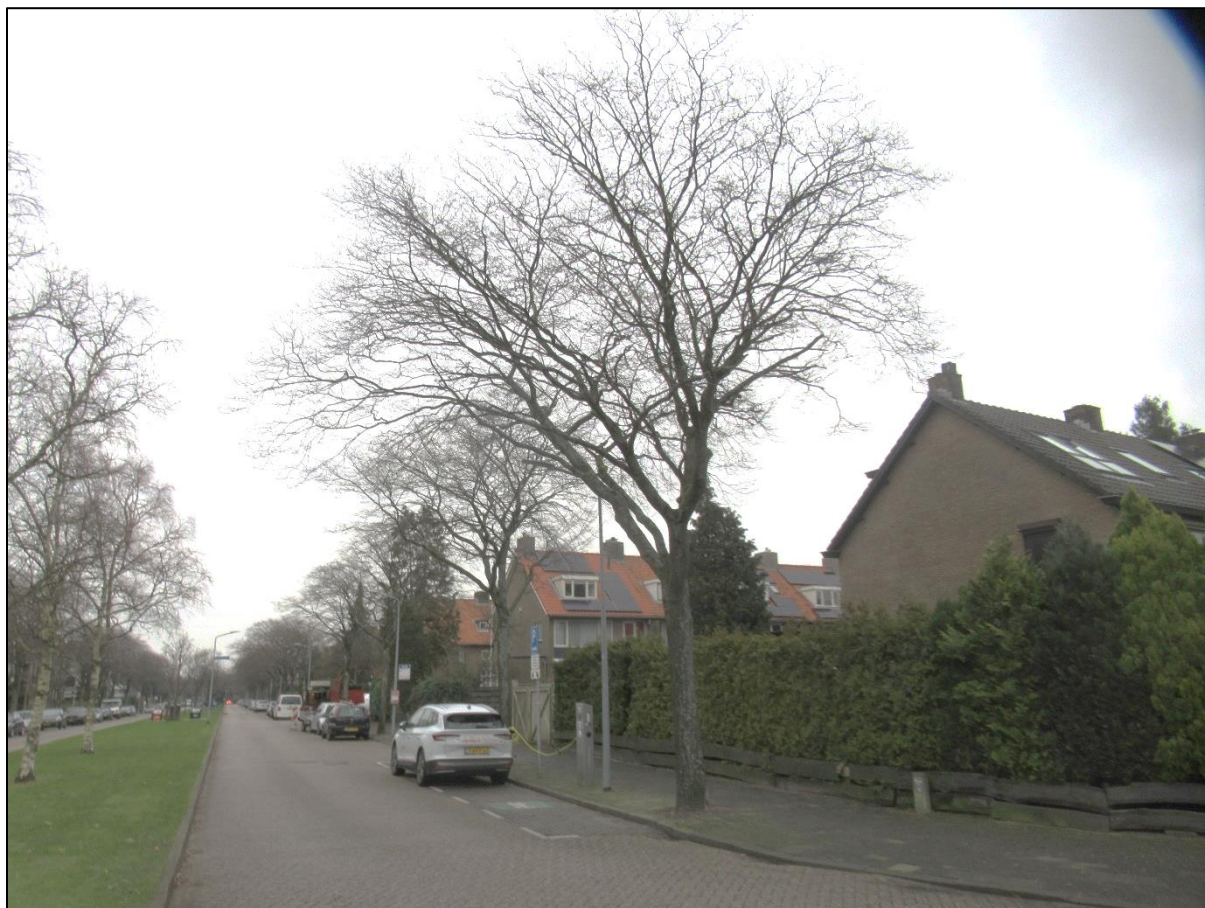
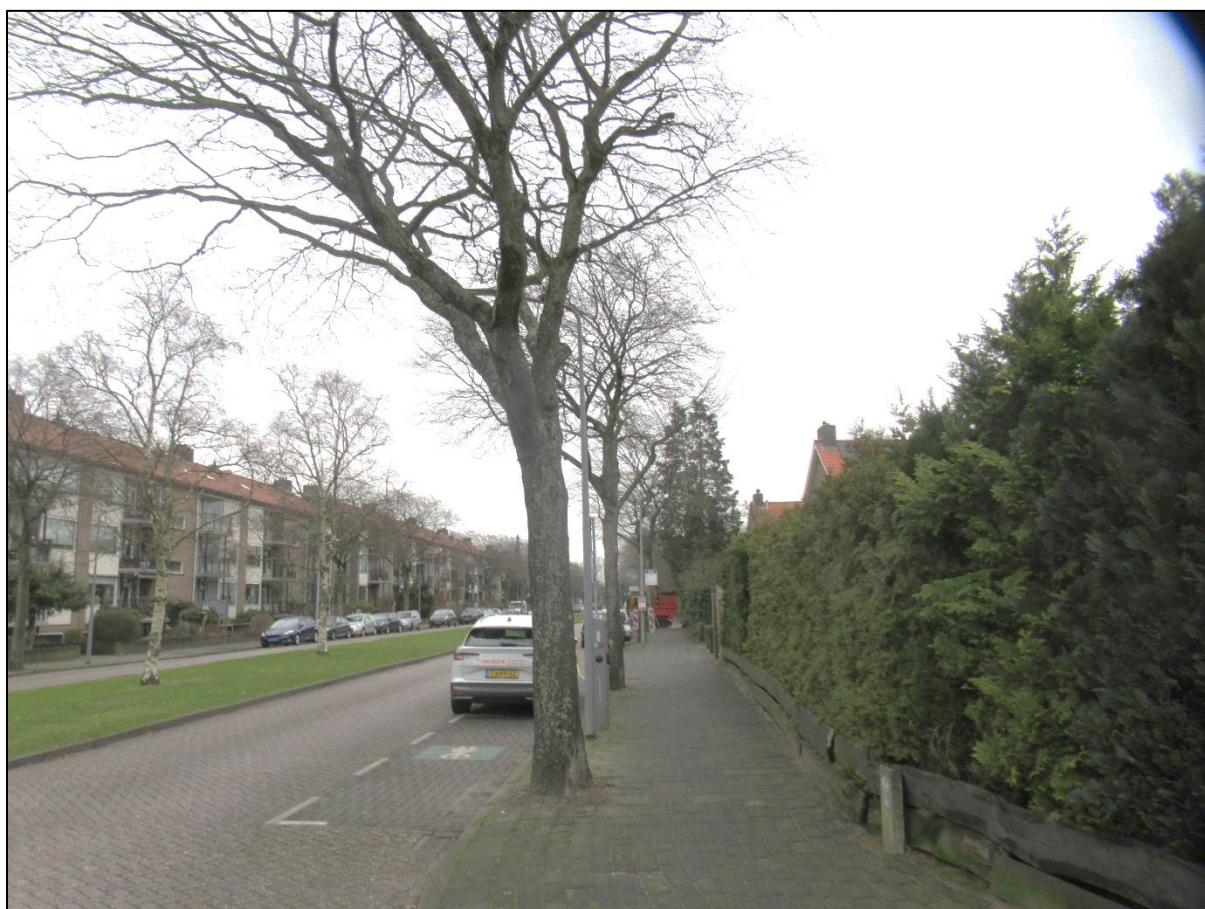
**Foto 2 en 3:** beelden van (standplaats) haagbeuken in de Admiraal de Ruyterlaan

Bij geen van de vier bomen zijn noemenswaardige mechanische gebreken en/of zichtbare aantastingen door houtparasitaire schimmels geconstateerd.

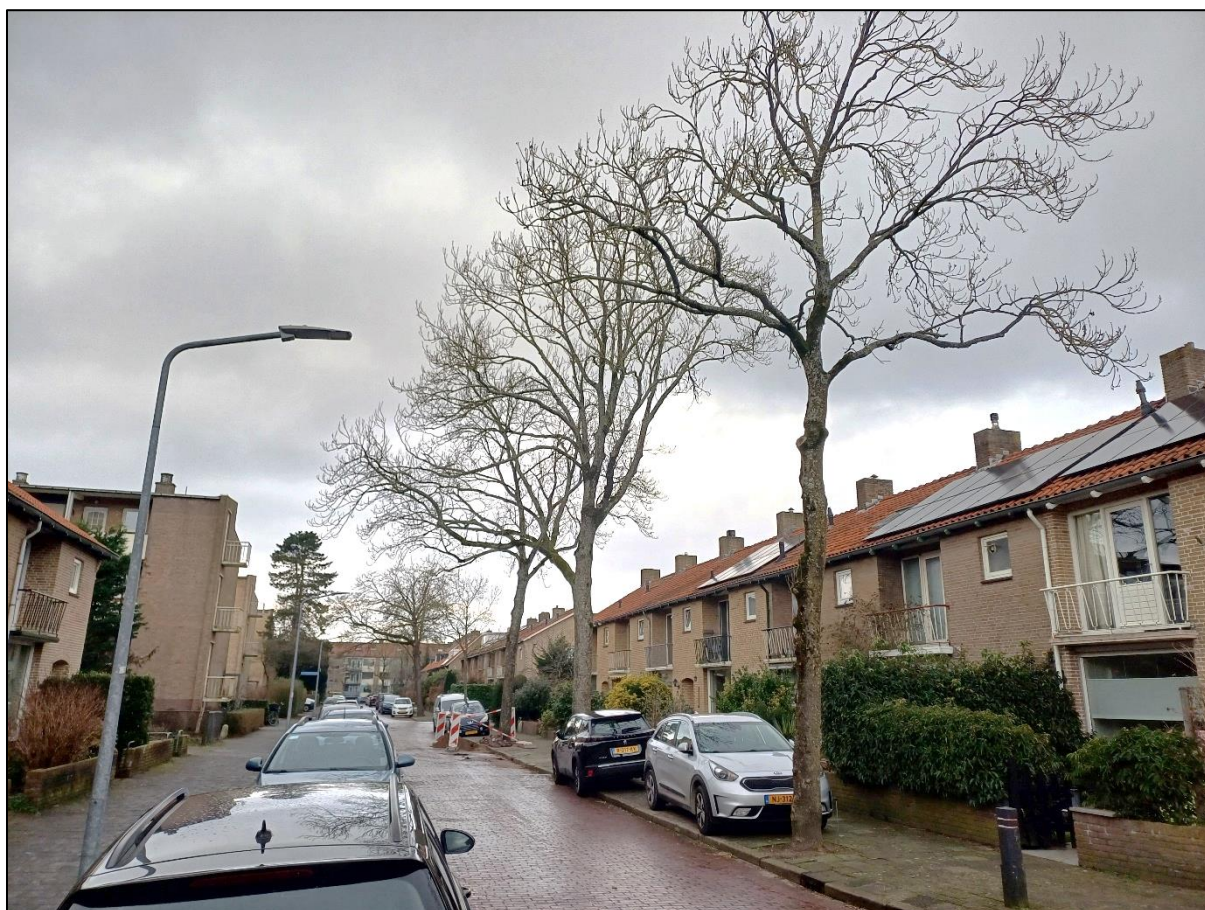
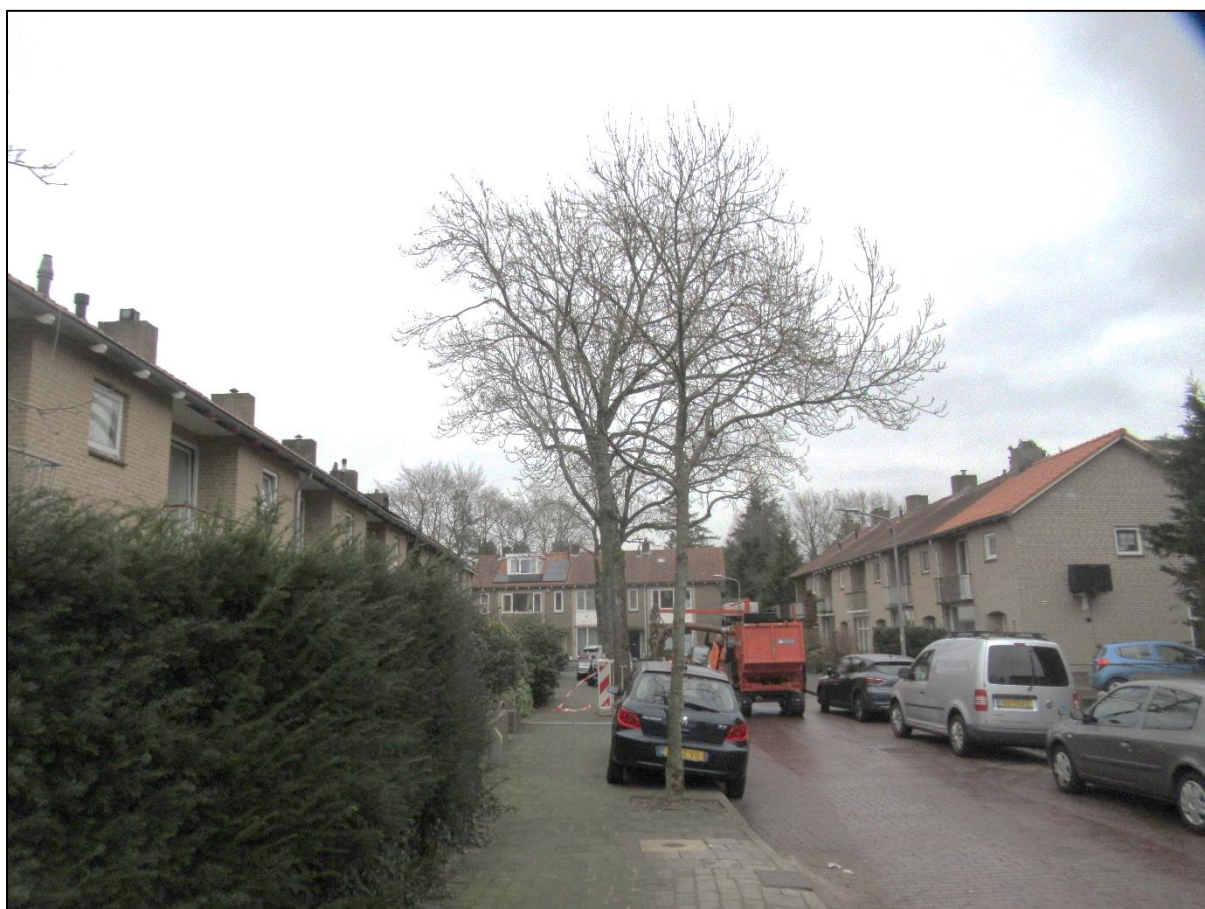
Foto 4 en 5: beelden van (standplaats) essen in de Cornelis Evertsenstraat

Essen stellen over het algemeen hoge eisen aan de bodem. De bodem moet voldoende los zijn en veel voedingsstoffen en vocht bevatten. Als de bodem aan deze wensen voldoet, wordt verharding goed verdragen. Op basis van de onderzoeksresultaten moet echter worden geconcludeerd dat de huidige groeiplaatsomstandigheden, zowel kwantitatief (doorwortelbare ruimte) als kwalitatief (voeding) onvoldoende is. De rondom aanwezige verharding en sterk verdichte bodem onder met name de rijweg vormen een belemmering voor een voldoende infiltratie van hemelwater en gasuitwisseling (diffusie) en daarmee de mogelijkheid tot wortelgroei. De bodem is kort gezegd onvoldoende geschikt voor de ontwikkeling en instandhouding van een gezond wortelpakket.

Bij drie bomen (nl. boom 5, 12 en 14) is grof dood hout in de kroon aangetroffen. Bij uitbreken kan dit (letsel)schade veroorzaken. Er zijn –m.u.v. beperkte stamschade boom 8– geen noemenswaardige mechanische gebreken en/of zichtbare aantastingen door houtparasitaire schimmels geconstateerd.

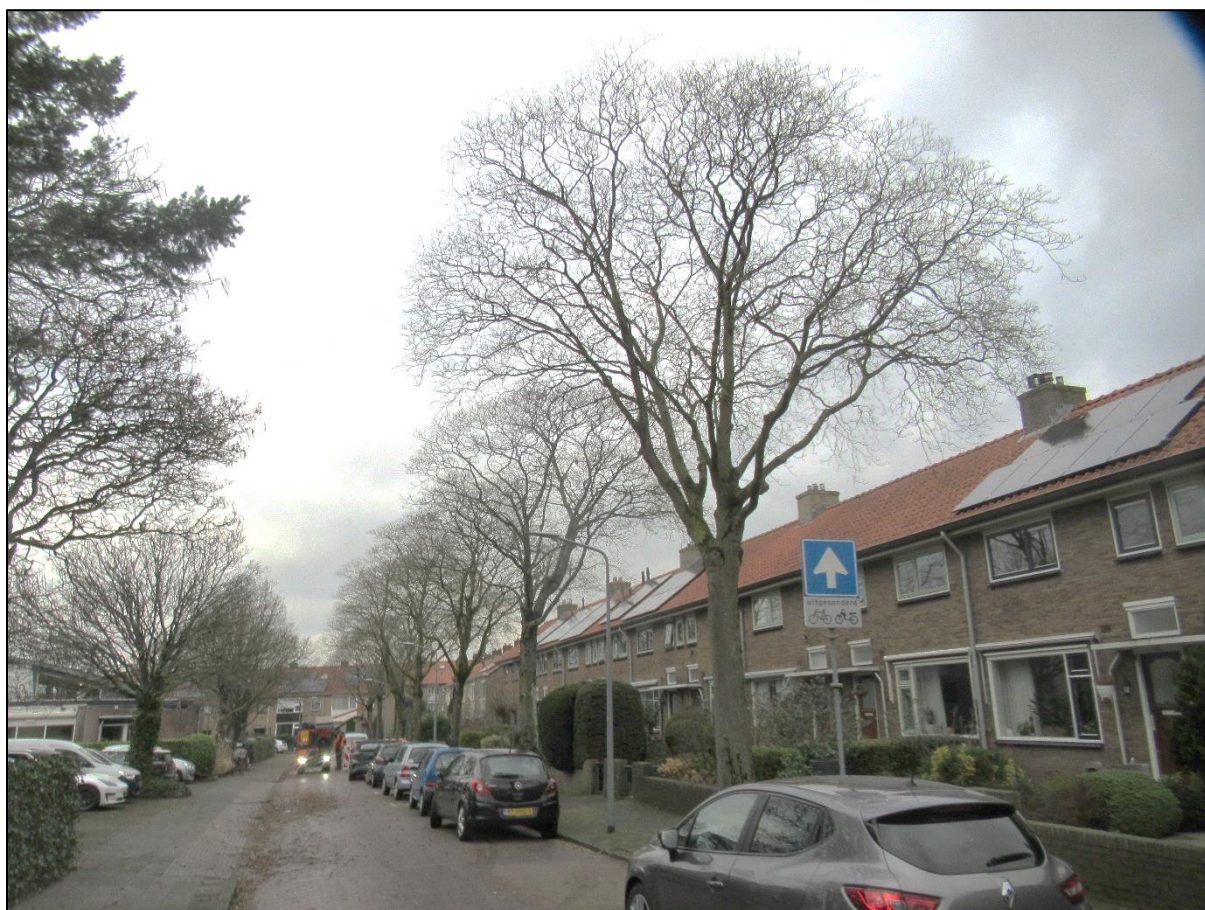
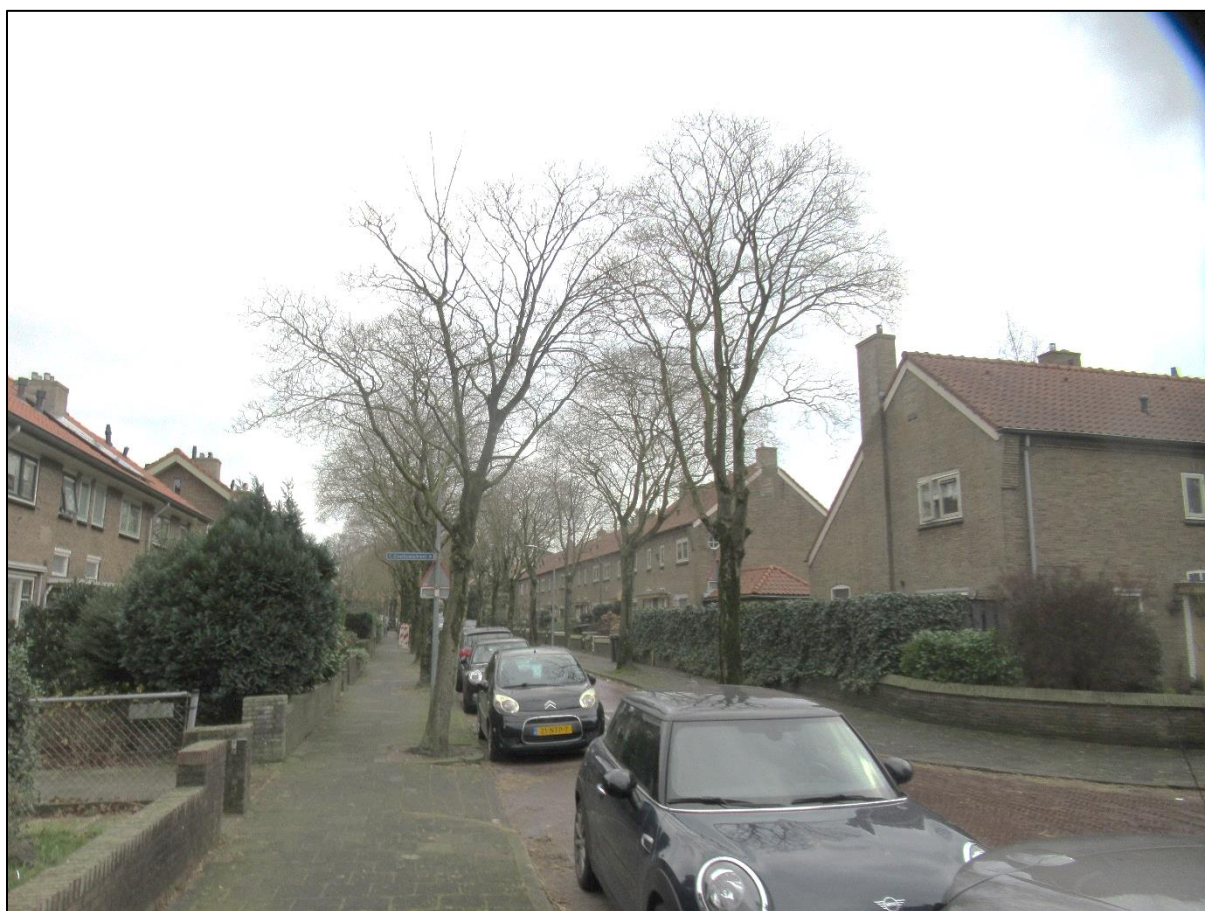
**Foto 6 en 7:** beelden van (standplaats) esdoorns in de J.P. Coenstraat

Ondanks de zowel kwantitatief (doorwortelbare ruimte) als kwalitatief (voeding) beperkte groeiplaatsomstandigheden, verkeren de bomen overwegend in een voldoende tot goede conditie. Feit is echter wel dat de bomen qua beworteling in belangrijke mate afhankelijk zijn van de bodem onder het trottoir, maar in nog grotere mate van de aangrenzende particuliere voortuinen. De klinkerverharding met kleine en (veelal) dichtgeslibde voegen en sterk verdichte bodem onder de rijweg vormen een belemmering voor een voldoende infiltratie van hemelwater en gasuitwisseling (diffusie) en daarmee de mogelijkheid tot wortelgroei. Dit nog los van het feit dat er ter plaatse weinig (opneembare) voeding beschikbaar is. De bodem onder de rijbaan is kort gezegd onvoldoende geschikt voor de ontwikkeling en instandhouding van een gezond wortelpakket.

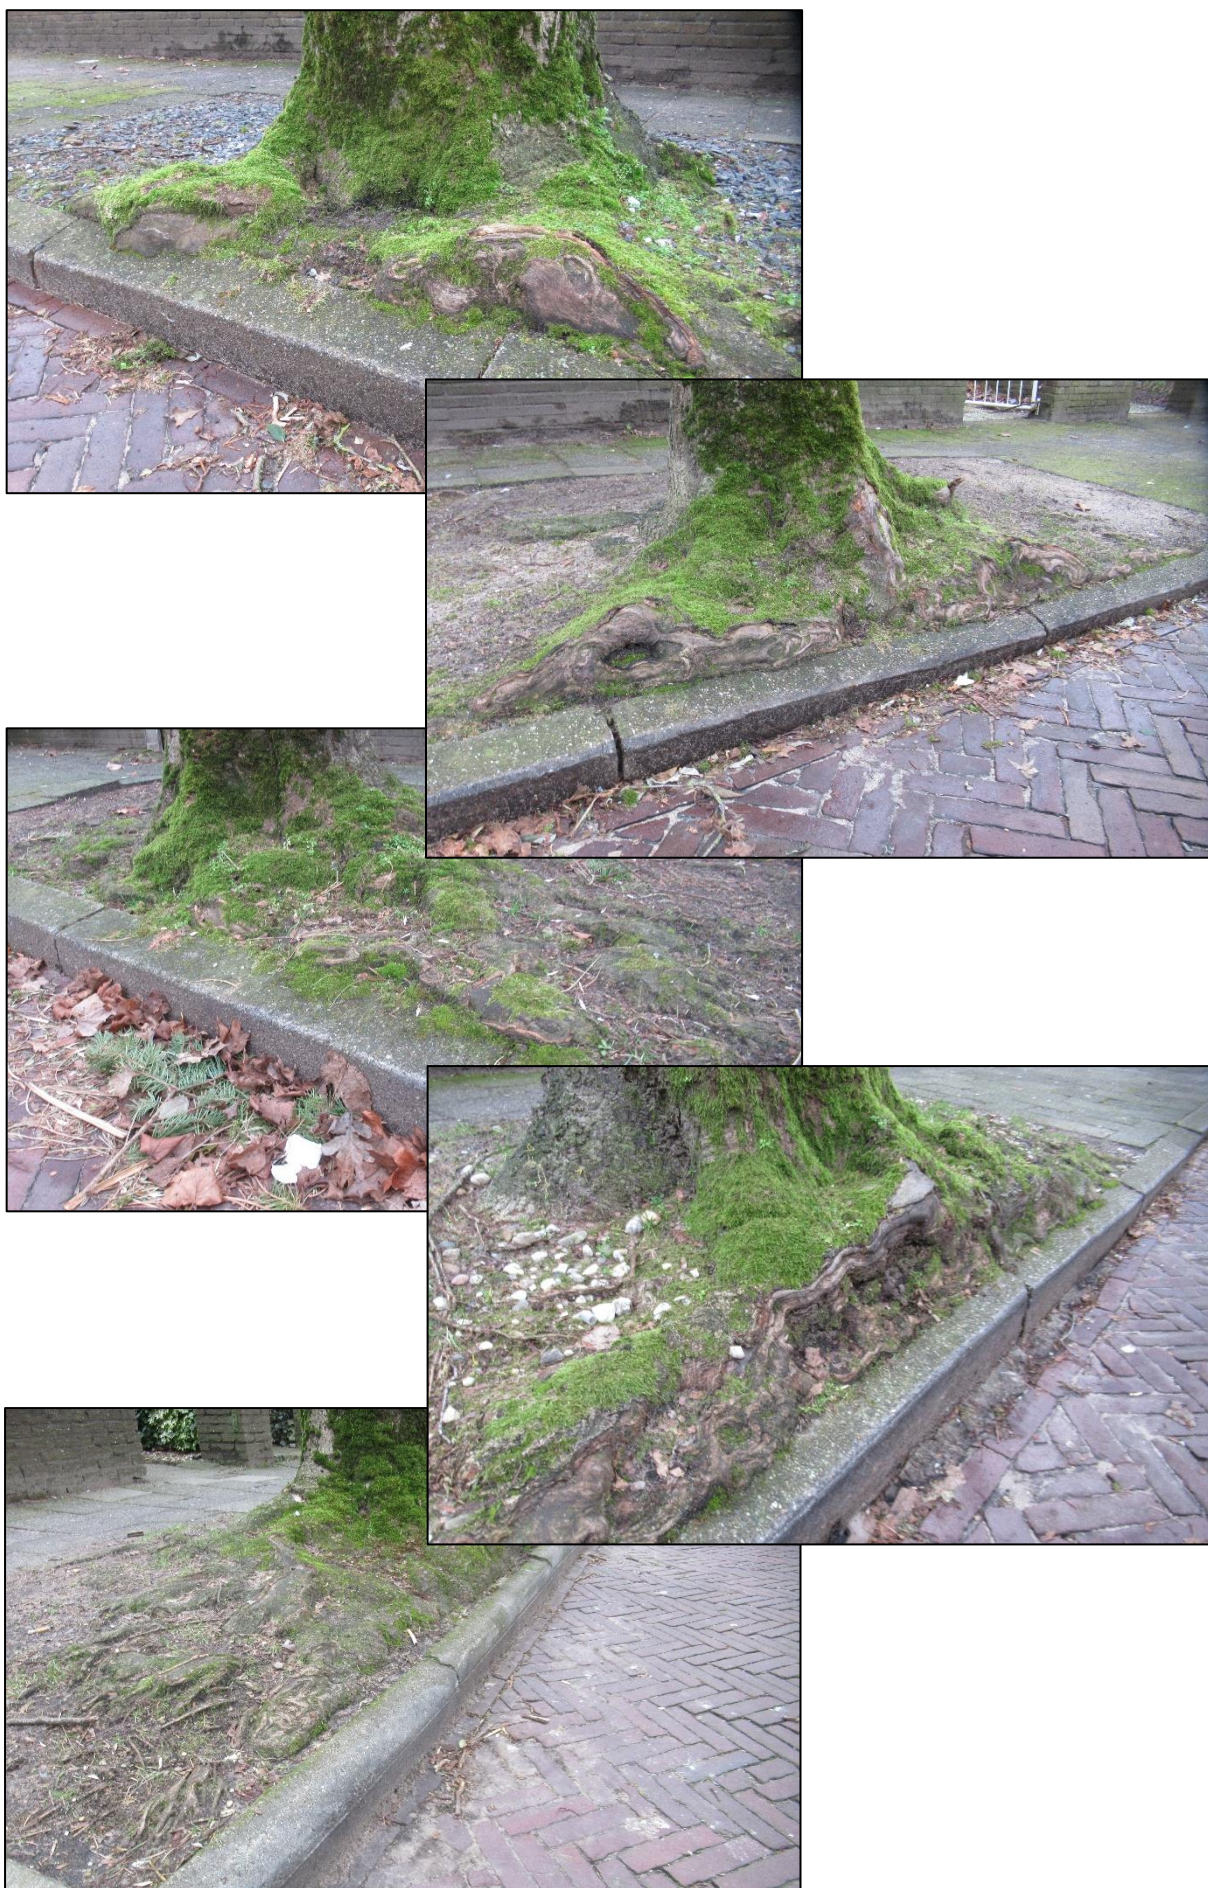
Voor wat betreft de esdoorns in de J.P. Coenstraat is bij veel bomen sprake van zichtbare oppervlakkige wortelgroei binnen de boomspeigel. Afgezien van lichte bestratingsopdruk van het trottoir, veroorzaakt dit met name opdruk van de trottoirbanden (zie foto 8 t/m 12 op pagina 10).

**Foto 8 t/m 12:** voorbeelden van oppervlakkige beworteling en opdruk verharding in J.P. Coenstraat

Ten behoeve van duurzaam boombehoud, wordt geadviseerd de bodemkwaliteit voor de esdoorns in J.P. Coenstraat te verbeteren. Een veel toegepaste methode is TFI (Tree Fertilizer Injector). Met speciale luchtdrukapparatuur worden hierbij scheuren en poriën in de grond gemaakt die tot ver onder de boom worden gevuld met een natuurlijk substraat, wat o.a. organische voedingssupplementen bevat. Door deze verbetering van de groeiplaats neemt niet alleen de conditie en levensverwachting van de bomen toe, maar ze zullen ook dieper gaan wortelen. Een niet onbelangrijk voordeel hiervan is dat wortel-c.q. bestratingsopdruk hierdoor sterk zal verminderen.

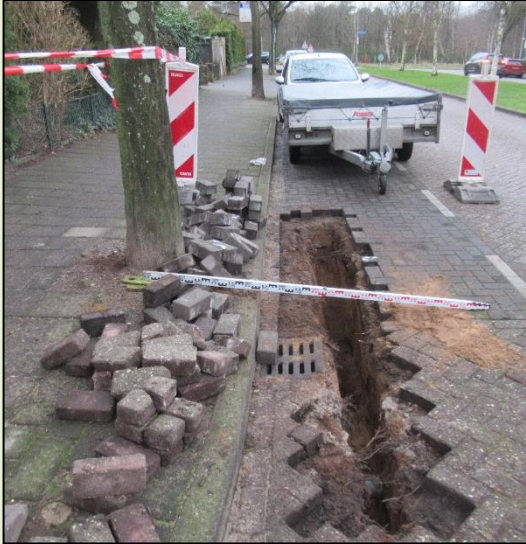
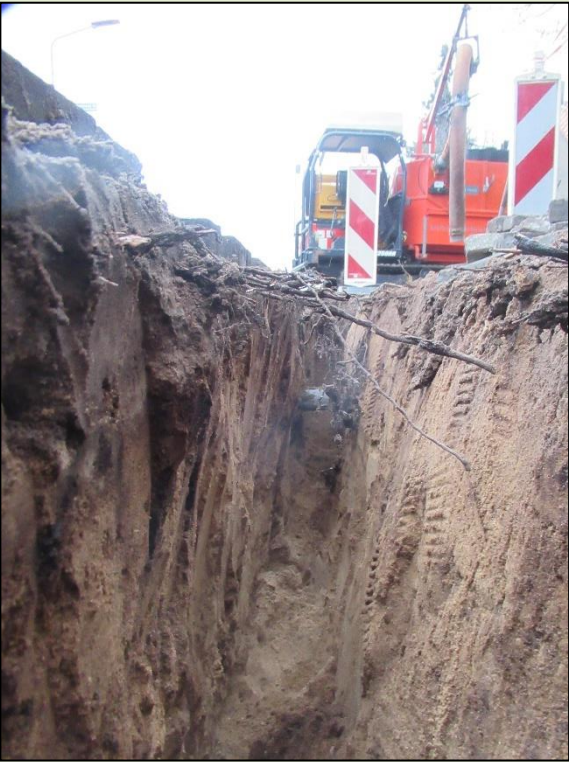
| Boom nr. | Locatie proefsleuf | Diepte (cm) | Aangetroffen beworteling | Foto's |
|---|---|---|---|---|
| 4 | Admiraal de Ruyterlaan. Onder en evenwijdig aan de rijweg op 1.10 m vanuit het hart van de stamvoet en 40 cm vanuit de trottoirband | 0-15<br><br>15-100 | Matig humeus matig fijn zand met uitsluitend zeer extensieve fijne beworteling<br><br>Zeer humusarm matig fijn zand en geen beworteling aangetroffen | |

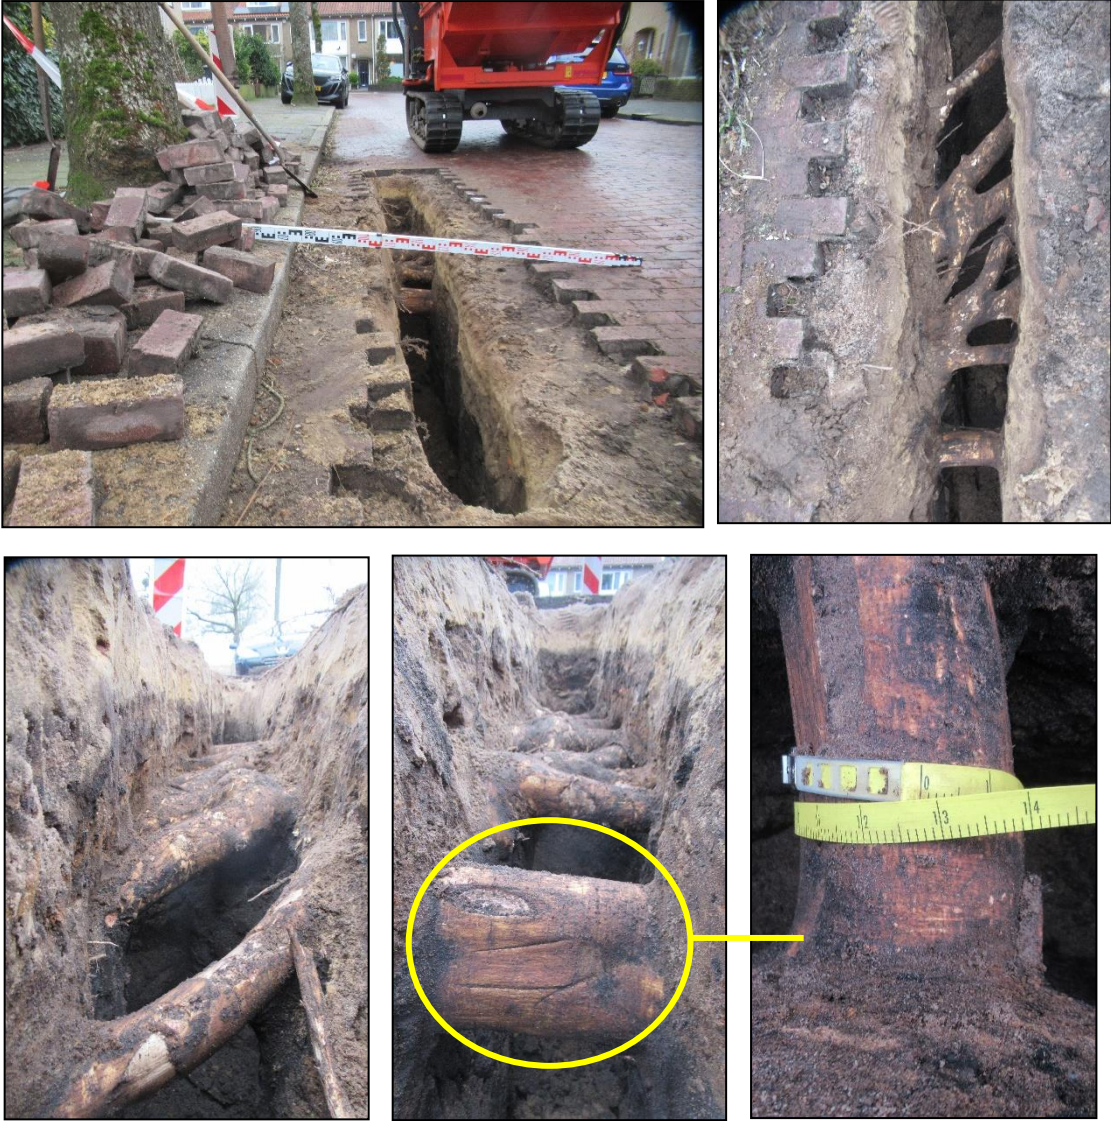
| 14 | Cornelis Evertsenstraat t.h.v. huisnr. 68. Onder en evenwijdig aan de rijweg op 1.10 m vanuit het hart van de stamvoet en 40 cm vanuit de trottoirband | <p>0-30</p> <p>30-45</p> <p>45-100</p> | <p>Matig humusarm matig fijn zand met zeer extensieve fijne beworteling</p> <p>Zeer sterk verdichte bodem bestaande uit matig humeus matig fijn zand met zeer intensieve forse beworteling met diameters variërend van 7 tot 13 cm!</p> <p>Zeer humusarm matig fijn zand en geen beworteling aangetroffen</p> | |

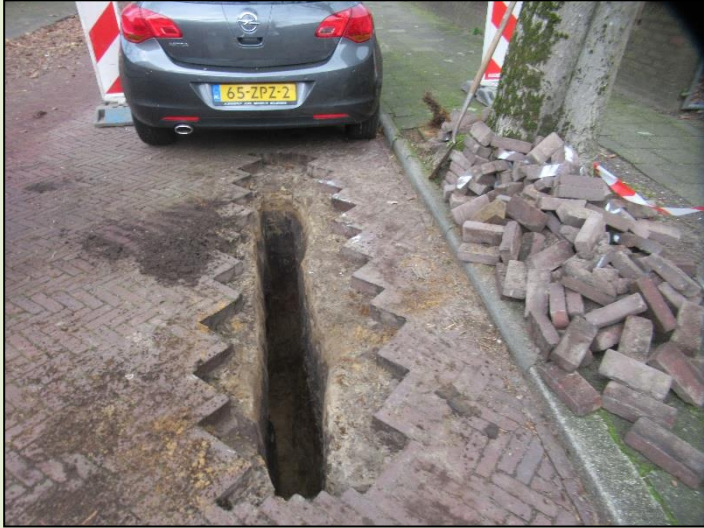
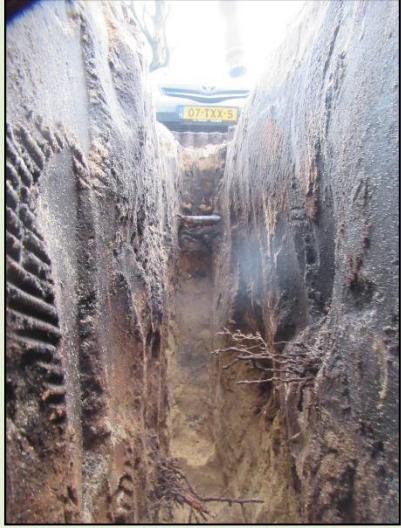
| Boom nr. | Locatie proefsleuf | Diepte (cm) | Aangetroffen beworteling | Foto's | |
|---|---|---|---|---|---|
| 19 | J.P. Coenstraat t.h.v. huisnr. 72. Onder en evenwijdig aan de rijweg op 1.30 m vanuit het hart van de stamvoet en 70 cm vanuit de trottoirband | 0->100 | Bodem op verschillende diepten zeer sterk verdicht bestaande uit matig humeus (toplaag) tot zeer humusarm matig fijn zand; plaatselijk slechts zeer extensieve fijne beworteling aangetroffen | | |

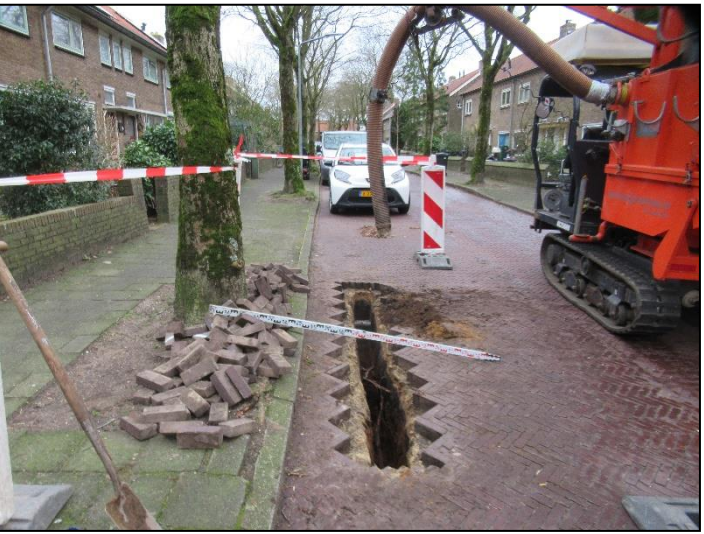
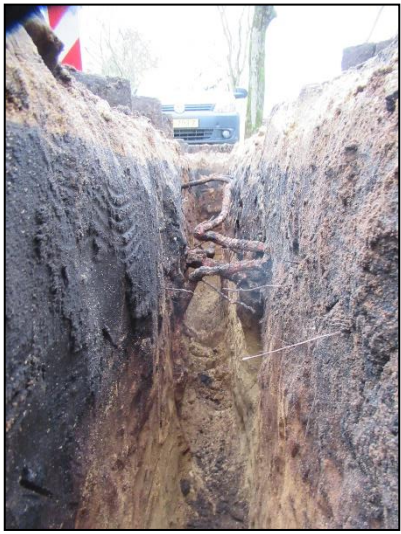
| Boom nr. | Locatie proefsleuf | Diepte (cm) | Aangetroffen beworteling | Foto's | |
|---|---|---|---|---|---|
| 28 | J.P. Coenstraat t.h.v. huisnr. 38. Onder en evenwijdig aan de rijweg op 1.20 m vanuit het hart van de stamvoet en 50 cm vanuit de trottoirband | <div>0-40</div> <div>40-50</div> <div>50-100</div> | <div>Sterk verdichte bodem bestaande uit matig humusarm matig fijn zand en geen noemenswaardige beworteling aangetroffen</div> <div>Sterk verdichte bodem bestaande uit matig humeus matig fijn zand met slechts enkele fijne wortels</div> <div>Zeer humusarm matig fijn zand en geen beworteling aangetroffen</div> | | |

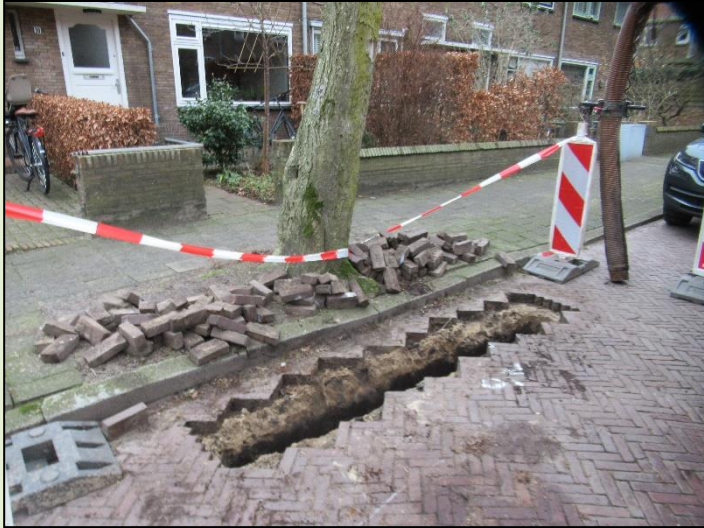
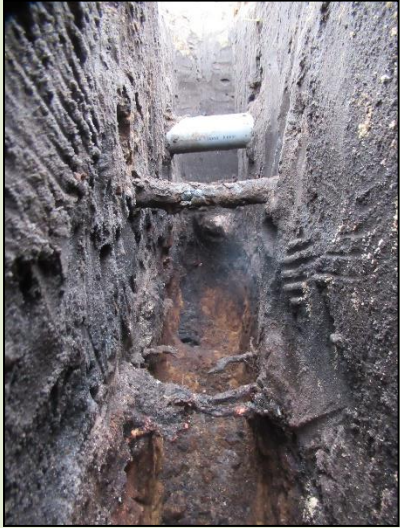
| Boom nr. | Locatie proefsleuf | Diepte (cm) | Aangetroffen beworteling | Foto's | |
|---|---|---|---|---|---|
| 36 | J.P. Coenstraat t.h.v. huisnr. 10. Onder en evenwijdig aan de rijweg op 1.0 m vanuit het hart van de stamvoet en 40 cm vanuit de trottoirband. | 0-100 | Bodem op verschillende diepten zeer sterk verdicht en bestaande uit matig humeus (toplaag) tot zeer humusarm matig fijn zand; slechts op ca. 60 cm diepte één nog dunne wortel aangetroffen | | |

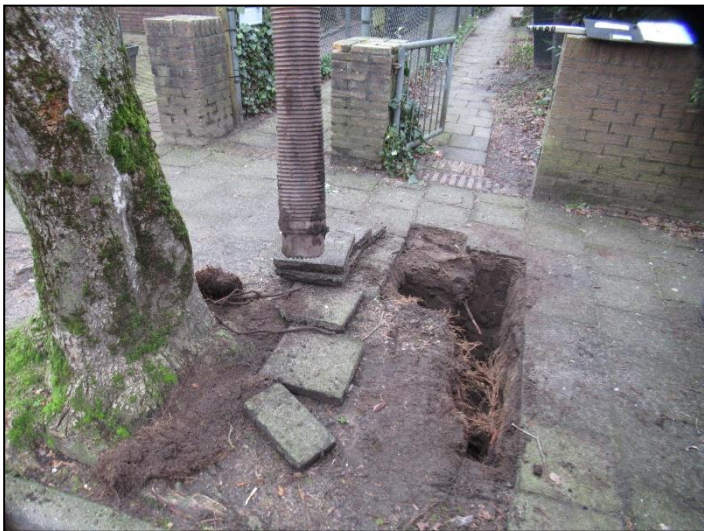
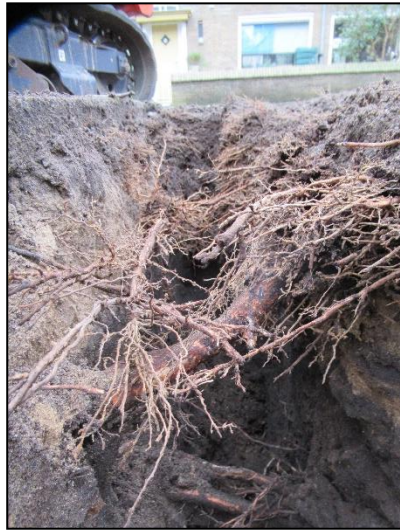
| Boom nr. | Locatie proefsleuf | Diepte (cm) | Aangetroffen beworteling | Foto's | |
|---|---|---|---|---|---|
| 31 | J.P. Coenstraat t.h.v. huisnr. 28. Onder tegelverharding voetpad t.p.v. tracé huisaansluiting op 1.10 m vanuit hart stamvoet | 0-20<br><br>20-70 | Direct onder tegelverharding sprake van pakket zeer intensieve fijne en middelgrove beworteling (max Ø 4 cm)<br><br>Geen noemenswaardige beworteling aangetroffen | | |

Bij 6 bomen in de J.P. Coenstraat bevindt de huidige huisaansluiting zich binnen de kroonprojectie of zelfs op (zeer) korte afstand van de stamvoet. In geval van een open ontgraving zal dit (zeer) ernstige tot onoverkomelijke wortelschade en -verlies veroorzaken. Waar mogelijk wordt hierom geadviseerd de betreffende huisaansluitingen te relinen. Indien dit niet mogelijk blijkt, wordt geadviseerd deze te verleggen met een voor de bomen zo gunstig mogelijke ligging. In alle gevallen moet in het gedeelte onder het huidige trottoir gebruik gemaakt worden van alternatieve uitvoeringstechnieken ('no dig', sleufloze technieken), zoals gestuurd boren/persen of met behulp van een grondzuigcombinatie i.c.m. handmatig graven.

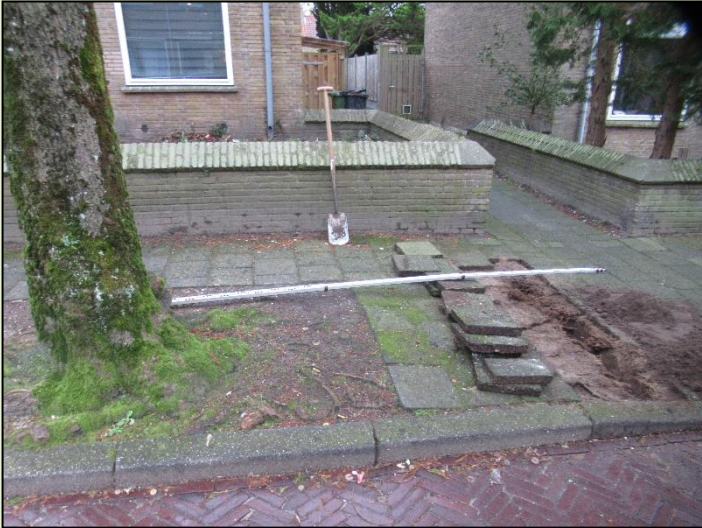
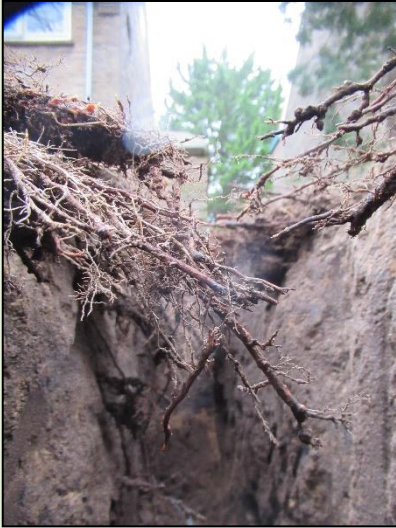
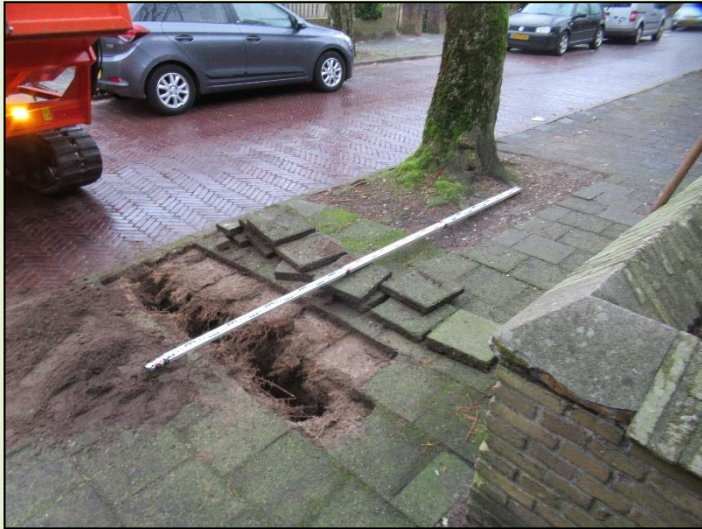
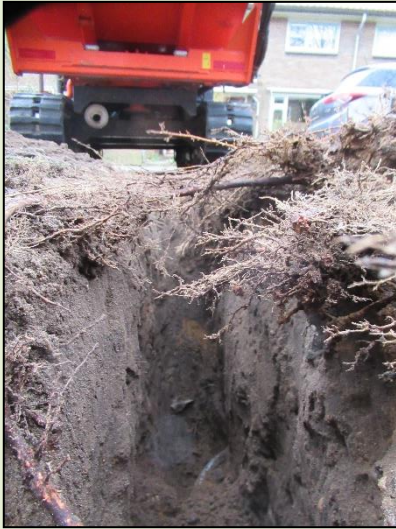
| Boom nr. | Locatie proefsleuf | Diepte (cm) | Aangetroffen beworteling | Foto's |
|---|---|---|---|---|
| 49 | J.P. Coenstraat t.h.v. huisnr. 19. Onder tegelverharding voetpad t.p.v. tracé huisaansluiting op 2.50 m vanuit hart stamvoet | 0-20<br><br>20-70 | Direct onder tegelverharding sprake van pakket zeer intensieve fijne en middelgrove beworteling (max Ø 4 cm)<br><br>Geen noemenswaardige beworteling aangetroffen | |

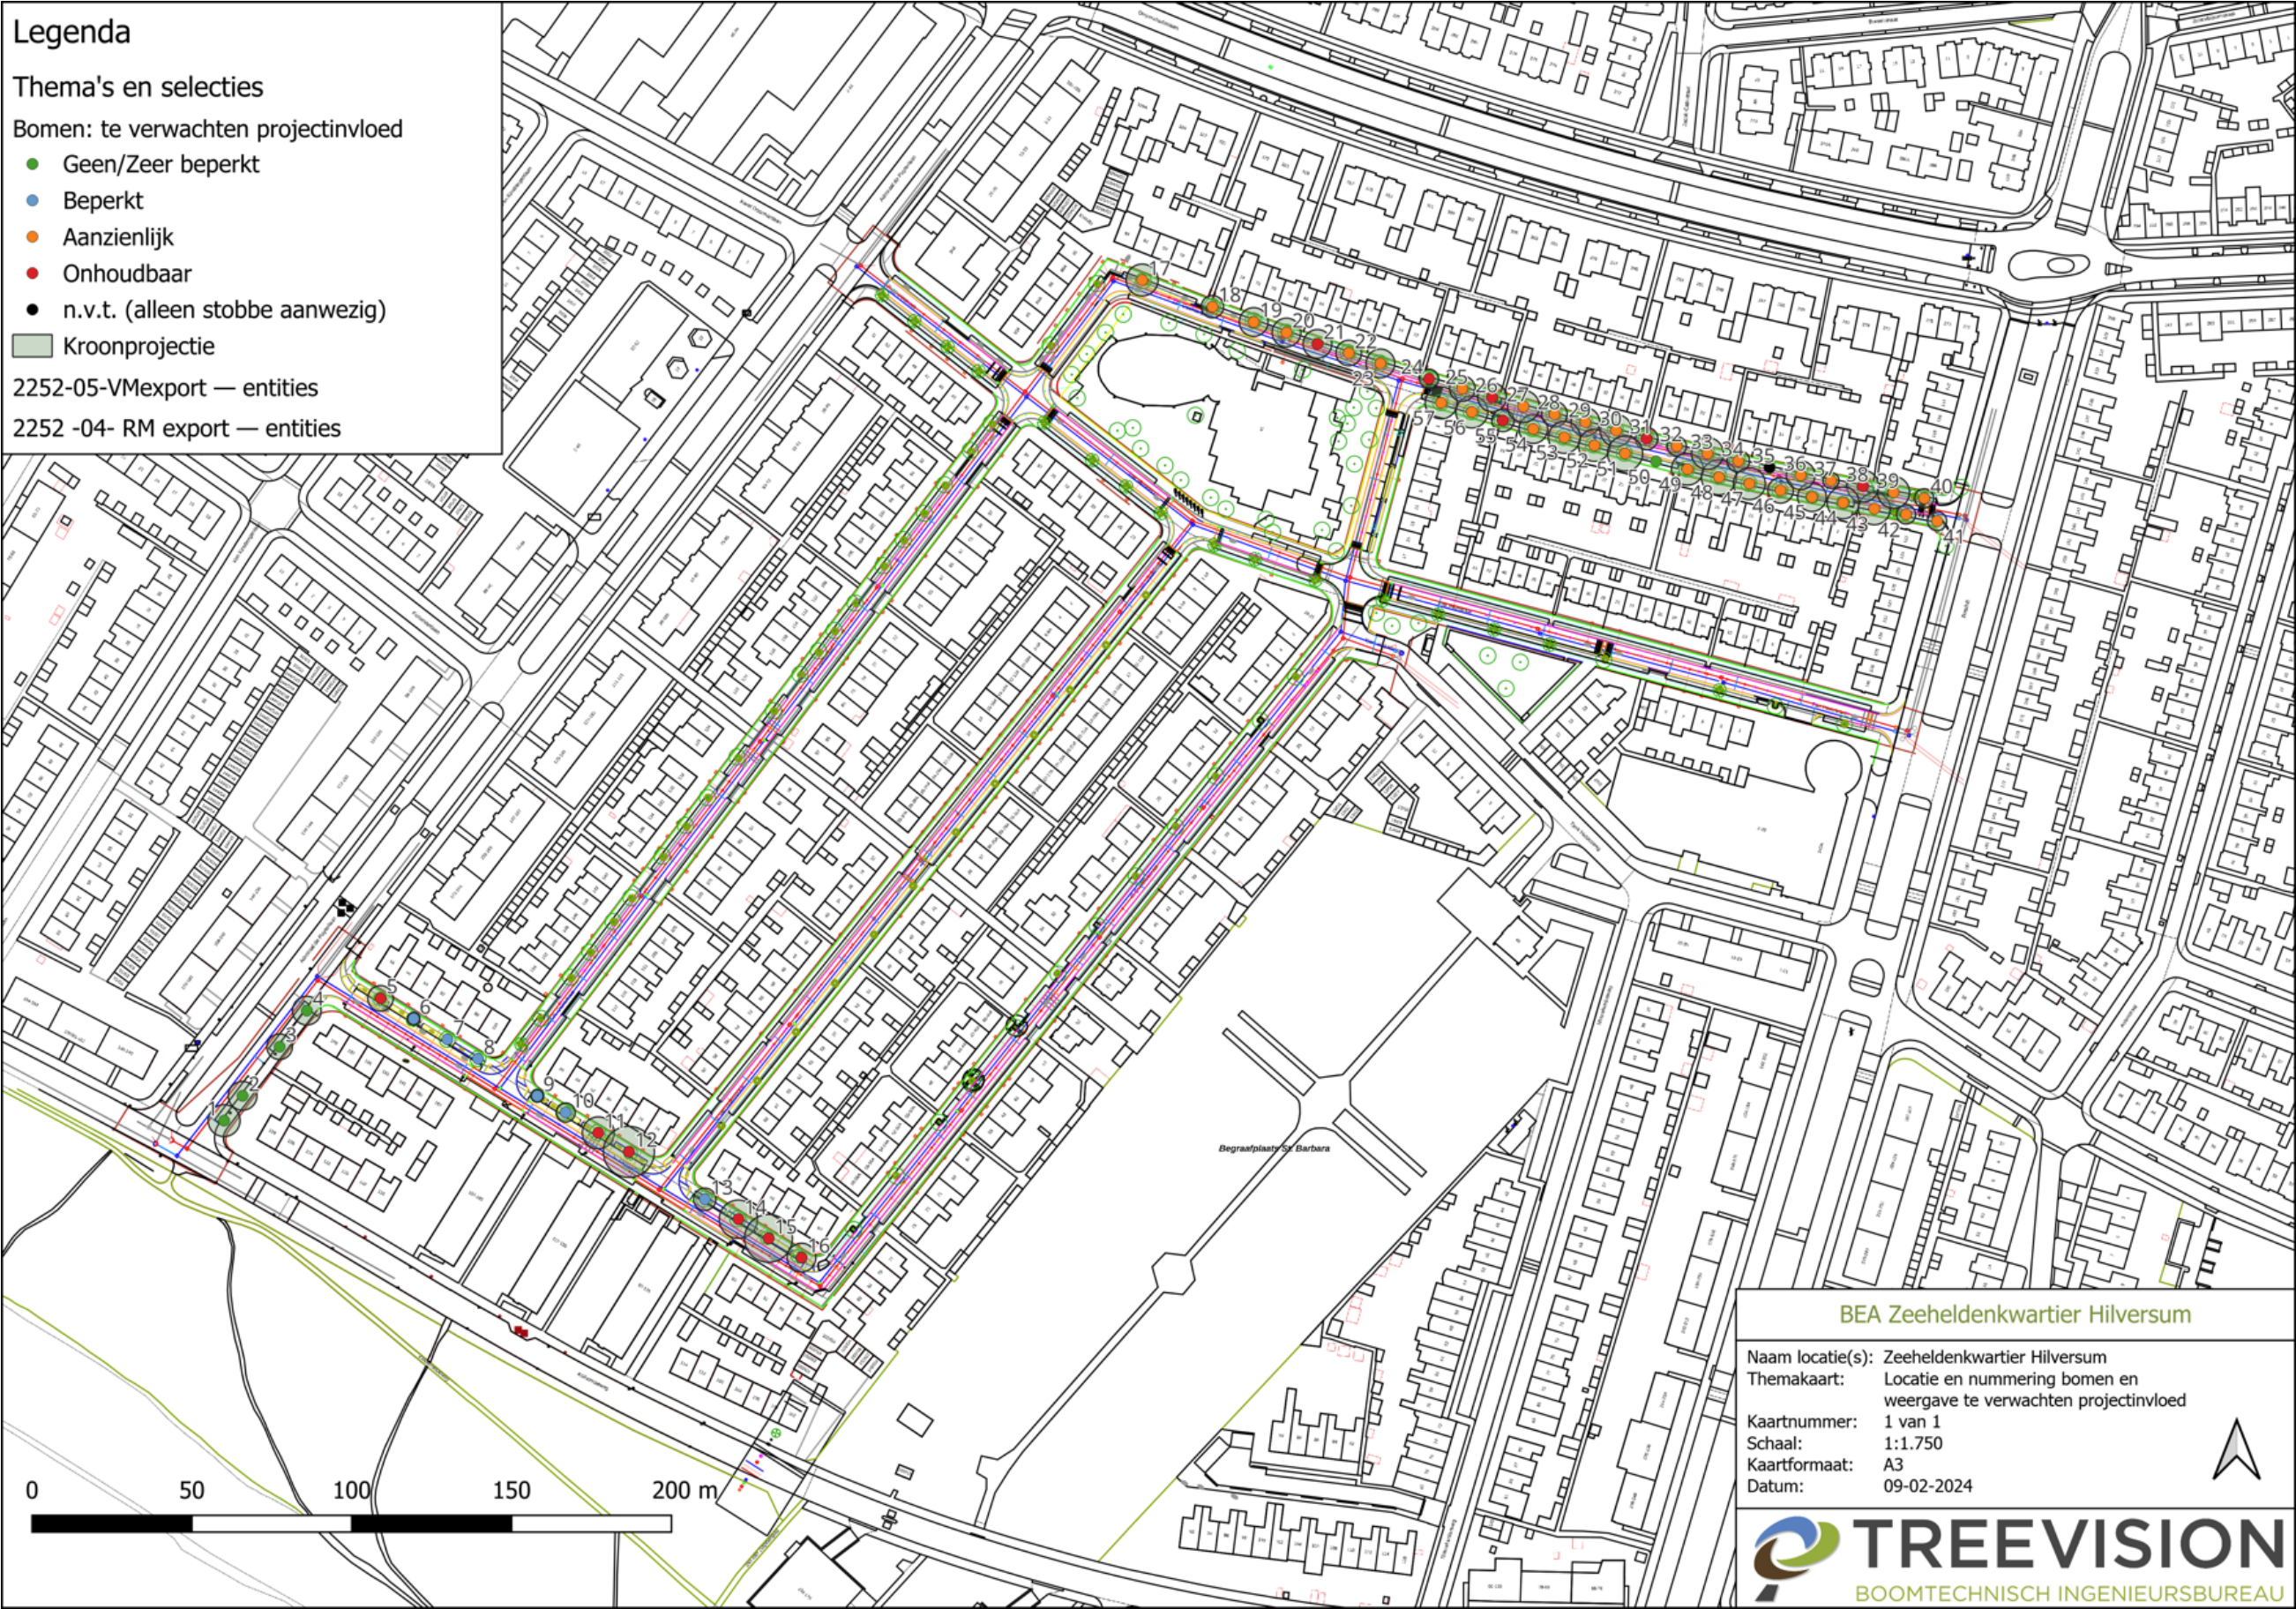
Afbeelding 14: overzichtskaart met weergave boompunten en nummering incl. visualisatie van kroonprojectie en projectinvloed (zie ook bijlage 1)

| Knelpunt(en) | Boomnummers | Project-<br>invloed | Gevolgen | Conclusie BEA | Advies |
|---|---|---|---|---|---|
| Graafwerkzaamheden<br>t.b.v. aanleg RIOOL,<br>HUISAANSLUITINGEN<br>en/of<br>LANGSPARKEERSTROKEN<br>of GROENSTROKEN | 1 t/m 4 en 50 | Geen of zeer<br>beperkt | Geen of geen<br>noemenswaardige<br>wortelschade en -<br>verlies te verwachten | Bomen hebben overwegend een voldoende<br>tot goede toekomstverwachting en zijn<br>duurzaam te behouden mits de hiernaast<br>geadviseerde maatregelen in acht worden<br>genomen | <b>Bomen handhaven</b> met inachtneming van de in hoofdstuk 5.4 genoemde<br>eisen en randvoorwaarden en de in hoofdstuk 6 beschreven<br>boombeschermende maatregelen |
| | 6 t/m 10 en 13 | Beperkt | Kans op beperkte<br>wortelschade en -<br>verlies | Bomen hebben veelal een (zeer) sterk<br>verminderde toekomstverwachting en zijn<br>überhaupt niet duurzaam te behouden | Betreft bomen in de <b>Cornelis Evertsenstraat</b> . Deze én overige <b>bomen</b> in (dit<br>deel van de) straat <b>verwijderen</b> en vervangen door nieuwe bomen ( <i>zie voor<br/>verder advies paragraaf 5.3.1 op pagina 27</i> ) |
| | 17 t/m 20, 22, 23, 25,<br>27 t/m 30, 32 t/m 34,<br>36, 37, 39 t/m 49, 50<br>t/m 54, 56 en 57 | Aanzienlijk | (Zeer) ernstige<br>wortelschade en -<br>verlies | Bomen hebben op 6 stuks na een voldoende<br>tot goede toekomstverwachting, maar zijn<br>i.c.m. geplande werkzaamheden <b>niet</b><br>zondermeer duurzaam te behouden | <b>Bomen (veelal) handhaven en toepassen boomvriendelijke(r)<br/>werkwijze</b> ( <i>zie paragraaf 5.3.2 t/m 5.3.4 op pagina 27</i> ). Daarnaast gelden de<br>in hoofdstuk 5.4 genoemde eisen en randvoorwaarden en de in hoofdstuk 6<br>beschreven boombeschermende maatregelen |
| | 5, 11, 12, 14 t/m 16,<br>21, 24, 26, 31, 38 en<br>55 | Onhoudbaar | Onoverkomelijke<br>wortelschade en -<br>verlies | Boom 5, 11, 12 en 14 t/m 16 in Cornelis<br>Evertsenstraat sprake van een (zeer) sterk<br>verminderde toekomstverwachting en zijn<br>überhaupt niet duurzaam te behouden.<br><br>Overige bomen in J.P. Coenstraat veelal<br>sprake van goede toekomstverwachting,<br>maar zijn i.c.m. geplande werkzaamheden<br><b>niet</b> zondermeer duurzaam te behouden | Deze én overige <b>bomen</b> in (dit deel van de) <b>Cornelis Evertsenstraat</b><br><b>verwijderen</b> en vervangen door nieuwe bomen ( <i>zie voor verder advies<br/>paragraaf 5.3.1 op pagina 27</i> ).<br><br>Bomen in J.P. Coenstraat <b>handhaven en toepassen boomvriendelijke(r)<br/>werkwijze</b> ( <i>zie paragraaf 5.3.2 t/m 5.3.4 op pagina 27</i> ). Daarnaast gelden de<br>in hoofdstuk 5.4 genoemde eisen en randvoorwaarden en de in hoofdstuk 6<br>beschreven boombeschermende maatregelen |
