| Algemene gegevens | |
|---|---|
| Subthema: Gemeente Haarlemmermeer | Onderhoudsjaar: 2023 |
| Nummer: GHM-07 | Type inspectie: Onderhoudsronde 4 |
| Naam: Weerenbrug | Datum: 07-12-2023 |

Gemeente Haarlemmermeer  
Haarlemmermeer  
Weerenbrug  
BR0374

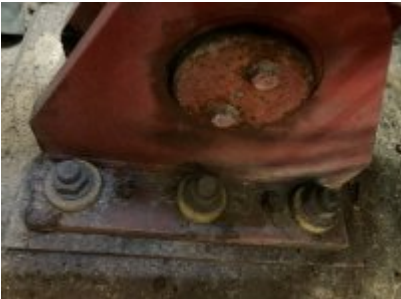
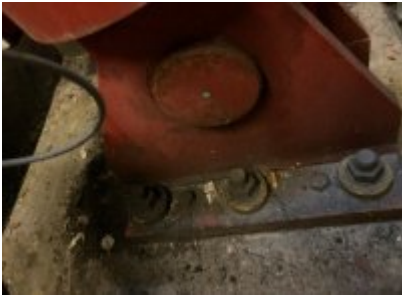
| Aandachtspunt | | |
|---|---|---|
| OH-registratie nummer: KVD 23-056 | Onderdeel: Aandrijving en bewegingswerk, elektrohydraulisch - Cilinder | Aandachtspunt: Corrosie |

| Element | Bouwdeel | Functioneren | Veiligheid | % Levensduur bereikt | Urgentie level | Beschrijving Schade | Maatregel |
|---|---|---|---|---|---|---|---|
| Aandrijving en bewegingswerk | Cilinders | Goed | Goed | 0-30 % | 3 | Corrosie op de bouten van de voetplaat. | |

| Aandachtspunt | | |
|---|---|---|
| Beschrijving aanbeveling: Het ontroesten van de corrosie t.p.v. de voetplaat en hierna plaatselijk bijwerken van de conservering om het corrosie proces te vertragen. | Actie / Status: Aangemaakt | Uitvoeringsverantwoordelijke: |

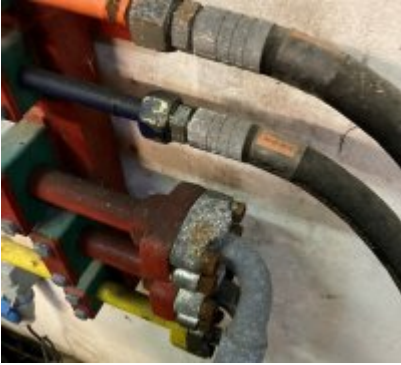
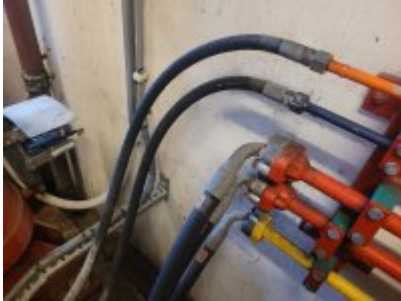
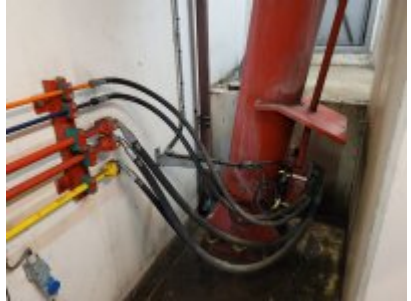
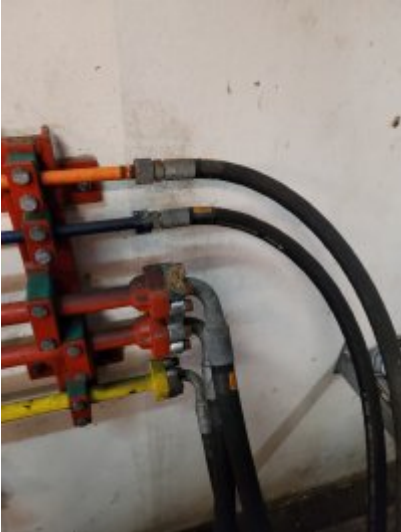
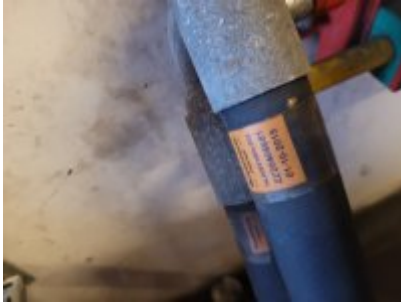
| Aandachtspunt | | |
|---|---|---|
| OH-registratie nummer: 35-23270 | Onderdeel: Aandrijving en bewegingswerk, elektrohydraulisch - Buisleiding - Hydrauliek slangen | Aandachtspunt: Theoretische levensduur |

| Gemeld in: Onderhoudsronde 1 | Restlevensduur: Minder dan 1 jaar | Kosteninschatting: € 2.500,00 - € 5.000,00 |

| Element | Bouwdeel | Functioneren | Veiligheid | % Levensduur bereikt | Urgentie level | Beschrijving Schade | Maatregel |
|---|---|---|---|---|---|---|---|
| Aandrijving en bewegingswerk | Leidingen / slangen | Goed | Goed | 70-85 % | 3 | Corrosie bevestigingsbouten wordt erger / Daarnaast wordt een offerte opgesteld voor het vervangen van de hydraulieklansen. | |

| Beschrijving aanbeveling: Het vervangen van de hydraulische slangen. | Actie / Status: Opstellen offerte | Uitvoeringsverantwoordelijke: |

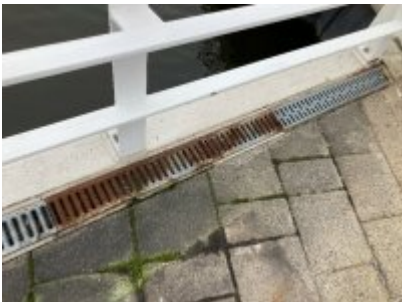
| Aandachtspunt | | |
|---|---|---|
| OH-registratie nummer: KVD 23-058 | Onderdeel: Hemelwaterafvoer (HWA) - Goot | Aandachtspunt: Corrosie |

| Element | Bouwdeel | Functioneren | Veiligheid | % Levensduur bereikt | Urgentie level | Beschrijving Schade | Maatregel |
|---|---|---|---|---|---|---|---|
| <a href="#">Hemelwaterafvoer</a> | Algemeen | Goed | Goed | 0-30 % | 3 | Roosters in het voetpad hebben corrosie. | |

| Aandachtspunt | | |
|---|---|---|
| Beschrijving aanbeveling: Het vervangen van het gecorrodeerde rooster. | Actie / Status: Aangemaakt | Uitvoeringsverantwoordelijke: |

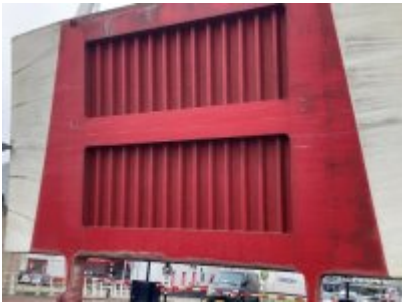
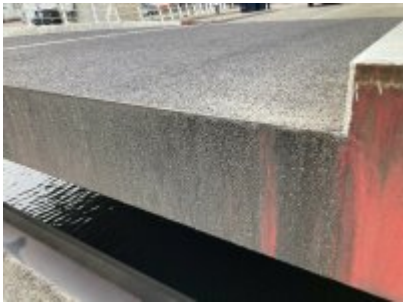
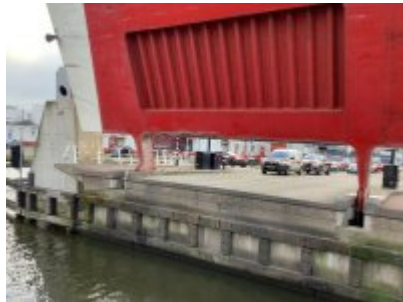
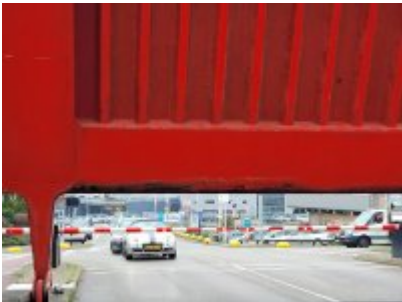
| Aandachtspunt | | |
|---|---|---|
| OH-registratie nummer: | Onderdeel:<br>Hoofddraagconstructie -<br>Rijdek - Rijdek beweegbaar<br>deel | Aandachtspunt: Corrosie |

| Element | Bouwdeel | Functioneren | Veiligheid | % Levensduur bereikt | Urgentie level | Beschrijving Schade | Maatregel |
|---|---|---|---|---|---|---|---|
| Hoofddraagconstructie | Rijvloer, algemeen | Goed | Goed | 0-30 % | 3 | Conservering onthecht. Corrosie aanwezig. | |

| Aandachtspunt | | |
|---|---|---|
| Beschrijving aanbeveling: Het<br>ontroesten van de corrosie en<br>hierna plaatselijk bijwerken<br>van de conservering om het<br>corrosie proces te vertragen. | Actie / Status: Aangemaakt | Uitvoeringsverantwoordelijke: |

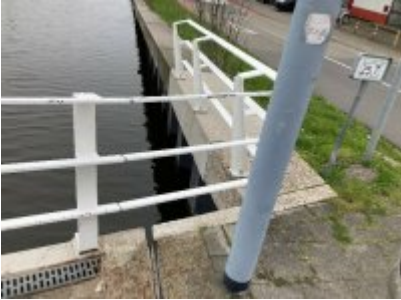
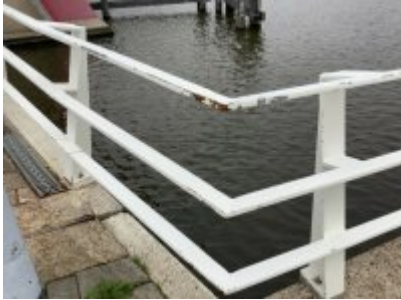
| OH-registratie nummer: KVD 23-060 | Onderdeel: Hoofddraagconstructie - Leuning | Aandachtspunt: Corrosie |

| Element | Bouwdeel | Functioneren | Veiligheid | % Levensduur bereikt | Urgentie level | Beschrijving Schade | Maatregel |
|---|---|---|---|---|---|---|---|
| <a href="#">Leuning</a> | Algemeen | Goed | Goed | 0-30 % | 3 | Corrosie aanwezig. Corrosie voetbouten. Conservering onthecht. | |

| Beschrijving aanbeveling: Het ontroesten van de corrosie en hierna plaatselijk bijwerken van de conservering om het corrosie proces te vertragen. | Actie / Status: Aangemaakt | Uitvoeringsverantwoordelijke: |

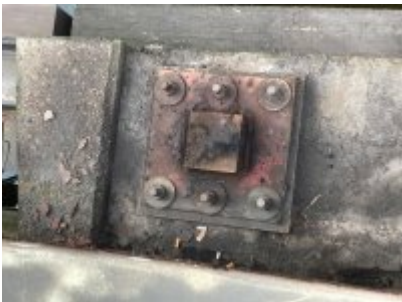
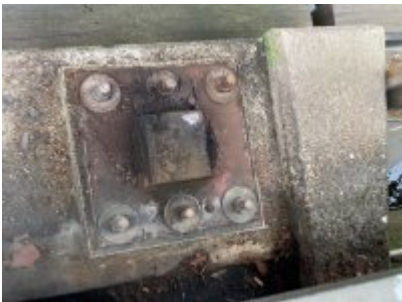
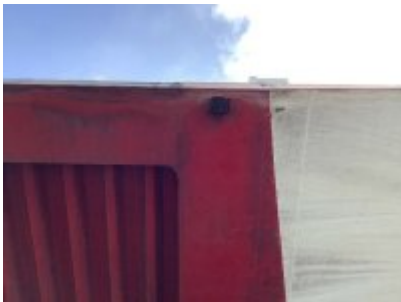
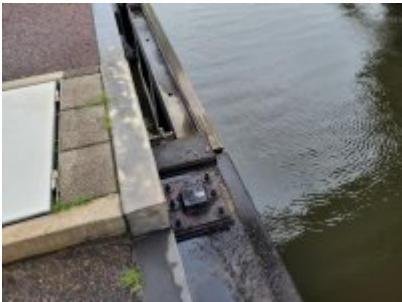
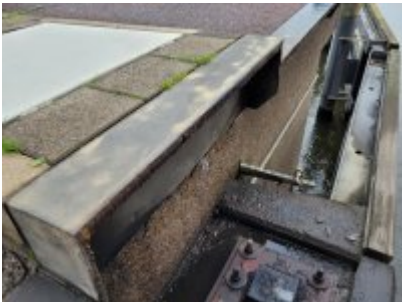
| Aandachtspunt | | |
|---|---|---|
| OH-registratie nummer: | Onderdeel: Oplegging - Oplegblok | Aandachtspunt: Corrosie |

| Element | Bouwdeel | Functioneren | Veiligheid | % Levensduur bereikt | Urgentie level | Beschrijving Schade | Maatregel |
|---|---|---|---|---|---|---|---|
| Oplegging | Oplegblok | Goed | Goed | 0-30 % | 3 | Corrosie aanwezig. | |

| Aandachtspunt | | |
|---|---|---|
| Beschrijving aanbeveling: Het vertragen van het corrosie proces door het aanbrengen van een tar-laag. Dit is niet van toepassing op het raakvlak, omdat deze laag niet langdurig stand zal houden vanwege geringe bewegingen op het raakvlak. Hierom wordt de degradatie van de corrosie op het raakvlak gemonitord tijdens de onderhoudsronde. | Actie / Status: Aangemaakt | Uitvoeringsverantwoordelijke: |

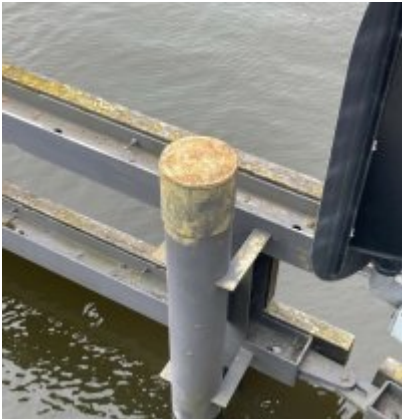
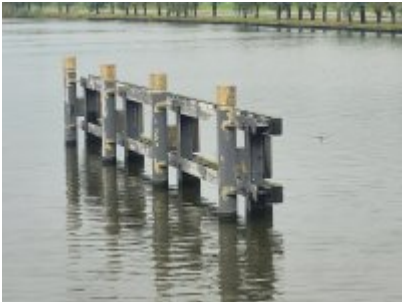
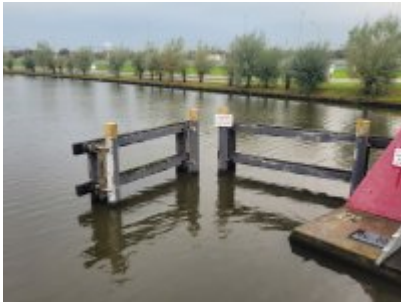
| Aandachtspunt | | |
|---|---|---|
| OH-registratie nummer: | Onderdeel: Remming- en/of geleidewerk - Meerpaal | Aandachtspunt: Corrosie |

| Element | Bouwdeel | Functioneren | Veiligheid | % Levensduur bereikt | Urgentie level | Beschrijving Schade | Maatregel |
|---|---|---|---|---|---|---|---|
| Remming en/of geleidewerk | Paal | Goed | Goed | 0-30 % | 3 | Corrosie aanwezig. Conservering onthecht. | |

| Aandachtspunt | | |
|---|---|---|
| Beschrijving aanbeveling: Het ontroesten van de corrosie en hierna plaatselijk bijwerken van de conservering om het corrosie proces te vertragen. | Actie / Status: Aangemaakt | Uitvoeringsverantwoordelijke: |

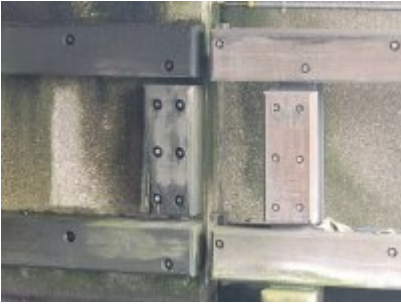
| Aandachtspunt | | |
|---|---|---|
| OH-registratie nummer: | Onderdeel: Remming- en/of geleidewerk - Wrijfgording | Aandachtspunt: Schade |

| Element | Bouwdeel | Functioneren | Veiligheid | % Levensduur bereikt | Urgentie level | Beschrijving Schade | Maatregel |
|---|---|---|---|---|---|---|---|
| Remming en/of geleidewerk | Wrijfgording | Goed | Goed | 0-30 % | 3 | 1 deel heeft schade. | |

| Aandachtspunt | | |
|---|---|---|
| Beschrijving aanbeveling: Het uitvoeren van nader onderzoek ter behoeve van de herstelwerkzaamheden aan de wrijfgordijnen. | Actie / Status: Aangemaakt | Uitvoeringsverantwoordelijke: |

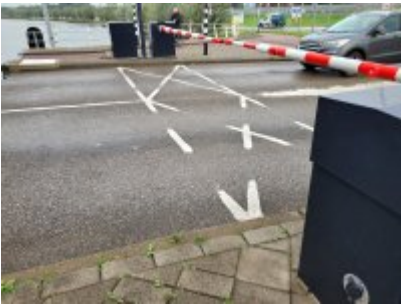
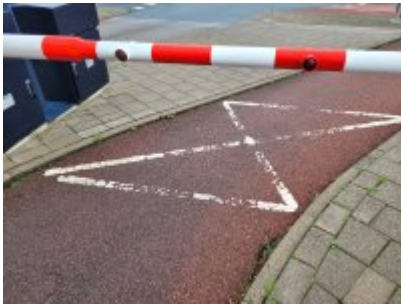
| Aandachtspunt | | |
|---|---|---|
| OH-registratie nummer: | Onderdeel: Wegmarkering - Wegmarkering, Algemeen | Aandachtspunt: Vervaging belijning |

| Element | Bouwdeel | Functioneren | Veiligheid | % Levensduur bereikt | Urgentie level | Beschrijving Schade | Maatregel |
|---|---|---|---|---|---|---|---|
| Slijtaag | Belijning | Matig | Goed | 0-30 % | 3 | Belijning vervaagd. | |

| Aandachtspunt | | |
|---|---|---|
| Beschrijving aanbeveling: Het hernieuwd aanbrengen van de belijning ter verduidelijking van de verkeerssituatie. | Actie / Status: Aangemaakt | Uitvoeringsverantwoordelijke: |

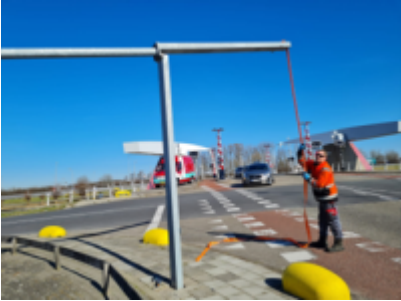
| Aandachtspunt | | |
|---|---|---|
| OH-registratie nummer: | Onderdeel: Closed Circuit TeleVision installatie (CCTV installatie) - Mast | Aandachtspunt: Mast kantelt op[fietspad |

| Element | Bouwdeel | Functioneren | Veiligheid | % Levensduur bereikt | Urgentie level | Beschrijving Schade | Maatregel |
|---|---|---|---|---|---|---|---|
| CCTV-installatie | Mast | Matig | Matig | 0-30 % | 3 | Bij het omkeren van de CCTV-mast blokkeert de mast het fietspad / geen ondersabeling aanwezig. | |

| Aandachtspunt | | |
|---|---|---|
| Beschrijving aanbeveling: Het draaien van de mast, zodat de mast gedraaid kan worden vanaf het voetpad en de mast niet over de weg heen hangt. | Actie / Status: Aangemaakt | Uitvoeringsverantwoordelijke: |

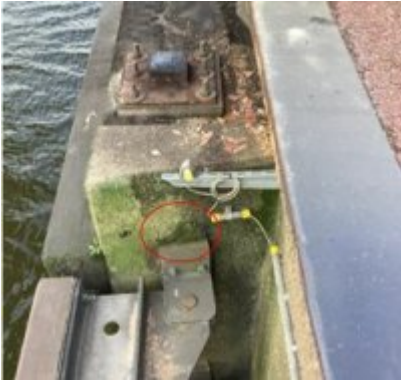
| Aandachtspunt | | |
|---|---|---|
| OH-registratie nummer: | Onderdeel: Steunpunt - Pijler | Aandachtspunt: Betonschade |

| Aandachtspunt | | |
|---|---|---|
| Beschrijving aanbeveling: Het opruwen van het beton (verwijderen losse delen) en uitvoeren van beton herstelwerkzaamheden. Werkzaamheden zullen alleen uitgevoerd worden onder begeleiding van verkeersmaatregelen. | Actie / Status: Aangemaakt | Uitvoeringsverantwoordelijke: |

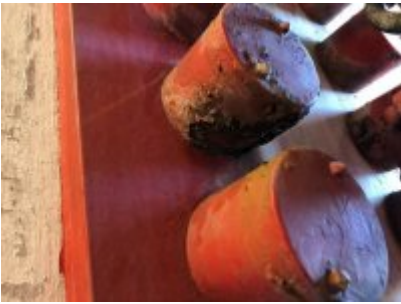
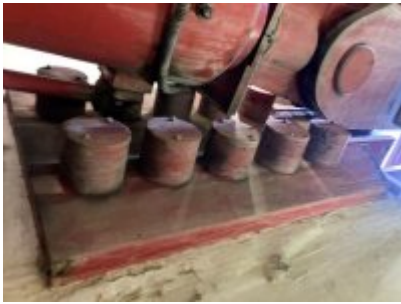
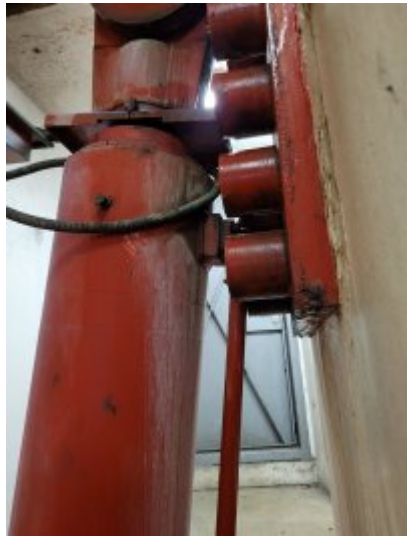
| Aandachtspunt | | |
|---|---|---|
| OH-registratie nummer: KVD 23-062 | Onderdeel: Aandrijving en bewegingswerk, elektrohydraulisch - Cilinder | Aandachtspunt: Corrosie |

| Aandachtspunt | | |
|---|---|---|
| Beschrijving aanbeveling: Het ontroesten van de corrosie en hierna plaatselijk bijwerken van de conservering om het corrosie proces te vertragen. | Actie / Status: Aangemaakt | Uitvoeringsverantwoordelijke: |

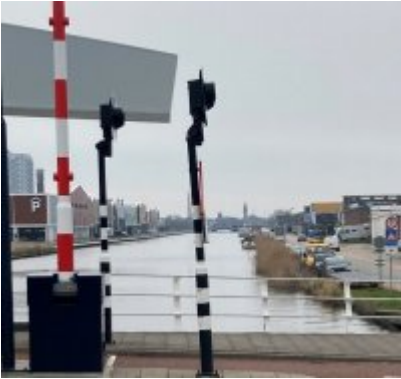
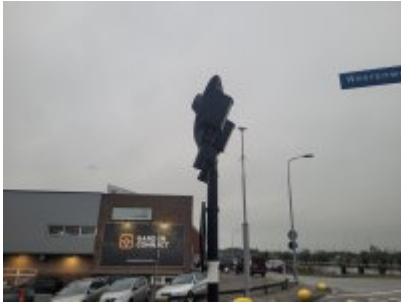
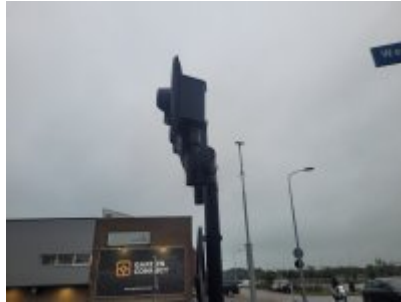
| OH-registratie nummer: | Onderdeel:<br>Verkeersregelininstallatie (VRI)<br>- Verkeersregelininstallatie (VRI), Algemeen | Aandachtspunt: Scheefstand |

| Beschrijving aanbeveling: Het herstellen van de scheefstand van het landverkeerssein. | Actie / Status: Aangemaakt | Uitvoeringsverantwoordelijke: |

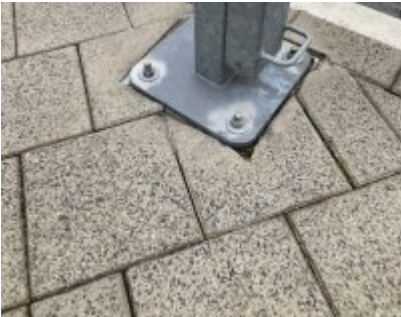
| Aandachtspunt | | |
|---|---|---|
| OH-registratie nummer: KVD 23-063 | Onderdeel: Closed Circuit TeleVision installatie (CCTV installatie) - Mast | Aandachtspunt: Ondersabeling ontbreekt |

| Aandachtspunt | | |
|---|---|---|
| Beschrijving aanbeveling: Het aanbrengen van een ondersabeling. | Actie / Status: Aangemaakt | Uitvoeringsverantwoordelijke: |

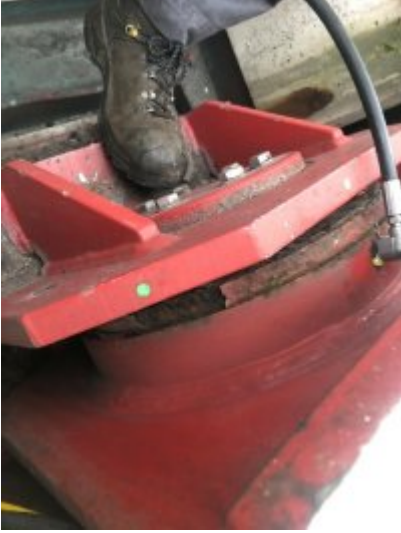
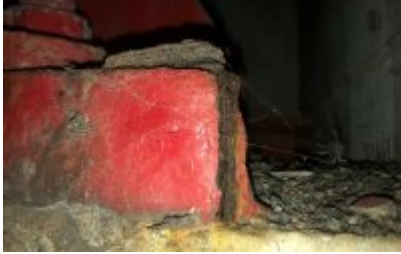
| Aandachtspunt | | |
|---|---|---|
| OH-registratie nummer: | Onderdeel: Hoofddraaipunt - Draaipunt | Aandachtspunt: Corrosie |

| Element | Bouwdeel | Functioneren | Veiligheid | % Levensduur bereikt | Urgentie level | Beschrijving Schade | Maatregel |
|---|---|---|---|---|---|---|---|
| <a href="#">Hoofddraaipun</a> | Algemeen | Goed | Goed | 0-30 % | 3 | De aanwezigheid van vuil en corrosie. | |

| Aandachtspunt | | |
|---|---|---|
| Beschrijving aanbeveling: Het reinigen van het hoofddraaipunt, het ontroesten van de corrosie en plaatselijk herstellen van de conservering. | Actie / Status: Aangemaakt | Uitvoeringsverantwoordelijke: |

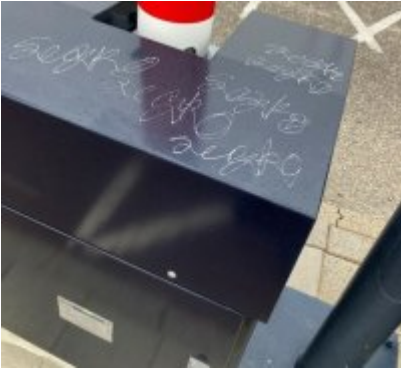
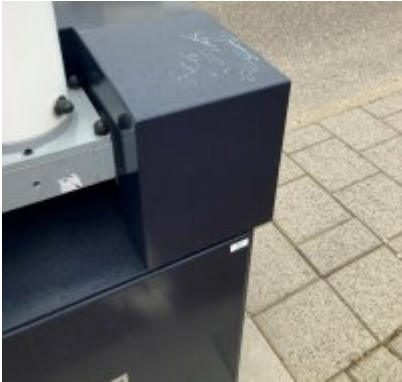
| Aandachtspunt | | |
|---|---|---|
| OH-registratie nummer: | Onderdeel: Afsluitboominstallatie - Kast | Aandachtspunt: Graffiti |

| Element | Bouwdeel | Functioneren | Veiligheid | % Levensduur bereikt | Urgentie level | Beschrijving Schade | Maatregel |
|---|---|---|---|---|---|---|---|
| Afsluitboominstallatie | Kasten | Goed | Goed | 0-30 % | 3 | De aanwezigheid van stft. | |

| Aandachtspunt | | |
|---|---|---|
| Beschrijving aanbeveling: Het verwijderen van de graffiti / stift m.b.v. graffiti-remover en een hogedrukreiniger. | Actie / Status: Aangemaakt | Uitvoeringsverantwoordelijke: |

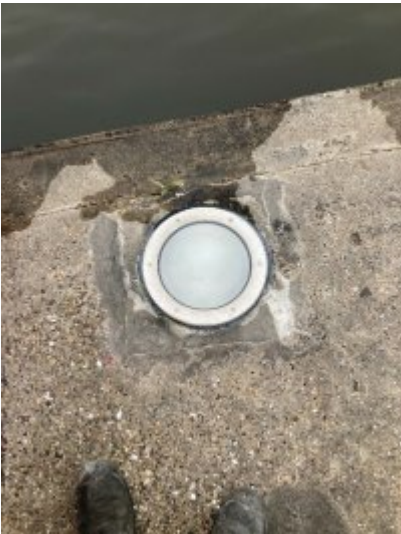
| Aandachtspunt | | |
|---|---|---|
| OH-registratie nummer: | Onderdeel: Objectverlichting - Armatuur | Aandachtspunt: Defect |

| Element | Bouwdeel | Functioneren | Veiligheid | % Levensduur bereikt | Urgentie level | Beschrijving Schade | Maatregel |
|---|---|---|---|---|---|---|---|
| Objectverlichting | Mast | Goed | Goed | 0-30 % | n.v.t. | Een van de ledlampen nabij de hameitoren is defect. | |

| Aandachtspunt | | |
|---|---|---|
| Beschrijving aanbeveling: Het vervangen van de betreffende ledlamp. Het gaat hierbij om vergelijkbare spots als op de Lijnderbrug T106, voor verdere toelichting zie mail: '35-23003 Vervangen verlichting hameitoren Lijnderbrug iAsset 1240' verzonden op 07-02-2023. | Actie / Status: Aangemaakt | Uitvoeringsverantwoordelijke: |

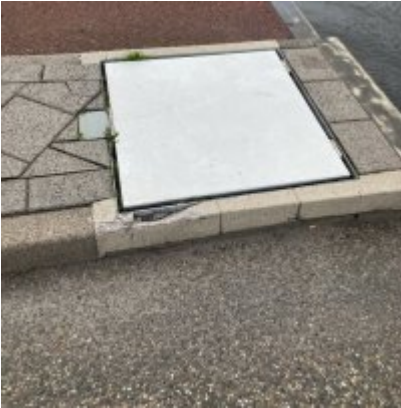
| Aandachtspunt | | |
|---|---|---|
| OH-registratie nummer: | Onderdeel: Verharding<br>wegtype 4, Licht belast -<br>Elementenverharding -<br>Elementverharding voetpaden | Aandachtspunt: Betonschade |

| Element | Bouwdeel | Functioneren | Veiligheid | % Levensduur bereikt | Urgentie level | Beschrijving Schade | Maatregel |
|---|---|---|---|---|---|---|---|
| Slijtaag | Kantliggers voetpaden | Goed | Goed | 0-30 % | 3 | Betonschade nabij het luik. | |

| Aandachtspunt | | |
|---|---|---|
| Beschrijving aanbeveling: Het<br>aansmeren van de<br>betonschade met betonmortel. | Actie / Status: Aangemaakt | Uitvoeringsverantwoordelijke: |

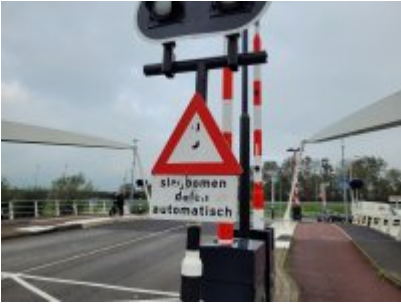
| Aandachtspunt | | |
|---|---|---|
| OH-registratie nummer: | Onderdeel:<br>Bebording/bewegwijzering<br>(statisch) -<br>Bebording/bewegwijzering<br>(statisch), Algemeen | Aandachtspunt: Onleesbaar |

| Aandachtspunt | | |
|---|---|---|
| Beschrijving aanbeveling: Het<br>vervangen van de twee<br>onleesbare borden, zodat deze<br>voor de omgeving weer<br>leesbaar zijn. | Actie / Status: Aangemaakt | Uitvoeringsverantwoordelijke: |

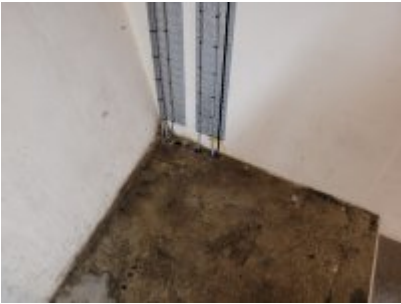
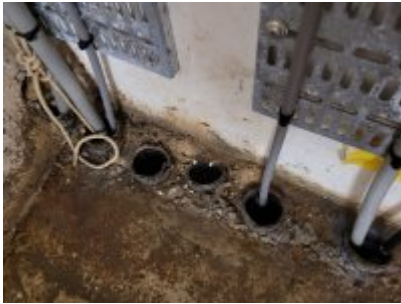
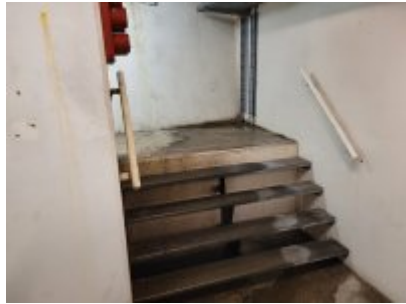
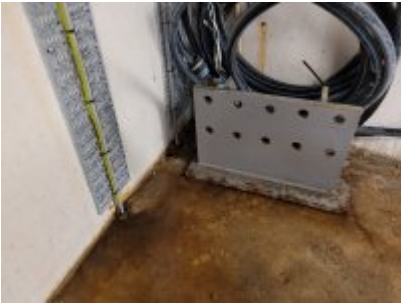
| Aandachtspunt | | |
|---|---|---|
| OH-registratie nummer: | Onderdeel: Hemelwaterafvoer (HWA) - Goot | Aandachtspunt: Lekkage |

| Aandachtspunt | | |
|---|---|---|
| Beschrijving aanbeveling: Het uitvoeren van nader onderzoek naar de herkomst van het water en hoe deze te minimaliseren valt. | Actie / Status: Aangemaakt | Uitvoeringsverantwoordelijke: |
