## Griekspoor staat voor topsport in civiele techniek

## Algemene gegevens

| Nummer: GHM-08 | Type inspectie: Onderhoudsronde 4 |
| Naam: Bietenbrug | Datum: 06-12-2023 |

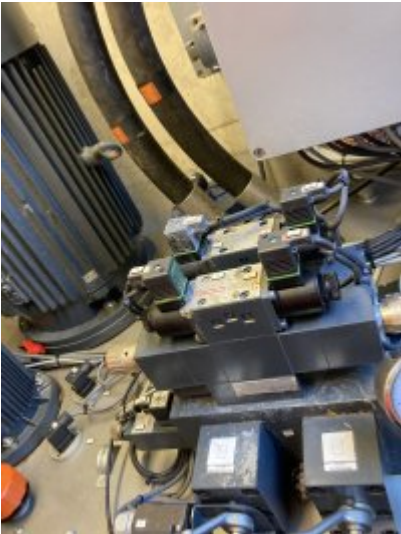
| OH-registratie nummer: | Onderdeel: Aandrijving en bewegingswerk, elektrohydraulisch - Buisleiding - Hydrauliek slangen | Aandachtspunt: Theoretische levensduur |
| Gemeld in: Onderhoudsronde 1 | Restlevensduur: Minder dan 5 jaar | Kosteninschatting: n.t.b. |

| Element | Bouwdeel | Functioneren | Veiligheid | % levens- duur bereikt | Urgentie level | Beschrijving Schade | Maatregel |
|---|---|---|---|---|---|---|---|
| Aandrijving en bewegingswerk | Hydraulisch aggregaat (pomp, motor, kleppenblok, tank) | Goed | Goed | 0-30 % | n.v.t. | Plaatsingsdatum hydrauliek slangen 11-2019. Vervangen in 2026. | |

| Beschrijving aanbeveling: Het vervangen van de hydrauliekslangen in 2026, wegens een aflopende theoretische levensduur (plaatsingsdatum 2019). | Actie / Status: Aangemaakt | Uitvoeringsverantwoordelijke: |

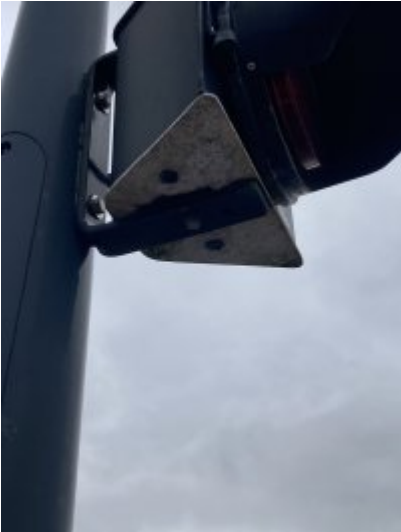
| Aandachtspunt | | |
|---|---|---|
| OH-registratie nummer: KVD 23-017 | Onderdeel:<br>Verkeersregelininstallatie (VRI)<br>- Verkeersregelininstallatie (VRI), Algemeen | Aandachtspunt: Afname conservering |
| Gemeld in: Onderhoudsronde 1 | Restlevensduur: Minder dan 5 jaar | Kosteninschatting: € 250,00 - € 500,00 |

| <a href="#">Verkeersregelinstallatie (VRI)</a> | Algemeen | Goed | Goed | 0-30 % | 3 | Conservering onthecht. | |

| Aandachtspunt | | |
|---|---|---|
| Beschrijving aanbeveling: Het plaatselijk bijwerken van de conservering. | Actie / Status: Aangemaakt | Uitvoeringsverantwoordelijke: |

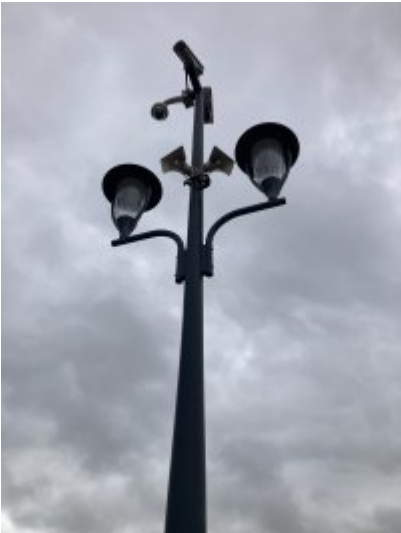
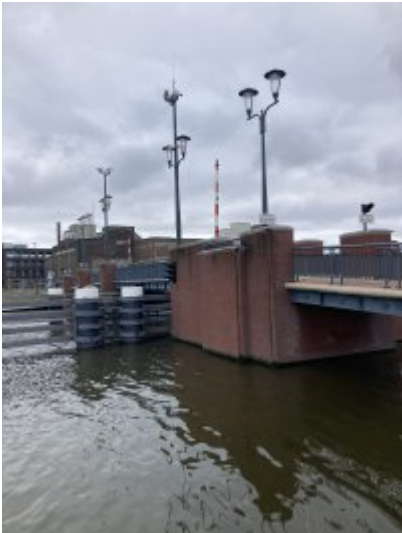
| Aandachtspunt | | |
|---|---|---|
| OH-registratie nummer: | Onderdeel: Closed Circuit TeleVision installatie (CCTV installatie) - Mast | Aandachtspunt: Masten zijn niet kantelbaar |
| Gemeld in: Onderhoudsronde 1 | Restlevensduur: Meer dan 5 jaar | Kosteninschatting: n.t.b. |

| CCTV-installatie | Mast | Goed | Goed | 0-30 % | n.v.t. | De masten zijn niet kantelbaar. | |

| Aandachtspunt | | |
|---|---|---|
| Beschrijving aanbeveling: Het onderzoeken van de mogelijkheden tot het kantelbaar maken van de CCTV-masten. | Actie / Status: Aangemaakt | Uitvoeringsverantwoordelijke: |

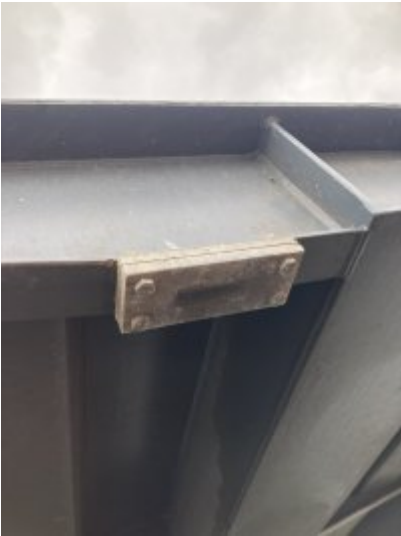
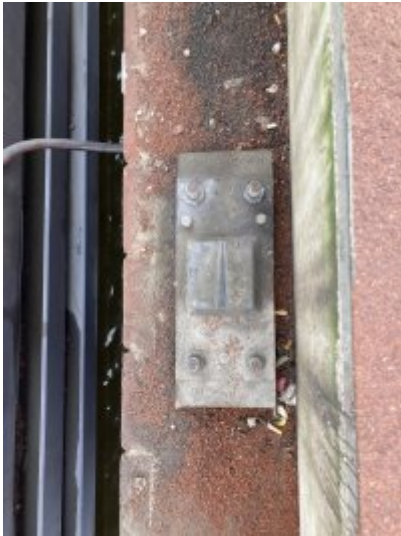
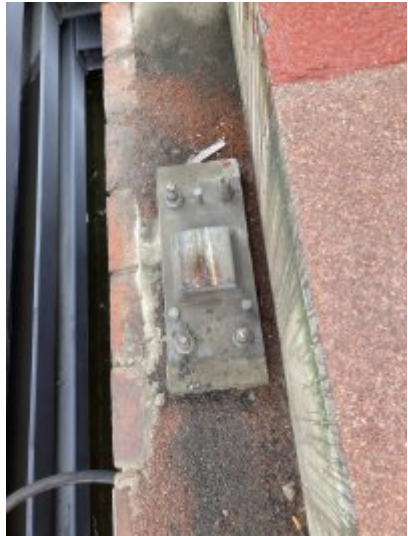
| Aandachtspunt | | |
|---|---|---|
| OH-registratie nummer: | Onderdeel: Oplegging - Oplegblok | Aandachtspunt: Corrosie |
| Gemeld in: Onderhoudsronde 1 | Restlevensduur: Minder dan 5 jaar | Kosteninschatting: n.t.b. |

| Element | Bouwdeel | Functioneren | Veiligheid | % levens- duur bereikt | Urgentie level | Beschrijving Schade | Maatregel |
|---|---|---|---|---|---|---|---|
| Oplegging | Oplegblok | Goed | Goed | 0-30 % | 3 | Corrosie aanwezig. | |

| Aandachtspunt | | |
|---|---|---|
| Beschrijving aanbeveling: Het vertragen van het corrosie proces door het aanbrengen van een tar-laag. Dit is niet van toepassing op het raakvlak, omdat deze laag niet langdurig stand zal houden vanwege geringe bewegingen op het raakvlak. Hierom wordt de degradatie van de corrosie op het raakvlak gemonitord tijdens de onderhoudsronde. | Actie / Status: Aangemaakt | Uitvoeringsverantwoordelijke: |

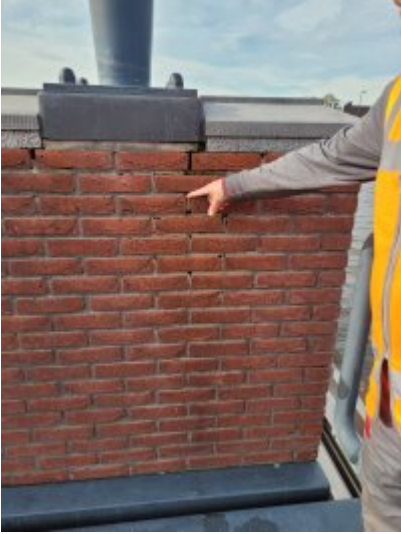
| Aandachtspunt | | |
|---|---|---|
| OH-registratie nummer: | Onderdeel: Hoofddraagconstructie - Leuning - Gemetseld leuningwerk | Aandachtspunt: Voegschade |
| Gemeld in: Onderhoudsronde 3 | Restlevensduur: Minder dan 5 jaar | Kosteninschatting: n.t.b. |

| Beschrijving aanbeveling: Het opnieuw voegen van de schades aan het metselwerk. | Actie / Status: Aangemaakt | Uitvoeringsverantwoordelijke: |

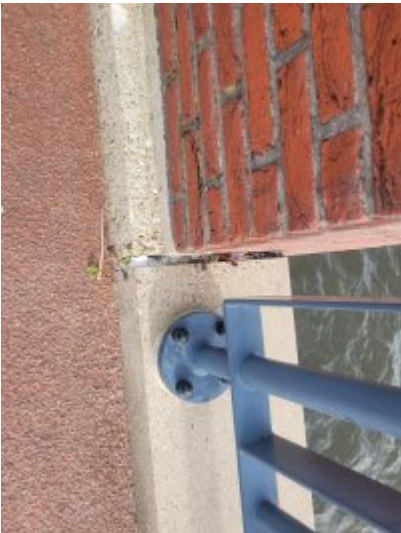
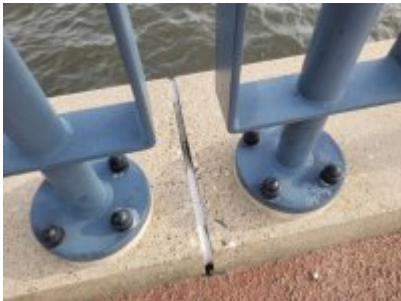
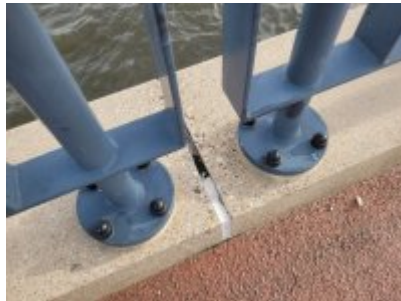
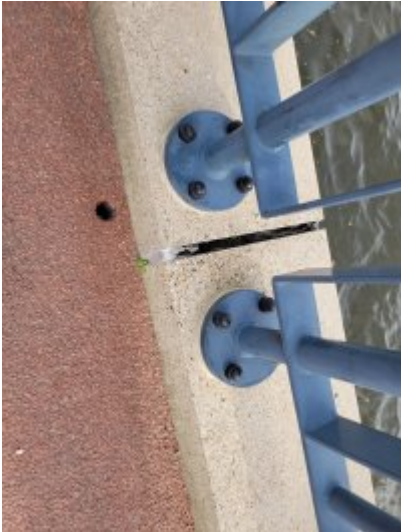
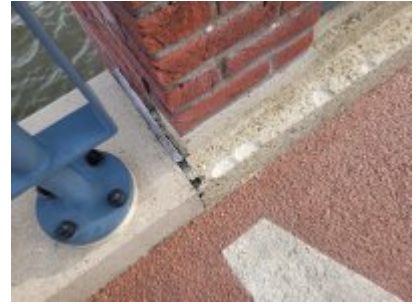
| Aandachtspunt | | |
|---|---|---|
| OH-registratie nummer: | Onderdeel: Schampkant - Schampkant, Algemeen | Aandachtspunt: Voegschade |
| Gemeld in: Onderhoudsronde 3 | Restlevensduur: Minder dan 2 jaar | Kosteninschatting: n.t.b. |

| Aandachtspunt | | |
|---|---|---|
| Beschrijving aanbeveling: Het verwijderen en aanbrengen van nieuwe dilatatievoegen. | Actie / Status: Aangemaakt | Uitvoeringsverantwoordelijke: |

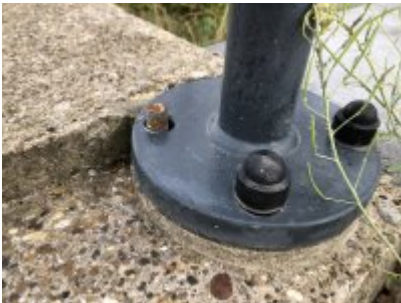
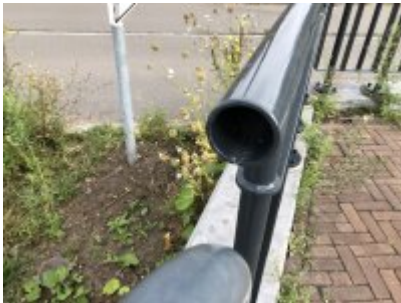
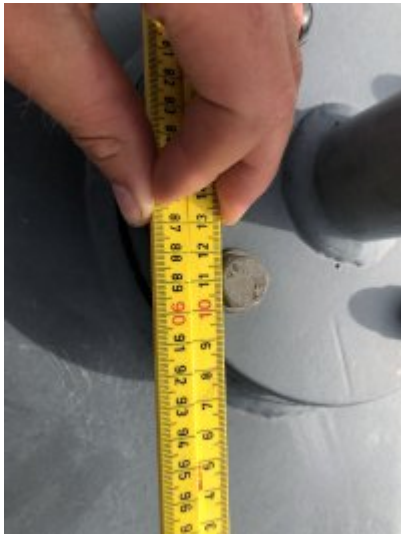
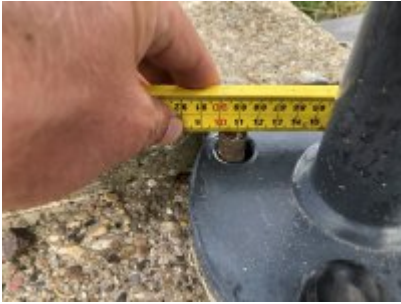
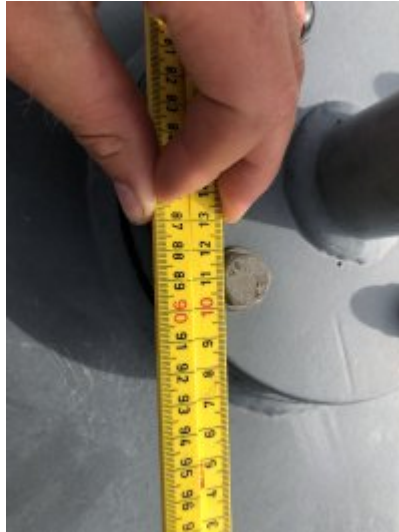
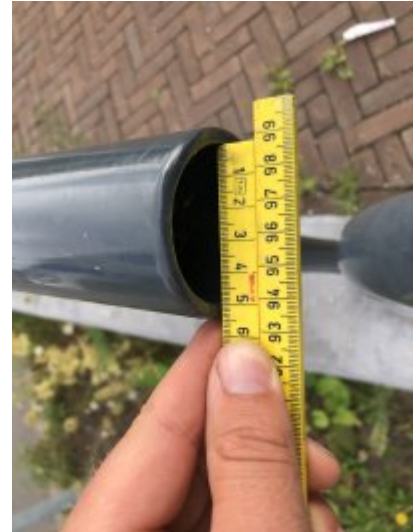
| Aandachtspunt | | |
|---|---|---|
| OH-registratie nummer: KVD 23-021 | Onderdeel:<br>Hoofddraagconstructie -<br>Leuning - Stalen leuningwerk | Aandachtspunt: Ontbrekende afdekdoppen |
| Gemeld in: Onderhoudsronde 3 | Restlevensduur: Minder dan 5 jaar | Kosteninschatting: n.t.b. |

| Element | Bouwdeel | Functioneren | Veiligheid | % levens- duur bereikt | Urgentie level | Beschrijving Schade | Maatregel |
|---|---|---|---|---|---|---|---|
| <a href="#">Leuning</a> | Algemeen | Goed | Goed | 0-30 % | 3 | Ontbrekende afdekdoppen | |

| Aandachtspunt | | |
|---|---|---|
| Beschrijving aanbeveling: Het aanbrengen van afdekdoppen op het leuningwerk t.b.v. preventie van het optreden van corrosie. | Actie / Status: Aangemaakt | Uitvoeringsverantwoordelijke: |

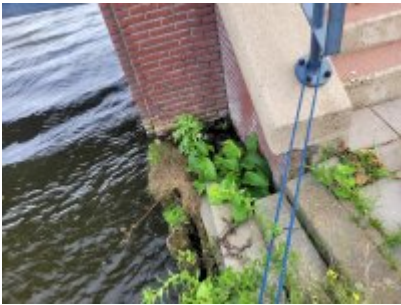
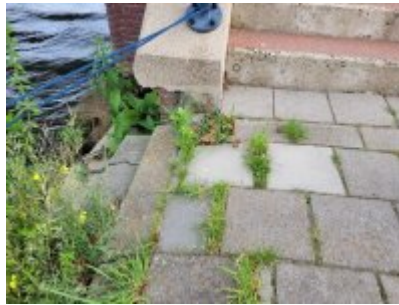
| Aandachtspunt | | |
|---|---|---|
| OH-registratie nummer: | Onderdeel: Kerende constructie - Beschoeiing | Aandachtspunt: Uitspoeling |
| Gemeld in: Onderhoudsronde 4 | Restlevensduur: Minder dan 2 jaar | Kosteninschatting: n.t.b. |

| Aandachtspunt | | |
|---|---|---|
| Beschrijving aanbeveling: Het uitvoeren van onderzoek naar de uitspoeling, zodat de benodigde herstelwerkzaamheden uitgevoerd kunnen worden. | Actie / Status: Aangemaakt | Uitvoeringsverantwoordelijke: |

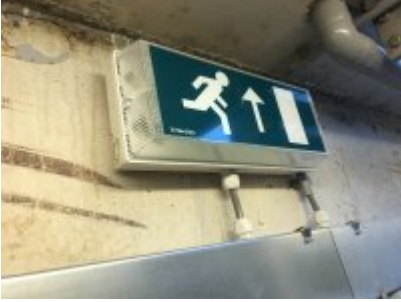
| Aandachtspunt | | |
|---|---|---|
| OH-registratie nummer: KVD 23-023 | Onderdeel: Vluchtweginstallatie - Vluchtweginstallatie, Algemeen | Aandachtspunt: Defecte nooduitgang verlichting |

| Gemeld in: Onderhoudsronde 1 | Restlevensduur: Minder dan 1 jaar | Kosteninschatting: n.t.b. |

| Element | Bouwdeel | Functioneren | Veiligheid | % levens- duur bereikt | Urgentie level | Beschrijving Schade | Maatregel |
|---|---|---|---|---|---|---|---|
| Kelder | Verlichting | Goed | Goed | 0-30 % | n.v.t. | Lamp nooduitgang defect. | |

| Beschrijving aanbeveling: Het nader onderzoeken of het defect afkomstig is van de accu of de verlichting. Hierna de gepaste reparatie uitvoeren. | Actie / Status: Aangemaakt | Uitvoeringsverantwoordelijke: |

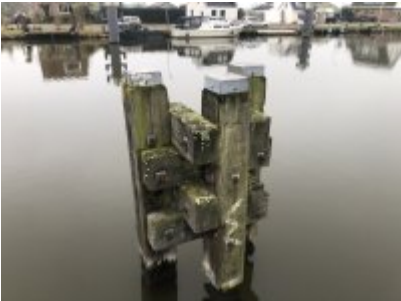
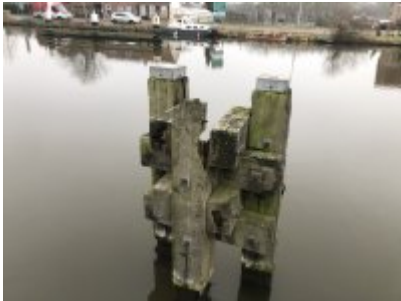
| Aandachtspunt | | |
|---|---|---|
| OH-registratie nummer: | Onderdeel: Remming- en/of geleidewerk - Wrijfging | Aandachtspunt: Houtrot |
| Gemeld in: Onderhoudsronde 1 | Restlevensduur: Minder dan 5 jaar | Kosteninschatting: € 5.000,00 - € 10.000,00 |

| Aandachtspunt | | |
|---|---|---|
| Beschrijving aanbeveling: Het uitvoeren van houtrot herstelwerkzaamheden. | Actie / Status: Aangemaakt | Uitvoeringsverantwoordelijke: |

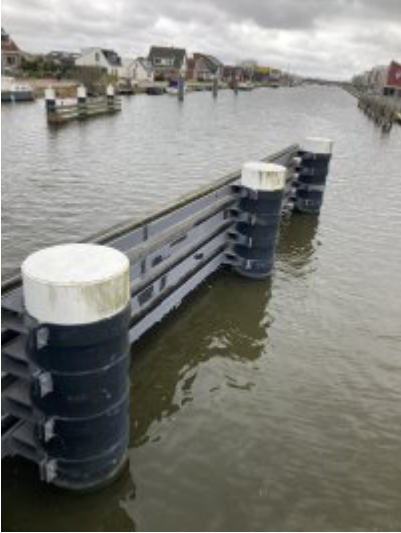
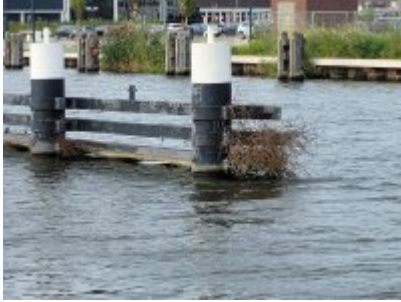
| OH-registratie nummer: | Onderdeel: Remming- en/of geleidewerk - Frame | Aandachtspunt: Vervuiling |
| Gemeld in: Onderhoudsronde 2 | Restlevensduur: Meer dan 5 jaar | Kosteninschatting: n.t.b. |

| Element | Bouwdeel | Functioneren | Veiligheid | % levens- duur bereikt | Urgentie level | Beschrijving Schade | Maatregel |
|---|---|---|---|---|---|---|---|
| <a href="#">Remming en/of geleidewerk</a> | Algemeen | Goed | Goed | 0-30 % | 3 | Vervuiling aanwezig. Conservering ongelijk. | |

| Beschrijving aanbeveling: Het reinigen van de remmingswerken binnen dienstpakket 1.4 | Actie / Status: Aangemaakt | Uitvoeringsverantwoordelijke: |

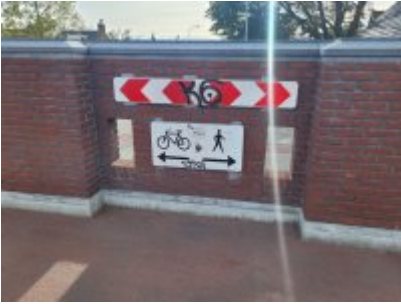
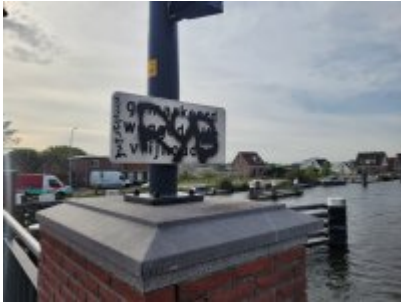
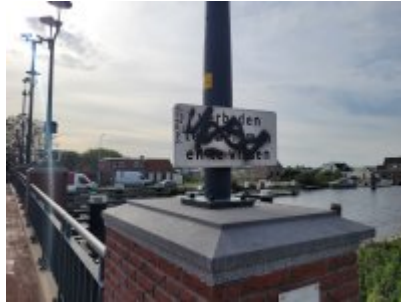
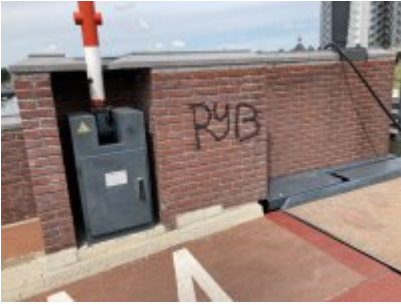
| Aandachtspunt | | |
|---|---|---|
| OH-registratie nummer: | Onderdeel: Hoofddraagconstructie - Leuning - Gemetseld leuningwerk | Aandachtspunt: Graffiti |
| Gemeld in: Onderhoudsronde 2 | Restlevensduur: Meer dan 5 jaar | Kosteninschatting: € 750,00 - € 1.000,00 |

| Aandachtspunt | | |
|---|---|---|
| Beschrijving aanbeveling: Het verwijderen van de graffiti met behulp van graffiti-remover en hogedrukreiniger. | Actie / Status: Aangemaakt | Uitvoeringsverantwoordelijke: |

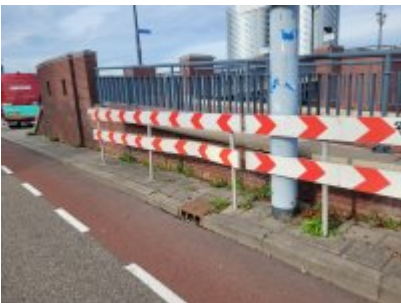
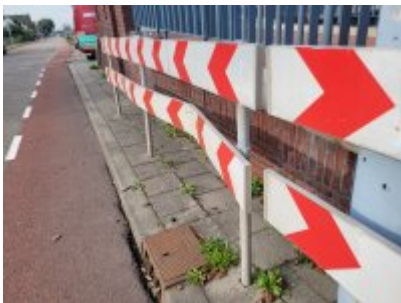
| Aandachtspunt | | |
|---|---|---|
| OH-registratie nummer: | Onderdeel:<br>Bebording/bewegwijzering (statisch) -<br>Bebording/bewegwijzering (statisch), Algemeen | Aandachtspunt: Aanrijdschade |
| Gemeld in: Onderhoudsronde 4 | Restlevensduur: Meer dan 5 jaar | Kosteninschatting: € 1.000,00 - € 1.500,00 |

| Aandachtspunt | | |
|---|---|---|
| Beschrijving aanbeveling: Het bestellen en vervangen van de aangereden bebording. | Actie / Status: Aangemaakt | Uitvoeringsverantwoordelijke: |

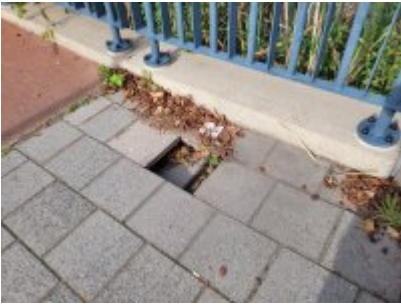
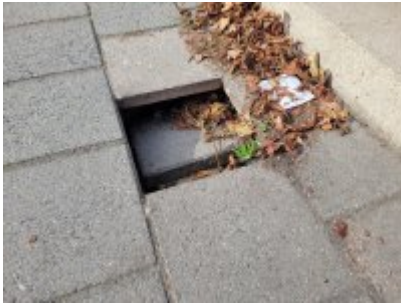
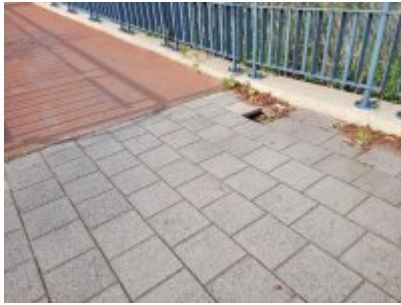
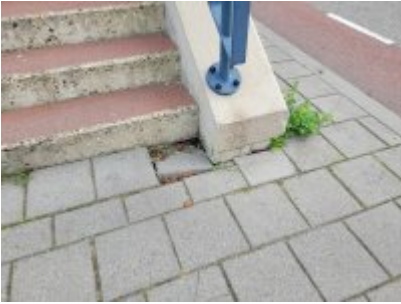
| OH-registratie nummer: | Onderdeel: Verharding<br>wegtype 4, Licht belast -<br>Elementenverharding -<br>Elementverharding voetpaden | Aandachtspunt: Verzakking |
| Gemeld in: Onderhoudsronde<br>4 | Restlevensduur: Minder dan 1<br>jaar | Kosteninschatting: € 500,00 - €<br>750,00 |

| Beschrijving aanbeveling: Het<br>verhelpen van de<br>verzakkingen van het<br>straatwerk, middels<br>bestratingszand. Echter is het<br>wel verstandig om de oorzaak<br>achter deze verzakkingen<br>nader te onderzoeken.<br>Mogelijk heeft dit een verband<br>met de uitspoeling van de<br>beschoeiing. | Actie / Status: Aangemaakt | Uitvoeringsverantwoordelijke: |

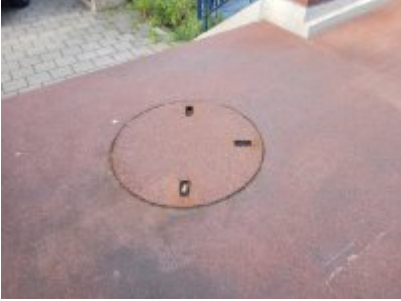
| Aandachtspunt | | |
|---|---|---|
| OH-registratie nummer: | Onderdeel: Verharding<br>wegtype 4, Licht belast -<br>Slijtlaag | Aandachtspunt: Corrosie t.g.v.<br>putdeksel (riool) |
| Gemeld in: Onderhoudsronde<br>4 | Restlevensduur: Minder dan 5<br>jaar | Kosteninschatting: € 0,00 - €<br>250,00 |

| Element | Bouwdeel | Functioneren | Veiligheid | % levens- duur bereikt | Urgentie level | Beschrijving Schade | Maatregel |
|---|---|---|---|---|---|---|---|
| <a href="#">Slijtlaag</a> | Algemeen | Goed | Goed | 0-30 % | 3 | Corrosie t.p.v. putdeksel | |

| Beschrijving aanbeveling: Het openen van de putdeksel t.b.v. het nader vaststellen van de ernst van de corrosie om vervolgstappen te adviseren. | Actie / Status: Aangemaakt | Uitvoeringsverantwoordelijke: |

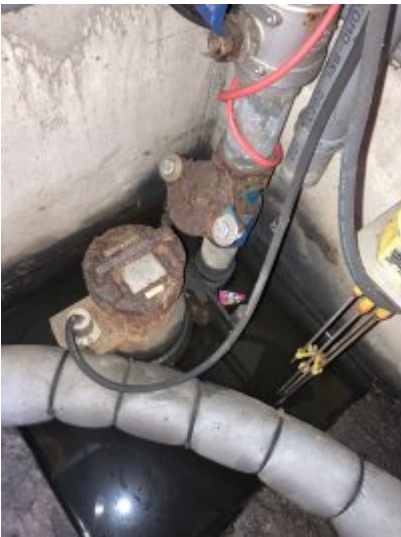
| Aandachtspunt | | |
|---|---|---|
| OH-registratie nummer: | Onderdeel: Hemelwaterafvoer (HWA) - Pomp | Aandachtspunt: Corrosie |
| Gemeld in: Onderhoudsronde 4 | Restlevensduur: Minder dan 2 jaar | Kosteninschatting: n.t.b. |

| Element | Bouwdeel | Functioneren | Veiligheid | % levens- duur bereikt | Urgentie level | Beschrijving Schade | Maatregel |
|---|---|---|---|---|---|---|---|
| Kelder | Dompelpomp | Goed | Goed | Goed | 3 | Aanwezigheid van corrosie. | |

| Aandachtspunt | | |
|---|---|---|
| Beschrijving aanbeveling: Het behandelen van de corrosie t.b.v. preventie verdere degradatie. | Actie / Status: Aangemaakt | Uitvoeringsverantwoordelijke: |

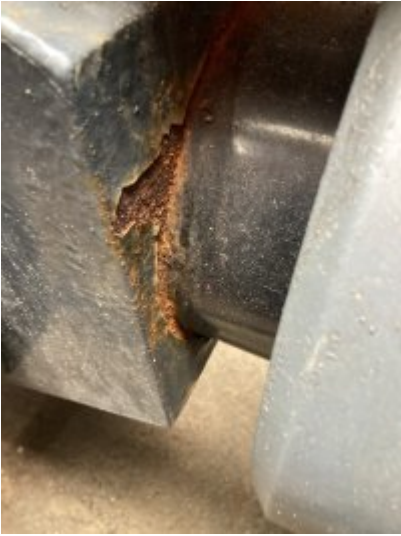
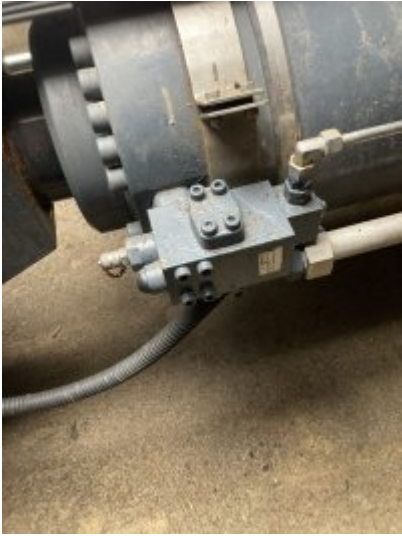
| Aandachtspunt | | |
|---|---|---|
| OH-registratie nummer: | Onderdeel: Aandrijving en bewegingswerk, elektrohydraulisch - Cilinder | Aandachtspunt: Corrosie |
| Gemeld in: Onderhoudsronde 4 | Restlevensduur: Minder dan 2 jaar | Kosteninschatting: € 500,00 - € 750,00 |

| Element | Bouwdeel | Functioneren | Veiligheid | % levens- duur bereikt | Urgentie level | Beschrijving Schade | Maatregel |
|---|---|---|---|---|---|---|---|
| Aandrijving en bewegingswerk | Cilinders | Goed | Goed | 0-30 % | n.v.t. | Lichte corrosie | |

| Aandachtspunt | | |
|---|---|---|
| Beschrijving aanbeveling: Het behandelen van de corrosie t.b.v. preventie verdere degradatie. | Actie / Status: Aangemaakt | Uitvoeringsverantwoordelijke: |
