## Algemene gegevens

| Nummer: GHM-09 | Type inspectie: Onderhoudsronde 4 |
| Naam: Brug Halfweg | Datum: 07-12-2023 |

Beheerder: Gemeente Haarlemmermeer  
 Areal: Beweehb. Bruggen Haarlemmermeer  
 Objectnaam: Brug Halfweg  
 Objectcode: BR0373

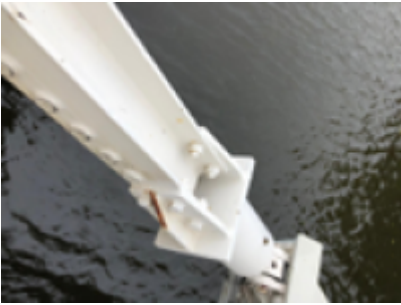
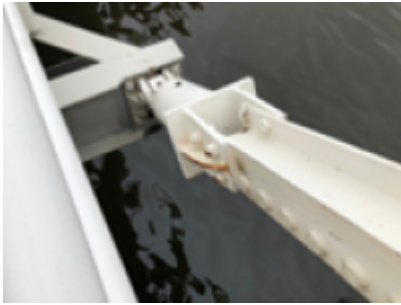
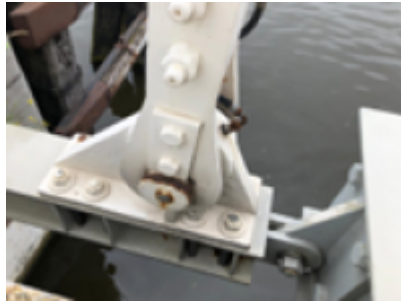
| OH-registratie nummer: | Onderdeel:<br>Hoofddraagconstructie -<br>Hangstang | Aandachtspunt: Corrosie |
| Gemeld in: Onderhoudsronde 1 | Restlevensduur: Minder dan 5 jaar | Kosteninschatting: n.t.b. |

| Element | Bouwdeel | Functioneren | Veiligheid | % levensduur bereikt | Urgentie level | Beschrijving Schade | Maatregel |
|---|---|---|---|---|---|---|---|
| Hoofddraagconstructie, hoofdoverspanning | Hangstang | Goed | Goed | 0-30 % | 3 | Corrosie aanwezig. | |

| Beschrijving aanbeveling: Het ontroesten van de corrosie en voorzien van nieuwe conservering. | Actie / Status: Aangemaakt | Uitvoeringsverantwoordelijke: |

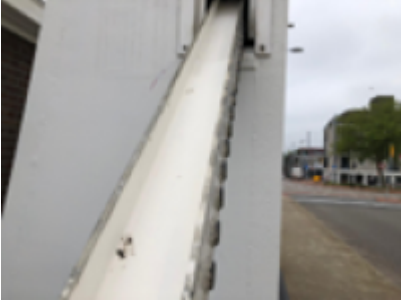
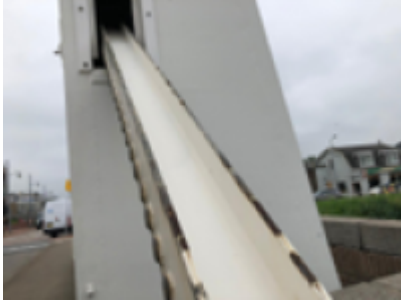
| OH-registratie nummer: | Onderdeel: Aandrijving en bewegingswerk, elektromechanisch - Heugelstang | Aandachtspunt: Corrosie |

| Gemeld in: Onderhoudsronde 1 | Restlevensduur: Minder dan 5 jaar | Kosteninschatting: n.t.b. |

| Element | Bouwdeel | Functioneren | Veiligheid | % levensduur bereikt | Urgentie level | Beschrijving Schade | Maatregel |
|---|---|---|---|---|---|---|---|
| Aandrijving en bewegingswerk | Heugelstang/tandenbaan | Goed | Goed | 0-30 % | 3 | Corrosie aanwezig. | |

| Beschrijving aanbeveling: Het ontroesten van de corrosie en voorzien van nieuwe conservering. | Actie / Status: Aangemaakt | Uitvoeringsverantwoordelijke: |

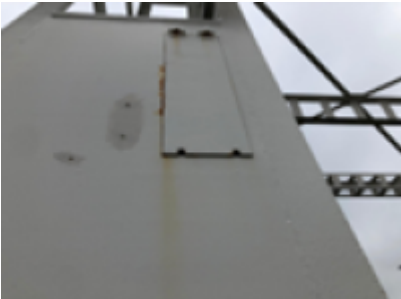
| Aandachtspunt | | |
|---|---|---|
| OH-registratie nummer: | Onderdeel:<br>Hoofddraagconstructie -<br>Hameistijl (poort) | Aandachtspunt: Corrosie |
| Gemeld in: Onderhoudsronde 1 | Restlevensduur: Minder dan 5 jaar | Kosteninschatting: n.t.b. |

| Element | Bouwdeel | Functioneren | Veiligheid | % levensduur bereikt | Urgentie level | Beschrijving Schade | Maatregel |
|---|---|---|---|---|---|---|---|
| Hoofddraagconstructie, hoofdoverspanning | Hamestijl (toren) | Goed | Goed | 0-30 % | 3 | Corrosie aanwezig. Verlichting defect. | |

| Aandachtspunt | | |
|---|---|---|
| Beschrijving aanbeveling: Het ontroesten van de corrosie en voorzien van nieuwe conservering. | Actie / Status: Aangemaakt | Uitvoeringsverantwoordelijke: |

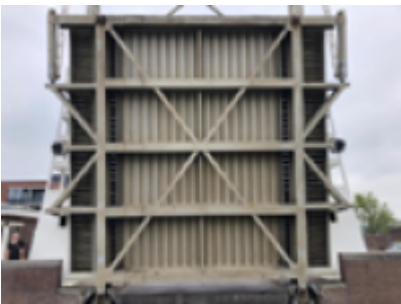
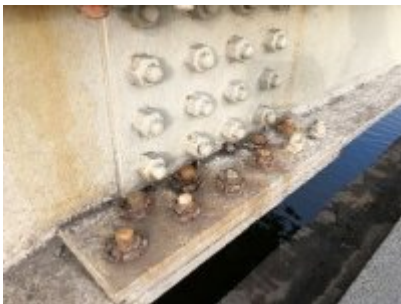
| OH-registratie nummer: | Onderdeel:<br>Hoofddraagconstructie -<br>Rijdek | Aandachtspunt: Corrosie |
| Gemeld in: Onderhoudsronde<br>1 | Restlevensduur: Minder dan 5<br>jaar | Kosteninschatting: n.t.b. |

| Element | Bouwdeel | Functio-<br>neren | Veilig-<br>heid | % levens-<br>duur bereikt | Urgentie<br>level | Beschrijving Schade | Maatregel |
|---|---|---|---|---|---|---|---|
| Hoofddraagconstructie, hoofdoverspanning | Rijvloer, algemeen | Goed | Goed | 0-30 % | 3 | Conservering onthecht. Corrosie aanwezig (brugval). | |

| Beschrijving aanbeveling: Het<br>ontroesten van de corrosie en<br>voorzien van nieuwe<br>conservering. | Actie / Status: Aangemaakt | Uitvoeringsverantwoordelijke: |

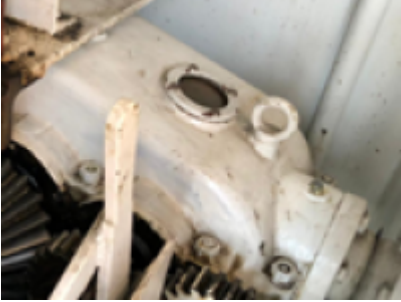
| OH-registratie nummer: | Onderdeel: Aandrijving en<br>bewegingswerk,<br>elektromechanisch -<br>Reductiekast | Aandachtspunt: Corrosie |

| Gemeld in: Onderhoudsronde 1 | Restlevensduur: Minder dan 5 jaar | Kosteninschatting: n.t.b. |

| Element | Bouwdeel | Functioneren | Veiligheid | % levensduur bereikt | Urgentie level | Beschrijving Schade | Maatregel |
|---|---|---|---|---|---|---|---|
| Aandrijving en bewegingswerk | Tandwielkasten | Goed | Goed | 0-30 % | 3 | Vervulling aanwezig. | |

| Beschrijving aanbeveling: Het ontroesten van de corrosie en voorzien van nieuwe conservering. | Actie / Status: Aangemaakt | Uitvoeringsverantwoordelijke: |

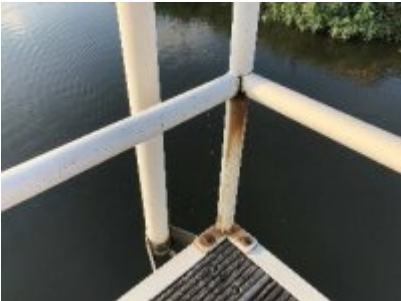
| Aandachtspunt | | |
|---|---|---|
| OH-registratie nummer: | Onderdeel: Hoofddraagconstructie - Leuning | Aandachtspunt: Corrosie |
| Gemeld in: Onderhoudsronde 1 | Restlevensduur: Minder dan 5 jaar | Kosteninschatting: n.t.b. |

| Aandachtspunt | | |
|---|---|---|
| Beschrijving aanbeveling: Het ontroesten van de corrosie en voorzien van nieuwe conservering. | Actie / Status: Aangemaakt | Uitvoeringsverantwoordelijke: |

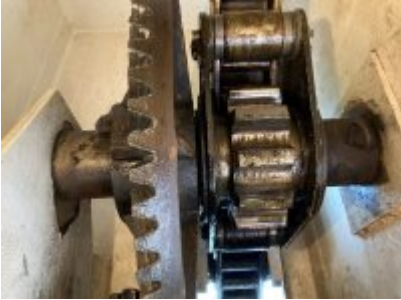
| OH-registratie nummer: | Onderdeel: Aandrijving en bewegingswerk, elektromechanisch - (Open) tandwieloverbrenging | Aandachtspunt: Speling |
| Gemeld in: Onderhoudsronde 1 | Restlevensduur: Minder dan 2 jaar | Kosteninschatting: € 250,00 - € 500,00 |

| Element | Bouwdeel | Functioneren | Veiligheid | % levensduur bereikt | Urgentie level | Beschrijving Schade | Maatregel |
|---|---|---|---|---|---|---|---|
| Aandrijving en bewegingswerk | Tandwieloverbrengingen | Goed | Goed | 30-50 % | 3 | Speling op tandwielen waarneembaar. | |

| Beschrijving aanbeveling: Het uitvoeren van nader onderzoek t.b.v. herstel van de speling op de tandwielen. | Actie / Status: Aangemaakt | Uitvoeringsverantwoordelijke: |

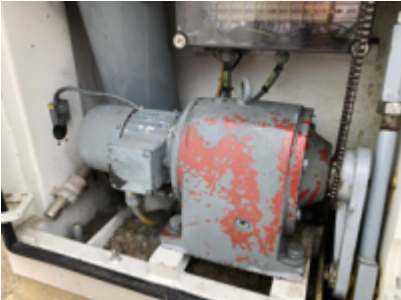
| Aandachtspunt | | |
|---|---|---|
| OH-registratie nummer: | Onderdeel: Afsluitboominstallatie - Aandrijving - Elektromotor | Aandachtspunt: Conservering |
| Gemeld in: Onderhoudsronde 1 | Restlevensduur: Minder dan 5 jaar | Kosteninschatting: € 250,00 - € 500,00 |

| Element | Bouwdeel | Functioneren | Veiligheid | % levensduur bereikt | Urgentie level | Beschrijving Schade | Maatregel |
|---|---|---|---|---|---|---|---|
| Afsluitboominstallatie | Aandrijving | Goed | Goed | 0-30 % | 3 | Conservering onthecht. | |

| Aandachtspunt | | |
|---|---|---|
| Beschrijving aanbeveling: Het herstellen van de conservering om het corrosie proces tegen te gaan. | Actie / Status: Aangemaakt | Uitvoeringsverantwoordelijke: |

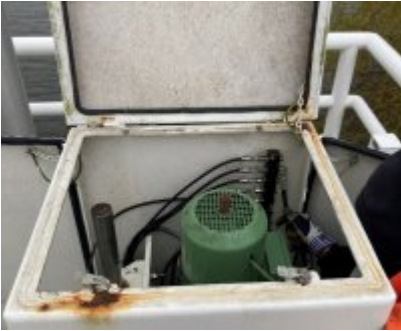
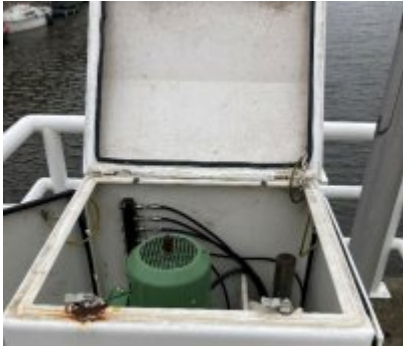
| Aandachtspunt | | |
|---|---|---|
| OH-registratie nummer: | Onderdeel: Grendelinrichting - Elektromotor | Aandachtspunt: Handslinger ontbreekt |
| Gemeld in: Onderhoudsronde 1 | Restlevensduur: Minder dan 1 jaar | Kosteninschatting: € 500,00 - € 750,00 |

| Aandachtspunt | | |
|---|---|---|
| Beschrijving aanbeveling: Het vervaardigen van een handslinger t.b.v. de handmatige bediening van de vergrendeling. | Actie / Status: Aangemaakt | Uitvoeringsverantwoordelijke: |

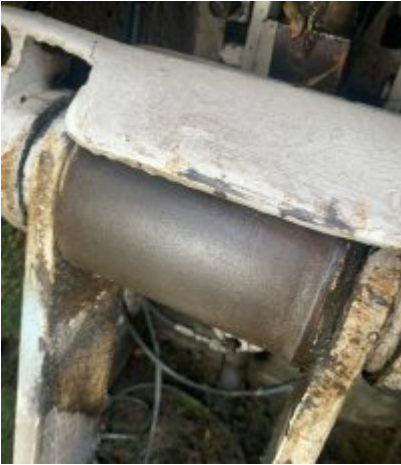
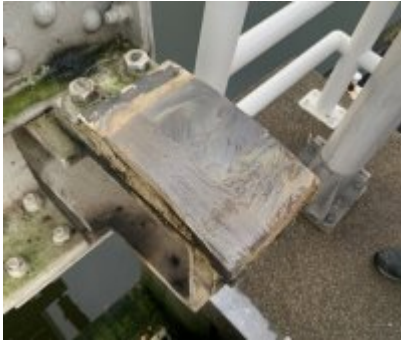
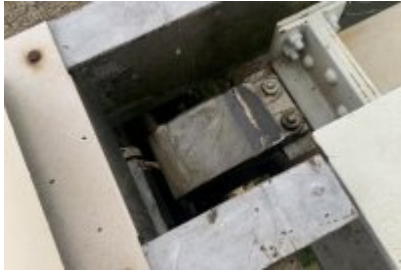
| Aandachtspunt | | |
|---|---|---|
| OH-registratie nummer: | Onderdeel: Grendelinrichting - Bewegingswerk | Aandachtspunt: Corrosie |
| Gemeld in: Onderhoudsronde 1 | Restlevensduur: Minder dan 5 jaar | Kosteninschatting: n.t.b. |

| Element | Bouwdeel | Functioneren | Veiligheid | % levensduur bereikt | Urgentie level | Beschrijving Schade | Maatregel |
|---|---|---|---|---|---|---|---|
| Grendelinrichting | Algemeen | Goed | Goed | 0-30 % | 3 | Corrosie grendelrollen en grendelpennen, daarnaast is hier geen handslinger aanwezig. | KVD 22-050 |

| Aandachtspunt | | |
|---|---|---|
| Beschrijving aanbeveling: Het monitoren van de degradatie van de corrosie om nader vervolg te bepalen. | Actie / Status: Aangemaakt | Uitvoeringsverantwoordelijke: |

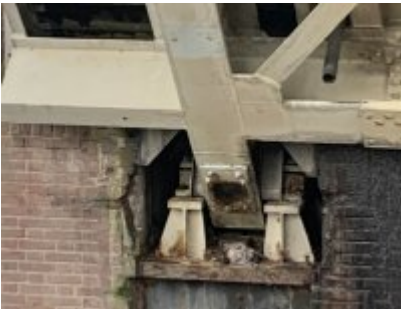
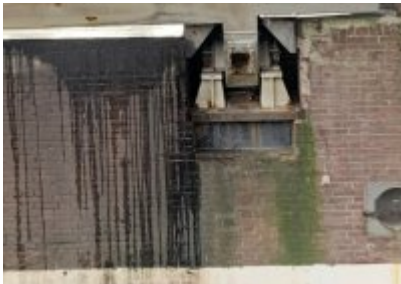
| Aandachtspunt | | |
|---|---|---|
| OH-registratie nummer: | Onderdeel: Hoofddraaipunt - Draaipunt | Aandachtspunt: Corrosie |
| Gemeld in: Onderhoudsronde 1 | Restlevensduur: Minder dan 5 jaar | Kosteninschatting: n.t.b. |

| Element | Bouwdeel | Functio-<br>neren | Veilig-<br>heid | % levens-<br>duur bereikt | Urgentie<br>level | Beschrijving Schade | Maatregel |
|---|---|---|---|---|---|---|---|
| Hoofddraaipunt | Frame | Matig | Matig | 30-50 % | 3 | Corrosie op de lagerhuizen en frames. | |

| Aandachtspunt | | |
|---|---|---|
| Beschrijving aanbeveling: Het monitoren van de degradatie van de corrosie op de lagerhuizen om nader vervolg te bepalen. | Actie / Status: Aangemaakt | Uitvoeringsverantwoordelijke: |

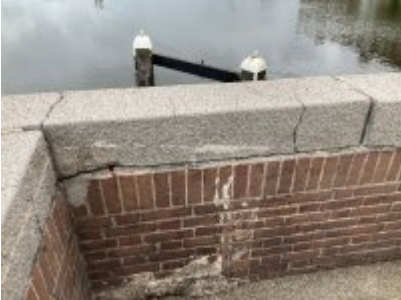
| Aandachtspunt | | |
|---|---|---|
| OH-registratie nummer: | Onderdeel: Hoofddraagconstructie - Leuning | Aandachtspunt: Betonstukken zijn gebroken |

| Gemeld in: Onderhoudsronde 1 | Restlevensduur: Minder dan 1 jaar | Kosteninschatting: n.t.b. |

| Beschrijving aanbeveling: Het verwijderen, plaatsen en voegen van nieuwe betonblokken op het leuningwerk. | Actie / Status: Aangemaakt | Uitvoeringsverantwoordelijke: |

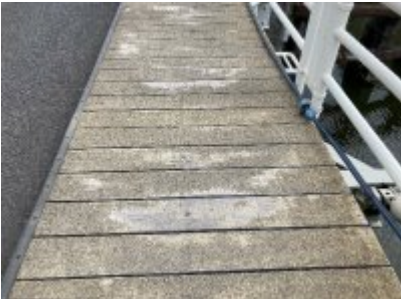
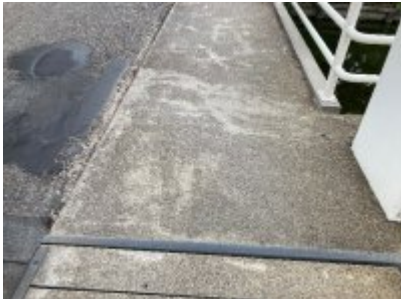
| Aandachtspunt | | |
|---|---|---|
| OH-registratie nummer: | Onderdeel: Verharding wegtype 4, Licht belast - Slijtlaag - Slijtlaag voetpad | Aandachtspunt: Afname slijtlaag |
| Gemeld in: Onderhoudsronde 1 | Restlevensduur: Minder dan 2 jaar | Kosteninschatting: € 10.000 of meer, advies tot offerte |

| Element | Bouwdeel | Functio-<br>neren | Veilig-<br>heid | % levens-<br>duur bereikt | Urgentie<br>level | Beschrijving Schade | Maatregel |
|---|---|---|---|---|---|---|---|
| Slijtlaag | Voet/fietspad verhardingen | Slecht | Slecht | 30-50 % | 3 | Kale en gladde plekken in de slijtlaag. | |

| Aandachtspunt | | |
|---|---|---|
| Beschrijving aanbeveling: Het volledig vervangen van de slijtlagen op het voetpad. | Actie / Status: Aangemaakt | Uitvoeringsverantwoordelijke: |

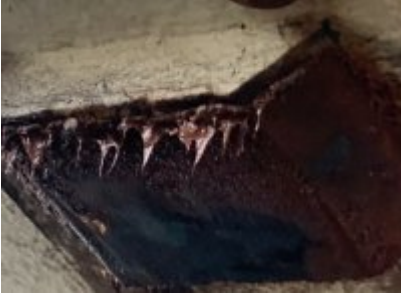
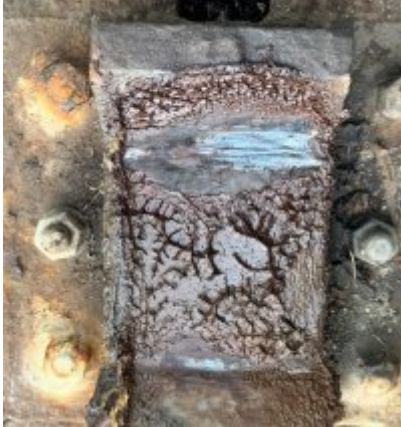
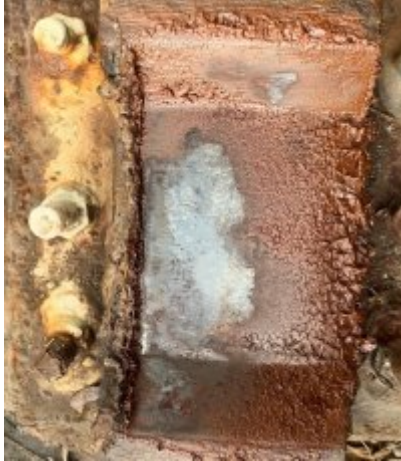
| OH-registratie nummer: | Onderdeel: Oplegging - Oplegblok | Aandachtspunt: Corrosie |
| Gemeld in: Onderhoudsronde 1 | Restlevensduur: Minder dan 5 jaar | Kosteninschatting: n.t.b. |

| Element | Bouwdeel | Functio-<br>neren | Veilig-<br>heid | % levens-<br>duur bereikt | Urgentie<br>level | Beschrijving Schade | Maatregel |
|---|---|---|---|---|---|---|---|
| Oplegging | Oplegblok | Goed | Goed | 0-30 % | 3 | Corrosie aanwezig. | |

| Beschrijving aanbeveling: Het vertragen van het corrosie proces door het aanbrengen van een tar-laag. Dit is niet van toepassing op het raakvlak, omdat deze laag niet langdurig stand zal houden vanwege geringe bewegingen op het raakvlak. Hierom wordt de degradatie van de corrosie op het raakvlak gemonitord tijdens de onderhoudsronde. | Actie / Status: Aangemaakt | Uitvoeringsverantwoordelijke: |

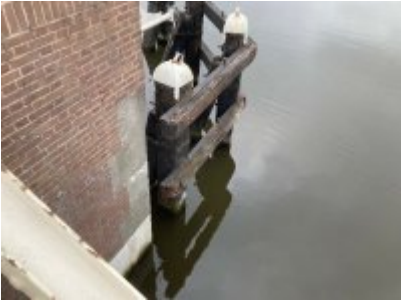
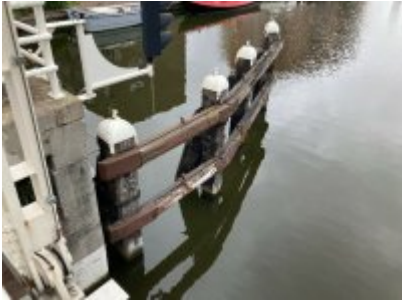
| Aandachtspunt | | |
|---|---|---|
| OH-registratie nummer: | Onderdeel: Remming- en/of geleidewerk - Meerpaal | Aandachtspunt: Houtrot |
| Gemeld in: Onderhoudsronde 1 | Restlevensduur: Minder dan 5 jaar | Kosteninschatting: n.t.b. |

| Element | Bouwdeel | Functio-<br>neren | Veilig-<br>heid | % levens-<br>duur bereikt | Urgentie<br>level | Beschrijving Schade | Maatregel |
|---|---|---|---|---|---|---|---|
| Remming en/of geleidewerk | Paal | Slecht | Slecht | 70-85 % | 3 | Houtrot op de waterlijn. Corrosie paal mutsen. | |

| Aandachtspunt | | |
|---|---|---|
| Beschrijving aanbeveling: Het uitvoeren van houtrot herstelwerkzaamheden. | Actie / Status: Aangemaakt | Uitvoeringsverantwoordelijke: |

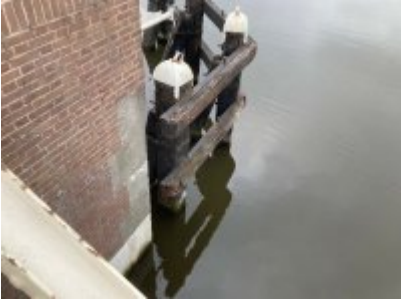
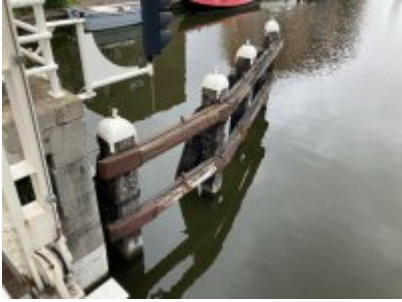
| Aandachtspunt | | |
|---|---|---|
| OH-registratie nummer: | Onderdeel: Remming- en/of geleidewerk - Frame - Paalmutsen | Aandachtspunt: Corrosie |
| Gemeld in: Onderhoudsronde 1 | Restlevensduur: Minder dan 5 jaar | Kosteninschatting: n.t.b. |

| Aandachtspunt | | |
|---|---|---|
| Beschrijving aanbeveling: Het ontroesten van de corrosie op de paalmutsen en voorzien van een nieuwe conservering. | Actie / Status: Aangemaakt | Uitvoeringsverantwoordelijke: |

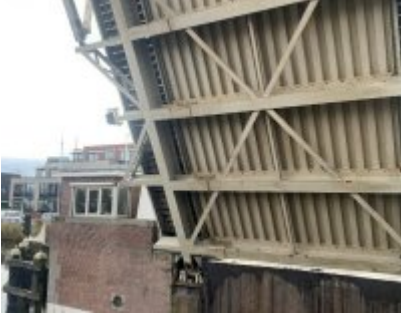
| Aandachtspunt | | |
|---|---|---|
| OH-registratie nummer: | Onderdeel: Remming- en/of geleidewerk - Wrijfgording | Aandachtspunt: Wrijfgording ontbreekt |
| Gemeld in: Onderhoudsronde 1 | Restlevensduur: Minder dan 1 jaar | Kosteninschatting: n.t.b. |

| Beschrijving aanbeveling: Het aanbrengen van een wrijfgording ter bescherming van de landhoofden tegen passerend scheepvaart. | Actie / Status: Aangemaakt | Uitvoeringsverantwoordelijke: |

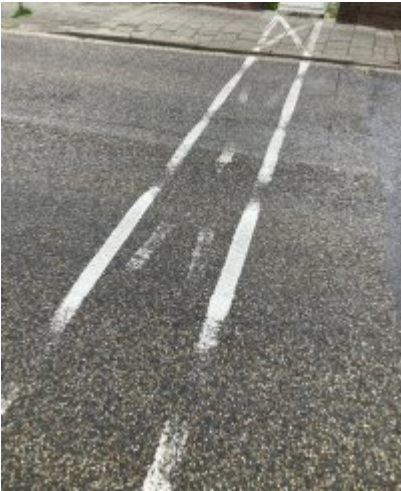
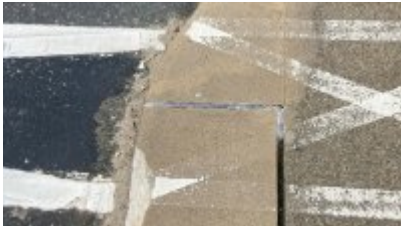
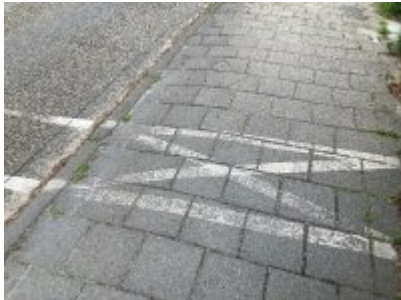
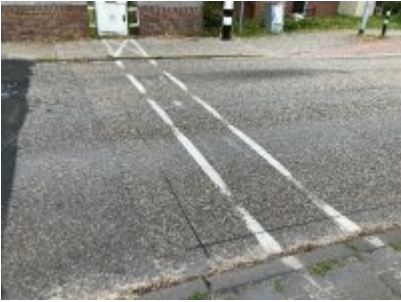
| Aandachtspunt | | |
|---|---|---|
| OH-registratie nummer: | Onderdeel: Wegmarkering - Wegmarkering, Algemeen | Aandachtspunt: Vervaging belijning |
| Gemeld in: Onderhoudsronde 1 | Restlevensduur: Minder dan 5 jaar | Kosteninschatting: n.t.b. |

| Aandachtspunt | | |
|---|---|---|
| Beschrijving aanbeveling: Het aanbrengen van de markering t.b.v. een duidelijke verkeerssituatie. | Actie / Status: Aangemaakt | Uitvoeringsverantwoordelijke: |

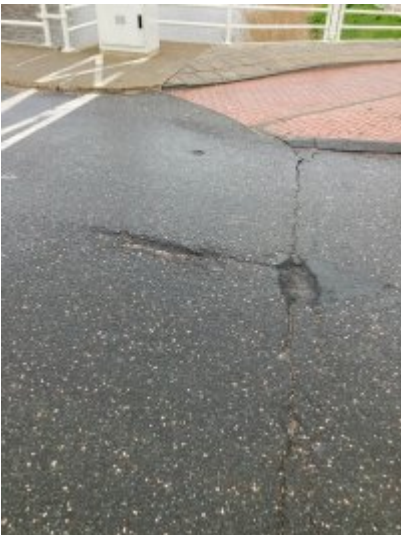
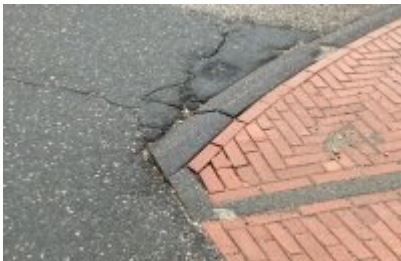
| Aandachtspunt | | |
|---|---|---|
| OH-registratie nummer: | Onderdeel: Verharding<br>wegtype 3, Gemiddeld belaste<br>weg - Asphaltconstructie -<br>Rijdek aanbruggen | Aandachtspunt: Schade |
| Gemeld in: Onderhoudsronde<br>1 | Restlevensduur: Minder dan 2<br>jaar | Kosteninschatting: € 1.000,00 -<br>€ 1.500,00 |

| Aandachtspunt | | |
|---|---|---|
| Beschrijving aanbeveling: Het<br>plaatselijk uitvoeren van asfalt<br>herstelwerkzaamheden<br>middels Asphalt Repro. | Actie / Status: Aangemaakt | Uitvoeringsverantwoordelijke: |

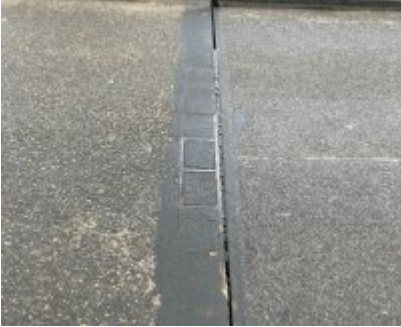
| Aandachtspunt | | |
|---|---|---|
| OH-registratie nummer: | Onderdeel: Voegovergang -<br>Rij-ijzer | Aandachtspunt: Rij-ijzer komt<br>bloot te liggen |

| Gemeld in: Onderhoudsronde 1 | Restlevensduur: Minder dan 1 jaar | Kosteninschatting: € 1.000,00 - € 1.500,00 |

| Beschrijving aanbeveling: Het plaatselijk uitvoeren van asfalt herstelwerkzaamheden middels Asphalt Repro. | Actie / Status: Aangemaakt | Uitvoeringsverantwoordelijke: |

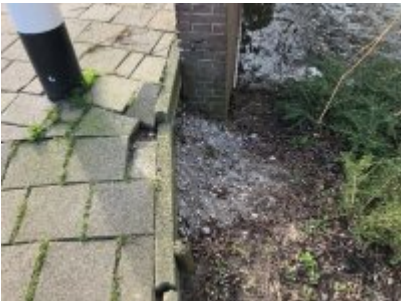
| Aandachtspunt | | |
|---|---|---|
| OH-registratie nummer: | Onderdeel: Verharding wegtype 4, Licht belast - Elementenverharding | Aandachtspunt: Verzakking |
| Gemeld in: Onderhoudsronde 2 | Restlevensduur: Minder dan 5 jaar | Kosteninschatting: € 750,00 - € 1.000,00 |

| Aandachtspunt | | |
|---|---|---|
| Beschrijving aanbeveling: Het herstellen van het straatwerk en het aanbrengen van een diepere straatband. | Actie / Status: Aangemaakt | Uitvoeringsverantwoordelijke: |

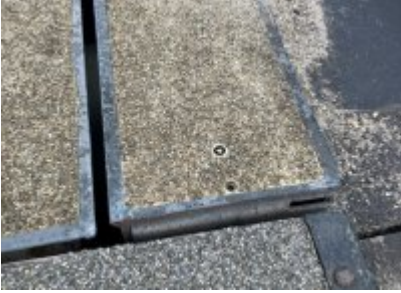
| OH-registratie nummer: | Onderdeel: Hoofddraaipunt - Afdekplaat | Aandachtspunt: Loszittend onderdeel |
| Gemeld in: Onderhoudsronde 3 | Restlevensduur: Minder dan 1 jaar | Kosteninschatting: |

| Beschrijving aanbeveling: Het aanbrengen van een nieuwe bout, waardoor het luik weer deugdelijk bevestigd is. | Actie / Status: Aangemaakt | Uitvoeringsverantwoordelijke: |

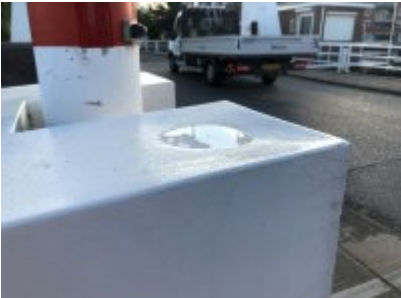
| Aandachtspunt | | |
|---|---|---|
| OH-registratie nummer: | Onderdeel: Afsluitboominstallatie - Kast | Aandachtspunt: Schade |
| Gemeld in: Onderhoudsronde 3 | Restlevensduur: Minder dan 5 jaar | Kosteninschatting: n.t.b. |

| Element | Bouwdeel | Functioneren | Veiligheid | % levensduur bereikt | Urgentie level | Beschrijving Schade | Maatregel |
|---|---|---|---|---|---|---|---|
| Afsluitboominstallatie | Kasten | Goed | Goed | 0-30 % | 3 | Corrosie en schade aanwezig., één kast heeft een deuk. Langsrijshade. | |

| Aandachtspunt | | |
|---|---|---|
| Beschrijving aanbeveling: Het verwijderen van de deuk en gelijk maken van de bovenzijde van de kast, zodat het water niet in de deuk kan blijven staan, ter preventie van corrosievorming. | Actie / Status: Aangemaakt | Uitvoeringsverantwoordelijke: |

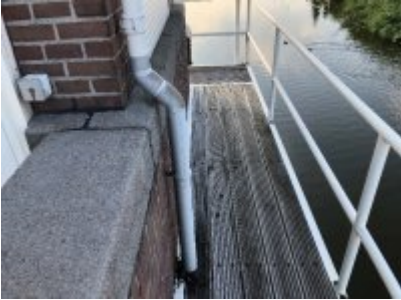
| Aandachtspunt | | |
|---|---|---|
| OH-registratie nummer: | Onderdeel: Hemelwaterafvoer (HWA) - Goot - Goten in wegdek | Aandachtspunt: HWA loopt leeg op bordes |
| Gemeld in: Onderhoudsronde 3 | Restlevensduur: Minder dan 2 jaar | Kosteninschatting: € 750,00 - € 1.000,00 |

| Element | Bouwdeel | Functioneren | Veiligheid | % levensduur bereikt | Urgentie level | Beschrijving Schade | Maatregel |
|---|---|---|---|---|---|---|---|
| Gebouw | Algemeen | Goed | Matig | 0-30 % | 3 | Diverse gebreken, HWA eindigt op het bordes | |

| Aandachtspunt | | |
|---|---|---|
| Beschrijving aanbeveling: Het verlengen van de hemelwaterafvoer naar het oppervlaktewater door de dek planken van het bordes heen, zodat gladde situaties in de winter voorkomen kunnen worden. | Actie / Status: Aangemaakt | Uitvoeringsverantwoordelijke: |

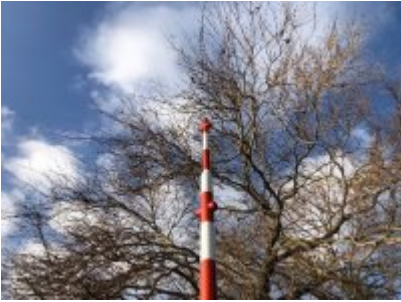
| Aandachtspunt | | |
|---|---|---|
| OH-registratie nummer: | Onderdeel: Afsluitboominstallatie - Afsluitboom | Aandachtspunt: Begroeiing |
| Gemeld in: Onderhoudsronde 3 | Restlevensduur: Minder dan 2 jaar | Kosteninschatting: n.t.b. |

| Aandachtspunt | | |
|---|---|---|
| Beschrijving aanbeveling: Het bij snoeien van de begroeiing, zodat de brug voor lage boten ook goed toegankelijk is buiten de remmingswerken. | Actie / Status: Aangemaakt | Uitvoeringsverantwoordelijke: |

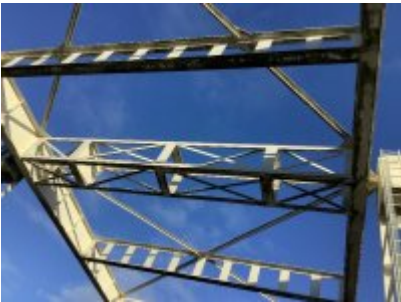
| Aandachtspunt | | |
|---|---|---|
| OH-registratie nummer: | Onderdeel:<br>Hoofddraagconstructie -<br>Contragewicht | Aandachtspunt: Vervuiling |
| Gemeld in: Onderhoudsronde<br>4 | Restlevensduur: Minder dan 5<br>jaar | Kosteninschatting: n.t.b. |

| Aandachtspunt | | |
|---|---|---|
| Beschrijving aanbeveling: Het<br>reinigen van de bovenbouw<br>d.m.v. een autohoogwerker<br>o.b.v. verkeersregelaars. | Actie / Status: Aangemaakt | Uitvoeringsverantwoordelijke: |

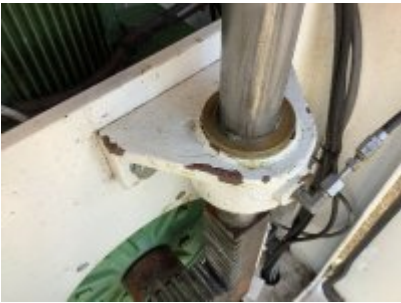
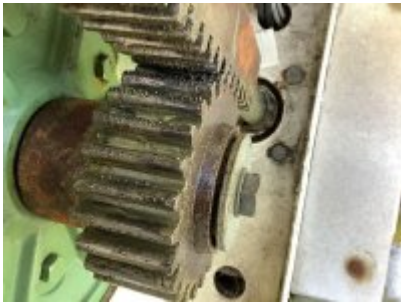
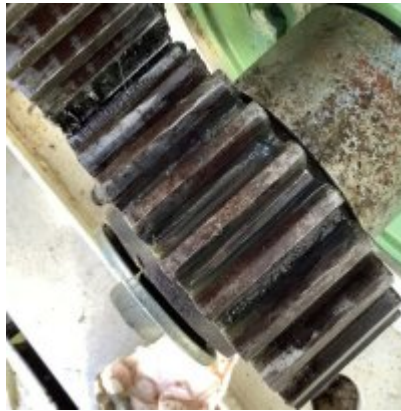
| Aandachtspunt | | |
|---|---|---|
| OH-registratie nummer: | Onderdeel: Grendelinrichting -<br>Tandwiel | Aandachtspunt: Corrosie |
| Gemeld in: Onderhoudsronde<br>4 | Restlevensduur: Minder dan 5<br>jaar | Kosteninschatting: n.t.b. |

| Beschrijving aanbeveling: Het ontroesten van de corrosie en het plaatselijk herstellen van de conservering. | Actie / Status: Aangemaakt | Uitvoeringsverantwoordelijke: |

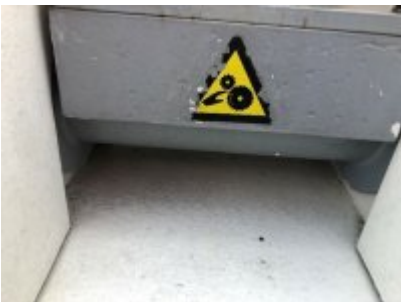
| Aandachtspunt | | |
|---|---|---|
| OH-registratie nummer: | Onderdeel:<br>Afsluitboominstallatie - Kast | Aandachtspunt:<br>Knelgevaarsticker |
| Gemeld in: Onderhoudsronde 1 | Restlevensduur: Minder dan 5 jaar | Kosteninschatting: € 0,00 - € 250,00 |

| Aandachtspunt | | |
|---|---|---|
| Beschrijving aanbeveling: Het plaatsen van nieuwe knelgevaarstickers. | Actie / Status: Aangemaakt | Uitvoeringsverantwoordelijke: |

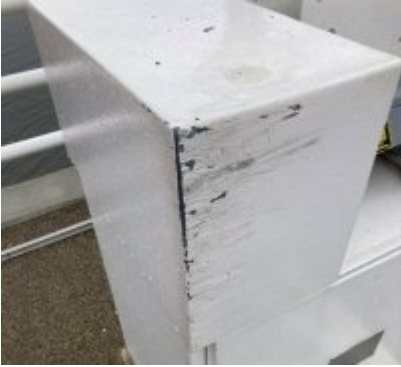
| Aandachtspunt | | |
|---|---|---|
| OH-registratie nummer: | Onderdeel:<br>Afsluitboominstallatie - Kast | Aandachtspunt:<br>Langsrijdschade conservering |

| Gemeld in: Onderhoudsronde 2 | Restlevensduur: Minder dan 2 jaar | Kosteninschatting: € 250,00 - € 500,00 |

| Beschrijving aanbeveling: Het plaatselijk aanbrengen van een nieuwe conservering. | Actie / Status: Aangemaakt | Uitvoeringsverantwoordelijke: |

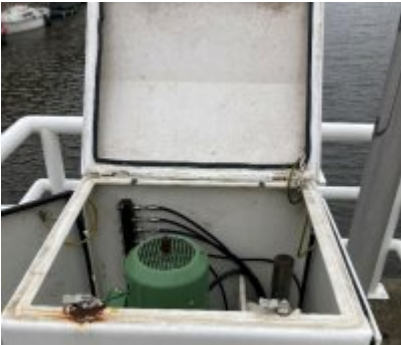
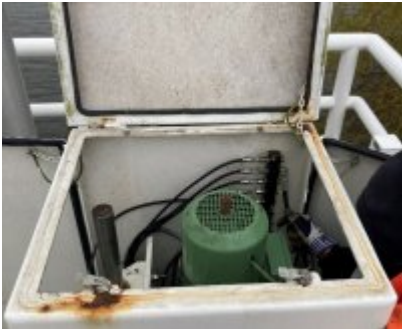
| Aandachtspunt | | |
|---|---|---|
| OH-registratie nummer: | Onderdeel: Grendelinrichting - Frame | Aandachtspunt: Corrosie |
| Gemeld in: Onderhoudsronde 2 | Restlevensduur: Minder dan 5 jaar | Kosteninschatting: € 1.000,00 - € 1.500,00 |

| Aandachtspunt | | |
|---|---|---|
| Beschrijving aanbeveling: Het ontroesten van de corrosie d.m.v. naaldbikken en opnieuw aanbrengen van de conservering. | Actie / Status: Aangemaakt | Uitvoeringsverantwoordelijke: |

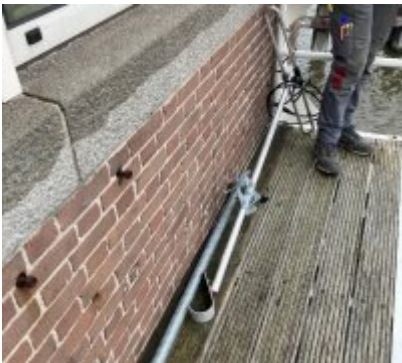
| OH-registratie nummer: | Onderdeel: Marifooninstallatie<br>- Marifooninstallatie,<br>Algemeen | Aandachtspunt: Loszittend<br>onderdeel |
| Gemeld in: Onderhoudsronde<br>2 | Restlevensduur: Minder dan 5<br>jaar | Kosteninschatting: n.t.b. |

| Beschrijving aanbeveling: Het<br>onderzoeken waarvoor de<br>antennes (vermoedelijk<br>marifoon) voor dienen en of<br>deze vervangen dienen te<br>worden. | Actie / Status: Aangemaakt | Uitvoeringsverantwoordelijke: |
