# GHM-10 Fietsbrug Zwanenburg

| Algemene gegevens | |
|---|---|
| Nummer: GHM-10 | Type inspectie: Onderhoudsronde 4 |
| Naam: Fietsbrug Zwanenburg/Osdorp | Datum: 06-12-2023 |

Beheerder: Gemeente Haarlemmermeer  
 Areaal: Beweegb. Bruggen Haarlemmermeer  
 Objectnaam: Fietsbrug Zwanenburg / Osdorp  
 Objectcode: BR0518

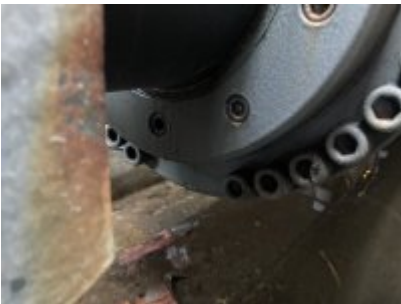
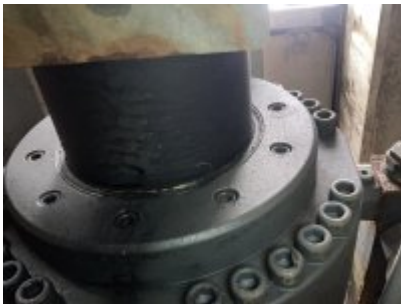
| Aandachtspunt | | |
|---|---|---|
| OH-registratie nummer: | Onderdeel: Aandrijving en bewegingswerk, elektrohydraulisch - Cilinder | Aandachtspunt: Zweten van olie |

| Element | Bouwdeel | Functioneren | Veiligheid | % Levensduur bereikt | Urgentie | Beschrijving Schade | Maatregel |
|---|---|---|---|---|---|---|---|
| Aandrijving en bewegingswerk | Cilinder | Goed | Goed | 0-30 % | 3 | Keerring zweet van de hydraulische cilinder. | |

| Aandachtspunt | | |
|---|---|---|
| Beschrijving aanbeveling: Het monitoren van de lekkage op verergering tijdens de onderhoudsronde | Actie / Status: Aangemaakt | Uitvoeringsverantwoordelijke: |

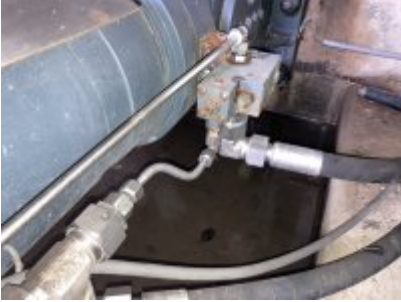
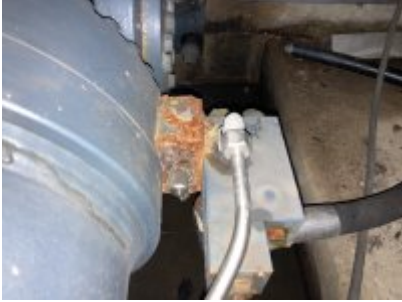
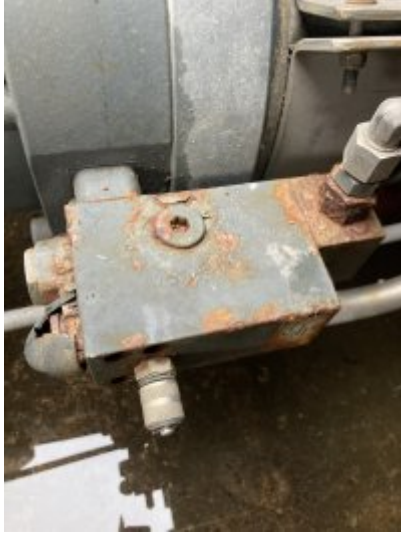
| Aandachtspunt | | |
|---|---|---|
| OH-registratie nummer: KVD 23-034 | Onderdeel: Aandrijving en bewegingswerk, elektrohydraulisch - Hydraulisch aggregaat (pomp, motor, kleppenblok, tankeenheid) | Aandachtspunt: Corrosie |

| Element | Bouwdeel | Functioneren | Veiligheid | % Levensduur bereikt | Urgentie | Beschrijving Schade | Maatregel |
|---|---|---|---|---|---|---|---|
| Aandrijving en bewegingswerk | Hydraulisch aggregaat (pomp, motor, kleppenblok, tank) | Goed | Goed | 0-30 % | 3 | Corrosie op kleppenblokken die nabij de cilinder zitten gemonteerd en afname conservering op cilinderkop | |

| Beschrijving aanbeveling: Het schuren van de corrosie van het kleppenblok en het voorzien van een nieuwe conservering. | Actie / Status: Aangemaakt | Uitvoeringsverantwoordelijke: |

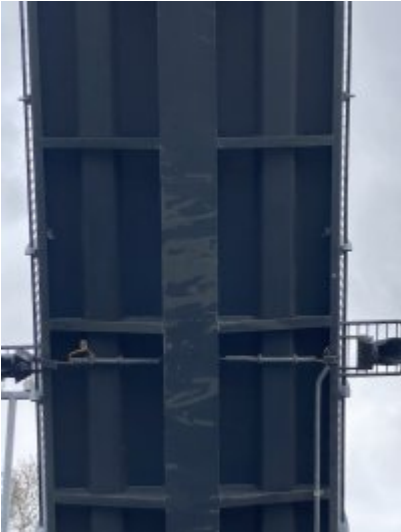
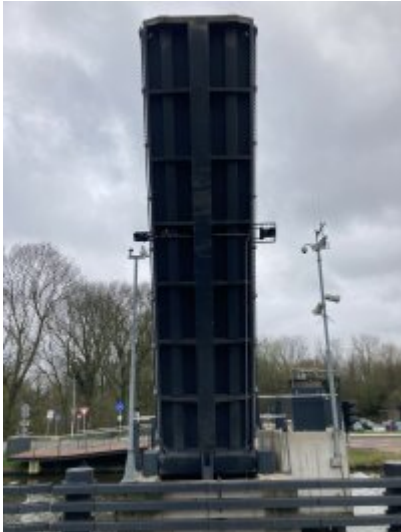
| Aandachtspunt | | |
|---|---|---|
| OH-registratie nummer: | Onderdeel:<br>Hoofddraagconstructie -<br>Rijdek - Rijdek beweegbaar<br>deel | Aandachtspunt: Afname<br>conservering |

| Element | Bouwdeel | Functioneren | Veiligheid | % Levensduur bereikt | Urgentie | Beschrijving Schade | Maatregel |
|---|---|---|---|---|---|---|---|
| Hoofddraagconstructie | Algemeen | Goed | Goed | 0-30 % | 3 | Conservering onthecht op verschillende plekken onder het brugdek. / Algemene verzakkingen verspreid op en rondom de brug. | |

| Aandachtspunt | | |
|---|---|---|
| Beschrijving aanbeveling: Het plaatselijk bijwerken van de conservering m.b.v. een ponton. | Actie / Status: Aangemaakt | Uitvoeringsverantwoordelijke: |

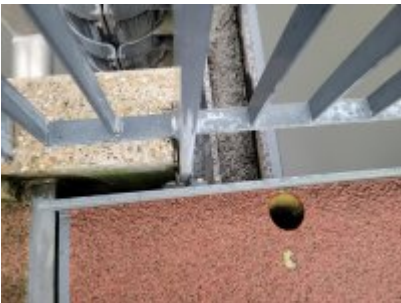
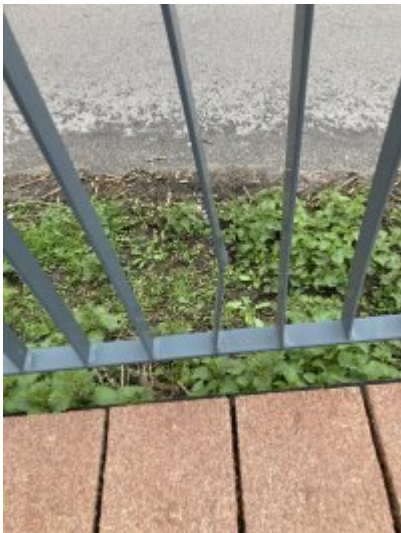
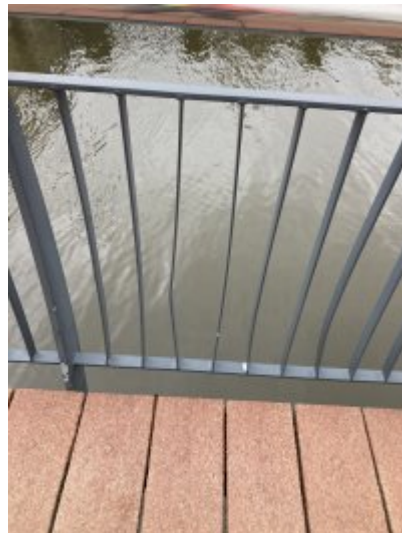
| Aandachtspunt | | |
|---|---|---|
| OH-registratie nummer: | Onderdeel:<br>Hoofddraagconstructie -<br>Leuning | Aandachtspunt: Afname<br>conservering |

| Element | Bouwdeel | Functioneren | Veiligheid | % Levensduur bereikt | Urgentie | Beschrijving Schade | Maatregel |
|---|---|---|---|---|---|---|---|
| Leuning | Algemeen | Goed | Goed | 0-30 % | 3 | Conservering onthecht plaatselijk. | |

| Aandachtspunt | | |
|---|---|---|
| Beschrijving aanbeveling: Het<br>plaatselijk bijwerken van de<br>conservering en het herstellen<br>van de scheve spijl in het<br>leuningwerk. | Actie / Status: Aangemaakt | Uitvoeringsverantwoordelijke: |

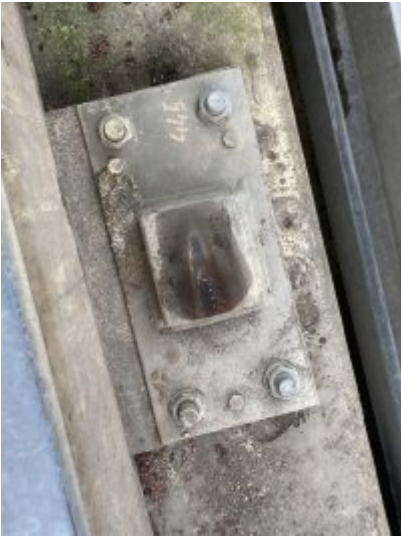
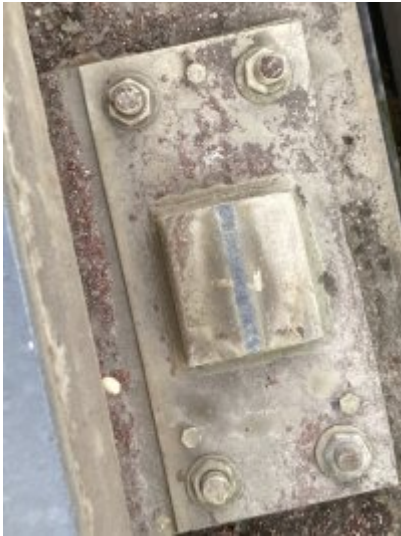
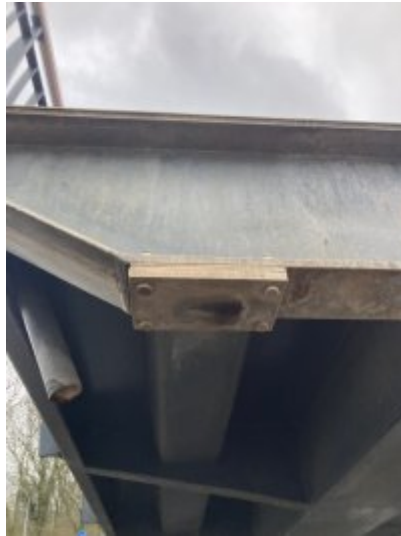
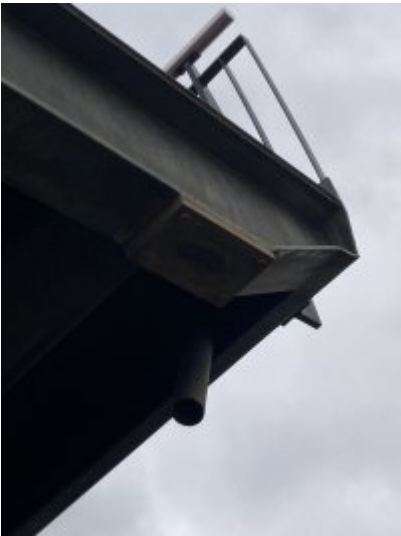
| Aandachtspunt | | |
|---|---|---|
| OH-registratie nummer: | Onderdeel: Oplegging - Oplegblok | Aandachtspunt: Corrosie |

| Element | Bouwdeel | Functioneren | Veiligheid | % Levensduur bereikt | Urgentie | Beschrijving Schade | Maatregel |
|---|---|---|---|---|---|---|---|
| Oplegging | Oplegblok | Goed | Goed | 0-30 % | 3 | Corrosie aanwezig. | |

| Aandachtspunt | | |
|---|---|---|
| Beschrijving aanbeveling: Het vertragen van het corrosie proces door het aanbrengen van een tar-laag. Dit is niet van toepassing op het raakvlak, omdat deze laag niet langdurig stand zal houden vanwege geringe bewegingen op het raakvlak. Hierin wordt de degradatie van de corrosie op het raakvlak gemonitord tijdens de onderhoudsronde. | Actie / Status: Aangemaakt | Uitvoeringsverantwoordelijke: |

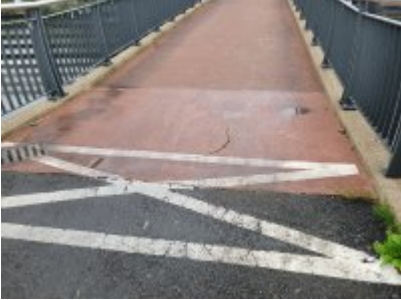
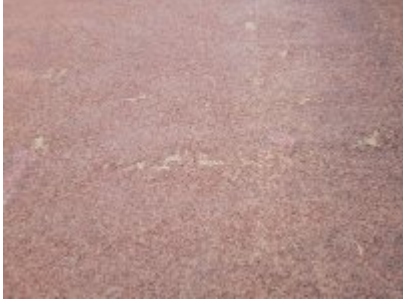
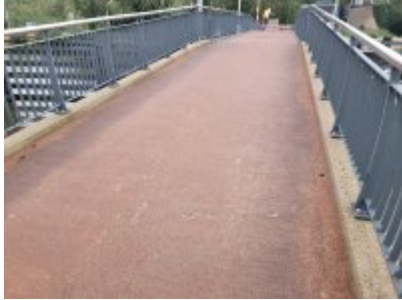
| Aandachtspunt | | |
|---|---|---|
| OH-registratie nummer: | Onderdeel: Verharding<br>wegtype 4, Licht belast -<br>Slijtlaag | Aandachtspunt: Slijtage |

| Element | Bouwdeel | Functioneren | Veiligheid | % Levensduur bereikt | Urgentie | Beschrijving Schade | Maatregel |
|---|---|---|---|---|---|---|---|
| Slijttaag | Algemeen | Goed | Matig | 0-30 % | 2 | Verzakkingen aanbrug en voetpad. / Er zijn lichte schades aan de slijttaag aanwezig. | |

| Aandachtspunt | | |
|---|---|---|
| Beschrijving aanbeveling: Het<br>uitvoeren van plaatselijk<br>slijtlaag herstel. | Actie / Status: Aangemaakt | Uitvoeringsverantwoordelijke: |

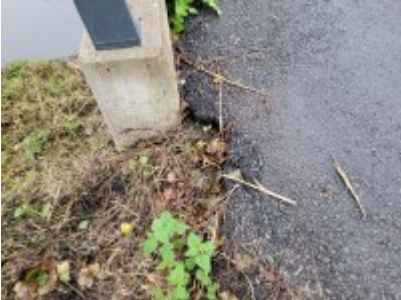
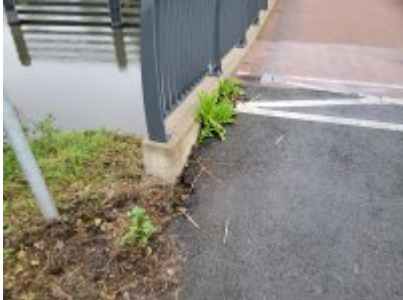
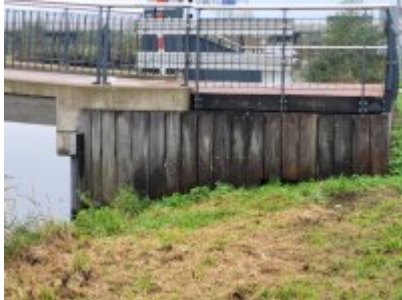
| Aandachtspunt | | |
|---|---|---|
| OH-registratie nummer: | Onderdeel: Kerende<br>constructie - Beschoeiing | Aandachtspunt: Uitspoeling |

| Aandachtspunt | | |
|---|---|---|
| Beschrijving aanbeveling: Het<br>uitvoeren van nader<br>onderzoek naar de oorzaak<br>van de verzakkingen,<br>vermoedelijk uitspoeling /<br>afname kerende constructie. | Actie / Status: Aangemaakt | Uitvoeringsverantwoordelijke: |

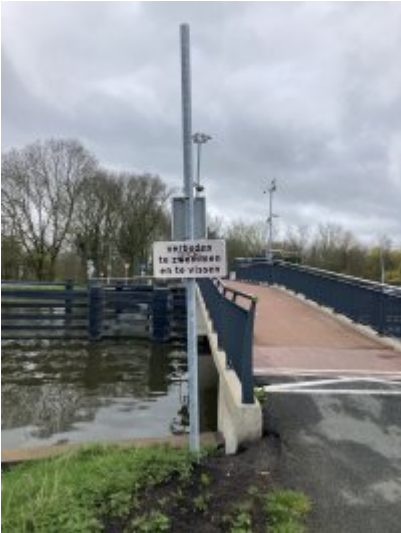
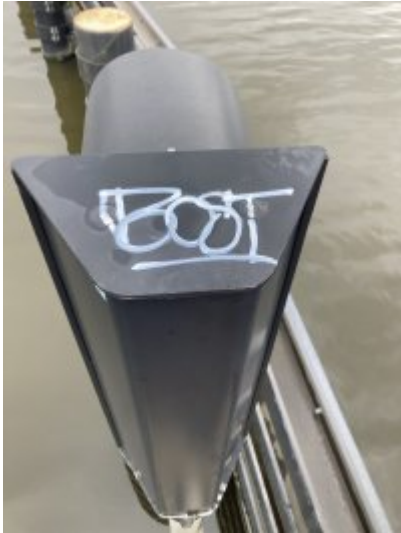
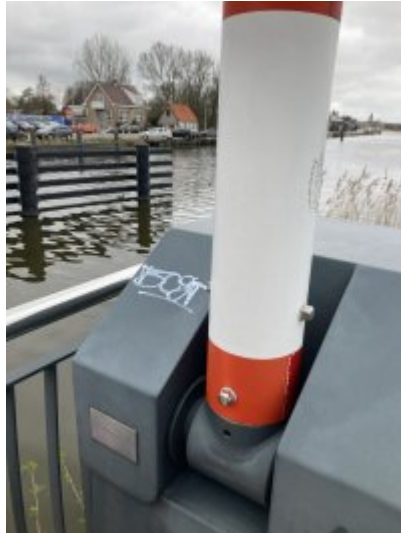
| Aandachtspunt | | |
|---|---|---|
| OH-registratie nummer: | Onderdeel:<br>Bebording/bewegwijzering (statisch) -<br>Bebording/bewegwijzering (statisch), Algemeen | Aandachtspunt: Graffiti |

| Element | Bouwdeel | Functioneren | Veiligheid | % Levensduur bereikt | Urgentie | Beschrijving Schade | Maatregel |
|---|---|---|---|---|---|---|---|
| Bebording | Algemeen | Goed | Goed | 0-30 % | n.v.t. | Aanwezigheid graffiti. | |

| Aandachtspunt | | |
|---|---|---|
| Beschrijving aanbeveling: Het verwijderen van de graffiti met behulp van graffiti-remover en een hogedrukreiniger. | Actie / Status: Aangemaakt | Uitvoeringsverantwoordelijke: |

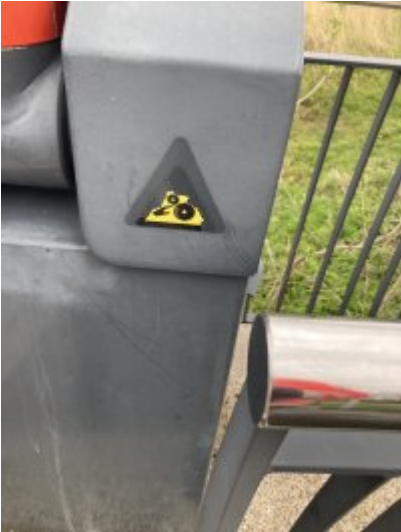
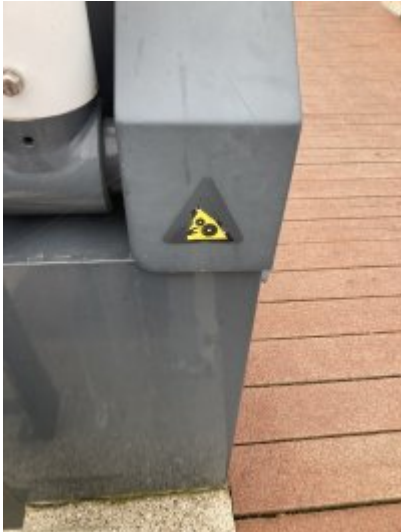
| Aandachtspunt | | |
|---|---|---|
| OH-registratie nummer: | Onderdeel:<br>Afsluitboominstallatie - Kast | Aandachtspunt: Vervagen knelgevaarstickers |

| Element | Bouwdeel | Functioneren | Veiligheid | % Levensduur bereikt | Urgentie | Beschrijving Schade | Maatregel |
|---|---|---|---|---|---|---|---|
| Afsluitboominstallatie | Algemeen | Goed | Goed | 0-30 % | n.v.t. | Knelgevaarstickers vervagen. | |

| Aandachtspunt | | |
|---|---|---|
| Beschrijving aanbeveling: Het plaatsen van nieuwe knelgevaarstickers. | Actie / Status: Aangemaakt | Uitvoeringsverantwoordelijke: |

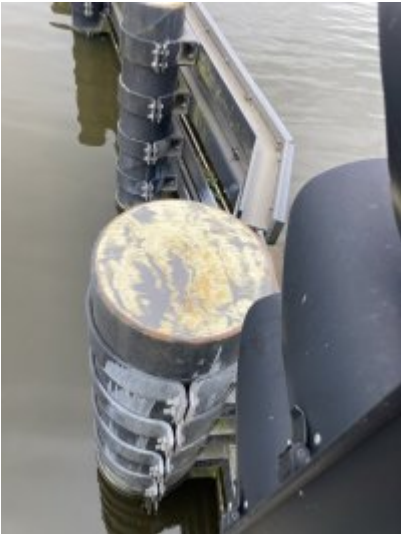
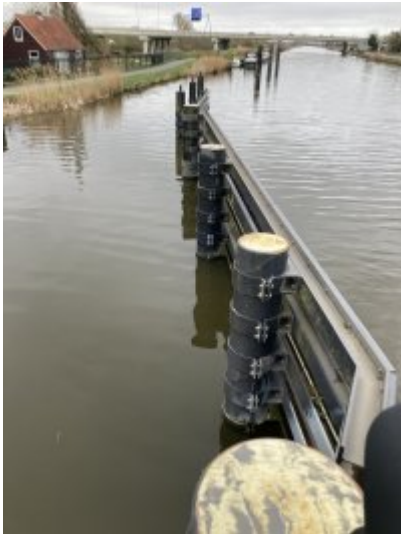
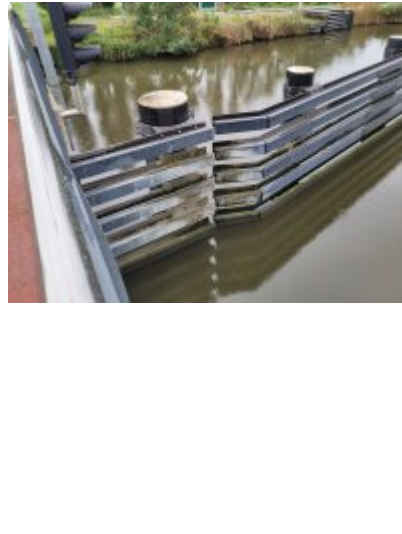
| Aandachtspunt | | |
|---|---|---|
| OH-registratie nummer: | Onderdeel: Remming- en/of geleidewerk - Paal | Aandachtspunt: Corrosie |

| Element | Bouwdeel | Functioneren | Veiligheid | % Levensduur bereikt | Urgentie | Beschrijving Schade | Maatregel |
|---|---|---|---|---|---|---|---|
| Remming en/of geleidewerk | Algemeen | Goed | Goed | 0-30 % | 3 | Conservering ongelijk. | |

| Aandachtspunt | | |
|---|---|---|
| Beschrijving aanbeveling: Het ontroesten van de corrosie en opnieuw aanbrengen van de conservering. | Actie / Status: Aangemaakt | Uitvoeringsverantwoordelijke: |
