Onderhoudsrapportage: Onderhoudsronde 3  
Gemeente Haarlemmermeer

Gemeente Haarlemmermeer  
M. Wooter  
V. Stokman  
35-23001

Lijnderbrug

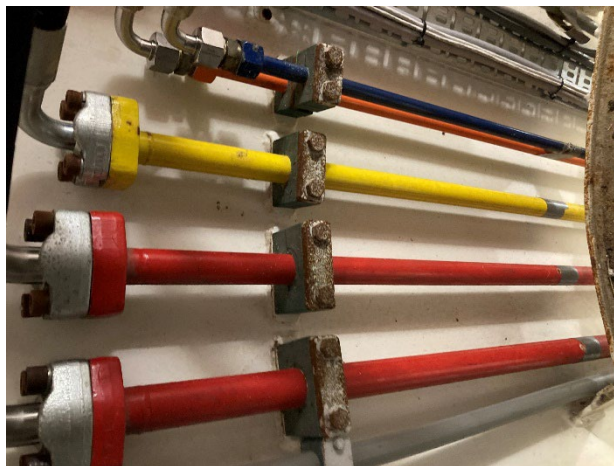
De aanwezigheid van corrosie op de bevestigingen van de leidingen in de kelder.

Het plaatselijk ontroesten van de corrosie en het aanbrengen van een conservering.

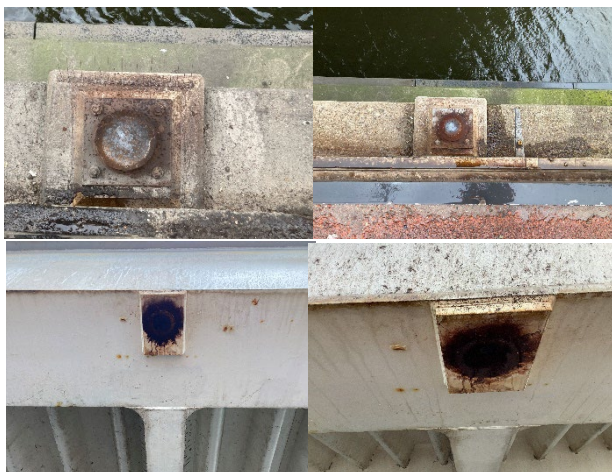
De aanwezigheid van corrosie op aan de onderzijde van de brugval en op de oplegblokken.

| Element | Bouwdeel | Functioneren | Veiligheid | % levensduur bereikt | Urgentie level | Beschrijving Schade | Maatregel |
|---|---|---|---|---|---|---|---|
| <a href="#">Oplegging</a> | Algemeen | Goed | Goed | 30-50 % | 3 | Corrosie onderzijde brugval ter plaatse van de opleggingen. | |
| Oplegging | Oplegblok | Goed | Goed | 30-50 % | 3 | Corrosie aanwezig. | |

Het vertragen van het corrosie proces door het aanbrengen van een tar-laag. Dit is niet van toepassing op het raakvlak, omdat deze laag niet langdurig stand zal houden vanwege geringe bewegingen op het raakvlak. Hierdoor wordt de degradatie van de corrosie op het raakvlak gemonitord tijdens de onderhoudsrondes.

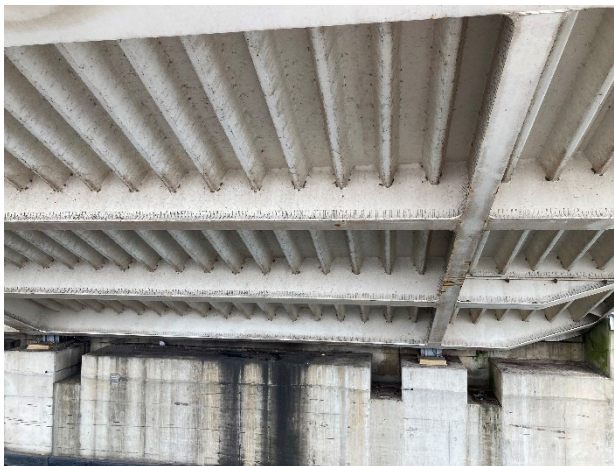
De aanwezigheid van corrosie op de dwarsdrager. De duiven pennen van de brug liggen los.

| Element | Bouwdeel | Functioneren | Veiligheid | % levensduur bereikt | Urgentie level | Beschrijving Schade | Maatregel |
|---|---|---|---|---|---|---|---|
| <a href="#">Hoofddraagconstructie</a> | Dwarsdrager | Goed | Goed | 0-30 % | 2 | Duiven pennen liggen los. De duiven zitten nog achter de pennen. Corrosie aanwezig. | |

Het ontroesten van de corrosie en voorzien van nieuwe conservering.

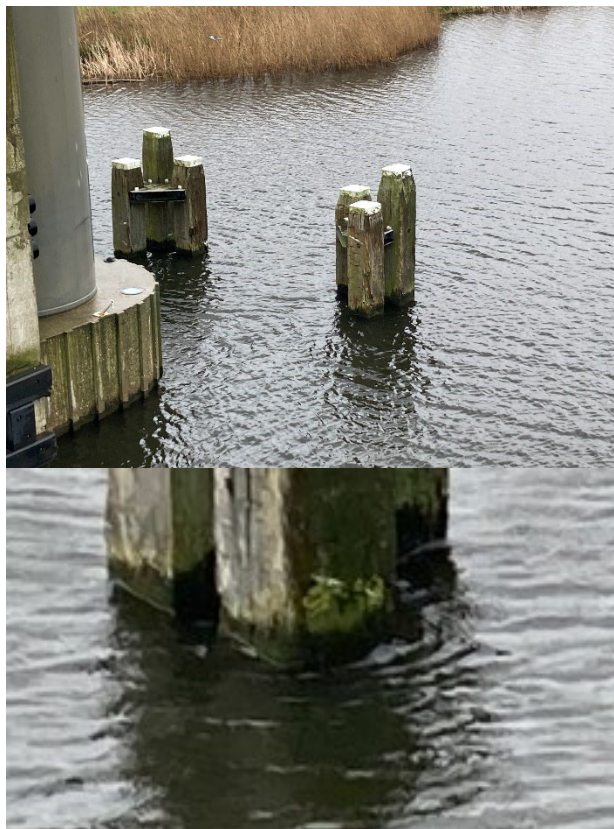
Het hout van de palen is beschadigd door houtrot.

| Element | Bouwdeel | Functioneren | Veiligheid | % levensduur bereikt | Urgentie level | Beschrijving Schade | Maatregel |
|---|---|---|---|---|---|---|---|
| <a href="#">Remming en/of geleidewerk</a> | Paal | Matig | Slecht | 50-70 % | 3 | Palen hebben houtrot. | |

Het uitvoeren van houtrot herstelwerkzaamheden.

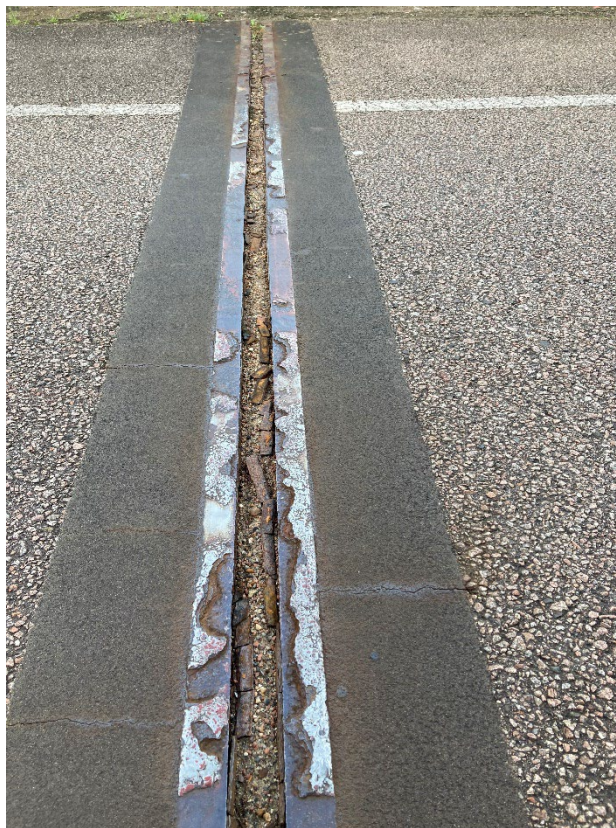
De aanwezigheid van corrosie op de voegovergangen aan de kant van Osdorp.

| Element | Bouwdeel | Functioneren | Veiligheid | % levensduur bereikt | Urgentie level | Beschrijving Schade | Maatregel |
|---|---|---|---|---|---|---|---|
| <a href="#">Voegovergang</a> | Algemeen | Slecht | Slecht | 70-85 % | 2 | De voegovergangen hebben corrosie, advies tot definitief herstel. | |

Het uitvoeren van nader onderzoek naar de urgentie van de corrosie en verdere aanwezigheid van corrosie op het brugval.

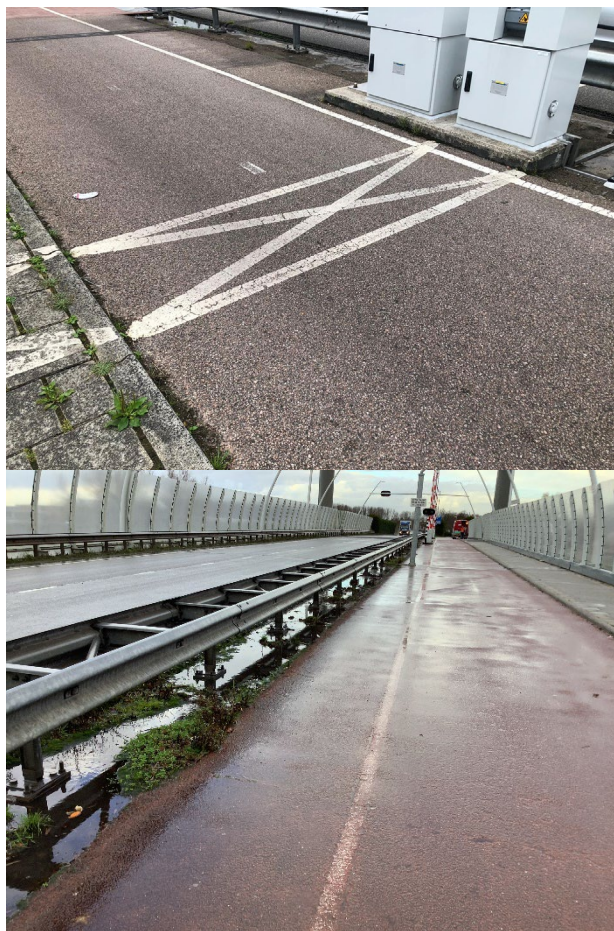
De belijning op het fietspad is vervaagd.

| Element | Bouwdeel | Functioneren | Veiligheid | % levensduur bereikt | Urgentie level | Beschrijving Schade | Maatregel |
|---|---|---|---|---|---|---|---|
| Slijtlaag | Belijning | Matig | Matig | 30-50 % | 3 | Belijning fietspad nagenoeg verdwenen op het vaste gedeelte. | |

Het plaatselijk bijwerken van de belijning op het fietspad in aanloop naar het brugval.

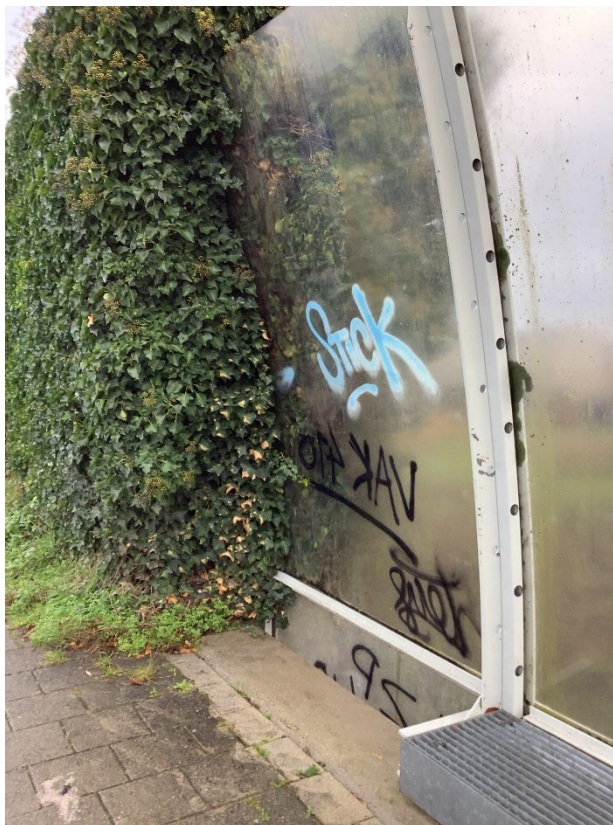
Er ontbreekt een rooster, waardoor valgevaar ontstaat. (graffiti is niet meer aanwezig)

| Element | Bouwdeel | Functioneren | Veiligheid | % levensduur bereikt | Urgentie level | Beschrijving Schade | Maatregel |
|---|---|---|---|---|---|---|---|
| Slijtlaag | Kantliggers voetpaden | Matig | Matig | 0-30 % | 2 | Rooster ontbreekt. | |

Het plaatsen van een RVS rooster op maat, om het gat af te dichten.

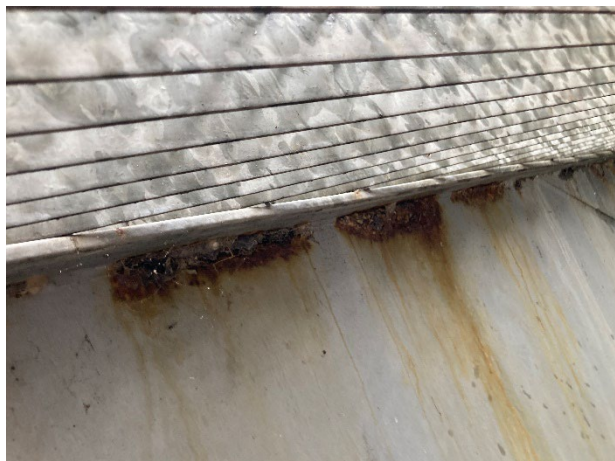
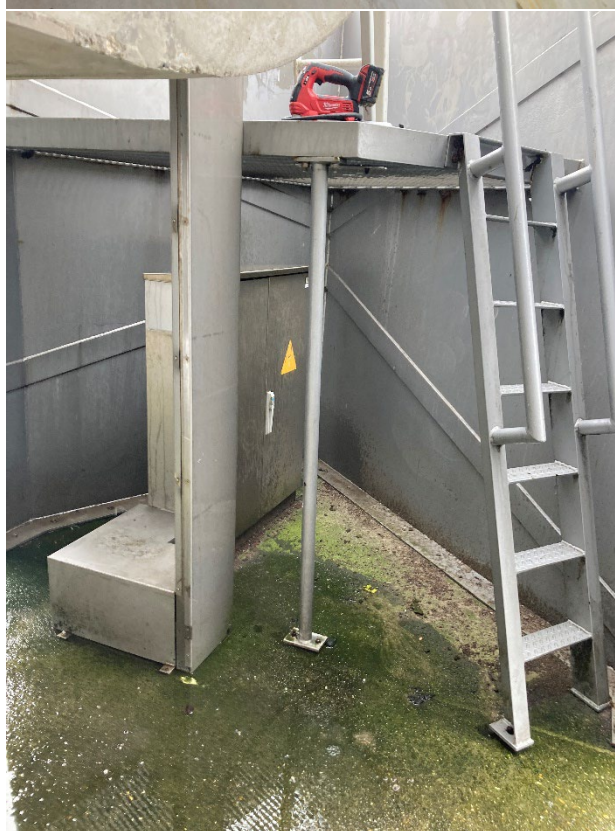
Een deel van de bevestiging van het bordes is gecorrodeerd.

Het ontroesten van de corrosie en de behandelde plekken voorzien van een nieuwe conservering.

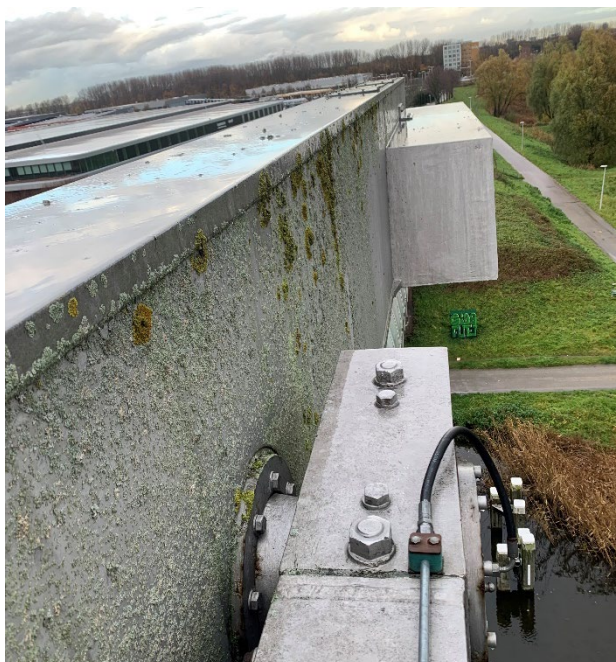
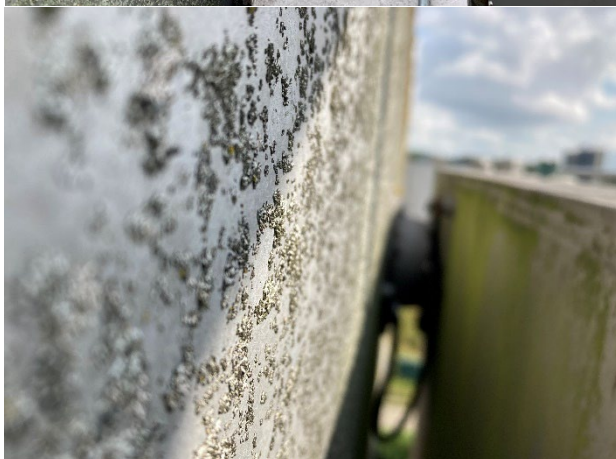
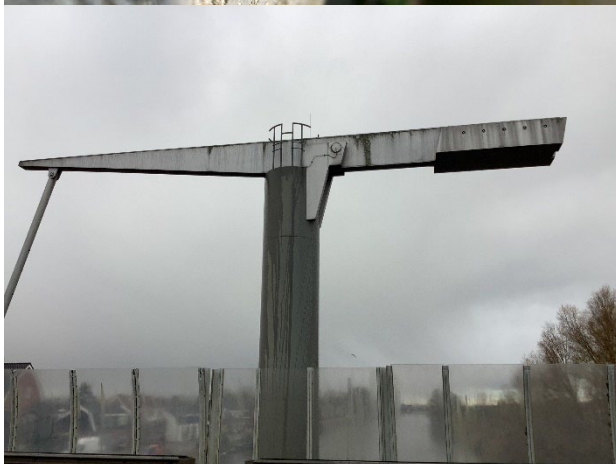
De aanwezigheid van vuil op de bovenbouw.

Het reinigen van de bovenbouw met behulp van een autohoogwerker.

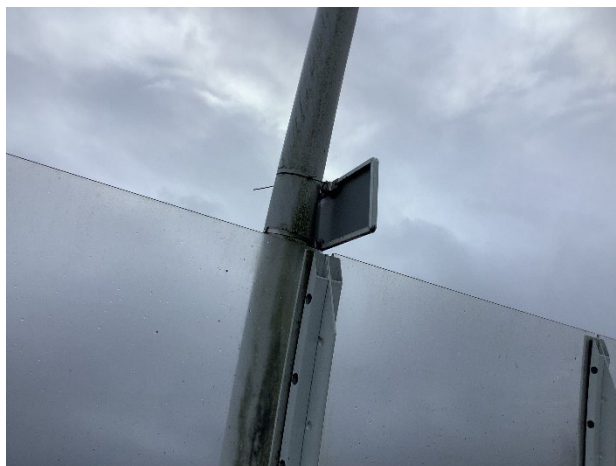
Het bord is bevestigd doormiddel van een klem en een tie-wrap.

| Element | Bouwdeel | Functioneren | Veiligheid | % levensduur bereikt | Urgentie level | Beschrijving Schade | Maatregel |
|---|---|---|---|---|---|---|---|
| <a href="#">Bebording</a> | Algemeen | Goed | Goed | 0-30 % | 3 | Een bord is bevestigd d.m.v. een tie-wrap. | |

Het verwijderen van de tie-wrap en het plaatsen van een extra klem.

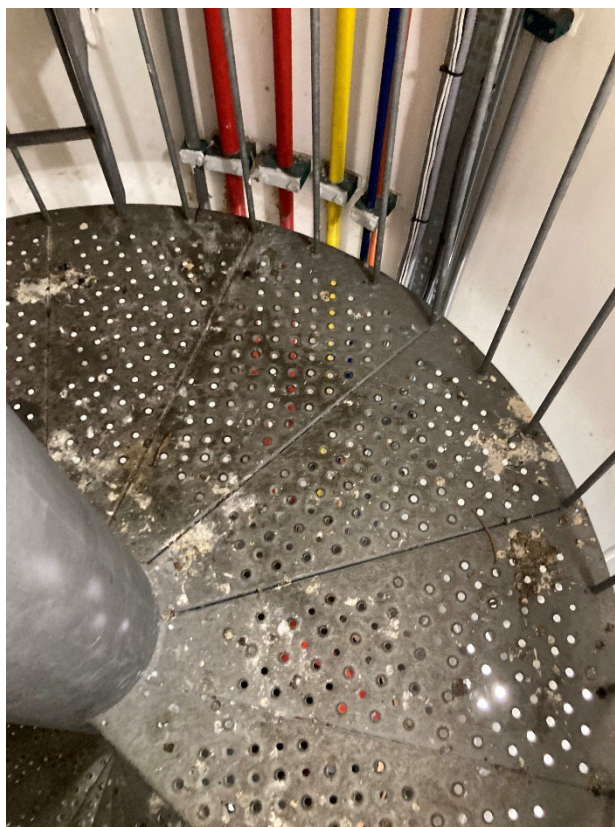
De aanwezigheid van vuil op de trap binnen in de hameitoren.

Het reinigen van de trap binnen in de hameitoren.

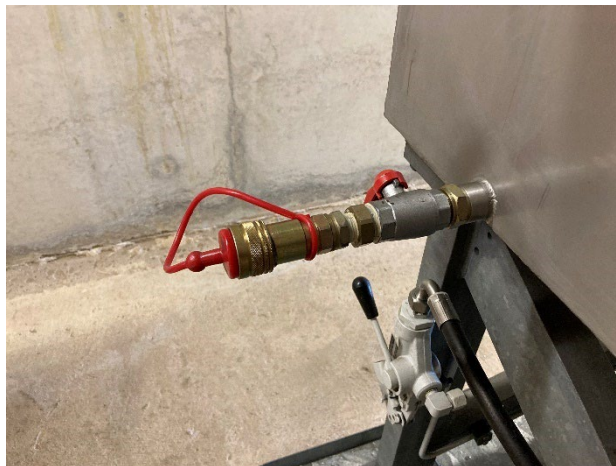
De aftapkraan lekt een minimale hoeveelheid olie.

Het plaatsen van een nieuwe aftapkraan.

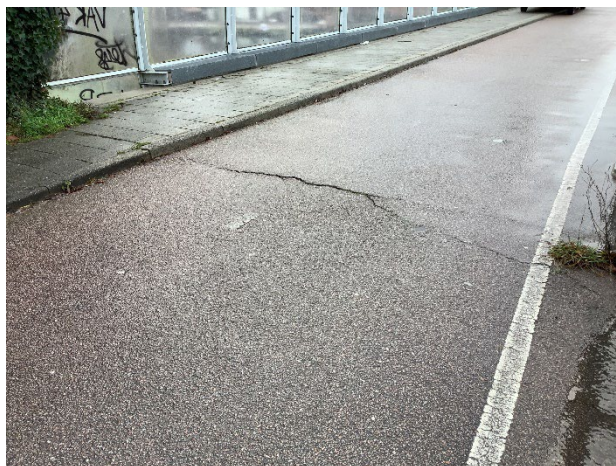
De aanwezigheid van een scheur in de slijtlaag van het fietspad op de aanbrug.

| Element | Bouwdeel | Functioneren | Veiligheid | % levensduur bereikt | Urgentie level | Beschrijving Schade | Maatregel |
|---|---|---|---|---|---|---|---|
| Slijtlaag | Voet/fietspad verhardingen | Matig | Matig | 0-30 % | 3 | De aanwezigheid van een scheur in de slijtlaag. | |

Het aanbrengen van een nieuwe slijtlaag.

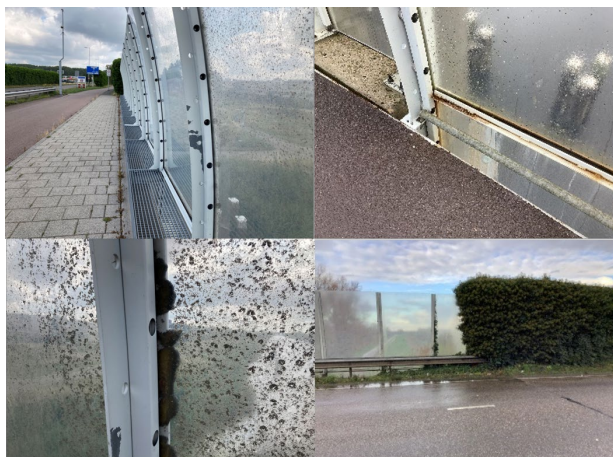
De aanwezigheid van corrosie, begroeiing en vuil op de windschermen.

Het ontroesten van de corrosie en plaatselijk herstellen van de conservering, verder het verwijderen van de begroeiing en reinigen van de schermen.

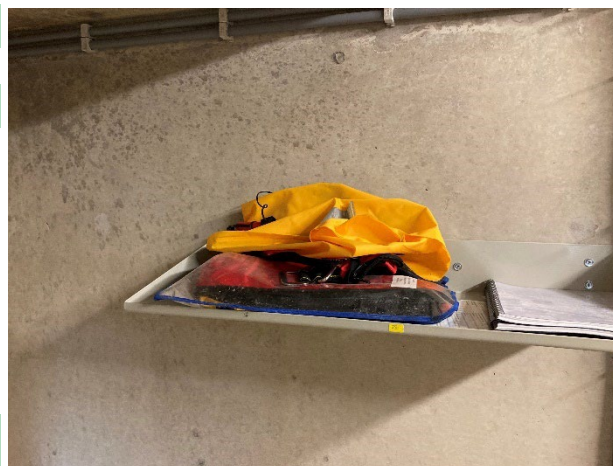
Een van de zwemvesten is kapot.

Het vervangen van het zwemvest.

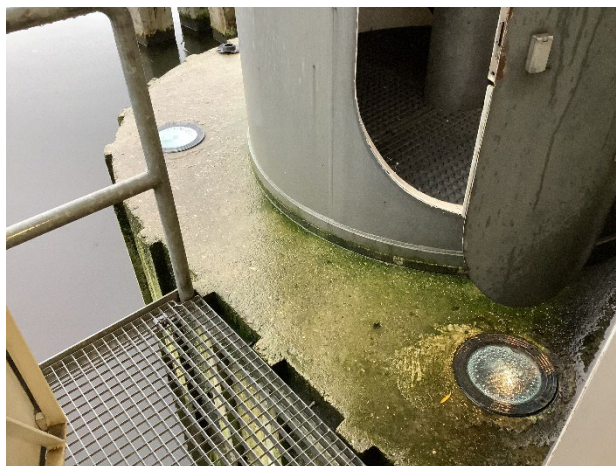
Een van de ledlampen nabij de ingang van de hameitoren is defect.

| Element | Bouwdeel | Functioneren | Veiligheid | % levensduur bereikt | Urgentie level | Beschrijving Schade | Maatregel |
|---|---|---|---|---|---|---|---|
| Objectverlichting | Algemeen | Matig | Matig | 0-30 % | 3 | Ledlampen nabij de igang van de hameitoren zijn defect. | |

Het vervangen van de betreffende ledlamp.

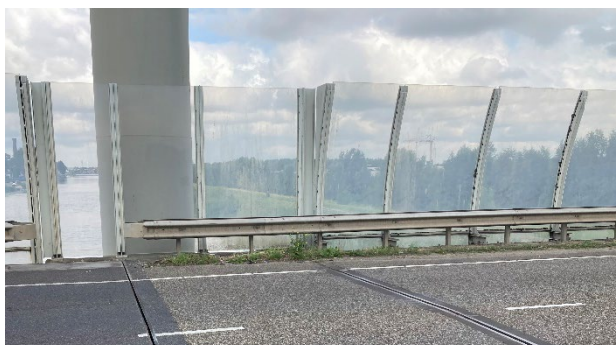
De aanwezigheid van begroeiing/vervuiling in de berm.

Het verwijderen/reinigen van de begroeiing/vervuiling.

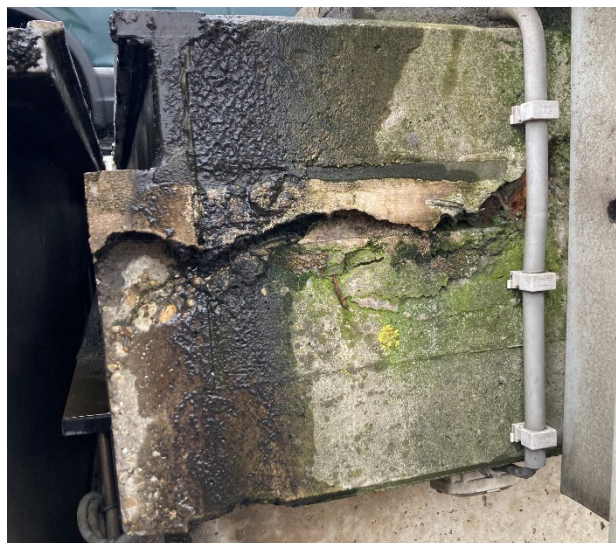
Het beton van het landhoofd is beschadigd.

| Element | Bouwdeel | Functioneren | Veiligheid | % levensduur bereikt | Urgentie level | Beschrijving Schade | Maatregel |
|---|---|---|---|---|---|---|---|
| Steunpunt | Wand | Goed | Goed | 0-30 % | 2 | Landhoofd is sterk vervuild, en betonschade. | |

Het uitvoeren van nader onderzoek naar de betonschade.

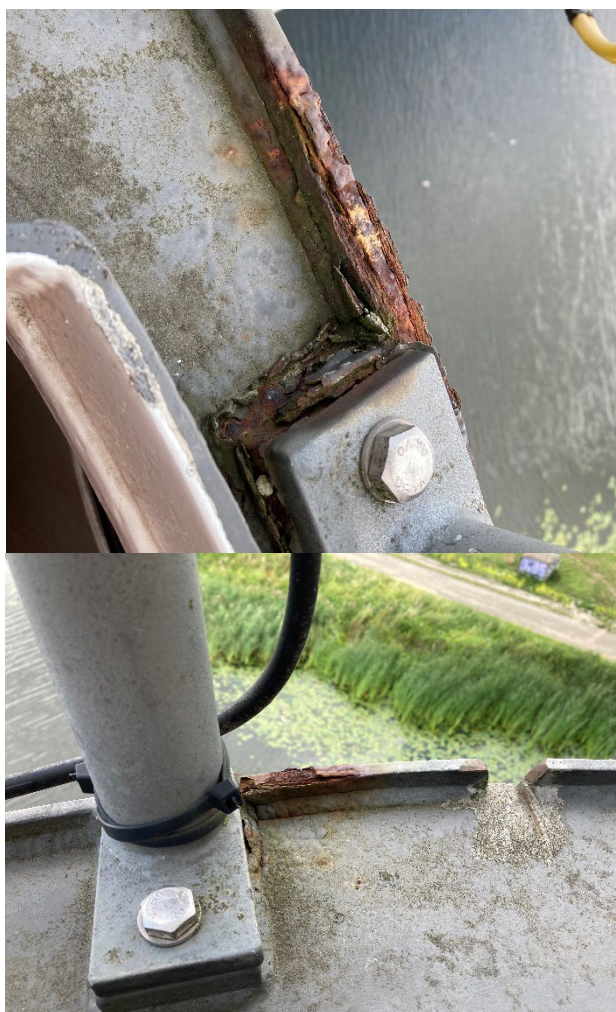
De aanwezigheid van corrosie op de bovenkant van de hameitoren.

Het verwijderen van de corrosie en herstellen van de conservering.

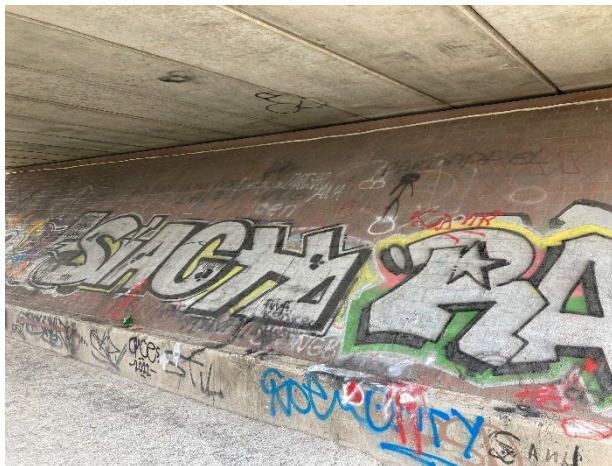
De aanwezigheid van graffiti onder het brugdek.

| Element | Bouwdeel | Functioneren | Veiligheid | % levensduur bereikt | Urgentie level | Beschrijving Schade | Maatregel |
|---|---|---|---|---|---|---|---|
| <a href="#">Hoofddraagconstructie</a> | Algemeen | Goed | Goed | 0-30 % | 3 | De aanwezigheid van graffiti onder het brugdek. | |

Het verwijderen van de graffiti m.b.v. anti-graffitiremover en een hotspot hogedrukreiniger.
