# GHM-12 Brug Sloten

| Algemene gegevens | |
|---|---|
| Subthema: Gemeente Haarlemmermeer | Onderhoudsjaar: 2023 |
| Nummer: GHM-12 | Type inspectie: Onderhoudsronde 4 |
| Naam: Brug Sloten | Datum: 07-12-2023 |

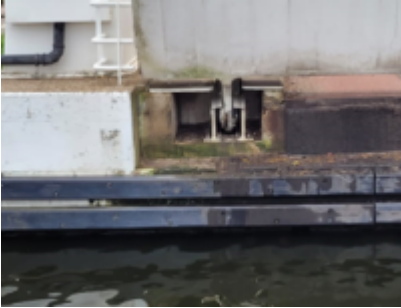
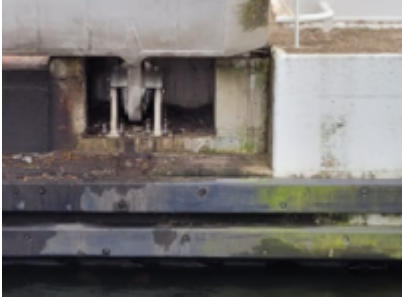
| Aandachtspunt | | |
|---|---|---|
| OH-registratie nummer: | Onderdeel: Hoofddraaipunt - Draaipunt | Aandachtspunt: Corrosie |
| Gemeld in: Onderhoudsronde 1 | Restlevensduur: Minder dan 5 jaar | Kosteninschatting: n.t.b. |

| | | | | | Revisie 1 - 2 jaar | Revisie 3 - 6 maanden | Revisie 0 - 3 maanden |
|---|---|---|---|---|---|---|---|
| Hoofddraaipunt | Lagers | Goed | Goed | 30-50 % | 3 | Corrosie op de lagerhuizen. | |

| Aandachtspunt | | |
|---|---|---|
| Beschrijving aanbeveling: Het ontroesten van de corrosie en de lagerhuizen voorzien van een nieuwe conservering. | Actie / Status: Aangemaakt | Uitvoeringsverantwoordelijke: |

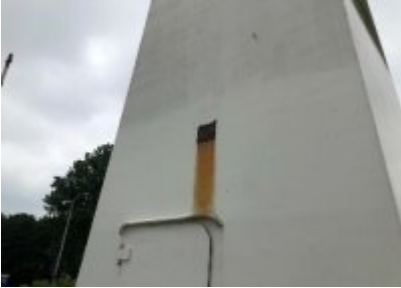
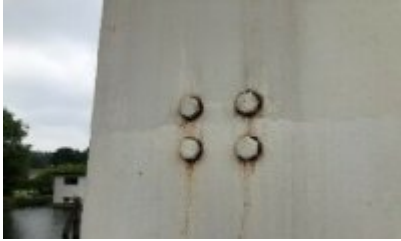
| Aandachtspunt | | |
|---|---|---|
| OH-registratie nummer: | Onderdeel: Hoofddraagconstructie - Hameistijl (poort) | Aandachtspunt: Corrosie |
| Gemeld in: Onderhoudsronde 1 | Restlevensduur: Minder dan 5 jaar | Kosteninschatting: n.t.b. |

| | | | | | Revisie 1 - 2 jaar | Revisie 3 - 6 maanden | Revisie 0 - 3 maanden |
|---|---|---|---|---|---|---|---|
| Hoofddraagconstructie | Hamestijl (toren) | Goed | Goed | 0-30 % | 3 | Corrosie aanwezig | |

| Beschrijving aanbeveling: Het ontroesten van de corrosie en het plaatselijk bijwerken van de conservering. | Actie / Status: Aangemaakt | Uitvoeringsverantwoordelijke: |

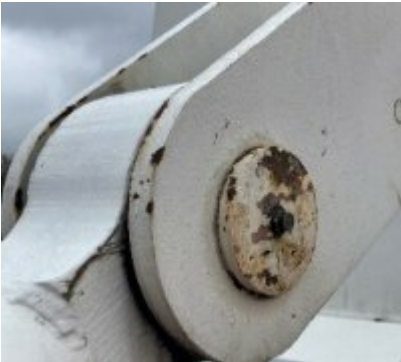
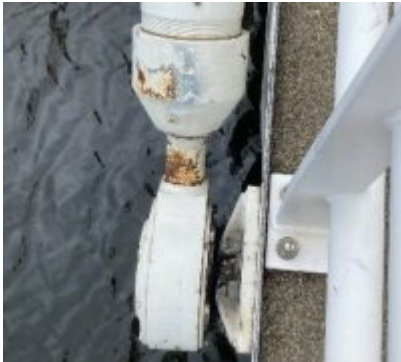
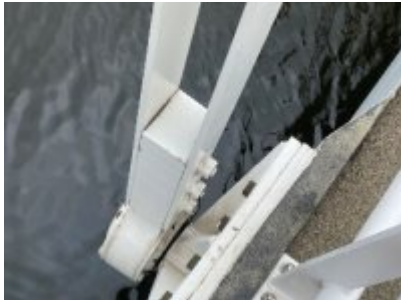
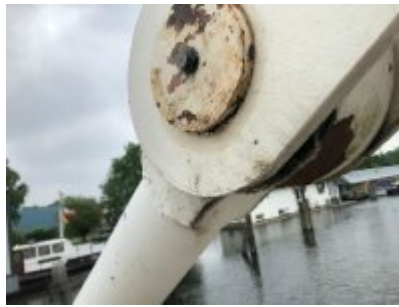
| Aandachtspunt | | |
|---|---|---|
| OH-registratie nummer: | Onderdeel: Aandrijving en bewegingswerk, elektromechanisch - Trekduwstang | Aandachtspunt: Corrosie |
| Gemeld in: Onderhoudsronde 1 | Restlevensduur: Minder dan 5 jaar | Kosteninschatting: n.t.b. |

| | | | | | Revisie 1 - 2 jaar | Revisie 3 - 6 maanden | Revisie 0 - 3 maanden |
|---|---|---|---|---|---|---|---|
| Aandrijving en bewegingswerk | Trekarm / stang | Goed | Goed | 0-30 % | 3 | Corrosie op de lagerhuizen. Corrosie op de trekarm. | |

| Aandachtspunt | | |
|---|---|---|
| Beschrijving aanbeveling: Het ontroesten van de corrosie en het plaatselijk bijwerken van de conservering. | Actie / Status: Aangemaakt | Uitvoeringsverantwoordelijke: |

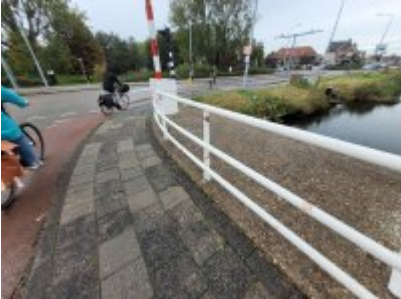
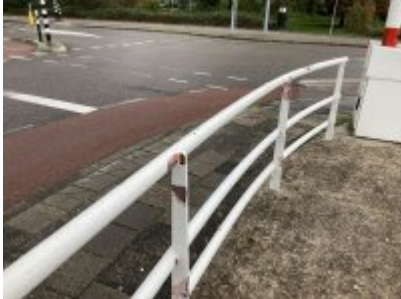
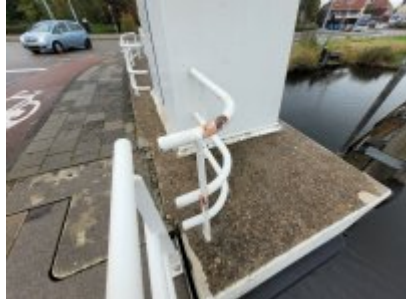
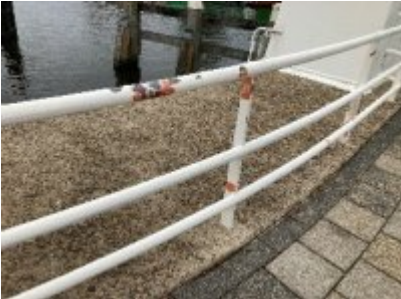
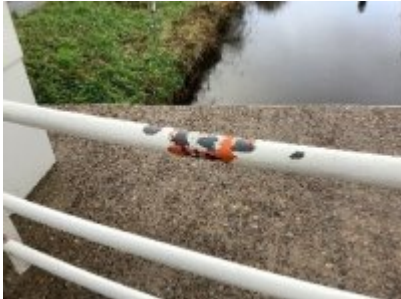
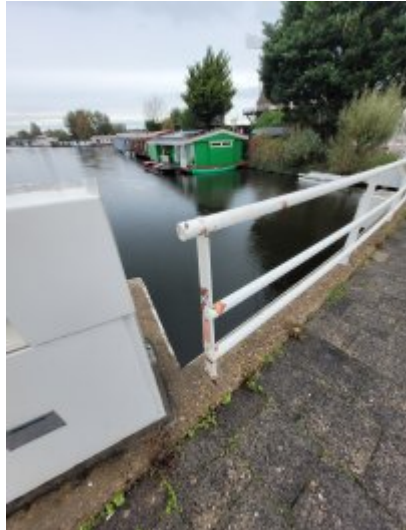
| Aandachtspunt | | |
|---|---|---|
| OH-registratie nummer: | Onderdeel:<br>Hoofddraagconstructie -<br>Leuning | Aandachtspunt: Corrosie |
| Gemeld in: Onderhoudsronde<br>1 | Restlevensduur: Minder dan 5<br>jaar | Kosteninschatting: n.t.b. |

| | | | | | Revisie 1 - 2 jaar | Revisie 3 - 6 maanden | Revisie 0 - 3 maanden |
|---|---|---|---|---|---|---|---|
| Leuning | Algemeen | Goed | Goed | 30-50 % | 3 | Conservering onthecht. Corrosie aanwezig. | |

| Aandachtspunt | | |
|---|---|---|
| Beschrijving aanbeveling: Het<br>ontroesten van de corrosie en<br>het plaatselijk bijwerken van<br>de conservering. | Actie / Status: Aangemaakt | Uitvoeringsverantwoordelijke: |

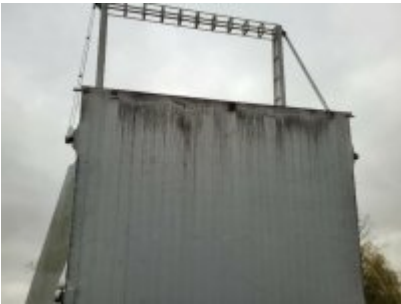
| Aandachtspunt | | |
|---|---|---|
| OH-registratie nummer: | Onderdeel:<br>Hoofddraagconstructie -<br>Rijdek | Aandachtspunt: Corrosie |
| Gemeld in: Onderhoudsronde<br>1 | Restlevensduur: Minder dan 5<br>jaar | Kosteninschatting: n.t.b. |

| Aandachtspunt | | |
|---|---|---|
| Beschrijving aanbeveling: Het<br>ontroesten van de corrosie en<br>het plaatselijk bijwerken van<br>de conservering. | Actie / Status: Aangemaakt | Uitvoeringsverantwoordelijke: |

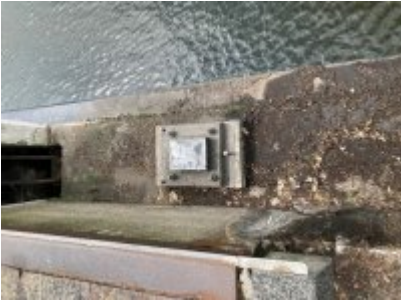
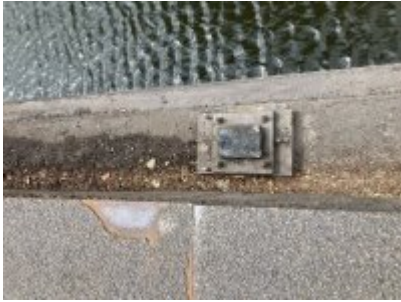
| Aandachtspunt | | |
|---|---|---|
| OH-registratie nummer: | Onderdeel: Oplegging -<br>Oplegging, Algemeen | Aandachtspunt: Corrosie |
| Gemeld in: Onderhoudsronde<br>1 | Restlevensduur: Minder dan 5<br>jaar | Kosteninschatting: n.t.b. |

| | | | | | Revisie 1 - 2 jaar | Revisie 3 - 6 maanden | Revisie 0 - 3 maanden |
|---|---|---|---|---|---|---|---|
| Oplegging | Oplegblok | Goed | Goed | 0-30 % | 3 | Corrosie aanwezig oplegvlak brugval. | |

| Aandachtspunt | | |
|---|---|---|
| Beschrijving aanbeveling: Het<br>vertragen van het corrosie<br>proces door het aanbrengen<br>van een tar-laag. Dit is niet<br>van toepassing op het<br>raakvlak, omdat deze laag niet<br>langdurig stand zal houden<br>vanwege geringe bewegingen<br>op het raakvlak. Hierom wordt<br>de degradatie van de corrosie<br>op het raakvlak gemonitord<br>tijdens de onderhoudsronde. | Actie / Status: Aangemaakt | Uitvoeringsverantwoordelijke: |

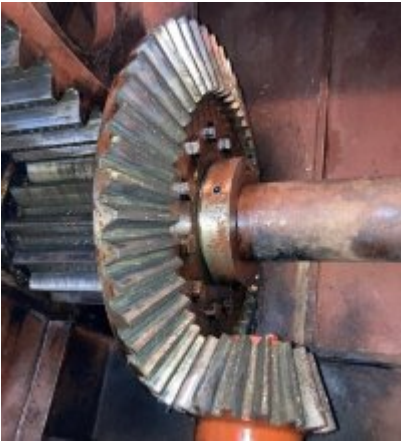
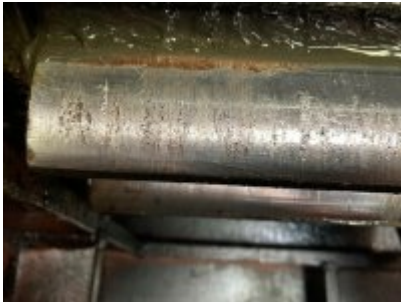
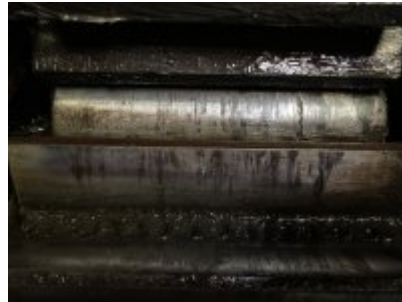
| Aandachtspunt | | |
|---|---|---|
| OH-registratie nummer: | Onderdeel: Aandrijving en bewegingswerk, elektromechanisch - (Open) tandwieloverbrenging | Aandachtspunt: Slijtage |
| Gemeld in: Onderhoudsronde 1 | Restlevensduur: Minder dan 2 jaar | Kosteninschatting: n.t.b. |

| | | | | | Revisie 1 - 2 jaar | Revisie 3 - 6 maanden | Revisie 0 - 3 maanden |
|---|---|---|---|---|---|---|---|
| Aandrijving en bewegingswerk | Tandwieloverbrengingen | Goed | Goed | 30-50 % | 3 | Tandwielen slijten schuin af. | |

| Aandachtspunt | | |
|---|---|---|
| Beschrijving aanbeveling: Het uitvoeren van nader onderzoek naar de oorzaak achter het slijtbeeld. | Actie / Status: Aangemaakt | Uitvoeringsverantwoordelijke: |

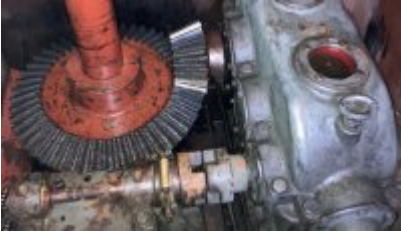
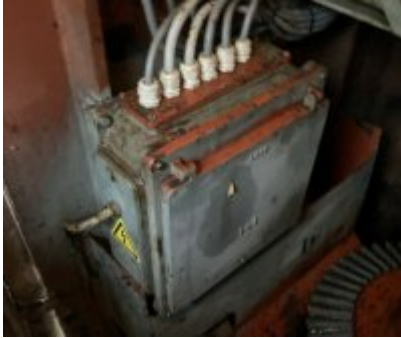
| Aandachtspunt | | |
|---|---|---|
| OH-registratie nummer: | Onderdeel: Aandrijving en bewegingswerk, elektromechanisch - Reductiekast | Aandachtspunt: Corrosie |

| Gemeld in: Onderhoudsronde 1 | Restlevensduur: Minder dan 2 jaar | Kosteninschatting: n.t.b. |

| | | | | | Revisie 1 - 2 jaar | Revisie 3 - 6 maanden | Revisie 0 - 3 maanden |
|---|---|---|---|---|---|---|---|
| Aandrijving en bewegingswerk | Tandwielkasten | Goed | Goed | 30-50 % | 3 | Conservering onthecht. Corrosie aanwezig. Geen olie analyse beschikbaar. | |

| Beschrijving aanbeveling: Het monitoren van de degradatie van de corrosie. | Actie / Status: Aangemaakt | Uitvoeringsverantwoordelijke: |

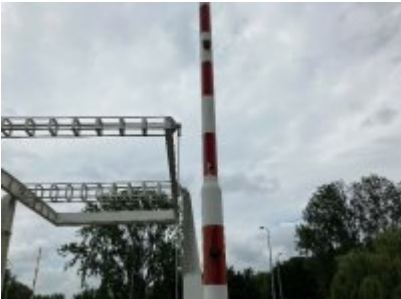
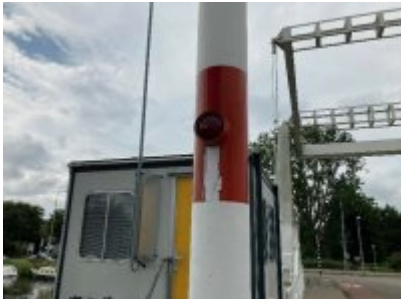
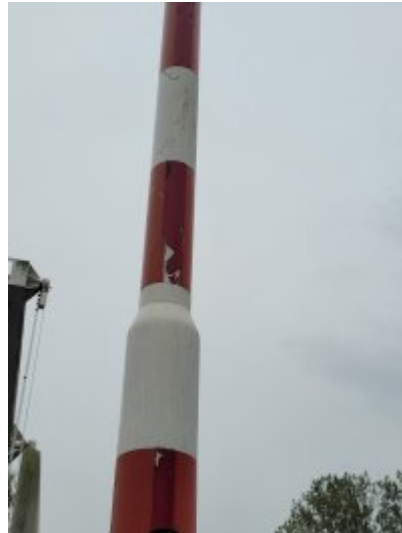
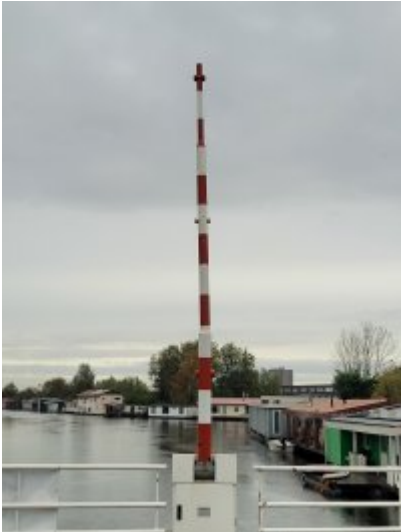
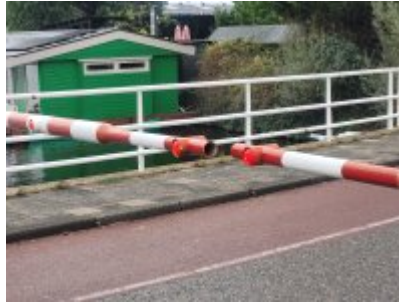
| Aandachtspunt | | |
|---|---|---|
| OH-registratie nummer: KVD 23-026 | Onderdeel: Afsluitboominstallatie - Afsluitboom | Aandachtspunt: Reflectietape |
| Gemeld in: Onderhoudsronde 4 | Restlevensduur: Meer dan 5 jaar | Kosteninschatting: n.t.b. |

| | | | | | Revisie 1 - 2 jaar | Revisie 3 - 6 maanden | Revisie 0 - 3 maanden |
|---|---|---|---|---|---|---|---|
| Afsluitboominstallatie | Afsluitbomen | Goed | Matig | 0-30 % | 3 | Vuil aanslag aanwezig. Corrosie voetplaat. Schade reflectie. | |

| Aandachtspunt | | |
|---|---|---|
| Beschrijving aanbeveling: Het aanbrengen van nieuwe reflectietape en een afdekdop. | Actie / Status: Aangemaakt | Uitvoeringsverantwoordelijke: |

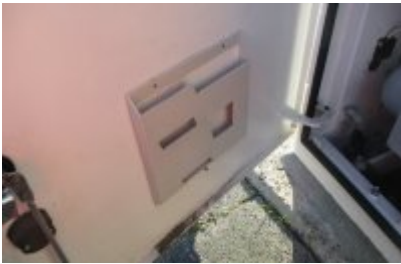
| Aandachtspunt | | |
|---|---|---|
| OH-registratie nummer: KVD 23-027 | Onderdeel: Afsluitboominstallatie - Kast | Aandachtspunt: Documentatie ontbreekt |
| Gemeld in: Onderhoudsronde 1 | Restlevensduur: Meer dan 5 jaar | Kosteninschatting: n.t.b. |

| | | | | | Revisie 1 - 2 jaar | Revisie 3 - 6 maanden | Revisie 0 - 3 maanden |
|---|---|---|---|---|---|---|---|
| Afsluitboominstallatie | Handbediening/beschrijving | Slecht | Slecht | n.v.t. | 2 | Beschrijving niet op de brug aanwezig. | |

| Aandachtspunt | | |
|---|---|---|
| Beschrijving aanbeveling: Het opvragen van de beschrijving en deze plaatsen binnen de afsluitboominstallatie. | Actie / Status: Aangemaakt | Uitvoeringsverantwoordelijke: |

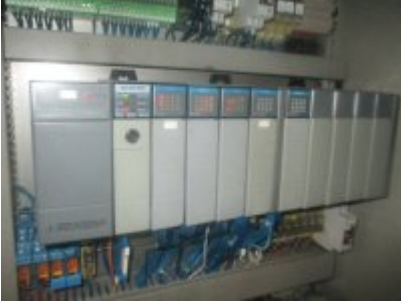
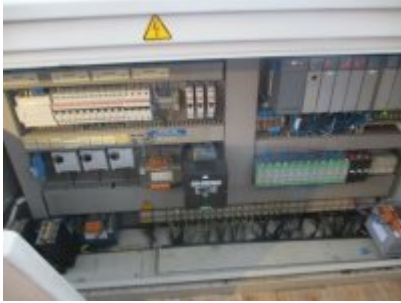
| Aandachtspunt | | |
|---|---|---|
| OH-registratie nummer: | Onderdeel: Bedienings- en besturingsinstallatie - Programmable Logic Controller (PLC) | Aandachtspunt: Theoretische levensduur |
| Gemeld in: Onderhoudsronde 1 | Restlevensduur: Minder dan 1 jaar | Kosteninschatting: n.t.b. |

| | | | | | Revisie 1 - 2 jaar | Revisie 3 - 6 maanden | Revisie 0 - 3 maanden |
|---|---|---|---|---|---|---|---|
| Bediening en besturingsinstallatie | PLC | Goed | Goed | 85-99 % | 2 | PLC einde levensduur. | |

| Beschrijving aanbeveling: Het vernieuwen van de e-installatie bij renovatie van de brug, we krijgen steeds meer te maken met storingen. | Actie / Status: Aangemaakt | Uitvoeringsverantwoordelijke: |

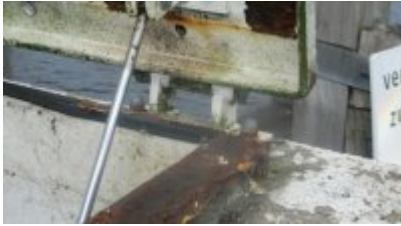
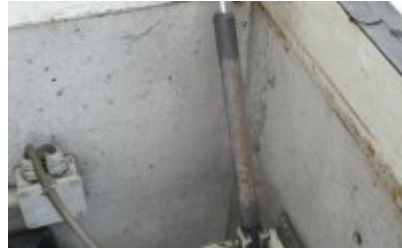
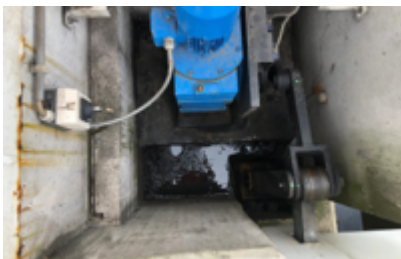
| Aandachtspunt | | |
|---|---|---|
| OH-registratie nummer: KVD 23-029 | Onderdeel: Grendelinrichting - Frame | Aandachtspunt: Corrosie |
| Gemeld in: Onderhoudsronde 1 | Restlevensduur: Minder dan 5 jaar | Kosteninschatting: n.t.b. |

| Aandachtspunt | | |
|---|---|---|
| Beschrijving aanbeveling: Het ontroesten van de corrosie en voorzien van een nieuwe conservering. | Actie / Status: Aangemaakt | Uitvoeringsverantwoordelijke: |

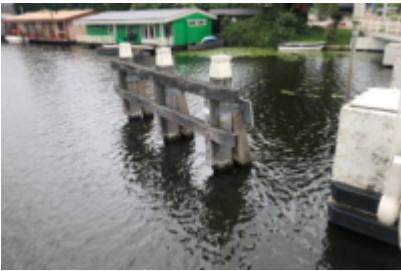
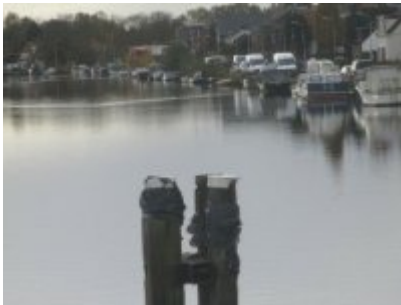
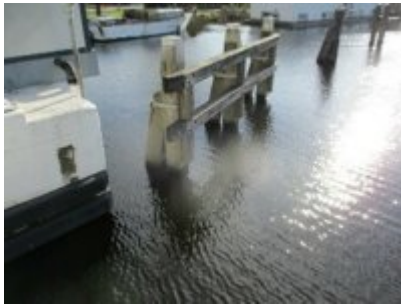
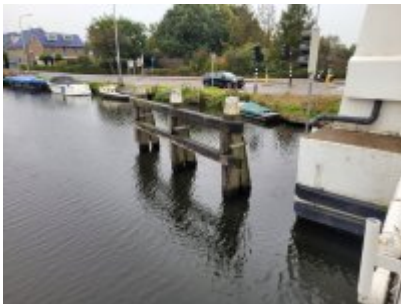
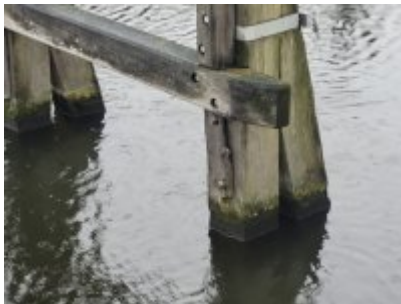
| Aandachtspunt | | |
|---|---|---|
| OH-registratie nummer: | Onderdeel: Remming- en/of geleidewerk - Meerpaal | Aandachtspunt: Houtrot en corrosie |
| Gemeld in: Onderhoudsronde 1 | Restlevensduur: Minder dan 5 jaar | Kosteninschatting: n.t.b. |

| Element | Bouwdeel | Functioneren | Veiligheid | % levensduur bereikt | Urgentie level | Beschrijving Schade | Maatregel |
|---|---|---|---|---|---|---|---|
| Remming en/of geleidewerk | Paal | Slecht | Matig | 50-70 % | 3 | Paalmuts corrosie (1 ontbreekt). Corrosie op de waterlijn. | |

| Aandachtspunt | | |
|---|---|---|
| Beschrijving aanbeveling: Het ontroesten van de corrosie en voorzien van een nieuwe conservering en het uitvoeren van houtrot herstelwerkzaamheden. | Actie / Status: Aangemaakt | Uitvoeringsverantwoordelijke: |

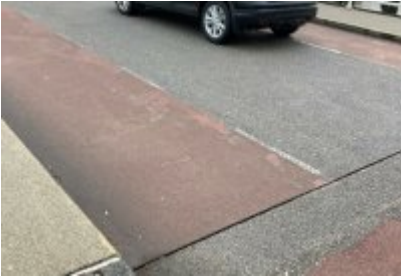
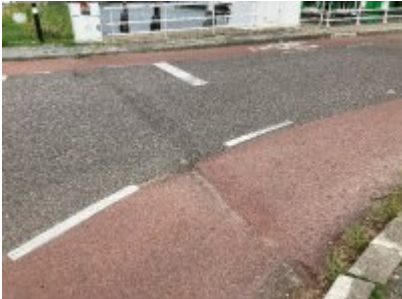
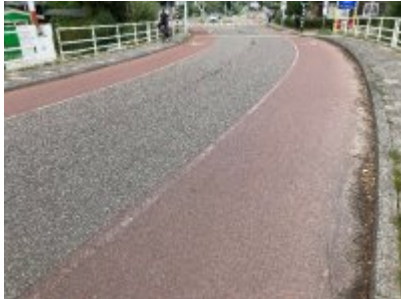
| Aandachtspunt | | |
|---|---|---|
| OH-registratie nummer: | Onderdeel: Wegmarkering - Wegmarkering, Algemeen | Aandachtspunt: Vervaging belijning en ontbreken verdrijvingskruizen |
| Gemeld in: Onderhoudsronde 1 | Restlevensduur: Minder dan 1 jaar | Kosteninschatting: n.t.b. |

| Element | Bouwdeel | Functioneren | Veiligheid | % levensduur bereikt | Urgentie level | Beschrijving Schade | Maatregel |
|---|---|---|---|---|---|---|---|
| Slijtlaag | Belijning | Niet | Slecht | 85-99 % | 2 | Geen verdrijvingskruizen onder de afsluitbomen. Belijning brugval vervaagt. | |

| Aandachtspunt | | |
|---|---|---|
| Beschrijving aanbeveling: Het hernieuwd aanbrengen van de markeringen ter verduidelijking van de verkeerssituatie. | Actie / Status: Aangemaakt | Uitvoeringsverantwoordelijke: |

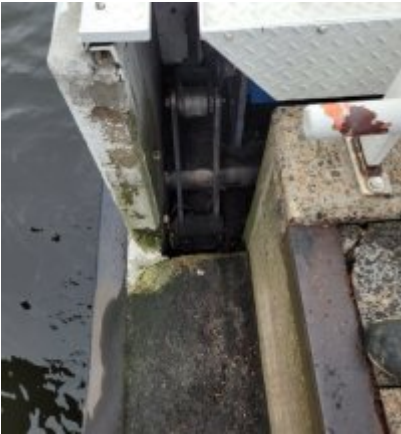
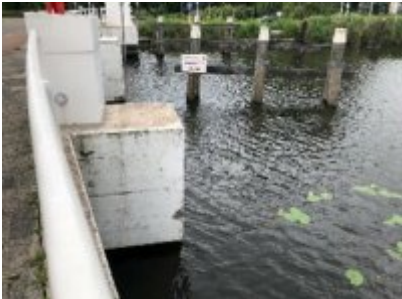
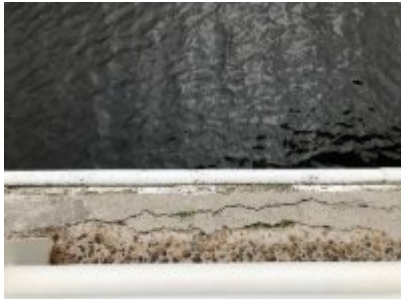
| Aandachtspunt | | |
|---|---|---|
| OH-registratie nummer: | Onderdeel: Steunpunt - Pijler | Aandachtspunt: Betonschade |
| Gemeld in: Onderhoudsronde 1 | Restlevensduur: Minder dan 5 jaar | Kosteninschatting: n.t.b. |

| Element | Bouwdeel | Functioneren | Veiligheid | % levensduur bereikt | Urgentie level | Beschrijving Schade | Maatregel |
|---|---|---|---|---|---|---|---|
| Steunpunt | Wanden | Goed | Goed | 0-30 % | 3 | Betonschade nabij grendel. | |

| Aandachtspunt | | |
|---|---|---|
| Beschrijving aanbeveling: Het uitvoeren opruwen van het beton en uitvoeren van beton herstelwerkzaamheden. Tijdens deze werkzaamheden zal er last zijn van verkeershinder doordat de brug in de openstaande stand moet staan. | Actie / Status: Aangemaakt | Uitvoeringsverantwoordelijke: |

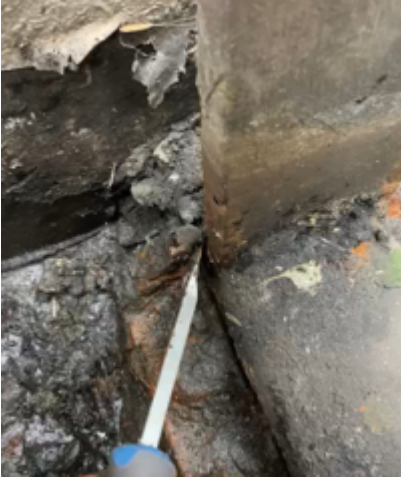
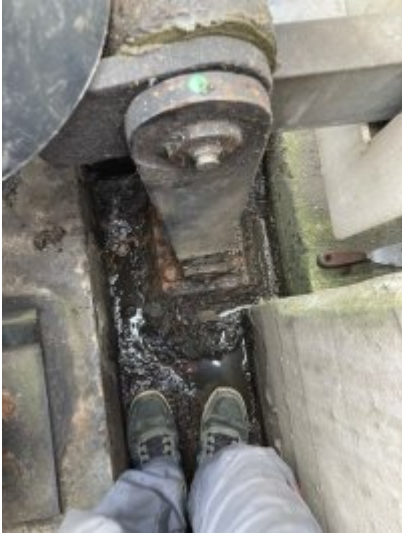
| Aandachtspunt | | |
|---|---|---|
| OH-registratie nummer: | Onderdeel: Grendelinrichting - Bewegingswerk | Aandachtspunt: Speling |

| Gemeld in: Onderhoudsronde 2 | Restlevensduur: Minder dan 2 jaar | Kosteninschatting: n.t.b. |

| | | | | | Revisie 1 - 2 jaar | Revisie 3 - 6 maanden | Revisie 0 - 3 maanden |
|---|---|---|---|---|---|---|---|
| Grendelinrichting | Algemeen | Matig | Matig | 30-50 % | 3 | De aanwezigheid van speling bij de onderste pen van de grendelinrichting | |

| Beschrijving aanbeveling: Het verhelpen van de speling, door de bevestiging van de grendelinrichting te controleren en af te stellen. Advies om de vergrendeling volledig te reviseren. | Actie / Status: Aangemaakt | Uitvoeringsverantwoordelijke: |

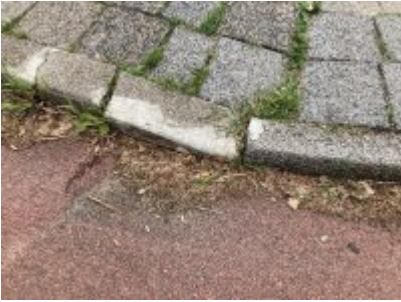
| Aandachtspunt | | |
|---|---|---|
| OH-registratie nummer: KVD 23-031 | Onderdeel: Verharding wegtype 4, Licht belast - Elementenverharding - Elementverharding voetpaden | Aandachtspunt: Begroeiing |
| Gemeld in: Onderhoudsronde 2 | Restlevensduur: Minder dan 5 jaar | Kosteninschatting: € 500,00 - € 750,00 |

| Aandachtspunt | | |
|---|---|---|
| Beschrijving aanbeveling: Het verwijderen van de begroeiing. | Actie / Status: Aangemaakt | Uitvoeringsverantwoordelijke: |

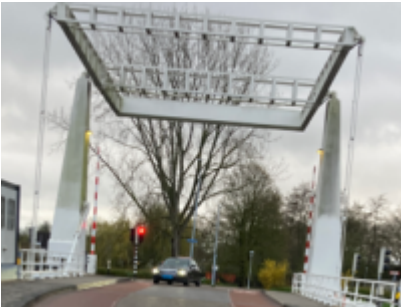
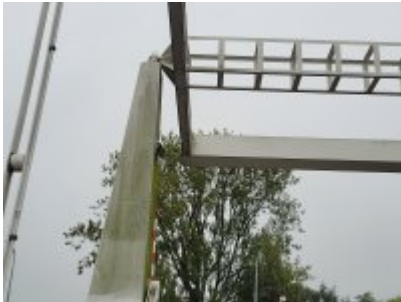
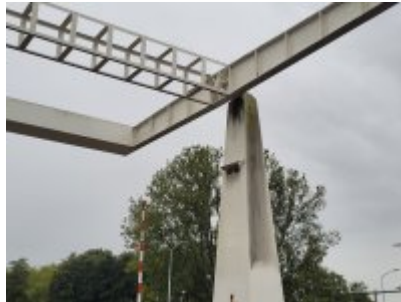
| Aandachtspunt | | |
|---|---|---|
| OH-registratie nummer: | Onderdeel:<br>Hoofddraagconstructie -<br>Contragewicht | Aandachtspunt: Vervuiling |
| Gemeld in: Onderhoudsronde<br>3 | Restlevensduur: Meer dan 5<br>jaar | Kosteninschatting: n.t.b. |

| Aandachtspunt | | |
|---|---|---|
| Beschrijving aanbeveling: Het<br>verwijderen van de algen<br>aangroei tijdens de<br>reinigingsronde binnen<br>dienstpakket 1.4. | Actie / Status: Aangemaakt | Uitvoeringsverantwoordelijke: |

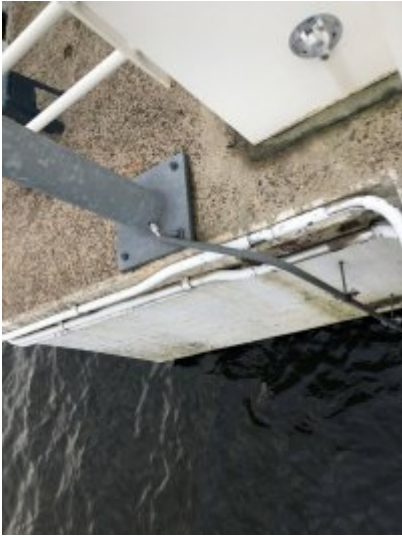
| Aandachtspunt | | |
|---|---|---|
| OH-registratie nummer: KVD<br>23-032 | Onderdeel: Objectverlichting -<br>Objectverlichting, Algemeen | Aandachtspunt: Loszittend<br>onderdeel |
| Gemeld in: Onderhoudsronde<br>4 | Restlevensduur: Minder dan 2<br>jaar | Kosteninschatting: € 0,00 - €<br>250,00 |

| | | | | | Revisie 1 - 2 jaar | Revisie 3 - 6 maanden | Revisie 0 - 3 maanden |
|---|---|---|---|---|---|---|---|
| Objectverlichting | Mast | Goed | Matig | 0-30 % | n.v.t. | De kabelwartel zit los. | |

| Beschrijving aanbeveling: Het vastzetten van de kabelwartel. | Actie / Status: Aangemaakt | Uitvoeringsverantwoordelijke: |

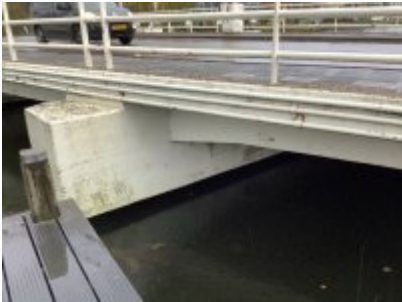
| Aandachtspunt | | |
|---|---|---|
| OH-registratie nummer: | Onderdeel: Aandrijving en bewegingswerk; mechanisch - Bekabeling | Aandachtspunt: Corrosie |
| Gemeld in: Onderhoudsronde 4 | Restlevensduur: Minder dan 5 jaar | Kosteninschatting: € 1.000,00 - € 1.500,00 |

| Aandachtspunt | | |
|---|---|---|
| Beschrijving aanbeveling: Het ontroesten van de corrosie en het plaatselijk herstellen van de conservering. | Actie / Status: Aangemaakt | Uitvoeringsverantwoordelijke: |

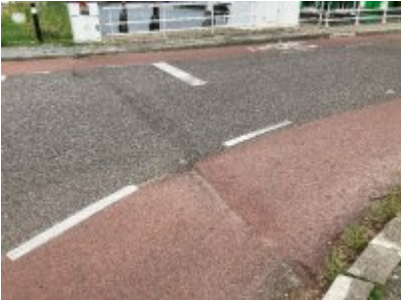
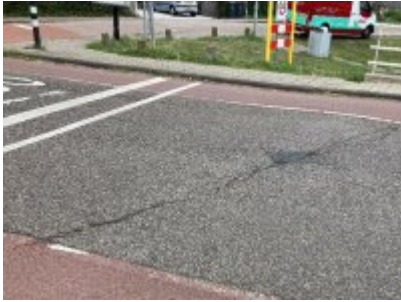
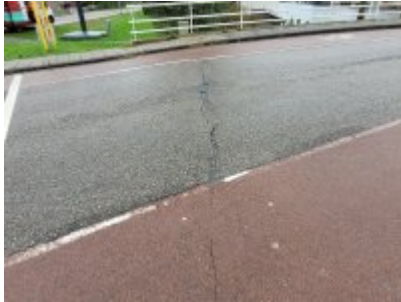
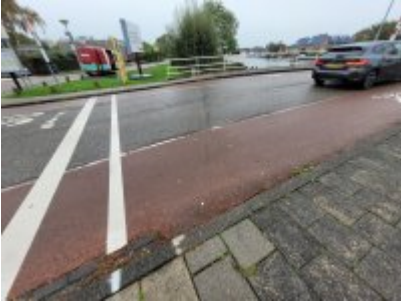
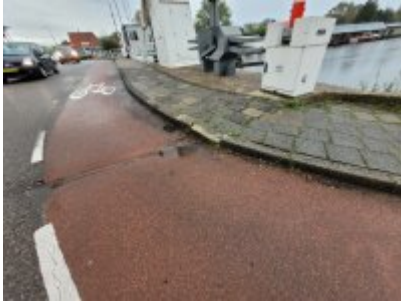
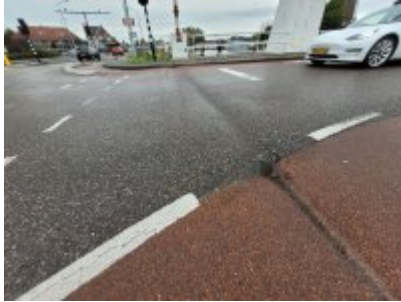
| OH-registratie nummer: | Onderdeel: Verharding<br>wegtype 3, Gemiddeld belaste<br>weg - Slijtlaag - Slijtlaag<br>rijbaan | Aandachtspunt: Scheuren in<br>wegdek |
| Gemeld in: Onderhoudsronde<br>4 | Restlevensduur: Minder dan 2<br>jaar | Kosteninschatting: € 1.500,00 -<br>€ 2.500,00 |

| Element | Bouwdeel | Functioneren | Veiligheid | % levensduur bereikt | Urgentie level | Beschrijving Schade | Maatregel |
|---|---|---|---|---|---|---|---|
| <a href="#">Slijtlaag</a> | Algemeen | Slecht | Slecht | 50-70 % | 3 | Er zijn scheuren aanwezig in het asfalt. | |

| Beschrijving aanbeveling: Het<br>herstellen van de verharding<br>m.b.v. asfaltrepro. | Actie / Status: Aangemaakt | Uitvoeringsverantwoordelijke: |

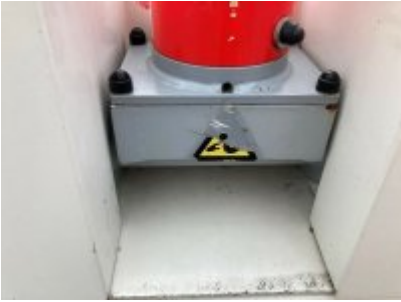
| Aandachtspunt | | |
|---|---|---|
| OH-registratie nummer: | Onderdeel:<br>Afsluitboominstallatie - Kast | Aandachtspunt:<br>Knelgevaarsticker |
| Gemeld in: Onderhoudsronde<br>3 | Restlevensduur: Minder dan 2<br>jaar | Kosteninschatting: € 0,00 - €<br>250,00 |

| | | | | | Revisie 1 - 2 jaar | Revisie 3 - 6 maanden | Revisie 0 - 3 maanden |
|---|---|---|---|---|---|---|---|
| Afsluitboominstallatie | Algemeen | Goed | Goed | 0-30 % | n.v.t. | Stickers knelgevaar vervagen. | |

| Aandachtspunt | | |
|---|---|---|
| Beschrijving aanbeveling: Het<br>aanbrengen van nieuwe<br>knelgevaarstickers. | Actie / Status: Aangemaakt | Uitvoeringsverantwoordelijke: |

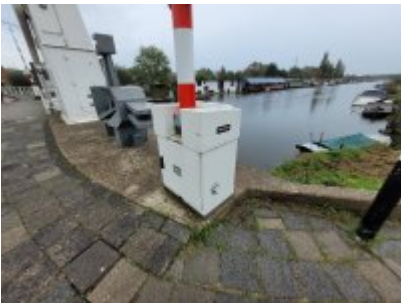
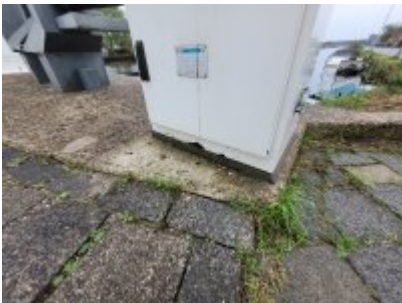
| Aandachtspunt | | |
|---|---|---|
| OH-registratie nummer: | Onderdeel:<br>Afsluitboominstallatie - Kast | Aandachtspunt: Corrosie |
| Gemeld in: Onderhoudsronde 4 | Restlevensduur: Minder dan 5 jaar | Kosteninschatting: € 500,00 - € 750,00 |

| Aandachtspunt | | |
|---|---|---|
| Beschrijving aanbeveling: Het ontroesten van de corrosie en voorzien van een nieuwe conservering. | Actie / Status: Aangemaakt | Uitvoeringsverantwoordelijke: |
