# GHM-01 Brug Oude Wetering

## Algemene gegevens

| Nummer: GHM-01 | Type inspectie: Onderhoudsronde 4 |
| Naam: Brug Oude Wetering | Datum: 07-12-2023 |

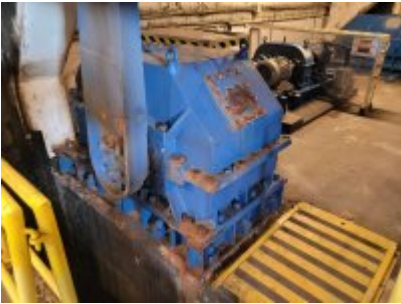
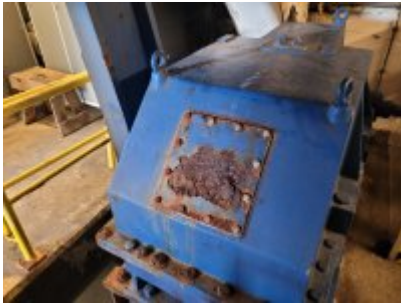
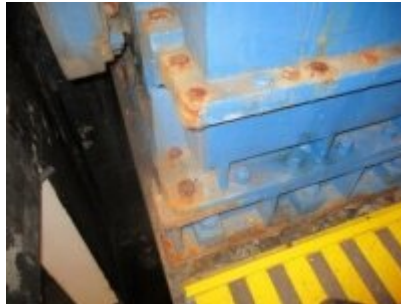
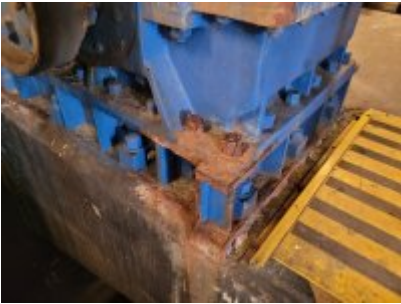
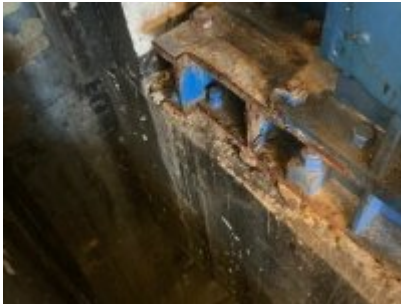
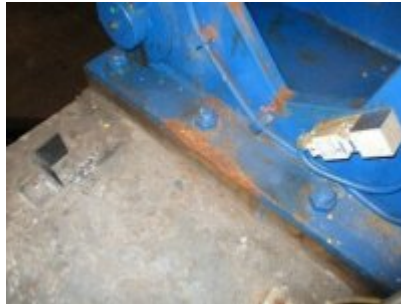
| OH-registratie nummer: | Onderdeel: Aandrijving en bewegingswerk, elektromechanisch - Reductiekast | Aandachtspunt: Corrosie |
| Gemeld in: Onderhoudsronde 1 | Restlevensduur: Minder dan 5 jaar | Kosteninschatting: n.t.b. |

| Beschrijving aanbeveling: Het ontroesten van de corrosie en hierna bijwerken van de conservering om het corrosie proces te vertragen. | Actie / Status: Aangemaakt | Uitvoeringsverantwoordelijke: |

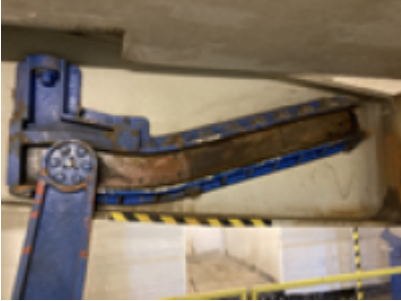
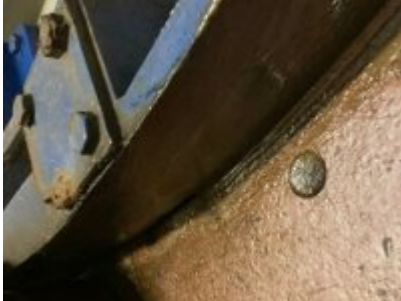
| Aandachtspunt | | |
|---|---|---|
| OH-registratie nummer: | Onderdeel: Aandrijving en bewegingswerk, elektromechanisch - Rolbaan | Aandachtspunt: Corrosie |
| Gemeld in: Onderhoudsronde 1 | Restlevensduur: Minder dan 5 jaar | Kosteninschatting: n.t.b. |

| Aandachtspunt | | |
|---|---|---|
| Beschrijving aanbeveling: Het ontroesten van de corrosie en hierna bijwerken van de conservering om het corrosie proces te vertragen. | Actie / Status: Aangemaakt | Uitvoeringsverantwoordelijke: |

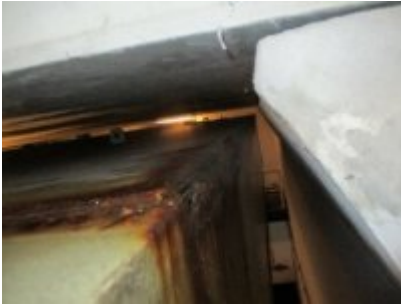
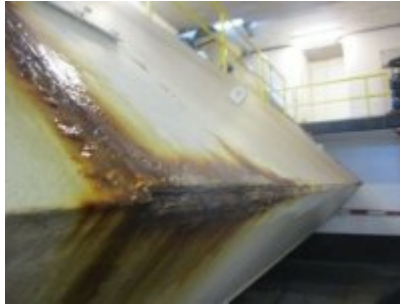
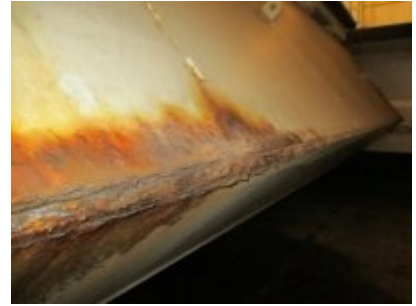
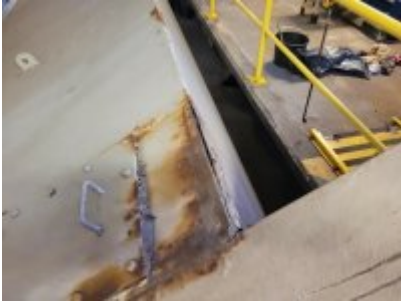
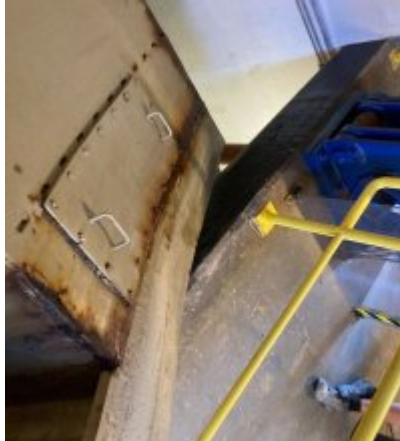
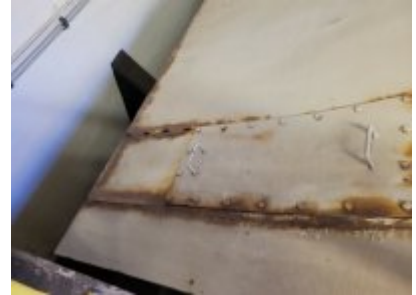
| Aandachtspunt | | |
|---|---|---|
| OH-registratie nummer: | Onderdeel: Hoofddraagconstructie - Contragewicht | Aandachtspunt: Corrosie |
| Gemeld in: Onderhoudsronde 1 | Restlevensduur: Minder dan 5 jaar | Kosteninschatting: n.t.b. |

| Element | Bouwdeel | Functioneren | Veiligheid | % Levensduur bereikt | Urgentie level | Beschrijving Schade | Indicatie kosten |
|---|---|---|---|---|---|---|---|
| Aandrijving en bewegingswerk | Contragewicht | Goed | Goed | 0-30 % | 3 | Corrosie plekken aanwezig. Conservering heeft kale plekken. | |

| Aandachtspunt | | |
|---|---|---|
| Beschrijving aanbeveling: Het ontroesten van de corrosie en hierna bijwerken van de conservering om het corrosie proces te vertragen. | Actie / Status: Aangemaakt | Uitvoeringsverantwoordelijke: |

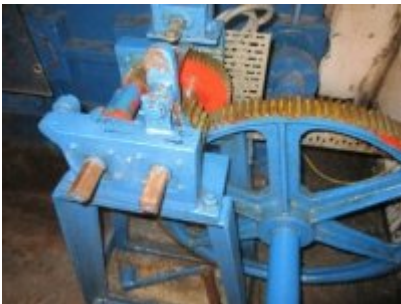
Onderdeel: Grendelinrichting -  
Noodhandbediening

Aandachtspunt: Corrosie

Restlevensduur: Minder dan 5  
jaar

Beschrijving aanbeveling: Het  
ontroesten van de corrosie en  
hierna bijwerken van de  
conservering om het corrosie  
proces te vertragen.

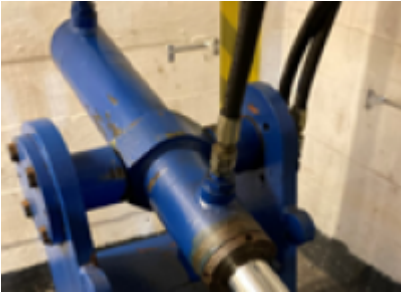
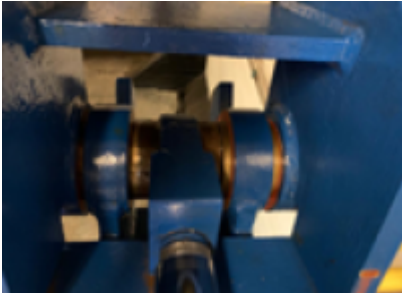
| Aandachtspunt | | |
|---|---|---|
| OH-registratie nummer: | Onderdeel: Grendelinrichting - Cilinder | Aandachtspunt: Corrosie |
| Gemeld in: Onderhoudsronde 1 | Restlevensduur: Minder dan 5 jaar | Kosteninschatting: n.t.b. |

| Aandachtspunt | | |
|---|---|---|
| Beschrijving aanbeveling: Het ontroesten van de corrosie en hierna bijwerken van de conservering om het corrosie proces te vertragen. | Actie / Status: Aangemaakt | Uitvoeringsverantwoordelijke: |

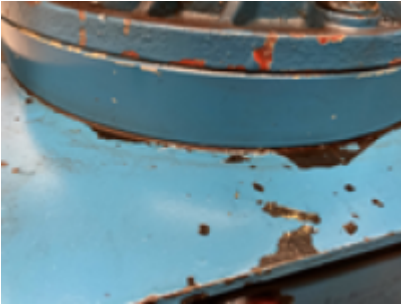
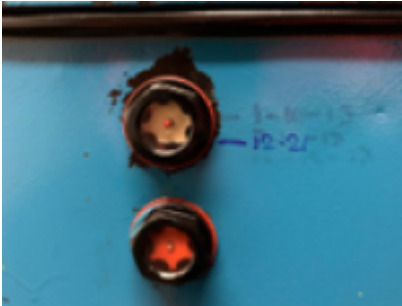
| Aandachtspunt | | |
|---|---|---|
| OH-registratie nummer: | Onderdeel: Grendelinrichting - Hydraulisch aggregaat (pomp, motor, kleppenblok, tankeenheid) | Aandachtspunt: Corrosie |
| Gemeld in: Onderhoudsronde 1 | Restlevensduur: Minder dan 5 jaar | Kosteninschatting: n.t.b. |

| Aandachtspunt | | |
|---|---|---|
| Beschrijving aanbeveling: Het ontroesten van de corrosie en hierna bijwerken van de conservering om het corrosie proces te vertragen. | Actie / Status: Aangemaakt | Uitvoeringsverantwoordelijke: |

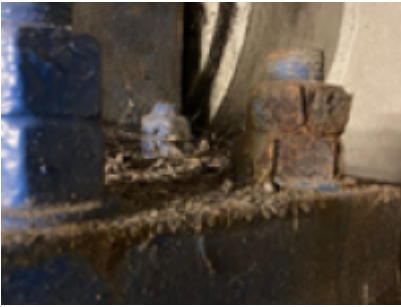
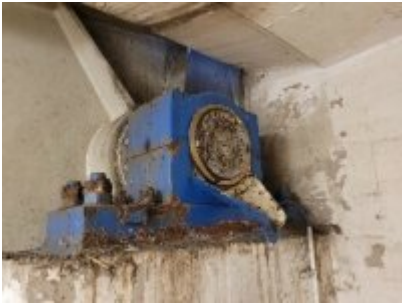
| Aandachtspunt | | |
|---|---|---|
| OH-registratie nummer: | Onderdeel: Hoofddraaipunt - Draaipunt | Aandachtspunt: Corrosie |
| Gemeld in: Onderhoudsronde 1 | Restlevensduur: Minder dan 5 jaar | Kosteninschatting: n.t.b. |

| Element | Bouwdeel | Functioneren | Veiligheid | % Levensduur bereikt | Urgentie level | Beschrijving Schade | Indicatie kosten |
|---|---|---|---|---|---|---|---|
| Hoofddraaipunt | Lagers | Goed | Goed | 0-30 % | 3 | Bij 1 van de hoofddraaipunten is er een stuk van het bronzen lagerschaal afgebroken. Binnenzijde van de lagerhuizen worden serieus aangetast door corrosie | |
| Hoofddraaipunt | Frame | Goed | Goed | 30-50 % | 3 | Corrosie op het lagerframe. Conservering bladert. | |

| Aandachtspunt | | |
|---|---|---|
| Beschrijving aanbeveling: Het ontroesten van de corrosie en hierna bijwerken van de conservering om het corrosie proces te vertragen. | Actie / Status: Aangemaakt | Uitvoeringsverantwoordelijke: |

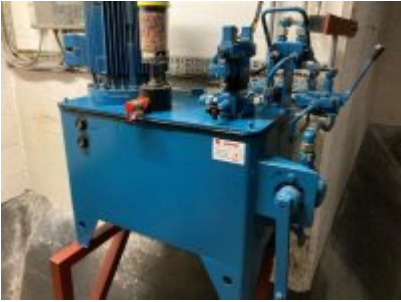
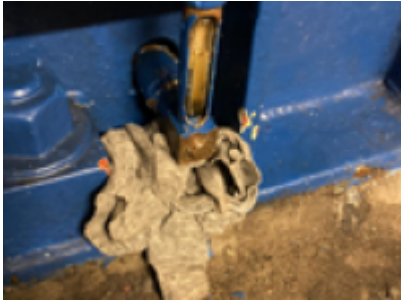
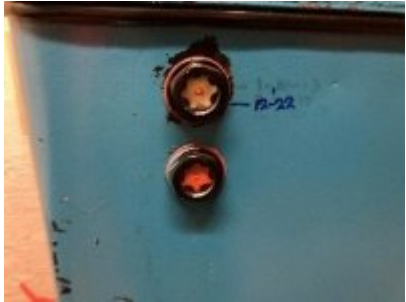
| Aandachtspunt | | |
|---|---|---|
| OH-registratie nummer: | Onderdeel: Grendelinrichting - Hydraulisch aggregaat (pomp, motor, kleppenblok, tankeenheid) | Aandachtspunt: Lekkage |
| Gemeld in: Onderhoudsronde 1 | Restlevensduur: Minder dan 2 jaar | Kosteninschatting: n.t.b. |

| Element | Bouwdeel | Functioneren | Veiligheid | % Levensduur bereikt | Urgentie level | Beschrijving Schade | Indicatie kosten |
|---|---|---|---|---|---|---|---|
| Aandrijving en bewegingswerk | Tandwielkasten | Matig | Matig | 30-50 % | 2 | Ernstige corrosie op de tandwielkasten (afsluitkap). Diverse keerringen en pakkingen lekken. Olie lekkage nabij peilglas. | |

| Beschrijving aanbeveling: Het vervangen van diverse pakkingen en het peilglas. | Actie / Status: Aangemaakt | Uitvoeringsverantwoordelijke: |

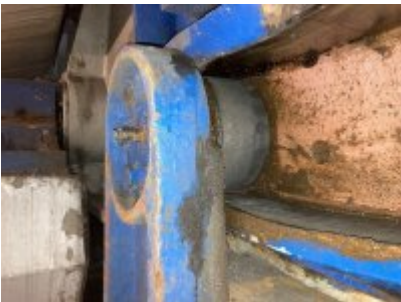
| Aandachtspunt | | |
|---|---|---|
| OH-registratie nummer: | Onderdeel: Aandrijving en bewegingswerk, elektromechanisch - Rolbaan | Aandachtspunt: Speling |
| Gemeld in: Onderhoudsronde 1 | Restlevensduur: Minder dan 5 jaar | Kosteninschatting: n.t.b. |

| Element | Bouwdeel | Functioneren | Veiligheid | % Levensduur bereikt | Urgentie level | Beschrijving Schade | Indicatie kosten |
|---|---|---|---|---|---|---|---|
| Aandrijving en bewegingswerk | Geleider baan / geleidewiel | Goed | Goed | 0-30 % | 3 | Corrosie op beide banen. Speling op de geleide wielen. | |

| Aandachtspunt | | |
|---|---|---|
| Beschrijving aanbeveling: Het monitoren op verergering van de speling. | Actie / Status: Aangemaakt | Uitvoeringsverantwoordelijke: |

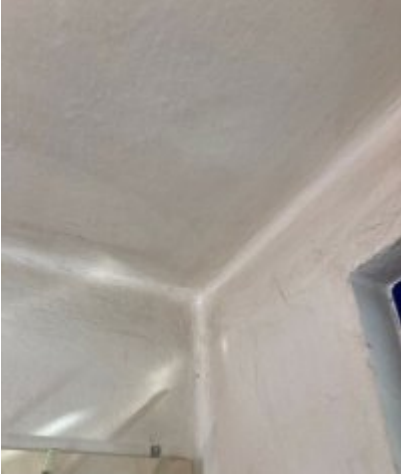
| Aandachtspunt | | |
|---|---|---|
| OH-registratie nummer: | Onderdeel: Voorzieningen derden - Voorzieningen derden, Algemeen - Brugwachtershuis | Aandachtspunt: Conservering en scheurvorming |

| Gemeld in: Onderhoudsronde 1 | Restlevensduur: Minder dan 5 jaar | Kosteninschatting: n.t.b. |

| Element | Bouwdeel | Functioneren | Veiligheid | % Levensduur bereikt | Urgentie level | Beschrijving Schade | Indicatie kosten |
|---|---|---|---|---|---|---|---|
| Gebouw | Binnenzijde brugwachtershuisje | Goed | Goed | 30-50 % | 3 | Conservering binnenzijde onthecht en verkleurd. Scheurvorming. | |

| Beschrijving aanbeveling: Het opnieuw schilderen van de ruimte incl. behandeling van de scheuren. | Actie / Status: Aangemaakt | Uitvoeringsverantwoordelijke: |

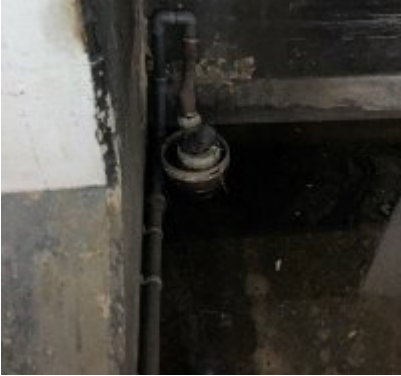
| Gemeld in: Onderhoudsronde 1 | Restlevensduur: Minder dan 1 jaar | Kosteninschatting: € 1.500,00 - € 2.500,00 |

| Beschrijving aanbeveling: Het ombouwen van de kelderpomp naar een installatie met een niveausensor gekoppeld aan een elektrode set (penvlotters). | Actie / Status: Aangemaakt | Uitvoeringsverantwoordelijke: |

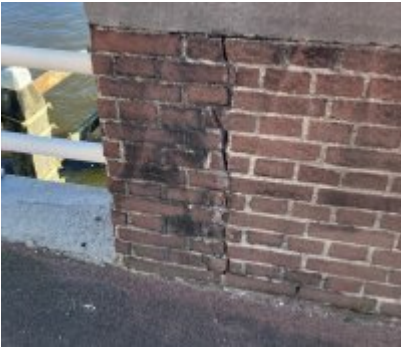
| Aandachtspunt | | |
|---|---|---|
| OH-registratie nummer: | Onderdeel: Hoofddraagconstructie - Leuning | Aandachtspunt: Voegschade |
| Gemeld in: Onderhoudsronde 1 | Restlevensduur: Minder dan 5 jaar | Kosteninschatting: € 750,00 - € 1.000,00 |

| Aandachtspunt | | |
|---|---|---|
| Beschrijving aanbeveling: Het herstellen van de voegen. | Actie / Status: Aangemaakt | Uitvoeringsverantwoordelijke: |

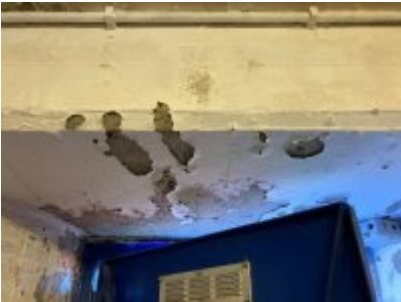
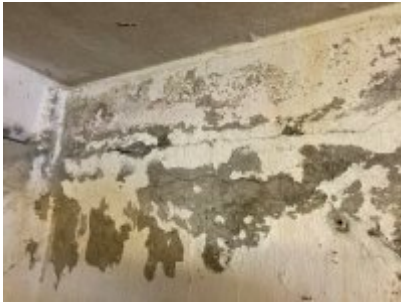
| Aandachtspunt | | |
|---|---|---|
| Gemeld in: Onderhoudsronde 1 | Restlevensduur: Minder dan 5 jaar | Kosteninschatting: n.t.b. |

| Aandachtspunt | | |
|---|---|---|
| Beschrijving aanbeveling: Het voorzien van de kelderwanden van een nieuwe conservering. | Actie / Status: Aangemaakt | Uitvoeringsverantwoordelijke: |

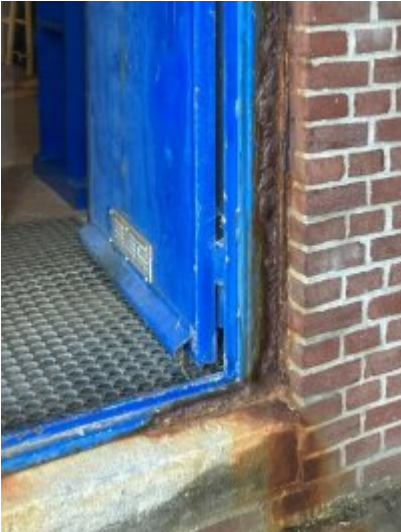
| Aandachtspunt | | |
|---|---|---|
| OH-registratie nummer: | Onderdeel: Basculekelder - Deur | Aandachtspunt: Corrosie |
| Gemeld in: Onderhoudsronde 1 | Restlevensduur: Minder dan 1 jaar | Kosteninschatting: € 250,00 - € 500,00 |

| Element | Bouwdeel | Functioneren | Veiligheid | % Levensduur bereikt | Urgentie level | Beschrijving Schade | Indicatie kosten |
|---|---|---|---|---|---|---|---|
| (Bascule) Kelder | Toegang- Deuren, luiken kozijnen | Slecht | Matig | 70-85 % | 2 | Kozijn van de toegangsdeur heeft ernstige corrosie, hierdoor ontstaat er ook schade aan het beton/voegen. (verslechterd), 06-09 Beton beschadicht door de dikke laag | |

| Aandachtspunt | | |
|---|---|---|
| Beschrijving aanbeveling: Het uitvoeren van nader onderzoek ter behoeve van de herstelwerkzaamheden aan de kozijnen van de toegangsdeur en schade aan het beton/voegen t.b.v. het vernieuwen of herstellen van het kozijn. | Actie / Status: Aangemaakt | Uitvoeringsverantwoordelijke: |

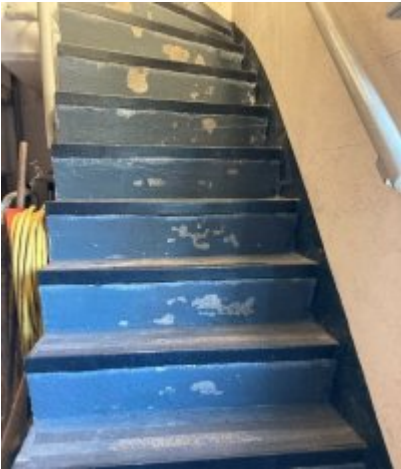
| Aandachtspunt | | |
|---|---|---|
| Gemeld in: Onderhoudsronde 1 | Restlevensduur: Minder dan 5 jaar | Kosteninschatting: € 750,00 - € 1.000,00 |

| Element | Bouwdeel | Functioneren | Veiligheid | % Levensduur bereikt | Urgentie level | Beschrijving Schade | Indicatie kosten |
|---|---|---|---|---|---|---|---|
| (Bascule) Kelder | Trap(pen) | Goed | Matig | 0-30 % | 3 | Conservering trapleuning heeft kale plekken. Bovenzijde trap verzakt. | |

| Aandachtspunt | | |
|---|---|---|
| Beschrijving aanbeveling: Het herstellen van de conserveringslagen van de trapeuning en traptreden. | Actie / Status: Aangemaakt | Uitvoeringsverantwoordelijke: |

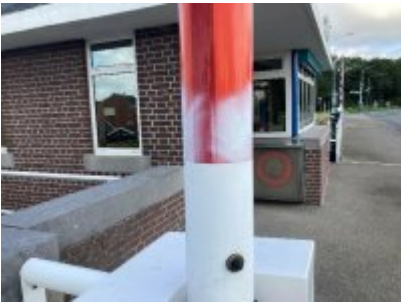
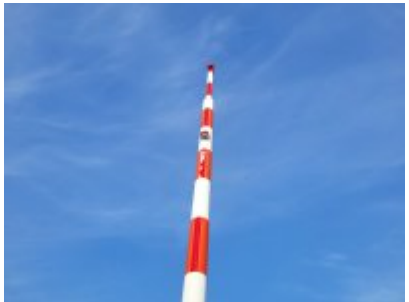
| Aandachtspunt | | |
|---|---|---|
| OH-registratie nummer: | Onderdeel:<br>Afsluitboominstallatie -<br>Afsluitboom | Aandachtspunt: Corrosie<br>voetplaat en reflectiestickers |
| Gemeld in: Onderhoudsronde<br>1 | Restlevensduur: Minder dan 5<br>jaar | Kosteninschatting: € 250,00 - €<br>500,00 |

| Element | Bouwdeel | Functioneren | Veiligheid | % Levensduur bereikt | Urgentie level | Beschrijving Schade | Indicatie kosten |
|---|---|---|---|---|---|---|---|
| Afsluitboominstallatie | Afsluitbomen | Goed | Goed | 0-30 % | 3 | Corrosie op de voetplaat. Beschadigd door graffiti. | |

| Aandachtspunt | | |
|---|---|---|
| Beschrijving aanbeveling: Het<br>vervangen van de<br>reflectiestroken en het<br>verwijderen van de graffiti op<br>de afsluitboom. | Actie / Status: Aangemaakt | Uitvoeringsverantwoordelijke: |

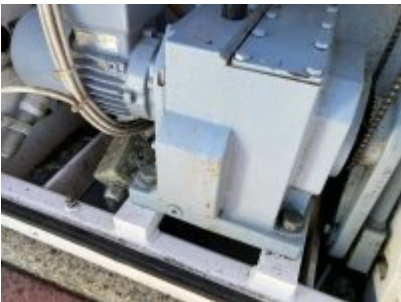
| Aandachtspunt | | |
|---|---|---|
| OH-registratie nummer: | Onderdeel:<br>Afsluitboominstallatie -<br>Aandrijving - Elektromotor | Aandachtspunt: Corrosie |
| Gemeld in: Onderhoudsronde<br>1 | Restlevensduur: Minder dan 5<br>jaar | Kosteninschatting: € 250,00 - €<br>500,00 |

| Element | Bouwdeel | Functioneren | Veiligheid | % Levensduur bereikt | Urgentie level | Beschrijving Schade | Indicatie kosten |
|---|---|---|---|---|---|---|---|
| Afsluitboominstallatie | Aandrijving | Goed | Goed | 0-30 % | 3 | Corrosie op de elektromotor. | |

| Aandachtspunt | | |
|---|---|---|
| Beschrijving aanbeveling: Het<br>ontroesten van de corrosie en<br>het plaatselijk herstellen van<br>de conservering. | Actie / Status: Aangemaakt | Uitvoeringsverantwoordelijke: |

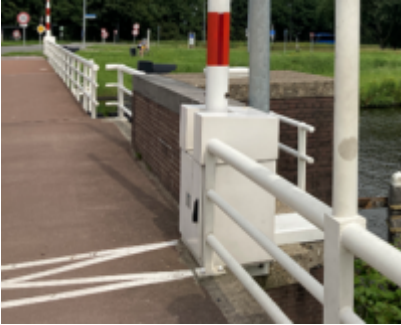
| Aandachtspunt | | |
|---|---|---|
| Gemeld in: Onderhoudsronde 1 | Restlevensduur: Minder dan 5 jaar | Kosteninschatting: € 1.500,00 - € 2.500,00 |

| Aandachtspunt | | |
|---|---|---|
| Beschrijving aanbeveling: Het installeren van signaalgevers (bel) binnen de afsluitboomkasten. | Actie / Status: Aangemaakt | Uitvoeringsverantwoordelijke: |

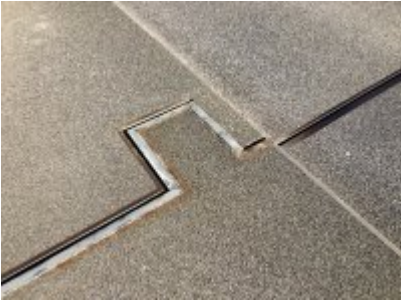
| Aandachtspunt | | |
|---|---|---|
| Gemeld in: Onderhoudsronde 1 | Restlevensduur: Minder dan 5 jaar | Kosteninschatting: € 250,00 - € 500,00 |

| Element | Bouwdeel | Functioneren | Veiligheid | % Levensduur bereikt | Urgentie level | Beschrijving Schade | Indicatie kosten |
|---|---|---|---|---|---|---|---|
| <a href="#">Hoofddraagconstructie, aanbruggen</a> | Rijvloer, algemeen | Slecht | Slecht | 0-30 % | 3 | Zeer krappe speling waarneembaar tussen het landhoofd/ voorhar. Corrosie aanwezig. | |

| Aandachtspunt | | |
|---|---|---|
| Beschrijving aanbeveling: Het uitvoeren van nader onderzoek ten behoeve van de oorzaak achter de ontstane speling tussen landhoofd en voorhar. | Actie / Status: Aangemaakt | Uitvoeringsverantwoordelijke: |

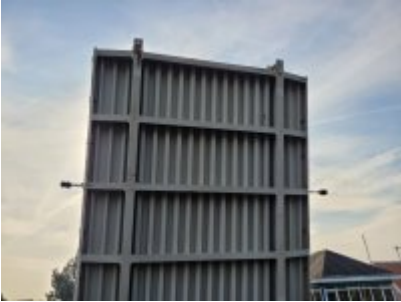
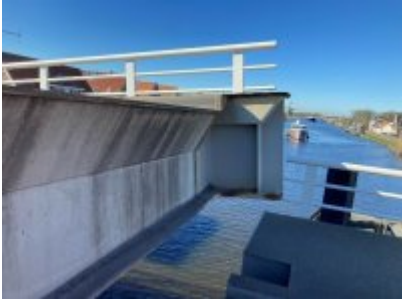
| Aandachtspunt | | |
|---|---|---|
| OH-registratie nummer: | Onderdeel:<br>Hoofddraagconstructie -<br>Rijdek | Aandachtspunt: Corrosie |
| Gemeld in: Onderhoudsronde<br>1 | Restlevensduur: Minder dan 5<br>jaar | Kosteninschatting: n.t.b. |

| Aandachtspunt | | |
|---|---|---|
| Beschrijving aanbeveling: Het<br>ontroesten van de corrosie en<br>het plaatselijk herstellen van<br>de conservering. | Actie / Status: Aangemaakt | Uitvoeringsverantwoordelijke: |

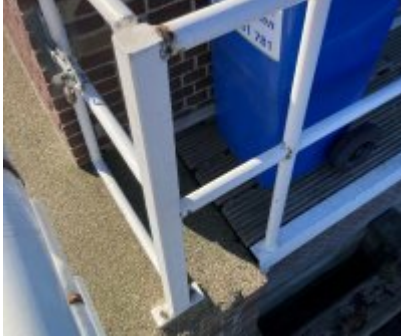
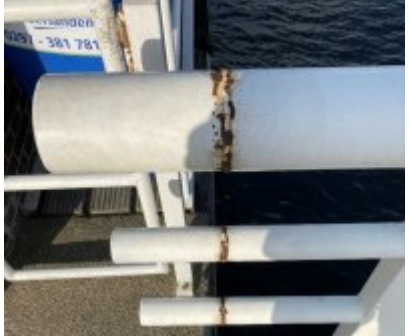
| Aandachtspunt | | |
|---|---|---|
| OH-registratie nummer: | Onderdeel:<br>Hoofddraagconstructie -<br>Leuning | Aandachtspunt: Corrosie |
| Gemeld in: Onderhoudsronde<br>1 | Restlevensduur: Minder dan 5<br>jaar | Kosteninschatting: € 500,00 - €<br>750,00 |

| Beschrijving aanbeveling: Het ontroesten van de corrosie en hierna plaatselijk bijwerken van de conservering om het corrosie proces te vertragen. Het herstellen van het metselwerk en de ondersabeling. | Actie / Status: Aangemaakt | Uitvoeringsverantwoordelijke: |

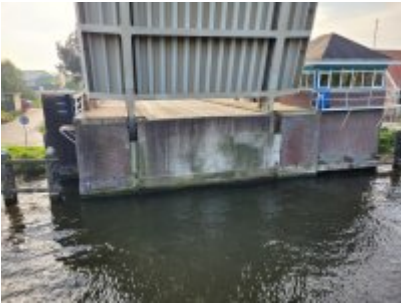
| Aandachtspunt | | |
|---|---|---|
| Gemeld in: Onderhoudsronde 1 | Restlevensduur: Minder dan 5 jaar | Kosteninschatting: n.t.b. |

| Aandachtspunt | | |
|---|---|---|
| Beschrijving aanbeveling: Het uitvoeren van nader onderzoek ter behoeve van het plaatsen van een wrijfgording en het opstellen van een vervolgadvis. | Actie / Status: Aangemaakt | Uitvoeringsverantwoordelijke: |

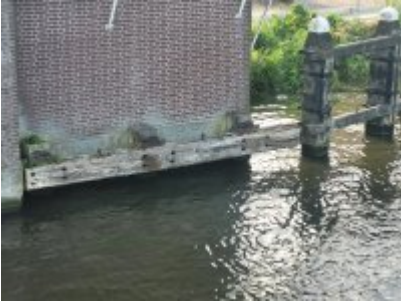
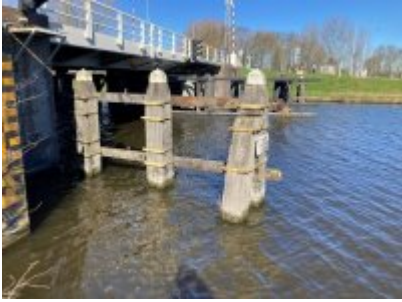
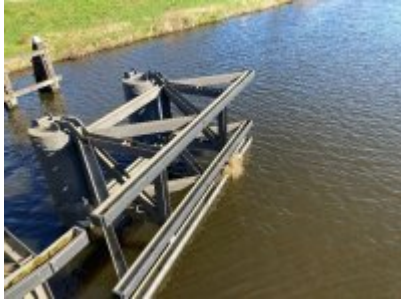
| Aandachtspunt | | |
|---|---|---|
| Gemeld in: Onderhoudsronde 1 | Restlevensduur: Minder dan 5 jaar | Kosteninschatting: n.t.b. |

| Aandachtspunt | | |
|---|---|---|
| Beschrijving aanbeveling: Het uitvoeren van houtrot reparaties en het verwijderen van de plantengroei. | Actie / Status: Aangemaakt | Uitvoeringsverantwoordelijke: |

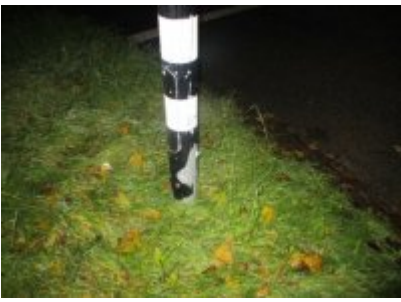
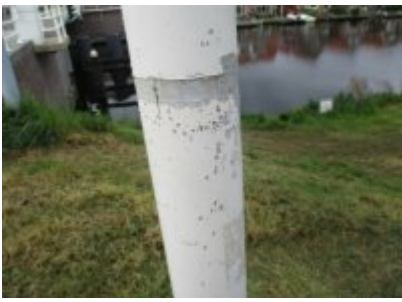
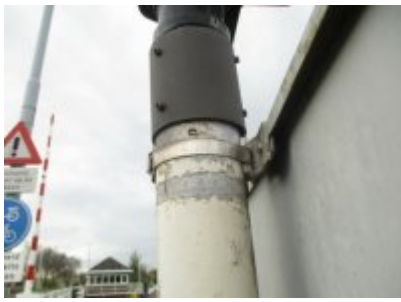
| Aandachtspunt | | |
|---|---|---|
| OH-registratie nummer: | Onderdeel: Verkeersregelinstantie (VRI) - Verkeersregelinstantie (VRI), Algemeen | Aandachtspunt: Scheefstand en conserveringsschade |
| Gemeld in: Onderhoudsronde 1 | Restlevensduur: Minder dan 5 jaar | Kosteninschatting: € 500,00 - € 750,00 |

| Element | Bouwdeel | Functioneren | Veiligheid | % Levensduur bereikt | Urgentie level | Beschrijving Schade | Indicatie kosten |
|---|---|---|---|---|---|---|---|
| <a href="#">Landverkeerspalen</a> | Algemeen | Goed | Goed | 0-30 % | 3 | De LVS staan scheef. Conservering is niet gelijk en laat los/kale plekken. | |

| Aandachtspunt | | |
|---|---|---|
| Beschrijving aanbeveling: Het plaatselijk herstellen van de conservering op de landverkeersseinen en het herstellen van de scheefstanden. | Actie / Status: Aangemaakt | Uitvoeringsverantwoordelijke: |

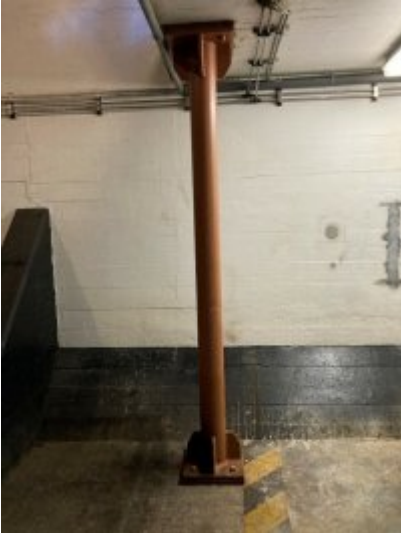
| Aandachtspunt | | |
|---|---|---|
| Gemeld in: Onderhoudsronde 1 | Restlevensduur: Meer dan 5 jaar | Kosteninschatting: € 250,00 - € 500,00 |

| Aandachtspunt | | |
|---|---|---|
| Beschrijving aanbeveling: Het aanbrengen van een aflaklaag in de blauwe kleur van de overige onderdelen in de brugkelder. (RAL n.t.b.) | Actie / Status: Aangemaakt | Uitvoeringsverantwoordelijke: |

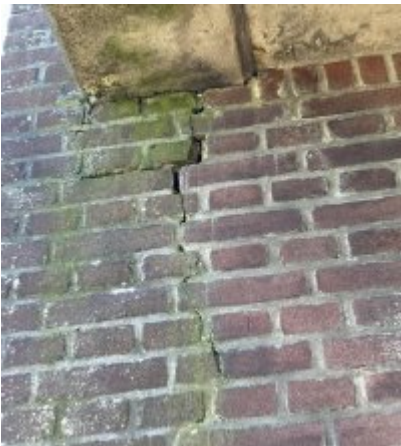
| Aandachtspunt | | |
|---|---|---|
| OH-registratie nummer: | Onderdeel: Steunpunt - Landhoofd | Aandachtspunt: Voegschade |
| Gemeld in: Onderhoudsronde 4 | Restlevensduur: Minder dan 5 jaar | Kosteninschatting: n.t.b. |

| Aandachtspunt | | |
|---|---|---|
| Beschrijving aanbeveling: Het onderzoeken van de stabiliteit en het herstellen van het voegwerk. | Actie / Status: Aangemaakt | Uitvoeringsverantwoordelijke: |

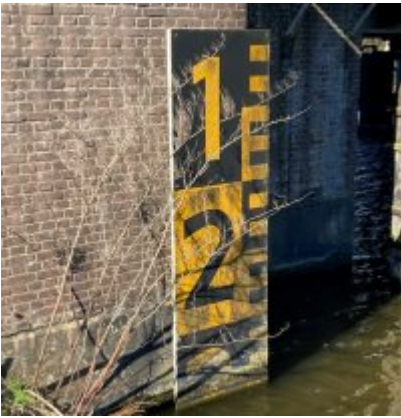
| Aandachtspunt | | |
|---|---|---|
| Gemeld in: Onderhoudsronde 4 | Restlevensduur: Meer dan 5 jaar | Kosteninschatting: n.t.b. |

| Beschrijving aanbeveling: Het reinigen van het hoogtebord. (tijdens de jaarlijkse reinigingsronde) | Actie / Status: Aangemaakt | Uitvoeringsverantwoordelijke: |

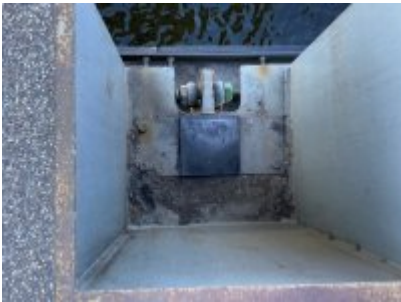
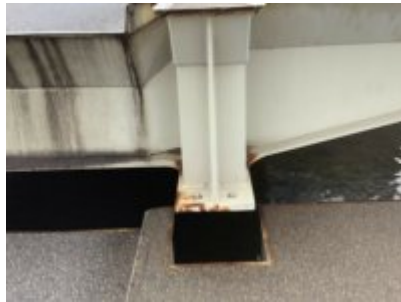
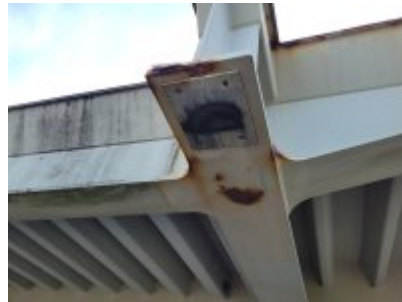
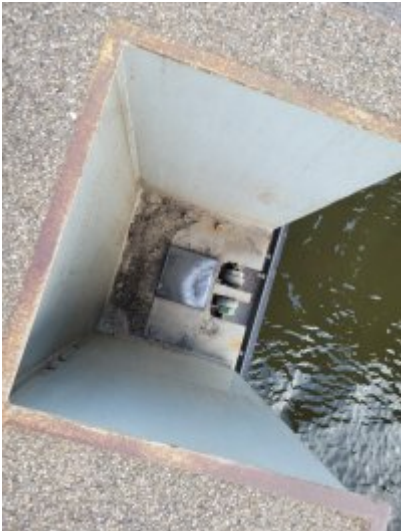
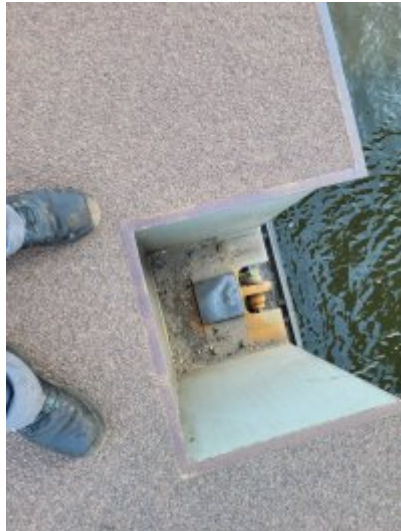
| Aandachtspunt | | |
|---|---|---|
| OH-registratie nummer: | Onderdeel: Oplegging - Oplegblok | Aandachtspunt: Corrosie |

| Aandachtspunt | | |
|---|---|---|
| Beschrijving aanbeveling: Het ontroesten van de corrosie en bijwerken van de conservering, het uitvoeren van onderzoek naar de oorzaak van het klapperen van het brugdek. | Actie / Status: Aangemaakt | Uitvoeringsverantwoordelijke: |

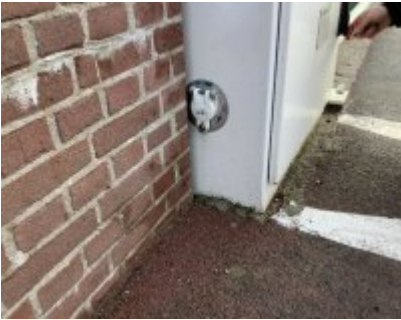
| Aandachtspunt | | |
|---|---|---|
| OH-registratie nummer: | Onderdeel:<br>Afsluitboominstallatie -<br>Aandrijving | Aandachtspunt: Handslinger<br>kan niet gebruikt worden |
| Gemeld in: Onderhoudsronde<br>4 | Restlevensduur: Minder dan 2<br>jaar | Kosteninschatting: n.t.b. |

| Aandachtspunt | | |
|---|---|---|
| Beschrijving aanbeveling: Het<br>verplaatsen van de<br>afsluitboomkast. | Actie / Status: Aangemaakt | Uitvoeringsverantwoordelijke: |

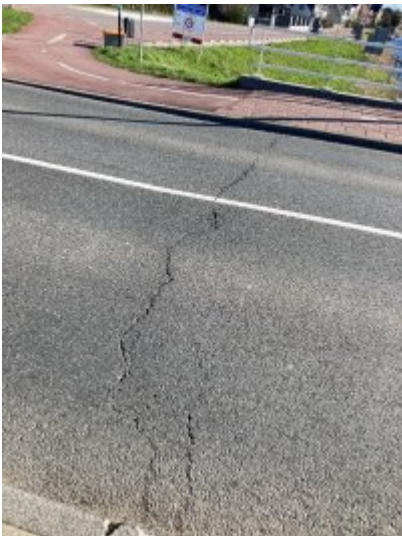
| Aandachtspunt | | |
|---|---|---|
| OH-registratie nummer: | Onderdeel: Verharding<br>wegtype 3, Gemiddeld belaste<br>weg - Slijtlaag | Aandachtspunt: Schade |

| Aandachtspunt | | |
|---|---|---|
| Beschrijving aanbeveling: Het<br>uitvoeren van nader<br>onderzoek naar de herkomst<br>van de scheur. | Actie / Status: Aangemaakt | Uitvoeringsverantwoordelijke: |

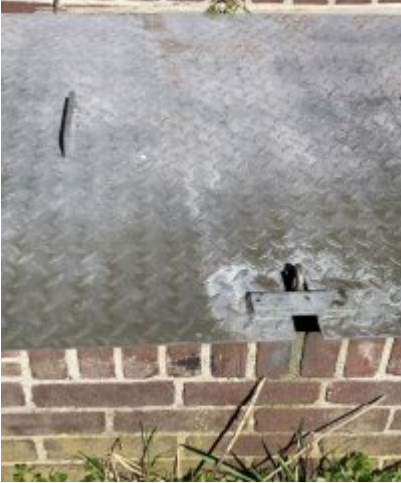
| Aandachtspunt | | |
|---|---|---|
| Gemeld in: Onderhoudsronde 1 | Restlevensduur: Minder dan 1 jaar | Kosteninschatting: € 0,00 - € 250,00 |

| Aandachtspunt | | |
|---|---|---|
| Beschrijving aanbeveling: Het aanbrengen van een hangslot, nu is dit voor iedere omstander toegankelijk. | Actie / Status: Aangemaakt | Uitvoeringsverantwoordelijke: |
