Onderhoudsrapportage: Onderhoudsronde 3  
Gemeente Haarlemmermeer

Gemeente Haarlemmermeer  
M. Wooter  
V. Stokman  
35-23001

Meerbrug

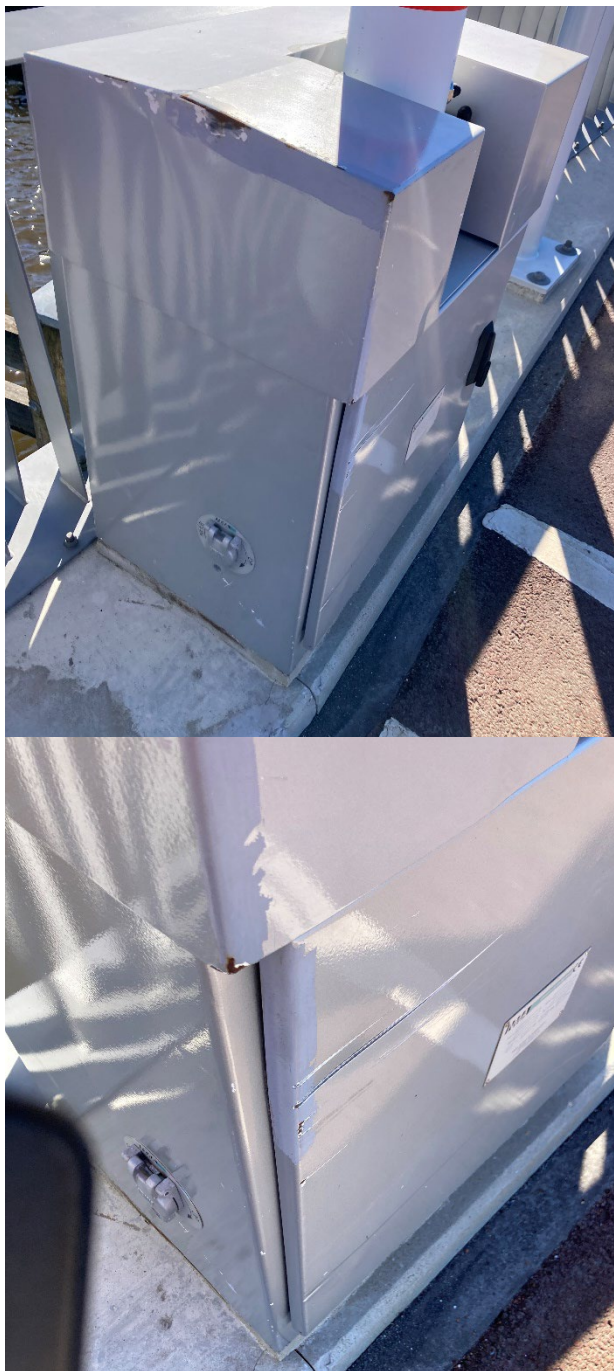
Een afsluitboomkast heeft aanrij schade, en de conservering is in matige staat.

| Element | Bouwdeel | Functi-<br>oneren | Veilig-<br>heid | % Levens-<br>duur<br>bereikt | Urgentie<br>level | Beschrijving Schade | Maatregel |
|---|---|---|---|---|---|---|---|
| Afsluitboominstallatie | Kasten | Goed | Goed | 0-30 % | 3 | 1 kast heeft aanrijkschade, en de conservering is matig. | |

Het plaatselijk bijwerken van de conservering.

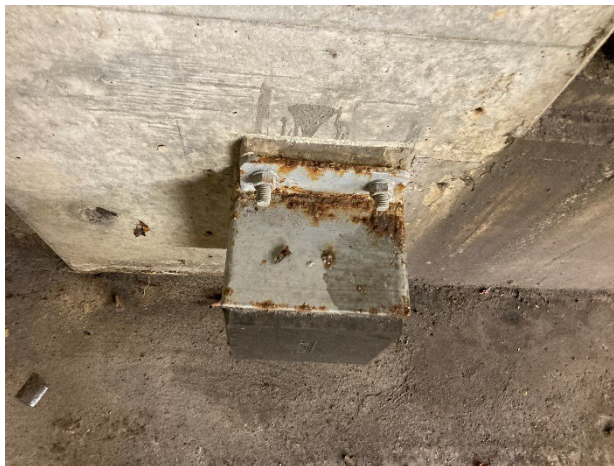
De aanwezigheid van corrosie op de buffers t.b.v. het contragewicht.

Het plaatselijk bijwerken van de conservering om het corrosie proces te vertragen.

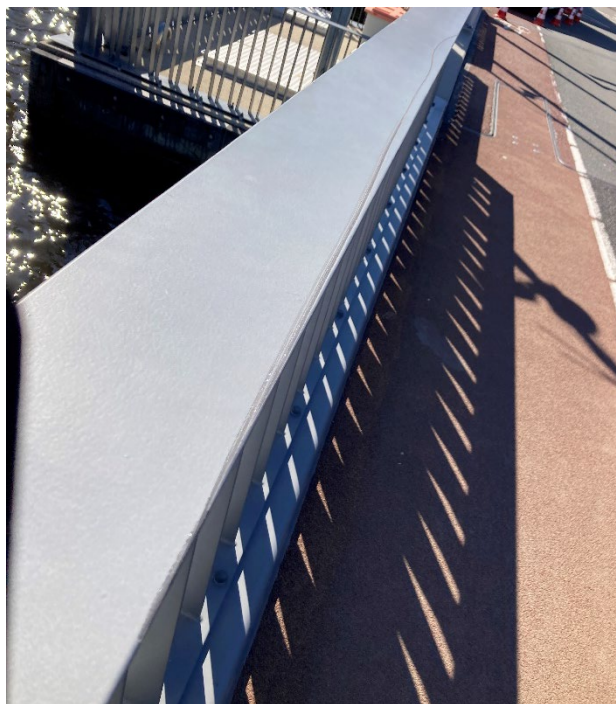
Het leuningwerk aan de kant van Oude Wetering is beschadigd aan de bovenzijde.

| Element | Bouwdeel | Functi-<br>oneren | Veilig-<br>heid | % Levens-<br>duur<br>bereikt | Urgentie<br>level | Beschrijving Schade | Maatregel |
|---|---|---|---|---|---|---|---|
| Leuning | Algemeen | Goed | Goed | 0-30 % | 3 | Leuningwerk aan oudewetering zijde, heeft een lange dikke kras over de bovenzijde. | |

Het bijwerken van de beschadigde conservering om toekomstige corrosie te vertragen.

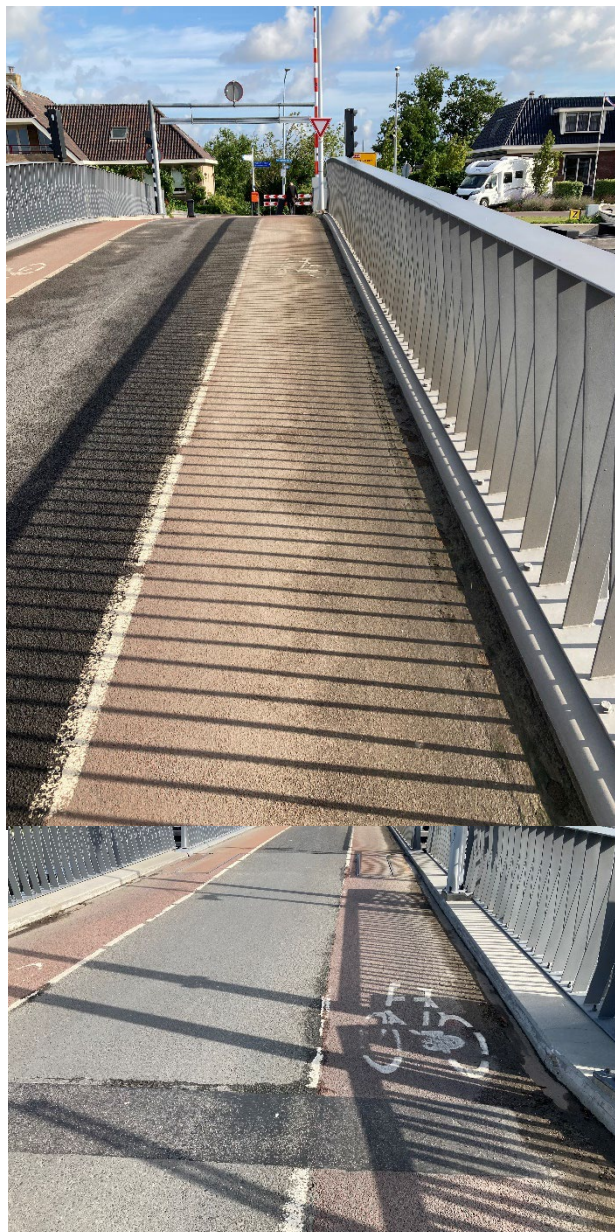
De slijtlaag wordt dunner, enkele kalen plekken aanwezig.

| Element | Bouwdeel | Functi-<br>oneren | Veilig-<br>heid | % Levens-<br>duur<br>bereikt | Urgentie<br>level | Beschrijving Schade | Maatregel |
|---|---|---|---|---|---|---|---|
| Slijtlaag | Slijtlaag verhardingen | Goed | Matig | 0-30 % | 3 | Wordt dunner. Kale plek aanwezig. | |

Het plaatselijk uitvoeren van slijtlaagherstel.

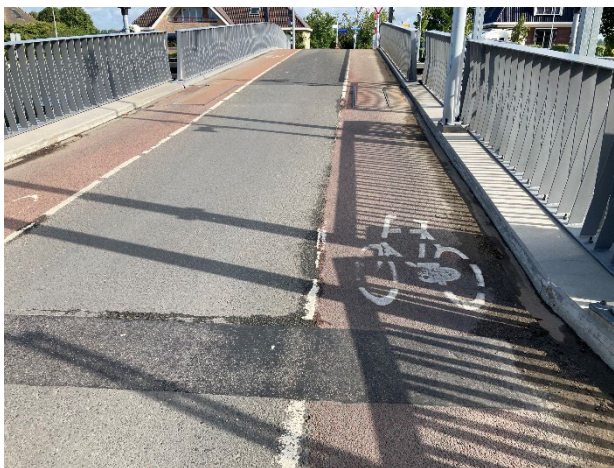
De belijning vervaagt plaatselijk.

| Element | Bouwdeel | Functi-<br>oneren | Veilig-<br>heid | % Levens-<br>duur<br>bereikt | Urgentie<br>level | Beschrijving Schade | Maatregel |
|---|---|---|---|---|---|---|---|
| Slijtlaag | Belijning | Matig | Goed | 0-30 % | 3 | Vervaaft plaatselijk. | |

Het aanbrengen van de belijning ter verduidelijking van de verkeerssituatie.

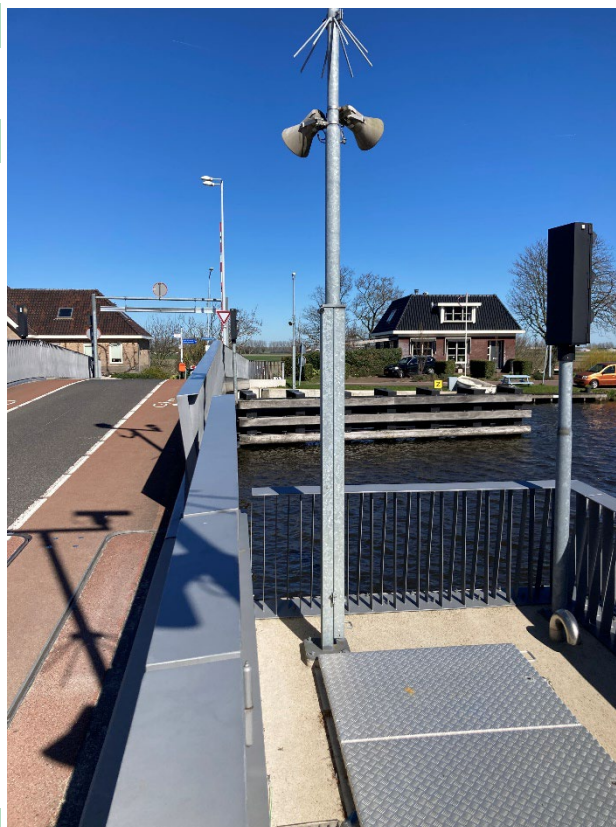
De camera masten kantelen over de weg heen, wat het verkeer belemmerd.

| Element | Bouwdeel | Functi-<br>oneren | Veilig-<br>heid | % Levens-<br>duur<br>bereikt | Urgentie<br>level | Beschrijving Schade | Maatregel |
|---|---|---|---|---|---|---|---|
| CCTV-installatie | Mast | Goed | Slecht | 0-30 % | 3 | Camera masten kantelen over de weg wat het verkeer belemmerd. | |

Het aanbrengen van een contragewicht incl. draaischijf, waardoor voorkomen wordt dat de mast over de weg heen kantelt.

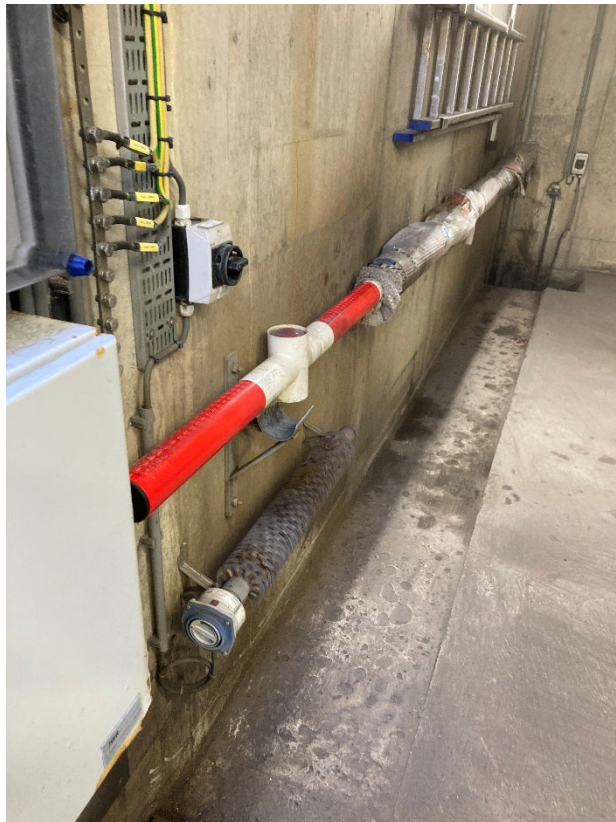
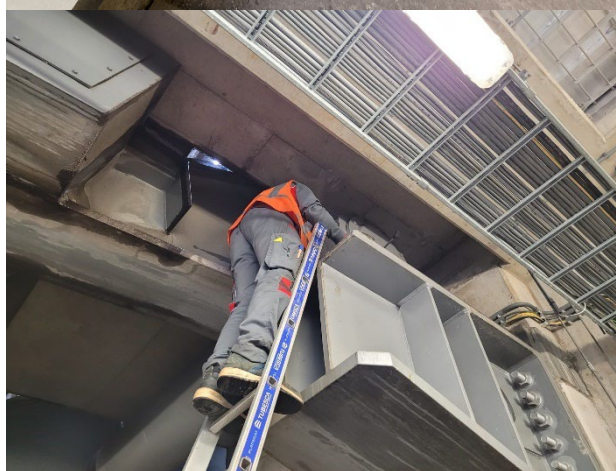
Er sijpelt veel regenwater de kelder in via het brugval.

Het aanmaken van een afvoergoot aan het brugval middels een hoeklijn om de inval van regenwater te reguleren.

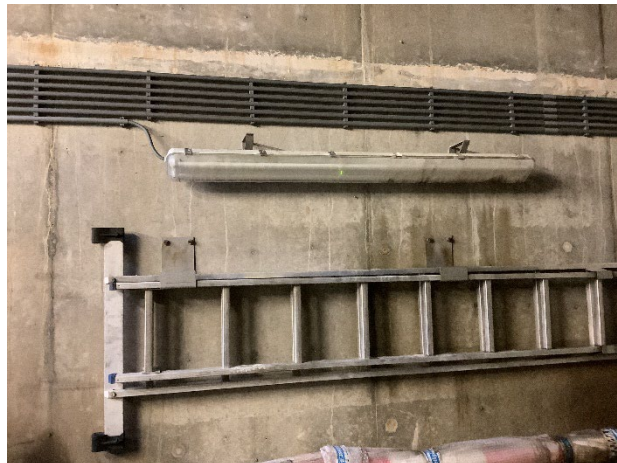
De ladder in de brugkelder is niet gekeurd.

Het laten keuren van de ladder aan de hand van de NEN 2484.

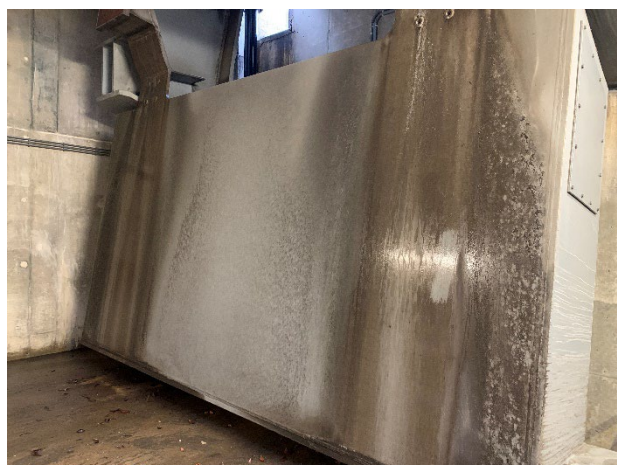
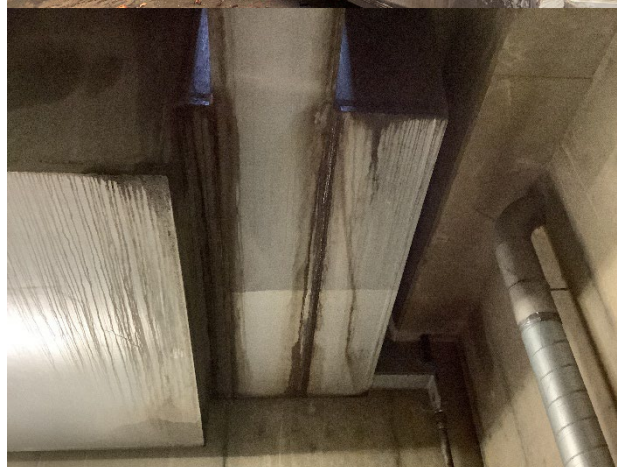
Het contragewicht is vervuild.

Het reinigen van het contragewicht o.b.v. een stremming voor het vaarverkeer en gebruik van een steiger.

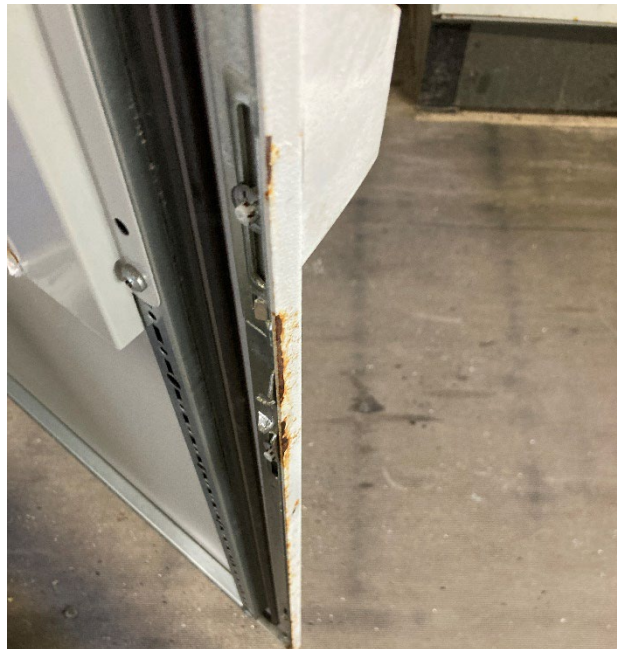
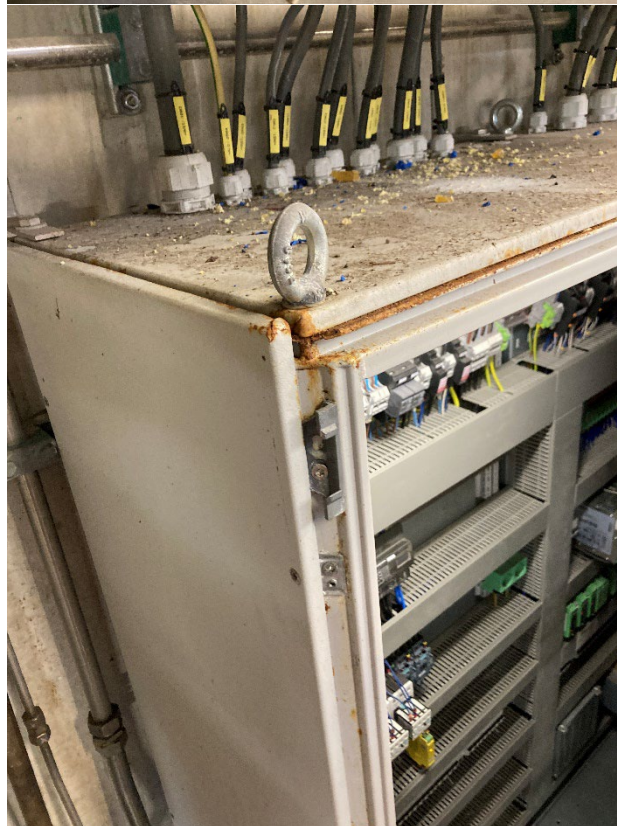
De PLC-kast in de brugkelder is aangestast door corrosie.

| Element | Bouwdeel | Functi-<br>oneren | Veilig-<br>heid | % Levens-<br>duur<br>bereikt | Urgentie<br>level | Beschrijving Schade | Maatregel |
|---|---|---|---|---|---|---|---|
| Bediening en besturingsinstallatie | PLC | Goed | Goed | 0-30 % | 3 | Aanwezigheid corrosie PLC-kast. | |

Het ontroesten van de corrosie en het bijwerken van de conservering.

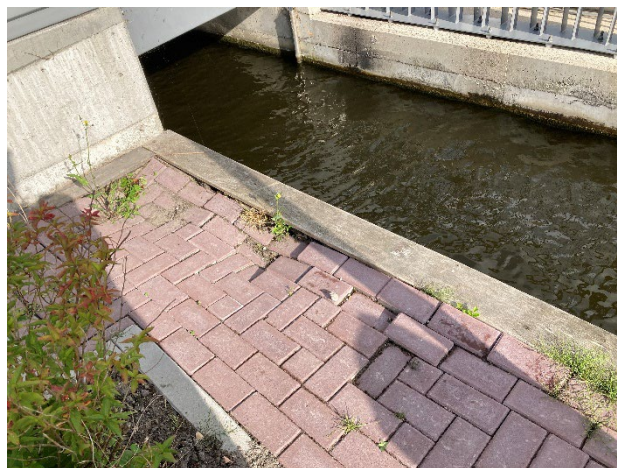
Een gedeelte van het tegelwerk is verzakt.

Het egaliseren en opnieuw bestraten.

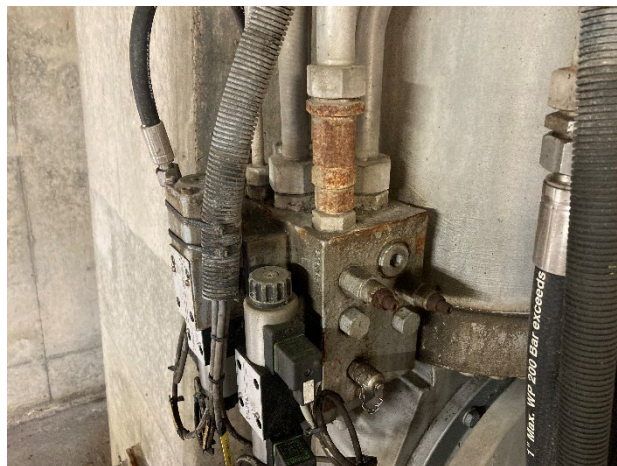
Het stuurventiel op de cilinder is gecorrodeerd.

Het monitoren van de degradatie van het corrosie proces, indien nodig het vervangen van de stuurventielen.

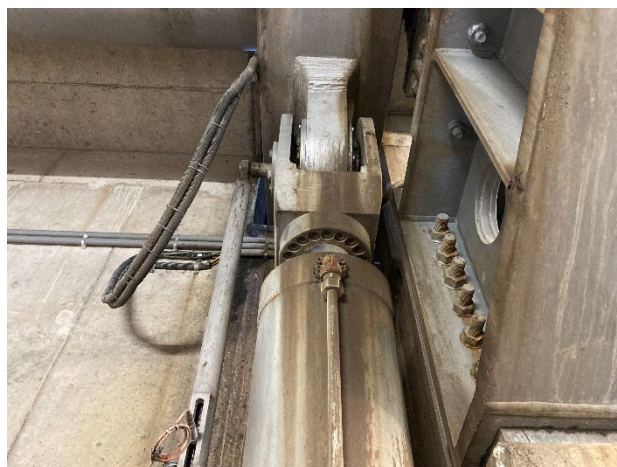
De aanwezigheid van vuil in de brugkelder.

Het reinigen van het vuil in de brugkelder.
