Onderhoudsrapportage: Onderhoudsronde 3  
Gemeente Haarlemmermeer

Gemeente Haarlemmermeer  
V. Stokman  
W. Soepboer  
30-22001

Brug Lisse

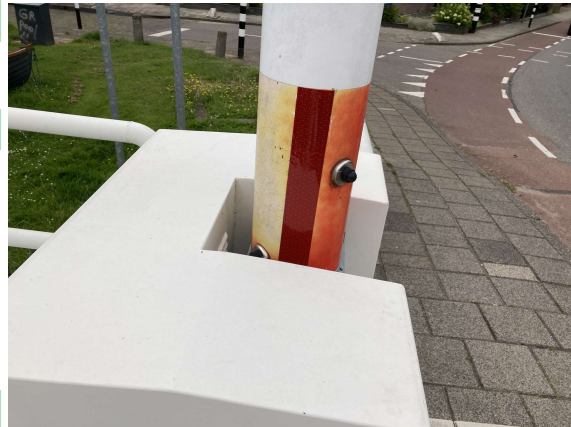
##### Afsluitbomen

De conservering vervaagd op de  
afsluitbomen.

| Element | Bouwdeel | Functioneren | Veiligheid | % Levensduur bereikt | Urgentie level | Beschrijving Schade | Maatregel |
|---|---|---|---|---|---|---|---|
| Afsluitboominstallatie | Afsluitbomen | Goed | Goed | 0-30 % | 3 | Conservering vervaagt. | |

Het hernieuwd aanbrengen van de  
conservering om het corrosie proces te  
vertragen.

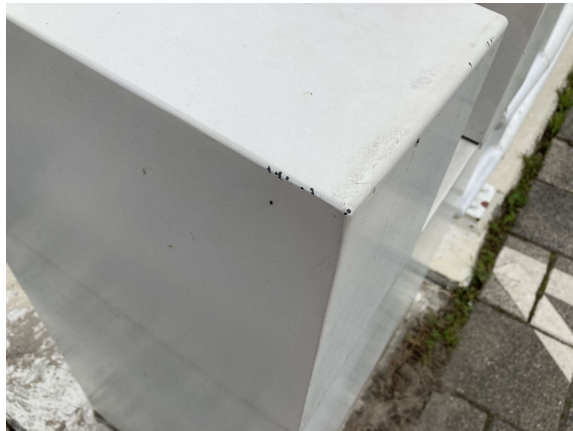
##### Afsluitboomkasten

Een van de afsluitboomkasten heeft schade  
aan de conservering.

| Element | Bouwdeel | Functioneren | Veiligheid | % Levensduur bereikt | Urgentie level | Beschrijving Schade | Maatregel |
|---|---|---|---|---|---|---|---|
| Afsluitboominstallatie | Kasten | Goed | Goed | 0-30 % | 3 | 1 kast heeft schade aan de conservering. | |

Het plaatselijk bijstippen van de  
conservering.

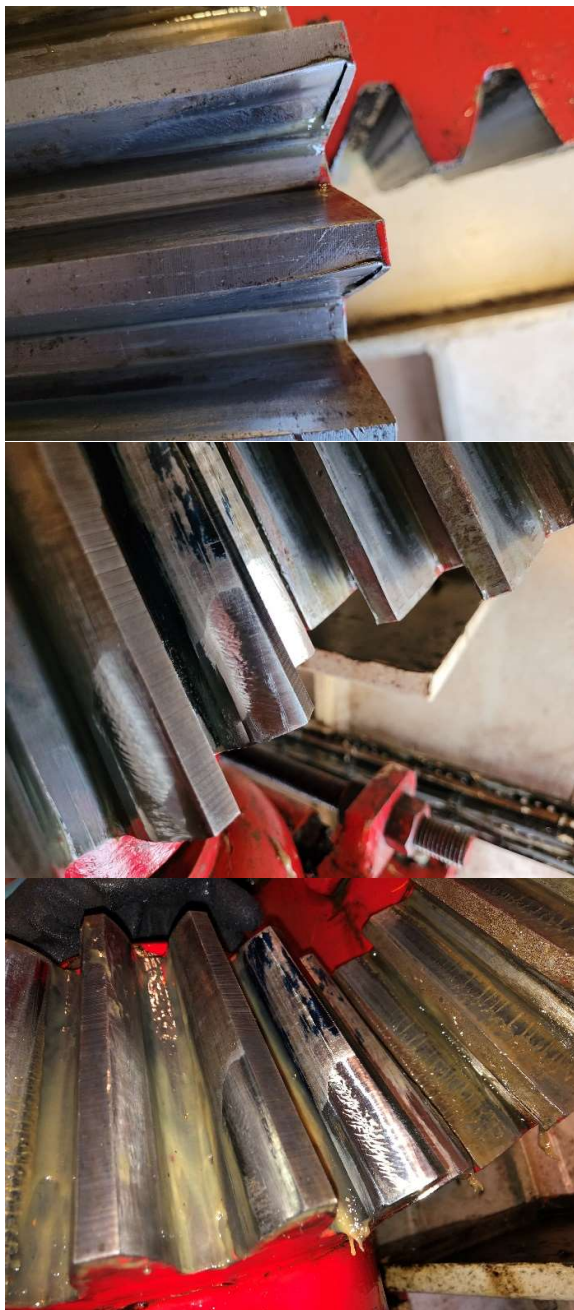
## Tandwieloverbrengingen

De tand- en kegelwielen zijn schuin aan het slijten. Tevens groeven op de tanden zichtbaar. De speling tussen de tandwielen is hoorbaar.

| Element | Bouwdeel | Functioneren | Veiligheid | % Levensduur bereikt | Urgentie level | Beschrijving Schade | Maatregel |
|---|---|---|---|---|---|---|---|
| Aandrijving en bewegingswerk | Tandwieloverbrengingen | Slecht | Slecht | 70-85 % | 2 | Tand- en kegelwielen zijn schuin aan het afslijten. Tevens groeven op de tanden zichtbaar. Speling hoorbaar. | |

Het uitvoeren van nader onderzoek ter behoefte van de herstelwerkzaamheden aan de tand- en kegelwielen.

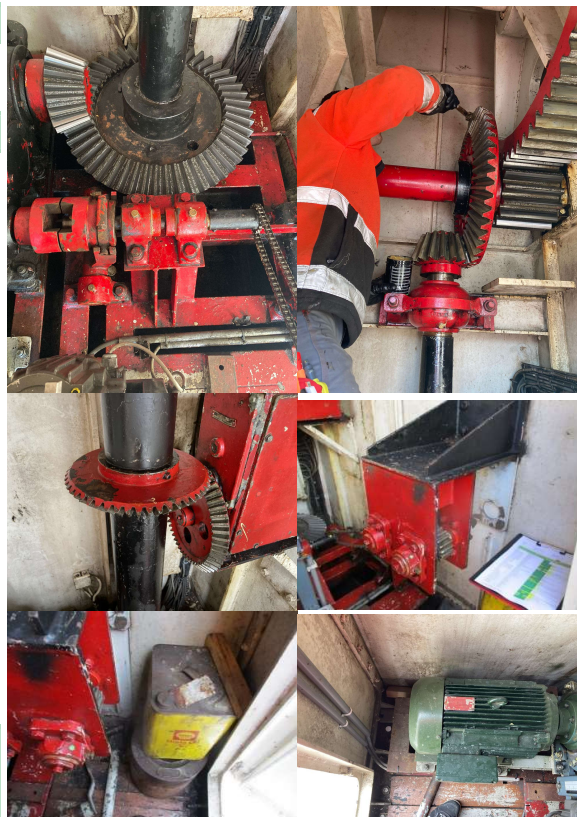
## Aandrijving en bewegingswerk

Het gehele bewegingswerk in de hamei toren heeft een matige conservering.

| Element | Bouwdeel | Functioneren | Veiligheid | % Levensduur bereikt | Urgentie level | Beschrijving Schade | Maatregel |
|---|---|---|---|---|---|---|---|
| <a href="#">Aandrijving en bewegingswerk</a> | Algemeen | Goed | Goed | 0-30 % | 3 | Gehele bewegingswerk (in hamei toren) heeft een matige conservering. | |

Het bewegingswerk voorzien van een nieuwe conserveringslaag.

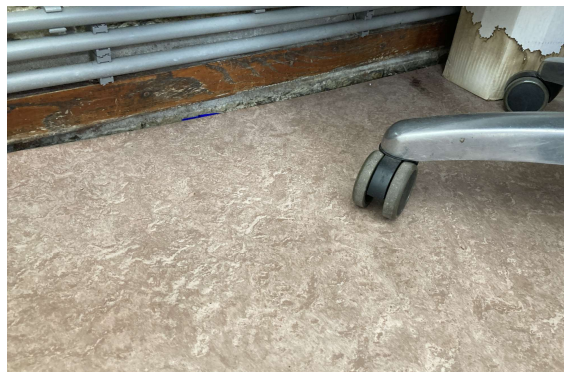
## Binnenzijde brugwachtershuis

De vloer zakt weg aan de raamkant, de Situatie is verslechterd, de vloerbalken zijn vermoedelijk verrot. De vloer zakt verder weg in de hoek en over de breedte, brugwachters klagen dat bij veel bediening en lang staan achter lessenaar over rug klachten wegens scheef staan achter de lessenaar, tijdens het zitten rolt de stoel steeds de hoek in.

| Element | Bouwdeel | Functioneren | Veiligheid | % Levensduur bereikt | Urgentie level | Beschrijving Schade | Maatregel |
|---|---|---|---|---|---|---|---|
| <a href="#">Gebouw</a> | Binnenzijde brugwachtershuisje | Slecht | Matig | 30-50 % | 1 | De vloer zakt weg aan de raamkant, Situatie verslechterd, de vloerbalken zijn vermoedelijk verrot. De vloer zakt verder weg in de hoek en over de breedte, brugwachters klagen dat bij veel bediening en lang staan achter lessenaar over rug klachten wegens scheef staan achter de lessenaar, tijdens het zitten rolt de stoel steeds de hoek in. | Nader onderzoek bij OG voorstellen |

Het uitvoeren van nader onderzoek ter behoefte van de herstelwerkzaamheden aan de vloer in het brugwachtershuis.

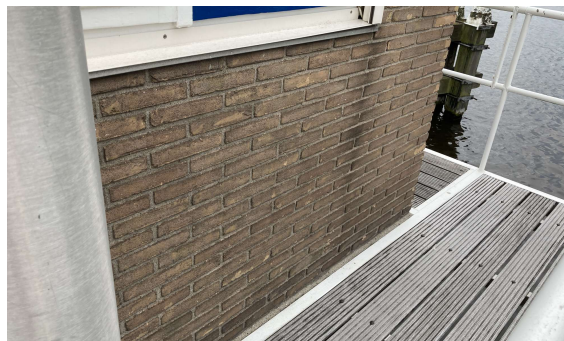
## Bordes om brugwachtershuis

De aanwezigheid van corrosie op de antennevoet.

| Element | Bouwdeel | Functioneren | Veiligheid | % Levensduur bereikt | Urgentie level | Beschrijving Schade | Maatregel |
|---|---|---|---|---|---|---|---|
| Gebouw | Bordes om brugwachtershuis | Goed | Goed | 0-30 % | 3 | Corrosie op de antennevoet | |

Het ontroesten van de corrosie en hierna plaatselijk bijwerken van de conservering om het corrosie proces te vertragen.

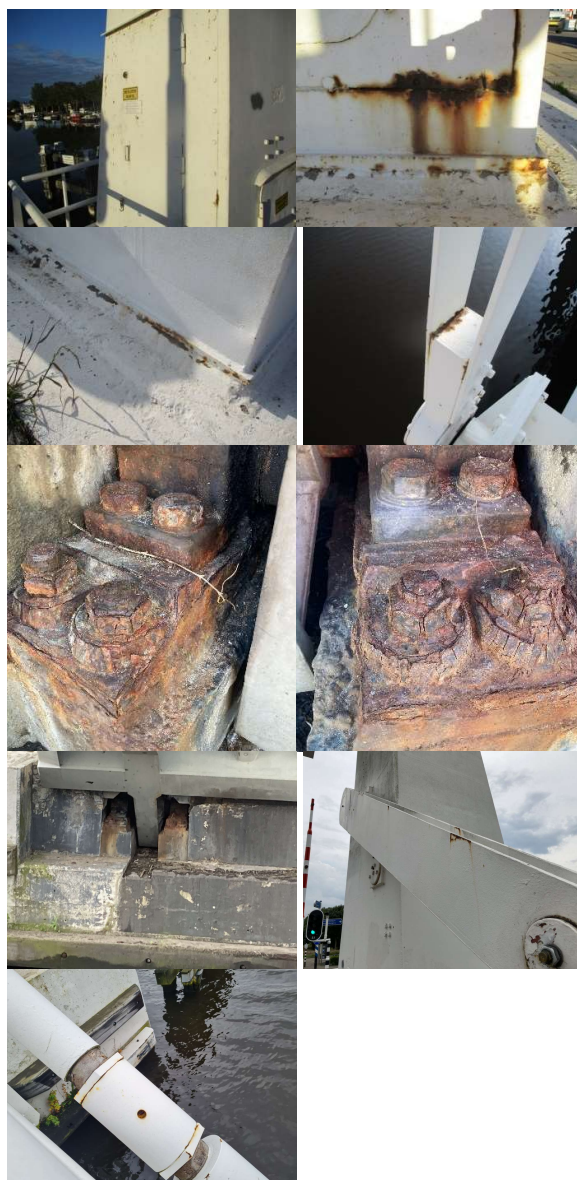
## Object algemeen

De aanwezigheid van corrosie en afname conservering op meerdere delen van de brug:

- Hameitoren
- Hangstang
- Hoofddraaipunten (er is sprake van materiaal afname op de bouten)
- Trekarm

| Element | Bouwdeel | Functioneren | Veiligheid | % Levensduur bereikt | Urgentie level | Beschrijving Schade | Maatregel |
|---|---|---|---|---|---|---|---|
| Hoofddraaipunt | Algemeen | Matig | Matig | 70-85 % | 2 | Corrosie op het lagerframe. Materiaal afname op de bouten door corrosie. | |

Het ontroesten van de corrosie en hierna plaatselijk bijwerken van de conservering om het corrosie proces te vertragen.

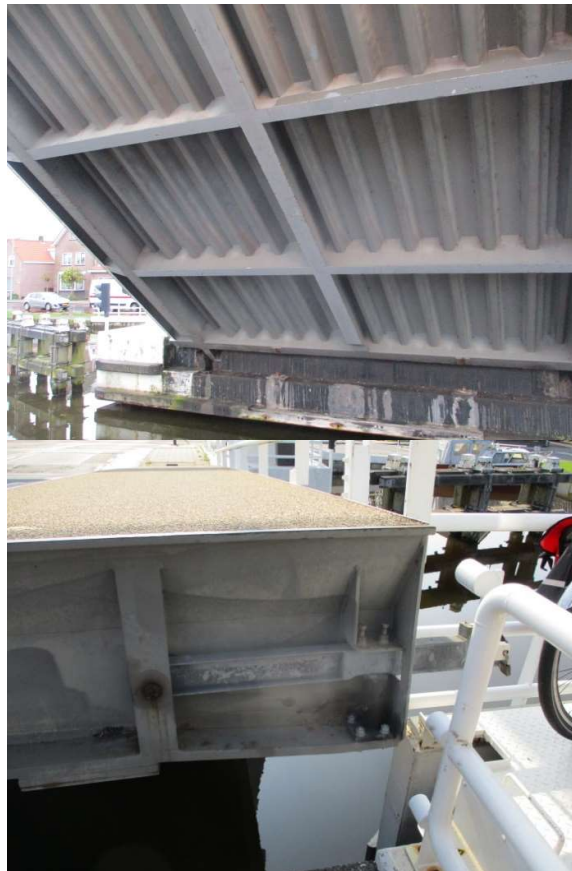
## Rijvloer

De aanwezigheid van corrosie op de brugval en voorhar.

| Element | Bouwdeel | Functioneren | Veiligheid | % Levensduur bereikt | Urgentie level | Beschrijving Schade | Maatregel |
|---|---|---|---|---|---|---|---|
| Hoofddraagconstructie | Rijvloer, algemeen | Goed | Goed | 0-30 % | 3 | Corrosie aanwezig. Corrosie voorhar. | |

Het ontroesten van de corrosie en hierna plaatselijk bijwerken van de conservering om het corrosie proces te vertragen.

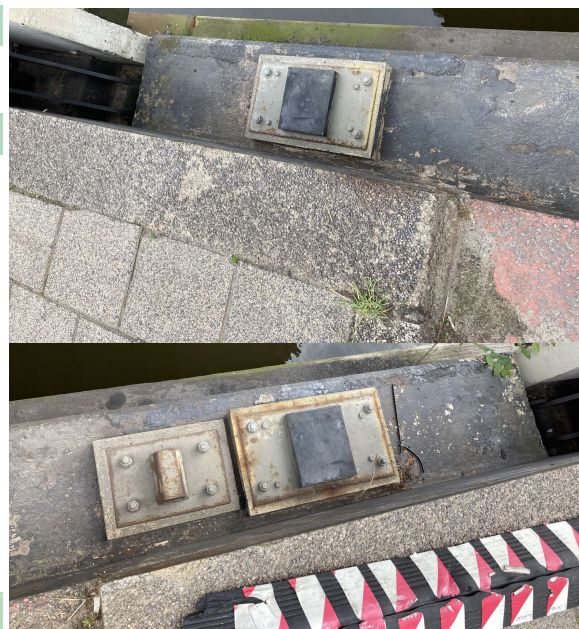
## Oplegging

De aanwezigheid van corrosie onder de oplegblokken.

| Element | Bouwdeel | Functioneren | Veiligheid | % Levensduur bereikt | Urgentie level | Beschrijving Schade | Maatregel |
|---|---|---|---|---|---|---|---|
| Oplegging | Algemeen | Matig | Goed | 0-30 % | 3 | Corrosie aanwezig. Schade aan de ondersabeling. | KVD 22-043 |

Het ontroesten van de corrosie en hierna plaatselijk bijwerken van de conservering om het corrosie proces te vertragen.

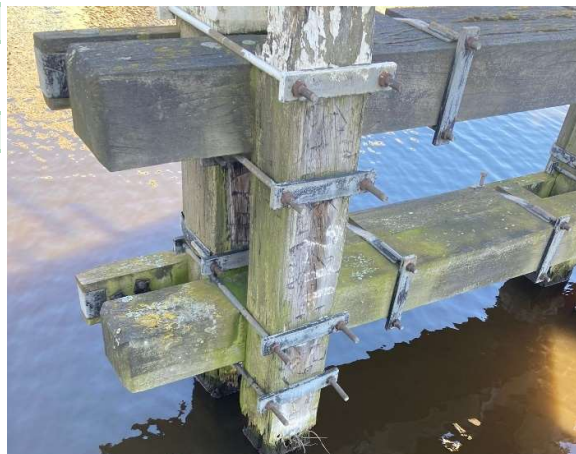
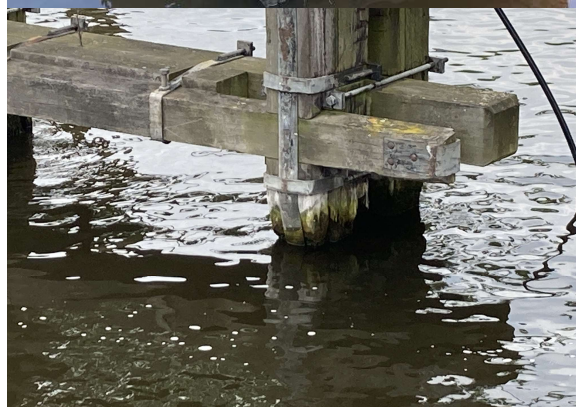
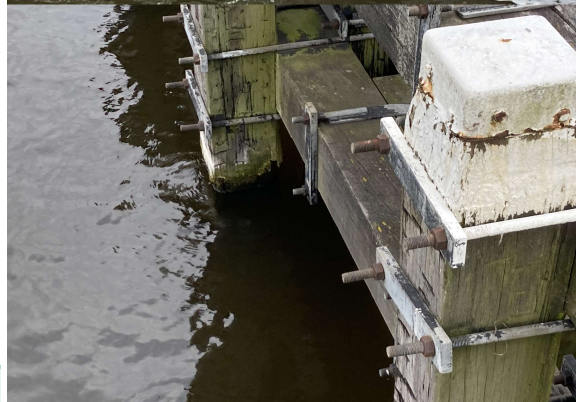
## Remmingswerk

De aanwezigheid van houtrot aan de palen van het remmingswerk.

| Element | Bouwdeel | Functioneren | Veiligheid | % Levensduur bereikt | Urgentie level | Beschrijving Schade | Maatregel |
|---|---|---|---|---|---|---|---|
| Remming en/of geleidewerk | Paal | Matig | Slecht | 70-85 % | 3 | Houtrot aanwezig. | |

Het uitvoeren van houtrot reparaties aan de palen van het remmingswerk.

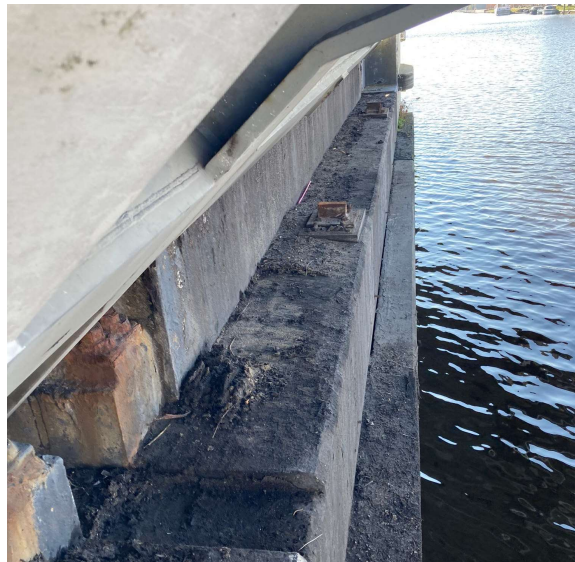
## Oplegstoelen

De aanwezigheid van corrosie en bij de oplegstoelen.

Het nader uitvoeren van onderzoek t.b.v. bepaling van de urgentie van de corrosie en het opstellen van een vervolgadvis.

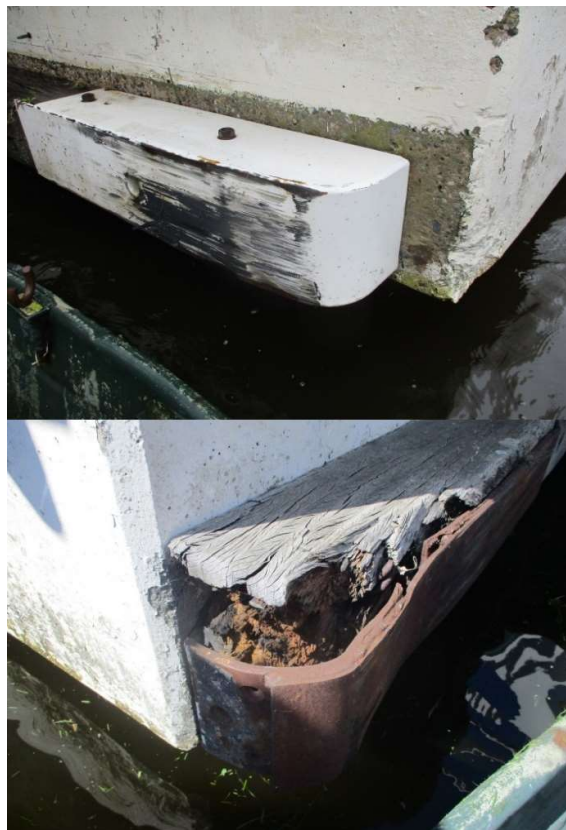
## Schampkant

De conservering aan de schampkant is beschadigd en een houten deel is afgebroken.

| Element | Bouwdeel | Functioneren | Veiligheid | % Levensduur bereikt | Urgentie level | Beschrijving Schade | Maatregel |
|---|---|---|---|---|---|---|---|
| Remming en/of geleidewerk | Schamkant | Goed | Goed | 0-30 % | 3 | Schade aan de conservering. | |

Het herstellen van de conservering aan de schampkant en het vernieuwen van het houten deel.

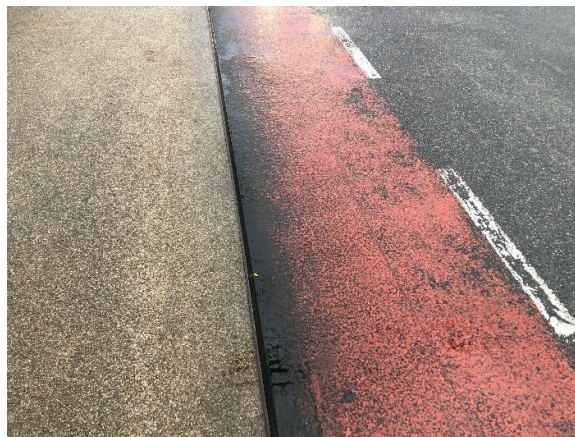
## Voet/fietspad verharding

De fietspad coating is vervaagd.

| Element | Bouwdeel | Functioneren | Veiligheid | % Levensduur bereikt | Urgentie level | Beschrijving Schade | Maatregel |
|---|---|---|---|---|---|---|---|
| Slijtlaag | Voet/fietspad verhardingen | Matig | Matig | 30-50 % | 3 | De fietspad coating is niet overal meer duidelijk zichtbaar. | |

Het opnieuw aanbrengen van de coating op het fietspad om de verkeerssituatie te verduidelijken.

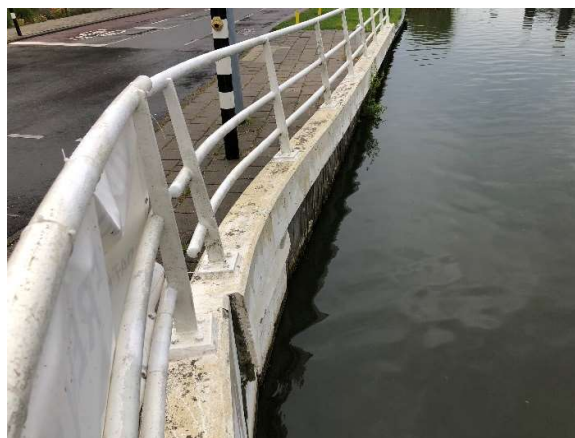
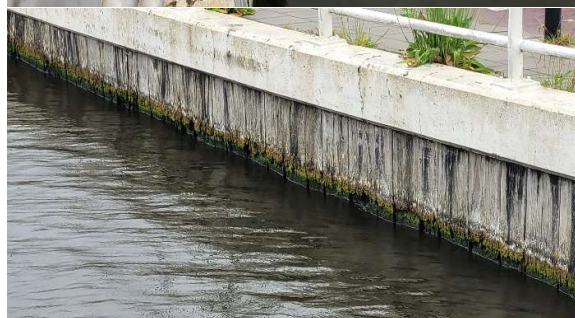
## Wanden steunpunten

Wanden verzakken ernstig, de onderliggende damwanden hebben ernstige houtrot, het straatwerk langs wanden verzakt doordat het onderliggende zand wegspoelt.

| Element | Bouwdeel | Functioneren | Veiligheid | % Levensduur bereikt | Urgentie level | Beschrijving Schade | Maatregel |
|---|---|---|---|---|---|---|---|
| Steunpunt | Wanden | Slecht | Slecht | 50-70 % | 2 | Wanden verzakken ernstig, onderlichtede damwanden ernstige houtrot | |

Het uitvoeren van nader onderzoek ter behoefte van het opstellen van een vervolgadvis t.b.v. herstelwerkzaamheden aan de wanden.

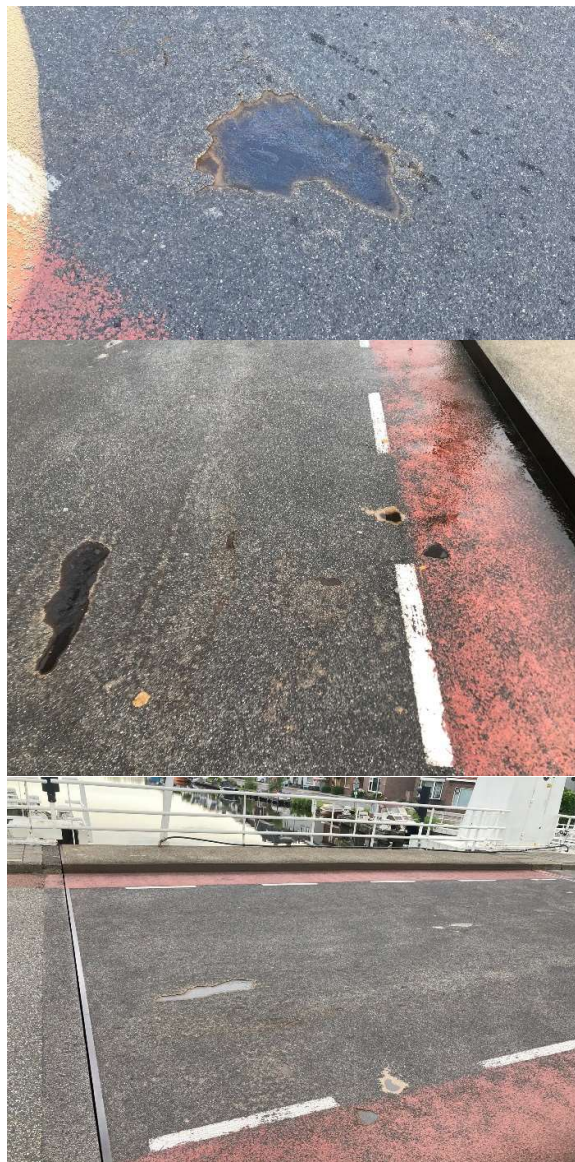
## Slijtlaag verharding

De slijtlaag heeft enkele kale plekken, waardoor gevaarlijke situaties kunnen ontstaan.

| Element | Bouwdeel | Functioneren | Veiligheid | % Levensduur bereikt | Urgentie level | Beschrijving Schade | Maatregel |
|---|---|---|---|---|---|---|---|
| Slijtlaag | Slijtlaag verhardingen | Goed | Matig | 0-30 % | 3 | Slijtlaag heeft kale plekken. | |

Het plaatselijk herstellen van de slijtlaag.

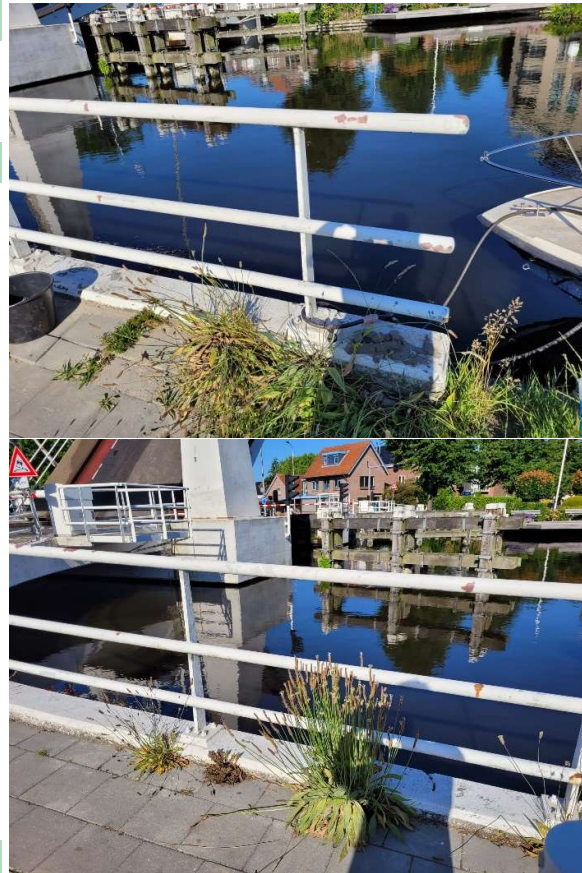
### Straatwerk

Binnen het straatwerk is er veel plantengroei aanwezig.

Het verwijderen van de plantengroei.

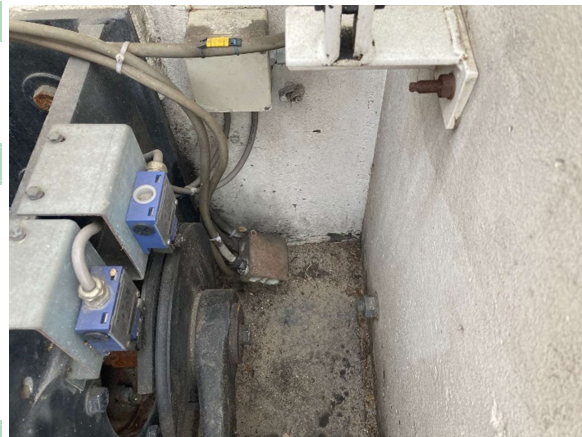
### Vergrendeling

Nabij de vergrendeling is er een verdeeldoos los gekomen van de wand.

Het herbevestigen van de verdeeldoos aan de wand, zodat kortsluiting voorkomen kan worden bij inslag van regen.
