# GHM-04 Brug Hillegom

| Subthema: Gemeente Haarlemmermeer | Onderhoudsjaar: 2023 |
| Nummer: GHM-04 | Type inspectie: Onderhoudsronde 4 |
| Naam: Brug Hillegom | Datum: 06-12-2023 |

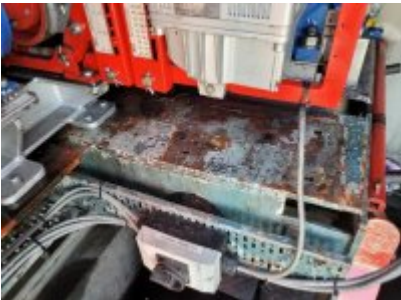
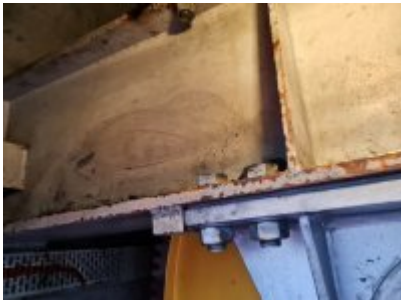
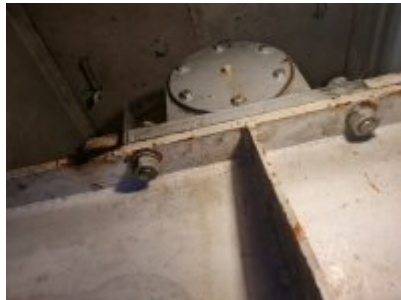
| OH-registratie nummer: | Onderdeel: Hoofddraaipunt - Frame | Aandachtspunt: Corrosie |
| Gemeld in: Onderhoudsronde 1 | Restlevensduur: Minder dan 5 jaar | Kosteninschatting: n.t.b. |

| Beschrijving aanbeveling: Het opnieuw conserveren van het frame. | Actie / Status: Aangemaakt | Uitvoeringsverantwoordelijke: |

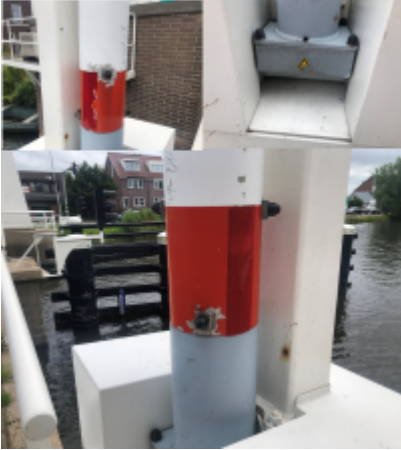
| OH-registratie nummer: KVD 23-008 | Onderdeel: Afsluitboominstallatie - Afsluitboom | Aandachtspunt: Diverse |
| Gemeld in: Onderhoudsronde 1 | Restlevensduur: Minder dan 5 jaar | Kosteninschatting: n.t.b. |

| | | | | | | Revisie 1 - 2 jaar | |
|---|---|---|---|---|---|---|---|
| Afsluitboominstallatie | Afsluitbomen | Goed | Goed | 0-30 % | 3 | Conservering heeft kale plekken. Corrosie voetplaat. | |

| Beschrijving aanbeveling: Het plaatselijk bijtippen van de conservering, het aanbrengen van nieuwe reflecterende tape. | Actie / Status: Aangemaakt | Uitvoeringsverantwoordelijke: |

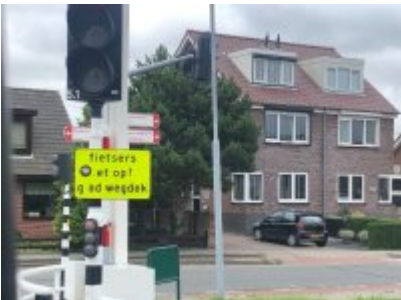
| Aandachtspunt | | |
|---|---|---|
| OH-registratie nummer: KVD 23-009 | Onderdeel:<br>Bebording/bewegwijzering (statisch) -<br>Bebording/bewegwijzering (statisch), Algemeen | Aandachtspunt: Beschadigd |
| Gemeld in: Onderhoudsronde 1 | Restlevensduur: Minder dan 5 jaar | Kosteninschatting: |

| | | | | | | Revisie 1 - 2 jaar | |
|---|---|---|---|---|---|---|---|
| Bebording | Controle op beschadigingen | Goed | Matig | 0-30 % | 3 | 1 bord heeft schade, incl. ontbrekende letters | |

| Aandachtspunt | | |
|---|---|---|
| Beschrijving aanbeveling: Het vervangen van het bord. | Actie / Status: Aangemaakt | Uitvoeringsverantwoordelijke: |

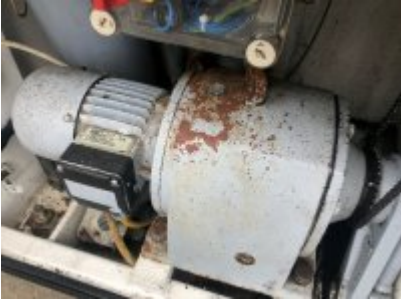
| OH-registratie nummer: KVD 23-010 | Onderdeel: Aandrijving en bewegingswerk, elektromechanisch - Elektromotor | Aandachtspunt: Corrosie |
| Gemeld in: Onderhoudsronde 1 | Restlevensduur: Minder dan 5 jaar | Kosteninschatting: n.t.b. |

| Beschrijving aanbeveling: Ontroesten van de aandrijvingen en opnieuw conserveren. | Actie / Status: Aangemaakt | Uitvoeringsverantwoordelijke: |

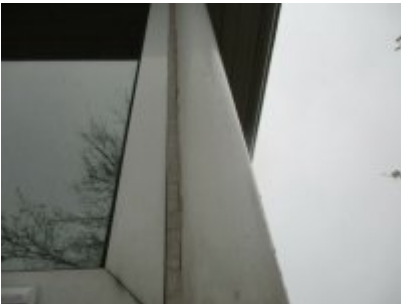
| Aandachtspunt | | |
|---|---|---|
| OH-registratie nummer: | Onderdeel: Voorzieningen derden - Voorzieningen derden, Algemeen - Brugwachtershuis | Aandachtspunt: Verdroging rubber |
| Gemeld in: Onderhoudsronde 1 | Restlevensduur: Minder dan 5 jaar | Kosteninschatting: n.t.b. |

| | | | | | | Revisie 1 - 2 jaar | |
|---|---|---|---|---|---|---|---|
| Gebouw | Deuren ramen en kozijnen | Goed | Goed | 0-30 % | 3 | Kozijnrubber verdroogd. | |

| Aandachtspunt | | |
|---|---|---|
| Beschrijving aanbeveling: De kitranden verwijderen en opnieuw kitten. | Actie / Status: Aangemaakt | Uitvoeringsverantwoordelijke: |

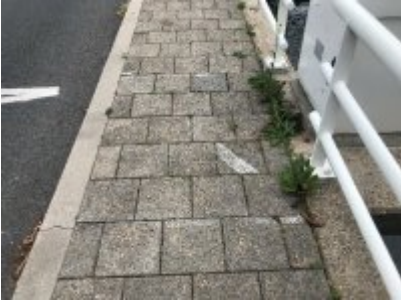
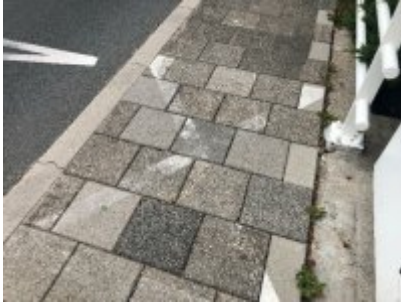
| Aandachtspunt | | |
|---|---|---|
| OH-registratie nummer: | Onderdeel: Wegmarkering - Wegmarkering, Algemeen | Aandachtspunt: Vervaging belijning |
| Gemeld in: Onderhoudsronde 1 | Restlevensduur: Minder dan 2 jaar | Kosteninschatting: n.t.b. |

| Element | Bouwdeel | Functioneren | Veiligheid | % Levensduur bereikt | Urgentie level | Beschrijving Schade | Maatregel |
|---|---|---|---|---|---|---|---|
| Slijtlaag | Belijning | Goed | Goed | 0-30 % | 3 | Verdrijvingskruis vervaagt (enkel voetpad). | |

| Aandachtspunt | | |
|---|---|---|
| Beschrijving aanbeveling: Het aanbrengen van nieuwe verdrijvingskruizen. | Actie / Status: Aangemaakt | Uitvoeringsverantwoordelijke: |

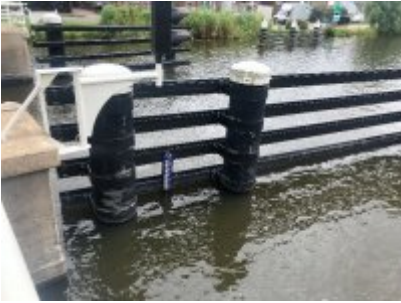
| Aandachtspunt | | |
|---|---|---|
| OH-registratie nummer: | Onderdeel: Remming- en/of geleidewerk - Frame - Paalbeugels | Aandachtspunt: Corrosie |
| Gemeld in: Onderhoudsronde 1 | Restlevensduur: Minder dan 5 jaar | Kosteninschatting: |

| Element | Bouwdeel | Functioneren | Veiligheid | % Levensduur bereikt | Urgentie level | Beschrijving Schade | Maatregel |
|---|---|---|---|---|---|---|---|
| Remming en/of geleidewerk | Paal | Goed | Goed | 0-30 % | 3 | Conservering heeft schade en corrosie aanwezig. | |

| Aandachtspunt | | |
|---|---|---|
| Beschrijving aanbeveling: Het ontroesten van de corrosie en het hernieuwd conserveren van het remmingswerk. | Actie / Status: Aangemaakt | Uitvoeringsverantwoordelijke: |

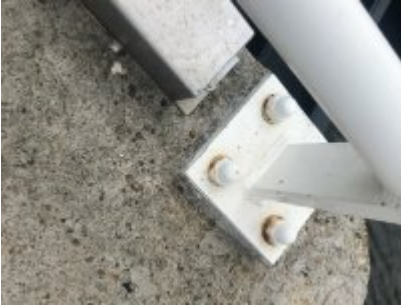
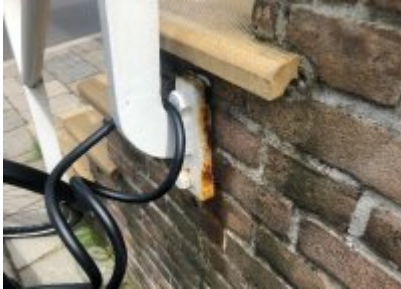
| Aandachtspunt | | |
|---|---|---|
| OH-registratie nummer: KVD 23-011 | Onderdeel: Hoofddraagconstructie - Leuning | Aandachtspunt: Corrosie |
| Gemeld in: Onderhoudsronde 1 | Restlevensduur: Meer dan 5 jaar | Kosteninschatting: € 250,00 - € 500,00 |

| | | | | | | Revisie 1 - 2 jaar | |
|---|---|---|---|---|---|---|---|
| Leuning | Algemeen | Matig | Goed | 0-30 % | 3 | Corrosie leuningwerk en voetplaat (trap nabij brugwachtersgebouw en brugdek). Deel van het leuningwerk zit iets los. | |

| Aandachtspunt | | |
|---|---|---|
| Beschrijving aanbeveling: Lokaal de leuning ontroesten en opnieuw conserveren. | Actie / Status: Aangemaakt | Uitvoeringsverantwoordelijke: |

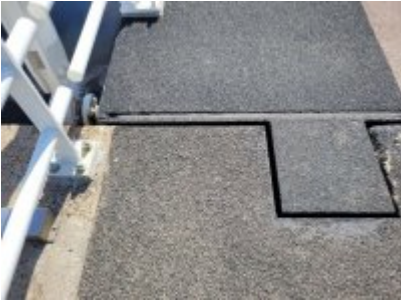
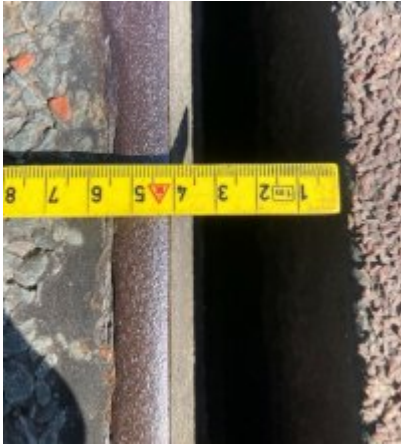
| Aandachtspunt | | |
|---|---|---|
| OH-registratie nummer: | Onderdeel: Voegovergang - Rij-ijzer | Aandachtspunt: Overschrijding tolerantie |
| Gemeld in: Onderhoudsronde 1 | Restlevensduur: Minder dan 2 jaar | Kosteninschatting: € 500,00 - € 750,00 |

| Element | Bouwdeel | Functioneren | Veiligheid | % Levensduur bereikt | Urgentie level | Beschrijving Schade | Maatregel |
|---|---|---|---|---|---|---|---|
| Voegovergang | Beeindigingsprofiel | Goed | Slecht | 0-30 % | 3 | Speling tolerantie wordt overschreden bij het voetpad gedeelte. Deze is 41 mm en mag maximaal 20 mm bedragen. | |

| Aandachtspunt | | |
|---|---|---|
| Beschrijving aanbeveling: Het uitvoeren van nader onderzoek naar de oorzaak achter het ontstaan van de overmatige tolerantie en het opstellen van een vervolgadvies. | Actie / Status: Aangemaakt | Uitvoeringsverantwoordelijke: |

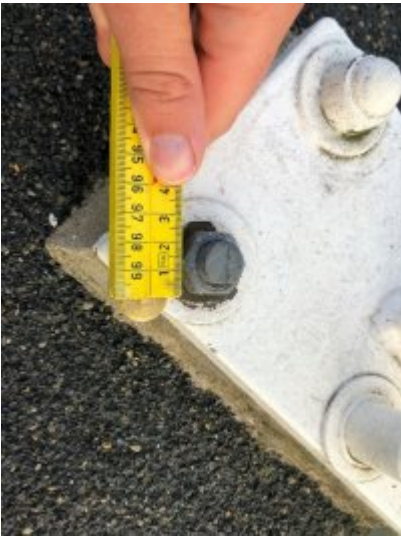
| Aandachtspunt | | |
|---|---|---|
| OH-registratie nummer: KVD 23-012 | Onderdeel: Hoofddraagconstructie - Leuning | Aandachtspunt: Ontbrekende afdekdoppen |
| Gemeld in: Onderhoudsronde 3 | Restlevensduur: Minder dan 5 jaar | Kosteninschatting: € 500,00 - € 750,00 |

| Aandachtspunt | | |
|---|---|---|
| Beschrijving aanbeveling: Het aanbrengen van afdekdoppen verspreid over de voetplaten van het leuningwerk. | Actie / Status: Aangemaakt | Uitvoeringsverantwoordelijke: |

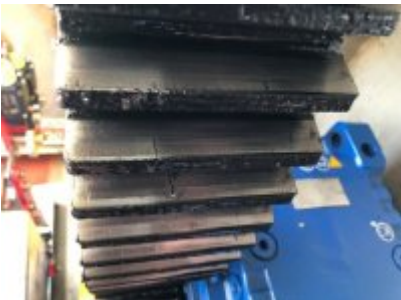
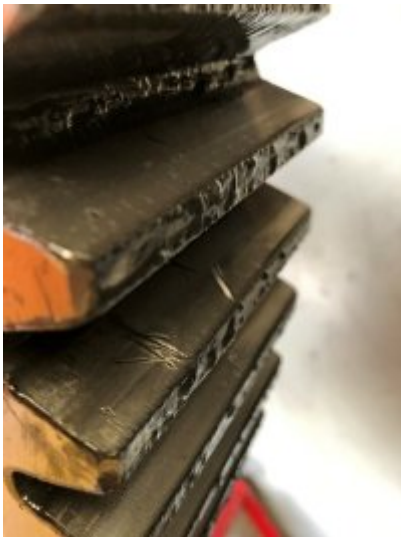
| OH-registratie nummer: | Onderdeel: Aandrijving en bewegingswerk, elektromechanisch - (Open) tandwieloverbrenging | Aandachtspunt: Vaststelling van krassen |
| Gemeld in: Onderhoudsronde 3 | Restlevensduur: Minder dan 2 jaar | Kosteninschatting: € 500,00 - € 750,00 |

| Beschrijving aanbeveling: Het uitvoeren van nader onderzoek naar de oorzaak van de krassen binnen de tandheugels. | Actie / Status: Aangemaakt | Uitvoeringsverantwoordelijke: |

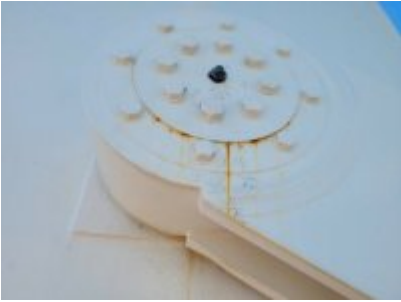
| Aandachtspunt | | |
|---|---|---|
| OH-registratie nummer: KVD 23-014 | Onderdeel: Aandrijving en bewegingswerk, elektromechanisch - Draaipunt | Aandachtspunt: Corrosie |
| Gemeld in: Onderhoudsronde 4 | Restlevensduur: Minder dan 5 jaar | Kosteninschatting: n.t.b. |

| Aandachtspunt | | |
|---|---|---|
| Beschrijving aanbeveling: Het demonteren van de afdekplaat van het draaipunt om de herkomst van de corrosie nader te bepalen, hieruit zou een vervolgactie kunnen komen. | Actie / Status: Aangemaakt | Uitvoeringsverantwoordelijke: |

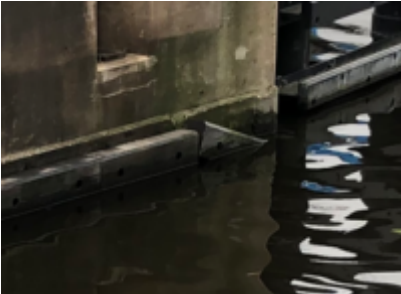
| Aandachtspunt | | |
|---|---|---|
| OH-registratie nummer: | Onderdeel: Remming- en/of geleidewerk - Wrijfgording | Aandachtspunt: Loshangend onderdeel |
| Gemeld in: Onderhoudsronde 4 | Restlevensduur: Minder dan 2 jaar | Kosteninschatting: € 500,00 - € 750,00 |

| Element | Bouwdeel | Functioneren | Veiligheid | % Levensduur bereikt | Urgentie level | Beschrijving Schade | Maatregel |
|---|---|---|---|---|---|---|---|
| Remming en/of geleidewerk | Wrijfgording | Slecht | Slecht | 0-30 % | 2 | Een balk van het wrijfgordijn hangt los. | |

| Aandachtspunt | | |
|---|---|---|
| Beschrijving aanbeveling: Het opnieuw bevestigen van de balk. | Actie / Status: Aangemaakt | Uitvoeringsverantwoordelijke: |

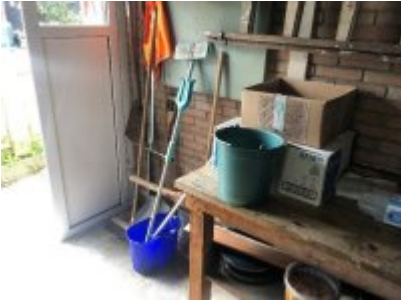
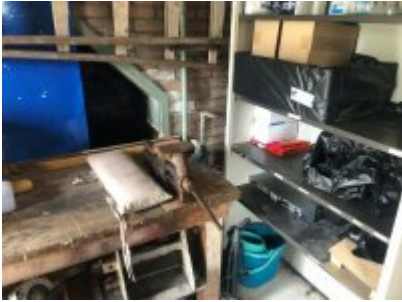
| Aandachtspunt | | |
|---|---|---|
| OH-registratie nummer: | Onderdeel: Basculekelder - Basculekelder, Algemeen | Aandachtspunt: Overbodige spullen |
| Gemeld in: Onderhoudsronde 4 | Restlevensduur: Minder dan 5 jaar | Kosteninschatting: € 500,00 - € 750,00 |

| Aandachtspunt | | |
|---|---|---|
| Beschrijving aanbeveling: Het verwijderen van de spullen uit de brugkelder. | Actie / Status: Aangemaakt | Uitvoeringsverantwoordelijke: |

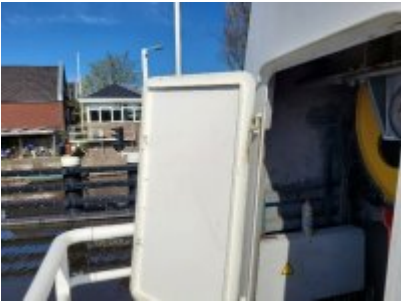
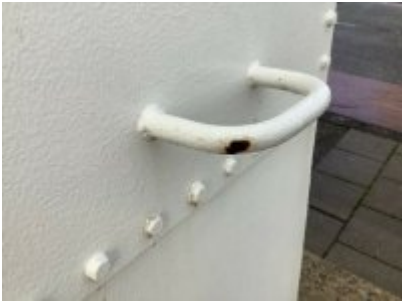
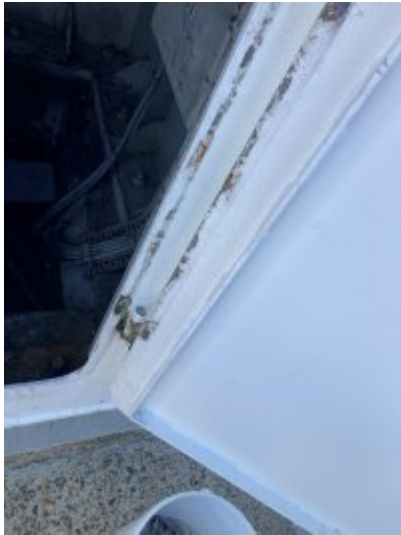
| Aandachtspunt | | |
|---|---|---|
| OH-registratie nummer: KVD 23-015 | Onderdeel: Hoofddraagconstructie - Hameistijl (poort) | Aandachtspunt: Corrosie |
| Gemeld in: Onderhoudsronde 1 | Restlevensduur: Minder dan 5 jaar | Kosteninschatting: |

| | | | | | | Revisie 1 - 2 jaar | |
|---|---|---|---|---|---|---|---|
| Hoofddraagconstructie | Hameistijl (toren) | Goed | Matig | 0-30 % | 3 | De aanwezigheid van corrosie, deurvanger ontbreekt. | |

| Aandachtspunt | | |
|---|---|---|
| Beschrijving aanbeveling: Het ontroesten van de corrosie en het plaatselijk bijwerken van de conservering. Het monteren van een deurvanger. | Actie / Status: Aangemaakt | Uitvoeringsverantwoordelijke: |

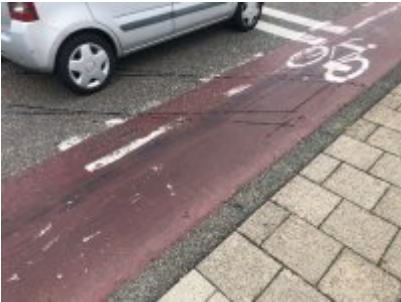
| Aandachtspunt | | |
|---|---|---|
| OH-registratie nummer: | Onderdeel: Wegmarkering - Wegmarkering, Algemeen | Aandachtspunt: Vervaging belijning |

| Gemeld in: Onderhoudsronde 1 | Restlevensduur: Minder dan 2 jaar | Kosteninschatting: n.t.b. |

| Beschrijving aanbeveling: Het opnieuw aanbrengen van de belijning, zodat de verkeerssituaties verduidelijkt worden. | Actie / Status: Aangemaakt | Uitvoeringsverantwoordelijke: |

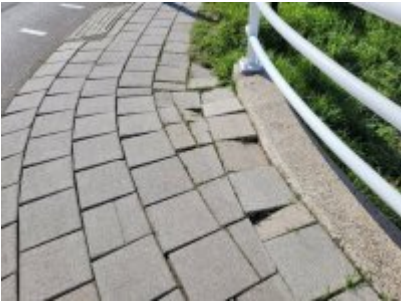
| Aandachtspunt | | |
|---|---|---|
| OH-registratie nummer: | Onderdeel: Verharding wegtype 4, Licht belast - Elementenverharding | Aandachtspunt: Verzakking straatwerk |
| Gemeld in: Onderhoudsronde 2 | Restlevensduur: Minder dan 5 jaar | Kosteninschatting: € 500,00 - € 750,00 |

| Element | Bouwdeel | Functioneren | Veiligheid | % Levensduur bereikt | Urgentie level | Beschrijving Schade | Maatregel |
|---|---|---|---|---|---|---|---|
| Slijtlaag | Voet/fietspad verhardingen | Goed | Matig | 0-30 % | 3 | Veerzakkingen in het voetpad. | |

| Aandachtspunt | | |
|---|---|---|
| Beschrijving aanbeveling: Het egaliseren en opnieuw bestraten van het voetpad. | Actie / Status: Aangemaakt | Uitvoeringsverantwoordelijke: |

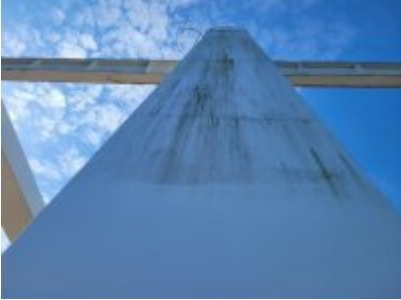
| OH-registratie nummer: | Onderdeel:<br>Hoofddraagconstructie -<br>Hameistijl (poort) | Aandachtspunt: Vervuiling |
| Gemeld in: Onderhoudsronde<br>2 | Restlevensduur: Minder dan 5<br>jaar | Kosteninschatting: n.t.b. |

| Beschrijving aanbeveling: Het<br>reinigen van de hameitoren<br>m.b.v. een autohoogwerker en<br>hogedrukreiniger binnen<br>dienstpakket 1.4. | Actie / Status: Aangemaakt | Uitvoeringsverantwoordelijke: |

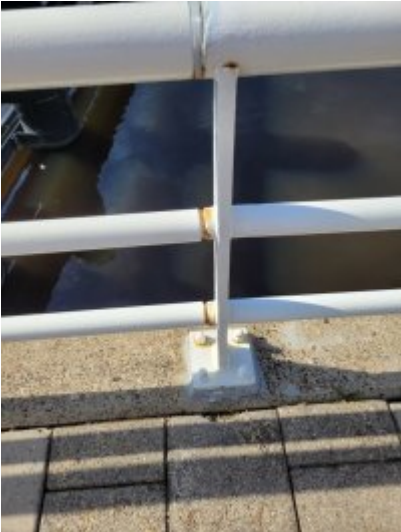
| Aandachtspunt | | |
|---|---|---|
| OH-registratie nummer: | Onderdeel:<br>Hoofddraagconstructie -<br>Leuning | Aandachtspunt: Corrosie |
| Gemeld in: Onderhoudsronde<br>2 | Restlevensduur: Minder dan 5<br>jaar | Kosteninschatting: € 500,00 - €<br>750,00 |

| Aandachtspunt | | |
|---|---|---|
| Beschrijving aanbeveling: Het<br>ontroesten van de corrosie en<br>het bijwerken van de<br>conservering. | Actie / Status: Aangemaakt | Uitvoeringsverantwoordelijke: |

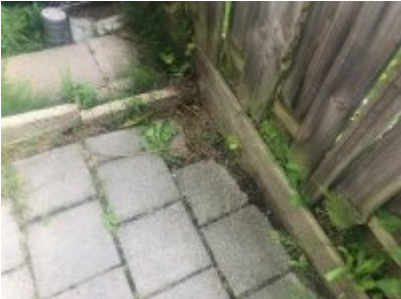
| Aandachtspunt | | |
|---|---|---|
| OH-registratie nummer: | Onderdeel: Verharding<br>wegtype 4, Licht belast -<br>Elementenverharding | Aandachtspunt: Verzakking<br>straatwerk |
| Gemeld in: Onderhoudsronde<br>3 | Restlevensduur: Minder dan 5<br>jaar | Kosteninschatting: € 500,00 - €<br>750,00 |

| Aandachtspunt | | |
|---|---|---|
| Beschrijving aanbeveling: Het<br>aanvullen van de verzakking<br>met zand, vervolgens dient de<br>grond geëgaliseerd te worden<br>en opnieuw bestraat te<br>worden. | Actie / Status: Aangemaakt | Uitvoeringsverantwoordelijke: |

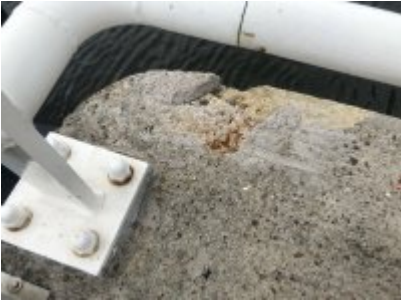
| OH-registratie nummer: | Onderdeel: Steunpunt - Landhoofd | Aandachtspunt: Betonschade |
| Gemeld in: Onderhoudsronde 3 | Restlevensduur: Minder dan 5 jaar | Kosteninschatting: € 500,00 - € 750,00 |

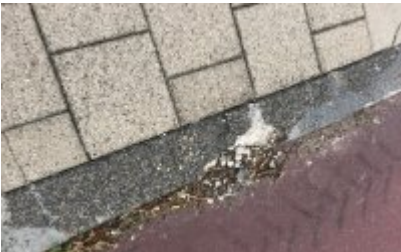
| Aandachtspunt | | |
|---|---|---|
| OH-registratie nummer: | Onderdeel: Verharding wegtype 4, Licht belast - Elementenverharding | Aandachtspunt: Schade straatband |
| Gemeld in: Onderhoudsronde 3 | Restlevensduur: Minder dan 5 jaar | Kosteninschatting: € 500,00 - € 750,00 |

| Aandachtspunt | | |
|---|---|---|
| Beschrijving aanbeveling: Het vervangen van de beschadigde straatband. | Actie / Status: Aangemaakt | Uitvoeringsverantwoordelijke: |
