# GHM-05 Brug Bennebroek

| Nummer: GHM-05 | Type inspectie: Onderhoudsronde 4 |
| Naam: Brug Bennebroek | Datum: 07-12-2023 |

Beheerder: Gemeente Haarlemmermeer  
 Areaal: Bewegb. Bruggen Haarlemmermeer  
 Objectnaam: Brug Bennebroek  
 Objectcode: BR0190

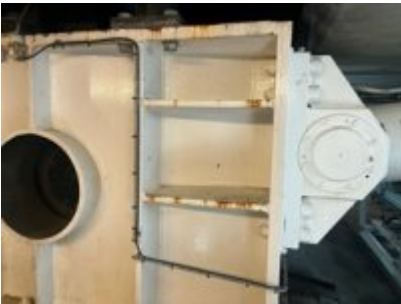
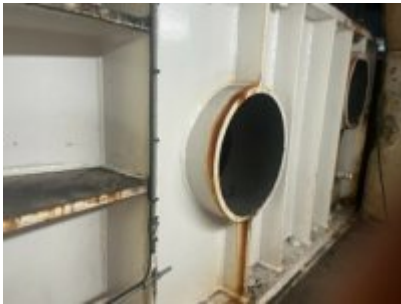
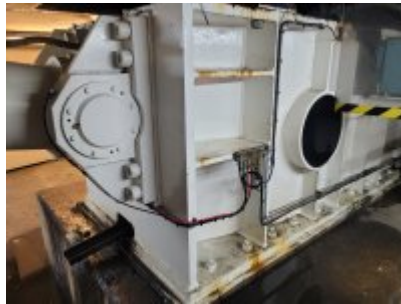
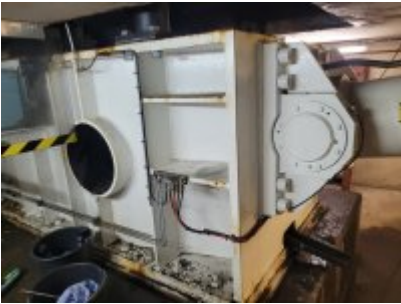
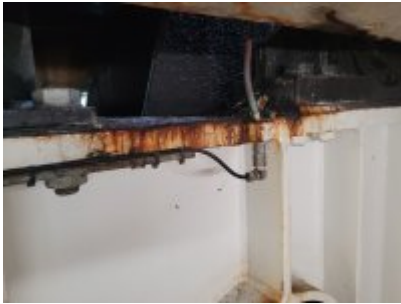
| OH-registratie nummer: | Onderdeel: Aandrijving en bewegingswerk, elektrohydraulisch - Frame - Frames van de cilinders | Aandachtspunt: Corrosie |
| Gemeld in: Onderhoudsronde 1 | Restlevensduur: Minder dan 5 jaar | Kosteninschatting: € 750,00 - € 1.000,00 |

| Element | Bouwdeel | Functioneren | Veiligheid | % levensduur bereikt | Urgentie level | Beschrijving Schade | Maatregel |
|---|---|---|---|---|---|---|---|
| Aandrijving en bewegingswerk | Algemeen | Goed | Goed | 0-30 % | 3 | Corrosie frame. | |

| Beschrijving aanbeveling: Het plaatselijk ontroesten van de corrosie en bijwerken van de conservering. | Actie / Status: Aangemaakt | Uitvoeringsverantwoordelijke: |

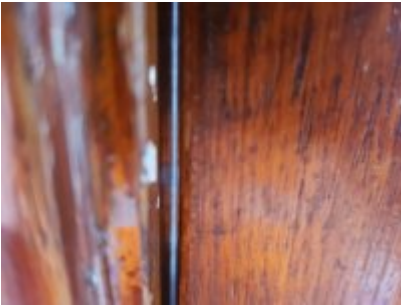
| Aandachtspunt | | |
|---|---|---|
| OH-registratie nummer: | Onderdeel: Voorzieningen derden - Voorzieningen derden, Algemeen - Brugwachtershuis | Aandachtspunt: Tocht in brugwachtershuisje |
| Gemeld in: Onderhoudsronde 1 | Restlevensduur: Meer dan 5 jaar | Kosteninschatting: € 250,00 - € 500,00 |

| Element | Bouwdeel | Functioneren | Veiligheid | % levensduur bereikt | Urgentie level | Beschrijving Schade | Maatregel |
|---|---|---|---|---|---|---|---|
| Gebouw | Deuren ramen en kozijnen | Matig | Goed | 0-30 % | 2 | Deur tocht behoorlijk. | |

| Aandachtspunt | | |
|---|---|---|
| Beschrijving aanbeveling: Het aanbrengen van afdekrubbers t.b.v. het afsluiten van de tocht. | Actie / Status: Aangemaakt | Uitvoeringsverantwoordelijke: |

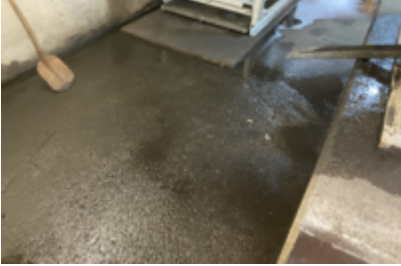
| OH-registratie nummer: | Onderdeel: Kelder - Vloer | Aandachtspunt: Afwatering verloopt niet naar de goot |
| Gemeld in: Onderhoudsronde 1 | Restlevensduur: Minder dan 2 jaar | Kosteninschatting: n.t.b. |

| Element | Bouwdeel | Functioneren | Veiligheid | % levensduur bereikt | Urgentie level | Beschrijving Schade | Maatregel |
|---|---|---|---|---|---|---|---|
| (Bascule) Kelder | Vloeren/Wanden/Plafond | Matig | Goed | 0-30 % | 3 | Afwatering is slecht (loopt niet richting goot). | |

| Beschrijving aanbeveling: Nader onderzoek uitvoeren naar mogelijkheden om de afwatering te verbeteren. | Actie / Status: Aangemaakt | Uitvoeringsverantwoordelijke: |

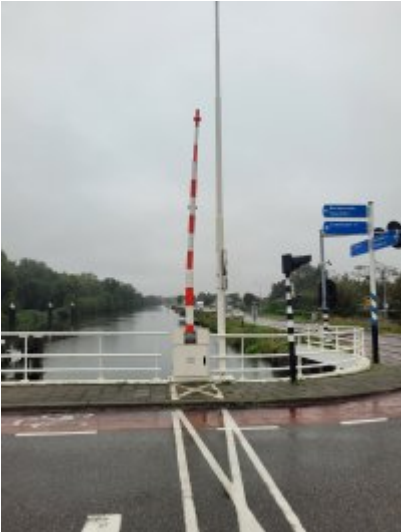
| Aandachtspunt | | |
|---|---|---|
| OH-registratie nummer: | Onderdeel: Afsluitboominstallatie - Afsluitboom | Aandachtspunt: Scheefstand |
| Gemeld in: Onderhoudsronde 1 | Restlevensduur: Minder dan 2 jaar | Kosteninschatting: € 2.500,00 - € 5.000,00 |

| Element | Bouwdeel | Functioneren | Veiligheid | % levensduur bereikt | Urgentie level | Beschrijving Schade | Maatregel |
|---|---|---|---|---|---|---|---|
| Afsluitboominstallatie | Afsluitbomen | Goed | Matig | 0-30 % | 3 | Een van de afsluitbomen staat scheef. | |

| Aandachtspunt | | |
|---|---|---|
| Beschrijving aanbeveling: Het vervangen van de afsluitboom om de veiligheid van het wegverkeer te borgen. | Actie / Status: Aangemaakt | Uitvoeringsverantwoordelijke: |

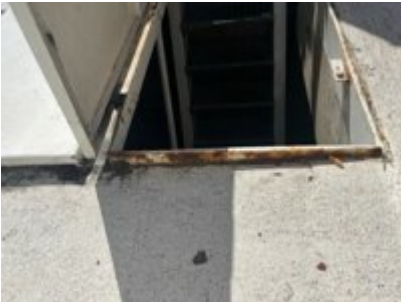
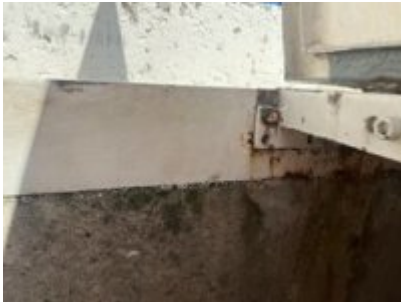
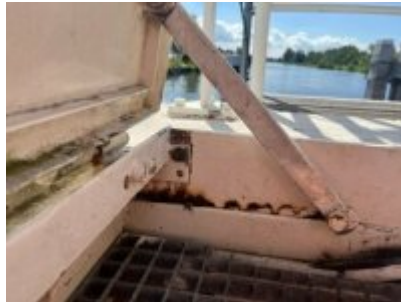
| Aandachtspunt | | |
|---|---|---|
| OH-registratie nummer: KVD 23-003 | Onderdeel: Kelder - Luik | Aandachtspunt: Corrosie |
| Gemeld in: Onderhoudsronde 1 | Restlevensduur: Minder dan 5 jaar | Kosteninschatting: € 500,00 - € 750,00 |

| Element | Bouwdeel | Functioneren | Veiligheid | % levensduur bereikt | Urgentie level | Beschrijving Schade | Maatregel |
|---|---|---|---|---|---|---|---|
| (Bascule) Kelder | Toegang- Deuren, luiken kozijnen | Goed | Goed | 0-30 % | 3 | Corrosie op het frame van het toegangsluik. | |

| Aandachtspunt | | |
|---|---|---|
| Beschrijving aanbeveling: Het plaatselijk ontroesten van de corrosie en bijwerken van de conservering. | Actie / Status: Aangemaakt | Uitvoeringsverantwoordelijke: |

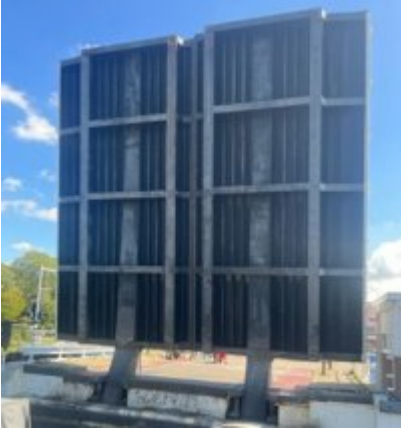
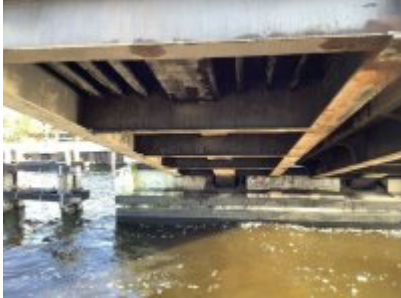
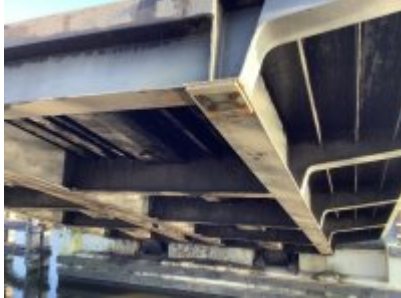
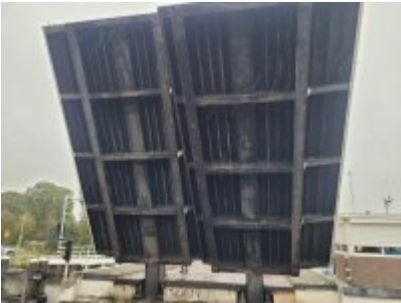
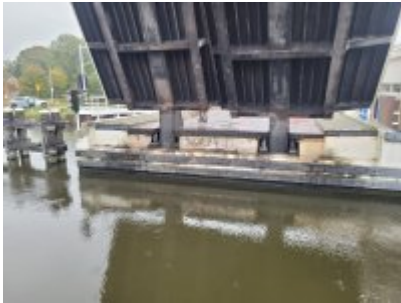
| Aandachtspunt | | |
|---|---|---|
| OH-registratie nummer: | Onderdeel: Hoofddraagconstructie - Rijdek - Beide rijdeken beweegbaar deel | Aandachtspunt: Corrosie |

| Gemeld in: Onderhoudsronde 1 | Restlevensduur: Minder dan 5 jaar | Kosteninschatting: n.t.b. |

| Element | Bouwdeel | Functioneren | Veiligheid | % levensduur bereikt | Urgentie level | Beschrijving Schade | Maatregel |
|---|---|---|---|---|---|---|---|
| Hoofddraagconstructie | Langsligger | Goed | Goed | 0-30 % | 3 | Corrosie aanwezig. Conservering beschadigd. (Onlangs zijn er noodreparaties aan het dek uitgevoerd.) | |

| Beschrijving aanbeveling: Het plaatselijk ontroesten van de corrosie en bijwerken van de conservering. | Actie / Status: Aangemaakt | Uitvoeringsverantwoordelijke: |

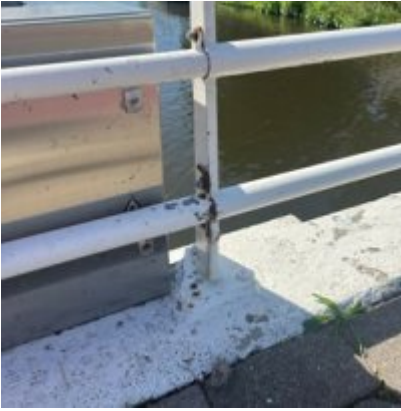
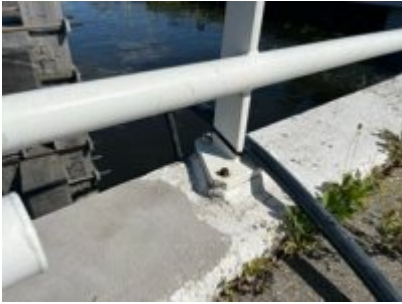
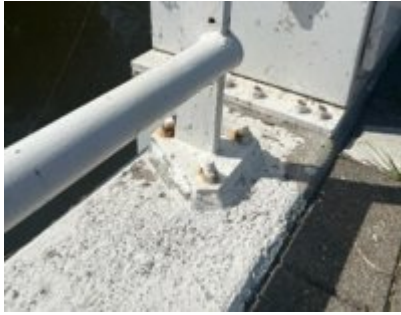
| Aandachtspunt | | |
|---|---|---|
| OH-registratie nummer: KVD 23-004 | Onderdeel: Hoofddraagconstructie - Leuning | Aandachtspunt: Corrosie |
| Gemeld in: Onderhoudsronde 1 | Restlevensduur: Minder dan 5 jaar | Kosteninschatting: n.t.b. |

| Element | Bouwdeel | Functioneren | Veiligheid | Levensduur bereikt | Urgentie level | Beschrijving Schade | Maatregel |
|---|---|---|---|---|---|---|---|
| <a href="#">Leuning</a> | Algemeen | Goed | Goed | 0-30 % | 3 | Corrosie aanwezig. Bevestigingsbout ontbreekt. | |

| Aandachtspunt | | |
|---|---|---|
| Beschrijving aanbeveling: Het aanbrengen van de ontbrekende bevestigingsbout en de gecorrodeerde plekken ontroesten en hernieuwd voorzien van een conservering. | Actie / Status: Aangemaakt | Uitvoeringsverantwoordelijke: |

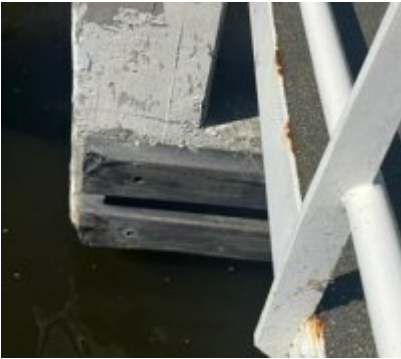
| Aandachtspunt | | |
|---|---|---|
| OH-registratie nummer: | Onderdeel: Remming- en/of geleidewerk - Wrijfgording - Gording stalen remmingswerk | Aandachtspunt: Langsvaarschade |
| Gemeld in: Onderhoudsronde 1 | Restlevensduur: Minder dan 5 jaar | Kosteninschatting: n.t.b. |

| Element | Bouwdeel | Functioneren | Veiligheid | Levensduur bereikt | Urgentie level | Beschrijving Schade | Maatregel |
|---|---|---|---|---|---|---|---|
| <a href="#">Remming en/of geleidewerk</a> | Wrijfgording | Goed | Goed | 0-30 % | 3 | Langsvaarschade aanwezig. | |

| Aandachtspunt | | |
|---|---|---|
| Beschrijving aanbeveling: Het monitoren van de schade. | Actie / Status: Aangemaakt | Uitvoeringsverantwoordelijke: |

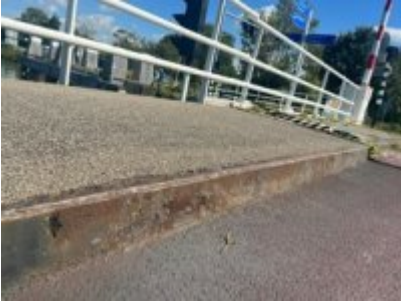
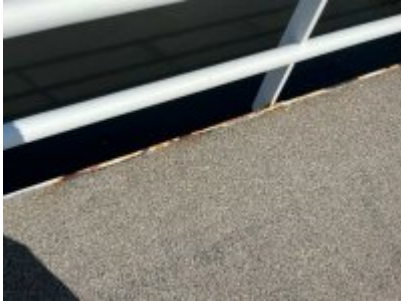
| Aandachtspunt | | |
|---|---|---|
| OH-registratie nummer: | Onderdeel: Verharding wegtype 4, Licht belast - Slijtlaag - Slijtlaag voetpad | Aandachtspunt: Corrosie |
| Gemeld in: Onderhoudsronde 1 | Restlevensduur: Minder dan 5 jaar | Kosteninschatting: n.t.b. |

| Element | Bouwdeel | Functioneren | Veiligheid | Levensduur bereikt | Urgentie level | Beschrijving Schade | Maatregel |
|---|---|---|---|---|---|---|---|
| <a href="#">Slijtlaag</a> | Kantliggers voetpaden | Goed | Goed | 0-30 % | 3 | Corrosie aanwezig. | |

| Beschrijving aanbeveling: Het ontroesten van de corrosie t.p.v. de kantliggers en voorzien van een conservering ter bescherming tegen corrosievorming. | Actie / Status: Aangemaakt | Uitvoeringsverantwoordelijke: |

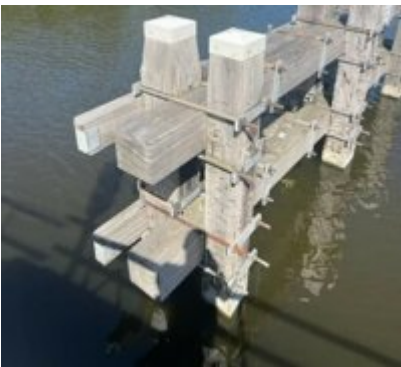
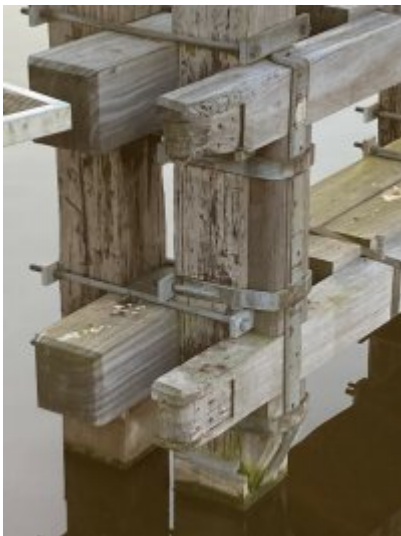
| Aandachtspunt | | |
|---|---|---|
| OH-registratie nummer: | Onderdeel: Remming- en/of geleidewerk - Meerpaal | Aandachtspunt: Stalen beschermnokken ontbreken |
| Gemeld in: Onderhoudsronde 3 | Restlevensduur: Meer dan 5 jaar | Kosteninschatting: € 750,00 - € 1.000,00 |

| Aandachtspunt | | |
|---|---|---|
| Beschrijving aanbeveling: Het aanbrengen van de ontbrekende stalen beschermnokken. | Actie / Status: Aangemaakt | Uitvoeringsverantwoordelijke: |

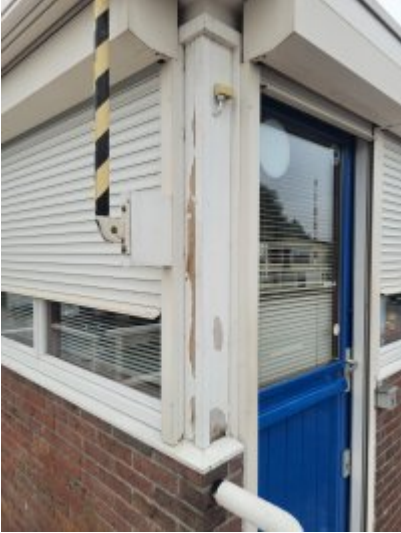
| Aandachtspunt | | |
|---|---|---|
| OH-registratie nummer: | Onderdeel: Voorzieningen derden - Voorzieningen derden, Algemeen - Brugwachtershuis | Aandachtspunt: Afname conservering |
| Gemeld in: Onderhoudsronde 4 | Restlevensduur: Minder dan 5 jaar | Kosteninschatting: € 500,00 - € 750,00 |

| Element | Bouwdeel | Functioneren | Veiligheid | % levensduur bereikt | Urgentie level | Beschrijving Schade | Maatregel |
|---|---|---|---|---|---|---|---|
| Gebouw | Gevel buitenzijde | Goed | Goed | 0-30 % | 3 | Schilderwerk is in slechte staat. | |

| Aandachtspunt | | |
|---|---|---|
| Beschrijving aanbeveling: Het herstellen van het schilderwerk op de kozijnen van het brugwachterhuis. | Actie / Status: Aangemaakt | Uitvoeringsverantwoordelijke: |

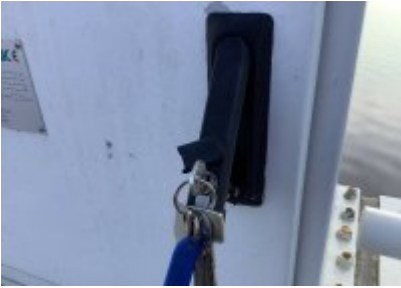
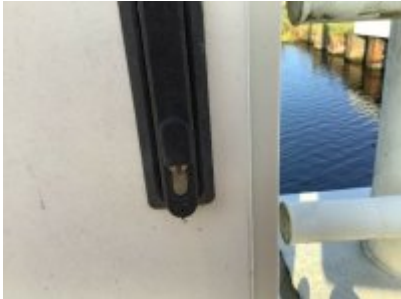
| Aandachtspunt | | |
|---|---|---|
| OH-registratie nummer: | Onderdeel: Afsluitboominstallatie - Kast | Aandachtspunt: 4 afdeklippen van de sloten zijn afgebroken |
| Gemeld in: Onderhoudsronde 4 | Restlevensduur: Minder dan 5 jaar | Kosteninschatting: € 500,00 - € 750,00 |

| Element | Bouwdeel | Functioneren | Veiligheid | % levensduur bereikt | Urgentie level | Beschrijving Schade | Maatregel |
|---|---|---|---|---|---|---|---|
| Afsluitboominstallatie | Kasten | Goed | Goed | 0-30 % | 3 | Corrosie op de funderingsbouten. De vierafdekkappen van de sloten zijn afgebroken. | |

| Aandachtspunt | | |
|---|---|---|
| Beschrijving aanbeveling: Het vervangen van de sloten van de afsluitboomkasten. | Actie / Status: Aangemaakt | Uitvoeringsverantwoordelijke: |

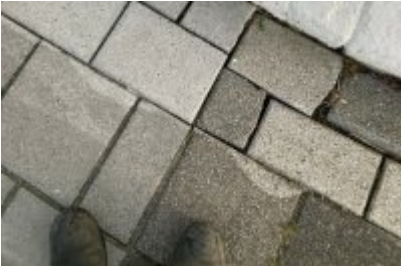
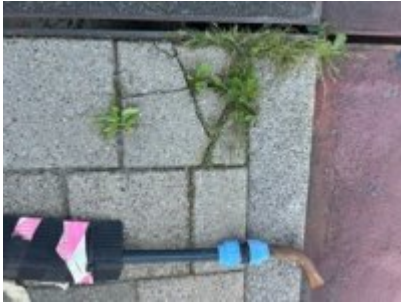
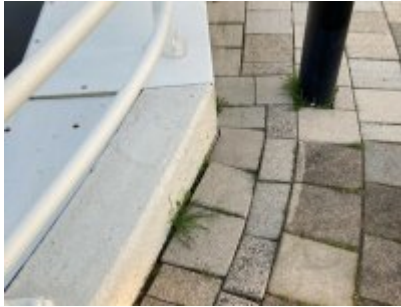
| Aandachtspunt | | |
|---|---|---|
| OH-registratie nummer: | Onderdeel: Verharding<br>wegtype 4, Licht belast -<br>Elementenverharding -<br>Elementverharding voetpaden | Aandachtspunt: Verzakking |
| Gemeld in: Onderhoudsronde<br>4 | Restlevensduur: Minder dan 5<br>jaar | Kosteninschatting: € 1.500,00 -<br>€ 2.500,00 |

| Aandachtspunt | | |
|---|---|---|
| Beschrijving aanbeveling: Het<br>aanbrengen van aanvulzand<br>en het egaliseren van het<br>tegелwerk inclusief<br>aanbrengen nieuwe tegels. | Actie / Status: Aangemaakt | Uitvoeringsverantwoordelijke: |

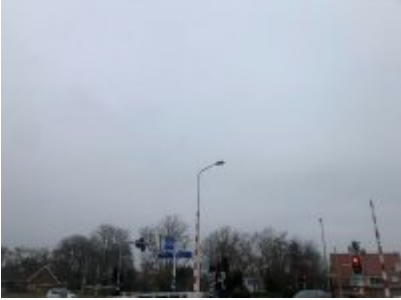
| OH-registratie nummer: | Onderdeel: Objectverlichting - Armatuur | Aandachtspunt: Defect |
| Gemeld in: Onderhoudsronde 1 | Restlevensduur: Minder dan 1 jaar | Kosteninschatting: € 1.500,00 - € 2.500,00 |

| Element | Bouwdeel | Functioneren | Veiligheid | Levensduur bereikt | Urgentie level | Beschrijving Schade | Maatregel |
|---|---|---|---|---|---|---|---|
| <a href="#">Objectverlichting</a> | Algemeen | Goed | Goed | 0-30 % | n.v.t. | Een van de twee lantaarnpalen is defect . | |

| Beschrijving aanbeveling: Het vervangen van de defecte lamp van de lantaarnpaal m.b.v. een autohoogwerker. | Actie / Status: Aangemaakt | Uitvoeringsverantwoordelijke: |

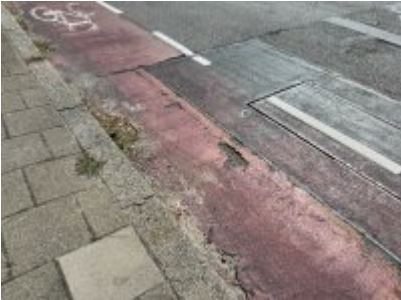
| Aandachtspunt | | |
|---|---|---|
| OH-registratie nummer: | Onderdeel: Verharding wegtype 3, Gemiddeld belaste weg - Slijtlaag - Slijtlaag rijbaan en fietspad | Aandachtspunt: Schade |
| Gemeld in: Onderhoudsronde 3 | Restlevensduur: Minder dan 2 jaar | Kosteninschatting: € 750,00 - € 1.000,00 |

| Element | Bouwdeel | Functioneren | Veiligheid | Levensduur bereikt | Urgentie level | Beschrijving Schade | Maatregel |
|---|---|---|---|---|---|---|---|
| <a href="#">Slijtlaag</a> | Algemeen | Matig | Goed | 0-30 % | 3 | Asfalt van de aanbruggen heeft verminderde stroefheid. Verder is een gat in het asfalt. | |

| Aandachtspunt | | |
|---|---|---|
| Beschrijving aanbeveling: Het repareren van asfaltgaten met behulp van asfaltrepro. | Actie / Status: Aangemaakt | Uitvoeringsverantwoordelijke: |

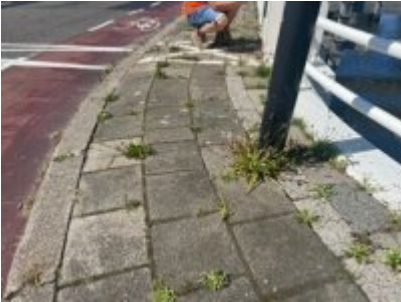
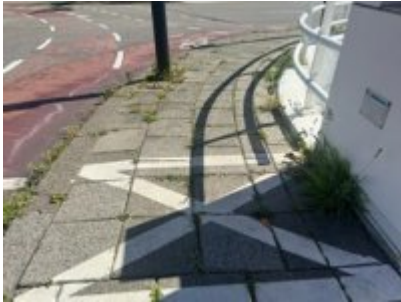
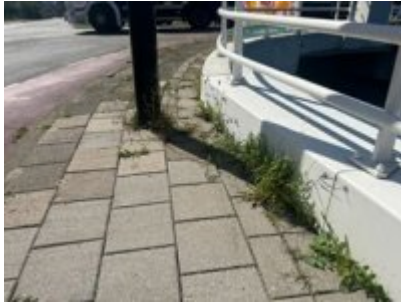
| Aandachtspunt | | |
|---|---|---|
| OH-registratie nummer: KVD 23-075 | Onderdeel: Verharding<br>wegtype 4, Licht belast -<br>Elementenverharding -<br>Elementverharding voetpaden | Aandachtspunt: Begroeiing |
| Gemeld in: Onderhoudsronde 3 | Restlevensduur: Meer dan 5 jaar | Kosteninschatting: € 1.000,00 - € 1.500,00 |

| Aandachtspunt | | |
|---|---|---|
| Beschrijving aanbeveling: Het verwijderen van de overmatige begroeiing. | Actie / Status: Aangemaakt | Uitvoeringsverantwoordelijke: |

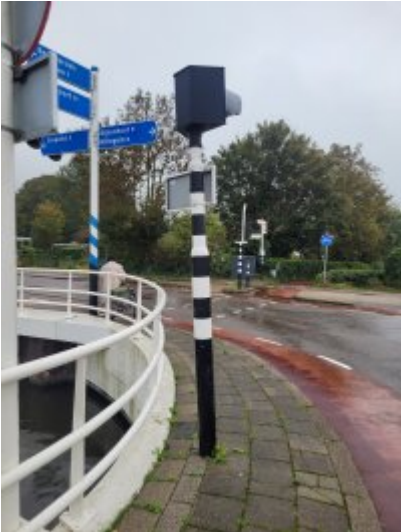
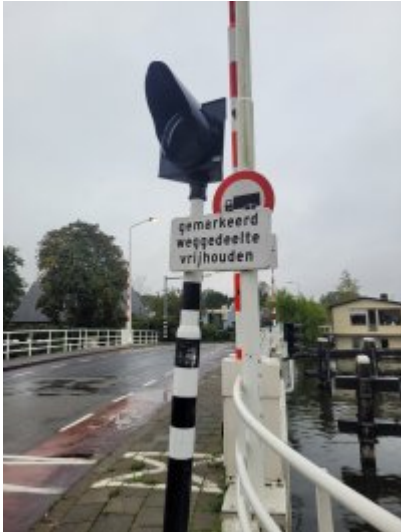
| Aandachtspunt | | |
|---|---|---|
| OH-registratie nummer: | Onderdeel:<br>Verkeersregelinstallatie (VRI)<br>- Verkeersregelinstallatie (VRI), Algemeen | Aandachtspunt: Scheefstand en schade |
| Gemeld in: Onderhoudsronde 3 | Restlevensduur: Minder dan 5 jaar | Kosteninschatting: € 1.500,00 - € 2.500,00 |

| Element | Bouwdeel | Functioneren | Veiligheid | Levensduur bereikt | Urgentie level | Beschrijving Schade | Maatregel |
|---|---|---|---|---|---|---|---|
| <a href="#">Verkeersregelinstantie (VRI)</a> | Algemeen | Goed | Goed | 0-30 % | n.v.t. | Aan een zijde werkt de LVS niet. | |

| Aandachtspunt | | |
|---|---|---|
| Beschrijving aanbeveling: Het rechtzetten van één LVS en het vernieuwen van de zonnekap | Actie / Status: Aangemaakt | Uitvoeringsverantwoordelijke: |

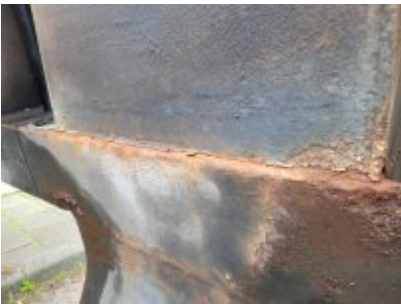
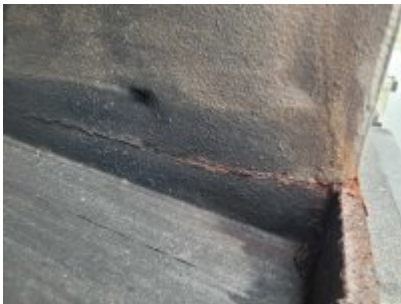
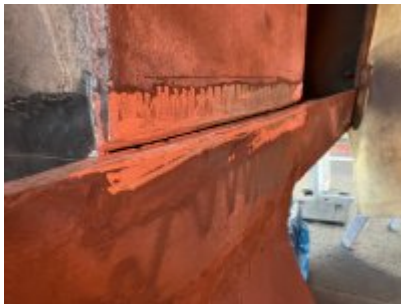
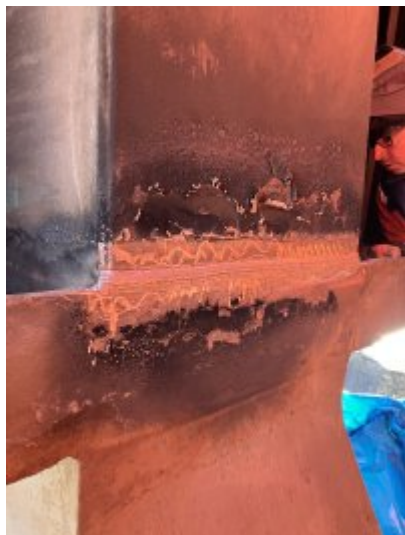
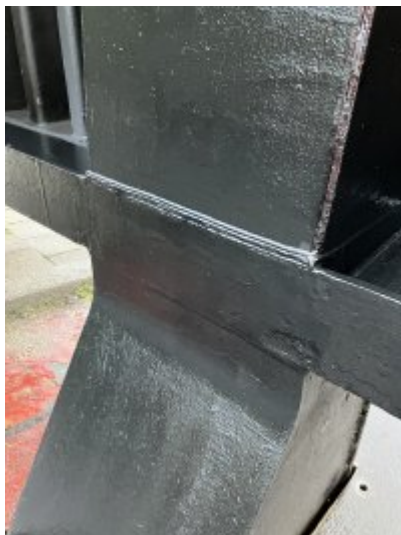
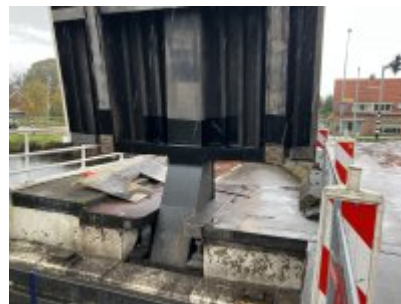
| Aandachtspunt | | |
|---|---|---|
| OH-registratie nummer: | Onderdeel:<br>Hoofddraagconstructie -<br>Rijdek - Beide rijdekken<br>beweegbaar deel | Aandachtspunt: Scheur op de<br>lasnaad |
| Gemeld in: Onderhoudsronde<br>4 | Restlevensduur: Minder dan 1<br>jaar | Kosteninschatting: n.t.b. |

| Aandachtspunt | | |
|---|---|---|
| Beschrijving aanbeveling: Het<br>blijven monitoren van de<br>lasnaden aan de<br>scharnierzijde van het<br>brugval, wegens recente<br>ontwikkelingen van<br>scheurvorming in de<br>staalconstructie. | Actie / Status: Monitoren | Uitvoeringsverantwoordelijke: |
