# GHM-06 Brug Vijfhuizen

| Algemene gegevens | |
|---|---|
| Subthema: Gemeente Haarlemmermeer | Onderhoudsjaar: 2023 |
| Nummer: GHM-06 | Type inspectie: Onderhoudsronde 4 |
| Naam: Brug Vijfhuizen | Datum: 06-12-2023 |

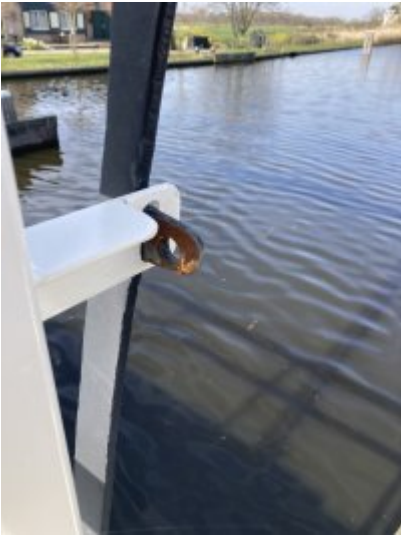
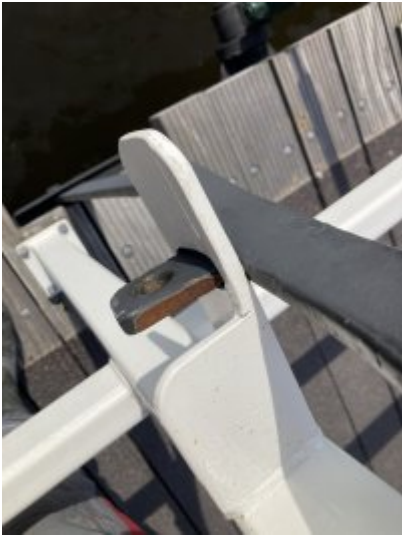
| Aandachtspunt | | |
|---|---|---|
| OH-registratie nummer: | Onderdeel: Grendelinrichting - Grendelinrichting, Algemeen | Aandachtspunt: Corrosie |

| Element | Bouwdeel | Functi-oneren | Veilig-heid | % Levens- duur bereikt | Urgentie level | Beschrijving Schade | Indicatie kosten |
|---|---|---|---|---|---|---|---|
| Aandrijving en bewegingswerk | Algemeen | Goed | Goed | 0-30 % | 3 | De aanwezigheid van corrosie op de vergrendeling. | |

| Aandachtspunt | | |
|---|---|---|
| Beschrijving aanbeveling: Het ontroesten van de corrosie op de vergrendeling en plaatselijk herstellen van de conservering. | Actie / Status: Aangemaakt | Uitvoeringsverantwoordelijke: |

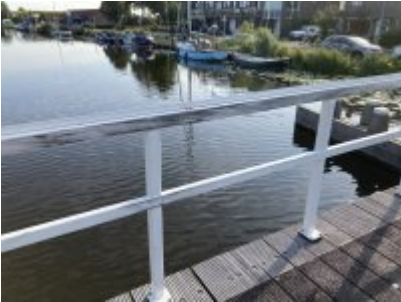
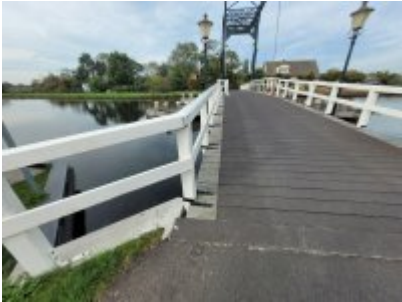
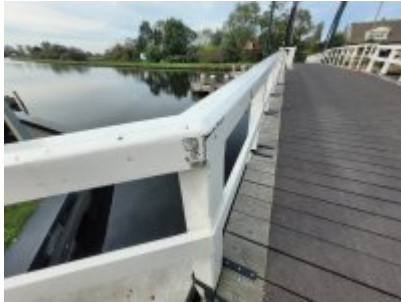
| OH-registratie nummer: | Onderdeel:<br>Hoofddraagconstructie -<br>Leuning - Houten leuningwerk | Aandachtspunt:<br>Langsrijdschade conservering |

| Element | Bouwdeel | Functi-<br>oneren | Veilig-<br>heid | % Levens-<br>duur bereikt | Urgentie<br>niveau | Beschrijving Schade | Indicatie kosten |
|---|---|---|---|---|---|---|---|
| <a href="#">Leuning</a> | Algemeen | Goed | Goed | 0-30 % | 3 | Diverse langsrijdschades aanwezig op het object | |

| Beschrijving aanbeveling: Het plaatselijk bijwerken van de conservering van het leuningwerk. | Actie / Status: Aangemaakt | Uitvoeringsverantwoordelijke: |

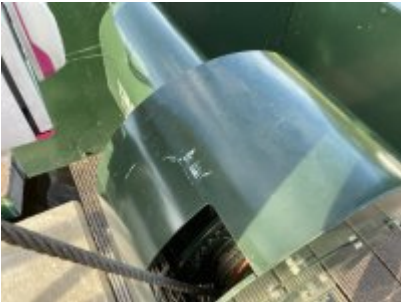
| Aandachtspunt | | |
|---|---|---|
| OH-registratie nummer: | Onderdeel: Aandrijving en bewegingswerk, elektromechanisch - Kabeltrommel | Aandachtspunt: Schade conservering |

| Element | Bouwdeel | Functi-oneren | Veilig-heid | % Levens- duur bereikt | Urgentie level | Beschrijving Schade | Indicatie kosten |
|---|---|---|---|---|---|---|---|
| Aandrijving en bewegingswerk | Kabeltrommel | Goed | Goed | 0-30 % | 3 | Lichte conserveringsschade. | |

| Aandachtspunt | | |
|---|---|---|
| Beschrijving aanbeveling: Het plaatselijk bijwerken van de conservering. | Actie / Status: Aangemaakt | Uitvoeringsverantwoordelijke: |

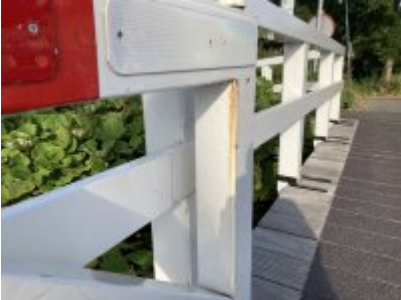
| Aandachtspunt | | |
|---|---|---|
| OH-registratie nummer: | Onderdeel:<br>Afsluitboominstallatie -<br>Afsluitboom | Aandachtspunt: Conservering |

| Element | Bouwdeel | Functi-oneren | Veilig-heid | % Levens- duur bereikt | Urgentie level | Beschrijving Schade | Indicatie kosten |
|---|---|---|---|---|---|---|---|
| Afsluitboominstallatie | Algemeen | Goed | Goed | 0-30 % | 3 | Lichte conserveringsschade afsluithek. | |

| Aandachtspunt | | |
|---|---|---|
| Beschrijving aanbeveling: Het<br>plaatselijk bijwerken van de<br>conservering. | Actie / Status: Aangemaakt | Uitvoeringsverantwoordelijke: |

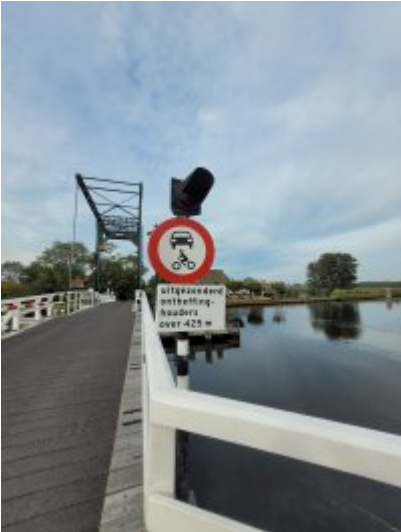
| Aandachtspunt | | |
|---|---|---|
| OH-registratie nummer: | Onderdeel:<br>Bebording/bewegwijzering<br>(statisch) -<br>Bebording/bewegwijzering<br>(statisch), Algemeen | Aandachtspunt: Schade |

| Element | Bouwdeel | Functi-oneren | Veilig-heid | % Levens- duur bereikt | Urgentie level | Beschrijving Schade | Indicatie kosten |
|---|---|---|---|---|---|---|---|
| Bebording | Algemeen | Goed | Goed | 0-30 % | 3 | Verkeersbord is iets verbogen. | |

| Aandachtspunt | | |
|---|---|---|
| Beschrijving aanbeveling: Het<br>terugbuigen van het<br>verkeersbord. | Actie / Status: Aangemaakt | Uitvoeringsverantwoordelijke: |

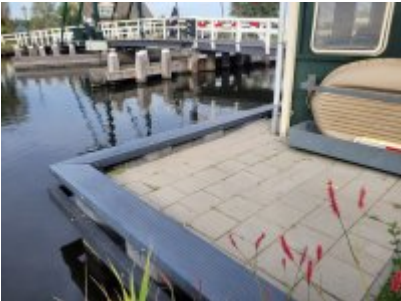
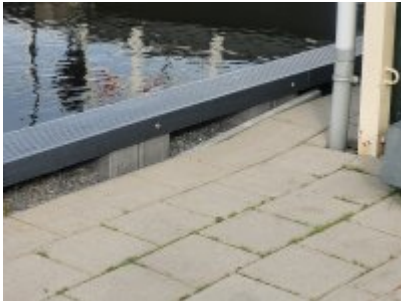
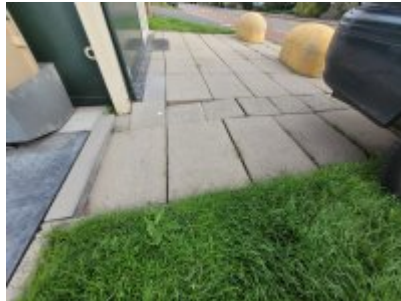
| Aandachtspunt | | |
|---|---|---|
| OH-registratie nummer: | Onderdeel: Verharding<br>wegtype 4, Licht belast -<br>Elementenverharding | Aandachtspunt: Verzakking |

| Aandachtspunt | | |
|---|---|---|
| Beschrijving aanbeveling: Het<br>aanvullen van de verzakking<br>met zand, het egaliseren van<br>de grond en opnieuw<br>bestraten. | Actie / Status: Aangemaakt | Uitvoeringsverantwoordelijke: |

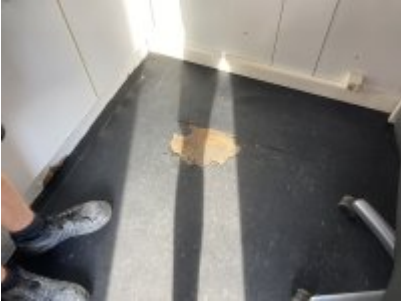
| OH-registratie nummer: | Onderdeel: Voorzieningen derden - Voorzieningen derden, Algemeen - Brugwachtershuis | Aandachtspunt: Ondervloer beschadigd |

| Element | Bouwdeel | Functi-oneren | Veilig-heid | % Levens- duur bereikt | Urgentie level | Beschrijving Schade | Indicatie kosten |
|---|---|---|---|---|---|---|---|
| Gebouw | Binnenzijde brugwachtershuisje | Goed | Goed | 0-30 % | n.v.t. | De linoleum plaat is beschadigd en laattos. | |

| Beschrijving aanbeveling: Het vervangen van de linoleum plaat, omdat deze beschadigd is en los laat. | Actie / Status: Aangemaakt | Uitvoeringsverantwoordelijke: |

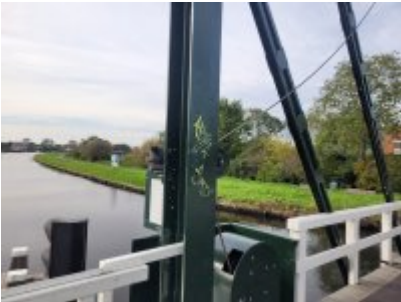
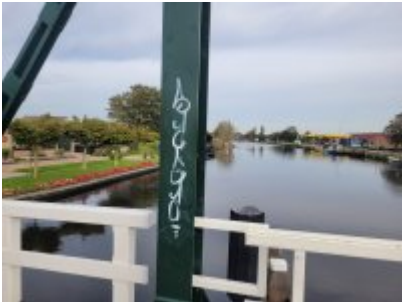
| Aandachtspunt | | |
|---|---|---|
| OH-registratie nummer: | Onderdeel: Hoofddraagconstructie - Hameistijl (poort) | Aandachtspunt: Graffiti |

| Element | Bouwdeel | Functi-oneren | Veilig-heid | % Levens- duur bereikt | Urgentie level | Beschrijving Schade | Indicatie kosten |
|---|---|---|---|---|---|---|---|
| Hoofddraagconstructie | Hameistijl | Goed | Goed | 0-30 % | n.v.t. | Graffiti aanwezig op de hameistijlen. | |

| Aandachtspunt | | |
|---|---|---|
| Beschrijving aanbeveling: Het verwijderen van de graffiti op de hameistijlen middels gebruik van een hogedrukreiniger. | Actie / Status: Aangemaakt | Uitvoeringsverantwoordelijke: |
