Scopeaanduiding Groco 5
Datum 1 augustus 2024

Rijnpoort
Hoek van Holland
51.957647, 4.166663

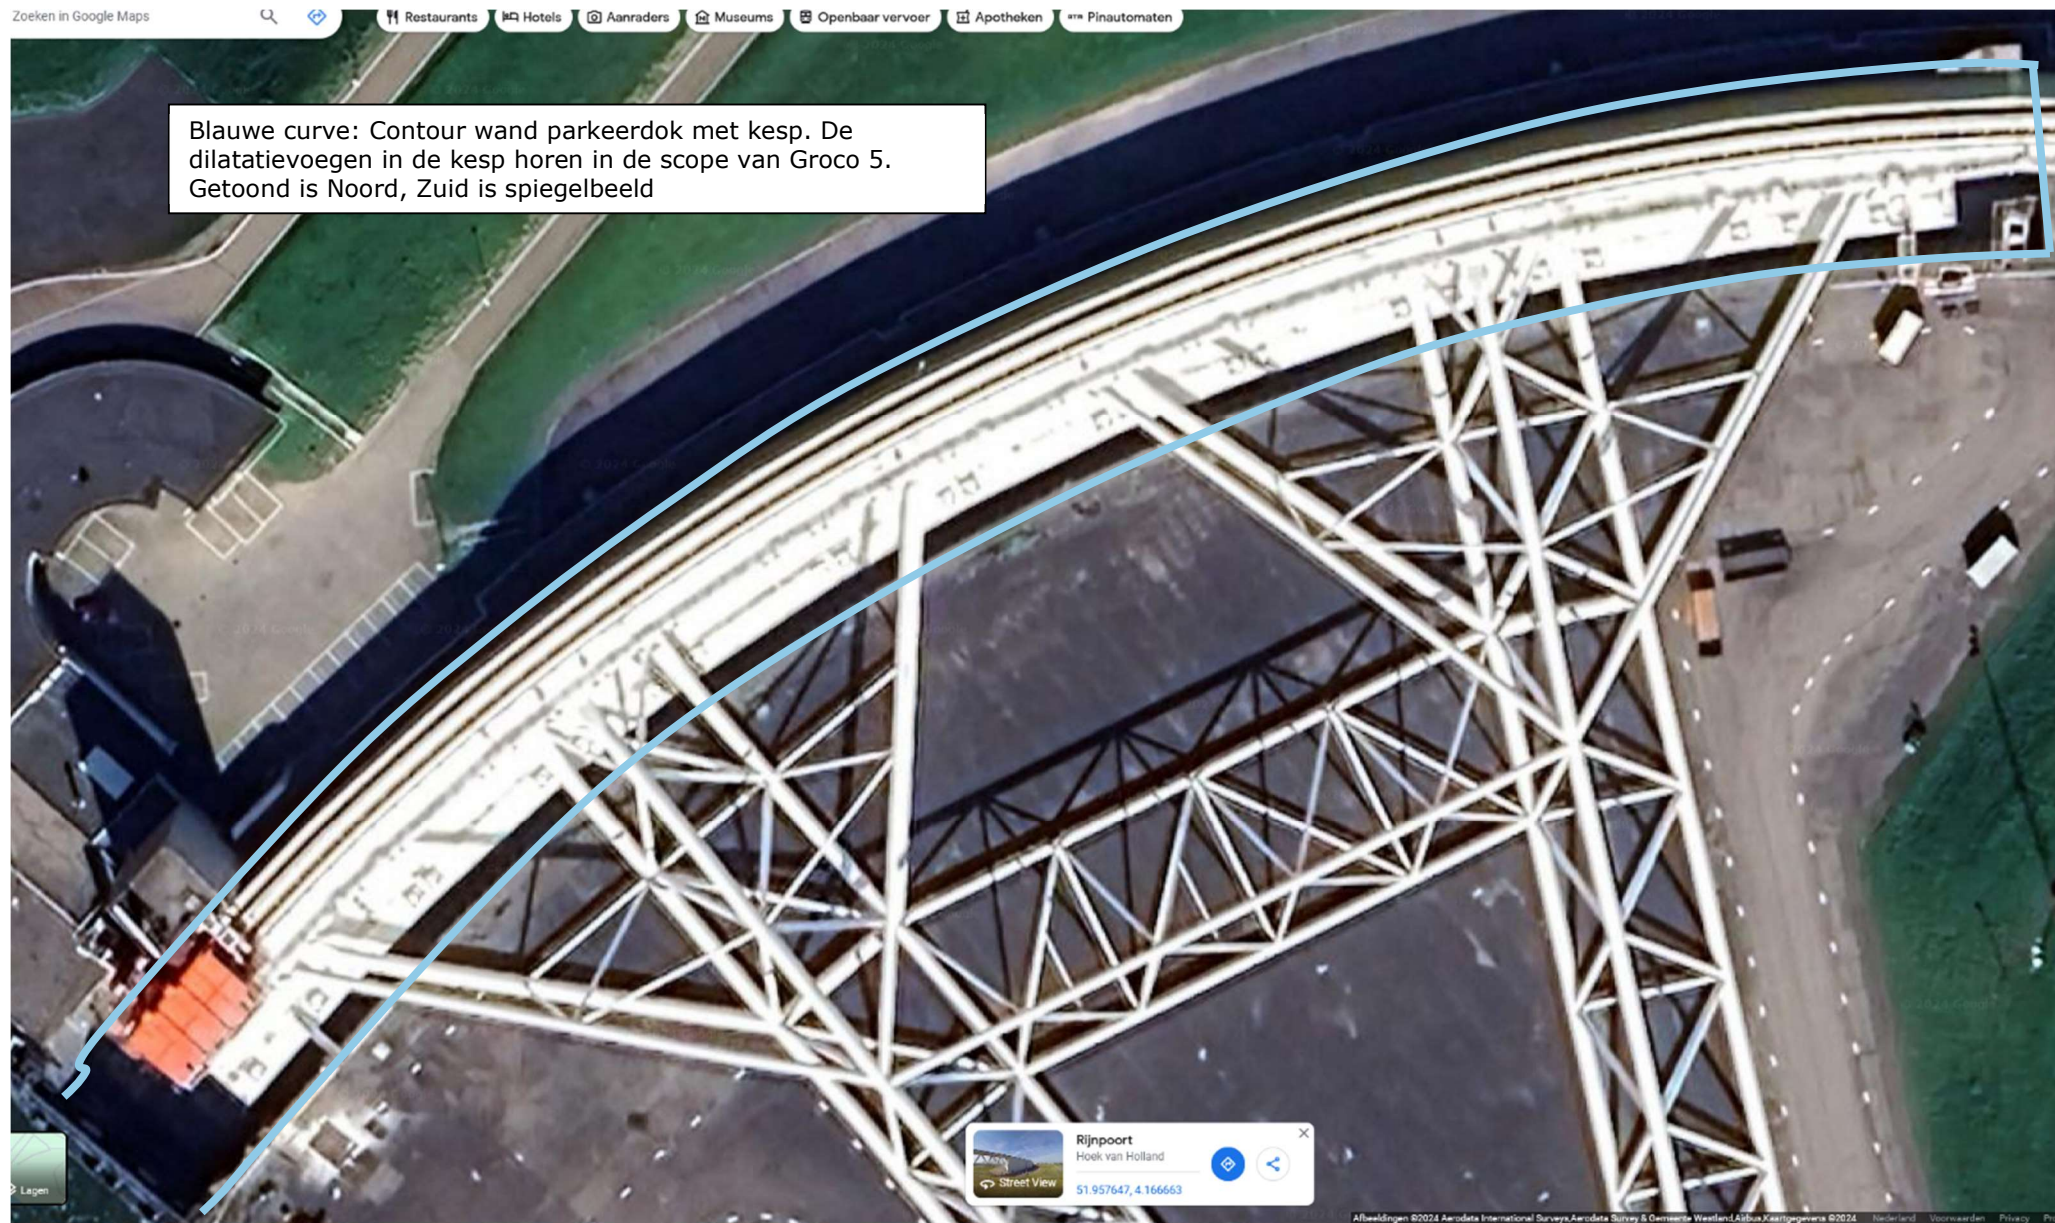
Blauwe curve: Contour wand parkeerdok met kesp. De dilatatievoegen in de kesp horen in de scope van Groco 5. Getoond is Noord, Zuid is spiegelbeeld

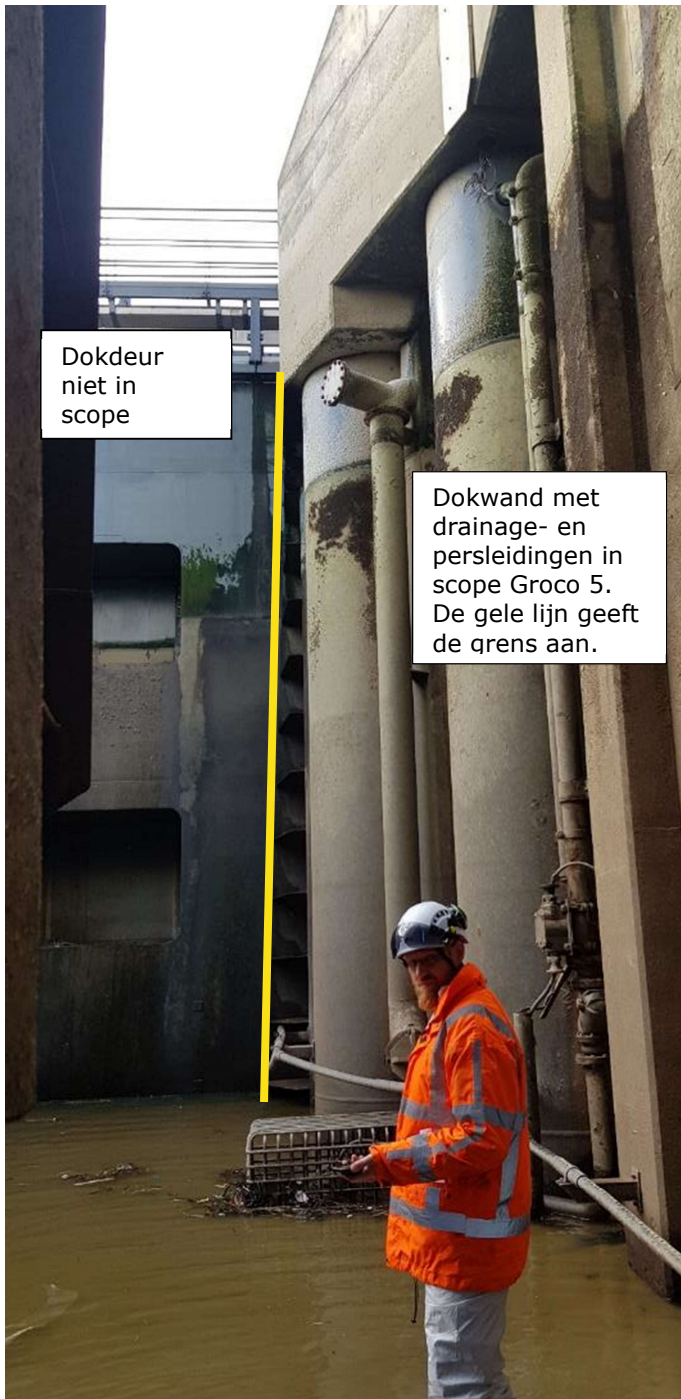
Dokdeur
niet in
scope

Dokwand met
drainage- en
persleidingen in
scope Groco 5.
De gele lijn geeft
de grens aan.

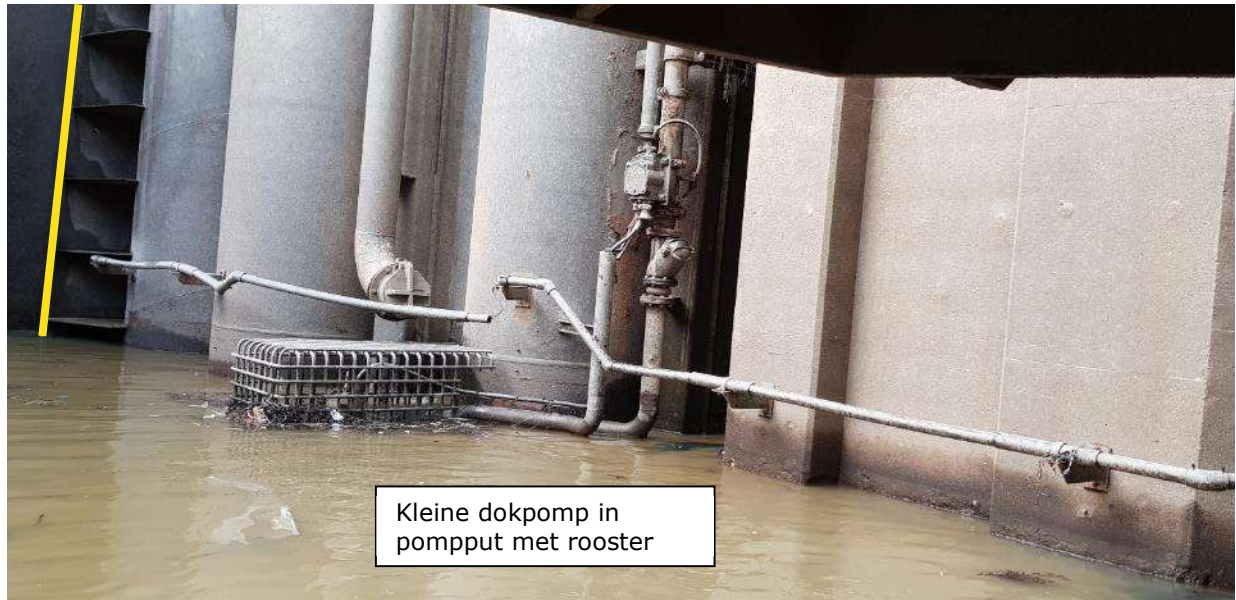
Kleine dokpomp in
pompput met rooster

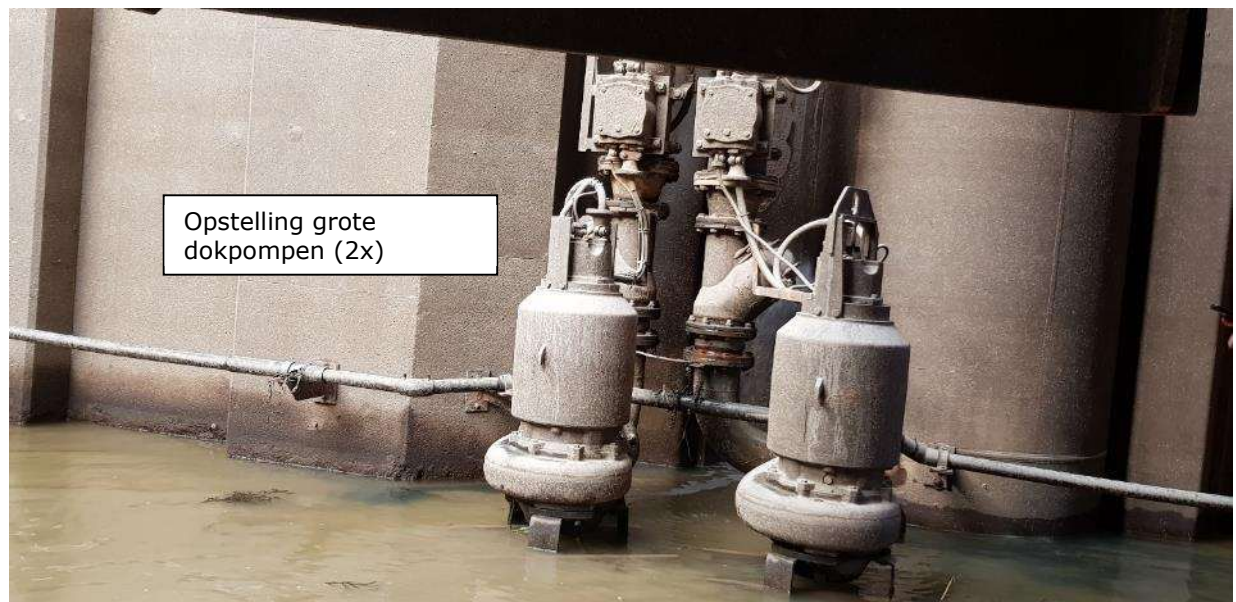
Opstelling grote
dokpompen (2x)

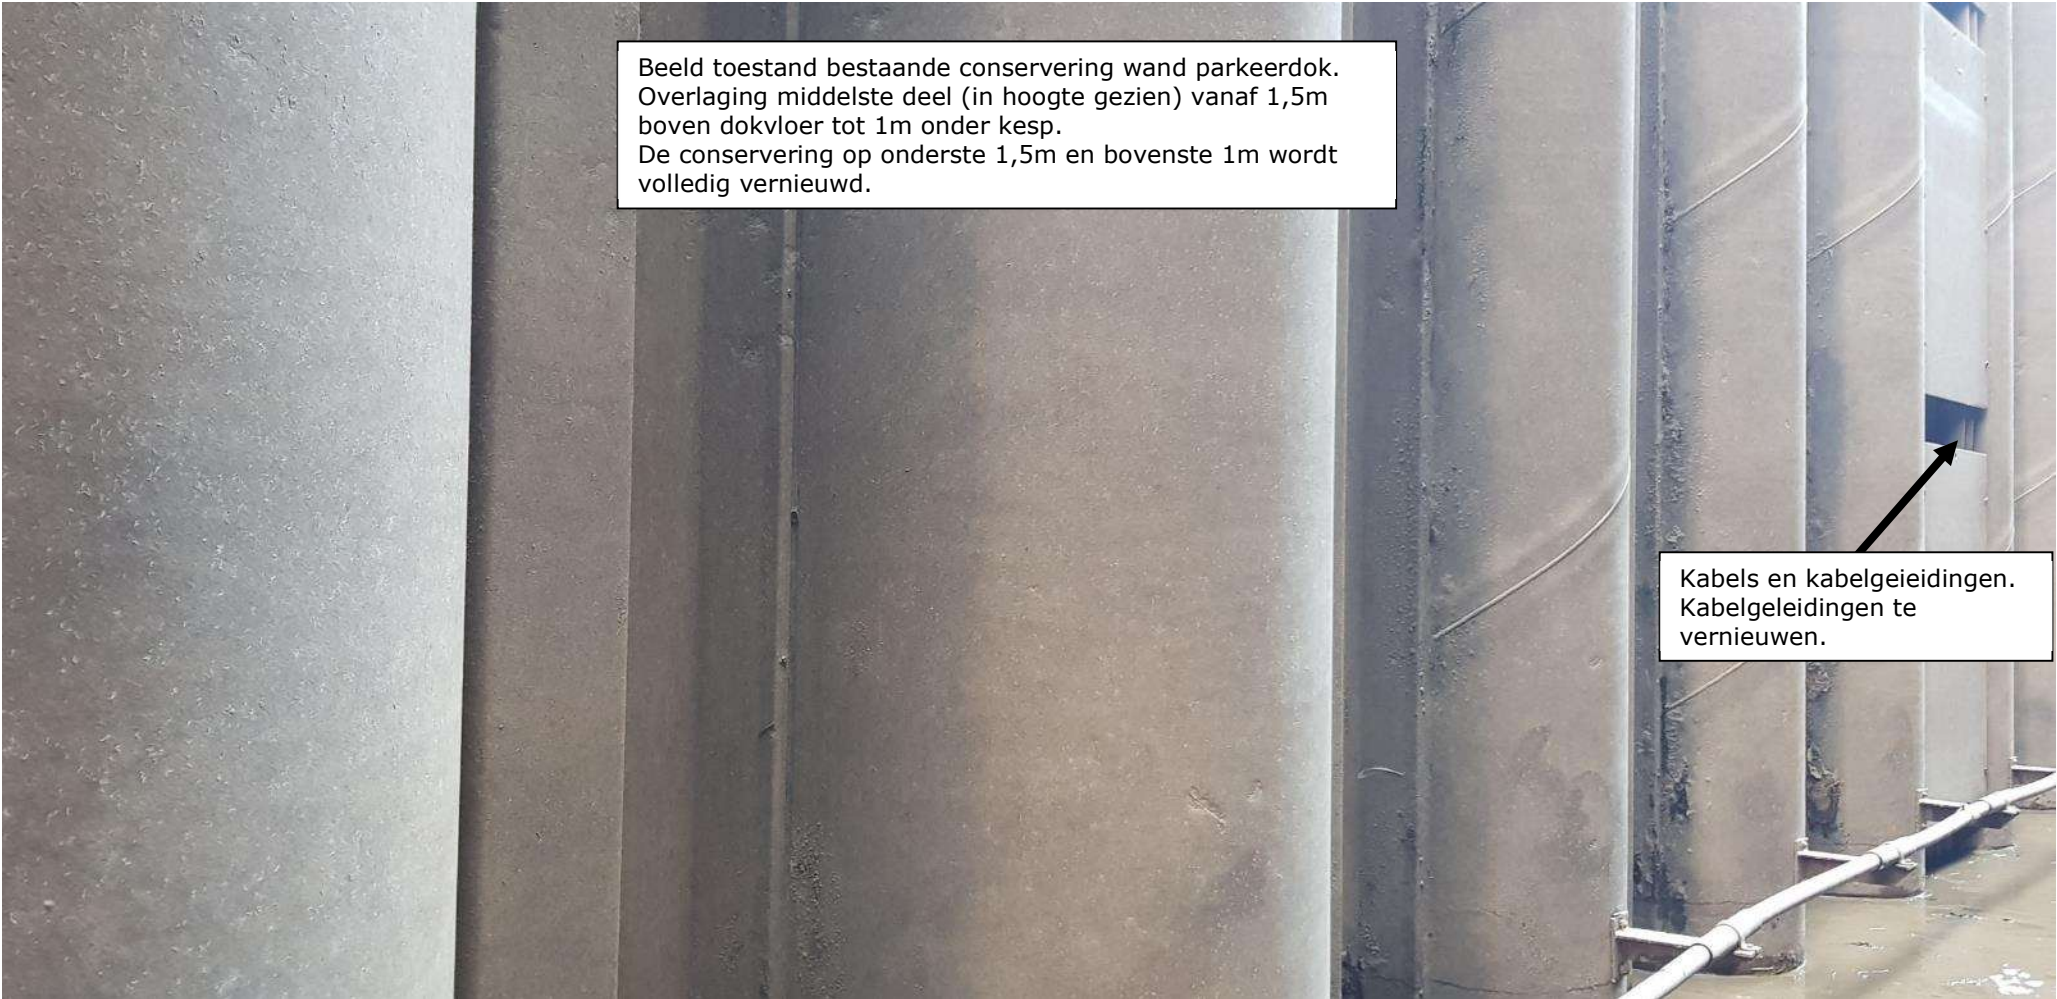
Beeld toestand bestaande conservering wand parkeerdok.
Overlaging middelste deel (in hoogte gezien) vanaf 1,5m
boven dokvloer tot 1m onder kesp.
De conservering op onderste 1,5m en bovenste 1m wordt
volledig vernieuwd.

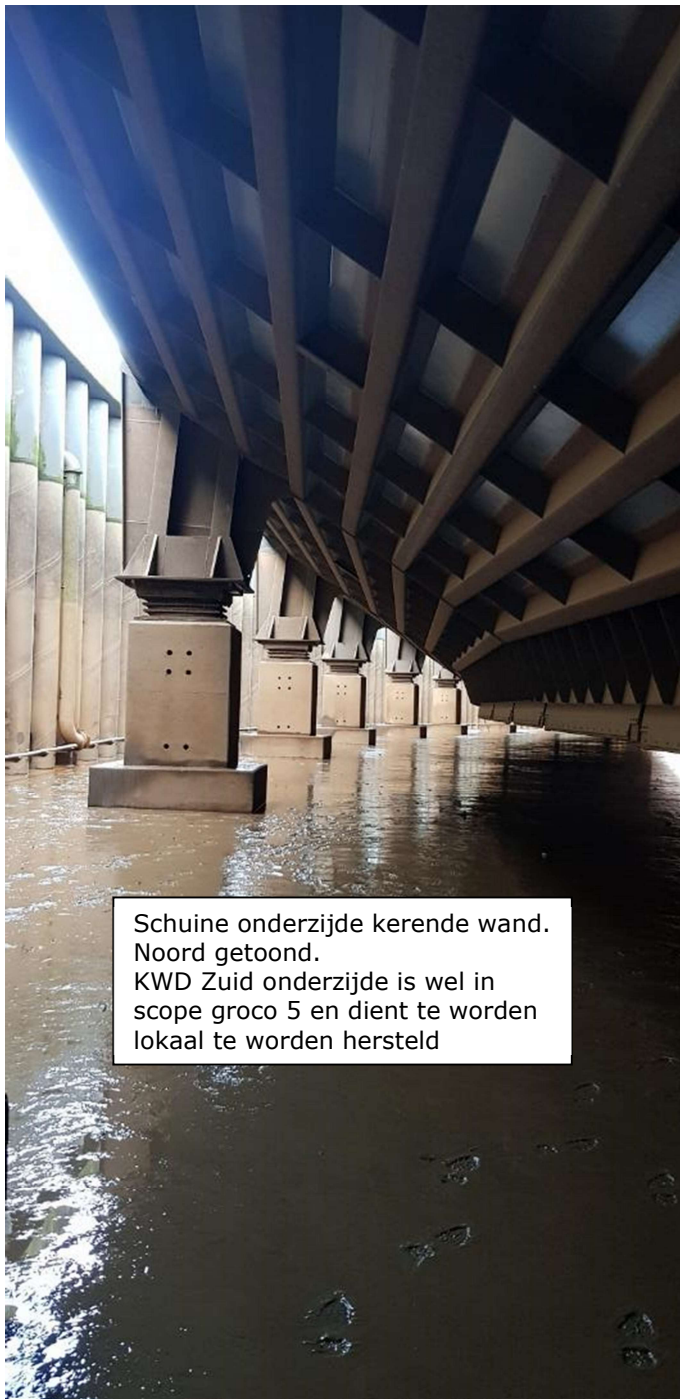
Schuine onderzijde kerende wand.
Noord getoond.
KWD Zuid onderzijde is wel in
scope groco 5 en dient te worden
lokaal te worden hersteld

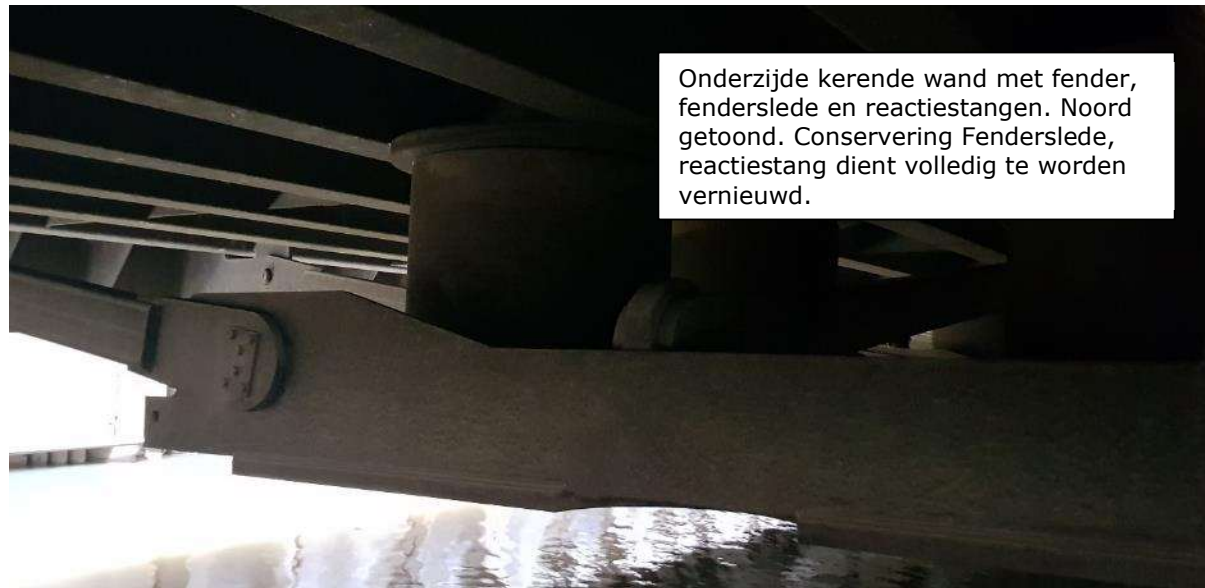
Onderzijde kerende wand met fender,
fenderslede en reactiestangen. Noord
getoond. Conservering Fenderslede,
reactiestang dient volledig te worden
vernieuwd.

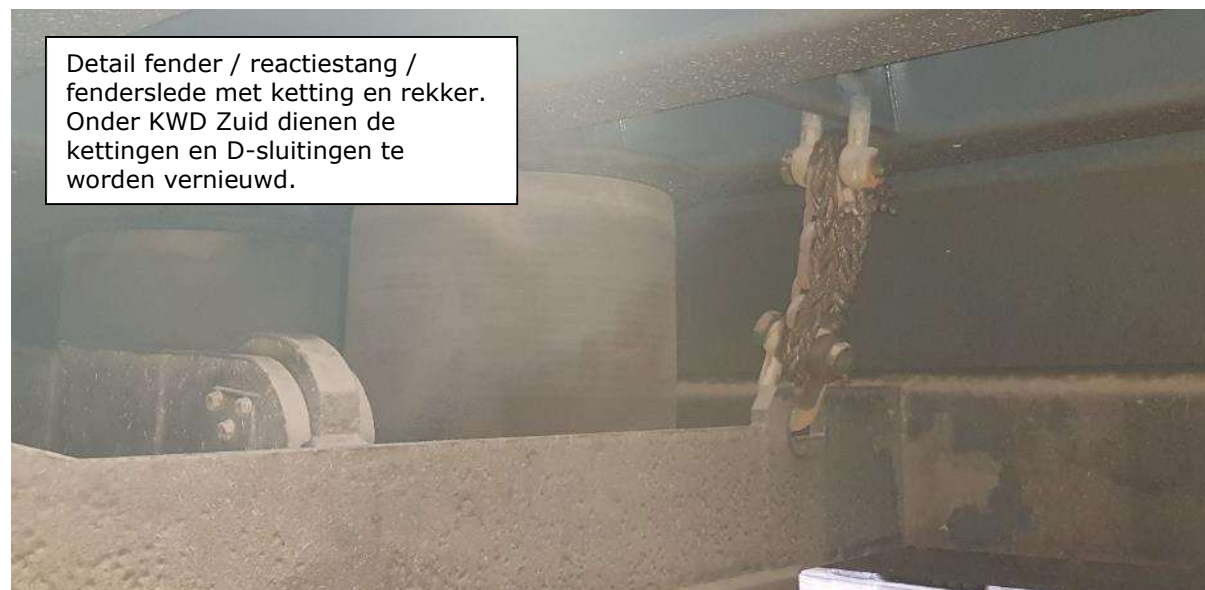
Detail fender / reactiestang /
fenderslede met ketting en rekker.
Onder KWD Zuid dienen de
kettingen en D-sluitingen te
worden vernieuwd.

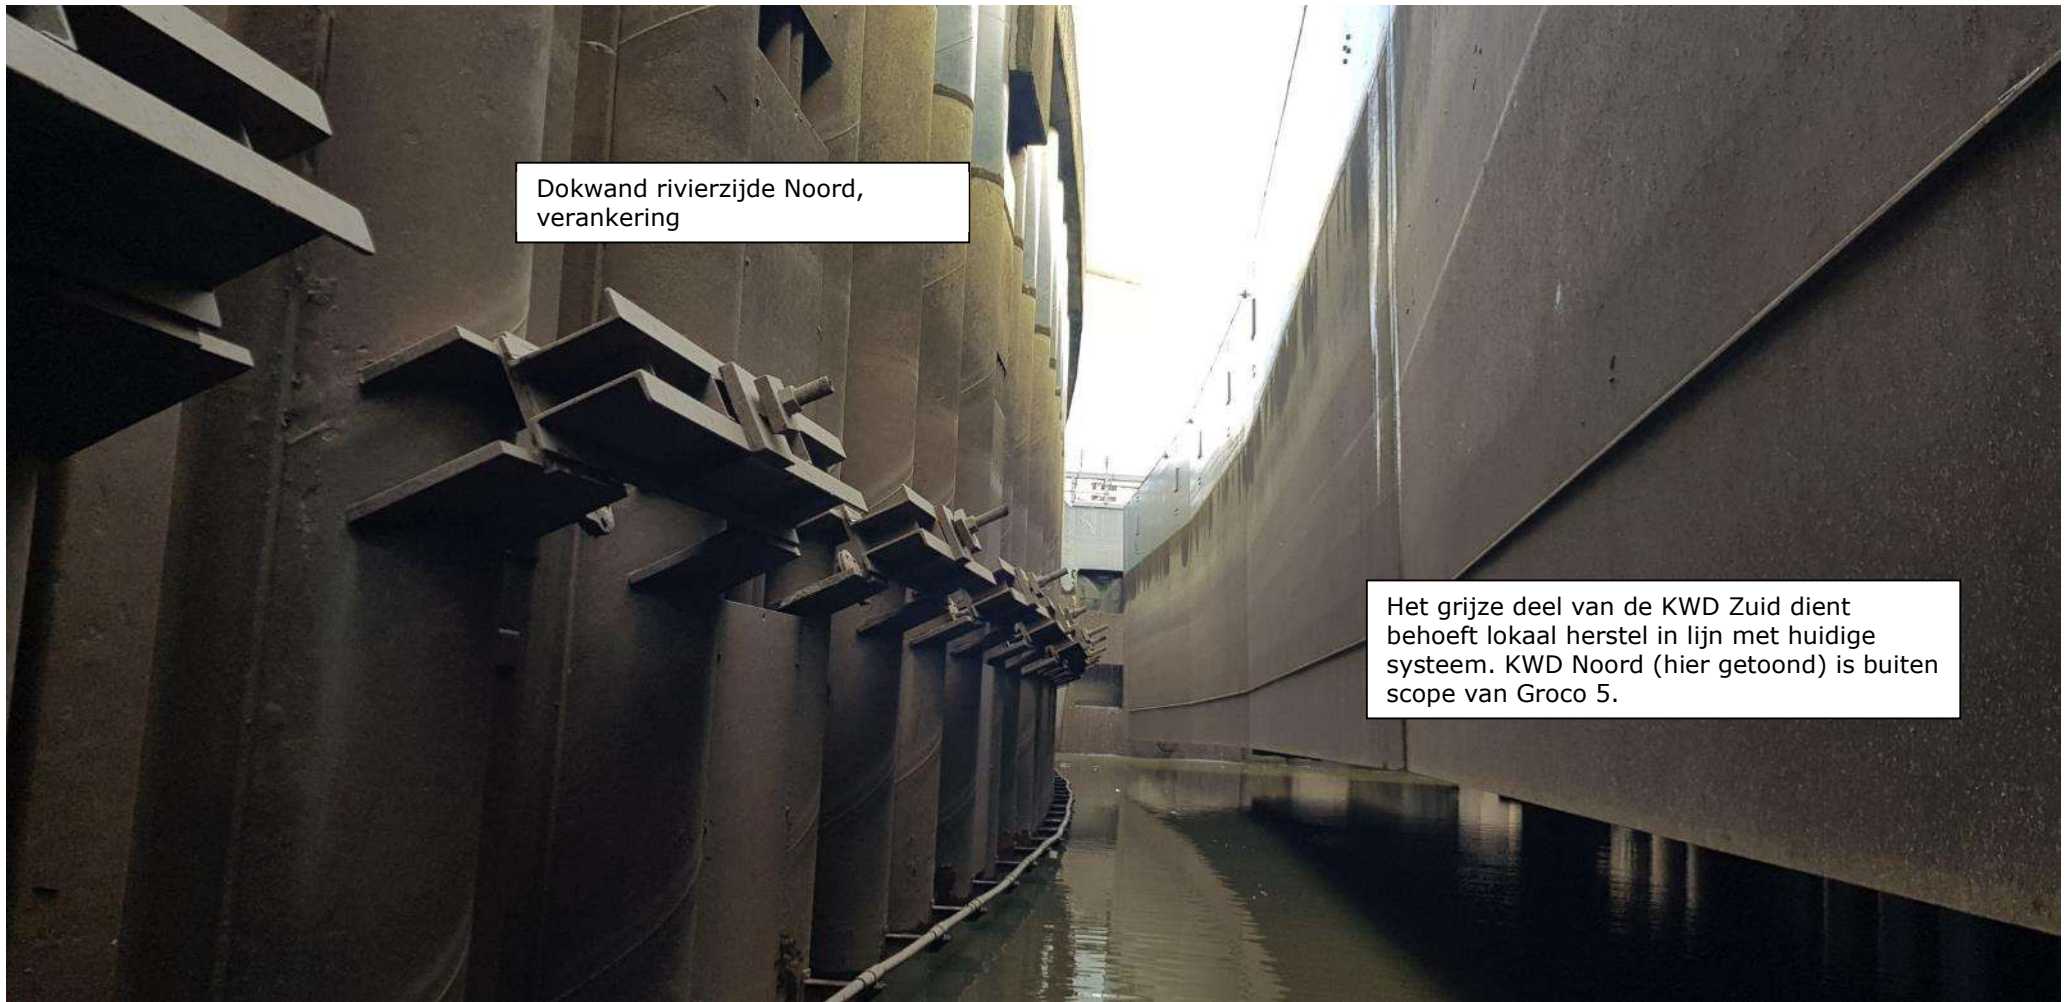
Dokwand rivierzijde Noord,
verankering

Het grijze deel van de KWD Zuid dient
behoeft lokaal herstel in lijn met huidige
systeem. KWD Noord (hier getoond) is buiten
scope van Groco 5.

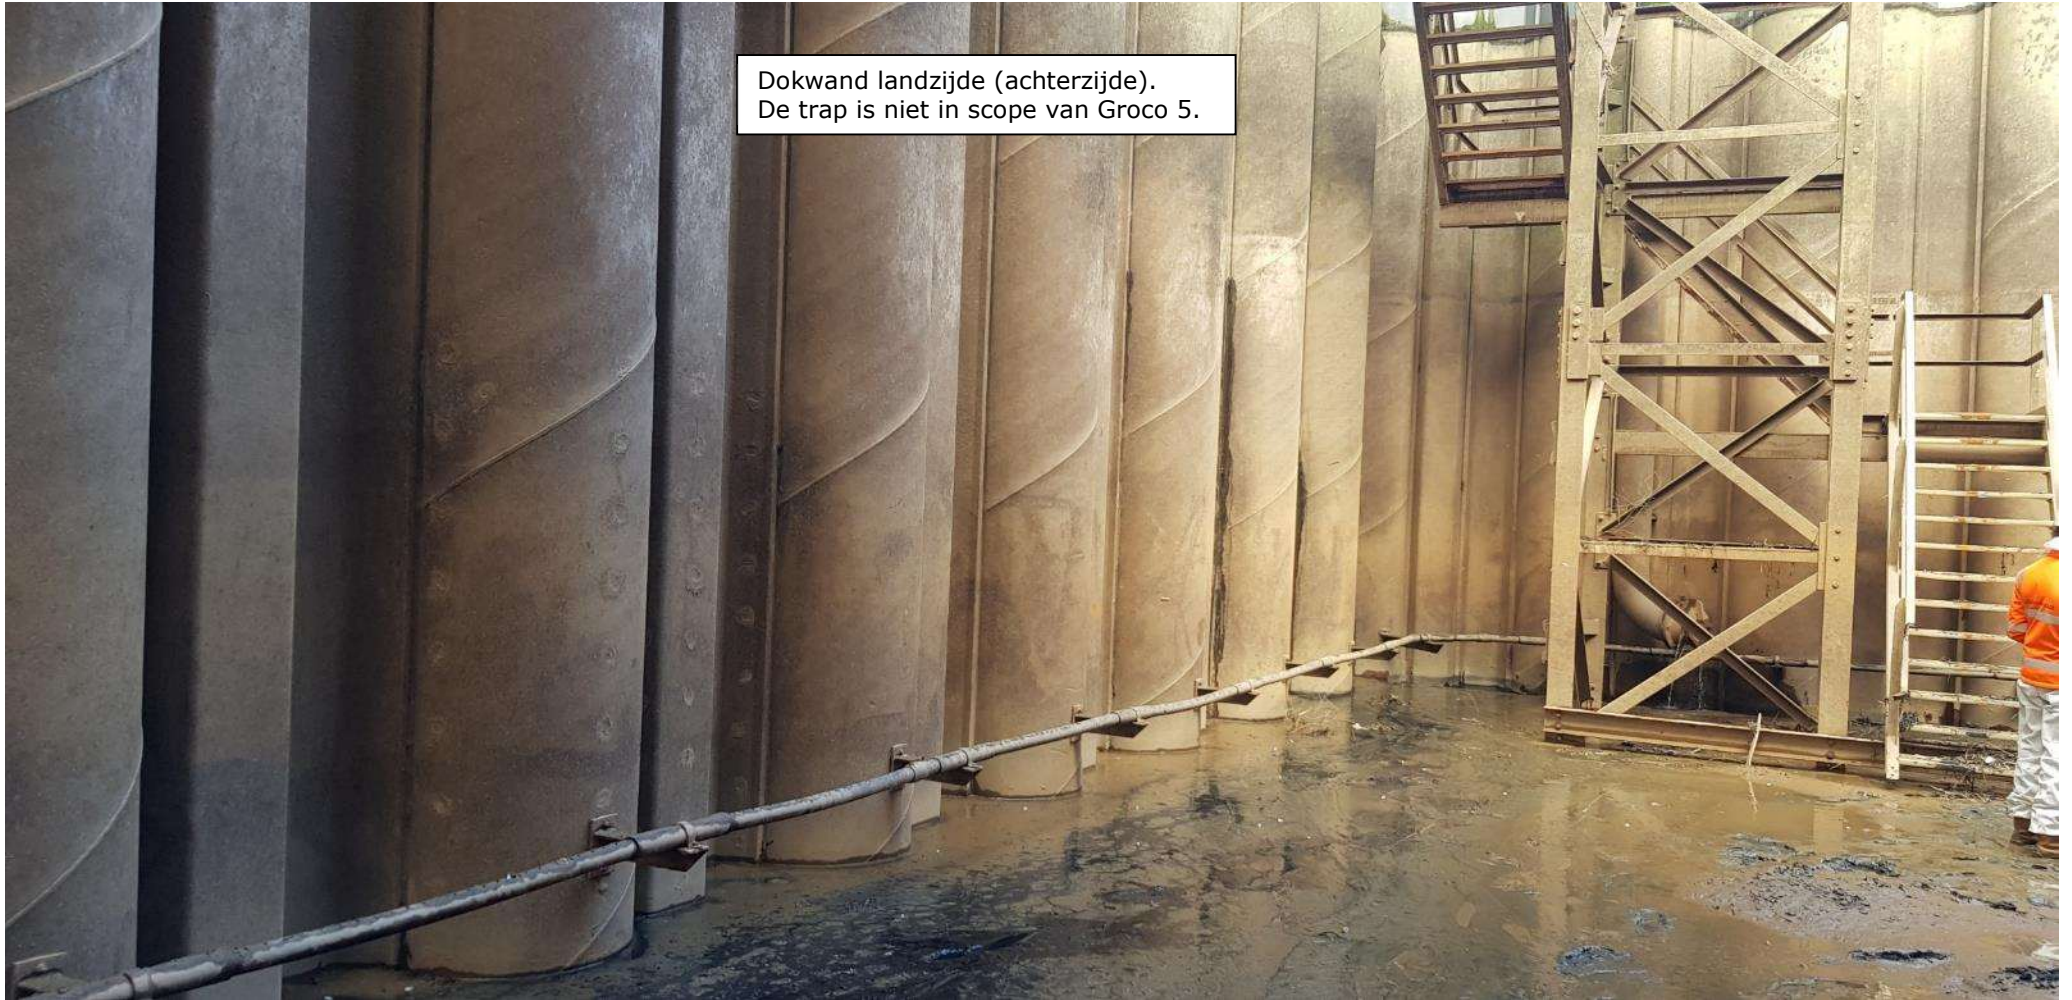
Dokwand landzijde (achterzijde).
De trap is niet in scope van Groco 5.

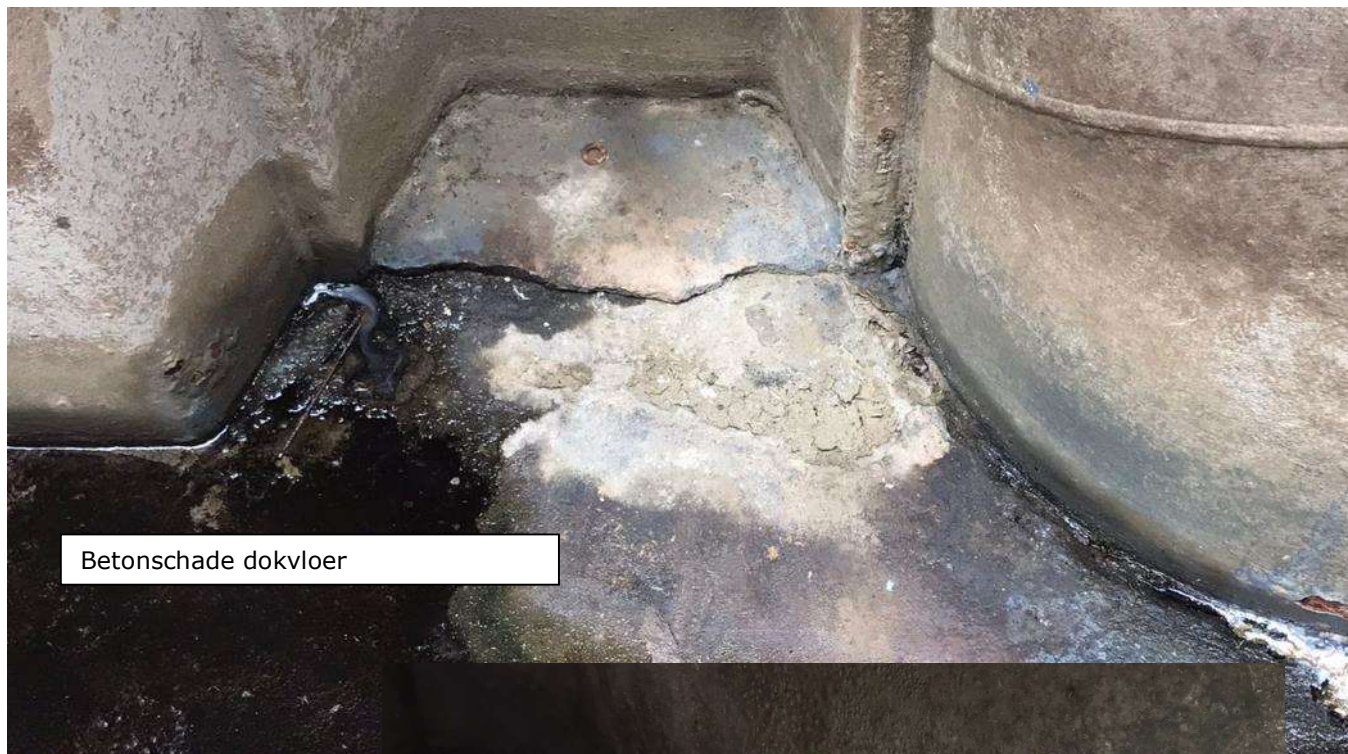
Op diverse locaties is sprake van betonschade op de dokvloer,
Zie hieronder voor een voorbeeld.

Betonschade dokvloer

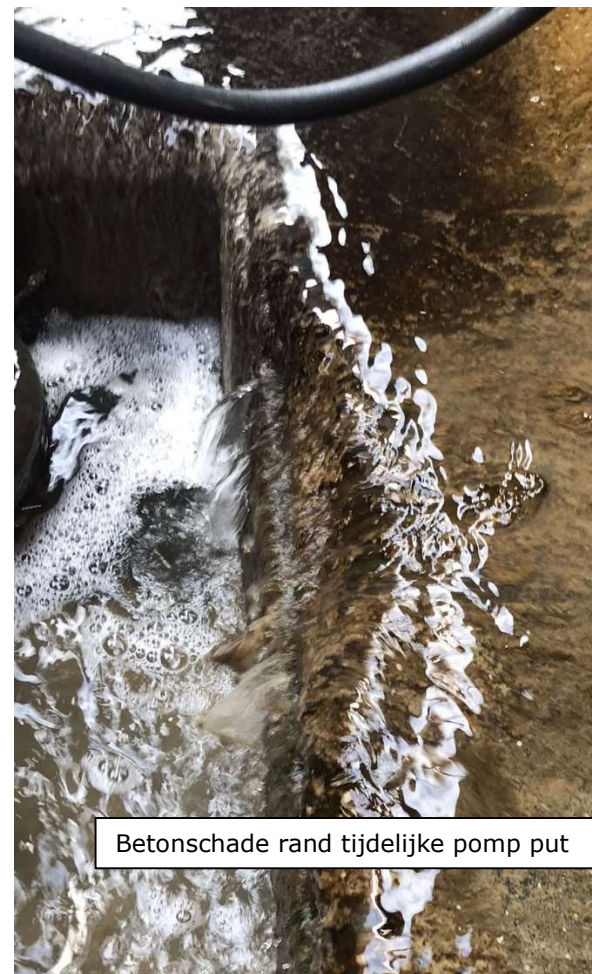
Betonschade rand tijdelijke pomp put

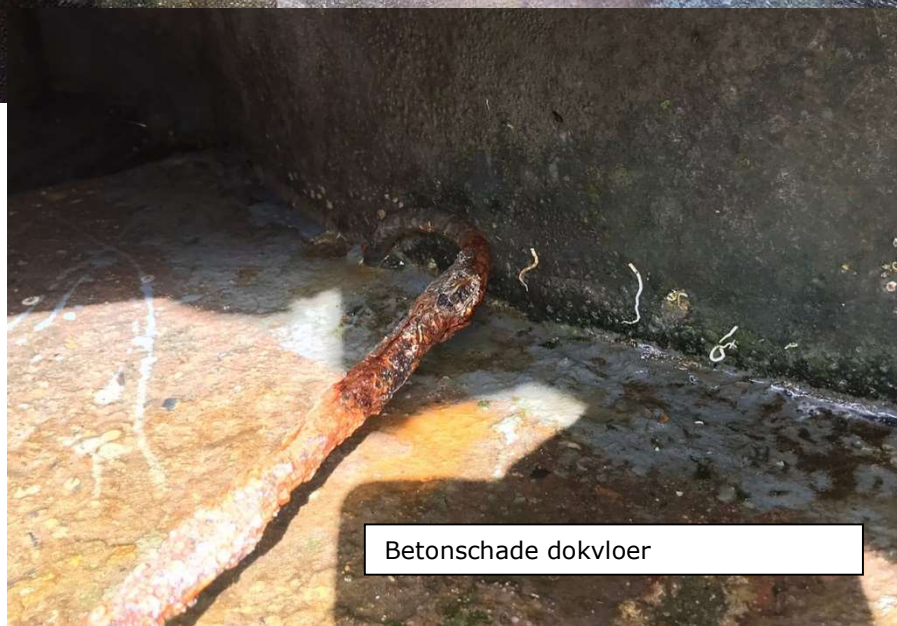
Betonschade dokvloer

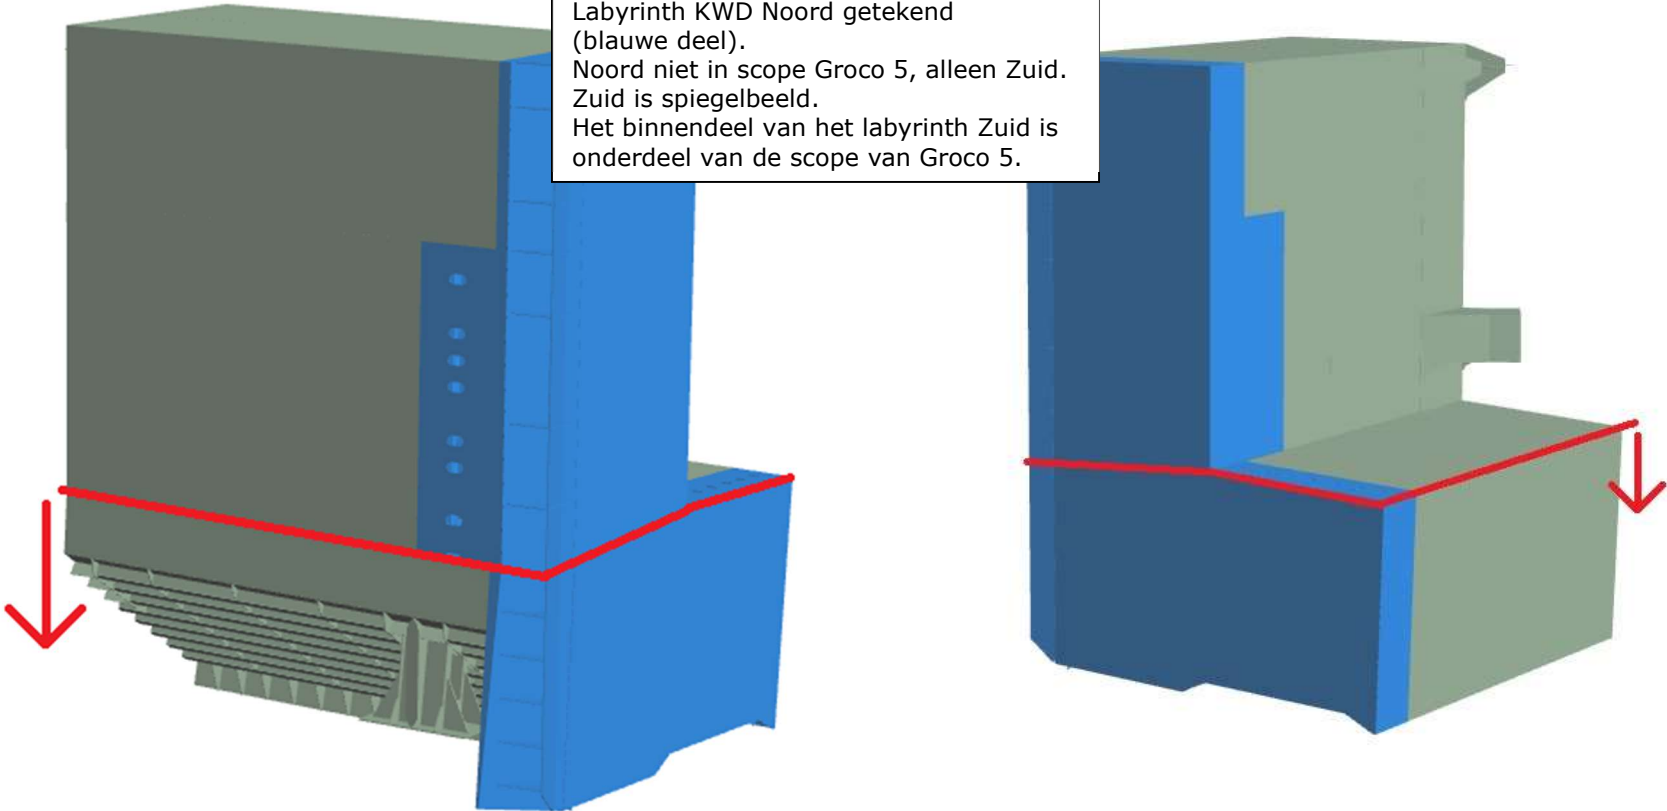
Labyrint KWD Noord getekend
(blauwe deel).
Noord niet in scope Groco 5, alleen Zuid.
Zuid is spiegelbeeld.
Het binnendeel van het labyrint Zuid is
onderdeel van de scope van Groco 5.

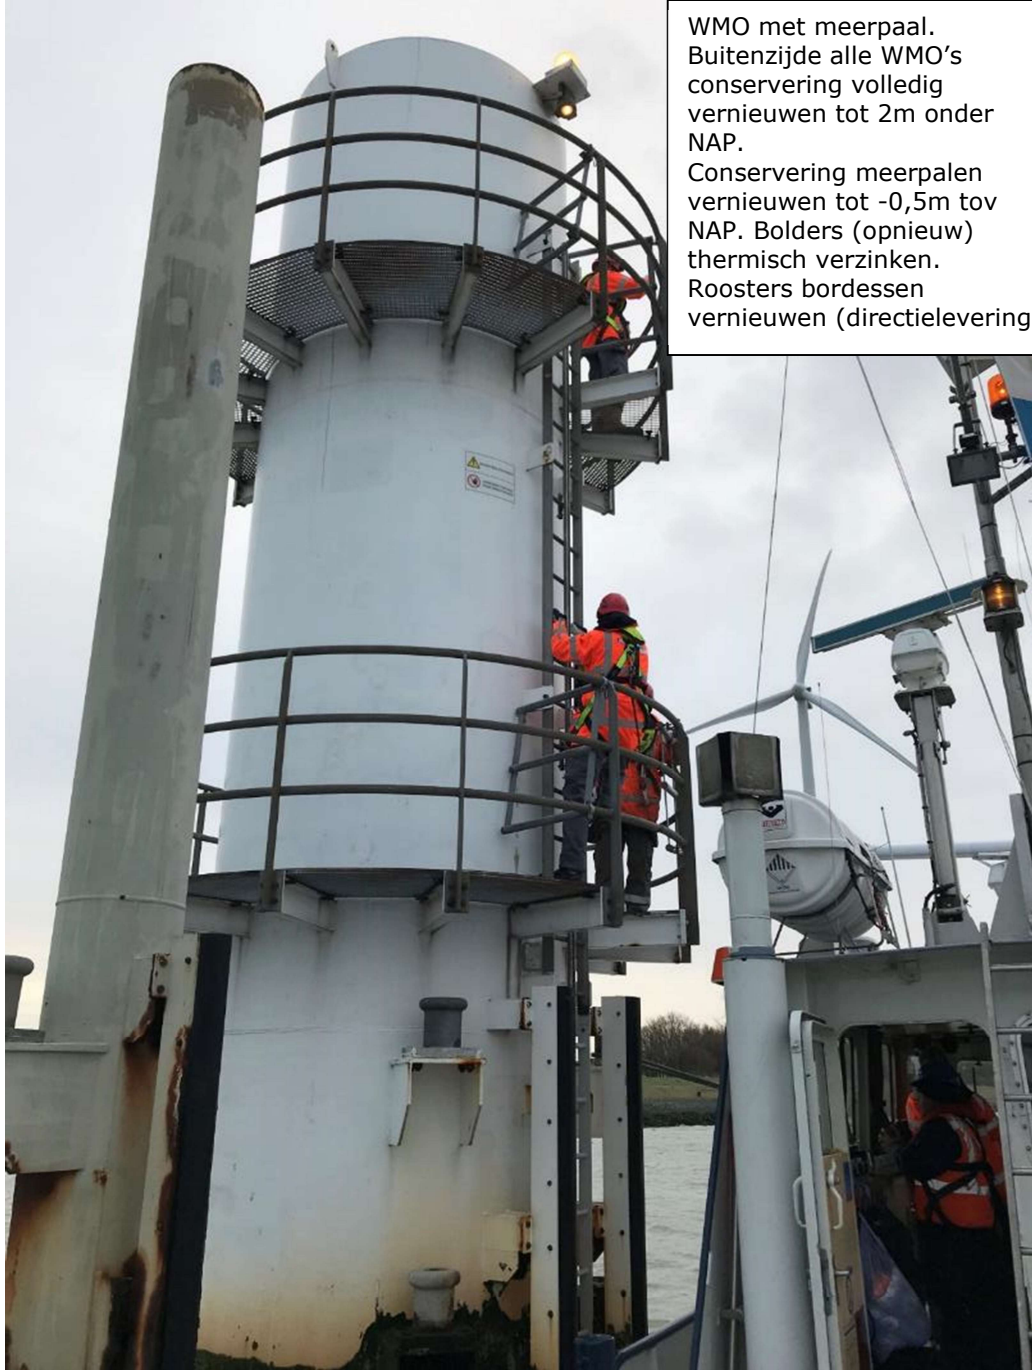
WMO met meerpaal.
Buitenzijde alle WMO's
conservering volledig
vernieuwen tot 2m onder
NAP.
Conservering meerpalen
vernieuwen tot -0,5m tov
NAP. Bolders (opnieuw)
thermisch verzinken.
Roosters bordessen
vernieuwen (directielevering)

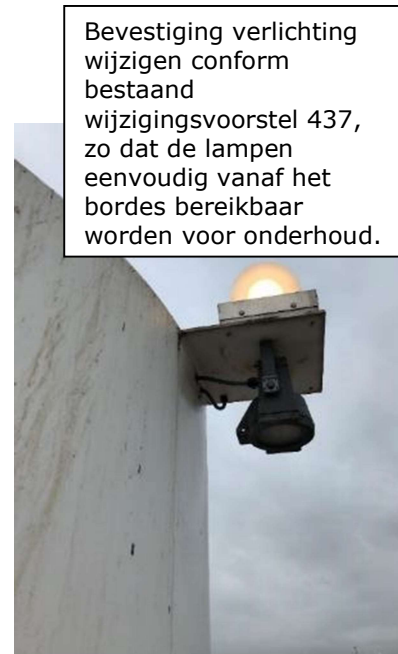
Bevestiging verlichting
wijzigen conform
bestaand
wijzigingsvoorstel 437,
zo dat de lampen
eenvoudig vanaf het
bordes bereikbaar
worden voor onderhoud.

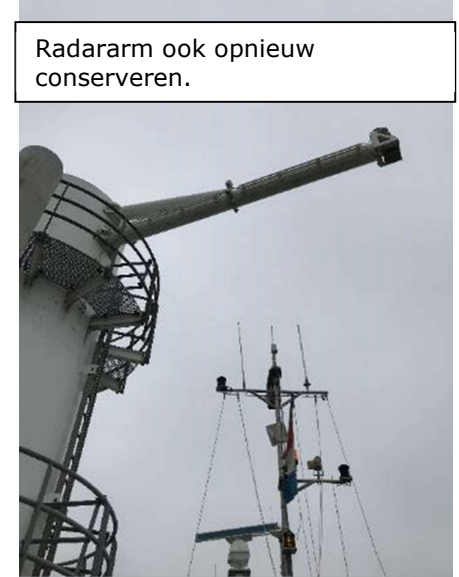
Radararm ook opnieuw
conserveren.

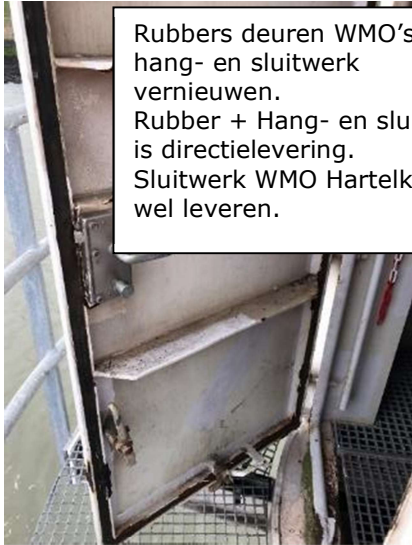
Rubbers deuren WMO's incl hang- en sluitwerk vernieuwen.
 Rubber + Hang- en sluitwerk is directielevring.
 Sluitwerk WMO Hartelkering wel leveren.

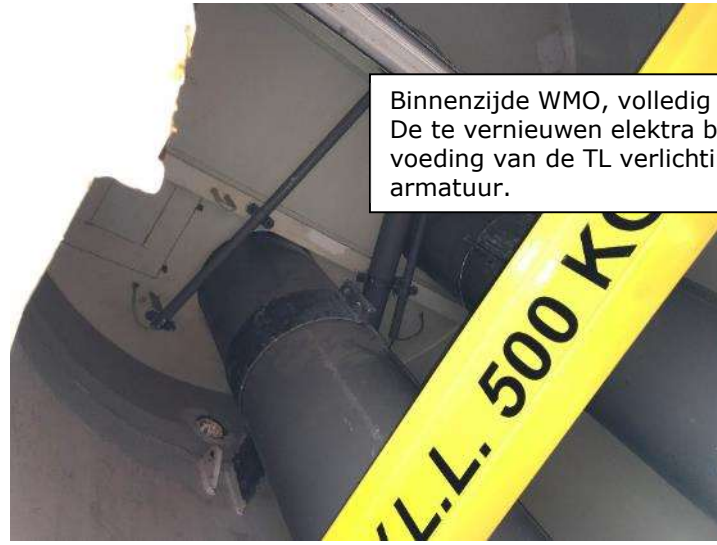
Binnenzijde WMO, volledig vernieuwen.
 De te vernieuwen elektra bestaat uit de voeding van de TL verlichting en het TL armatuur.

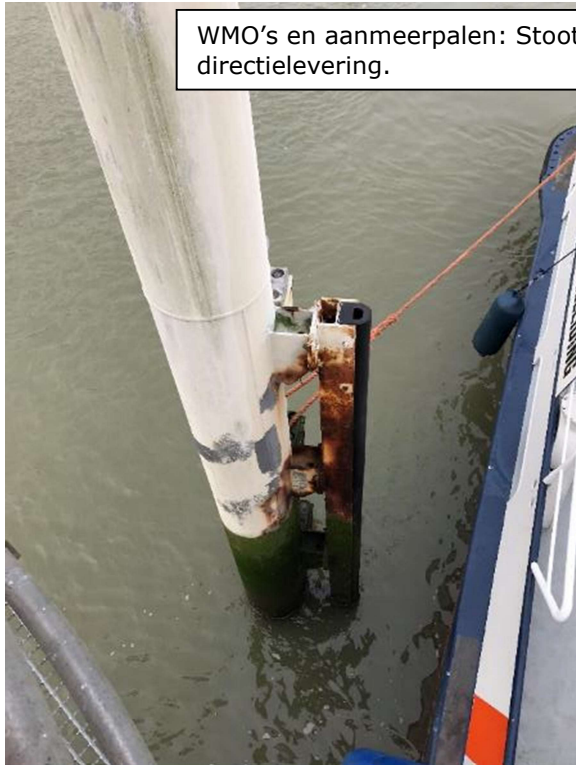
WMO's en aanmeerpalen: Stootrubbers te vervangen, directielevring.

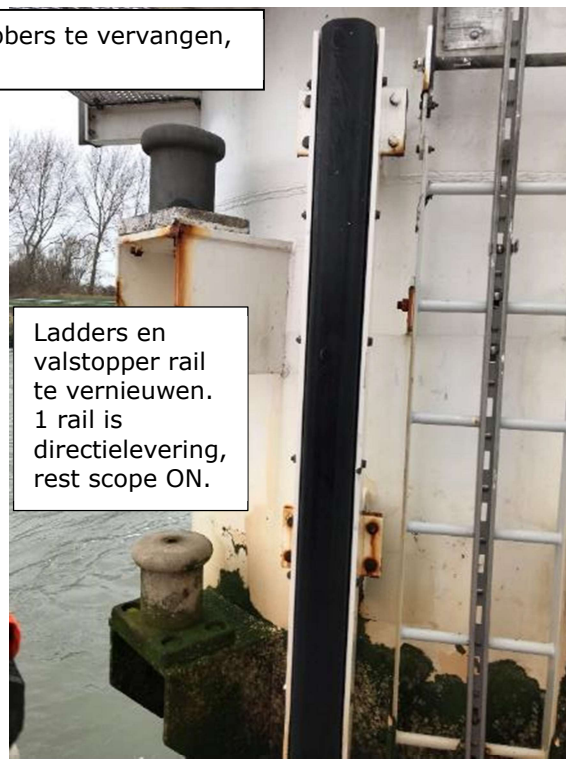
Ladders en valstopper rail te vernieuwen.
 1 rail is directielevring, rest scope ON.

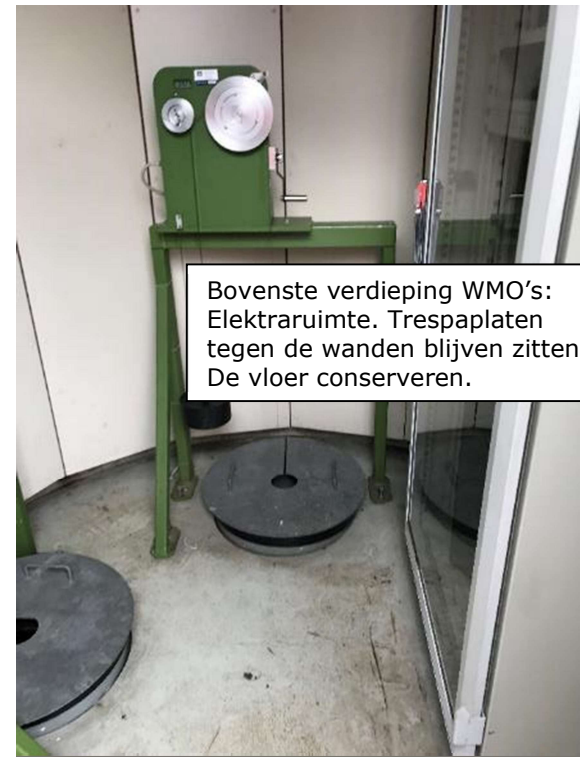
Bovenste verdieping WMO's: Elektraruimte. Tresaplaten tegen de wanden blijven zitten.
 De vloer conserveren.
