Metaforum

Naam: Metaforum

**Inspectie**

Rapportage referentie: Prj24051394

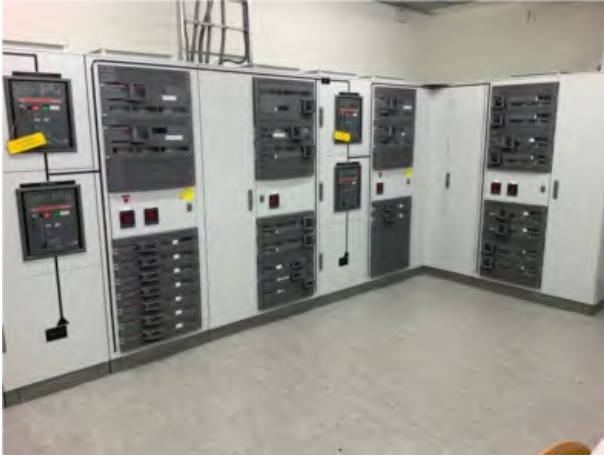
### Elektrische installatie onderhoud / keuring

Periodieke keuringsrapport niet aanwezig. Kopie keuringsrapport opgenomen preventie.

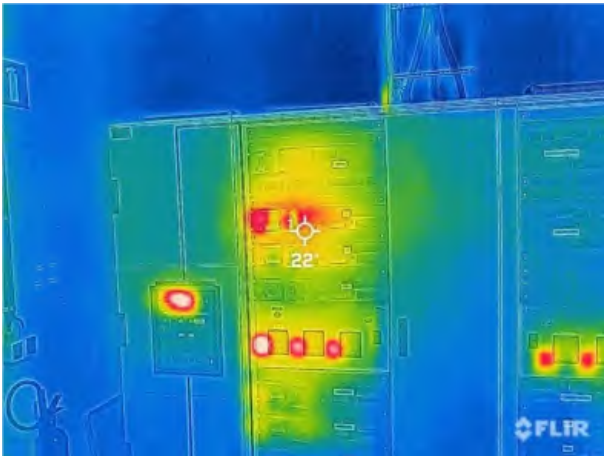
### Elektrische installatie thermografie

Geen bijzonderheden aangetroffen.

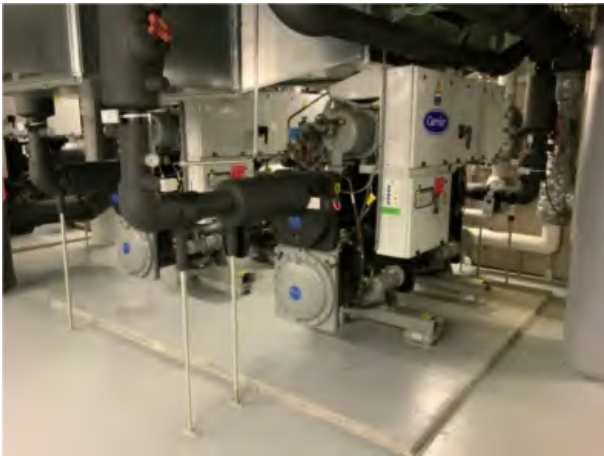
#### Koel/warmtepomp installatie onderhoud

De koel/warmtepomp installatie word jaarlijks onderhouden door de installateur.

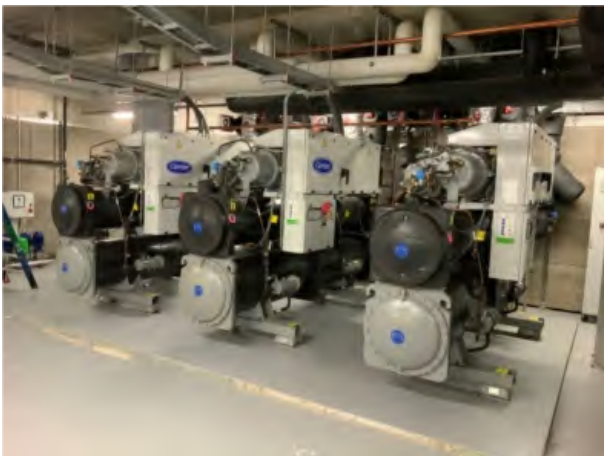
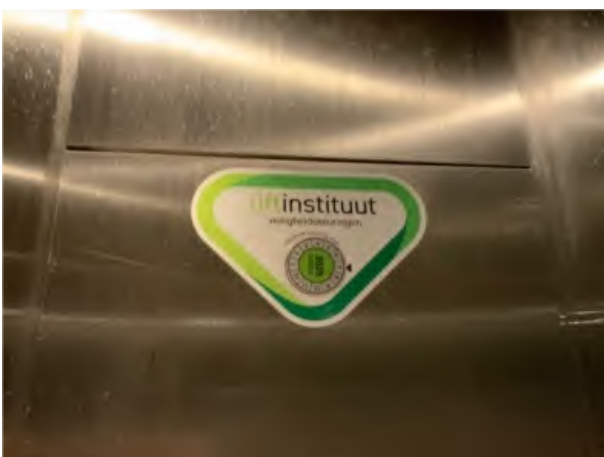
#### Liftinstallatie keuring / onderhoud

Geldige keuringsticker is aanwezig.

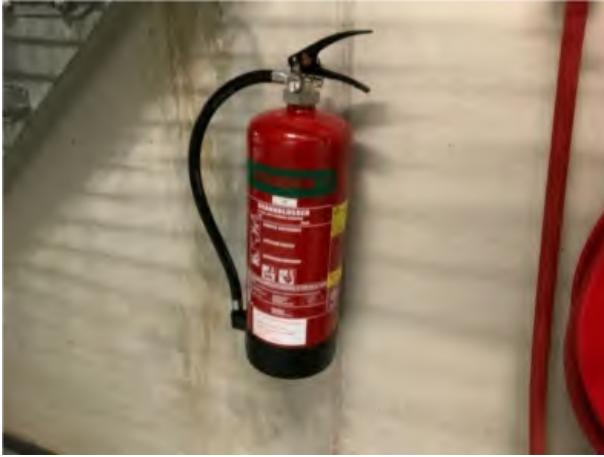
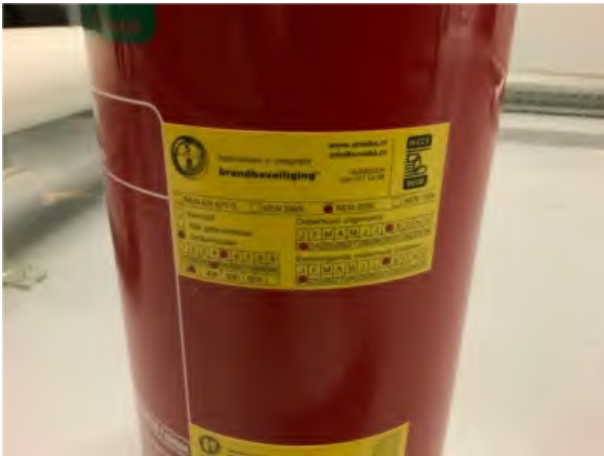
### Blusmiddelen

Brandblussers aanwezig en worden periodiek onderhouden.

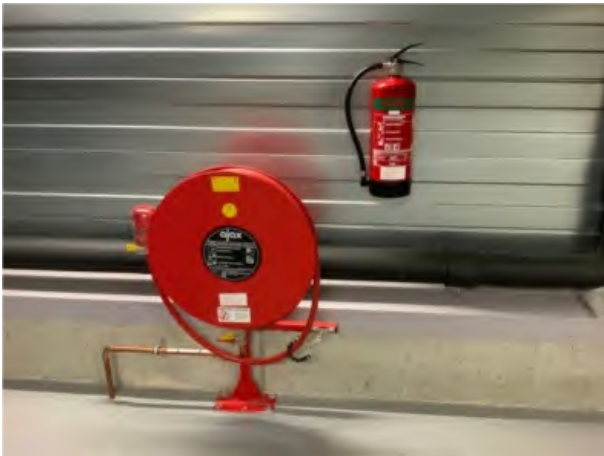
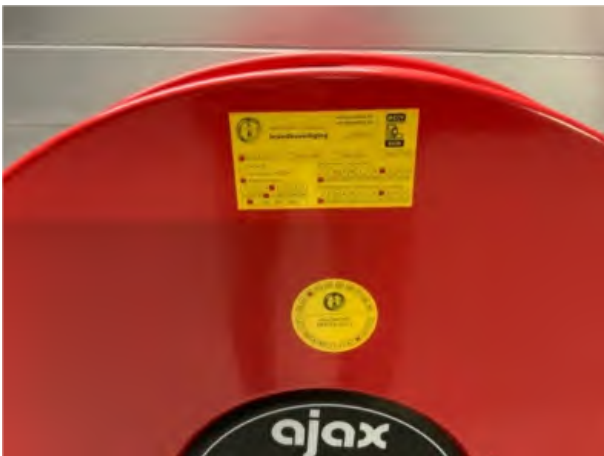
#### Brandslanghaspels

Brandslanghaspels aanwezig en worden periodiek onderhouden.

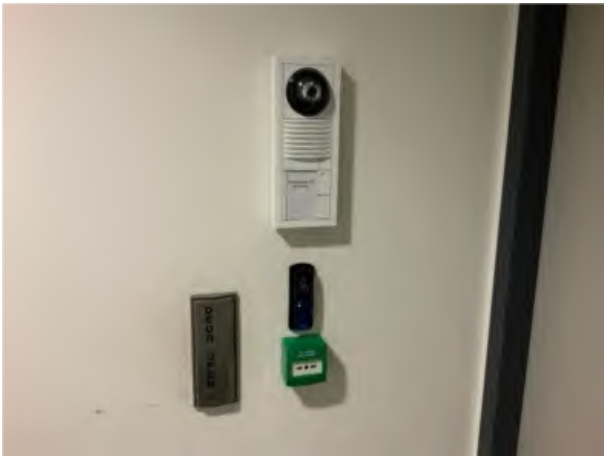
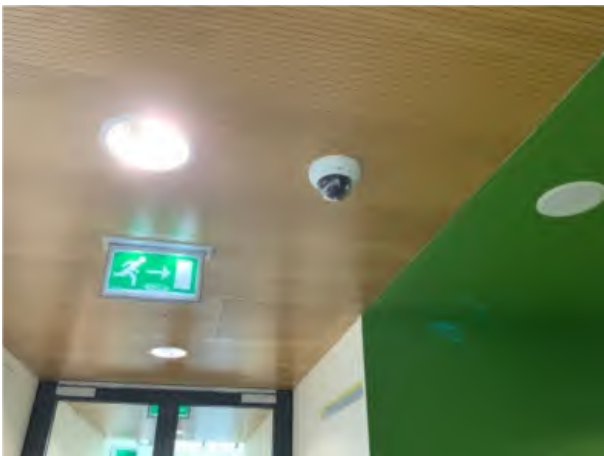
#### Inbraakbeveiligingsinstallatie

Inbraakinstallatie aanwezig, wordt jaarlijks onderhouden en heeft een doormelding aan PAC

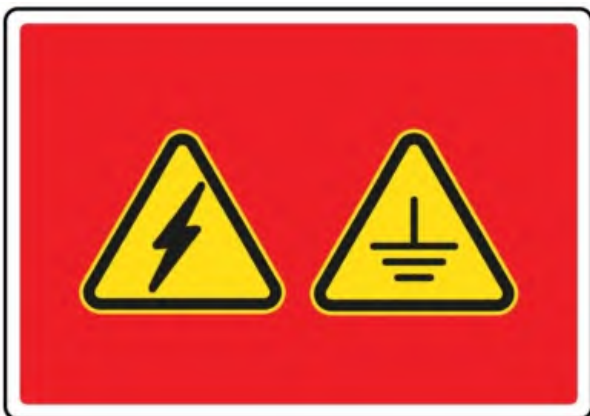
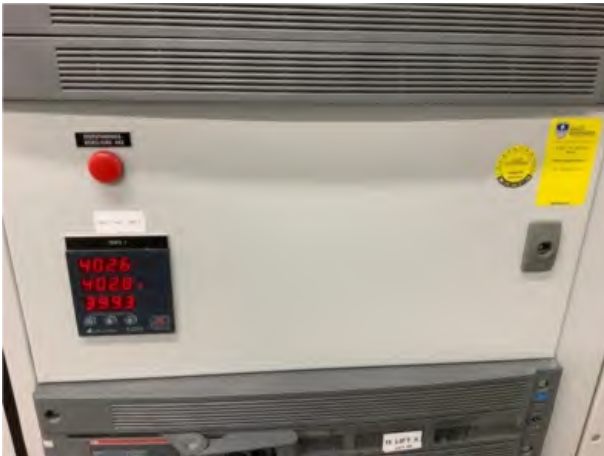
#### Bliksem- en aardingsbeveiliging

Geen bliksem- en aardingsbeveiliging aanwezig. Advies opgenomen als preventie.

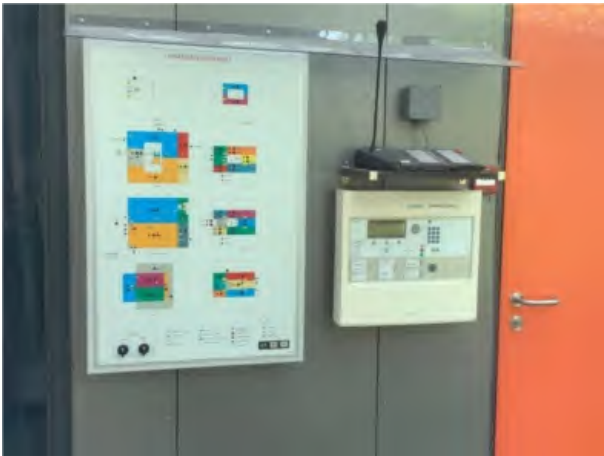
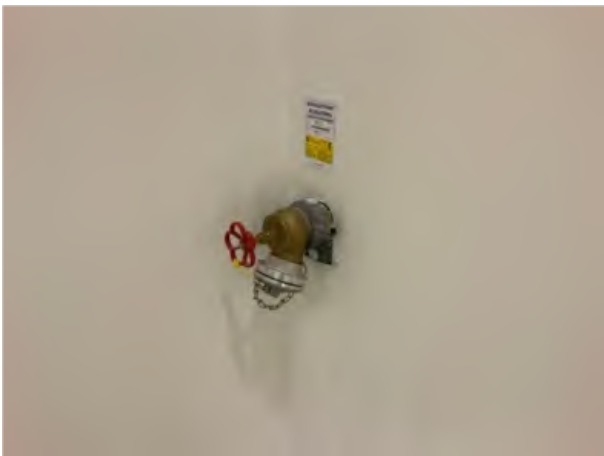
#### BMI Brandmeldinstallatie

Brandmeldinstallatie aanwezig met doormelding aan PAC/RAC en wordt jaarlijks onderhouden.

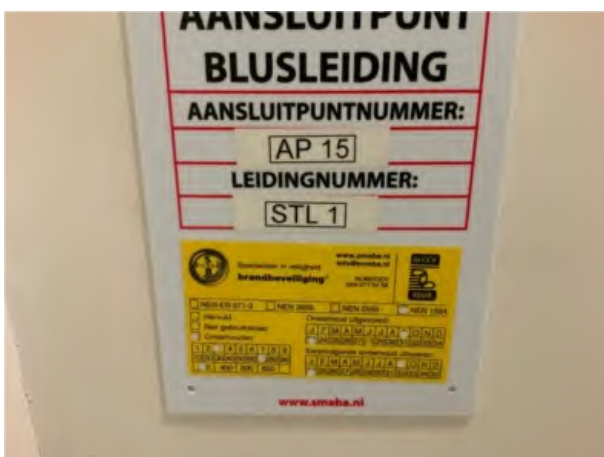
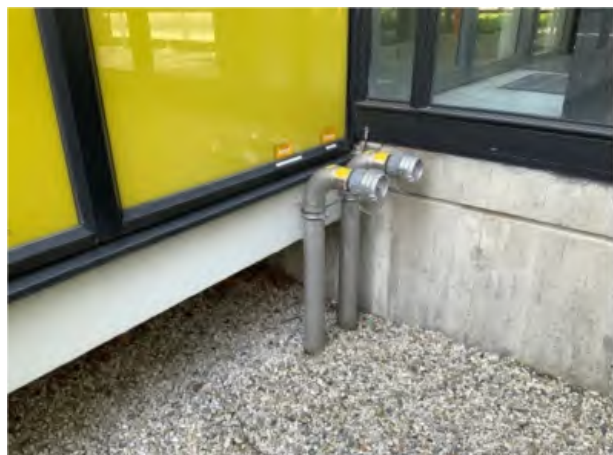
#### Droge blusleiding

Droge blusleiding aanwezig en worden periodiek onderhouden.
