Onderwerp  
Technische inspecties Noord-Brabant en Limburg 2002-2003.  
Brug over het Julianakanaal "Brug Obbicht", 60C-103 / SV01.

INSPECTIERAPPORT

BRUG OVER HET JULIANAKANAAL

BRUG OBBICHT

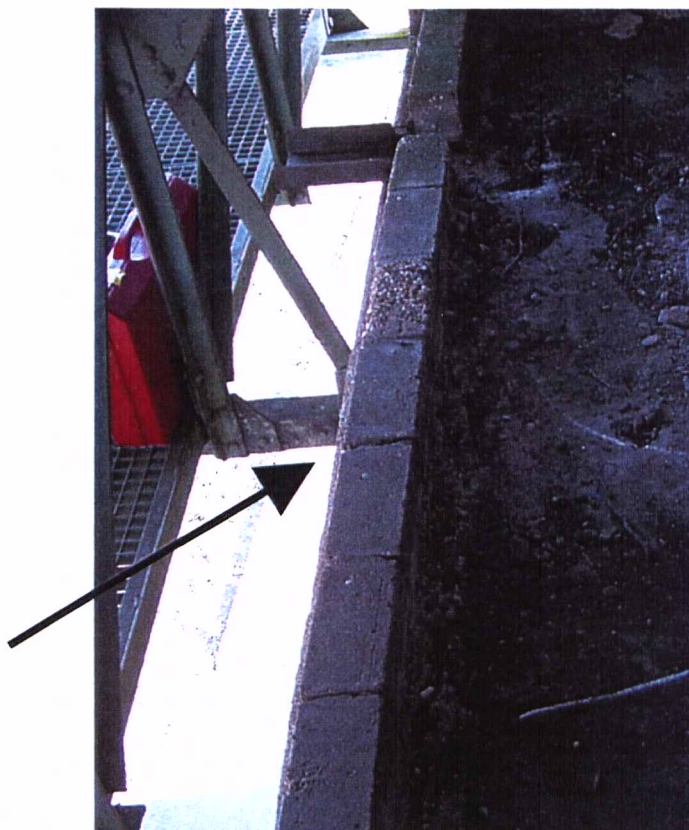
Fotonr.1

1 4 6 | inspektiewagenbaan eindsteun ontbreekt

| Vak 1; insp.-wagen loopt tegen beton STP, zie fotonr.1. Idem tek.7 vak 12.

| Aanbrengen /

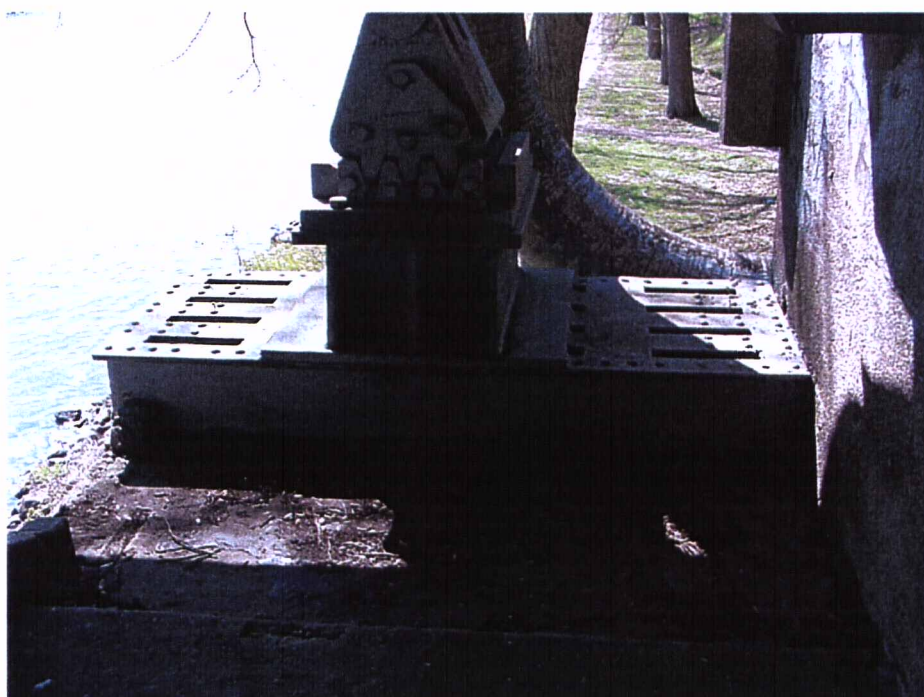
Fotonr.2

2 4 8 | oplegging stoel is vuil

| Volgnr.1+2; oplegframe is aan bovenzijde open, zie bijl.1 fotonr.2
| onbekend / H2: bovenzijde
| vervuiling

| Reinigen / Afdichten

| BRUG OVER HET JULIANAKANAAL -BRUG OBBICHT- | | | | | 60C-103 |
|---|---|---|---|---|---|
| 2 | Na het reinigen en conserveren (zie schadenr.8) de gaten t.p.v. STP01 aan de bovenzijde van het oplegframe (bestaande uit platen en I-profielen) afdichten. Benodigd: 2 platen van 85x69 cm en 2 platen van 85x54 cm. | | | | |

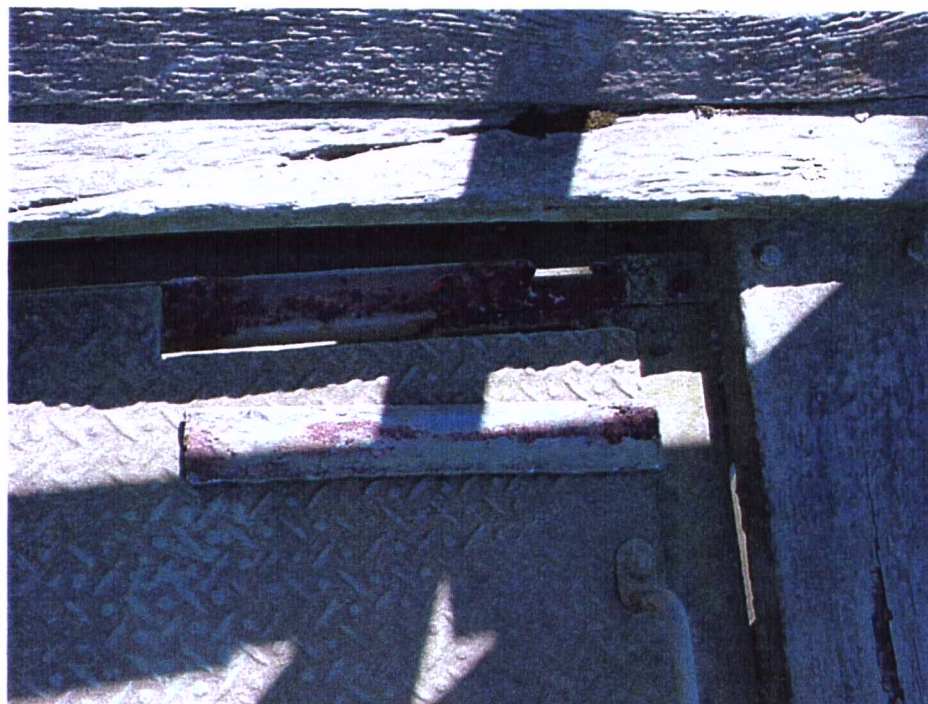
Fotonr.5

| Houtwerk rondom luik is verweerd en gescheurd, zie fotonr.5.

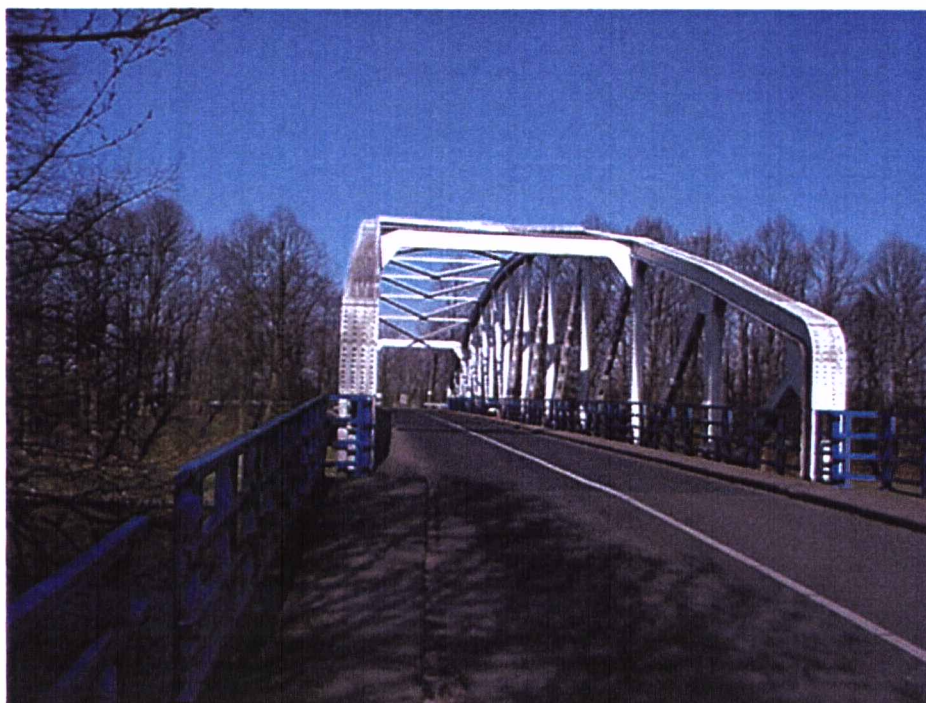
Fotonr. 1

| BRUG OVER HET JULIANAKANAAL - BRUG OBBICHT- | | 60C-103 |
|---|---|---|
| 9 | 1 | <p><u>Conservering boven de rijvloer:</u></p> <p><u>Hoofddraagconstructie</u></p> <p>a. Corrosieschade<br/> Het schadeoppervlak aan de hoofddraagconstructie is vrijwel nihil. In totaal is er minder dan 0,1 m<sup>2</sup> schadeoppervlak aangetroffen.<br/> Het hersteloppervlak is minder dan 0,5 m<sup>2</sup>.</p> <p>De schades worden voornamelijk gevormd door zeer verspreidt voorkomende lichte corrosieschades op de boogdelen. De hangers en diagonalen vertonen vrijwel geen gebreken.<br/> Voor een overzicht zie fotonr.1 en 2.</p> |

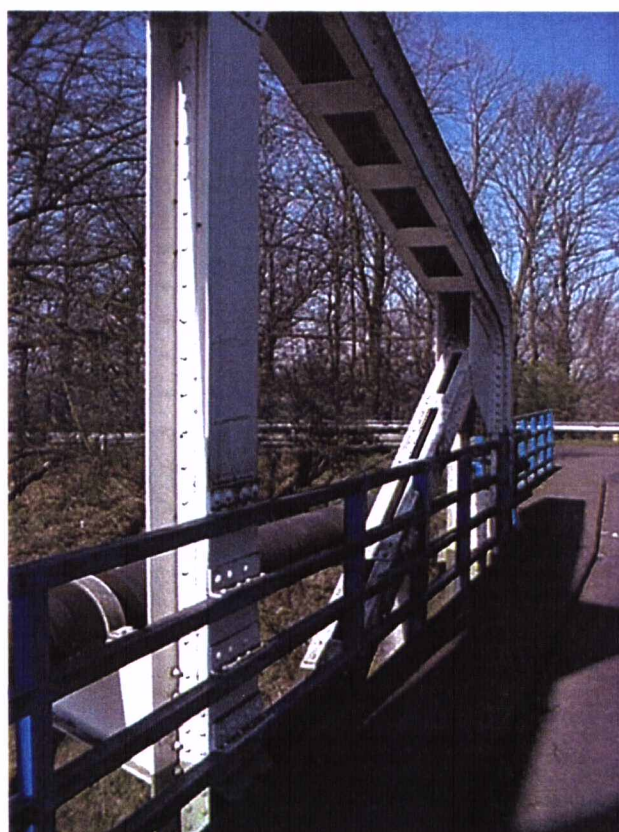
Fotonr. 2

| BRUG OVER HET JULIANAKANAAL - BRUG OBBICHT- | | 60C-103 |
|---|---|---|
| | | <p><u>Leuning:</u></p> <p>a. Corrosieschade<br/> De leuning vertonen in beperkte mate corrosieschade, zie fotonr.2. De meeste schades zijn mechanische beschadigingen met lichte corrosie.<br/> In totaal is er 0,2 m<sup>2</sup> schadeoppervlak, met een hersteloppervlak van 0,3 m<sup>2</sup>.</p> <p>Overige opmerkingen:<br/> - Plaatselijk treedt onthechting van de conservering op (beperkte schaal).</p> |

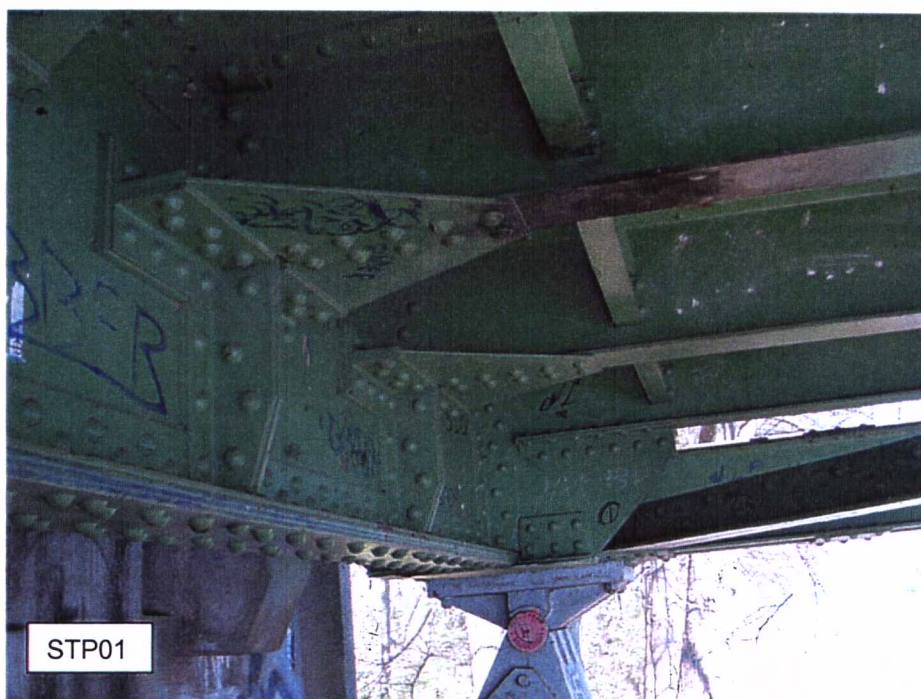
Fotonr.1

De onderzijde van de staalconstructie t.p.v. de beide steunpunten is beklad met graffiti. Totaal 2x ca. 15 m<sup>2</sup> (geschat), zie fotonr.1. Uit de hoeveelheid graffiti blijkt dat de bovenzijde van de fundatiesloven zijn zeer eenvoudig te bereiken zijn via de mantelbuis langs de zuidelijke vleugelwanden.
