## Inspectierapport Programmeringsinspectie

Beheerobjectcode: 60C-103-01

OMSCHRIJVING : Brug over het Julianakanaal in de Schutterskampweg  
NAAM : Brug Obbicht  
BEHEEROBJECT: Brug over het Julianakanaal in de Schutterskampweg  
RW / HM : - / -  
BEHEERDER : Waterdistrict Maastricht-Maas

Opdrachtgever : Rijkswaterstaat, Dienst Infrastructuur  
Projectbegeleider RWS : Joop de Jong  
Zaaknummer : 31034919 (Inspectieprogramma 2012, cluster Zuid)

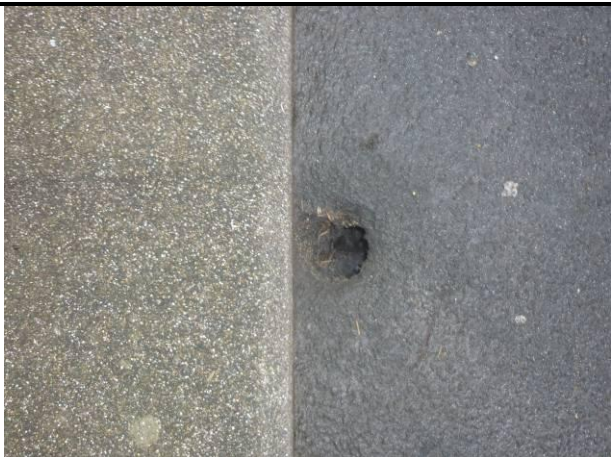
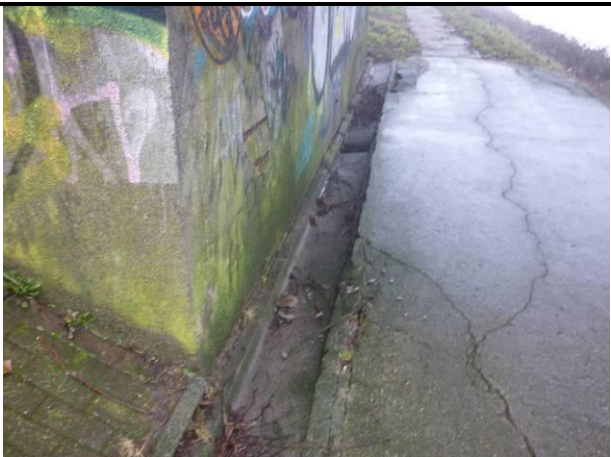
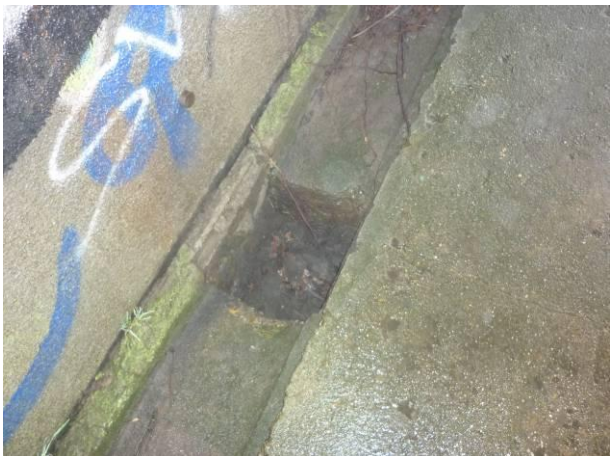
| Omgevingsfoto schade | Schadefoto |
|---|---|
| <p data-bbox="215 936 707 1003">Schade (101): Hemelwaterafvoer (HWA),<br/>Algemeen - staal -</p> | <p data-bbox="847 936 970 965">Foto 1802</p> <p data-bbox="847 1462 970 1491">Foto 1803</p> |

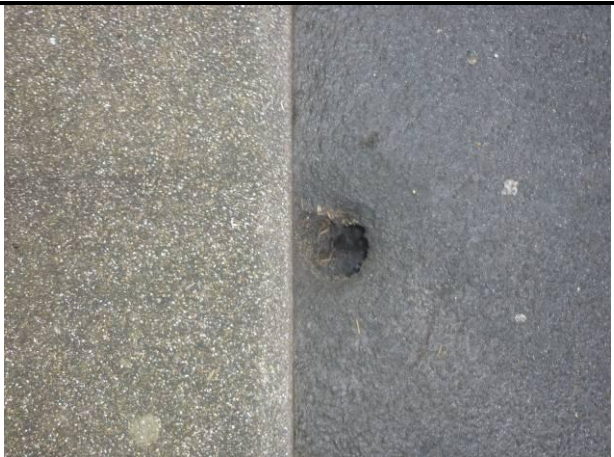
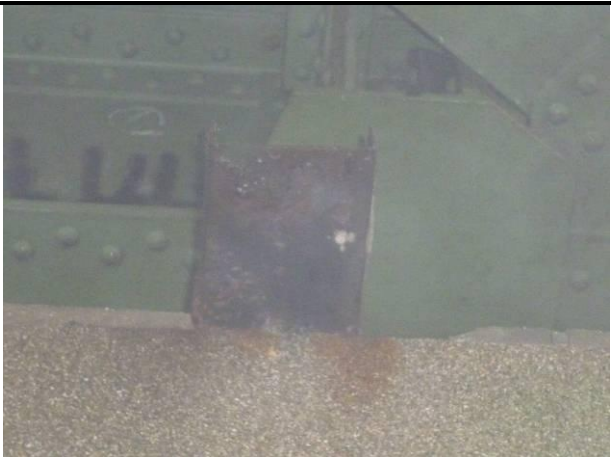
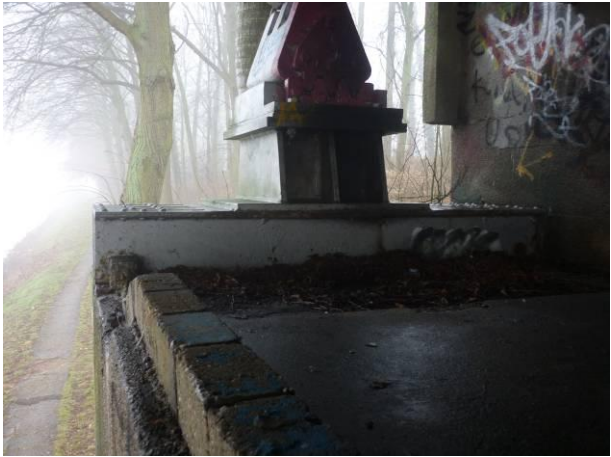
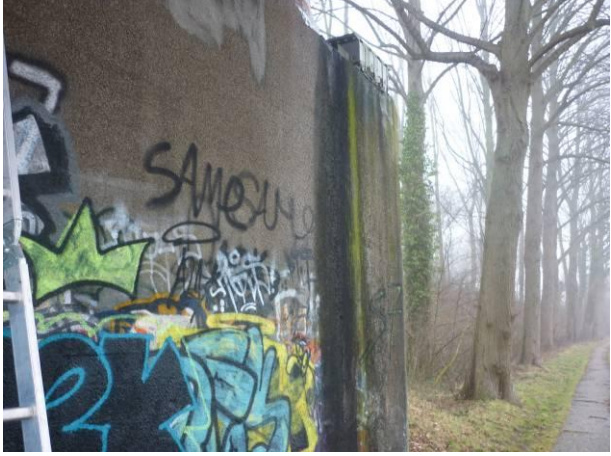
| Omgevingsfoto schade | Schadefoto |
|---|---|
| <p data-bbox="215 898 707 965">Schade (102): Hemelwaterafvoer (HWA),<br/>Algemeen - staal -</p> | <p data-bbox="847 898 970 927">Foto 1808</p> <p data-bbox="847 1426 970 1456">Foto 1859</p> <p data-bbox="847 1955 970 1984">Foto 1879</p> |

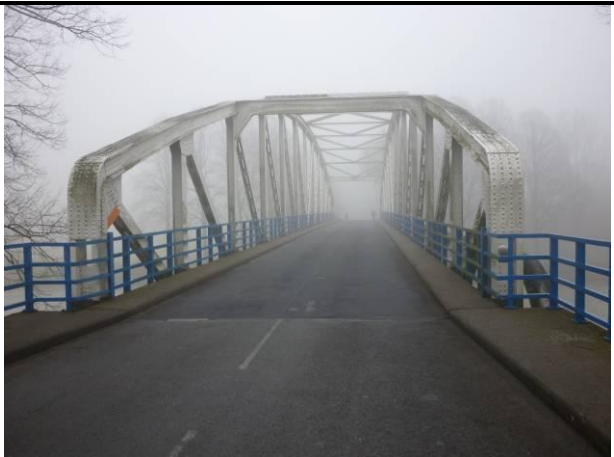
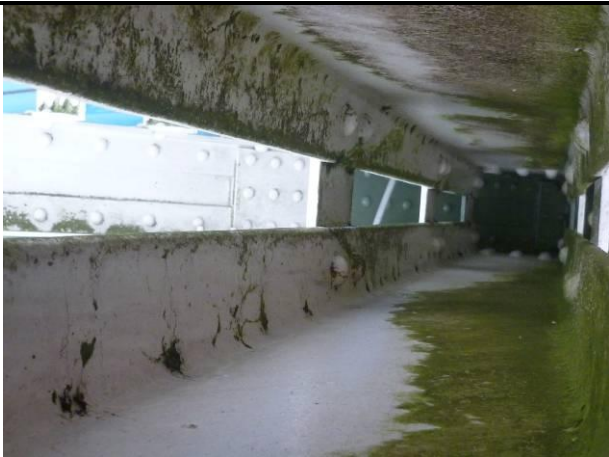
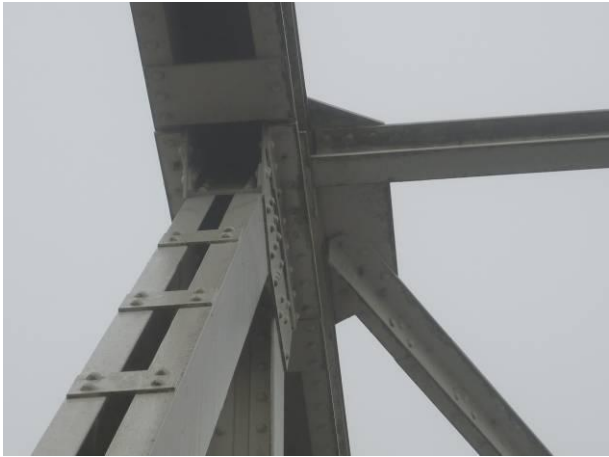
| Omgevingsfoto schade | Schadefoto |
|---|---|
| <p data-bbox="215 896 622 929">Schade (103): Knooppunt - staal -</p> | <p data-bbox="847 896 970 929">Foto 1779</p> <p data-bbox="847 1424 970 1458">Foto 1848</p> |

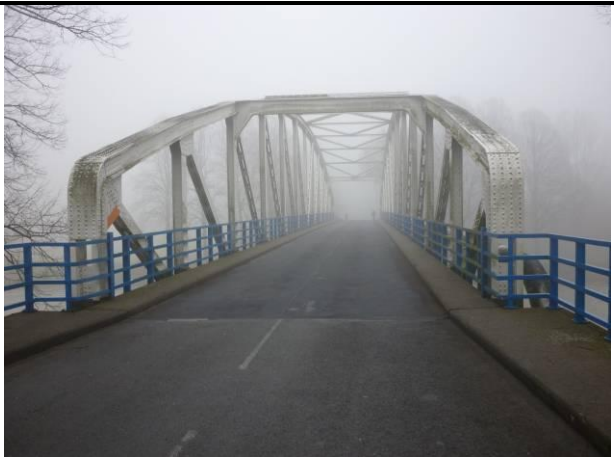
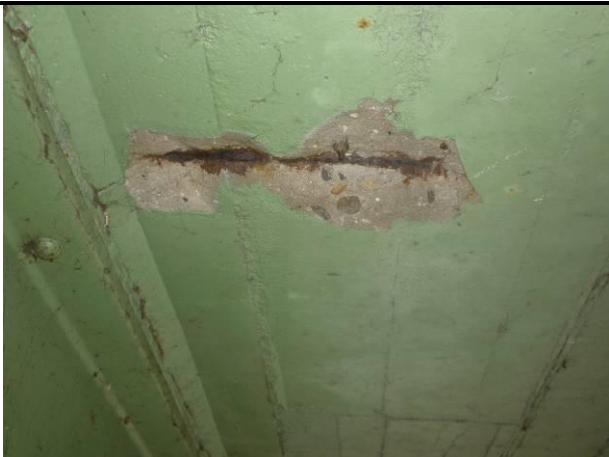
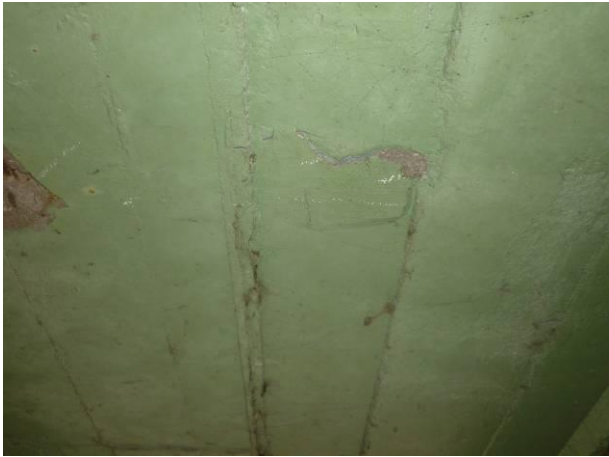
| Omgevingsfoto schade | Schadefoto |
|---|---|
| <p data-bbox="215 898 726 929">Schade (104): Rijvloer, Algemeen - beton -</p> | <p data-bbox="847 898 965 929">Foto 1863</p> <p data-bbox="847 1426 965 1458">Foto 1864</p> |

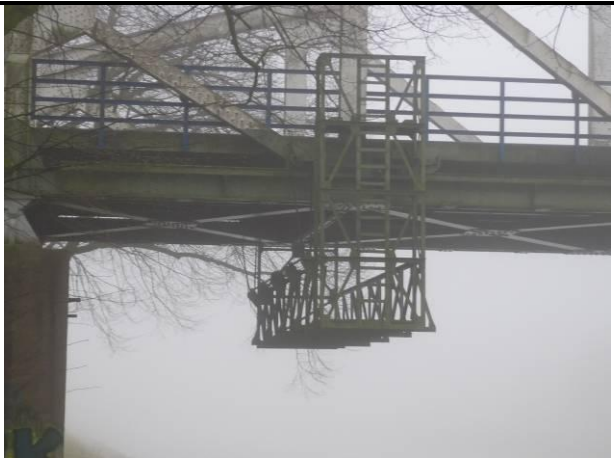
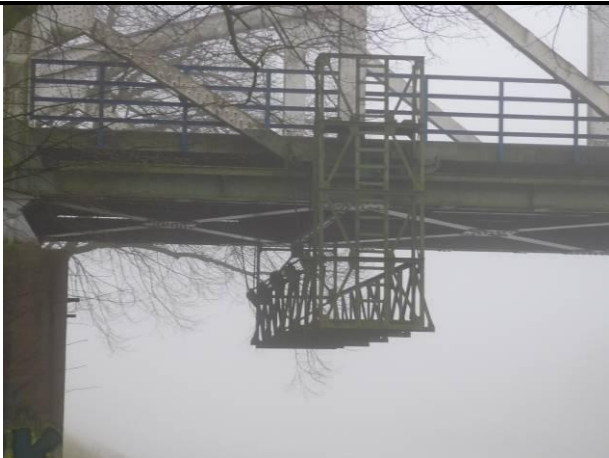
| Omgevingsfoto schade | Schadefoto |
|---|---|
| <p data-bbox="215 1935 766 1966">Schade (105): Inspectiewagen, Algemeen - - -</p> | <p data-bbox="847 1935 965 1966">Foto 1797</p> |

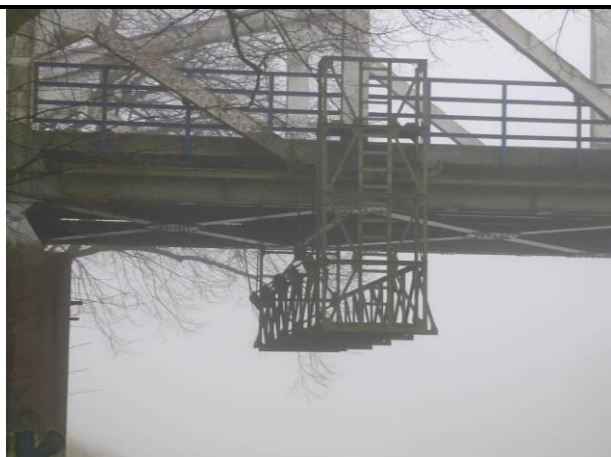
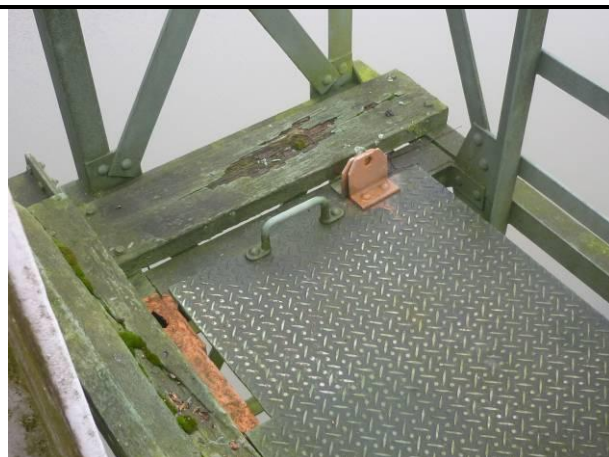
Foto 1833

Schade (106): Inspectiewagen, Algemeen - - -

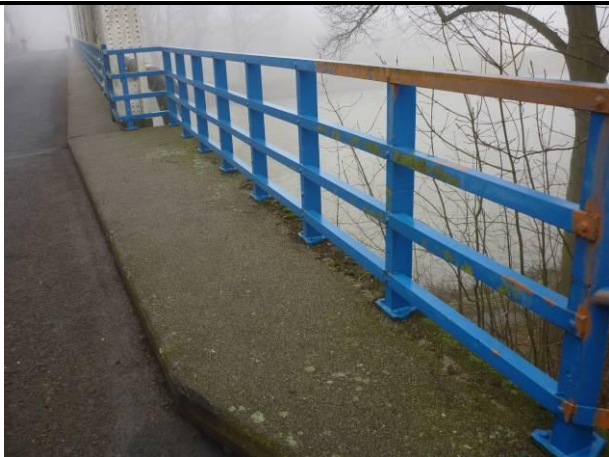
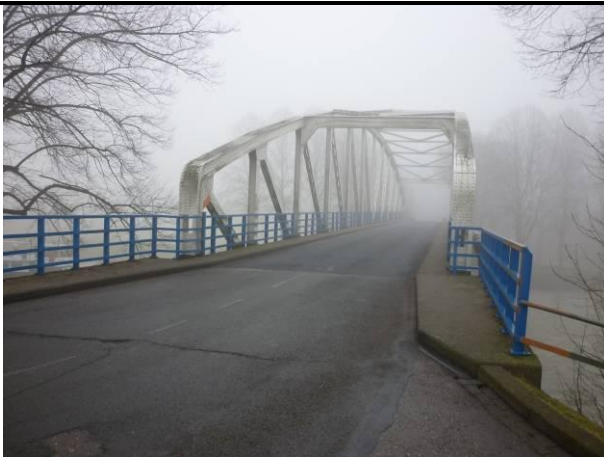
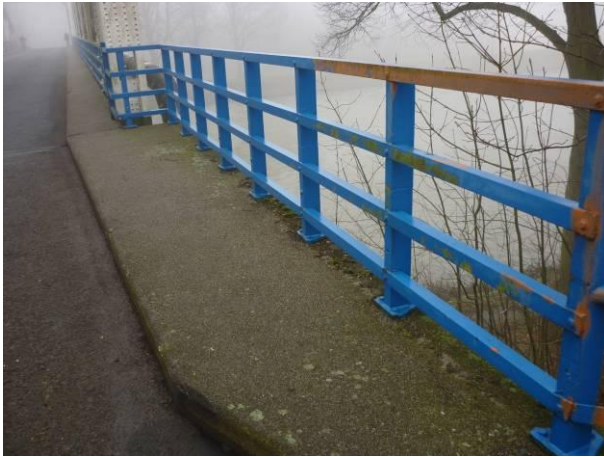
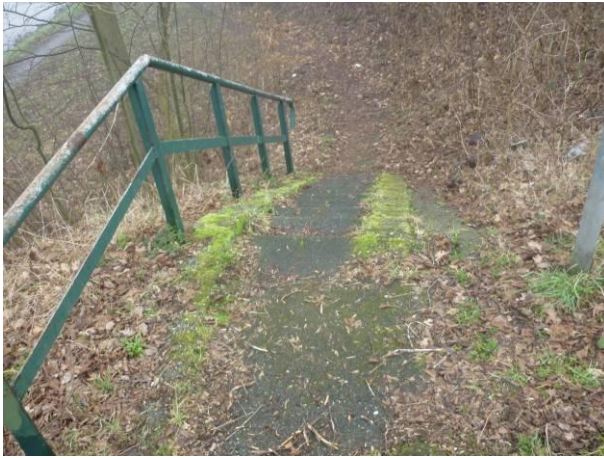
| Omgevingsfoto schade | Schadefoto |
|---|---|
| <p data-bbox="215 896 722 929">Schade (107): Leuning, Algemeen - staal -</p> | <p data-bbox="847 896 968 929">Foto 1744</p> <p data-bbox="847 1424 968 1458">Foto 1746</p> <p data-bbox="847 1951 968 1984">Foto 1857</p> |

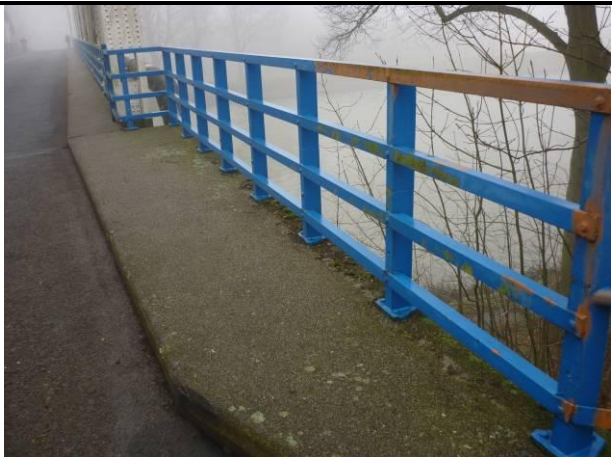
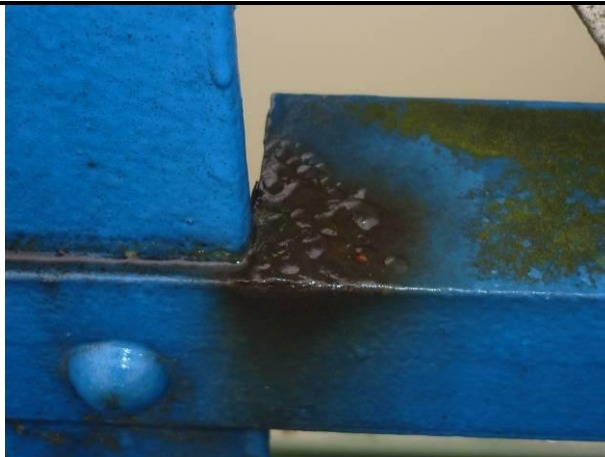
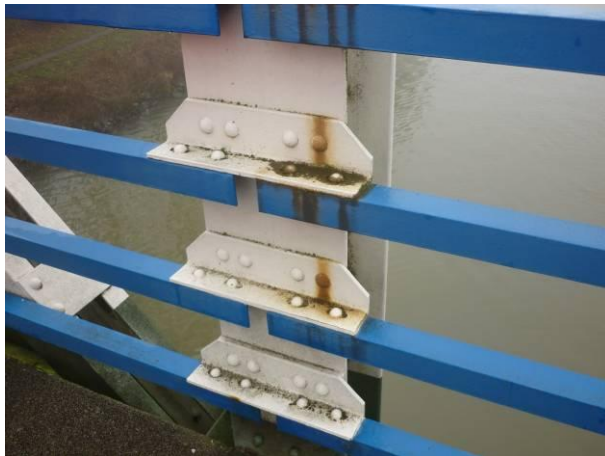
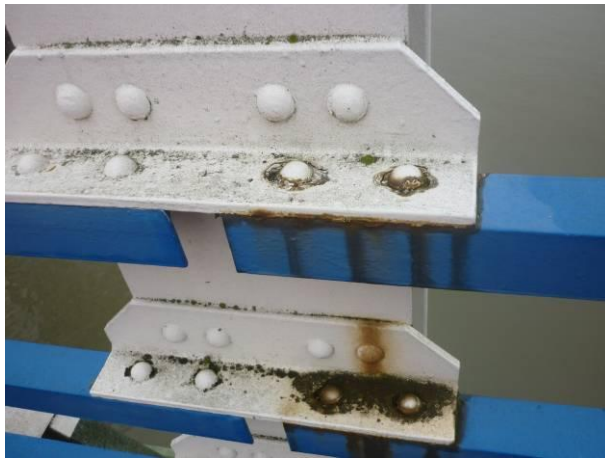
| Omgevingsfoto schade | Schadefoto |
|---|---|
| <p data-bbox="215 896 726 929">Schade (108): Leuning, Algemeen - staal -</p> | <p data-bbox="845 896 973 929">Foto 1778</p> <p data-bbox="845 1422 973 1456">Foto 1850</p> <p data-bbox="845 1948 973 1982">Foto 1851</p> |

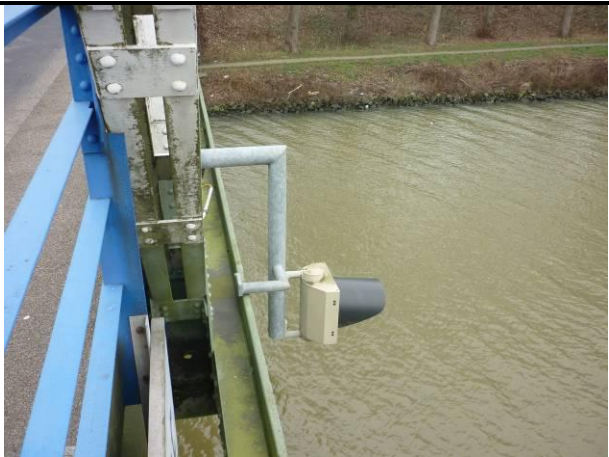
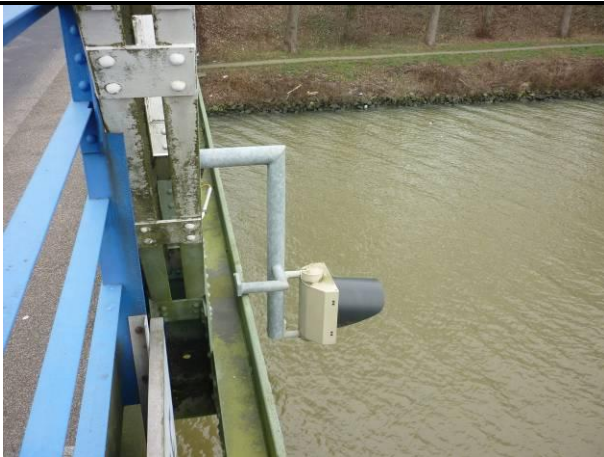
| Omgevingsfoto schade | Schadefoto |
|---|---|
| <p data-bbox="215 898 644 927">Schade (201): Scheepvaartsein - - -</p> | <p data-bbox="847 898 968 927">Foto 3839</p> |

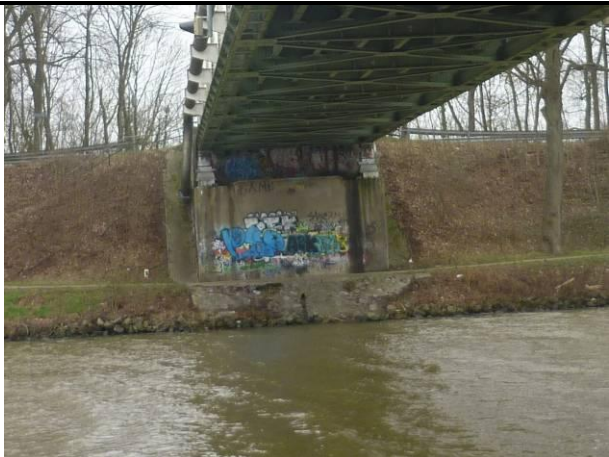
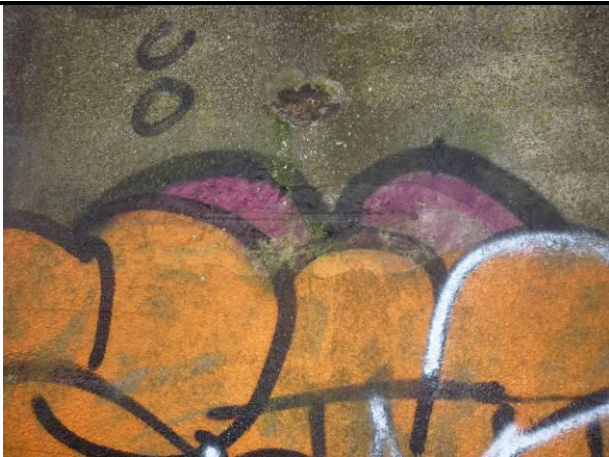
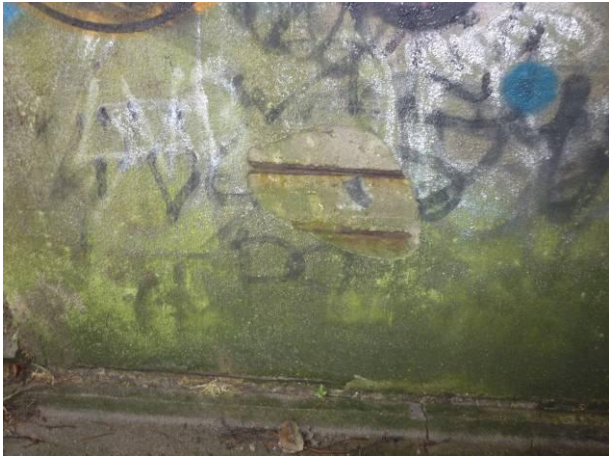
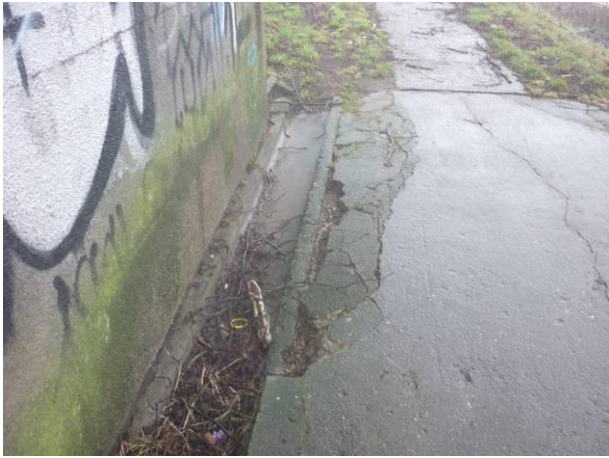
| Omgevingsfoto schade | Schadefoto |
|---|---|
| <p data-bbox="215 896 630 929">Schade (109): Landhoofd - beton -</p> | <p data-bbox="847 896 970 929">Foto 1800</p> <p data-bbox="847 1424 970 1458">Foto 1801</p> <p data-bbox="847 1951 970 1984">Foto 1804</p> |

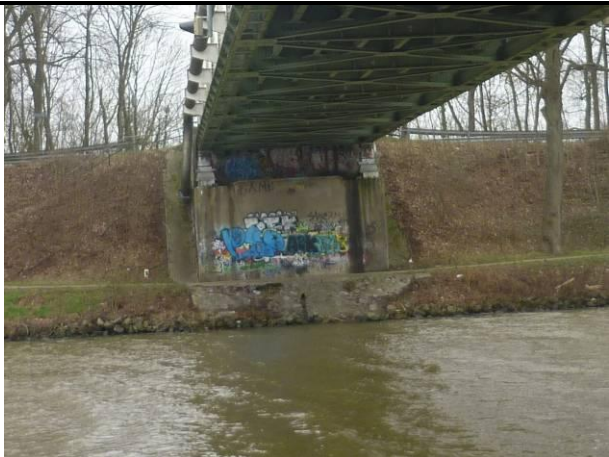
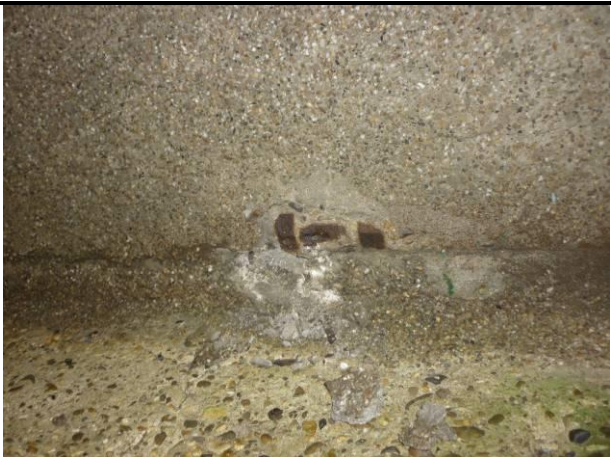
| Omgevingsfoto schade | Schadefoto |
|---|---|
| <p data-bbox="215 898 630 929">Schade (109): Landhoofd - beton -</p> | <p data-bbox="847 898 970 929">Foto 1822</p> |

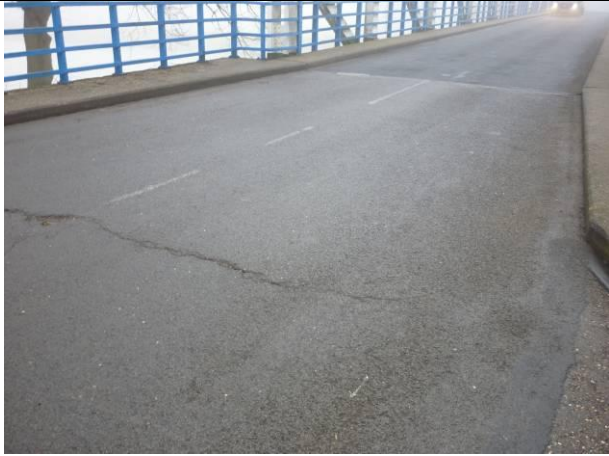
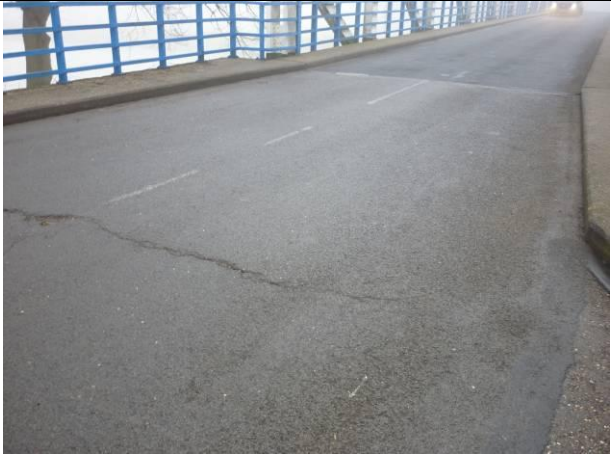
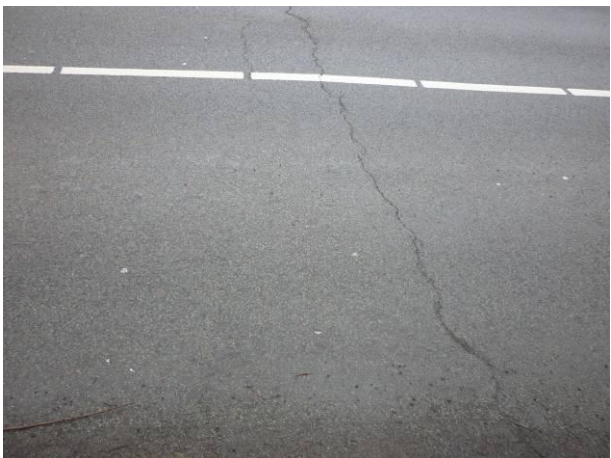
| Omgevingsfoto schade | Schadefoto |
|---|---|
| <p data-bbox="215 1413 678 1444">Schade (110): Asfaltconstructie - dab -</p> | <p data-bbox="847 1413 970 1444">Foto 1748</p> <p data-bbox="847 1935 970 1966">Foto 1791</p> |

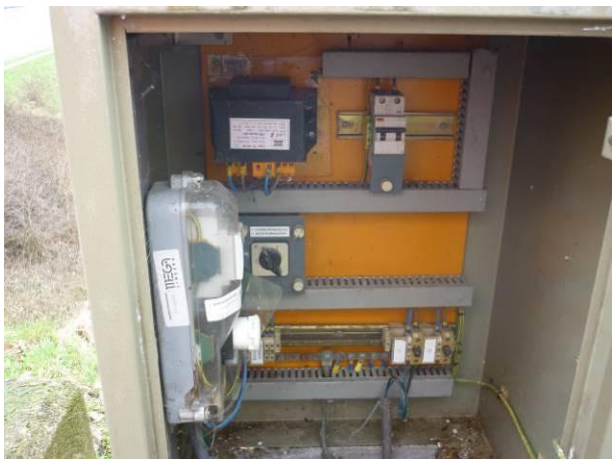
| Schadefoto | Schadeomschrijving |
|---|---|
| | <p>Schade A.A:</p> <p>IH: Aarding- en bliksembeveiligingsinstallatie; IS: Aarding- en bliksembeveiligingsinstallatie, Algemeen</p> <p>Installatie heeft een eigen aardingselektrode. Geen informatie gevonden over de meetwaarde van de aardverspreidingsweerstand.</p> <p>Beheerder heeft geen meetwaarde beschikbaar gesteld.</p> |

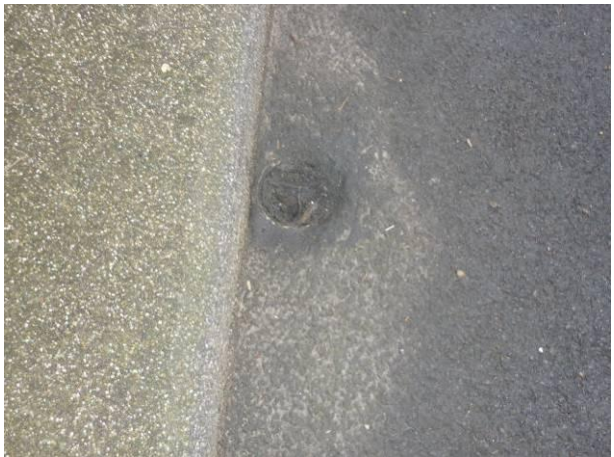
| Schadefoto | Schadeomschrijving |
|---|---|
| | <p>Schade B.A:</p> <p>IH: Hemelwaterafvoer (HWA); IS: Hemelwaterafvoer (HWA), Algemeen</p> <p>In het brugdek zijn kunststof afvoerpijpen aangebracht. Deze zitten in de zijbermen langs de schampkant en liggen gelijk met de slijtlaag. Op het landhoofd zijn aan de binnenzijde stalen afvoergoten aangebracht. Deze lozen oorspronkelijk op een goot met een afvoerput onder het landhoofd.</p> <p>Enkele afvoeren in het brugdek zijn verstopt. Dit kan mogelijk leiden tot wateroverlast op het brugdek.</p> <p>De in 2003 geconstateerde schade aan de afvoerpijpen is niet gevonden. De afvoerpijpen zijn waarschijnlijk vervangen.</p> |

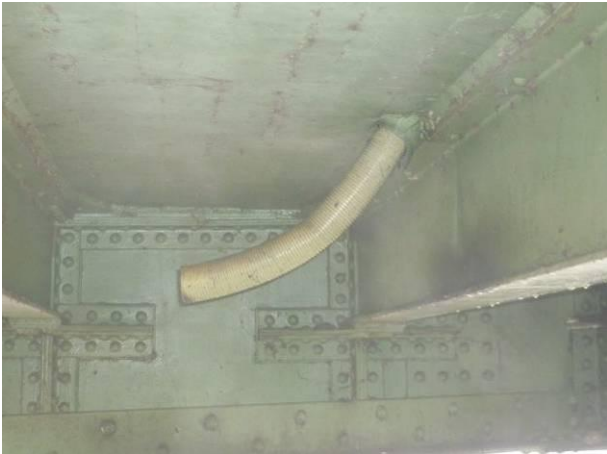
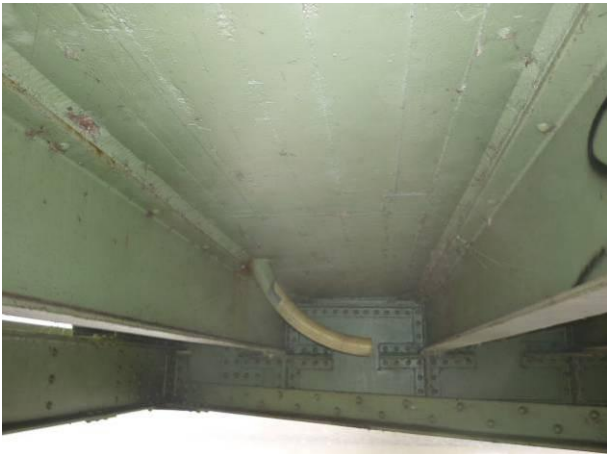
| Schadefoto | Schadeomschrijving |
|---|---|
| | <p>Schade B.B:</p> <p>IH: Hemelwaterafvoer (HWA); IS: Hemelwaterafvoer (HWA), Algemeen</p> <p>In het brugdek zijn kunststof afvoerpijpen aangebracht. Deze zitten in de zijbermen langs de schampkant en liggen gelijk met de slijtlaag. Op het landhoofd zijn aan de binnenzijde stalen afvoergoten aangebracht.</p> <p>De HWA loost rechtstreeks op het oppervlakte water.</p> |
| | <p>Conform de per 01-07-2011 in werking getreden waterwet dient de beheerder melding/vergunning aanvraag te doen bij de waterschapsbeheerder in het kader van het lozen op oppervlakte water.</p> |

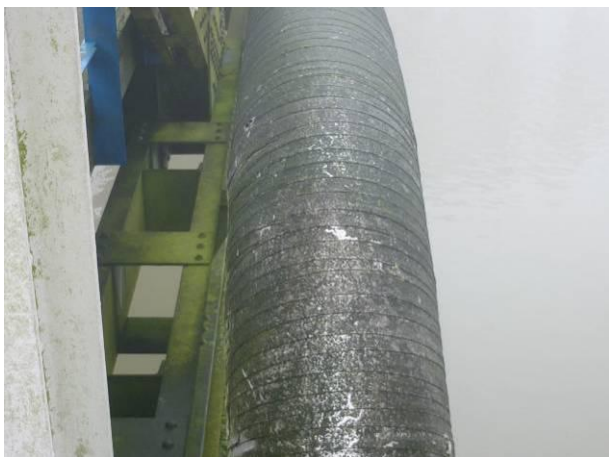
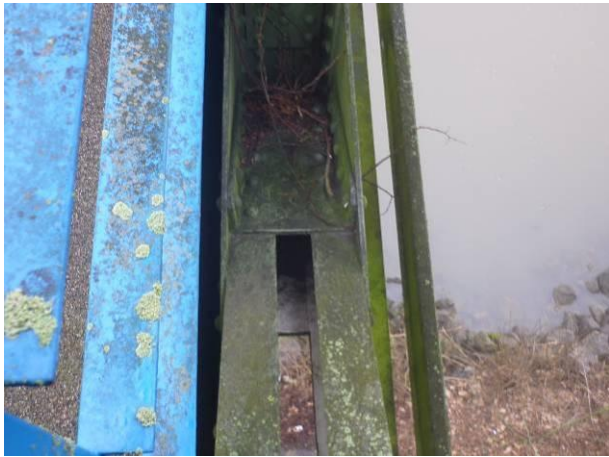
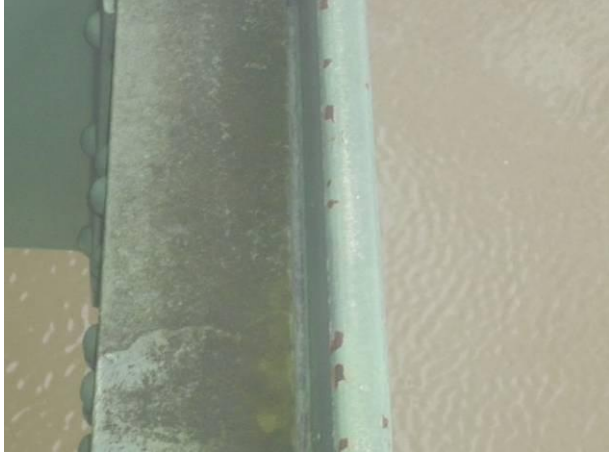
| Schadefoto | Schadeomschrijving |
|---|---|
| | <p>Schade C.A:</p> <p>IH: Hoofddraagconstructie; IS: Hoofddraagconstructie</p> <p>Conservering is vervuild en verouderd.</p> <p>De conservering van de bovenbouw is lokaal gecorrodeerd. Er is spleetcorrosie t.p.v. de knooppunten en hoekaansluitingen. De railbaan van de inspectiewagen heeft lokaal corrosie schade.</p> <p>De bovenbouw is vervuild met mosgroei en alg aangroei.</p> |
| | <p>De onderbouw is geheel geconserveerd (ook het betonnen rijdek) en in redelijke staat. Op lokaal niveau is corrosie waargenomen. Spleetcorrosie op de hoekpunten.</p> |
| | <p>Hiermee voldoet de conservering aan het BON.</p> |

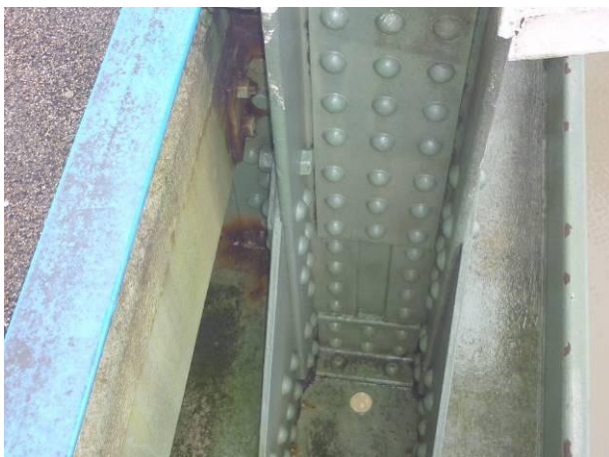
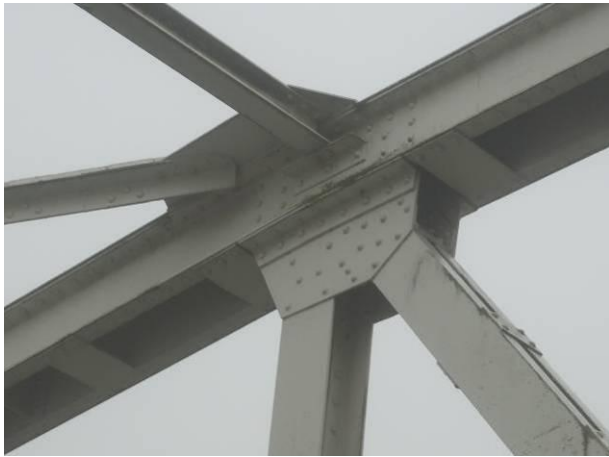
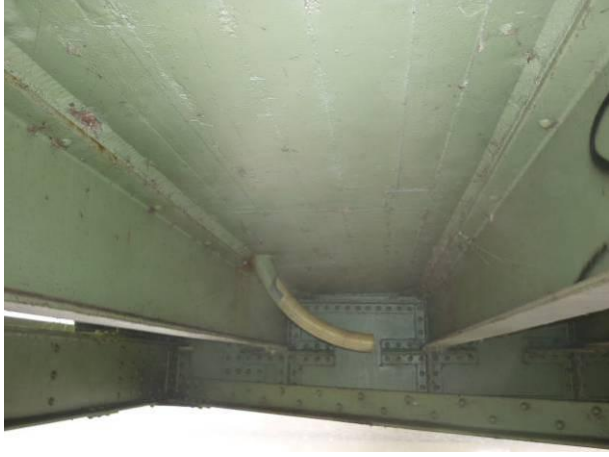
| Schadefoto | Schadeomschrijving |
|---|---|
| <br><br> | Vervolg schade: C.A |

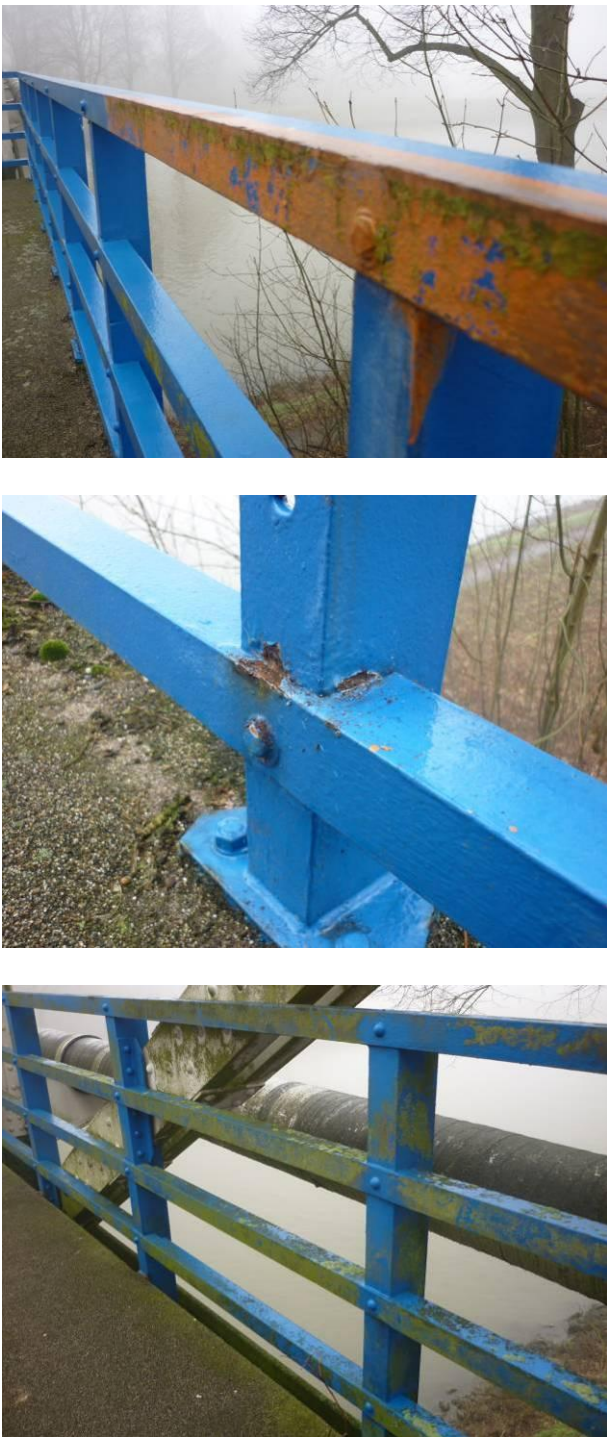
| Schadefoto | Schadeomschrijving |
|---|---|
| | <p>Schade D.A:</p> <p>IH: Leuning; IS: Leuning, Algemeen</p> <p>Leuningen zijn ernstig vervuild door mosgroei over ca. 30% van het oppervlak.</p> <p>Leuningen zijn op knooppunten gecorrodeerd, Ri5 (S4). Overig oppervlak leuningen lokaal gecorrodeerd, Ri1.</p> <p>Lokaal voldoet de esthetica niet aan het BON.</p> |

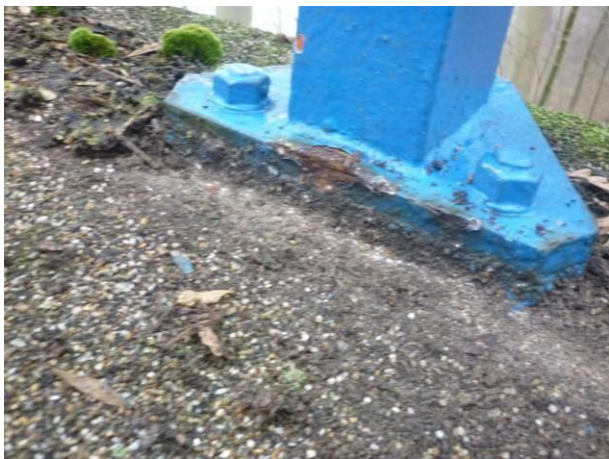
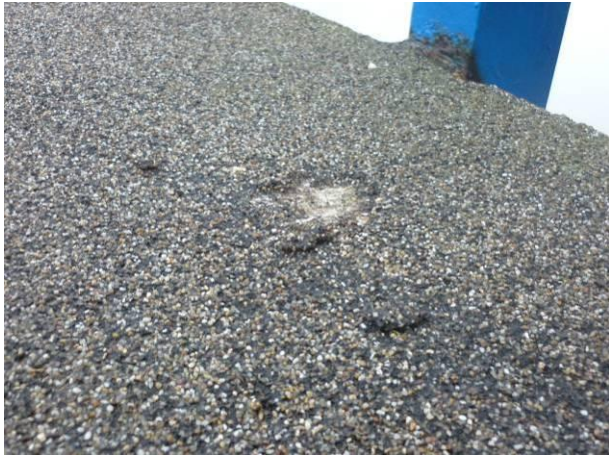
| Schadefoto | Schadeomschrijving |
|---|---|
| <br> | <p>Schade E.A:</p> <p>IH: Schampkant; IS: Schampkant, Algemeen</p> <p>Slijtlaag op de schampkant zit op enkele locaties los. Ook is de schampkant lokaal beschadigd.</p> <p>Schampkant is lokaal vervuild door dikke mosgroei.</p> |

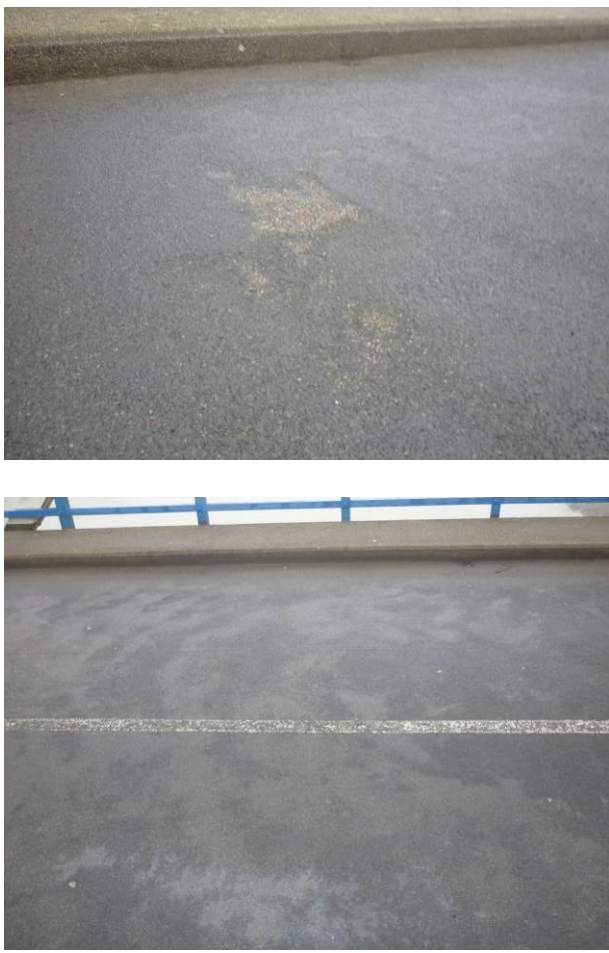
| Schadefoto | Schadeomschrijving |
|---|---|
| | <p>Schade F.A:</p> <p>IH: Slijtlaag; IS: Slijtlaag, Algemeen</p> <p>Uitgereden plekken in slijtlaag.</p> <p>Verspreid over het brugdek is de slijtlaag uitgereden. Hiermee is ook de belijning op de slijtlaag in slechte staat.</p> |

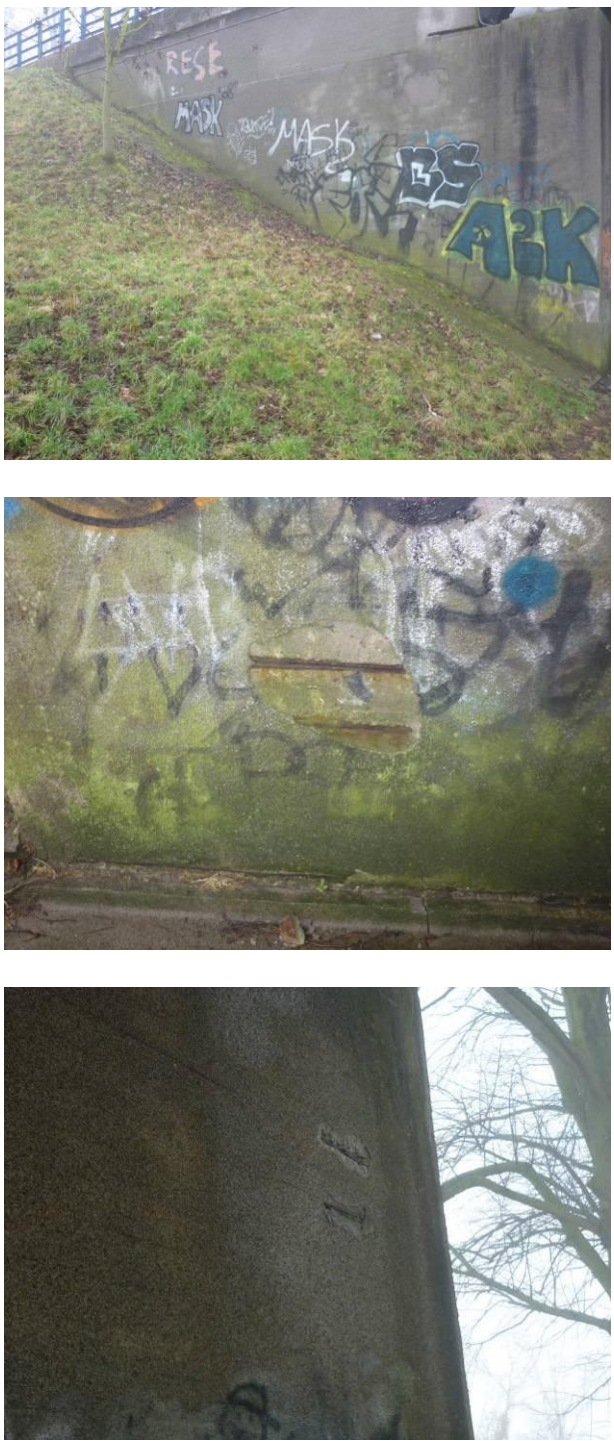
| Schadefoto | Schadeomschrijving |
|---|---|
| | <p>Schade G.A:</p> <p>IH: Steunpunt; IS: Steunpunt, Algemeen</p> <p>Losliggende betonschollen en afwerklaag.</p> <p>Het landhoofd is voorzien van een afwerklaag. Deze ligt op veel locaties los. Onder deze laag is op veel plaatsen gecorrodeerde wapening zichtbaar.</p> <p>De graffiti welke in de bureaustudie is gemeld is goed zichtbaar en neemt meer dan 50% van het oppervlakte van de steunpunten in beslag.</p> |

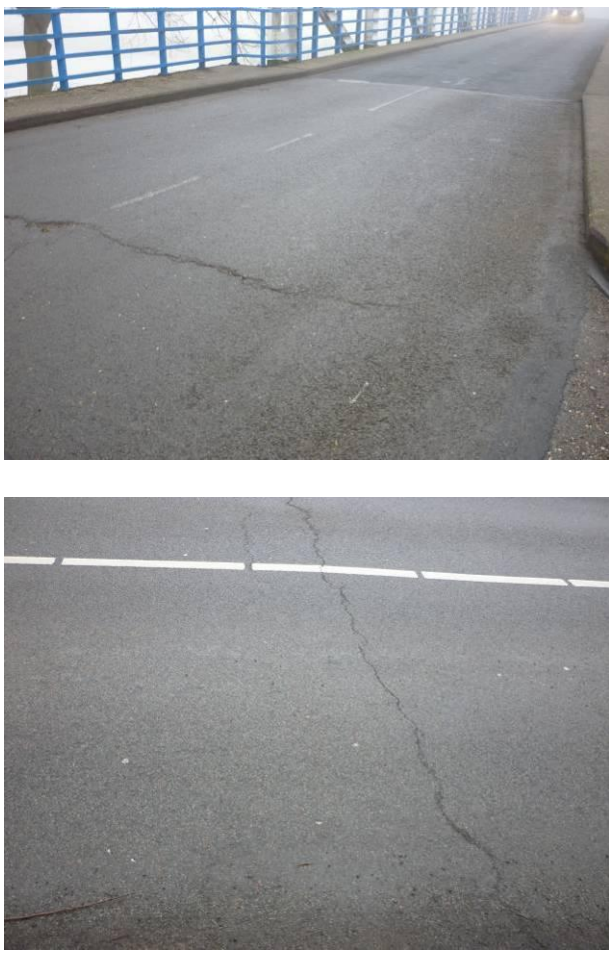
| Schadefoto | Schadeomschrijving |
|---|---|
| | <p>Schade H.A:</p> <p>IH: Verharding wegtype 1, Hoofdwegennet; IS: Asphaltconstructie</p> <p>De asphaltverharding op de landhoofden vertoont scheuren.</p> <p>Zeer waarschijnlijk is hiermee de asfaltlaag niet waterdicht.</p> |

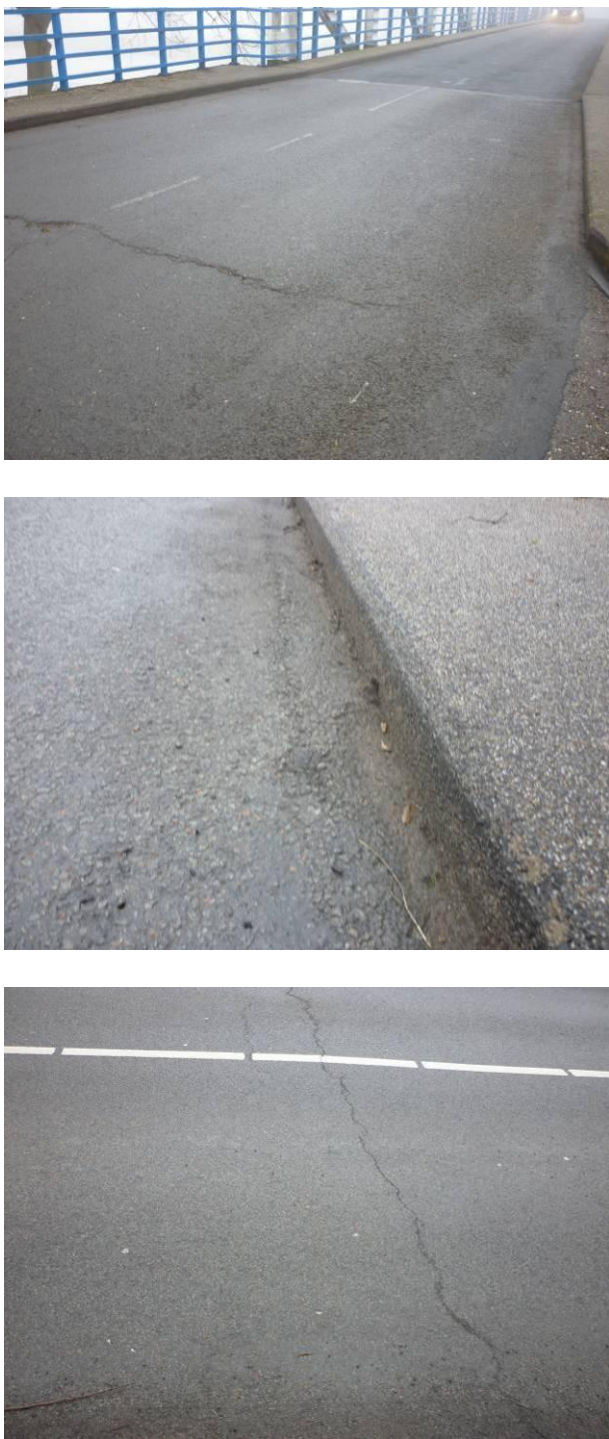
| Schadefoto | Schadeomschrijving |
|---|---|
| | <p>Schade H.B:</p> <p>IH: Verharding wegtype 1, Hoofdwegennet; IS: Asphaltconstructie</p> <p>De asphaltverharding op de landhoofden vertoont scheuren en heeft lokaal blaasvorming. Deze blaasvorming klinkt hol.</p> <p>De combinatie van scheuren en blaasvorming heeft zeer waarschijnlijk nadelige gevolgen voor de veiligheid en het comfort voor de weggebruiker.</p> |
