## Inspectierapport Instandhoudingsinspectie

Beheerobjectcode: 60C-103-01

OMSCHRIJVING                      Brug over het Julianakanaal in de Schutterskampweg  
NAAM                                    Brug Obbicht  
BEHEEROBJECT                    Brug over het Julianakanaal in de Schutterskampweg  
RW / HM                                /

Inspectiedatum: 7-4-2020

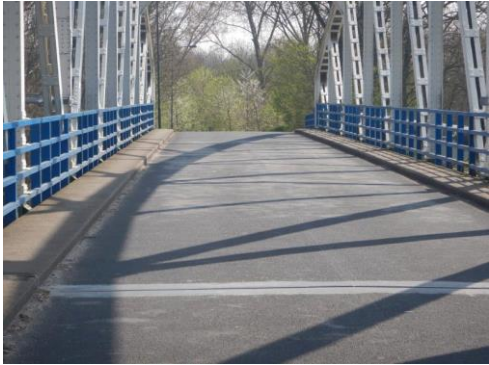
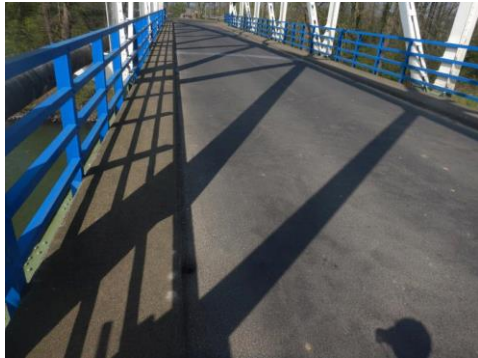
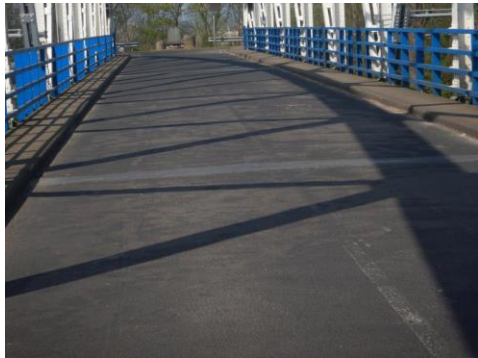
| Omgevingsfoto schade | Schadefoto |
|---|---|
| <p><b>IH onderdeel:</b> Verharding wegtype 4, Licht belast (slijtlaag) - kunststof</p> <p><b>IS onderdeel:</b> Slijtlaag dek - kunststof - OVSP 01-02</p> <p>Inspectiepunt: Constructiemateriaal (staat van)</p> <p>Component:</p> <p>Schadetype :slijtage</p> <p>Oorzaak: verkeersbelasting</p> <p>Schadeindicator: 3 Veel / ernstige schade</p> <p>Schadeoorzaakcategorie: normale veroudering</p> <p>Omschrijving: Schade 1: De slijtlaag op het rijdek vertoont verspreid over OVSP 01-02 kale plekken. De schade bedraagt tussen de 30-40 % van het totale oppervlak.</p> | |

Schade 1: De slijtlaag op het rijdek vertoont verspreid over OVSP 01-02 kale plekken. De schade bedraagt tussen de 30-40 % van het totale oppervlak.

| <i>Schadetype:</i> | slijtage | <i>Oorzaak:</i> | verkeersbelasting |

| <i>Schadeindicator:</i> | <u>3 Veel / ernstige schade</u> |

| Vervangen slijtlaag op dek | 2015 | 15 | 2030 | 42 | 2022 | 2023 | 42 | | | | 42 | | | | | | | | |

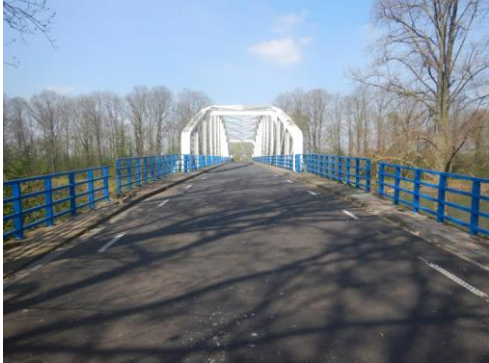
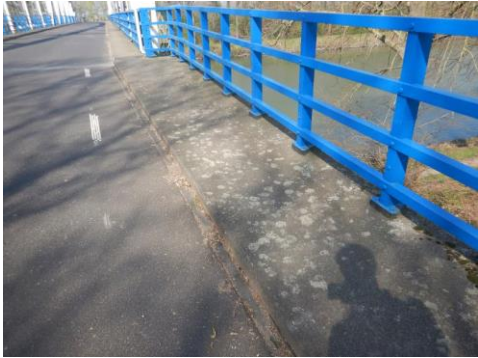
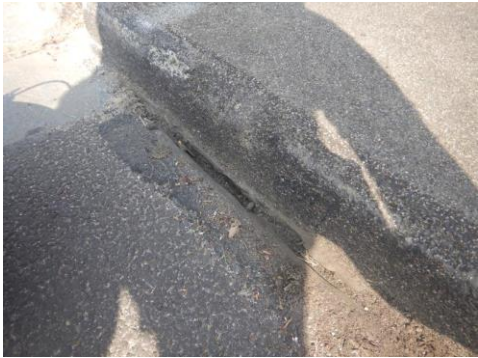
| Omgevingsfoto schade | Schadefoto |
|---|---|
| <p><b>IH onderdeel:</b> Verharding wegtype 4, Licht belast - dab</p> <p><b>IS onderdeel:</b> Asfaltconstructie - dab - STP 01+02</p> <p>Inspectiepunt: Passing / aansluiting / bewegingsruimte / afdichting</p> <p>Component:</p> <p>Schadetype :slechte of ontbrekende afdichting / lekkage</p> <p>Oorzaak: veroudering</p> <p>Schadeindicator: 3 Veel / ernstige schade</p> <p>Schadeoorzaakcategorie: normale veroudering</p> <p>Omschrijving: Schade 2: Het asfalt bij aansluiting op schampkanten sluit niet volledig aan en er is kier zichtbaar. De schade betreft 2 stroken tussen 10-15 cm breed over de volledige lengte van STP 2A.</p> | |

Door een niet waterdichte kantopsluiting vindt inwatering plaats naar onderliggende betonconstructie. Vocht en dooizouten kunnen in onderliggende constructie dringen. Hierdoor is er een hoger risico op het ontstaan van grootschalige gevolgschade aan de onderliggende betonconstructie in de vorm van (chloriden geïnitieerde) wapeningscorrosie.

Schade 2: Het asfalt bij aansluiting op schampkanten sluit niet volledig aan en er is kier zichtbaar. De schade betreft 2 stroken tussen 10-15 cm breed over de volledige lengte van STP 2A.

*Standaard indicatoren:***Schadetype:** slechte of ontbrekende afdichting / lekkag **Oorzaak:** veroudering**Schadeindicator:** 3 Veel / ernstige schade**Afgemelde risico's**

| Vervangen kantopsluiting | | | | | 2020 | 2021 | 1 | 1 | | | | | | | | | | | |

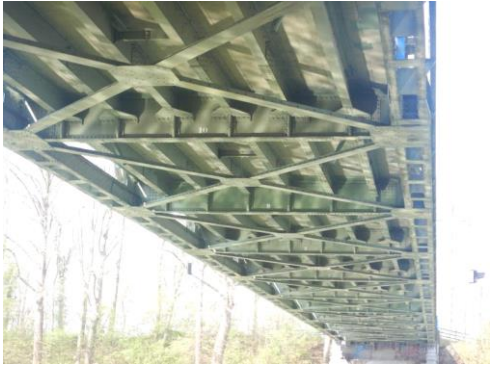
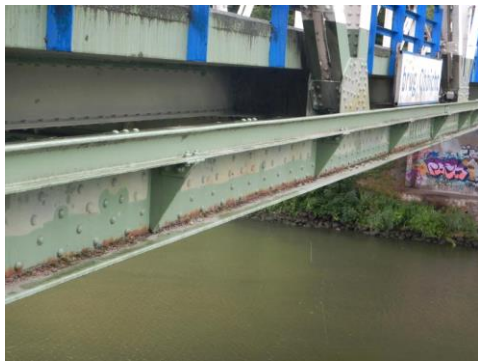
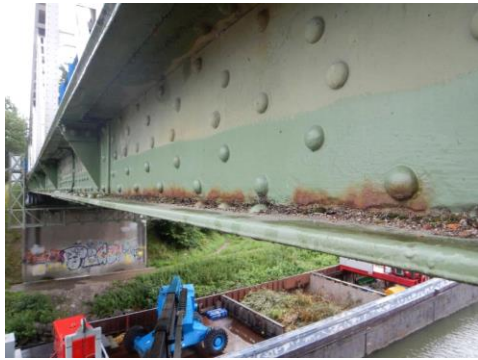
| Omgevingsfoto schade | Schadefoto |
|---|---|
| <p><b>IH onderdeel:</b> Hoofddraagconstructie - beton_staal</p> <p><b>IS onderdeel:</b> Langsligger - staal - OVSP 01-02</p> <p>Inspectiepunt: Constructiemateriaal (staat van)</p> <p>Component:</p> <p>Schadetype :oppervlaktecorrosie</p> <p>Oorzaak: klimatologische invloeden</p> <p>Schadeindicator: 3 Veel / ernstige schade</p> <p>Schadeoorzaakcategorie: normale veroudering</p> <p>Omschrijving: Schade 3: De stalen constructie onder het rijdek vertoont op diverse plekken oppervlakkige corrosie. Met name bij de HWA doorvoeren en bij de voegovergangen. Tevens is de noordelijke hoofdligger aan de buitenzijde vervuild en aangetast door matige tot zware corrosie t.p.v. de onderflens/ tot een hoogte van 7cm van het lijf. Dit is met name in het midden van de overspanning.</p> | |

Door beschadigingen en/of veroudering van de conservering is het staal onvoldoende beschermd tegen klimatologische invloeden. Dit leidt sneller tot corrosie van de staalconstructie met een verminderde duurzaamheid als gevolg. Niet tijdig ingrijpen leidt grootschalige gevolgschades en uiteindelijk tot constructief falen.

Schade 3: De stalen constructie onder het rijdek vertoont op diverse plekken oppervlakkige corrosie. Met name bij de HWA doorvoeren en bij de voegovergangen. Tevens is de noordelijke hoofdligger aan de buitenzijde vervuild en aangetast door matige tot zware corrosie t.p.v. de onderflens/ tot een hoogte van 7cm van het lijf. Dit is met name in het midden van de overspanning.

| <i>Schadetype:</i> | oppervlaktecorrosie | <i>Oorzaak:</i> | klimatologische invloeden |

| <i>Schadeindicator:</i> | <u>3 Veel / ernstige schade</u> |

| IHP Maatregel -<br>Omvang | Laatste<br>JvU | Std<br>Interv. | Berek<br>JvU | Kosten<br>vlgs<br>kengetal.* | Adv.<br>JvU | Uiterst.<br>JvU | Germ<br>ksten* | '20 | '21 | '22 | '23 | '24 | '25 | '26 | '27 | '28 | '29 | '30 |
|---|---|---|---|---|---|---|---|---|---|---|---|---|---|---|---|---|---|---|
| Conserveren onder rijdek | 2015 | 20 | 2035 | 196 | 2020 | 2021 | 58 | 58 | | | | | | | | | | |

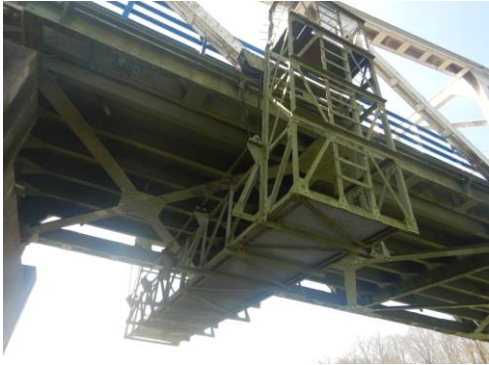
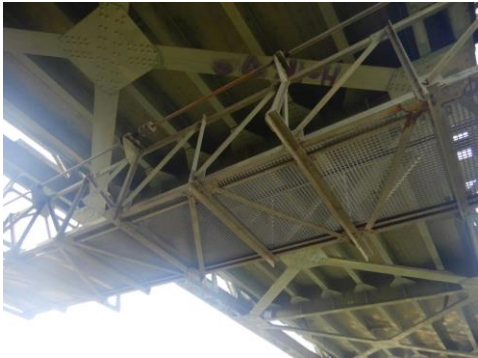
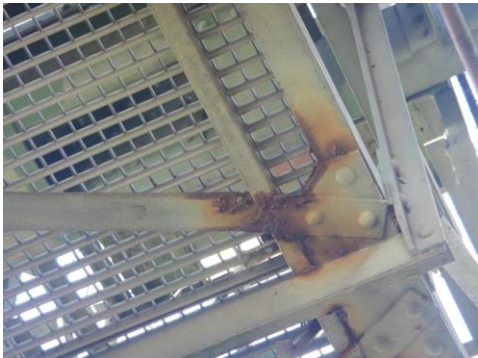
| Omgevingsfoto schade | Schadefoto |
|---|---|
| <p><b>IH onderdeel:</b> Inspectiewagen - -</p> <p><b>IS onderdeel:</b> Inspectiewagen, Algemeen - - - OVSP 01-02</p> <p>Inspectiepunt: Constructiemateriaal (staat van)</p> <p>Component:</p> <p>Schadetype : oppervlaktecorrosie</p> <p>Oorzaak: klimatologische invloeden</p> <p>Schadeindicator: 2 Matige schade</p> <p>Schadeoorzaakcategorie: normale veroudering</p> <p>Omschrijving: Schade 4: Aan de onderzijde van de inspectiewagen is 1 van de diagonalen matig gecorrodeerd.</p> | |

De stalen onderdelen vertonen corrosie en lokaal gaten in het materiaal. Hierdoor is de sterkte en/of stijfheid van de constructie verminderd en wordt bij gebruik het gewicht onvoldoende gespreid over de inspectiewagen. Dit kan leiden tot het falen van de diagonaal en daarmee het falen van de vloer van de inspectiewagen.

Schade 4: Aan de onderzijde van de inspectiewagen is 1 van de diagonalen matig gecorrodeerd.

| <i>Schadetype:</i> | oppervlaktecorrosie | <i>Oorzaak:</i> | klimatologische invloeden |

*Schadeindicator:* 2 Matige schade

| IHP Maatregel -<br>Omvang | Laatste<br>JvU | Std<br>Interv. | Berek<br>JvU | Kosten<br>vlgs<br>kengetal.* | Adv.<br>JvU | Uiterst.<br>JvU | Germ<br>ksten* | '20 | '21 | '22 | '23 | '24 | '25 | '26 | '27 | '28 | '29 | '30 |
|---|---|---|---|---|---|---|---|---|---|---|---|---|---|---|---|---|---|---|
| Conserveren stalen<br>onderdelen | 2016 | 20 | 2036 | 4 | 2031 | | | | | | | | | | | | | |

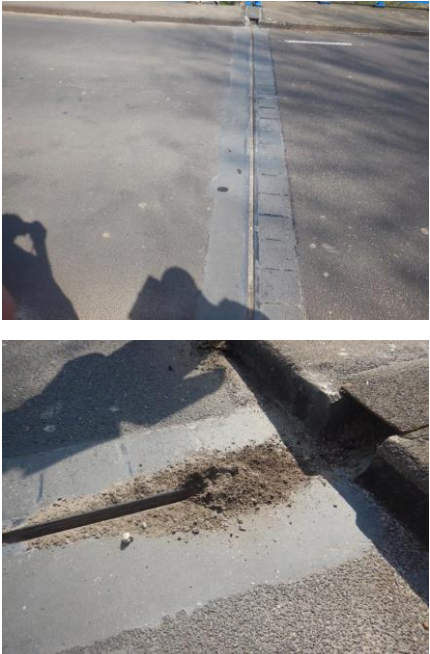
| <p>Actiepunt 01</p> <p>Voegovergang (staal)<br/>Voegovergang, Algemeen</p> <p>Constatering</p> <p>De voegovergangen t.p.v. STP 01+02+ OVSP 01-02 zijn over de volledige lengte met zand vervuild.</p> <p>Maatregel</p> <p>Actiepunt beheerder: Reinigen voegovergangen</p> | |

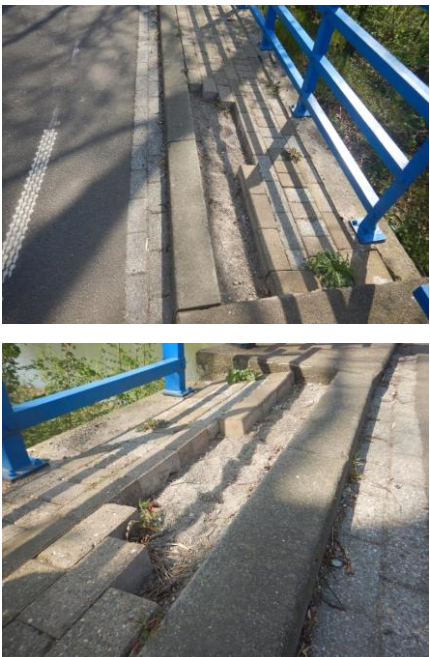
| <p>Actiepunt 02</p> <p>Schamkant<br/>Schamkant, Algemeen</p> <p>Constatering</p> <p>De shamkant vertoont t.p.v. STP 02A/ZB 02 verzakkingen, onregelmatigheden en ontbrekende elementen verharding. Ca. 0,5 m2.</p> <p>Maatregel</p> <p>Actiepunt beheerder: Herstellen bestrating</p> | |

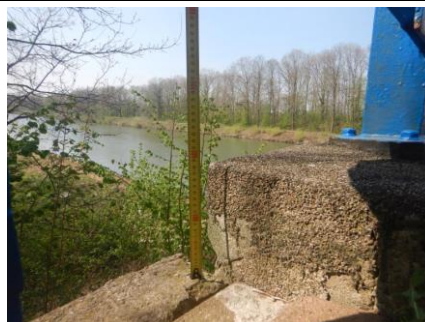
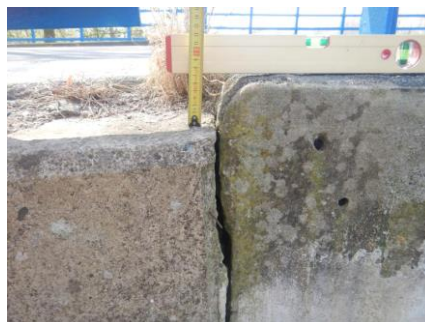
De vleugelwanden zijn ter plaatse van STP 02A verzakt. Ter plaatse van ZB 01 (Y-as:2 en Z-as: 7 cm) en bij ZB 02 (Y-as: 9,5 cm en Z-as:19 cm). Er zijn geen gevolgschades aan de constructie waargenomen.
