Rapportage lekdetectie

Beekpoort 3, 6001 HA, Weert

Rapportagenummer : RAP-M8335
Datum : 17-7-2024
Oplage : 1 exemplaar digitaal

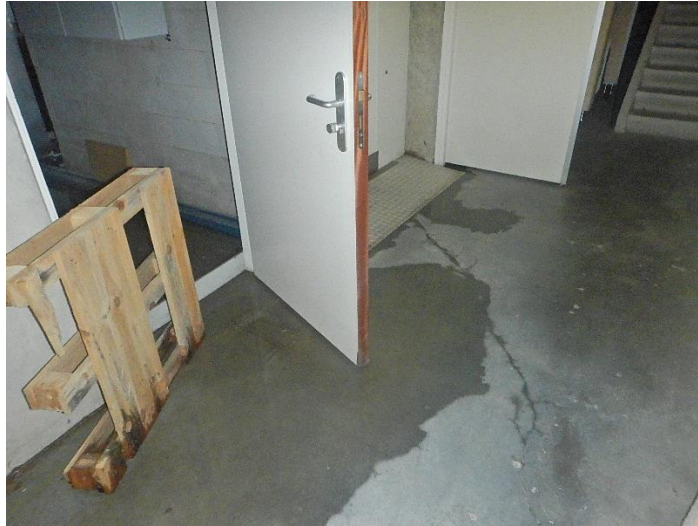
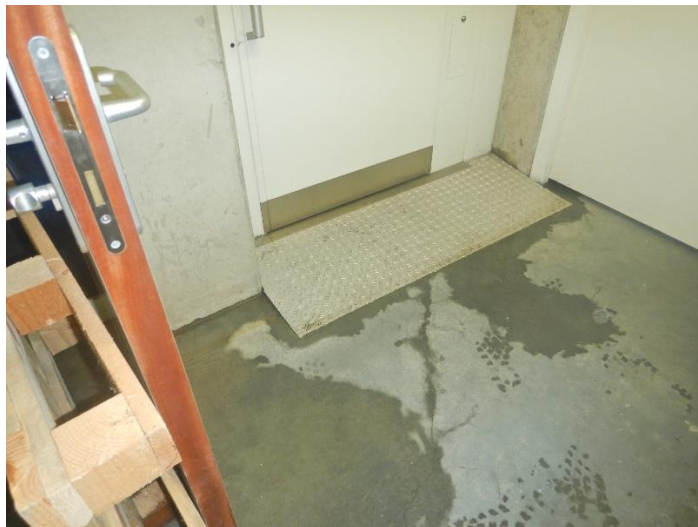
5.1 vochtschade

In de kelder staat er na regenbuien een grote hoeveelheid water op de vloer.

In de kelder staat er na regenval een grote hoeveelheid water op de vloer.

De vochtschade in de kelder wordt veroorzaakt door binnendringend (regen)water vanuit de bestrating van de achterliggende brandgang.

- Plaats afvoergoten langs de brandgang om regenwater effectief af te voeren en te voorkomen dat het de kruipruimte instroomt.
- Installeer een drainsysteem rondom de fundering om overtollig water af te voeren en de kans op binnendringend water te verminderen.
- Zorg voor een goede fundering onder de bestrating in de brandgang om te voorkomen dat deze opnieuw wegspoelt.
- Voer regelmatig inspecties uit en zorg ervoor dat de afvoergoten en drainage schoon en vrij van verstoppingen zijn.
- Zorg voor een goede isolatie en waterdichting van de fundering om binnendringend water tegen te houden.

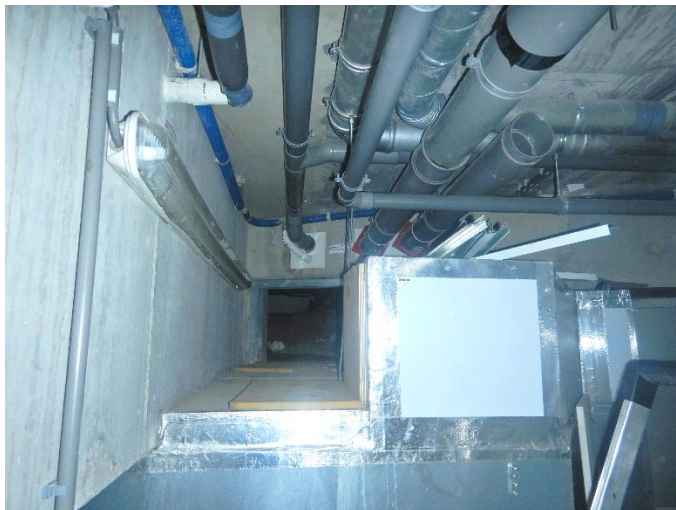
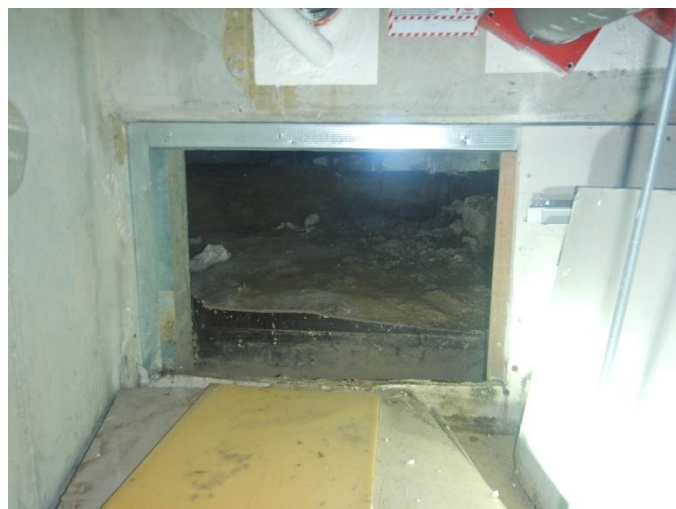
5.2 inspectie kruipruimte

Tijdens ons onderzoek hebben wij een inspectie in de kruipruimte uitgevoerd.

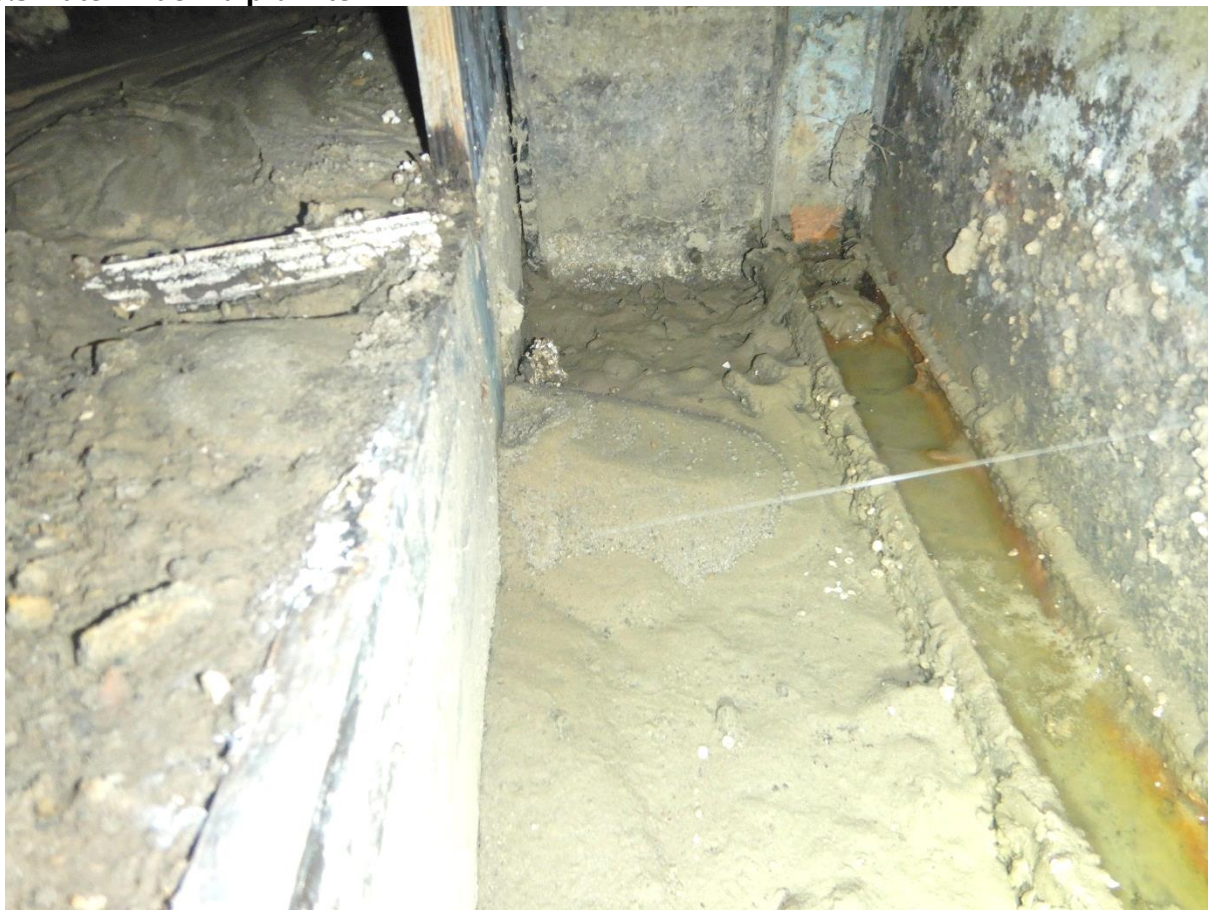
5.3 water in de kruipruimte

In de opening van de kruipruimte is er water zichtbaar.

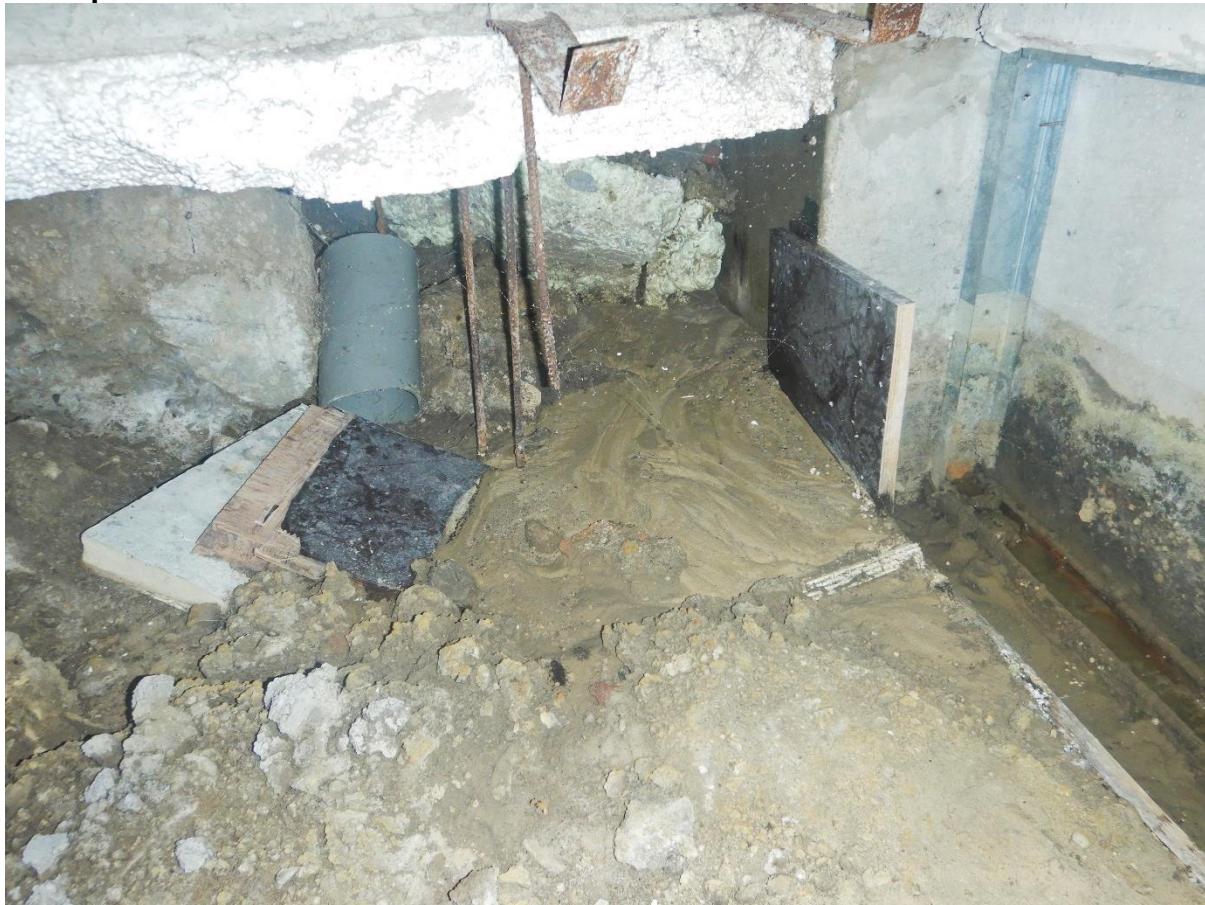
5.4 kruipruimte

In de kruipruimte zijn achter de fundering duidelijke sporen zichtbaar van de loop van het binnendringende water.

In de kruipruimte zijn achter de fundering duidelijke sporen zichtbaar van het binnendringende water. De weggespoelde bestrating in de brandgang zorgt ervoor dat bij hevige regenval het water de kruipruimte instroomt en via het luik in de fundering naar binnen komt.

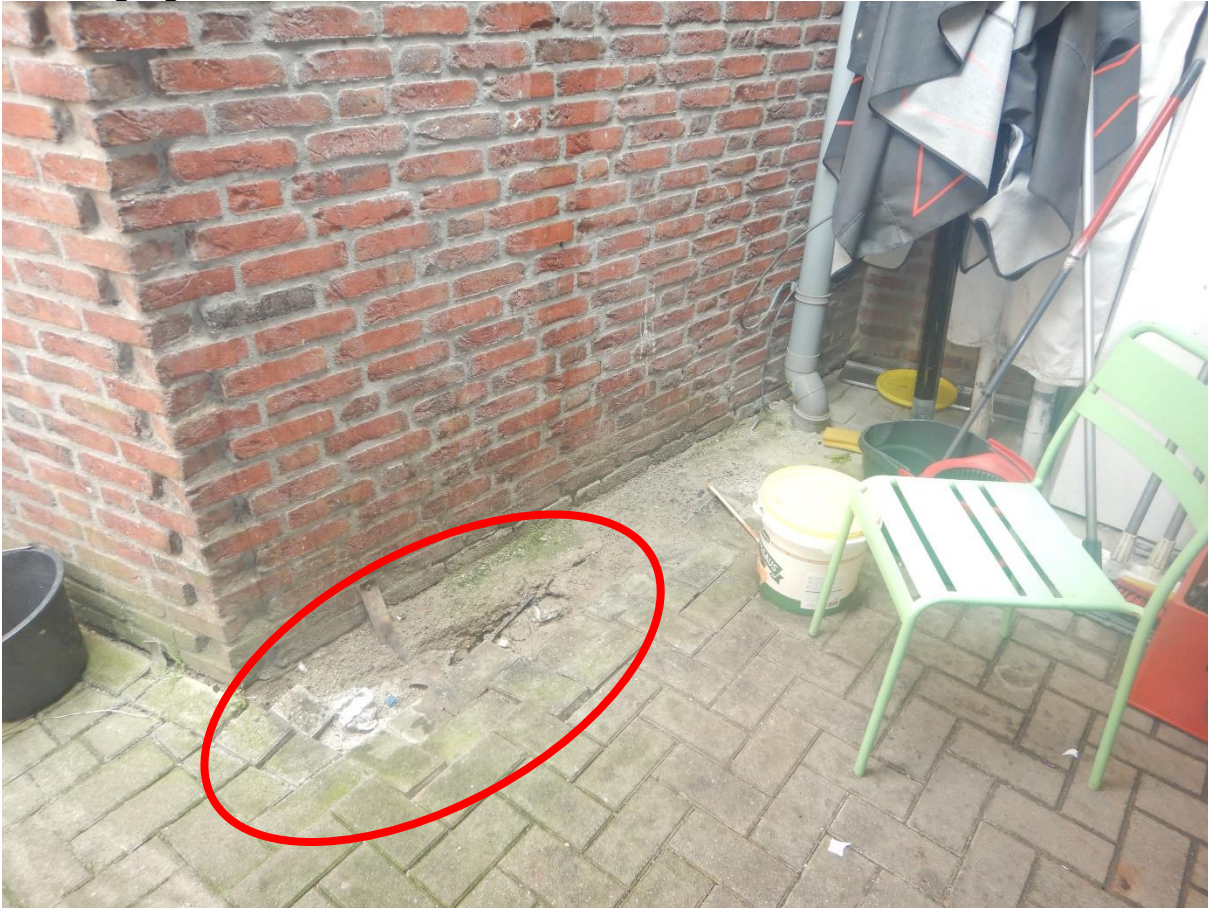
5.6 brandgang achter Bassin 4

De bestrating in de brandgang is weggespoeld, waardoor bij hevige regenval het water de kruipruimte instroomt.

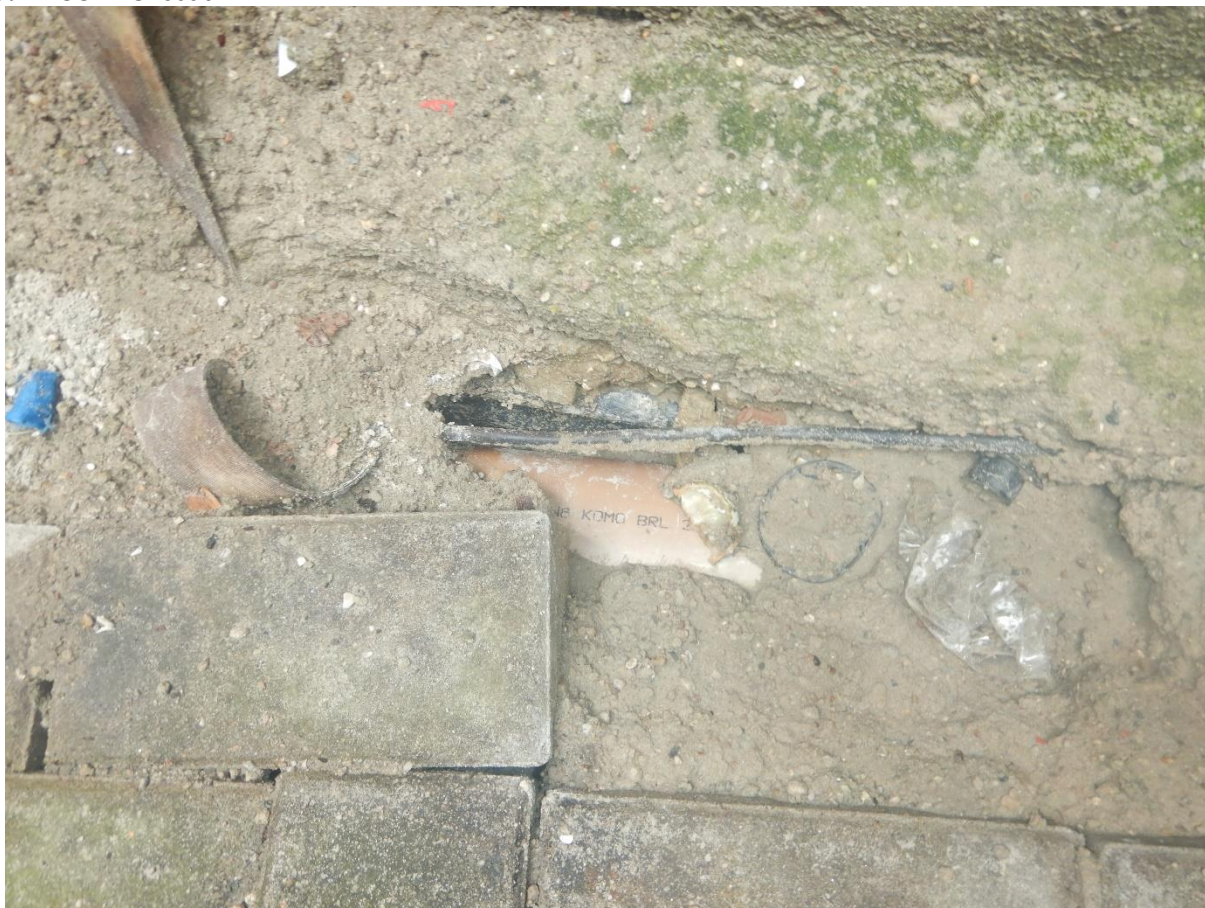
5.7 riool zichtbaar

Het riool is hier direct onder de bestrating zichtbaar.
