Schoolgebouw  
Helwigstraat 1a te Cuijk

M230002  
Versie: 1

14-3-2023

Asbestinventarisatie conform het certificatieschema voor het procescertificaat asbestinventarisatie dat is vastgesteld door de Stichting Ascert als bedoeld in artikel 1.5a, onderdeel c, van het Arbeidsomstandighedenbesluit.  
Onderzochte bouwwerk, constructie of object: schoolgebouw  
Adres: Helwigstraat 1a  
Postcode en plaats: 5431GH Cuijk  
DIA/rapporteur: dhr. P. Peters (DIA 51E-151120-411725)  
Datum onderzoek: 14-3-2023  
Projectnummer: M230002

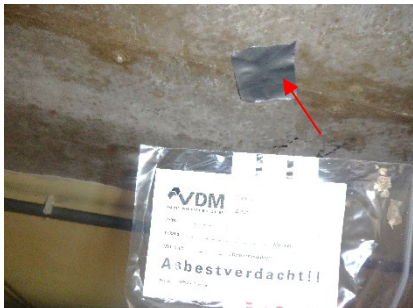
**Conclusie en aanbeveling bron 1:** De vlakke plaat is asbesthoudend en licht beschadigd. Wij adviseren de asbesthoudende bron bij renovatie/sloop te laten verwijderen.

Aanzicht vlakke plaat, monster 1

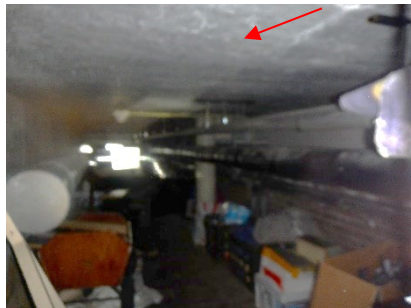
**Opmerking bron 1:** De vlakke plaat is toegepast als bekisting. De vlakke plaat loopt over het metselwerk heen. Bij het uitvoeren asbestverwijderingswerkzaamheden kan er sprake zijn van ernstige risico's die niet aan asbest zijn gerelateerd, is een andere werkmethode dan de werkmethode die is opgenomen in het inventarisatierapport uitsluitend toegestaan na goedkeuring van een gecertificeerde hogere veiligheidskundige als bedoeld in artikel 2.16 van de Arbeidsomstandighedenregeling of een gecertificeerd arbeidshygiënist als bedoeld in artikel 2.15 van de Arbeidsomstandighedenregeling, beiden in het bezit van Diploma-ADK of certificaat Asbestdeskundige (ADK) of een diploma of certificaat waaruit een gelijkwaardig asbestkennisniveau blijkt.

Aanzicht vlakke plaat, plafond buitenberging

Er dient een eindcontrole door een door RvA geaccrediteerde (ISO 17020) inspectie-instelling te worden uitgevoerd volgens NEN 2990, onderdeel visuele inspectie en onderdeel luchtmetingen.

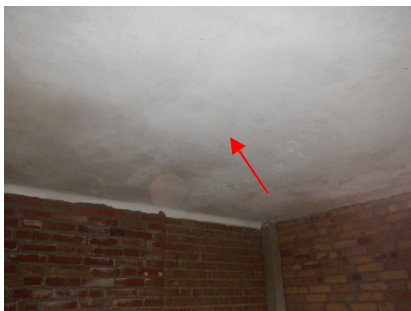
**Conclusie en aanbeveling bron 2:** De vlakke plaat is asbesthoudend en licht beschadigd. Wij adviseren de asbesthoudende bron bij renovatie/sloop te laten verwijderen.

**Opmerking bron 2:** De vlakke plaat is toegepast als bekisting. De vlakke plaat loopt over het metselwerk heen. De vlakke plaat is gerefereerd aan monster 1. De uiterlijke structuurkenmerken zijn hetzelfde als de bemonsterde vlakke plaat. De bron dient bekisting. De verwijderingsmethode kan plaatsvinden middels openluchtsanering conform risicoklasse 2. De aangetroffen situatie voldoet Artikel 22.12 conform Staatscourant 2022 nr. 7453 d.d. 28 maart 2022).

Aanzicht vlakke plaat, plafond buitenberging

Er dient een eindcontrole door een door RvA geaccrediteerde (ISO 17020) inspectie-instelling te worden uitgevoerd volgens NEN 2990, onderdeel visuele inspectie.

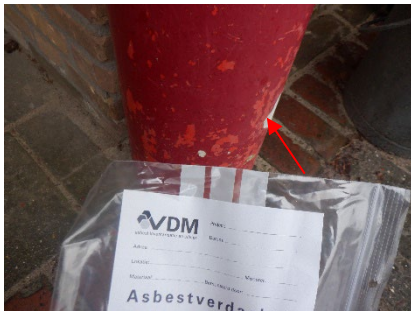
**Conclusie en aanbeveling bron 3:** De kolom is asbesthoudend en licht beschadigd. Wij adviseren de asbesthoudende bron bij renovatie/sloop te laten verwijderen.

Aanzicht ac kanaal, monster 2

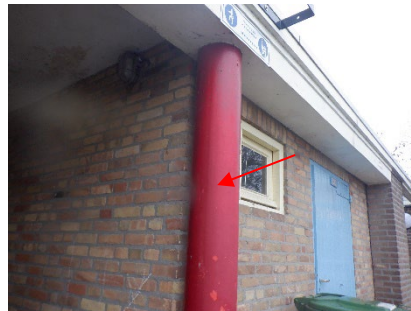
Aanzicht ac kanaal, kolom buitenberging

Er dient een eindcontrole door een door RvA geaccrediteerde (ISO 17020) inspectie-instelling te worden uitgevoerd volgens NEN 2990, onderdeel visuele inspectie.

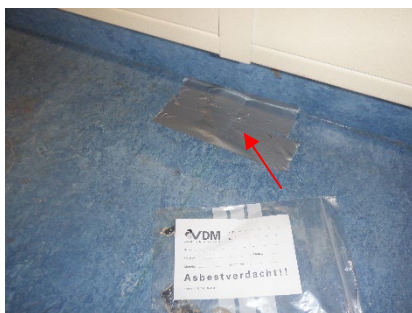
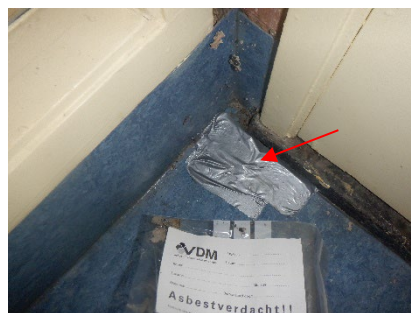
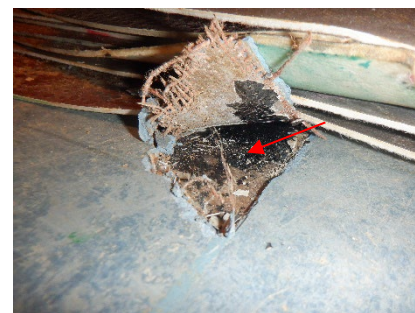
**Conclusie en aanbeveling bron 4:** De lijm is asbesthoudend en niet beschadigd. Wij adviseren de asbesthoudende bron bij renovatie/sloop te laten verwijderen.

**Opmerking bron 4:** De lijm bevindt zich onder asbestvrije vloerbedekking met egaline. De vloerbedekking en egaline dienen door het gecertificeerd asbestverwijderingsbedrijf in containment risicoklasse 2 te worden verwijderd. Van materialen waarin het asbest niet homogeen aanwezig is, worden meerdere monsters genomen. (Staatscourant 2022 nr. 7453 d.d. 28 maart 2022).

Aanzicht lijm, monster 3 en 4 en lijm onder asbestvrije vloerbedekking

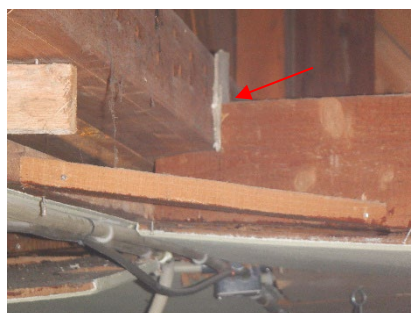
**Conclusie en aanbeveling bron 5:** De vlakke plaat is asbesthoudend en niet beschadigd. Wij adviseren de asbesthoudende bron bij renovatie/sloop te laten verwijderen.

Aanzicht vlakke plaat, tussen balklaag dakconstructie ruimte 05

Het werkgebied dient afgezet/gemarkeerd te worden. Het bedrijf dat de asbestverwijderingswerkzaamheden uitvoert, dient de best bestaande technieken toe te passen. Er dienen bronmaatregelen genomen te worden om vezelemisatie te voorkomen. De te nemen bronmaatregelen en te gebruiken persoonlijke beschermingsmiddelen dienen vastgelegd te zijn in een Risico Inventarisatie Evaluatie (RI&E). Er dient een visuele inspectie conform NEN2990 hoofdstuk "Visuele Inspectie." te worden uitgevoerd van het gehele werkgebied. Verwijdering van asbest in risicoklasse 1 kan, onder strenge voorwaarden, ook geschieden door niet gecertificeerde bedrijven (zie website <http://www.infomil.nl> ). Wij adviseren het verwijderen van asbest in risicoklasse 1 te laten uitvoeren door een gecertificeerd asbestverwijderingsbedrijf om de hierboven genoemde reden.

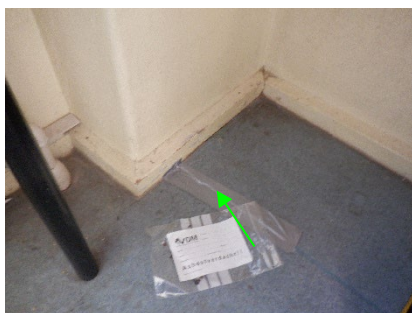
**Conclusie en aanbeveling bron 6:** Het zeil is asbestvrij.

Aanzicht zeil, monster 6

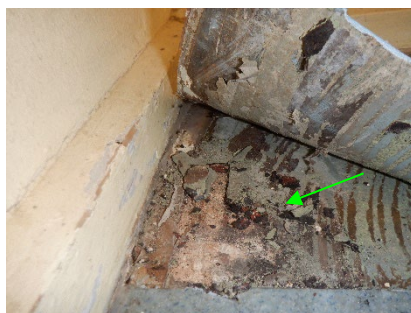
Aanzicht zeil, vloer ruimte 01

Het zeil is asbestvrij.

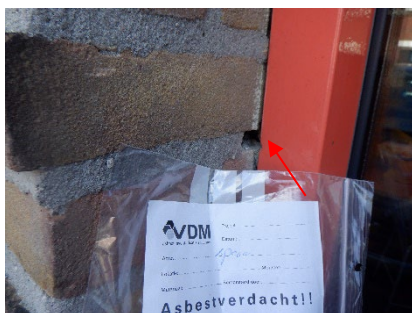
**Conclusie en aanbeveling bron 7:** De vochtkering is asbesthoudend en niet beschadigd. Wij adviseren de asbesthoudende bron bij renovatie/sloop te laten verwijderen.

Aanzicht vlakke plaat, monster 7

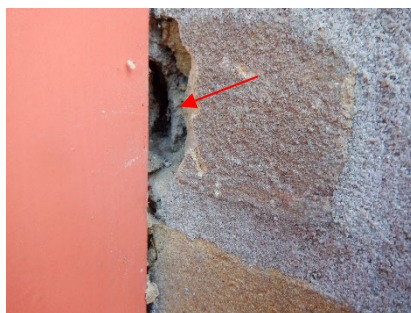
Aanzicht vlakke plaat, kozijnen begane grond schoolgebouw

De vochtkering is asbesthoudend en niet beschadigd

Er dient een eindcontrole door een door RvA geaccrediteerde (ISO 17020) inspectie-instelling te worden uitgevoerd volgens NEN 2990, onderdeel visuele inspectie.

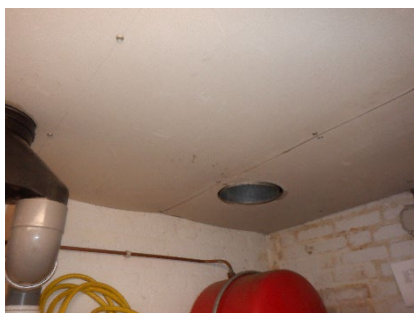
Aanzicht plafond cv ruimte en kruipruimte

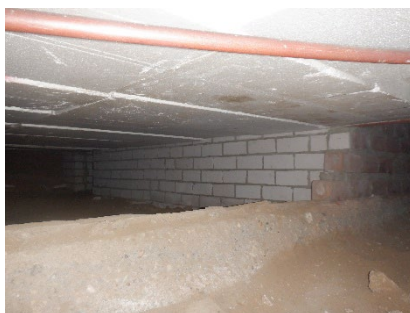
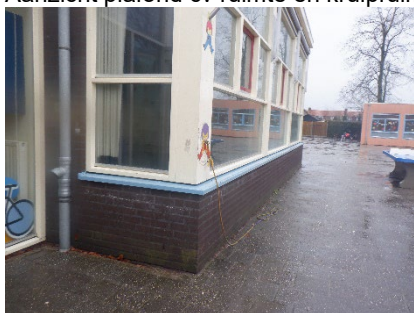
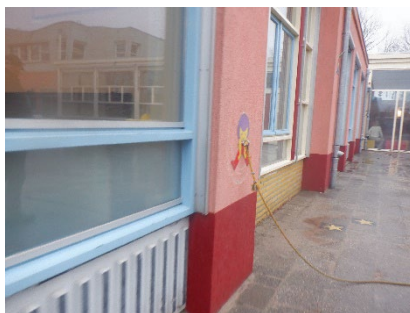
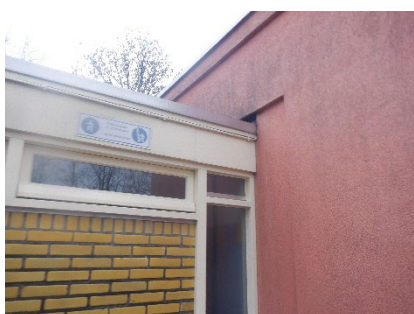
Aanzicht beglazingskitten en dakrand

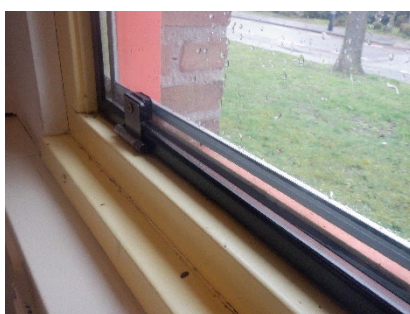
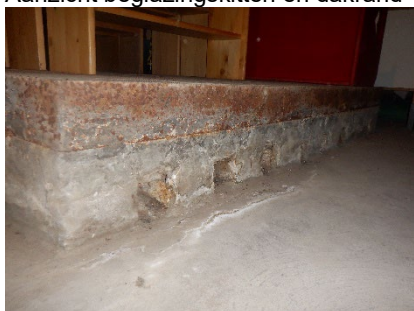
Aanzicht opstort en dilatatievoeg

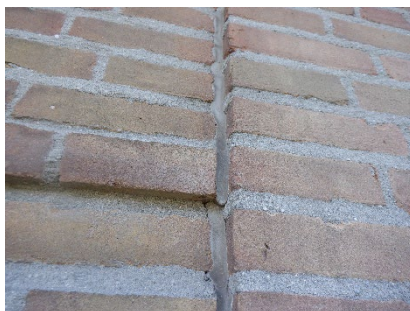
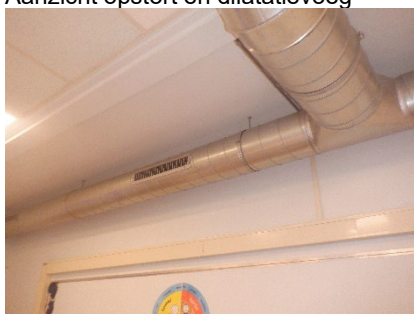
Aanzicht ventilatiesysteem
