# Bomen Effect Analyse 17 bomen

Basisschool De Nienekes  
Cuijk

Zeeland, maart 2023

Status rapport: Definitief 13 maart 2023

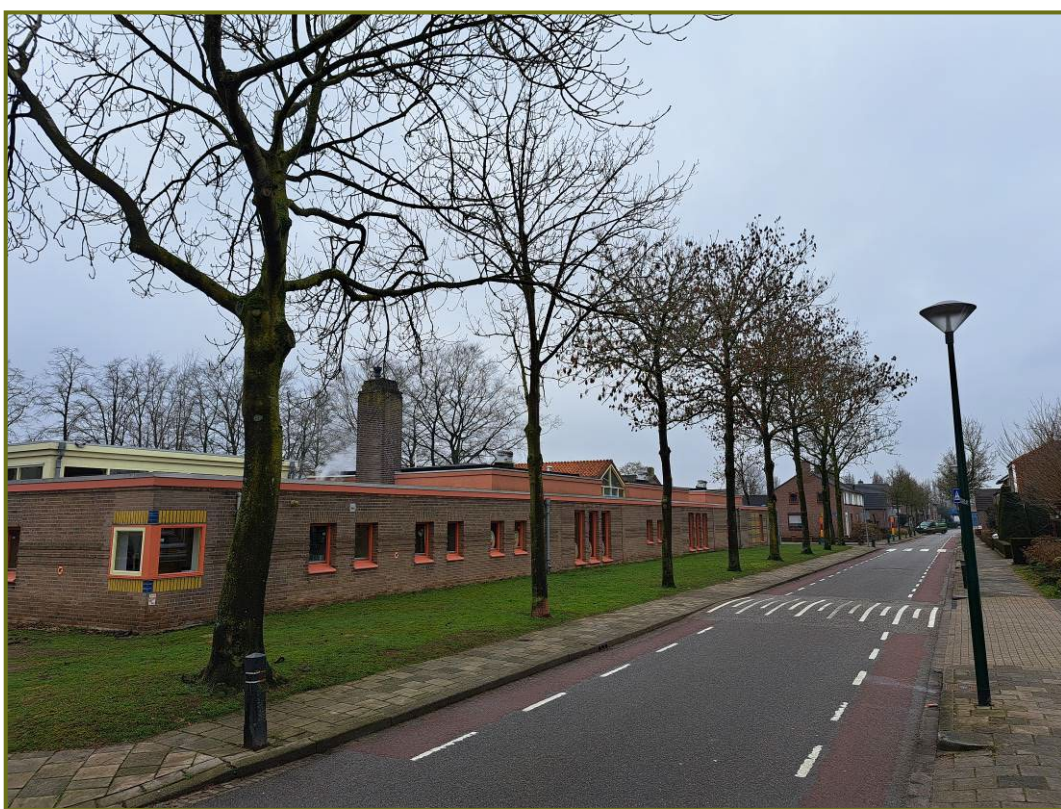
De onderhoudstoestand is bij de bomen aanvaard. Bij de essen zijn alleen enkele afgestorven takken en twijgen < 4 cm in diameter in de kroon aangetroffen.

Afbeelding 2. Essen 1 t/m 8 aan de Veldweg

Indien behoud van de essen wenselijk is, dient de huidige groeiplaats (gazon) gehandhaafd te blijven en zelfs verbeterd te worden.

Nieuwe verharding kan alleen gerealiseerd worden op de grens van de huidige gevel van de basisschool, dus tenminste op > 5 meter uit de bomen.

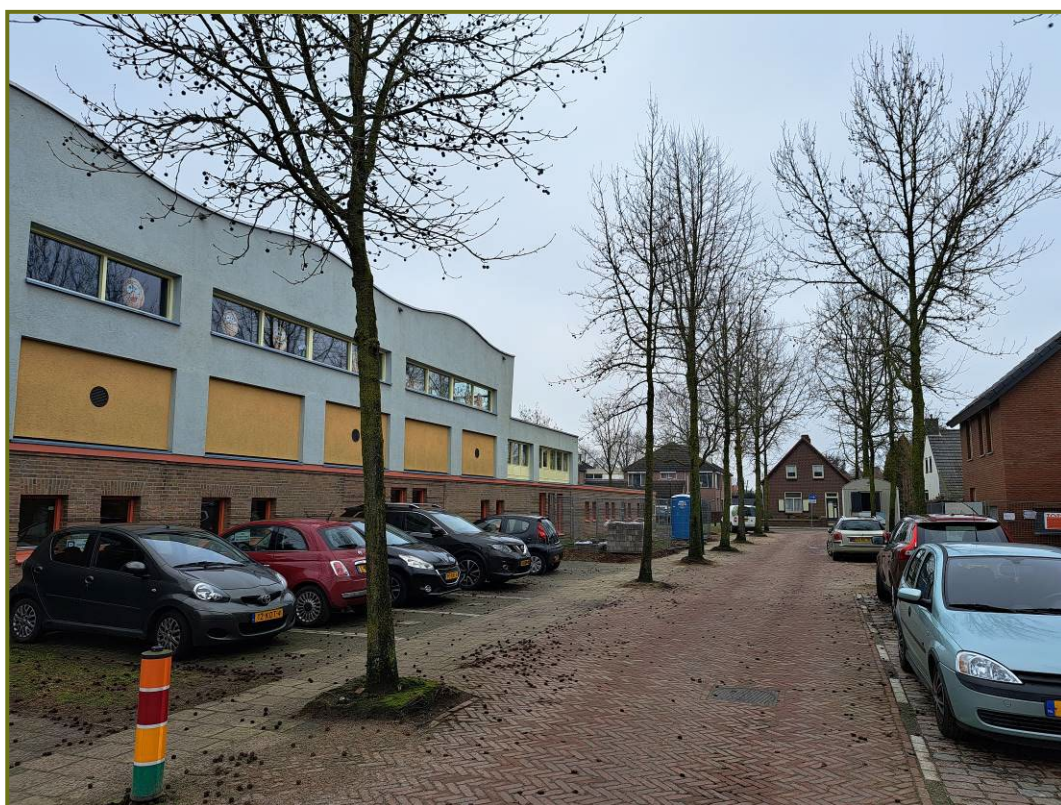
Bij de amberbomen is in meer en mindere mate opdruk in de verharding aanwezig. De opsluitbanden zijn recent verwijderd.

Afbeelding 3. Amberbomen 9 t/m 15 aan de Florisstraat

Bij de realisatie van het voetpad ondervinden de bomen schade. Door de bomen in een groenstrook te situeren ontslaat meer groeiruimte. Bij voorkeur wordt de verharding hier verwijderd. Het cunetzand en overige slechte grond dient met een grondzuigwagen verwijderd te worden waarna de groeiplaats wordt aangevuld met bomengrond.

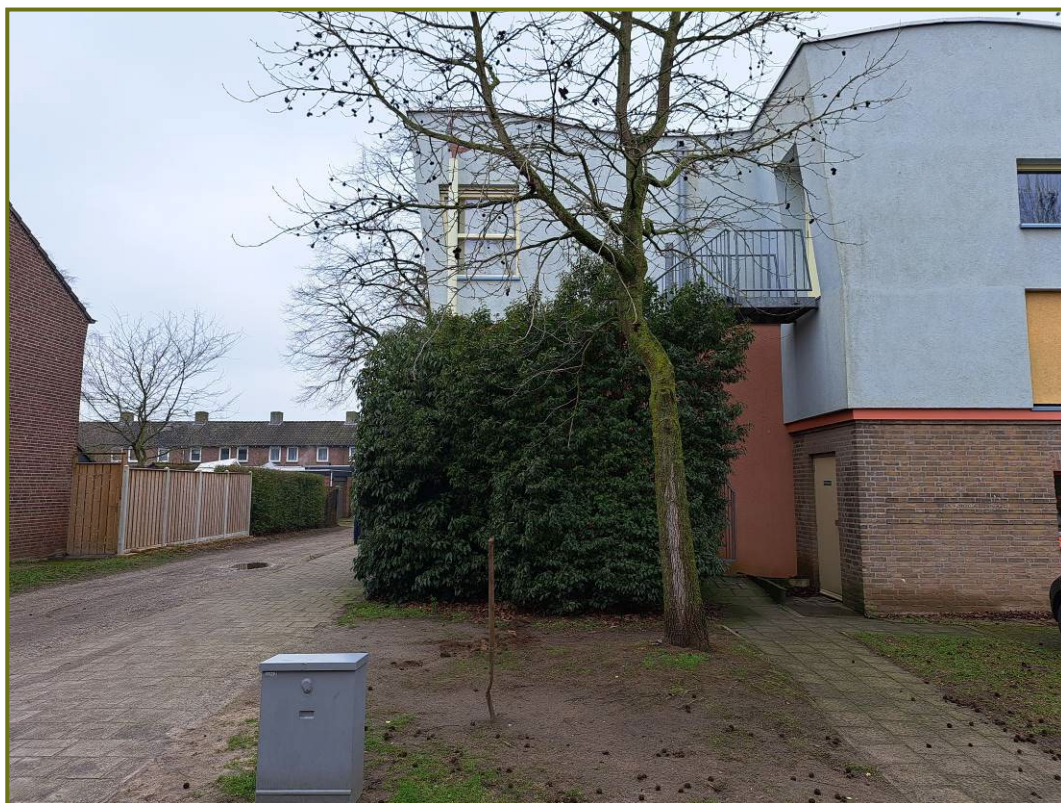
Afbeelding 4. Amberboom 16

Indien behoud van amberboom 16 wenselijk is, dienen geen parkeerplaatsen te worden aangelegd. De huidige groeiplaats (gazon) dient gehandhaafd te blijven en zelfs verbeterd te worden.

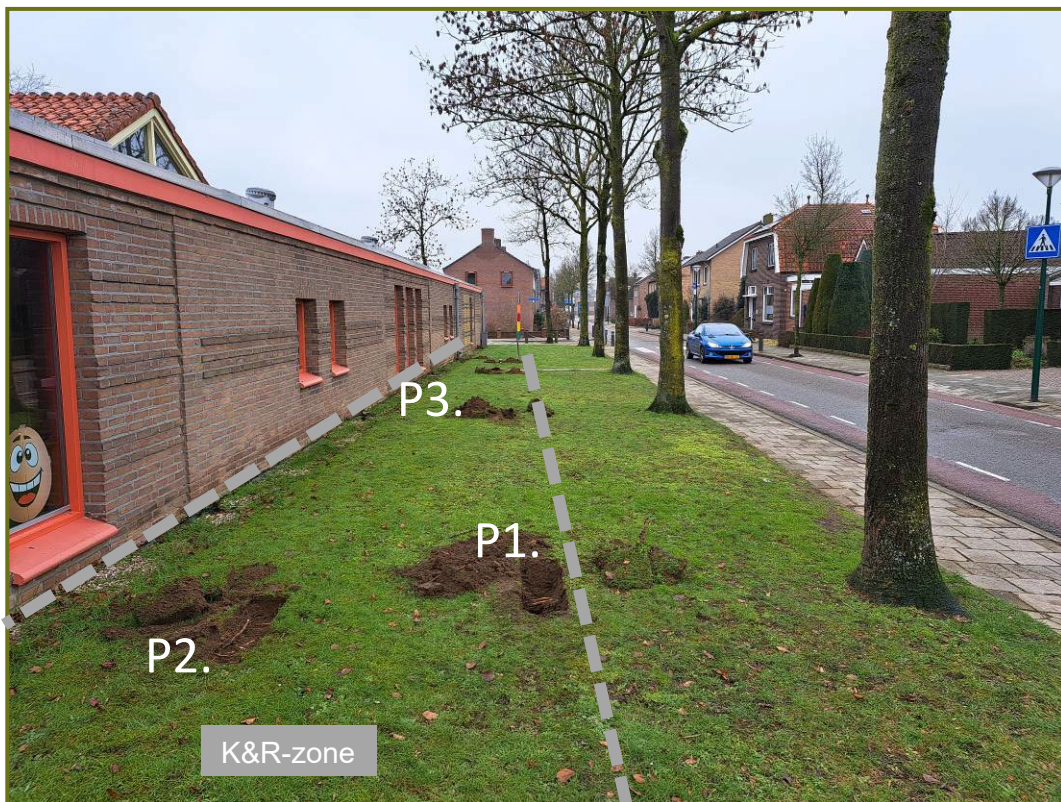
Afbeelding 5. Profielkuilen 1-3

In de profielkuilen is overwegend donkerbruin leemhoudend zand aangetroffen. Door de intensieve beworteling is veelal dieper graven niet mogelijk.

Op alle afstanden vanaf 2 meter uit de stam tot aan de gevel van het gebouw is een intensief pakket wortels aangetroffen. Op 2 meter uit de stam zijn wortels > 5 cm in diameter aangetroffen. Op 3-4 meter uit de stam van de boom zijn nog steeds wortels van 2-3 cm in diameter aangetroffen.

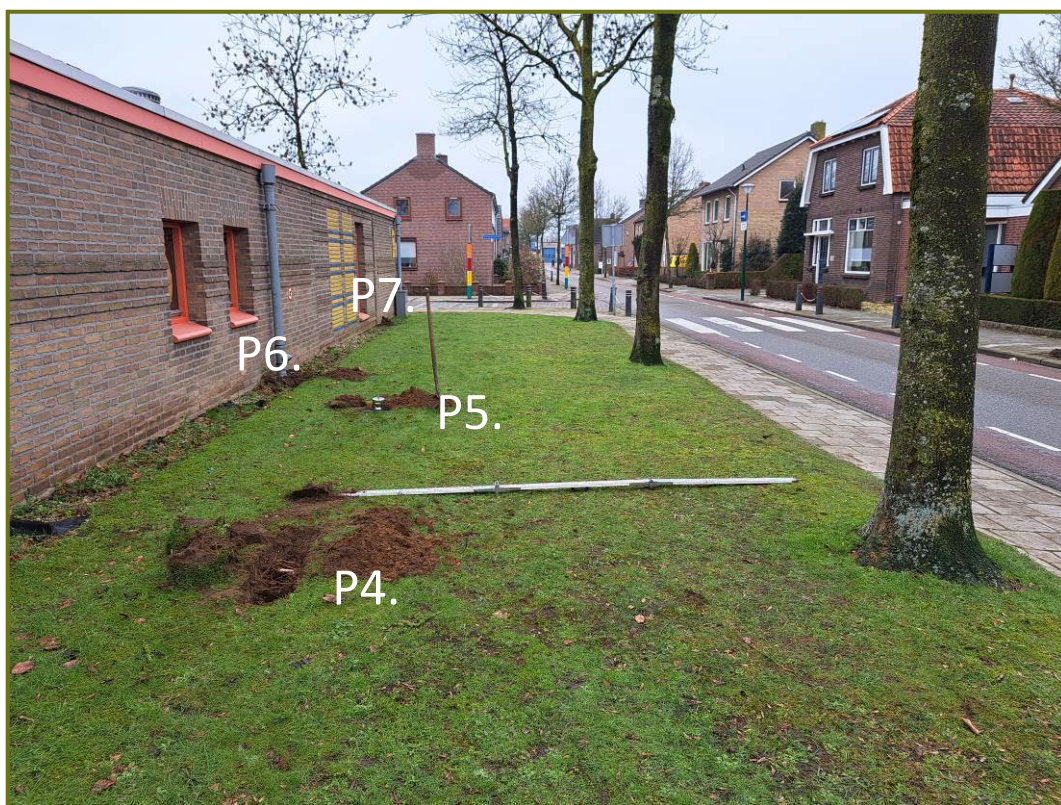
Afbeelding 6. Profielkuilen 4-7

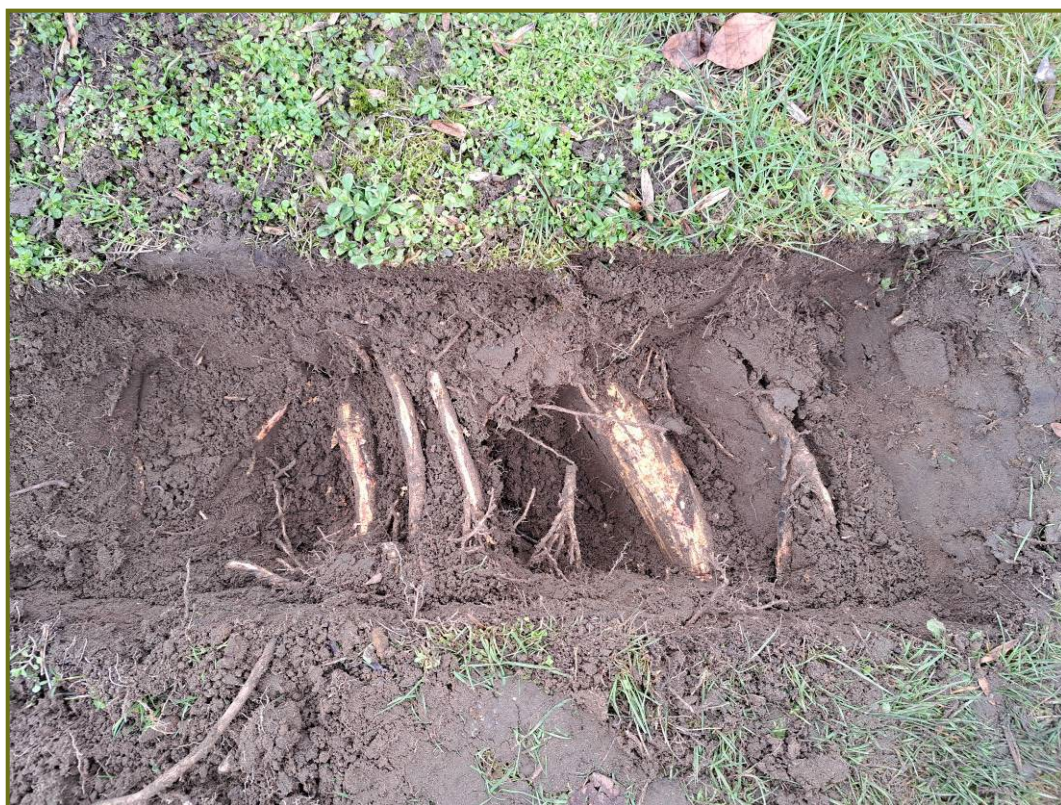
Afbeelding 7. Profielkuil 1 met grote wortels

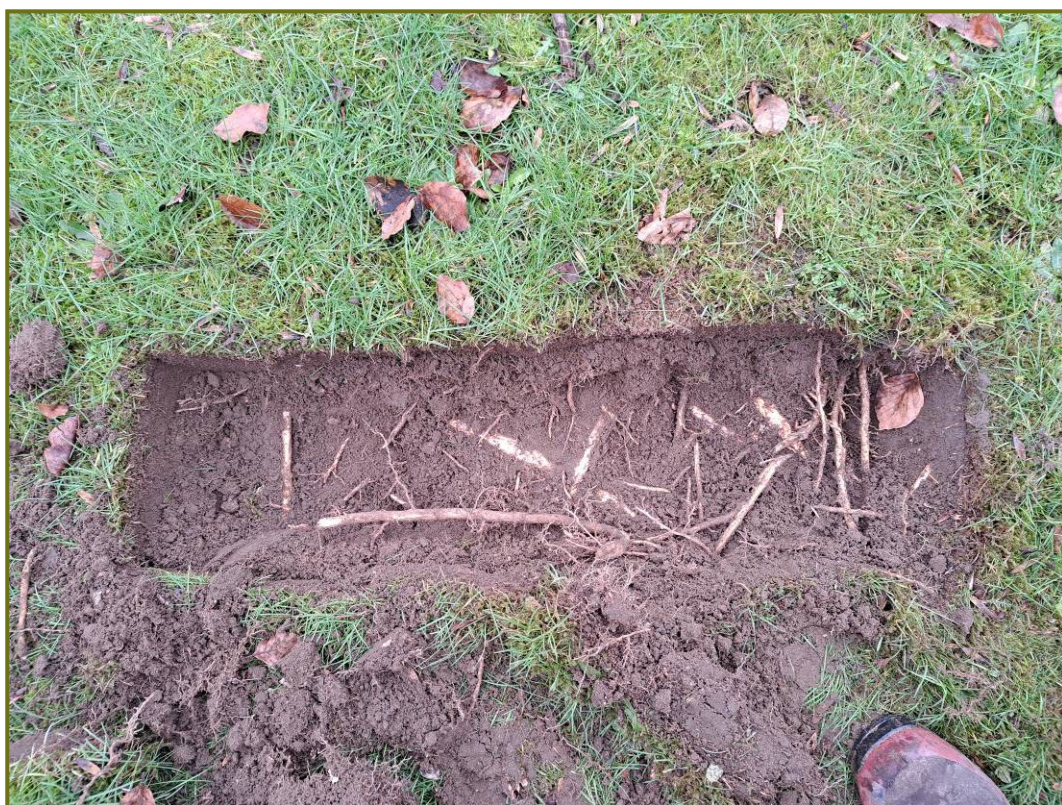
Afbeelding 8. Profielkuil 2 ondoordringbaar pakket wortels

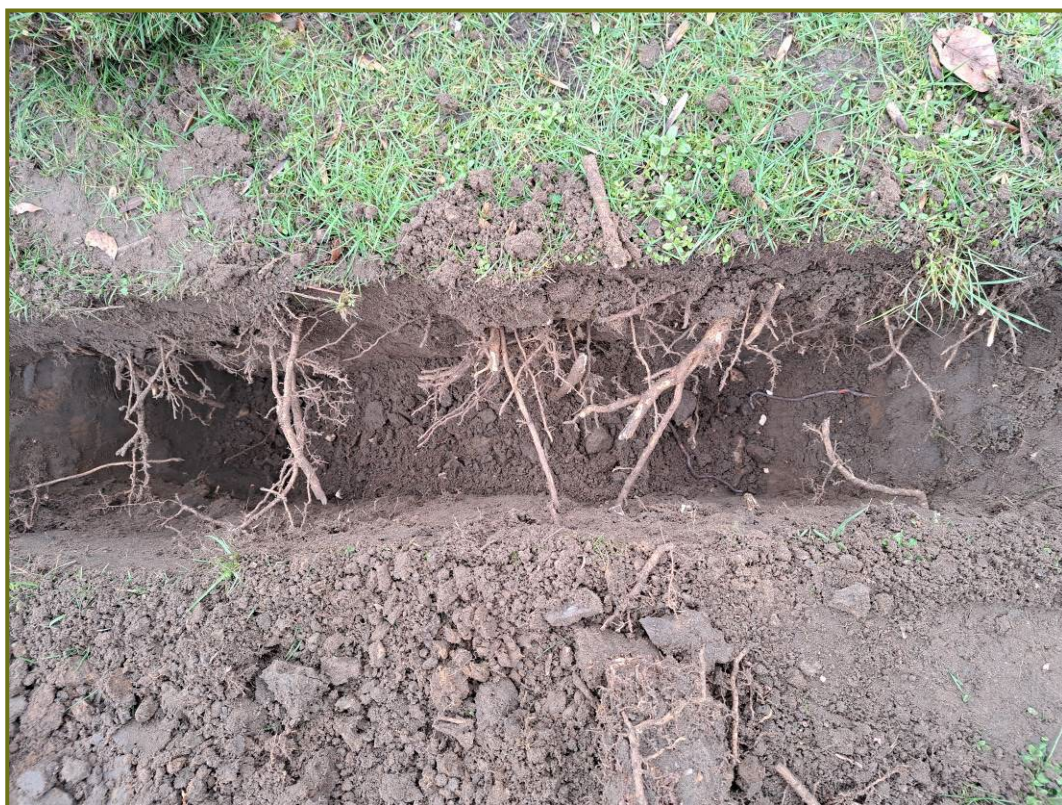
Afbeelding 9. Profielkuil 3 Intensief pakket wortels, ook enkele afgestorven/beschadigde wortels

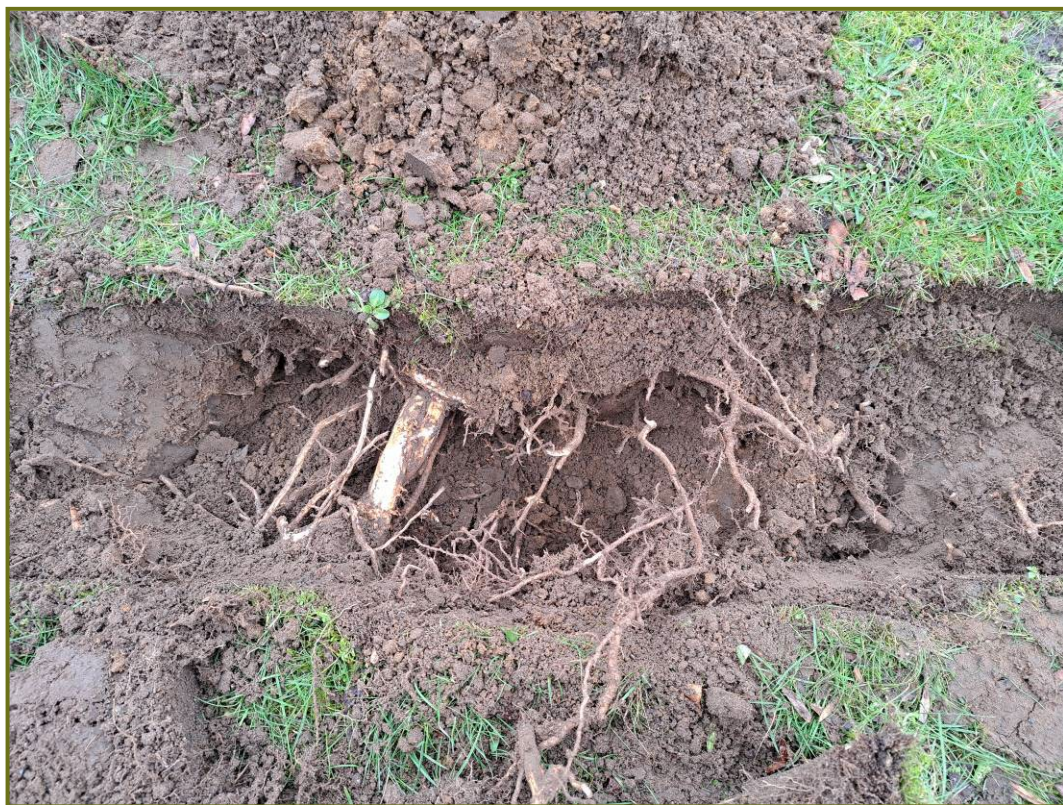
Afbeelding 10. Profielkuil 4 wortels 2-3 cm in diameter

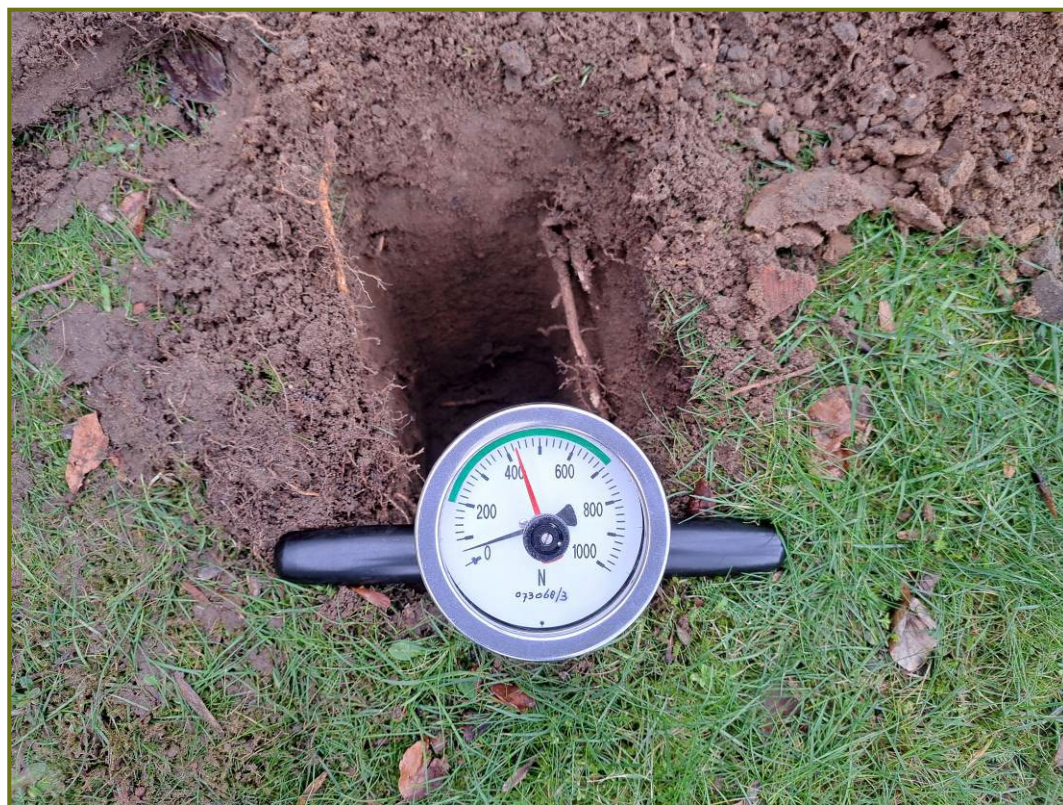
De wortels groeien erg oppervlakkig. De bodem is vanaf 45 cm beneden maaiveld verhoogd verdicht, zie profielkuil 5 op afbeelding 11. Hier groeien geen wortels.

Afbeelding 11. Bodem is verhoogd verdicht vanaf 40-45 cm beneden maaiveld

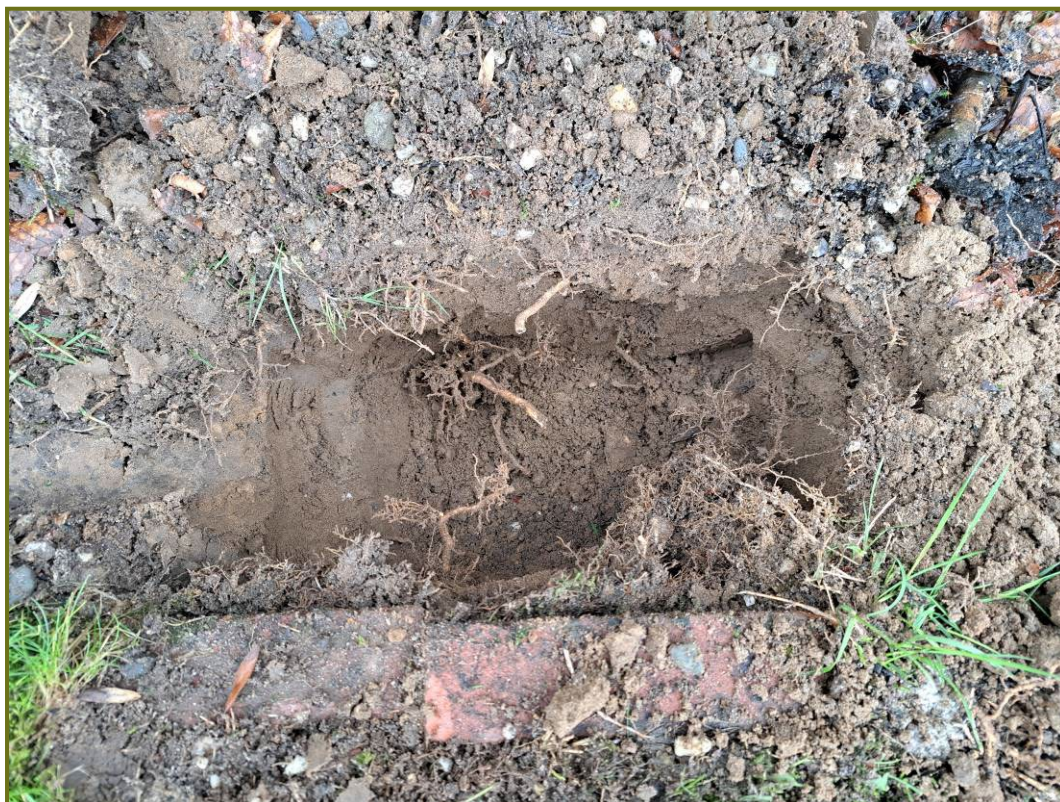
Afbeelding 12. Intensieve beworteling tot aan de gevel

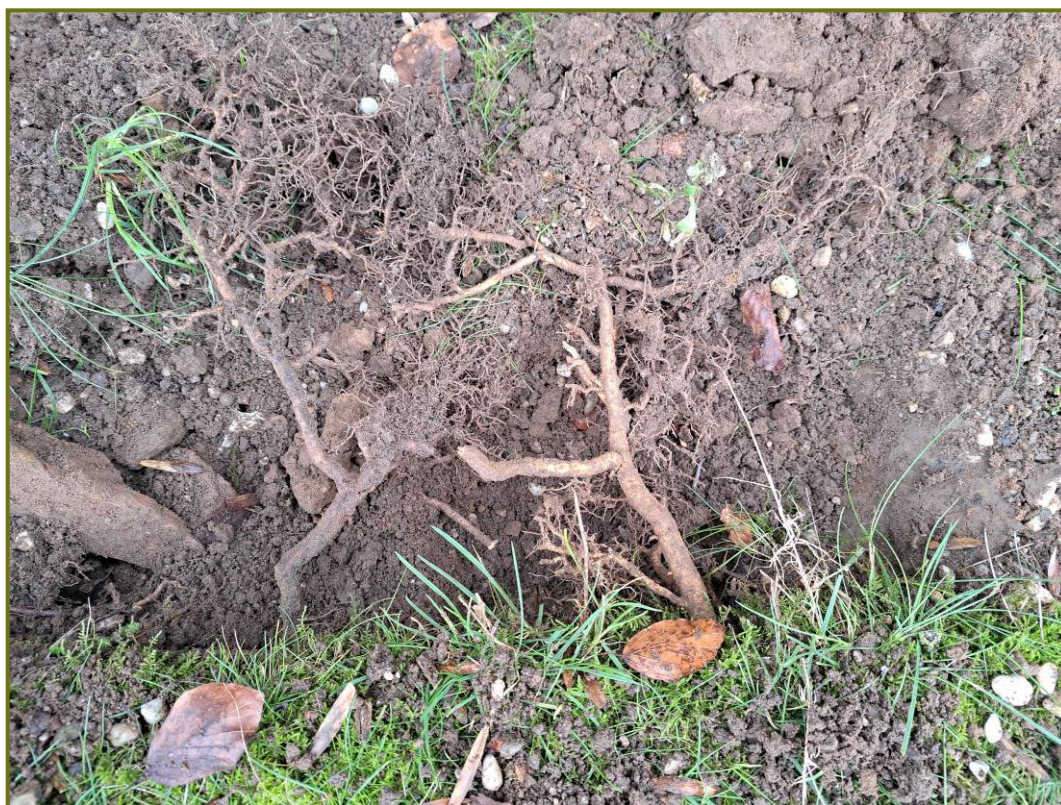
Afbeelding 13. Intensieve beworteling tot aan de gevel

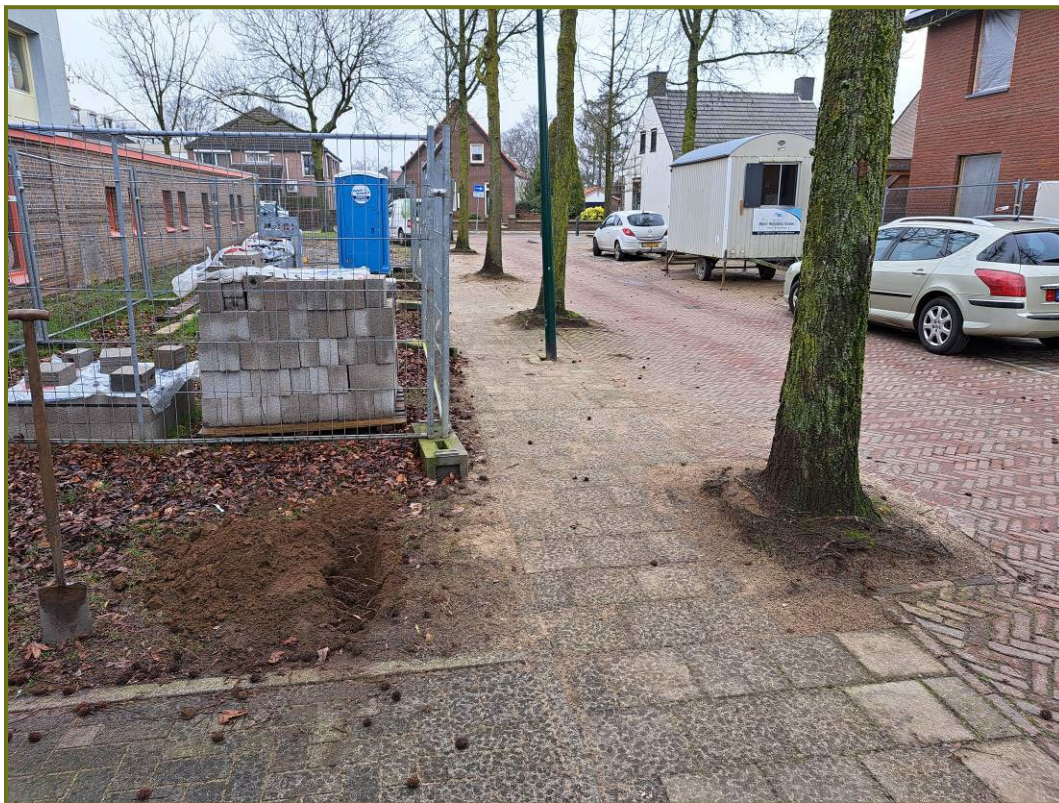
Afbeelding 14. Profielkuil bij amberboom 14

In de profielkuil bij amberboom 14 is donkerbruin lemig zand aangetroffen. Direct onder het maaiveld zijn diverse wortels van 0,1 tot 1 cm in diameter aangetroffen. De bodem is vanaf 30-40 cm beneden maaiveld verhoogd verdicht.

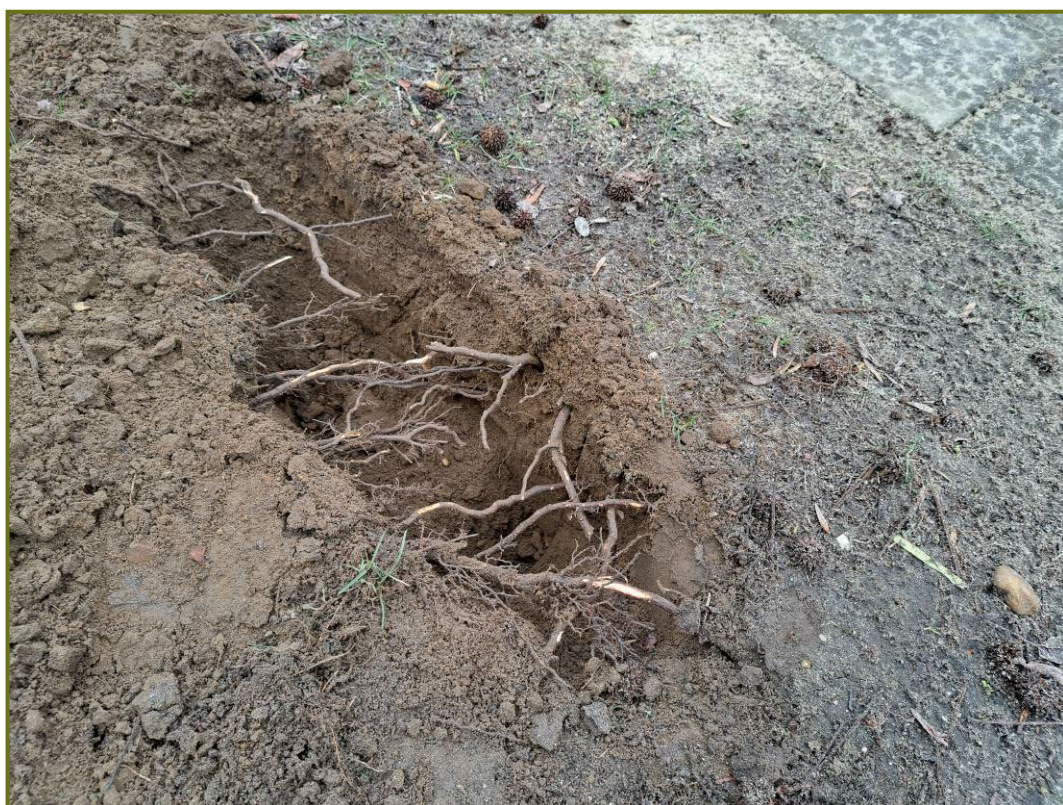
Afbeelding 15. Veel oppervlakkige wortels

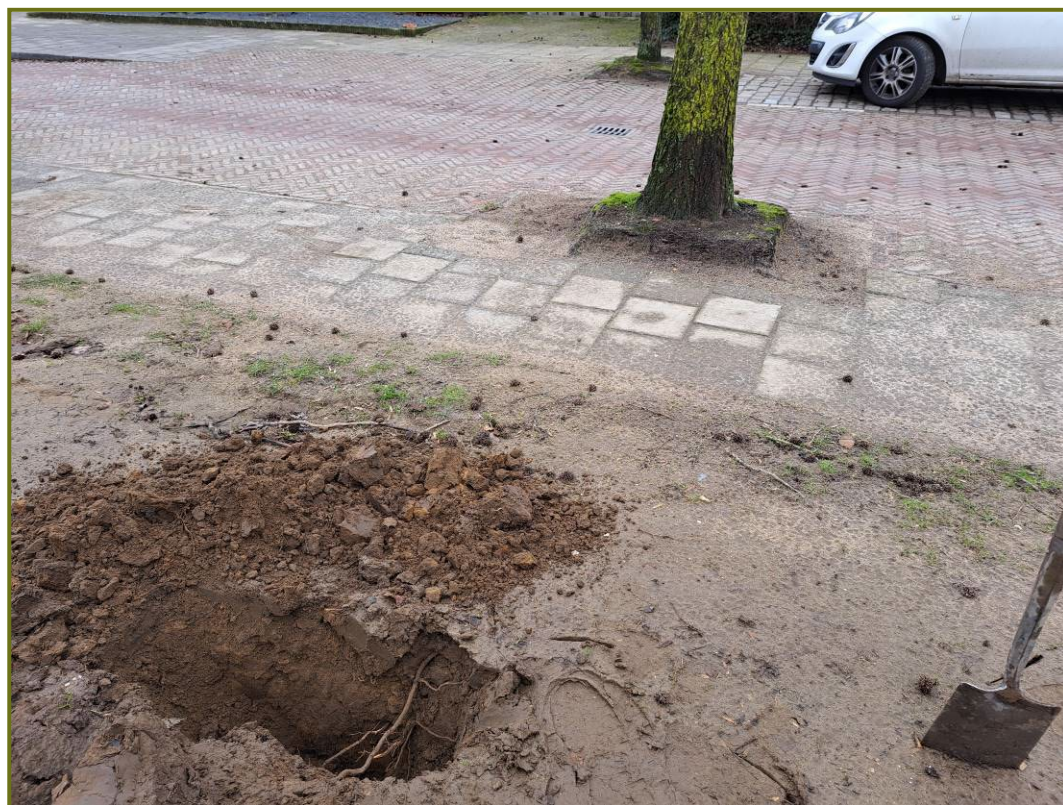
In de profielkuil bij amberboom 10 is donkerbruin en geel gemengd zand aangetroffen. Direct onder het maaiveld zijn diverse wortels van 0,1 tot 1 cm in diameter aangetroffen. Op deze locatie hebben recent werkzaamheden plaatsgevonden. Er zijn diverse beschadigde wortels aangetroffen.

Afbeelding 16. Profielkuil bij amberboom 10

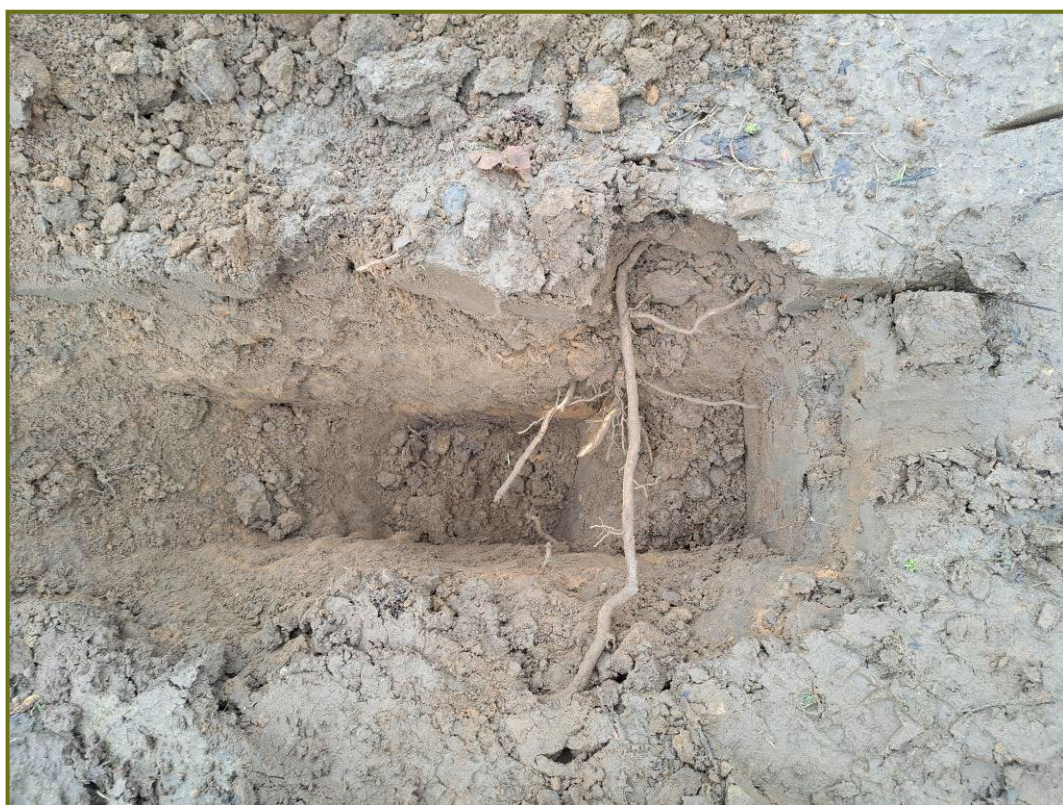
Afbeelding 17. Enkele oppervlakkige wortels

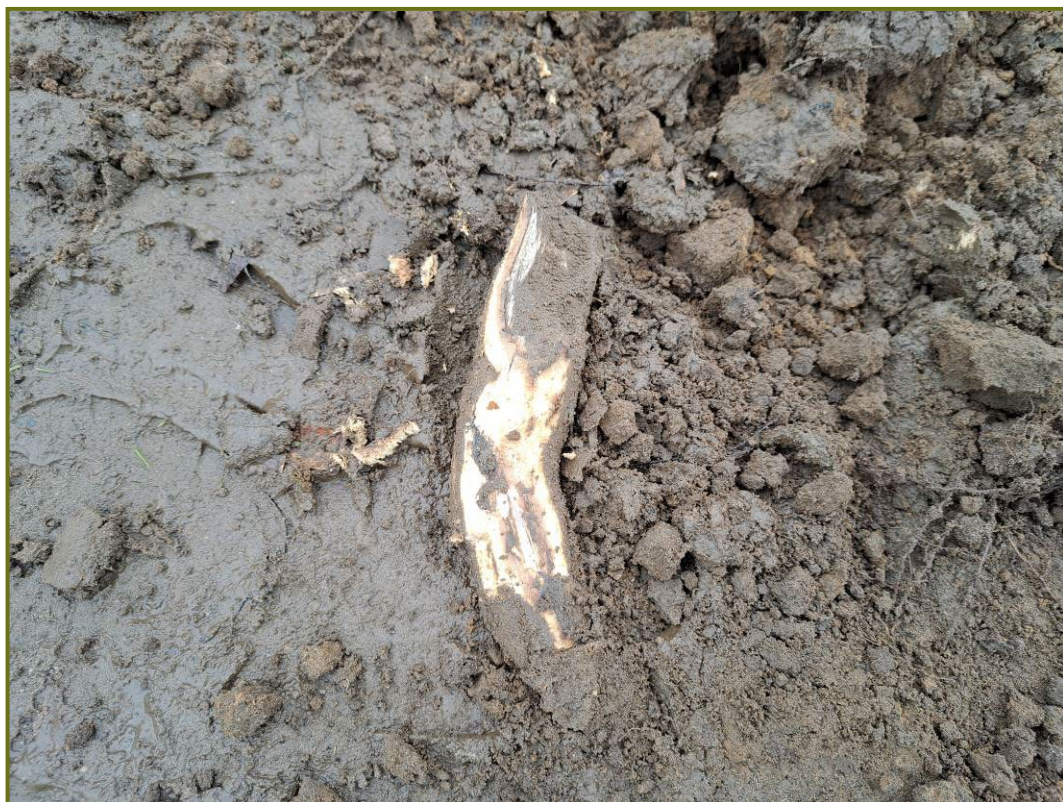
Afbeelding 18. Aangetroffen beschadigde wortels

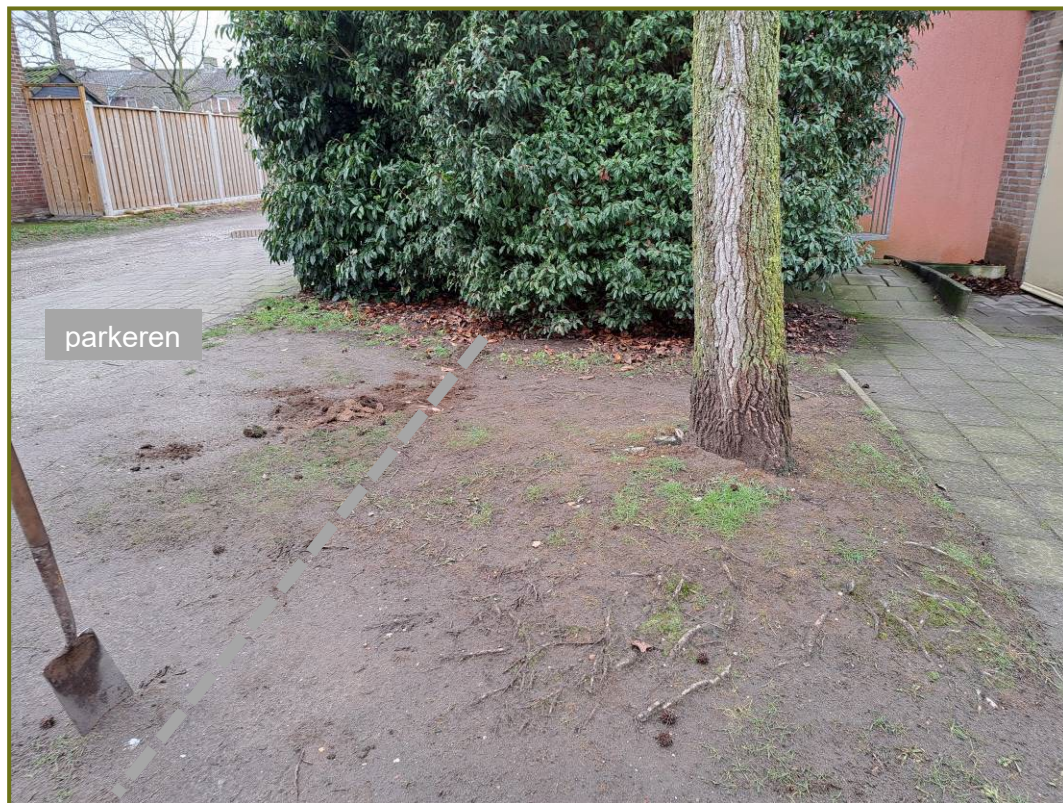
Afbeelding 19. Profielkuil bij amberboom 16

De bodem is verhoogd verdicht rondom amberboom 16. Wortel groeien oppervlakkig. Handmatig is het niet mogelijk dieper te graven op de locatie van de voorgenomen parkeerplaatsen.

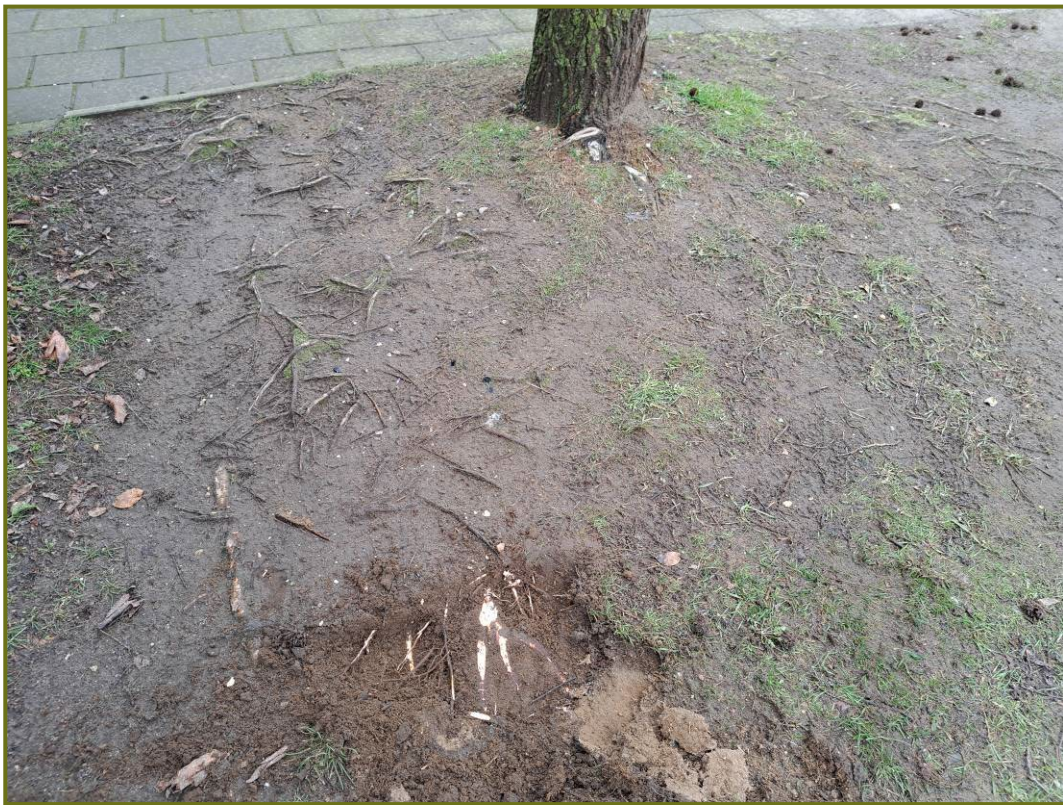
Afbeelding 20. Ondoordringbaar pakket wortels
