## Inspectierapport

| Naam opdrachtgever | Sportfondsen Kerkrade BV | Ordernummer | 72937 |
| Locatie | Hertogenlaan 108 6463HN KERKRADE | | |
| Hal | 7718 | Turnhal Kerkrade [ 7718 ] | |

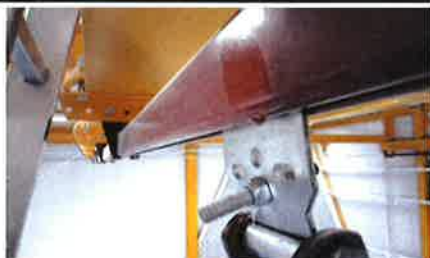
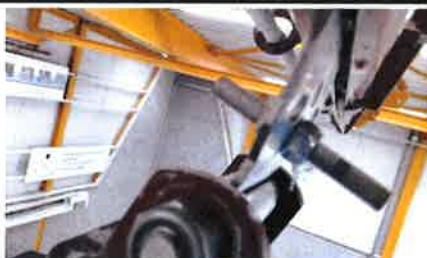
Longe Op rail of staalkabel - Loopwagen lange - 00.073.546

| Offerte | Aantal | Toestel | In orde | In orde met<br>aandachtspunt | Afgekeurd | Bouwjaar | Opmerkingen | Advies<br>vervangingsjaar |
|---|---|---|---|---|---|---|---|---|
| ✓ | 2 | Loopwagen lange | | | | 1995 | Loopwagen plaat verbogen. Actie vervangen. | |

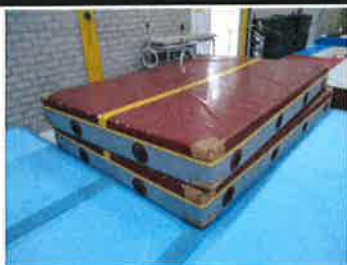
Mat Landingsmat - 00.073.558; 00.073.559

| Offerte | Aantal | Toestel | In orde | In orde met aandachtspunt | Afgekeurd | Bouwjaar | Opmerkingen | Advies vervangingsjaar |
|---|---|---|---|---|---|---|---|---|
| ✓ | 2 | Mat Landingsmat<br>Bisonyl, 300 x 200 cm, Dikte 30 cm | | | | 2014 | De hoes, rits en/of grepen verkeren in slechte staat en de demping is niet gelijkmatig of onvoldoende verdeeld over het oppervlak. De gehele mat moet worden verwijderd of vervangen. | |

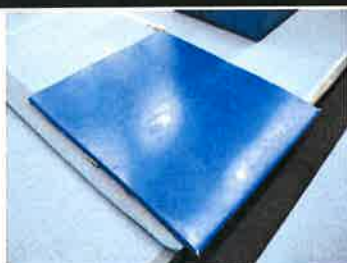
Mat Handymat - 00.274.698

| Offerte | Aantal | Toestel | In orde | In orde met aandachtspunt | Afgekeurd | Bouwjaar | Opmerkingen | Advies vervangingsjaar |
|---|---|---|---|---|---|---|---|---|
| ✓ | 1 | Mat Handymat<br>00.274.698 | | | | 2015 | Door de openingen in het gebruiksvlak van > 8mm bestaat de kans op beknellingsgevaar van vinger en/of teen, EN913:2018 5.3. De mat moet worden vervangen. | |

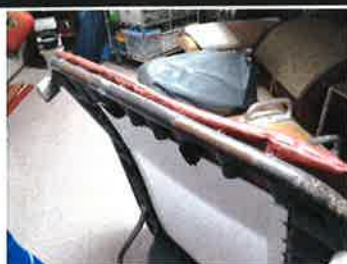
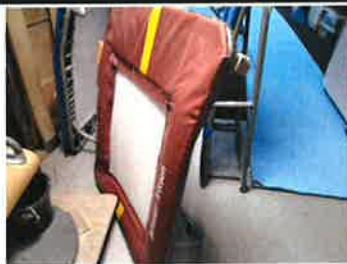
Springplank Plankoline - 00.493.578

| Offerte | Aantal | Toestel | In orde | In orde met aandachtspunt | Afgekeurd | Bouwjaar | Opmerkingen | Advies vervangingsjaar |
|---|---|---|---|---|---|---|---|---|
| ✓ | 1 | Springplank Plankoline | | ■ | | 2012 | Door gebruiksslijtage zijn het frame, beschermpadding, stalen veren en springdek gesleten. De stabiliteit van het toestel is afgenomen doordat de onderliggende delen speling hebben gekregen. In combinatie met de lichte roestvorming op het frame moet het toestel op aangegeven termijn worden vervangen. | 2025 |

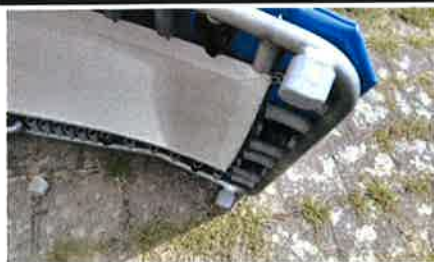
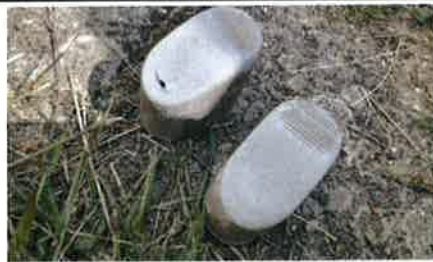
Springplank Plankoline - Vloerbescherming - 00.581.158

| Offerte | Aantal | Toestel | In orde | In orde met aandachtspunt | Afgekeurd | Bouwjaar | Opmerkingen | Advies vervangingsjaar |
|---|---|---|---|---|---|---|---|---|
| | 2 | Vloerbescherming | ■ | | | 2024 | Vloerrubbers versleten.Vernieuwd. | |

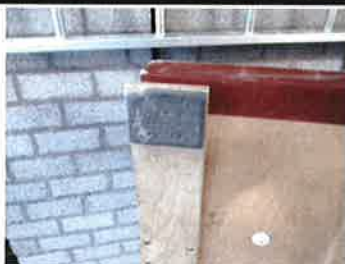
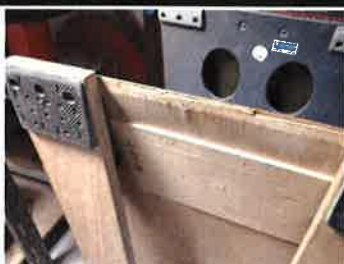
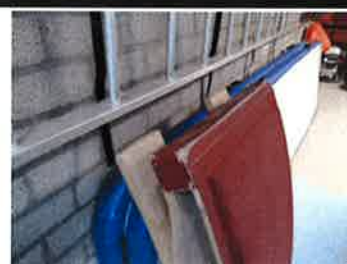
**Springplank Wedstrijd - 00.073.535**

| Offerte | Aantal | Toestel | In orde | In orde met aandachtspunt | Afgekeurd | Bouwjaar | Opmerkingen | Advies vervangingsjaar |
|---|---|---|---|---|---|---|---|---|
| ✓ | 1 | Springplank Wedstrijd | | ■ | | 2012 | Toestel heeft gebruiksslijtage. Door gebruik zijn de bekleding, veerkracht en vloerrubbers licht gesleten. EN913: 2018 Actie: Toestel op aangegeven termijn vervangen. | 2025 |

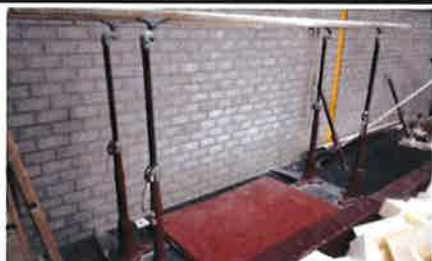
**Toestel bij Turnkuil Herenbrug - 00.073.548**

| Offerte | Aantal | Toestel | In orde | In orde met<br>aandachtspunt | Afgekeurd | Bouwjaar | Opmerkingen | Advies<br>vervangingsjaar |
|---|---|---|---|---|---|---|---|---|
| ✓ | 1 | Toestel bij Turnkuil Herenbrug | | | | 1985 | Door gebruiksslijtage zijn de draai-/scharnierpunten en klemkoppen uitgesleten. De stabiliteit/functionaliiteit van het toestel is afgenomen en de lak is gesleten. Het toestel vervangen. | |

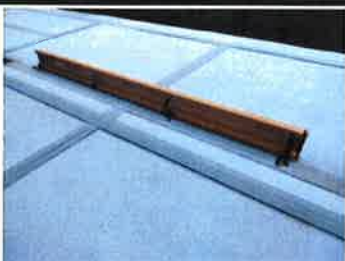
**Turnen training materiaal en hulpmiddelen Balkverbreder - 00.665.625**

| Offerte | Aantal | Toestel | In orde | In orde met aandachtspunt | Afgekeurd | Bouwjaar | Opmerkingen | Advies vervangingsjaar |
|---|---|---|---|---|---|---|---|---|
| | 1 | Turnen training materiaal en hulpmiddelen Balkverbreder 300 cm | | | | 2020 | De bekleding van de balkverbreder heeft slijtage. Door gebruik is de balkverbreder glad geworden en heeft het beschadigingen aan de kopse kanten.<br>Toestel wordt als grondbalk gebruikt. | |

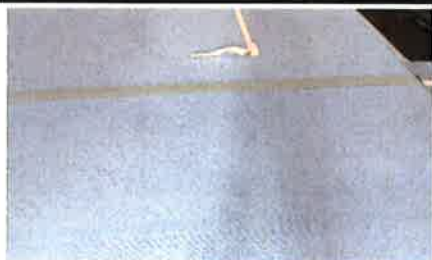
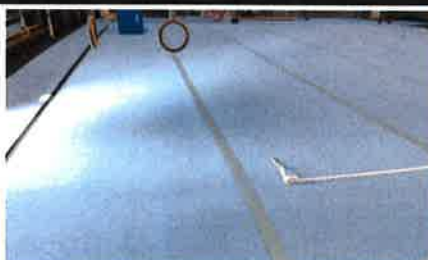
**Turnvloer Training - Belijning wit - 00.274.692**

| Offerte | Aantal | Toestel | In orde | In orde met aandachtspunt | Afgekeurd | Bouwjaar | Opmerkingen | Advies vervangingsjaar |
|---|---|---|---|---|---|---|---|---|
| ✓ | 3 | Belijning wit | | | ■ | 2011 | De witte belijning plakt niet meer zo goed aan het tapijt of is weg/ontbreekt. | |
