**TECHNISCH VERBETERPLAN & ONTWERP  
LEIDINGWATERINSTALLATIE**

**LEGERPLAATS ERMELO  
28H23-35-LEG**

**ADRES : Leuvenumseweg 88  
PLAATS : 3852 AV ERMELO**

**DATUM UITGIFTE : 13 JANUARI 2023**

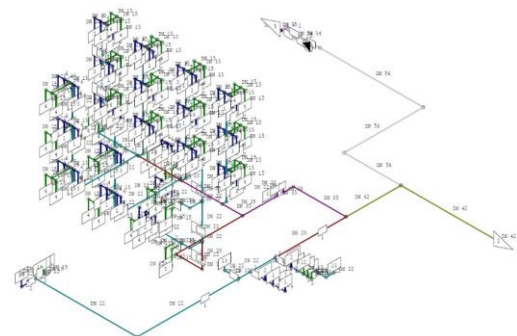
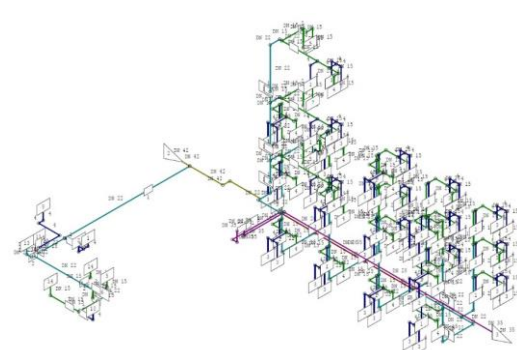
| Kritische punten | Advies technische aanpassingen | Foto's |
|---|---|---|
| <p>Uit berekeningen in VABI blijkt dat de huidige dimensionering van de koudwater installatie ruimschoots voldoet.</p> <p>Wel is het advies om de gehele koudwaterinstallatie te vervangen conform ontwerp i.v.m. de vele kunststof leidingdelen en geconstateerde hotspots in de installatie.</p> | <p><u>Waterzijdig:</u></p> <p>Hoofdleiding:</p> <ul style="list-style-type: none"> <li>- Demonteer en verwijder de gehele drinkwaterinstallatie vanaf ruimte 17 tot aan cluster D;</li> <li>- Vanaf het leveringspunt in ruimte 17 een nieuw aan te leggen drinkwaterleiding door de kruipruimte tot aan cluster D in de berekende diameters. De drinkwaterleiding isoleren met voor het doel geschikte isolatie en dient dampdicht te worden afgedicht. Zie hiervoor de ontwerptekening;</li> <li>- Huidige uittapleidingen naar de tappunten op de clusters blijven bestaan.</li> </ul> <p>(Zie waterwerkblad 3.1)<br/>(Zie waterwerkblad 3.2)</p> <p><u>Overige werkzaamheden:</u></p> <ul style="list-style-type: none"> <li>- Afkoppelen van de bestaande drinkwaterleidingen naar de clusters;</li> <li>- De drinkwaterleiding voorzien van voor het doel geschikte isolatie en dampdicht afwerken;</li> <li>- Waar nodig het boren van sparingen;</li> <li>- Brandwerend afdichten na uitvoering technische aanpassing per sparing;</li> <li>- Leidingdelen voorzien van juiste codering; drinkwater; bluswater; warmwater of circulatie;</li> <li>- Houdt rekening met overige wtb-installaties, zoals brandmelders en verlichting etc. in ruimtes waar gewerkt wordt.</li> </ul> <p>Zie bij dit rapport bijgevoegde installatieberekening en ontwerptekening.</p> | <p>*ontwerp koudwater installatie cluster a</p><br> <p>*ontwerp koudwater installatie cluster b</p> |

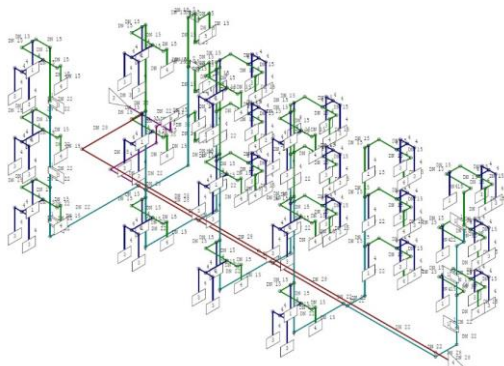
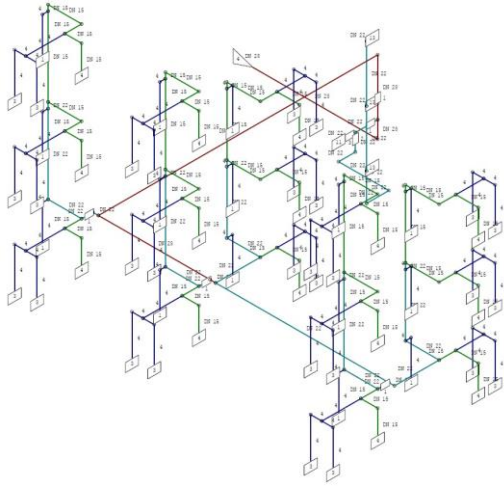
| Kritische punten | Advies technische aanpassingen | Foto's |
|---|---|---|
| | | <p data-bbox="1599 644 1966 670">*ontwerp koudwater installatie cluster c</p><br> <p data-bbox="1599 1283 1966 1308">*ontwerp koudwater installatie cluster d</p> |

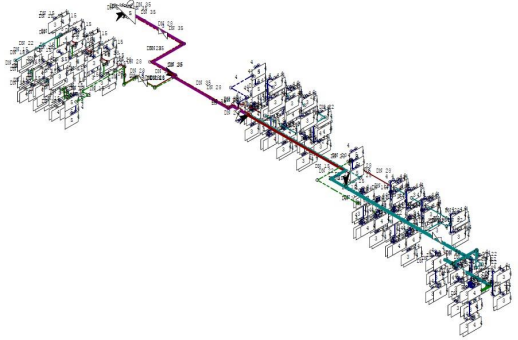
| Kritische punten | Advies technische aanpassingen | Foto's |
|---|---|---|
| <p>Uit berekeningen in VABI blijkt dat de huidige dimensionering van de warmwater installatie niet voldoet.<br/>Er zijn onnodig veel deelringen aanwezig in de huidige installatie.</p> | <p><u>Waterzijdig:</u></p> <ul style="list-style-type: none"> <li>- Demonteer en verwijder de warmwater hoofdleiding vanaf de boilers tot aan cluster D en de aanwezige deelringen op de clusters;</li> <li>- Vanaf de technische ruimte (gebouw 36) een nieuw aan te leggen warmwaterleiding door de kruipruimte tot aan cluster D in de berekende diameters. De warmwaterleidingen isoleren met voor het doel geschikte isolatie. Zie hiervoor de ontwerptekening;</li> <li>- Huidige uittapleidingen naar de tappunten op de clusters blijven bestaan.</li> </ul> <p><u>Overige werkzaamheden:</u></p> <ul style="list-style-type: none"> <li>- Gedeeltelijk demonteren en na aanpassing monteren van verlaagd plafond en schachten;</li> <li>- Indien nodig boren van sparingen;</li> <li>- De warmtapwaterleiding voorzien van doel geschikte isolatie. De warmwater uittapleidingen mogen niet worden geïsoleerd.</li> </ul> <p>(Zie waterwerkblad 3.1)</p> <p>Zie voor de doorgerekende dimensionering koud- en warmwater de ontwerptekeningen en berekening in bijlage.</p> | <p>*ontwerp warmtapwater installatie</p> |

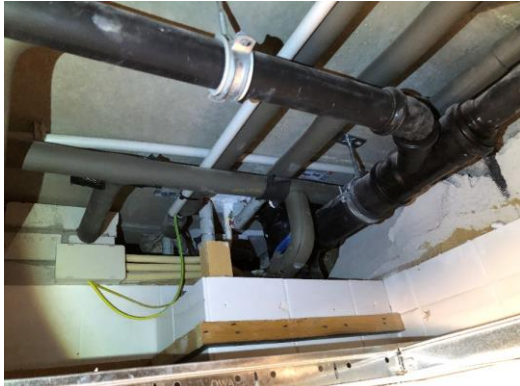
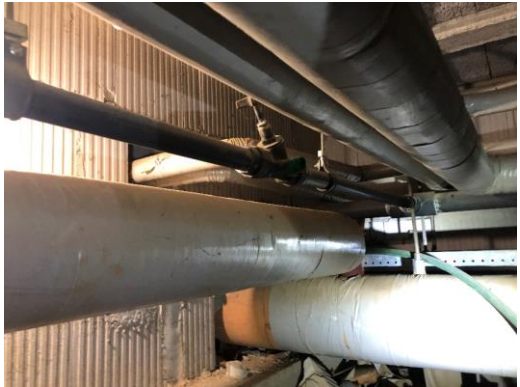
| Kritische punten | Advies technische aanpassingen | Foto's |
|---|---|---|
| <p>Boven de verlaagde plafonds en in de kruipruimte zijn drinkwaterleidingen parallel op warmwatercirculatieleidingen en cv-leidingen gemonteerd. Ook is er contact tussen de drinkwater-uittapleidingen en de warmtapwaterleidingen en/of cv-leidingen.</p> <p>Dit vindt plaats in de kruipruimte, legeringskamers en leidingschachten. Dit geeft continu ongewenste opwarming van drinkwater. Een dergelijke montage is niet drinkwater- en legionellaveilig.</p> <p>(Zie ISSO 55.1 bijlage G en checklist hotspots)</p> | <p>Voer nieuw (hotspotvrij) leidingontwerp door conform ontwerptekening.</p> <p><u>Waterzijdig</u><br/>Huidig koud- en warmwaterleidingtracé geheel afkoppelen en demonteren:</p> <ul style="list-style-type: none"> <li>- Leidingwerk in kruipruimte, boven plafonds en wanden;</li> <li>- Uittapleidingen in of op de wanden (wicu) blijven zitten.</li> </ul> <p>Behouden:</p> <ul style="list-style-type: none"> <li>- Wastafels</li> <li>- Douche</li> <li>- Toilet</li> </ul> <p>Leidingwerk nieuw aanleggen conform ontwerptekening.</p> <p><u>Overige werkzaamheden:</u></p> <ul style="list-style-type: none"> <li>- Bestaande sparingen gebruiken;</li> <li>- Boren nieuwe sparing conform ontwerptekening;</li> <li>- CV leidingwerk isoleren;</li> <li>- Brandwerend afdichten ná uitvoering technische; aanpassing p r sparing.</li> </ul> | <p>*boven plafonds</p><br> <p>*kruipruimte</p> |

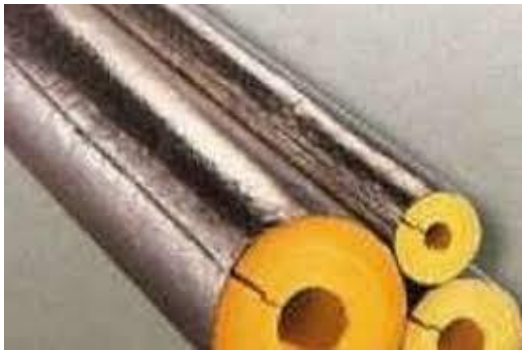
| Kritische punten | Advies technische aanpassingen | Foto's |
|---|---|---|
| <p>Om er voor te zorgen dat de drinkwaterleiding niet kan opwarmen tot boven 25 °C, en warmwater, circulatieleidingen niet kunnen afkoelen dienen deze voorzien te zijn van de hiervoor bestemde isolatie.</p> <p>Warmte afgevende leidingdelen en appendages zoals cv leidingen moeten zijn voorzien van de hiervoor bestemde isolatie om te voorkomen dat de drinkwaterleiding kan opwarmen.</p> <p>Uittapleidingen warmwater mogen niet worden voorzien van isolatie dit omdat de Warmwateruittapleidingen binnen 45 minuten moeten kunnen afkoelen naar beneden de 25 °C.</p> | <p><u>Drinkwater:</u></p> <ul style="list-style-type: none"> <li>- Voorzie de drinkwater installatie in de kruipruimte, leidingschachten en boven plafonds van voor het doel geschikte isolatie. De isolatie dient dampdicht te worden afgewerkt zodat er geen condens vormig kan ontstaan. Ook de doorvoeren dienen te worden door geïsoleerd.</li> </ul> <p><u>Warm en circulatie:</u></p> <ul style="list-style-type: none"> <li>- Voorzie de warmwateren circulatie leidingen van de voor het doel geschikte isolatie. Warmwateruittapleidingen mogen niet worden geïsoleerd omdat deze binnen 45 minuten moeten kunnen afkoelen naar beneden de 25 °C. Ook de doorvoeren dienen te worden door geïsoleerd.</li> </ul> <p><u>Cv leidingen en warmte afgevende appendages:</u></p> <ul style="list-style-type: none"> <li>- Warmte afgevende leidingdelen en appendages zoals cv leidingen moeten zijn voorzien van de hiervoor bestemde isolatie om te voorkomen dat de drinkwaterleiding kan opwarmen. Ook de doorvoeren dienen te worden door geïsoleerd.</li> </ul> | <p>*isolatie koudwaterleidingen</p> <p>*isolatie warmtapwaterleidingen en cv</p> |

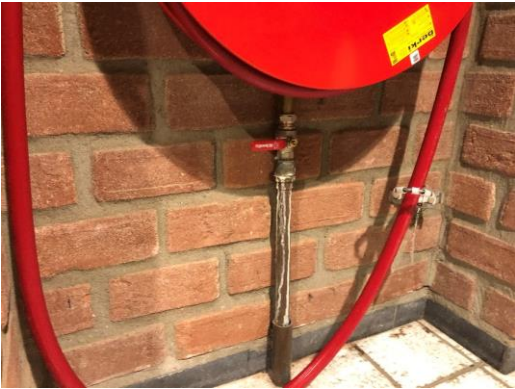
| Kritische punten | Advies technische aanpassingen | Foto's |
|---|---|---|
| <p>De brandslanghaspels blijven aangesloten op de drinkwaterinstallatie per verdieping.<br/> Conform ontwerp de brandslanghaspels van cluster A t/m C doorstromend aansluiten. Voor de brandslanghaspels van cluster D een gescheiden brandslanghaspelinstallatie aanleggen conform ontwerp..</p> | <p><u>Waterzijdig</u></p> <ul style="list-style-type: none"> <li>- Aansluitleiding van de centraal gelegen brandslanghaspels weer aansluiten op de nieuwe drinkwaterleiding in de kruipruimte. Deze voorzien van een terugstroombeveiliging type EA &lt;15cm van de doorstromende leiding;</li> <li>- De brandslanghaspels van cluster A t/m C doorstromend aansluiten conform ontwerp. Deze voorzien van een afsluiter &lt;15cm van de doorstromende leiding;</li> <li>- In cluster D een gescheiden brandslanghaspelleiding aanleggen conform ontwerp. Deze voorzien van een terugstroombeveiliging type EA &lt;15cm van de doorstromende leiding;</li> <li>- Afsluiters verzegelen;</li> <li>- Leidingdeel voorzien van codering "Bluswater".</li> </ul> <p>(Zie waterwerkblad 4.5 en 4.5A)<br/> (Zie waterwerkblad 3.7)</p> <p><b>NB:</b><br/> Zie bijgevoegde ontwerptekening.</p> | <p>*afsluiters verzegelen</p> <p>*codering conform wb3.7 aanbrengen</p> |

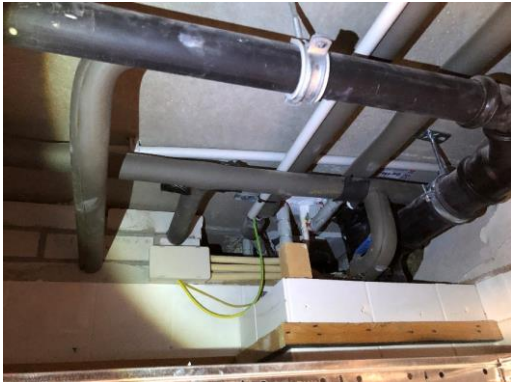
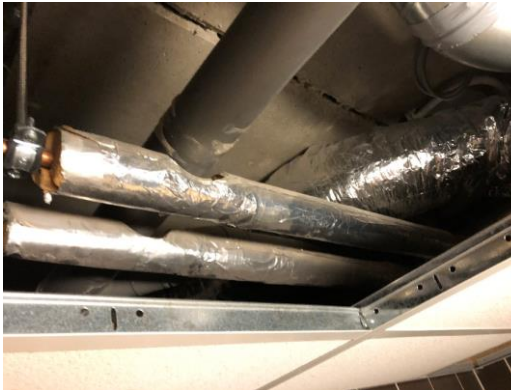
| Kritische punten | Advies kritische punten | Foto's |
|---|---|---|
| <p>De warmwater uittapleiding is voorzien van isolatie waardoor hij onvoldoende snel de omgevingstemperatuur aan zal nemen. Isolatie om warmwater uittapleidingen is daarom niet toegestaan..</p> | <p>Verwijder isolatie van de warmwater uittapleidingen.</p> <p>Betreft alle aanwezige warmwater tappunten.</p> <p>(Zie ISSO 55.1 en Waterwerkblad 4.4A, artikel 5.1.4)</p> | <p>*hotspots boven plafonds</p><br> <p>*hotspots boven plafonds</p> |

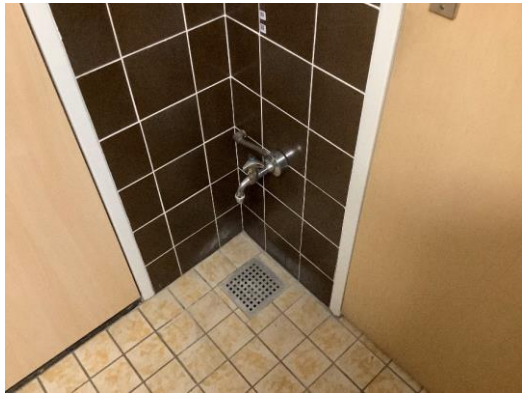
<p>*tapkraan in sanitaire ruimte cluster B t/m D</p></div> <div>

| Verd | Nr | Locatie | Tappunt | Diameter | alle | | Werkkasten cluster A t/m D | Uitstortgootsteen | 15 mm Cu | alle | | Was / doucheruimtes cluster B t/m D | Tapkranen | 15 mm Cu | <p>Verwijder de tappunten die minder dan 1 maal per week worden gebruikt, inclusief de aansluitleidingen en T-stuk, voorkom 'dode' leidingdelen. Neem de tappunten die niet verwijderd worden op in het wekelijks beheerplan en voorzie deze van een EA terugstroombeveiliging op oorsprong.</p> <p>(Zie Waterwerkblad 3.1)</p> | <div>

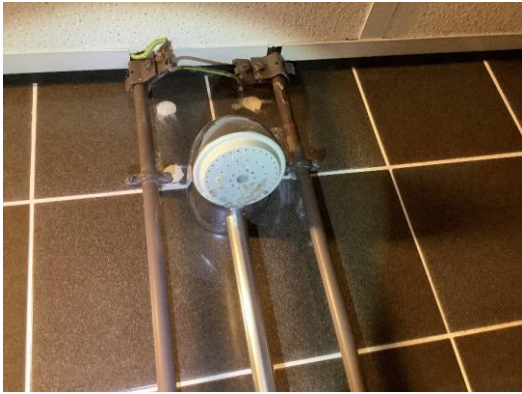
| Kritische punten | Advies kritische punten | Foto's |
|---|---|---|
| <p>Tijdens de inventarisatie is vervuiling en/of kalkvorming aangetroffen op de douchekoppen.</p> | <p>Reinig of vervang de vervuilde douchekoppen.<br/>(Zie Waterwerkblad 1.4G)</p> | <p>*vervuiling douchekop</p> |

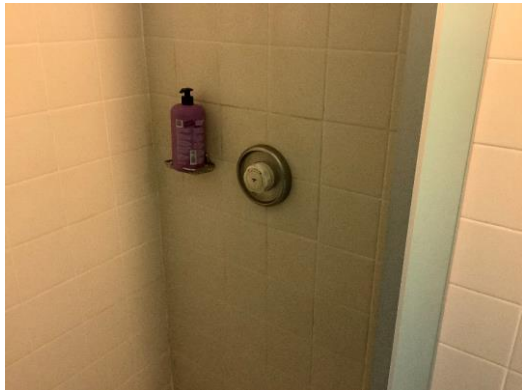
| Kritische punten | Advies kritische punten | Foto's | | | | | | | | | | |
|---|---|---|---|---|---|---|--|---|---|--|---|---|
| EB terugstroombeveiliging leeftijd >10 jaar | | | | | | | | | | | | |
| <div>Er zijn EB terugstroombeveiligingen gemonteerd in de douchemengkranen waarvan het montagejaar &gt;10 jaar is.</div> <table><tr><th>Verd</th><th>Nr</th><th>Locatie</th><th>Tappunt</th><th>Diameter</th></tr><tr><td>0-1-2</td><td></td><td>Alles doucheruimtes</td><td>Douchemengkraan</td><td></td></tr></table> | Verd | Nr | Locatie | Tappunt | Diameter | 0-1-2 | | Alles doucheruimtes | Douchemengkraan | | <div>Vervang de EB-terugstroombeveiligingen en verwerk het montagejaar in het logboek.</div> <div>Omdat de EB keerkleppen geïntegreerd zijn in het binnenwerk van de douchemengkraan, dienen de (patronen) geheel vervangen te worden (cluster A).</div> | <div>

</div> <div>*rada 415 inbouwmengkraan cluster A</div> <div>

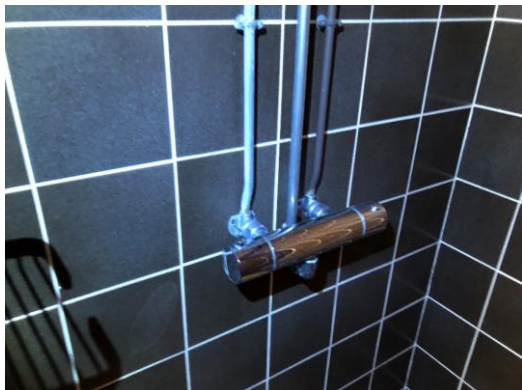
</div> <div>*douche thermostaatkraan cluster B t/m D</div> |
| Verd | Nr | Locatie | Tappunt | Diameter | | | | | | | | |
| 0-1-2 | | Alles doucheruimtes | Douchemengkraan | | | | | | | | | |

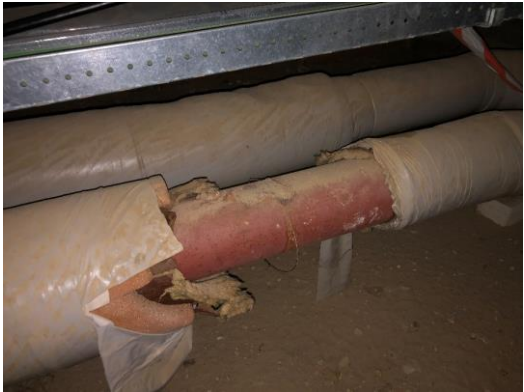
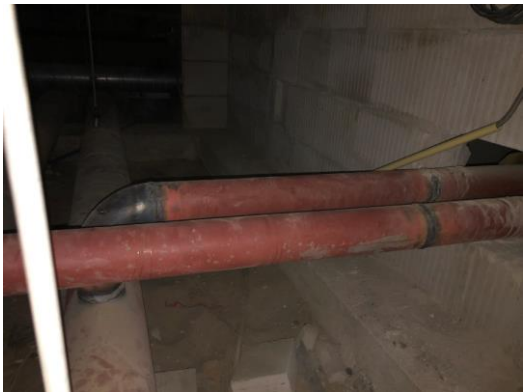
| Kritische punten | Advies kritische punten | Foto's |
|---|---|---|
| <p>De cv-leidingen zijn voornamelijk in de kruipruimte voorzien van slechte isolatie. Ook zijn er veel leidingdelen die niet meer zijn voorzien van isolatie.</p> | <p>Voorzie de cv-leidingen in de kruipruimte van nieuwe doelmatige isolatie.</p> | <p>*kruipruimte</p><br> <p>*kruipruimte</p> |
