## Asbestinventarisatierapport

MFA Jistrum aan de Fjildwei te Jistrum

Projectnummer : 22-0546  
Versie : 1.0

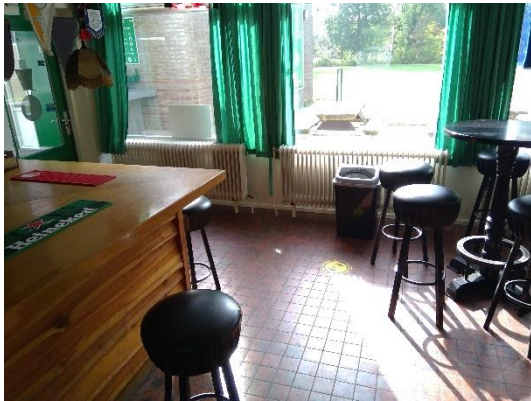
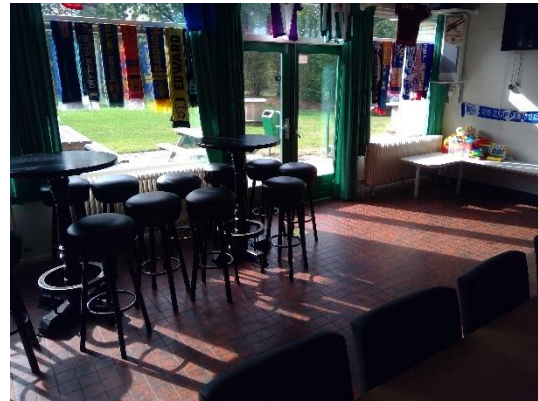
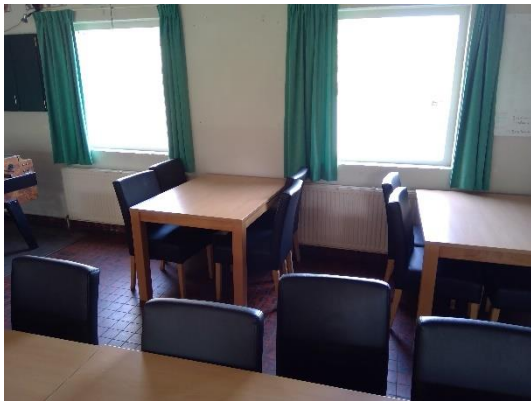
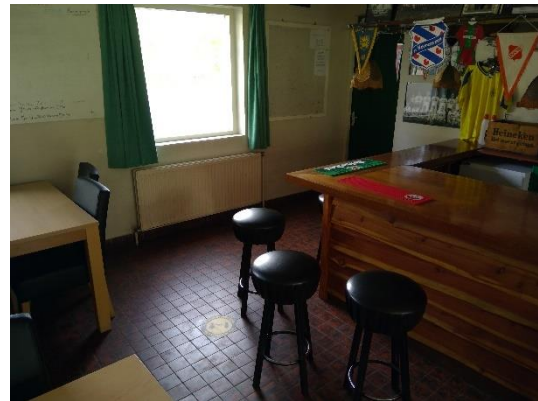
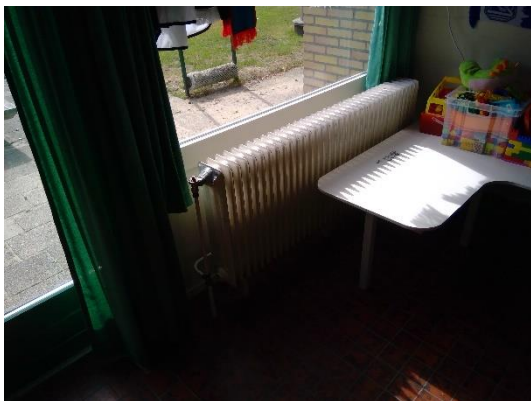
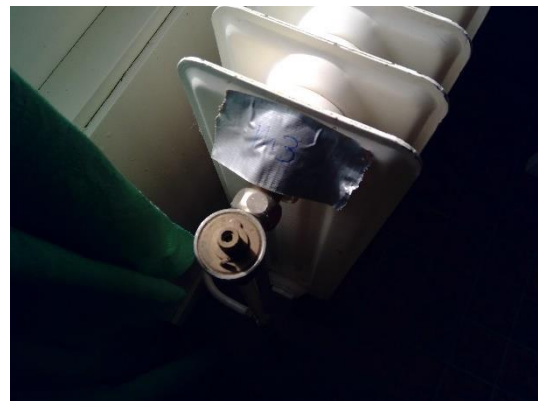
| Bron 02 | |

| Bron 02 | |
|---|---|
| Locatie | Voetbalkantine |
| Toepassing | Pakkingen in radiatoren |
| Monsternummer | M03 (VM01, VM01, VM02, VM03, VM04) |
| Analyse resultaten | 30-60% Chrysotiel |
| Binding | Niet-hechtgebonden |
| Beschadiging | Niet beschadigd (Fjildwei 8) |
| Risicoklasse | 1 (Fjildwei 8) |
| Opmerking/aanbeveling | Geen direct risico, saneren voorafgaand aan renovatie en/of sloop.<br>Betreft 2 verschillende types radiatoren, beide met asbesthoudende pakkingen. |

| Bron 02 | |
|---|---|
| Verwijderingsmethode | Asbesthoudend materiaal wordt geheel omsloten zonder het asbesthoudend materiaal te beroeren |

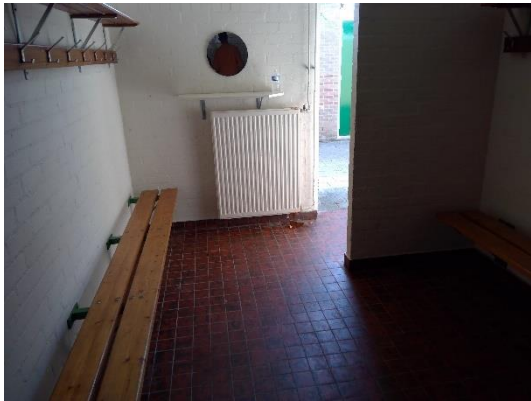
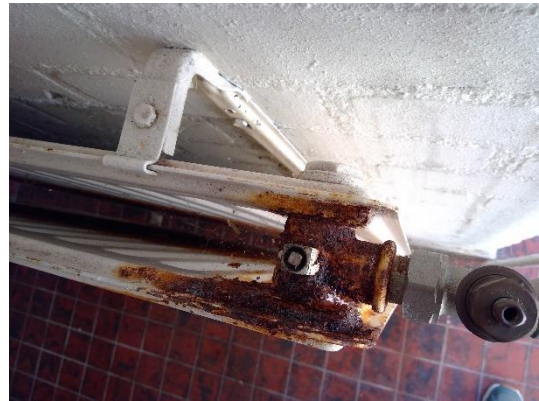
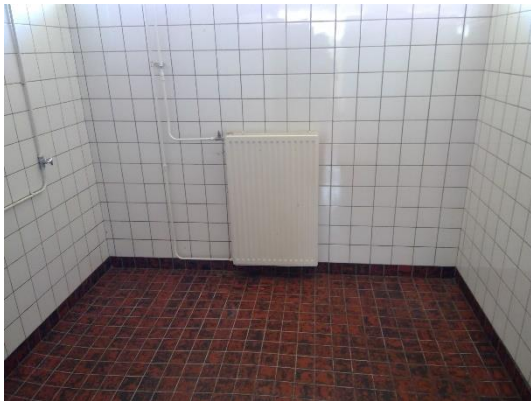
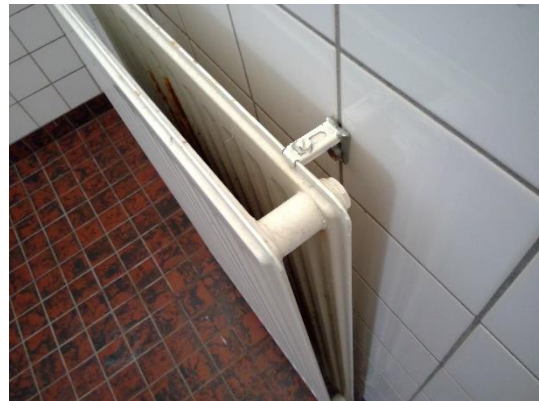
| Bron 05 | |

| Bron 05 | |
|---|---|
| <b>Locatie</b> | Kleedkamer 4 |
| <b>Toepassing</b> | Pakkingen in radiatoren |
| <b>Monsternummer</b> | Visueel gelijk aan M03 |
| <b>Analyse resultaten</b> | 30-60% Chrysotiel |
| <b>Beschadiging</b> | Niet beschadigd (Fjildwei 8) |
| <b>Risicoklasse</b> | 1 (Fjildwei 8) |
| <b>Opmerking/aanbeveling</b> | Geen direct risico, saneren voorafgaand aan renovatie en/of sloop. |

| Bron 05 | |
|---|---|
| <b>Verwijderingsmethode</b> | Asbesthoudend materiaal wordt geheel omsloten zonder het asbesthoudend materiaal te beroeren |

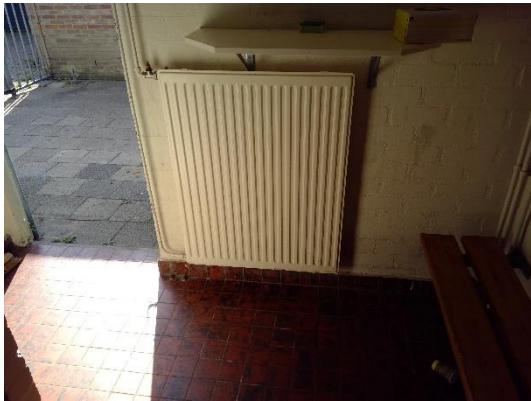
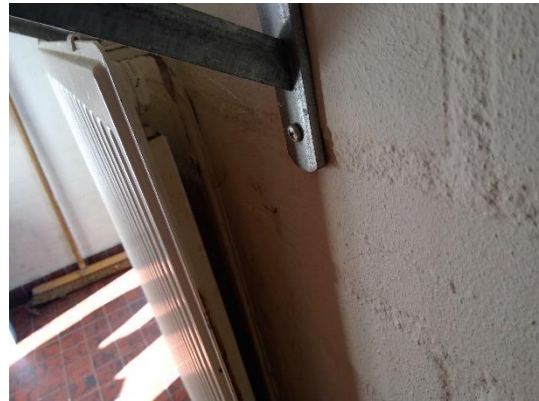
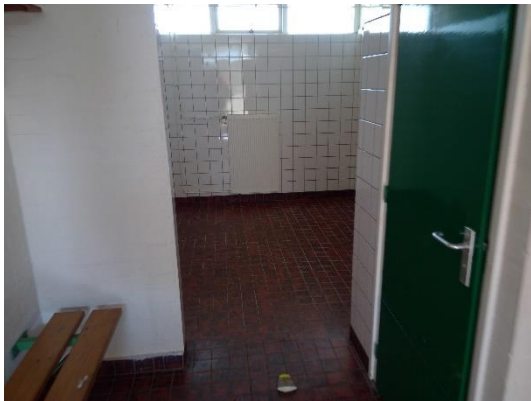
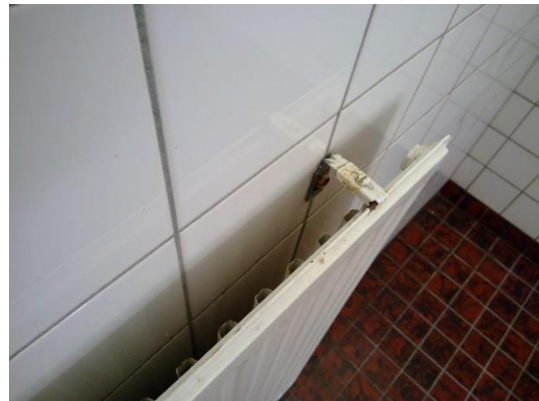
| Bron 06 | |

| Bron 06 | |
|---|---|
| Locatie | Kleedkamer 3 |
| Toepassing | Pakkingen in radiatoren |
| Monsternummer | Visueel gelijk aan M03 |
| Analyse resultaten | 30-60% Chrysotiel |
| Beschadiging | Niet beschadigd (Fjildwei 8) |
| Risicoklasse | 1 (Fjildwei 8) |
| Opmerking/aanbeveling | Geen direct risico, saneren voorafgaand aan renovatie en/of sloop. |

| Bron 06 | |
|---|---|
| Verwijderingsmethode | Asbesthoudend materiaal wordt geheel omsloten zonder het asbesthoudend materiaal te beroeren |

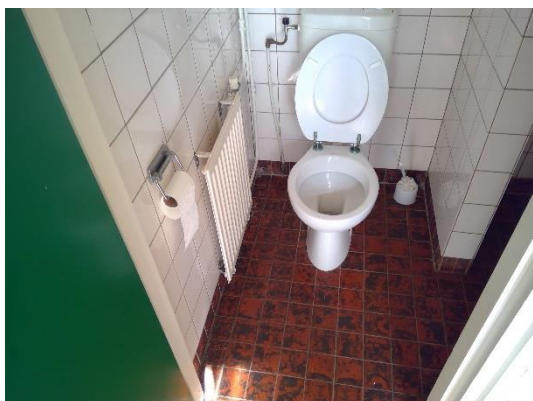
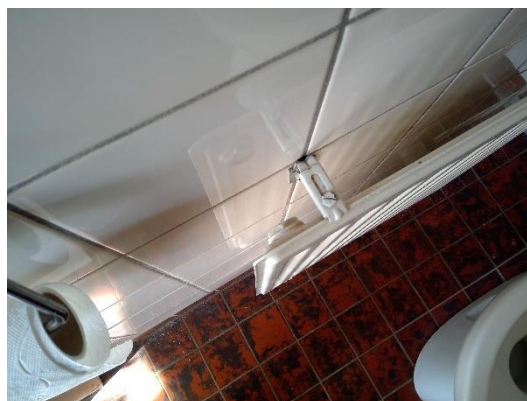
| Bron 07 | |

| Bron 07 | |
|---|---|
| Locatie | Kleedkamer scheidsrechter |
| Toepassing | Pakkingen in radiator |
| Monsternummer | Visueel gelijk aan M03 |
| Analyse resultaten | 30-60% Chrysotiel |
| Beschadiging | Niet beschadigd (Fjildwei 8) |
| Risicoklasse | 1 (Fjildwei 8) |
| Opmerking/aanbeveling | Geen direct risico, saneren voorafgaand aan renovatie en/of sloop. |

| Bron 07 | |
|---|---|
| Verwijderingsmethode | Asbesthoudend materiaal wordt geheel omsloten zonder het asbesthoudend materiaal te beroeren |

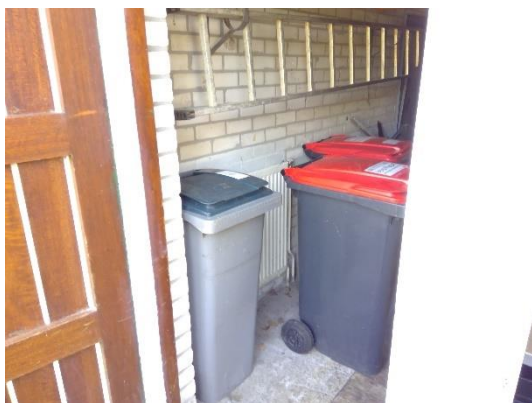
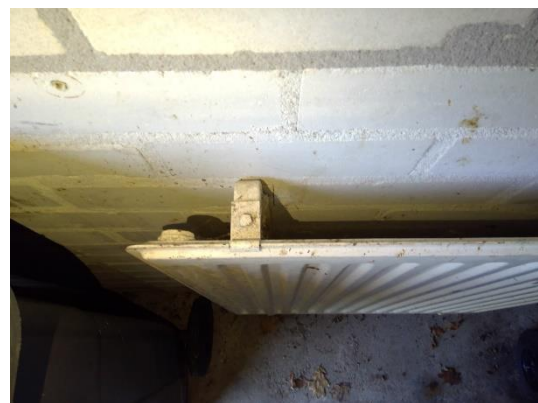
| Bron 08 | |

| Bron 08 | |
|---|---|
| Locatie | Afvalhok |
| Toepassing | Pakkingen in radiator |
| Monsternummer | Visueel gelijk aan M03 |
| Analyse resultaten | 30-60% Chrysotiel |
| Beschadiging | Niet beschadigd (Fjildwei 8) |
| Risicoklasse | 1 (Fjildwei 8) |
| Opmerking/aanbeveling | Geen direct risico, saneren voorafgaand aan renovatie en/of sloop. |

| Bron 08 | |
|---|---|
| Verwijderingsmethode | Asbesthoudend materiaal wordt geheel omsloten zonder het asbesthoudend materiaal te beroeren |

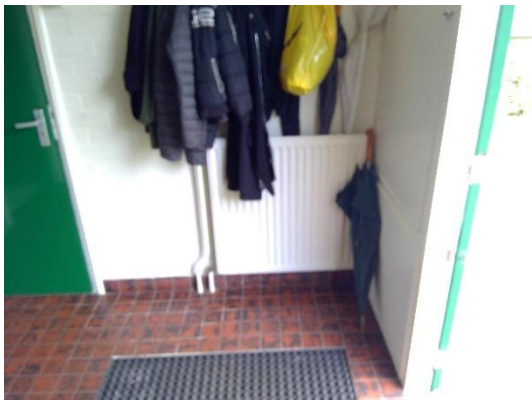
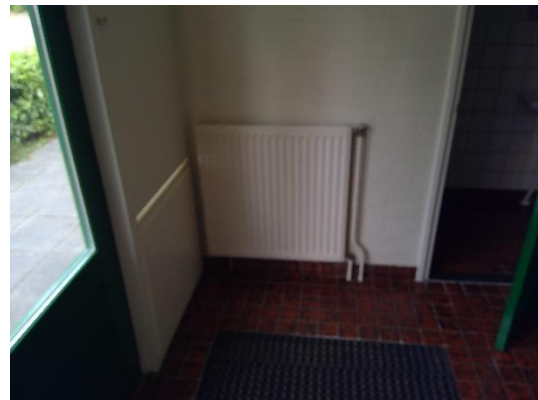
| Bron 09 | |

| Bron 09 | |
|---|---|
| Locatie | Entree |
| Toepassing | Pakkingen in radiatoren |
| Monsternummer | Visueel gelijk aan M03 |
| Analyse resultaten | 30-60% Chrysotiel |
| Beschadiging | Niet beschadigd (Fjildwei 8) |
| Risicoklasse | 1 (Fjildwei 8) |
| Opmerking/aanbeveling | Geen direct risico, saneren voorafgaand aan renovatie en/of sloop. |

| Bron 09 | |
|---|---|
| Verwijderingsmethode | Asbesthoudend materiaal wordt geheel omsloten zonder het asbesthoudend materiaal te beroeren |

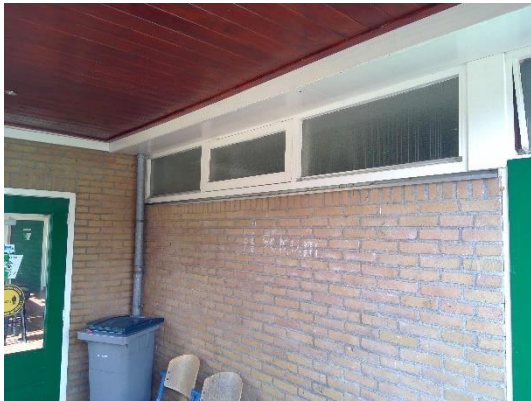
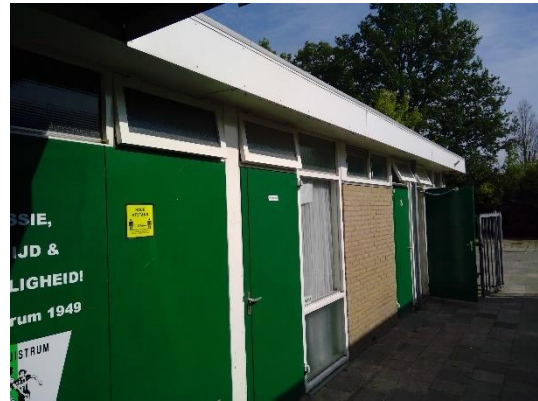
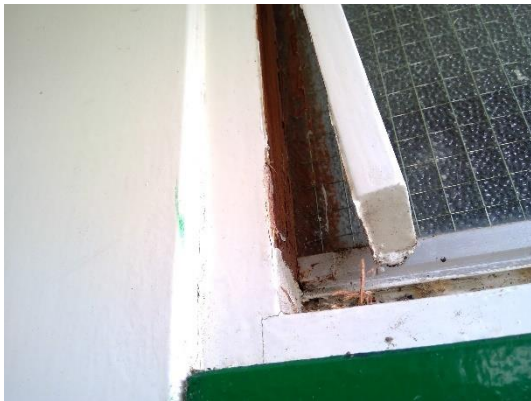
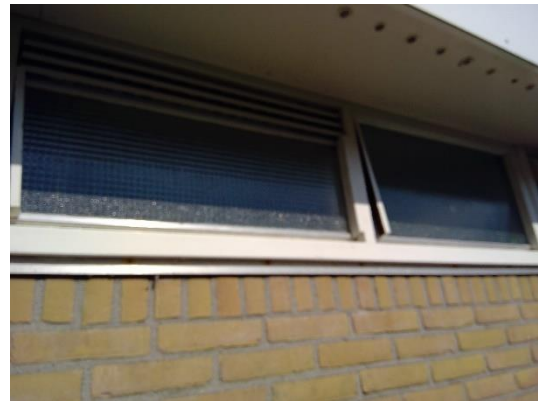
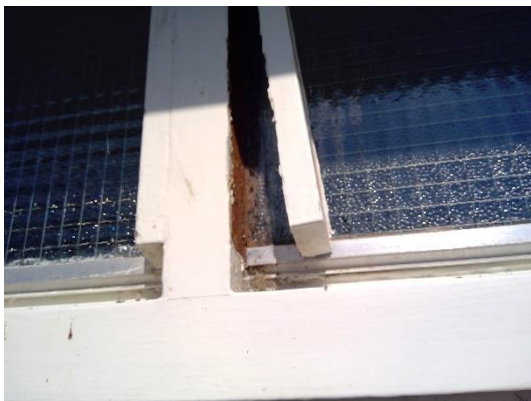
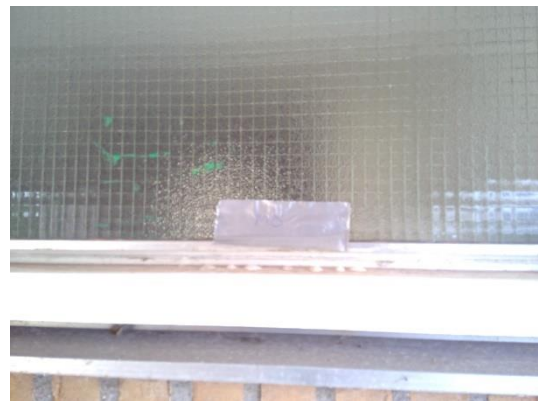
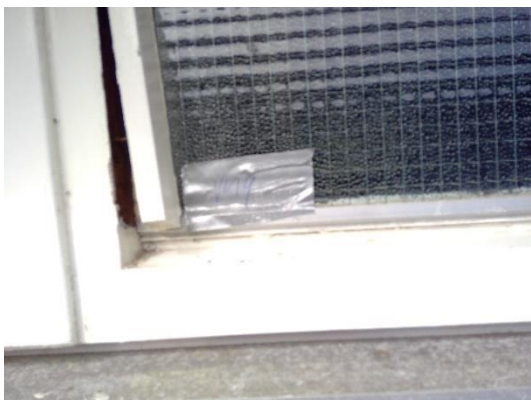
| Bron 10 | |

| Bron 10 | |
|---|---|
| <b>Locatie</b> | Voetbalkantine gevels |
| <b>Toepassing</b> | Beglazingskit bovenlichten |
| <b>Monsternummer</b> | M08 en M09 |
| <b>Analyse resultaten</b> | M08:<br><0,1% (niet aantoonbaar) Geen asbest<br>M09:<br>2-5% Anthofylliet |
| <b>Beschadiging</b> | Niet beschadigd (Fjildwei 8) |
| <b>Risicoklasse</b> | 2A en 2A (Fjildwei 8) |
| <b>Opmerking/aanbeveling</b> | Geen direct risico, saneren voorafgaand aan renovatie en/of sloop.<br>Diverse ramen in de voorzijde zijn reeds vervangen en heeft nieuwe oppervlakkige kit, echter zitten er nog restanten achter de glaslatten. |

| Bron 10 | |
|---|---|
| <b>Verwijderingsmethode</b> | Verwijderen obv werkmethode uit rapport landelijke afschaling chrysotielhoudende beglazingskit of Overig (als geheel verwijderen niet mogelijk is) |

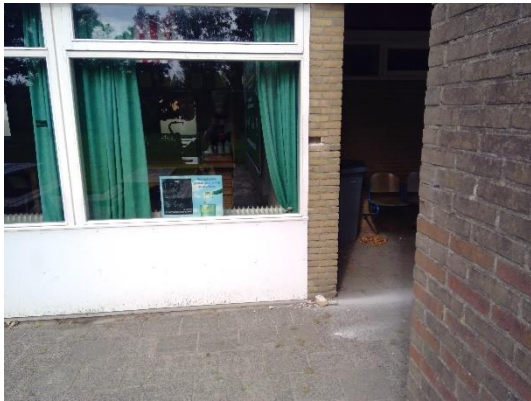
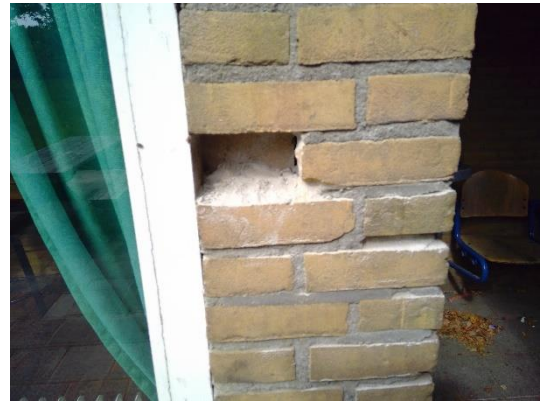
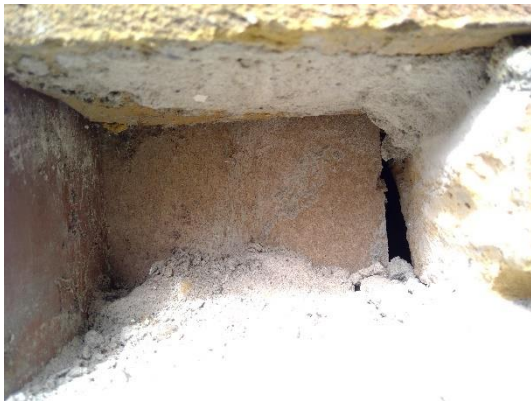
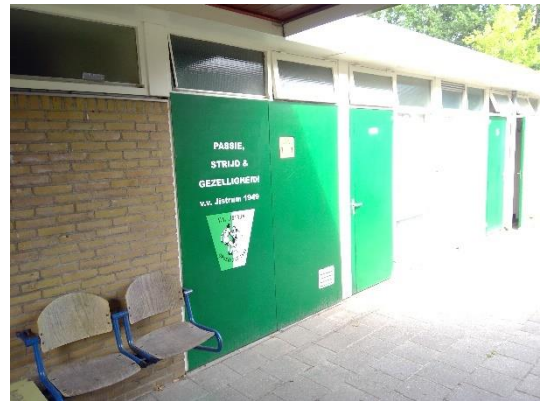
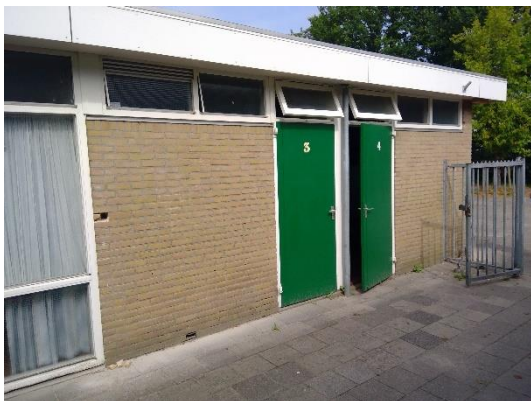
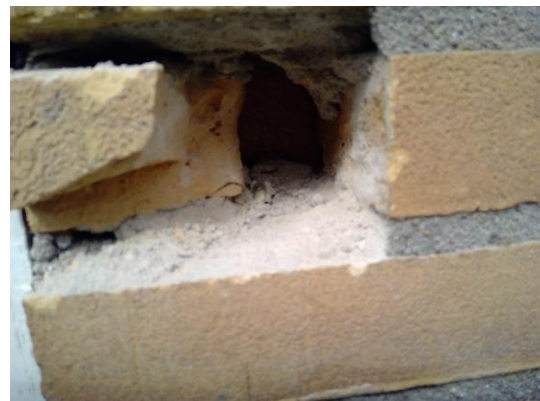
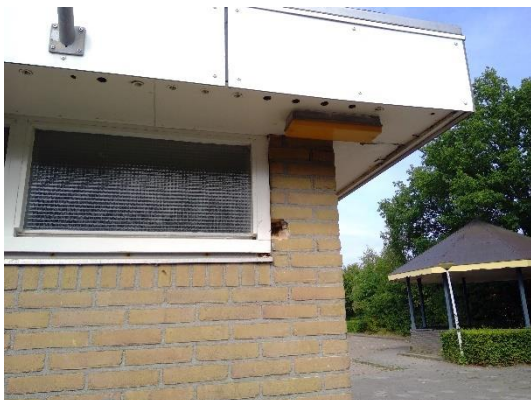
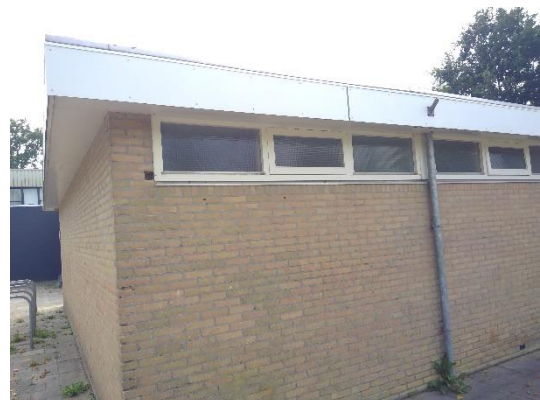
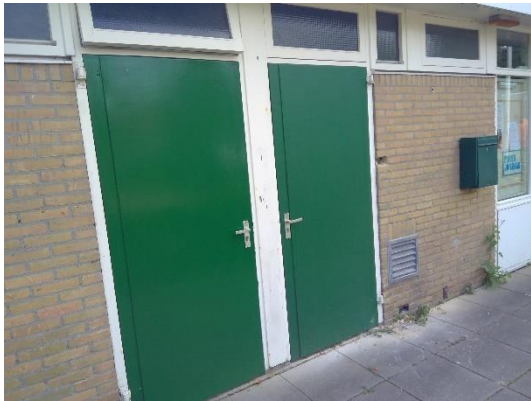
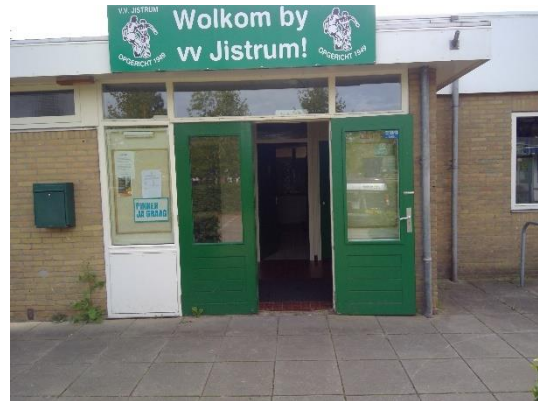
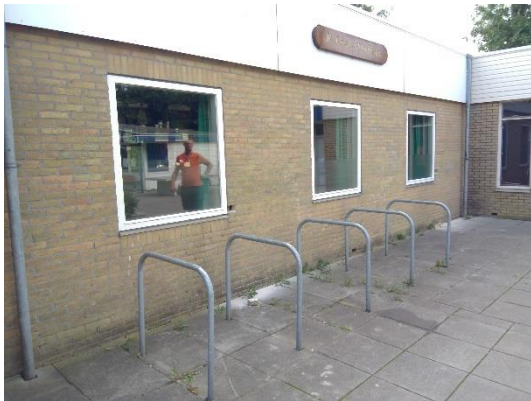
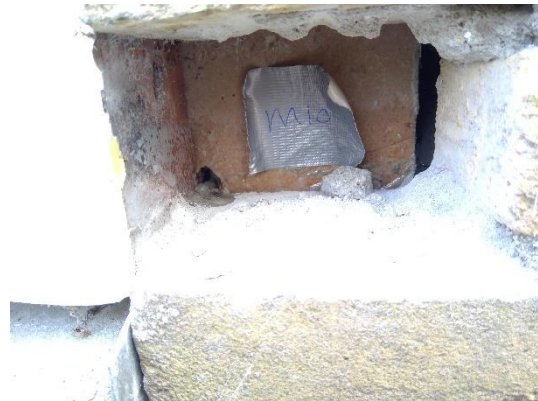
| Bron 11 | |

| Bron 11 | |
|---|---|
| <b>Locatie</b> | Voetbalkantine gevels |
| <b>Toepassing</b> | Spouwstroken |
| <b>Monsternummer</b> | M10 |
| <b>Analyse resultaten</b> | 5-10% Chrysotiel |
| <b>Beschadiging</b> | Niet beschadigd (Fjildwei 8) |
| <b>Risicoklasse</b> | 2 (Fjildwei 8) |
| <b>Opmerking/aanbeveling</b> | Geen direct risico, saneren voorafgaand aan renovatie en/of sloop.<br>Naast alle kozijnen van het sportgebouw. |

| Bron 11 | |
|---|---|
| <b>Verwijderingsmethode</b> | Overig (als geheel verwijderen niet mogelijk is) |

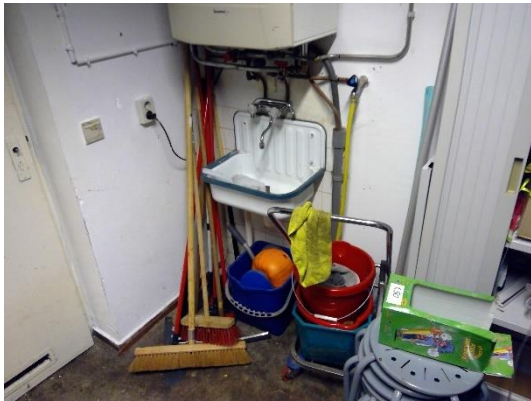
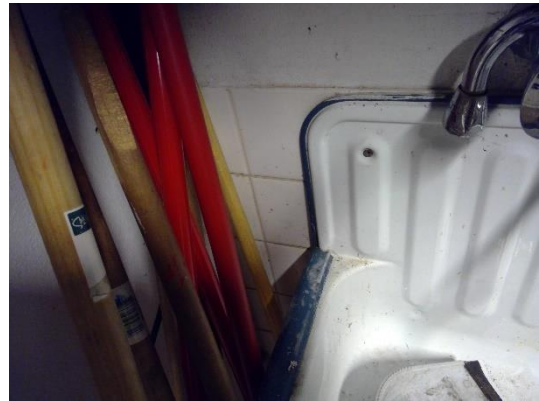
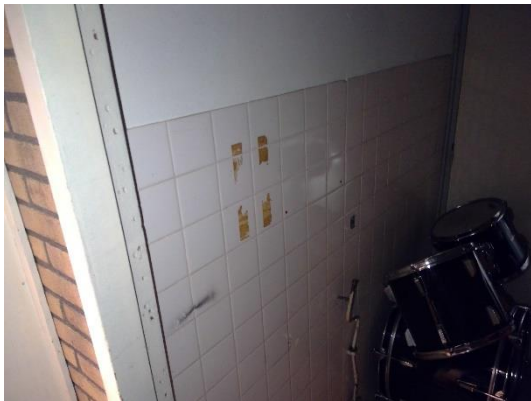
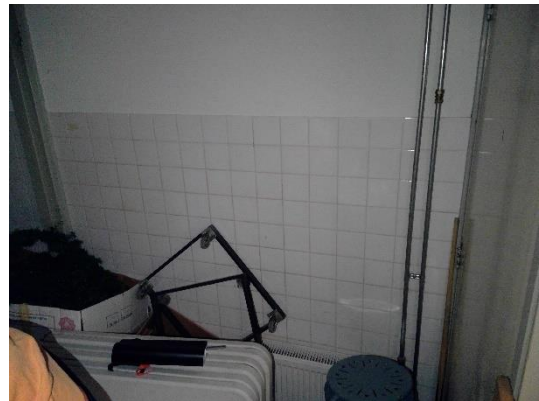
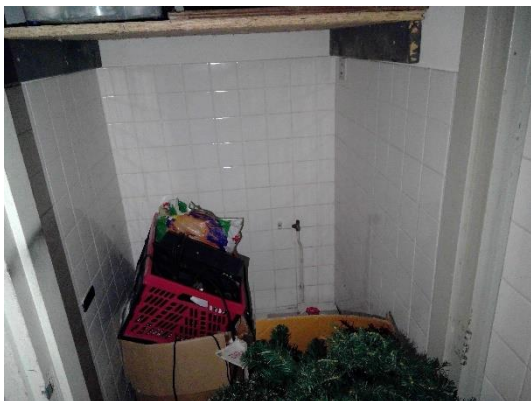
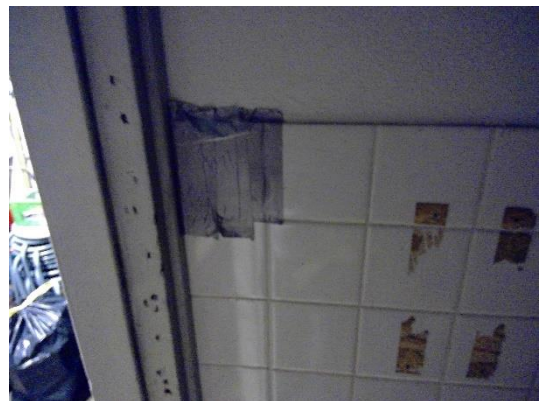
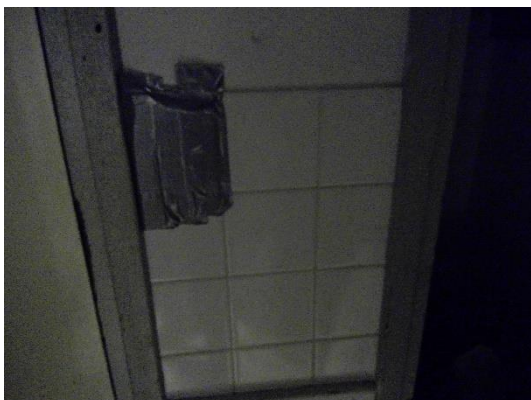
| Bron 01 ASBESTVRIJ | |

| Bron 01 ASBESTVRIJ | |
|---|---|
| Toepassing | Jeugdhonk (Cv-ruimte/voormalige toiletgroep) |
| Soort materiaal | Tegellijm |
| Binding | M01:<br><0,1% (niet aantoonbaar) Geen asbest<br>M02:<br><0,1% (niet aantoonbaar) Geen asbest |

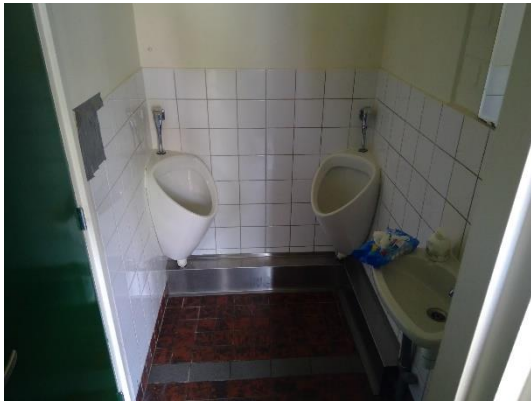
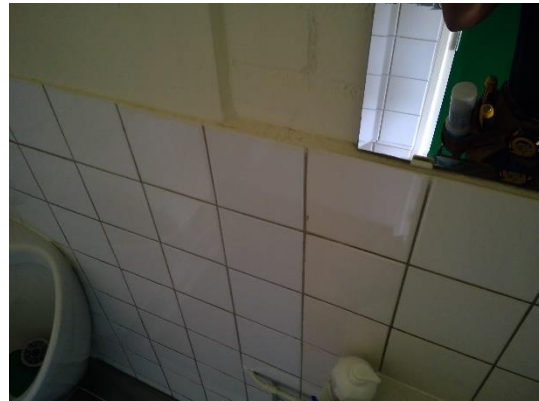
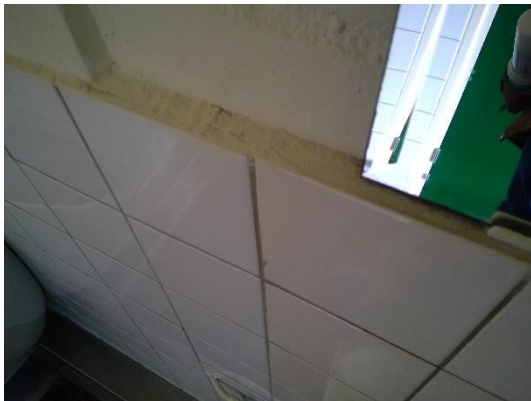
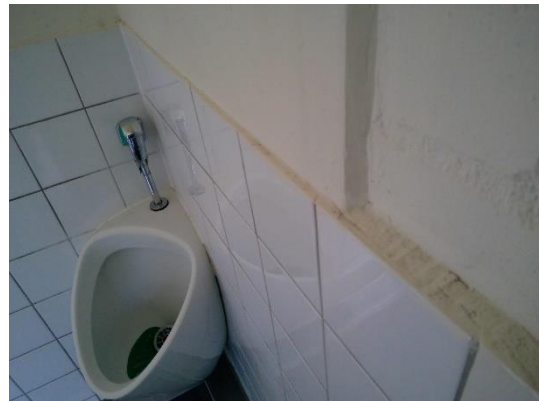
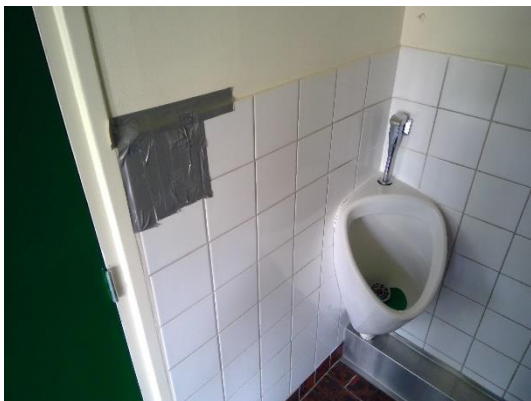
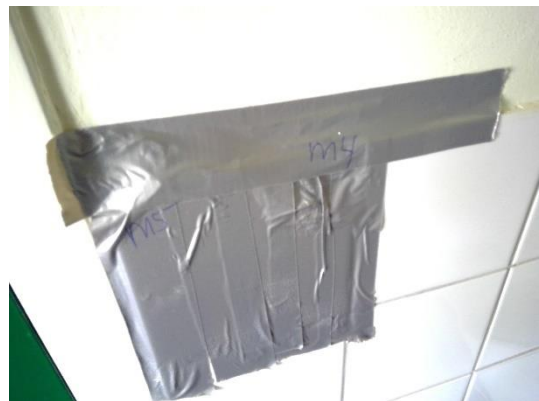
| Bron 03 ASBESTVRIJ | |

| Bron 03 ASBESTVRIJ | |
|---|---|
| Toepassing | Voetbalkantine heren toilet |
| Soort materiaal | Tegellijm |
| Binding | M04:<br><0,1% (niet aantoonbaar) Geen asbest<br>M05:<br><0,1% (niet aantoonbaar) Geen asbest |

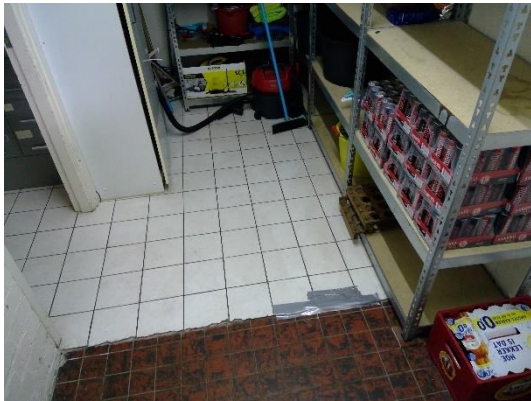
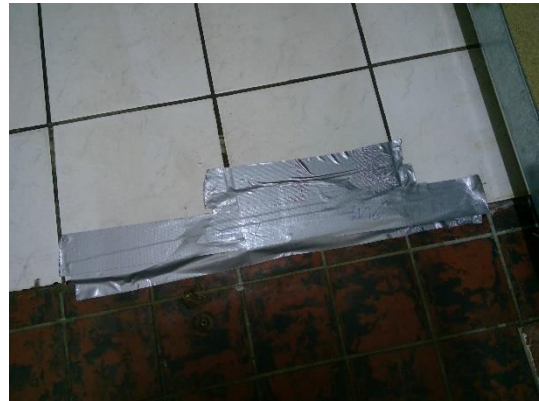
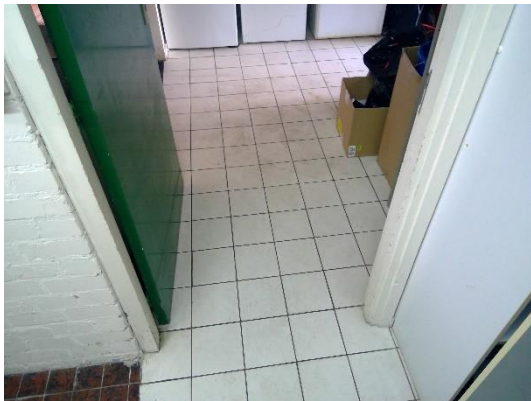
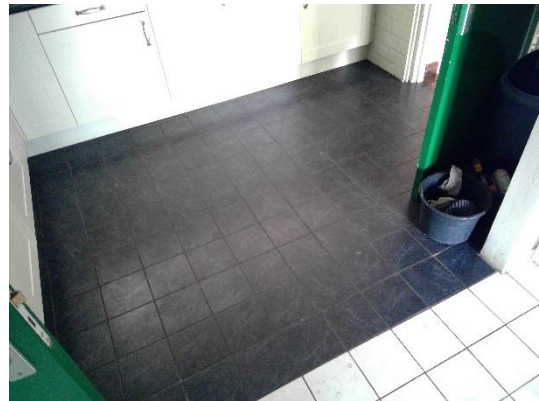
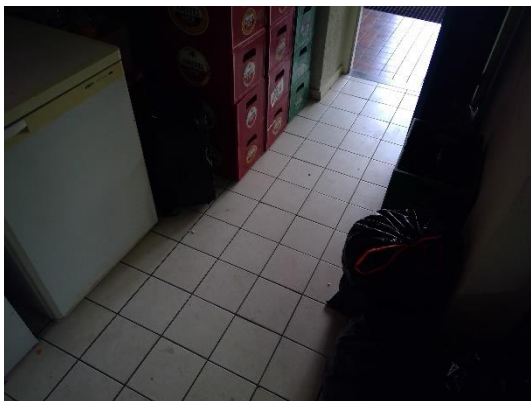
| Bron 04 ASBESTVRIJ | |

| Bron 04 ASBESTVRIJ | |
|---|---|
| Toepassing | Voetbalkantine keuken/bijkeuken |
| Soort materiaal | Tegellijm plavuizen |
| Binding | M06:<br><0,1% (niet aantoonbaar) Geen asbest<br>M07:<br><0,1% (niet aantoonbaar) Geen asbest |
