## **BEA**

Gemeente Eemsdelta  
Hart van Opwierde  
Appingedam

Projectnummer: 20240313

Datum: 10-04-2024

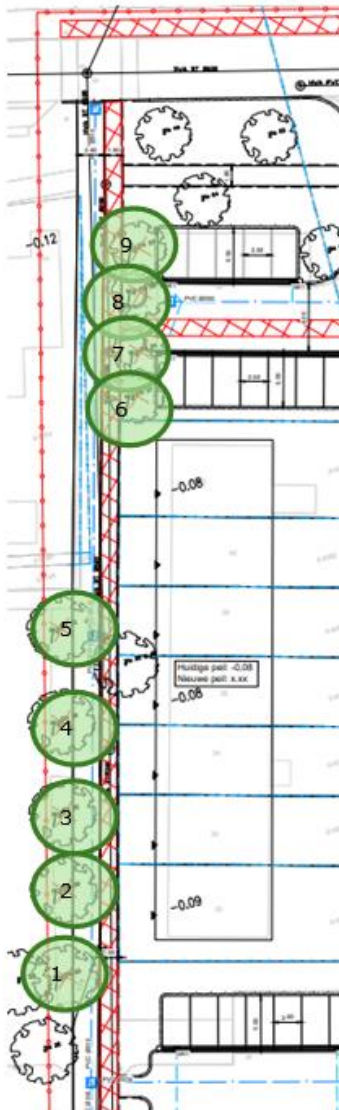
### **Boomnummers 1-9:**

Deze bomen komen onderdruk te staan van de voorgenomen werkzaamheden. Het vervangen van het riool (rond 600mm), verwijderen oude kabels & leidingen en het aanleggen van een nieuw Kabel & leidingen tracé.

Daarnaast hebben deze bomen een matige conditie en onder invloed van de uit te voeren werkzaamheden een slechte levensverwachting. Dat wil zeggen dat de bomen maximaal 5 jaar duurzaam behouden kunnen worden.

Bij de nieuwe plannen komen de bomen erg dicht op de nieuwe woningen te staan. Hierbij zullen zowel de bovengrondse kroon als het ondergrondse wortelpakket onder druk komen te staan.

I.v.m. het vergroten van het risico van windworp en beschadiging van bovengrondse kroon, beschadiging van het wortelpakket en achteruitgang van de conditie en levensverwachting adviseren wij deze bomen te verwijderen.

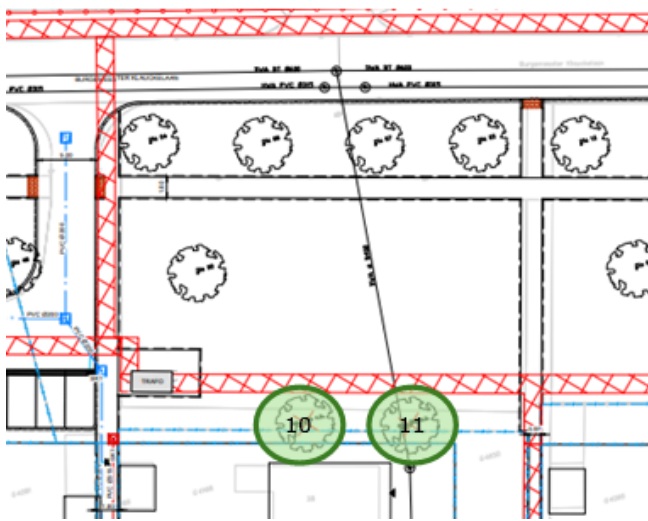
**Boomnummers 10 en 11:**

In de nieuwe situatie komen beide bomen dicht tegen de nieuwe bebouwing te staan en is er in de directe omgeving van de bomen een nieuw Kabel & leidingen tracé gesitueerd.

Boomnummer 10 is een meidoorn met een diameter < dan 20 cm.

Deze boom is niet kapvergunning plichtig.

Gezien de matige conditie en in nieuwe situatie dicht tegen de nieuwe bebouwing en K&L tracé adviseren wij deze boom te verwijderen.

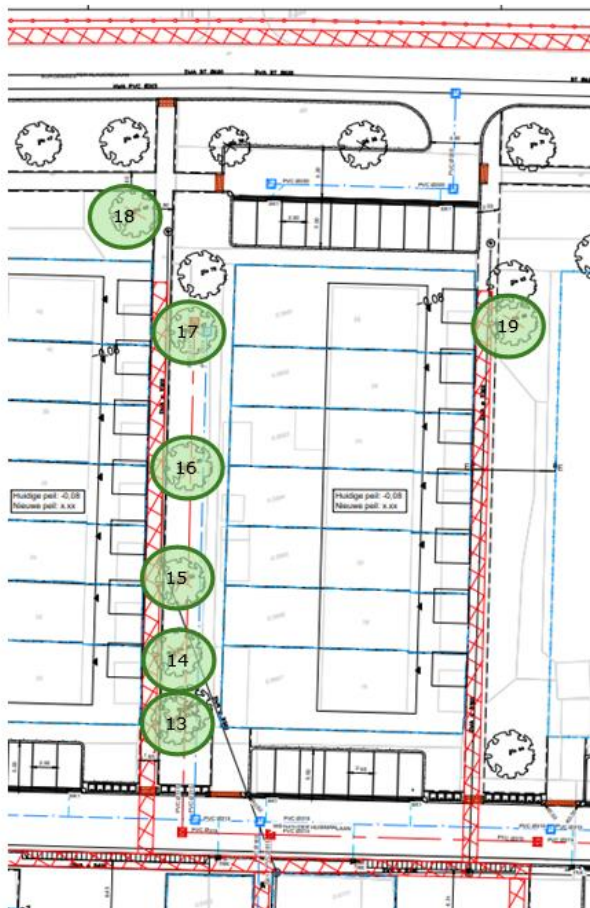
**Boomnummers 13-16 en 19:**

Deze bomen komen onderdruk te staan van de voorgenomen werkzaamheden. Het vervangen van het riool (rond 600mm), verwijderen oude kabels & leidingen en het aanleggen van een nieuw Kabel & leidingen trace.

Hierbij zullen zowel de bovengrondse kroon als het ondergrondse wortelpakket onder druk komen te staan.

I.v.m. het vergroten van het risico van windworp en beschadiging van bovengrondse kroon en beschadiging van het wortelpakket, adviseren wij deze bomen te verwijderen.

Na de uitvoering van de werkzaamheden kunnen binnen dit plan nieuwe bomen herplant worden.

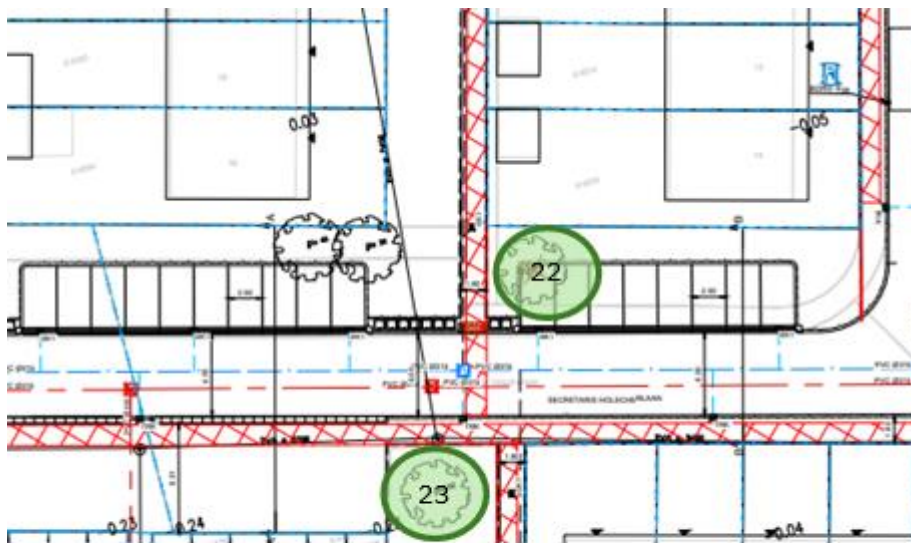
**Boomnummer 22:**

Deze boom komt onder druk te staan van de voorgenomen werkzaamheden. Op de locatie van de boom zijn nieuwe parkeerplaatsen gesitueerd.

In de nieuwe situatie is deze boom dan niet duurzaam te behouden.

Wanneer de eigenaar de boom wil behouden zal het plan met de nieuwe parkeerplaatsen aangepast dienen te worden.

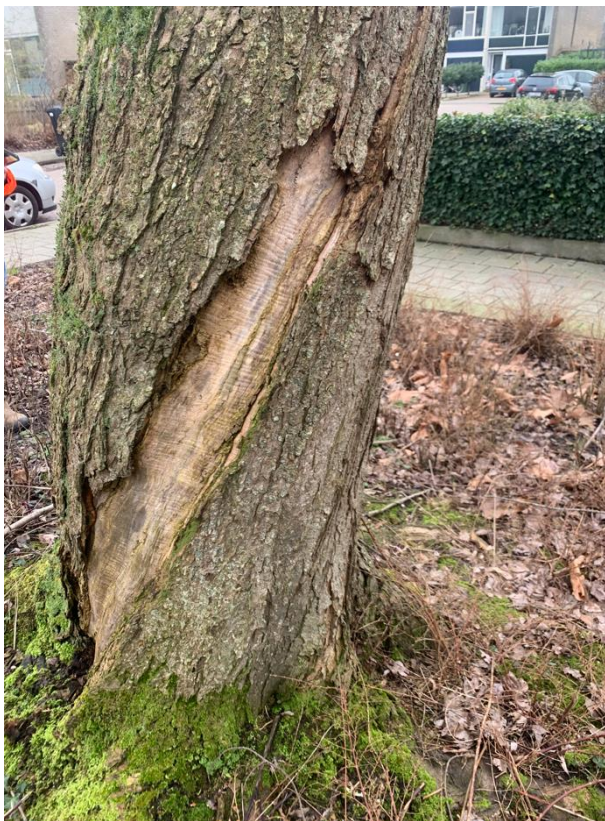
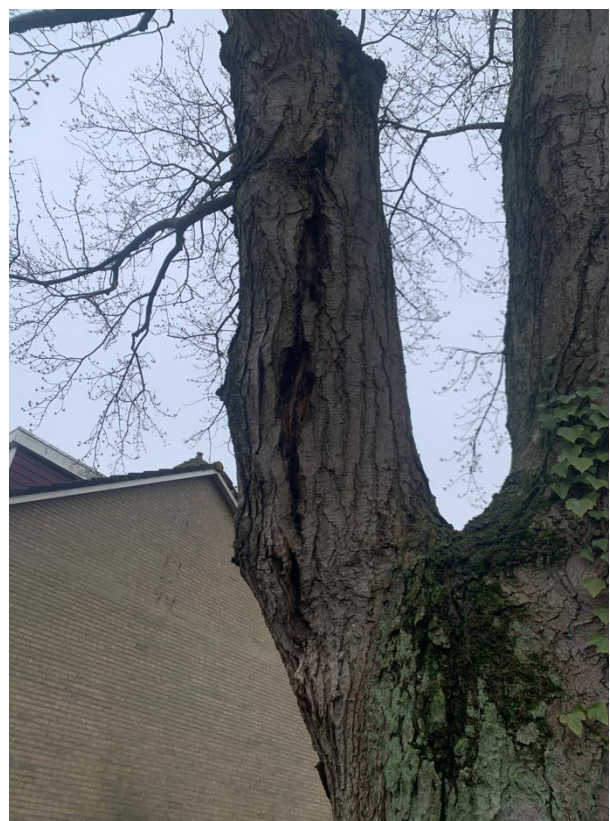
**Boomnummer 23:**

Deze boom heeft een matige conditie en een matige tot slechte levensverwachting.

Dit onder invloed van de aanwezige torsiescheuren en rotting aan de stamvoet.

Wanneer er in de directe omgeving van de boom vele werkzaamheden worden verricht en in combinatie met de matige/slechte conditie zal deze boom een slechte levensverwachting hebben. Dat wil zeggen dat de boom maximaal 5 jaar duurzaam behouden kan worden.

Wanneer de gemeente overweegt de boom te behouden adviseren wij om een NTO (nader Technisch Onderzoek) uit te laten voeren.
