Aanvullend onderzoek gevels  
Gemeentehuis te Veenendaal

Opdrachtnummer: 18-G-0098  
Referentie: GWV/RMH/SK

Datum : 19 januari 2022

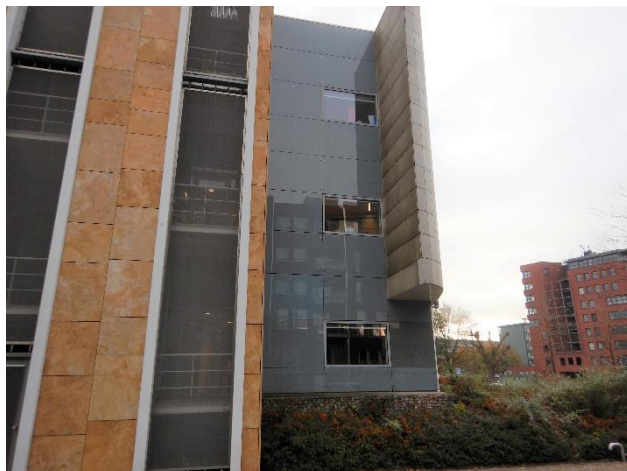
- De glasgevel is afgewerkt met gehard glazen panelen (zie foto 1).
- De glaspanelen zijn bevestigd met rvs, type onbekend, schroeven en rozetten tegen onbehandelde vurenhouten stijlen (zie foto 2 t/m 4).

**Foto 1**  
Glasgevel (tussen oud- en nieuwbouw)  
J.G. Sandbrinkstraatzijde.

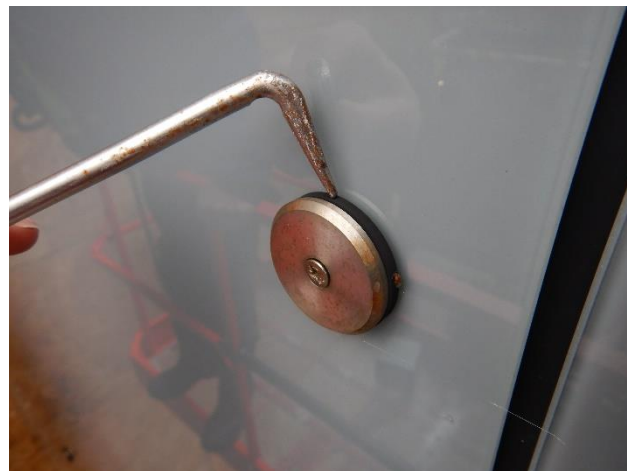
**Foto 2**  
De glaspanelen zijn bevestigd met rvs schroeven en rozetten tegen onbehandelde vuren houten stijlen.

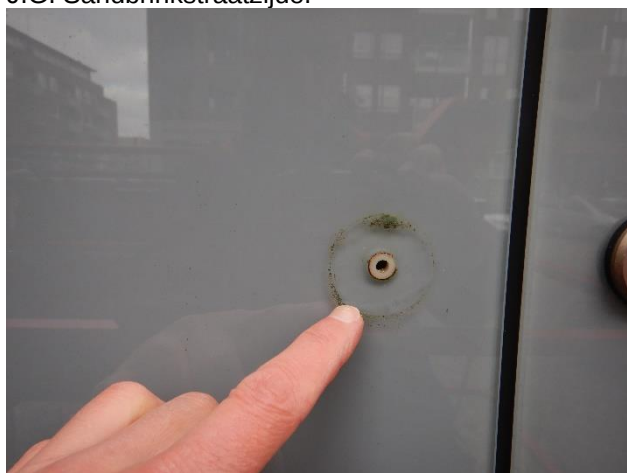
**Foto 3**  
In de glasgaten zijn bij de schroefdoorvoeringen nylon ringen aanwezig.

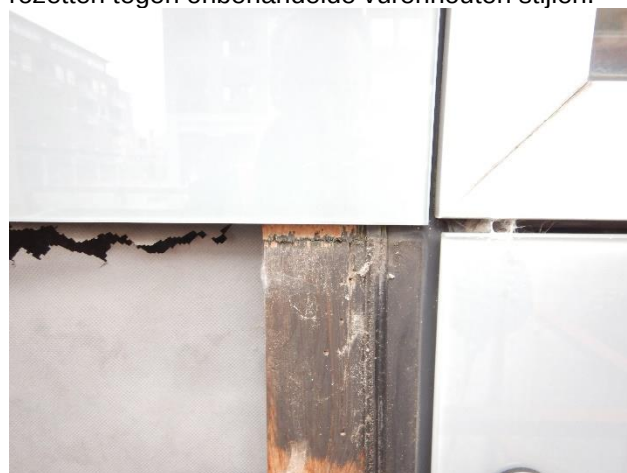
- Plaatselijk zijn rubber stripprofielen bij de verticale voegen en de houten stijlen aanwezig (zie foto 4).
- De houten stijlen zijn aan de onderzijde, boven de gevelopeningen, incidenteel aangetast door houtrot (zie foto 5).

**Foto 4**  
De glaspanelen zijn bevestigd tegen onbehandelde vuren houten stijlen.

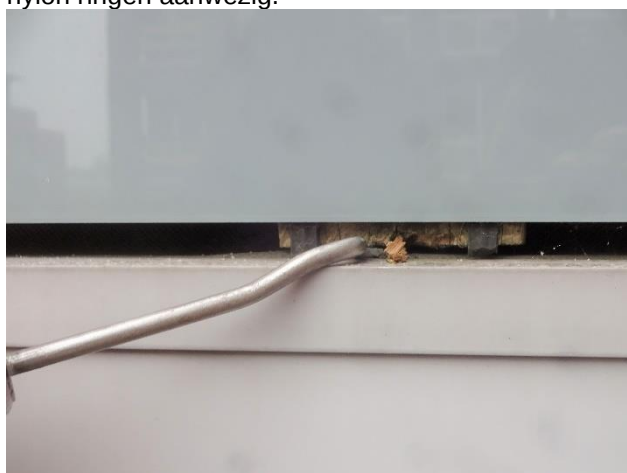
In de vigerende normen (NEN-EN 1990) die door het toenmalig geldende en huidige Bouwbesluit worden aangestuurd, is aangegeven dat de uiterste grenstoestand van een constructie niet mag worden overschreden, zodat de constructie duurzaam bestand is tegen daarop werkende krachten. In dit project wordt bedoeld dat de kans voldoende klein is dat een glaspaneel gedurende de vereiste ontwerplevensduur van 50 jaar naar beneden valt. Er zijn niet verduurzaamde vuren houten draagstijlen toegepast. De houten stijlen worden via de open voegen bij de glaspanelen zwaar met water belast. Hierdoor worden bevestigingsrisico's geïntroduceerd door (plaatselijke) houtrot en/of houtrot rondom de stift van de bevestigingsschroef. Hierdoor kan niet betrouwbaar aan de toen geldende en huidige Bouwbesluiteisen worden voldaan. Op dit moment is er geen gevaar voor uitvallen van glasplaten door degradatie van de houten achterconstructie.

**Foto 5**  
De houten stijlen zijn, boven de gevelopeningen, aan de onderzijde incidenteel aangetast door houtrot.

Het advies is de gevelconstructie/materialisatie van de glasgevel te modificeren om risico's voor de constructieve veiligheid uit te sluiten. Om de kans op glasbreuk uit te sluiten, wordt geadviseerd de gehard glazen gevelpanelen te vervangen door gehard gelaagd glazen panelen. De houten draagstijlen kunnen het beste worden vervangen door aluminium draagstijlen die voldoende tegen het binnenblad moeten worden bevestigd. Vervolgens moeten de nieuwe gehard gelaagd glazen panelen voldoende worden bevestigd tegen de nieuwe draagstijlen. Voor het advies verwijzen wij het Kiwa BDA rapport (hoofdstuk 7) van 25 februari 2019.

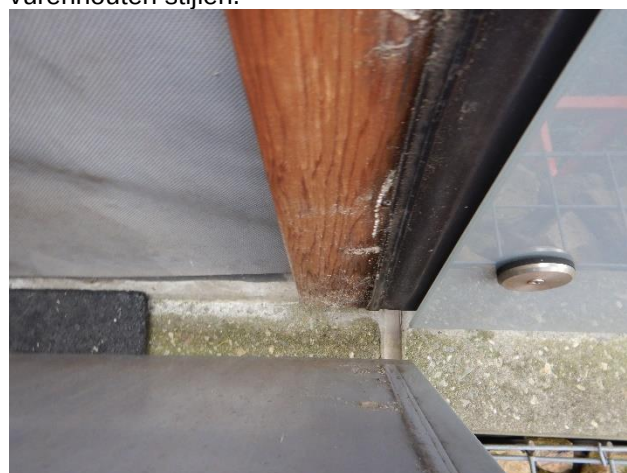
- Aan de onderzijde van de glasgevel zijn de houten stijlen bij de rubber stripprofielen aangetast door schimmels (zie foto 6). De stijlen zijn op deze plaats nog niet aangetast door houtrot.

**Foto 6**  
De houten stijlen zijn aan de onderzijde van de gevels plaatselijk aangetast door schimmels.

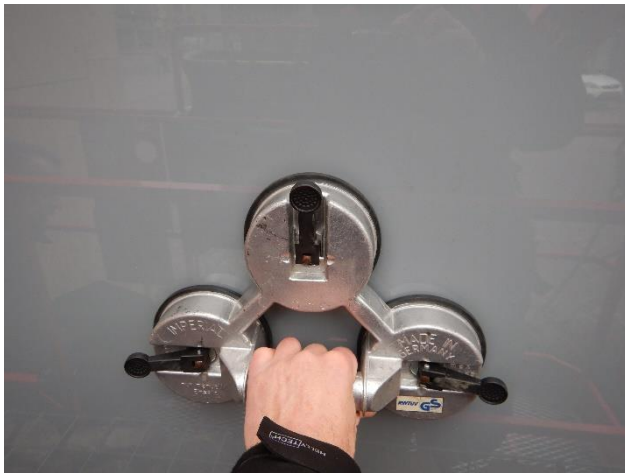
- De bevestiging van de glaspanelen is gecontroleerd door uitvoering van indicatieve trekproeven (zie foto 7).
- Het regendichte membraan achter de houten stijlen is gescheurd bij de open voegen tussen de glaspanelen (zie foto 8). Het regendichte membraan is algemeen niet functioneel.

**Foto 7**  
De bevestiging van de glaspanelen is gecontroleerd door uitvoering van indicatieve trekproeven.

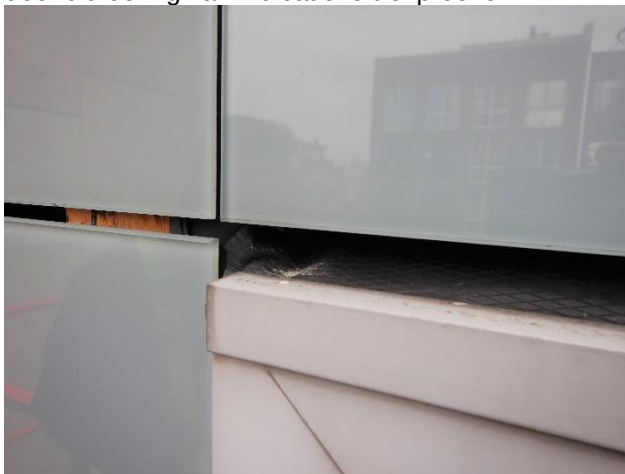
- Op een enkele plaats is een PE-slabbe (DPC) bij de bovenaansluiting van het aluminium kozijn aanwezig (zie foto 9).
- De houten stijlen zijn bij de voegen tussen de glaspanelen voornamelijk niet aangetast door houtrot (zie foto 10).

**Foto 9**  
Op een enkele plaats is een DPC slabbe bij de bovenaansluiting van het kozijn aanwezig.

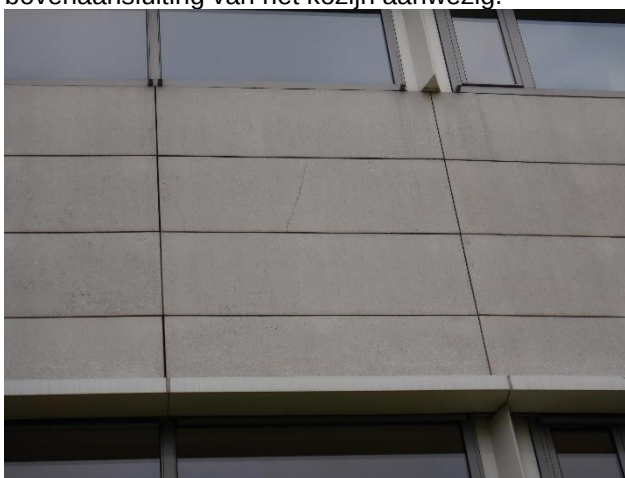
- Plaatselijk zijn polymeerbetonnen gevelplaten gescheurd (zie foto 11 t/m 13).
- Incidenteel is een polymeerbetonnen gevelplaat in de gevel, bij hoek Raadhuisstraat / J.G. Sandbrinkstraat, vervangen door een multiplex gevelplaat (zie foto 14). De multiplex gevelplaat is behandeld met een grondverf.
- De polymeerbetonnen gevelplaten in de gevel, bij hoek Raadhuisstraat / J.G. Sandbrinkstraat, zijn incidenteel bevestigd tegen een onbehandelde multiplex / vurenhouten achterconstructie.
- De overige polymeerbetonnen gevelplaten zijn algemeen spanningsvrij en voldoende bevestigd tegen een aluminium haakconstructie.
- Incidenteel is een gevelplaatje (neggeplaatje) onder de polymeerbetonnen gevel losgekomen (zie foto 19).

**Foto 11**  
Plaatselijk zijn polymeerbetonnen gevelplaten gescheurd.

Het advies is de gevelplaten voldoende tegen een duurzame aluminium bevestigingsconstructie te bevestigen en de gescheurde gevelplaten te vervangen. Voor het advies verwijzen wij naar het Kiwa BDA rapport (hoofdstuk 7) van 25 februari 2019.

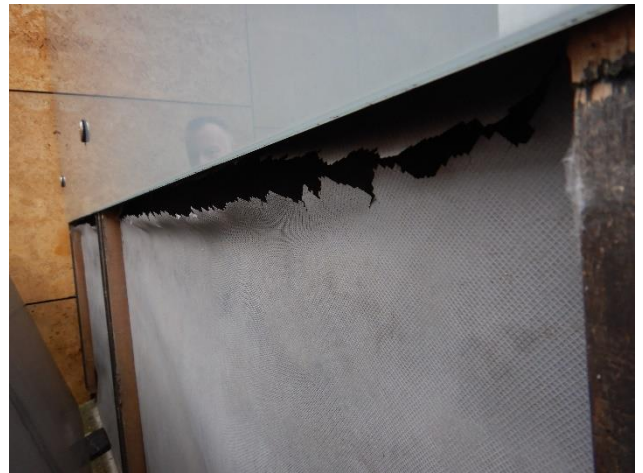
**Foto 8**  
Het regendichte membraan achter de houten stijlen is gescheurd en algemeen niet functioneel.

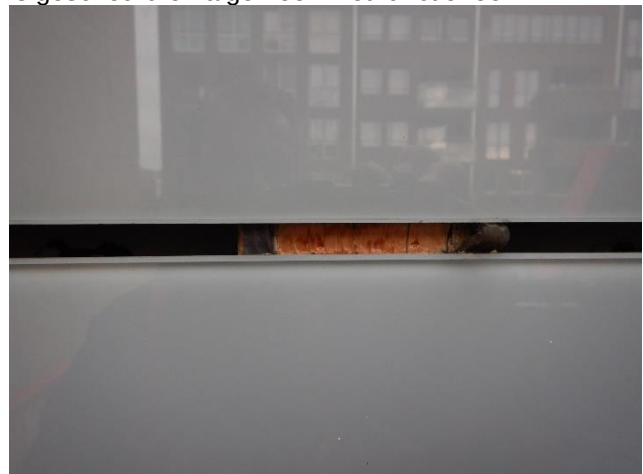
**Foto 10**  
De houten stijlen zijn bij de voegen tussen de glaspanelen vooralsnog niet aangetast door houtrot.

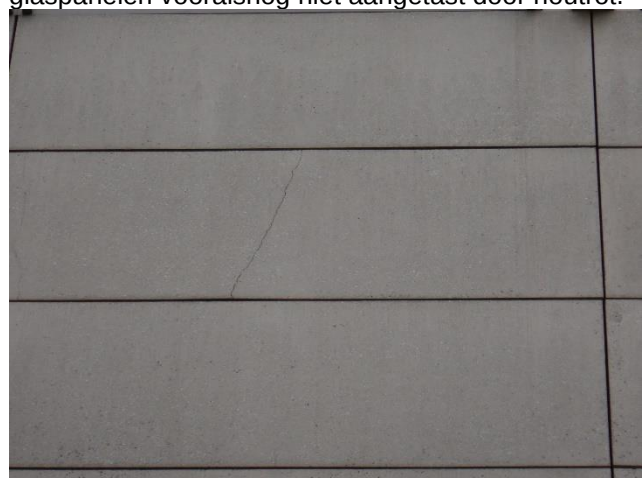
**Foto 12**  
Plaatselijk zijn polymeerbetonnen gevelplaten gescheurd.

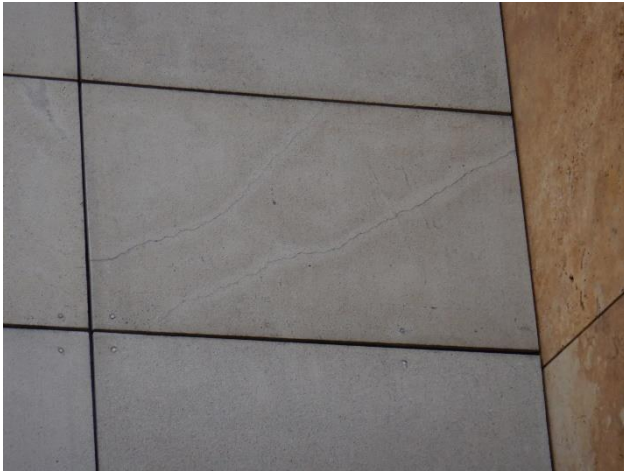
**Foto 13**  
Plaatselijk zijn polymeerbetonnen gevelplaten gescheurd.

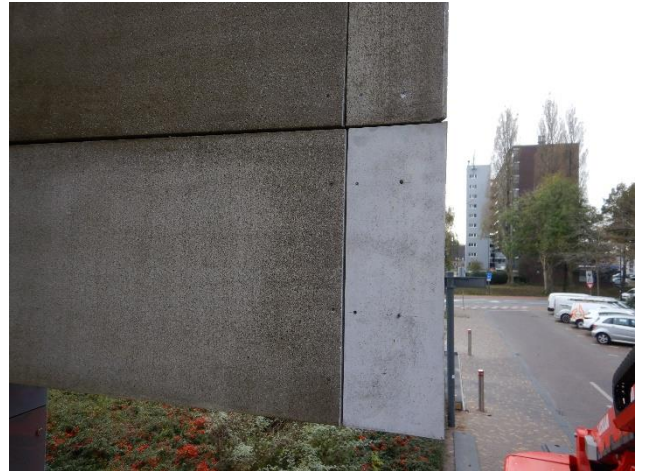
De constructieve veiligheid van de gevel, hoek Raadhuisstraat / J.G. Sandbrinkstraat, voldoet op dit moment plaatselijk niet aan de eisen volgens NEN-EN 1990 en daarmee niet aan de Bouwbesluiteisen. Dit omdat de gevelplaten hier incidenteel zijn bevestigd tegen een onbehandelde multiplex/vurenhouten bevestigingsconstructie. De kans op het loskomen en/of vallen van de gescheurde gevelplaten is klein. Op dit moment is er geen gevaar voor uitvallen van gevelplaten door degradatie van de houten achterconstructie of de houten gevelplaat zelf.

**Foto 14**  
Incidenteel is een polymeerbetonnen gevelplaat vervangen door een multiplex plaat.

Het advies is de gevelplaten hoek Raadhuisstraat / J.G. Sandbrinkstraat voldoende tegen een duurzame aluminium bevestigingsconstructie te bevestigen. De gescheurde en plaatselijk onvoldoende bevestigde gevelplaten moeten worden vervangen. Voor het advies verwijzen wij naar het Kiwa BDA rapport van 25 februari 2019.

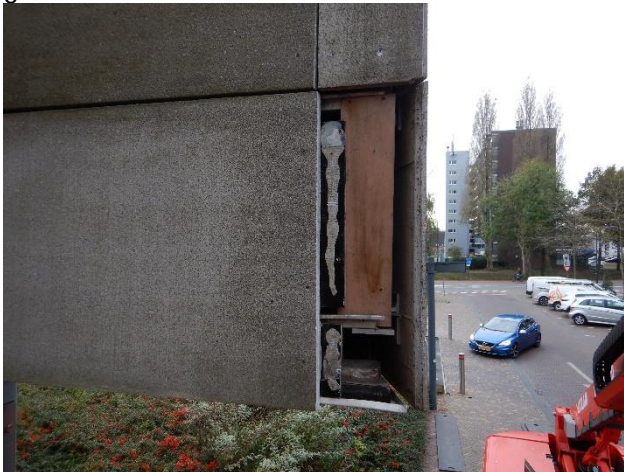
**Foto 15**  
De multiplex gevelplaat is bevestigd tegen onbehandelde multiplex achterconstructie.

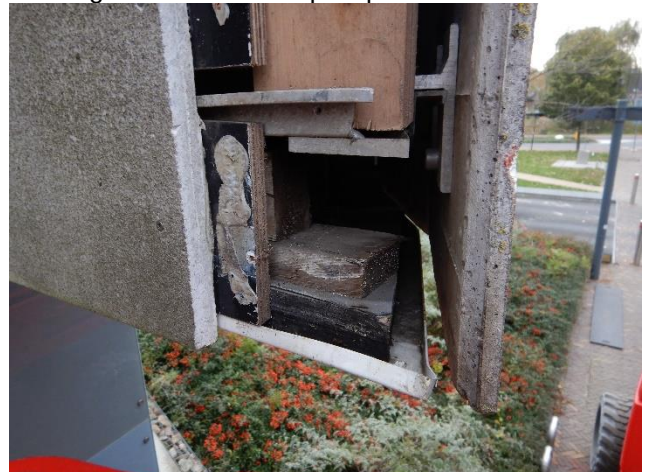
**Foto 16**  
De multiplex gevelplaat is bevestigd tegen een multiplex / vurenhouten achterconstructie.

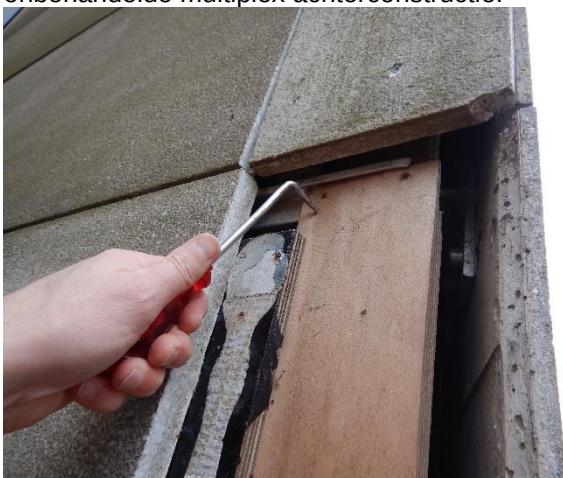
**Foto 17**  
De multiplex gevelplaat is bevestigd tegen een multiplex / vurenhouten achterconstructie.

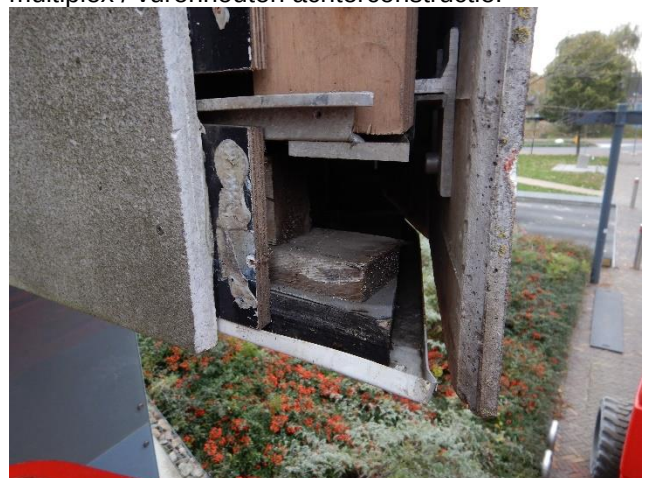
**Foto 18**  
De multiplex gevelplaat is bevestigd tegen een multiplex / vurenhouten achterconstructie.

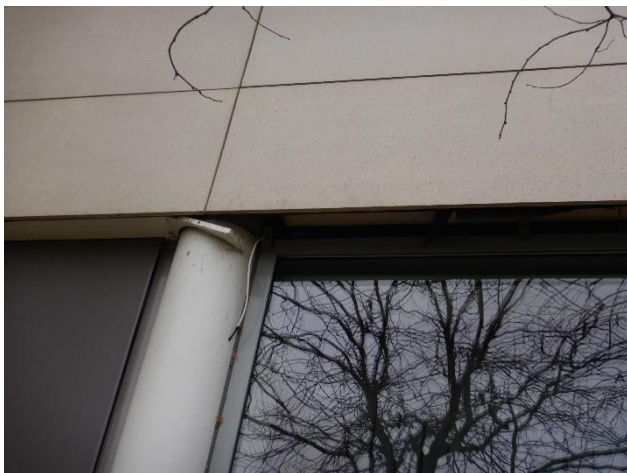
**Foto 19**  
Incidenteel is een gevelplaatje (neggeplaatje) onder de polymeerbetonnen gevel losgekomen.

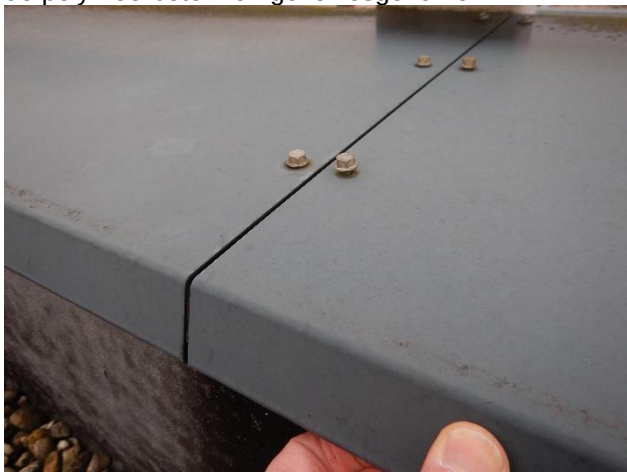
- Er zijn geen gebreken aangetroffen in de bevestiging van de natuursteen gevelplaten.
- De bevestiging van de aluminium gevelafdekkers boven de natuursteen gevels is gecontroleerd (zie foto 20).
- De aluminium gevelafdekkers zijn op dit moment algemeen voldoende bevestigd.
- Incidenteel komen bevestigingsschroeven bij de uiteinden van de afdekkers los uit de onderconstructie (zie foto 21). De afdekkap is vooralsnog voldoende bevestigd.

**Foto 21**  
Incidenteel komen bij de uiteinden van de afdekkappen bevestigingsschroeven los.

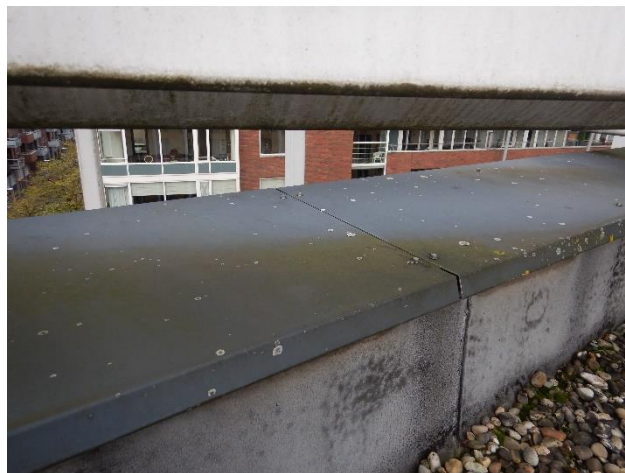
**Foto 20**  
De bevestiging van de aluminium afdekkappen boven de natuursteen gevels is gecontroleerd.
