Risico-informatie rapport

Gemeente Woensdrecht

Gemeentehuis Hoogerheide

Verzekeringnemer: Gemeente Woensdrecht
Adres: Huybergseweg 3
Plaats: 4631 GC Hoogerheide
Bezoek datum: 13-03-2024

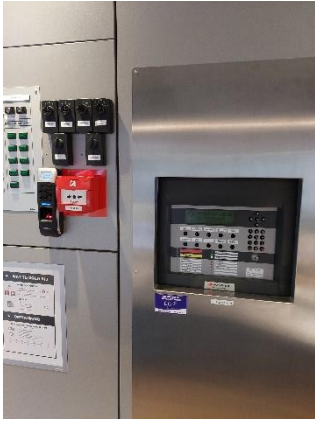
BMC bij hoofdingang receptie	Gemeentehuis met kapel	Warme keuken MFC

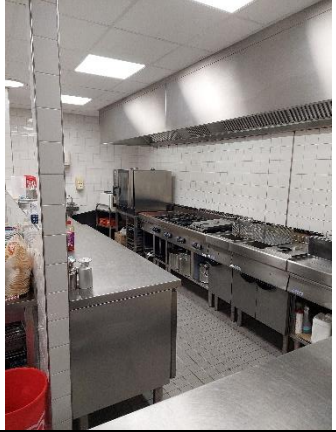
Specifieke ruimten:	De technische ruimten op de 1 ^e verdieping, (cv-ruimte met pompunits, serverruimte en de buitenopstelling van het noodstroomaggregaat kunnen aangemerkt worden als specifieke ruimte. De binnenruimten zijn voorzien van automatische melders. Daarnaast is er de warme keuken in het MFC op de begane grond. Deze ruimte is voorzien van automatische melders aan de voorzijde van de keuken.

Uitgebreide risico's	
Hemelwaterafvoeren:	Inpandig.
Nood overstort(en):	Er zijn voldoende nood overstort punten aanwezig.
Dakvorm:	Het gemeentehuis en het MFC (+ sporthal) heeft een plat dak. De geïntegreerde kapel heeft een puntdak.
Dak onderhoud:	Wordt jaarlijks uitgevoerd (door de firma V/D MAST/ GIJSSEN).
Inbraakrisico's	De kans dat er wordt ingebroken voor het gemeentehuis is verhoogd. De overige delen hebben een normaal inbraak risico. Er is in het gemeentehuis een kluis aanwezig ten behoeve van de documenten. Er zijn in het gemeentehuis attractieve goederen aanwezig zoals de documenten en laptops en pc's Er is geen cash geld aanwezig.
Beveiligingsklasse VRKI	Het is niet bekend of de inbraakmeldinstallatie voldoet aan de van toepassing zijnde VRKI-indeling (Hiervoor is een advies opgenomen).
(Warme) keuken	In het MFC is een warme keuken aanwezig met gaskookplaten en gas frituren. De keuken is voorzien van een afzuiginstallatie. Automatische melders zijn voor de keuken aangebracht. In de keuken zijn geen hittedetectie melders aangebracht. (Hiervoor is een advies opgenomen)

Keuken MFC:

Het advies is om regelmatig onderhoud te plegen aan het afzuigkanaal. Het is op dit moment niet bekend hoe vaak dit gedaan wordt. Er is tevens een gasgestookte frituur aanwezig. Ook deze moet in het onderhoudsplan meegenomen worden.

Uitbreiding Brandmeldinstallatie

De brandmeldinstallatie minimaal uitbreiden op risicofactoren, waaronder:

-De warme keuken van het MFC (hitte melders aanbrengen)

De hittemelders laten aanleggen conform de projecteringseisen die staan vermeld in de NEN 2535.

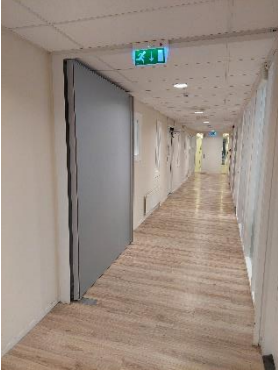
- Sprinklerinstallatie: - Blusgasinstallatie: - Aspiratie systeem:	<p>Er is geen sprinklerinstallatie of blusgassysteem aanwezig.</p> <p>In het totale theater en podium van het MFC is een Aspiratie systeem aangebracht. Het Aspiratie systeem is gekoppeld aan de brandmeldcentrale voor doormelding.</p>
RWA-dakluiken:	<p>Er zijn geen RWA-dakluiken aanwezig.</p>
Ontruimingsinstallatie:	<p>Er is een ontruimingsinstallatie met slow whoops aanwezig. Er is geen gesproken woord systeem aanwezig.</p>

Aspiratie systeem Theater MFC.	Brandwerende deur op kleefmagneet gemeentehuis.	Raadszaal/ trouwzaal Kapel
