Risico informatie rapport

Gemeente Woensdrecht
ZuidWestHoek College
Ossendrecht

RISICO INFORMATIE RAPPORT

Verzekeringnemer: Gemeente Woensdrecht
Adres: Huybergseweg 3
Plaats: 4631 GC Hoogerheide
Bezoek datum: 24-10-2023

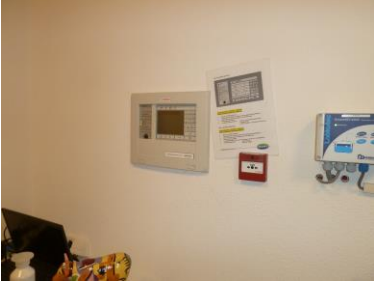
<p>Brandmeldcentrale</p>	<p>Brandweerpaneel bij Hoofdingang / LL ingang</p>	<p>Hoofdingang / LL ingang en restaurant ingang.</p>

Van de brandmeldinstallatie dient het certificaat nog aangeleverd te worden. Een kopie van het certificaat opsturen naar uw Makelaar Ecclesia.

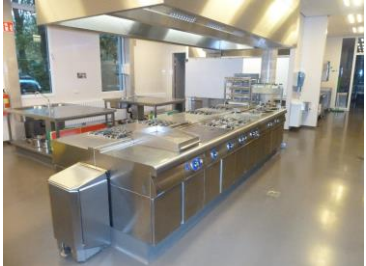
<p>Kooklokaal bij restaurant</p>	<p>Ovens (elektrisch) Bakkerij</p>	<p>Praktijk PI afdeling</p>

Het advies is om regelmatig onderhoud te plegen aan het afzuigkanaal. Het is op dit moment niet bekend hoe vaak dit gedaan wordt. Er is verder een aardgasgestookte frituur aanwezig ook deze moet in het onderhoudsplan meegenomen te worden.
