# RISICOANALYSERAPPORT

**GEMEENTE GRONINGEN**  
**GEMEENTE GRONINGEN - FORUM**

**Nieuwe Markt 1**  
**9712 KN Groningen Groningen**  
**NL**

**Bezoekdatum:**  
12 - 02 - 2024

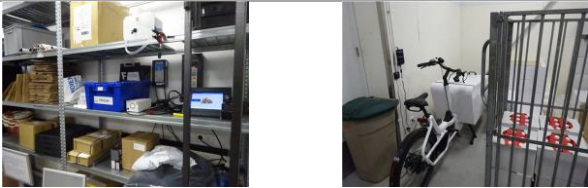
| ZOEKSLEUTEL | TITEL | VERVALDATUM: |
|---|---|---|
| <p>Accu's van bijvoorbeeld heftrucks en palletwagens worden vaak na werktijd en zonder toezicht opgeladen. Gelijkrichers in laders, beschadigde kabels en vervuiling zijn vaak de oorzaak van een opwarming en/of kortsluiting en kunnen uiteindelijk tot brand leiden.</p> <ul style="list-style-type: none"><li>• Houd acculaders vrij van brandbare opslag, minstens 2 m rondom.</li><li>• Bescherm acculaders tegen mogelijke aanrijding of aanraking met bijvoorbeeld de lepels van de heftruck en plaats acculaders op een verhoogd bordes of gelijkwaardig.</li><li>• Stal heftrucks niet nabij brandbare opslag en stellingen.</li><li>• Onderhoud acculaders periodiek en neem ze op in een onderhoudsschema.</li></ul> <p>Tijdens de rondgang is geconstateerd dat de lader van de stapelaar, de stapelaar en de bakfiets met lader te dicht bij brandbare opslag zijn geplaatst.</p> | | |

Er zijn enkele acculaadplaatsen, onder andere voor een stapelaar en voor een bakfiets. De afstand tot brandbare opslag is hierbij onvoldoende <aanbeveling opgenomen>.

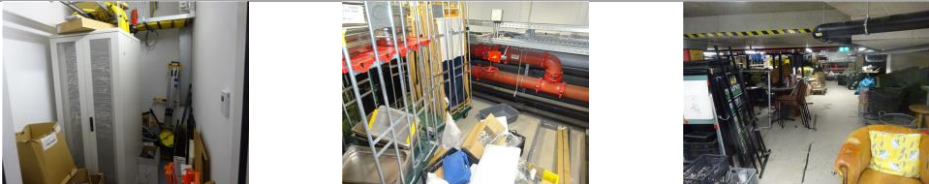
| ZOEKSLEUTEL | TITEL | VERVALDATUM: |
|---|---|---|
| 2024-02-005 | Verbeter de orde en netheid | 1-5-2024 |

| ZOEKSLEUTEL | TITEL | VERVALDATUM: |
|---|---|---|
| <p>In de niet voor publiek toegankelijke gedeelte is in een aantal gevallen sprake van een minder goede orde en netheid. Hierdoor kan een verhoogd risico op brand en/of branduitbreiding ontstaan.</p> <p>Verbeter de orde en netheid.</p> | | |

In de laag beneden de begane grond is een opslagruimte met weinig stahoogte, hier wordt voor de diverse activiteiten en door onderhuurders diverse (deels brandbare) opslag geplaatst. De ruimte is gesprinklerd maar de orde en netheid is matig en het is de vraag in hoeverre de opslag de werking van de sprinkler beïnvloedt <aanbeveling opgenomen>.

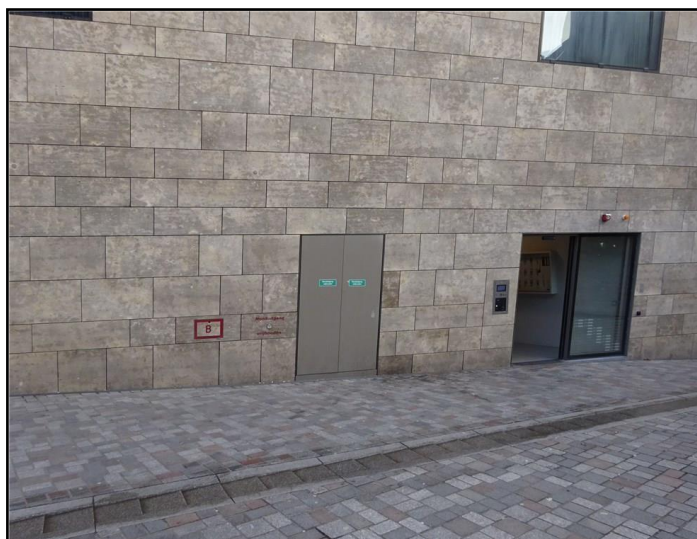
aansluitpunt blusleiding en toegang parkeergarage

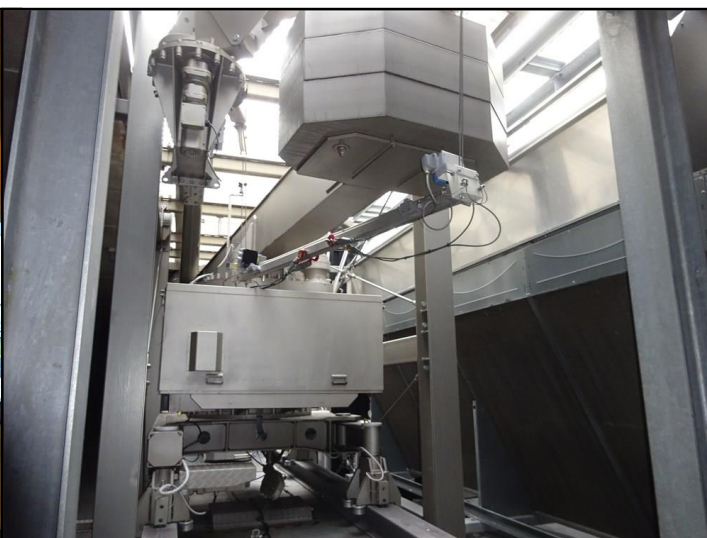
Liften en glazenwasinstallatie zijn voorzien van onderhoudscontracten.

glazenwasinstallatie "verborgen"

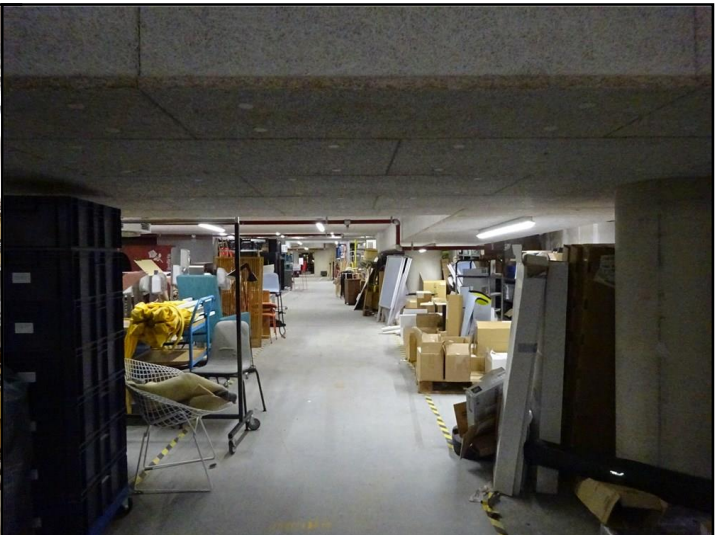
opslag op -1

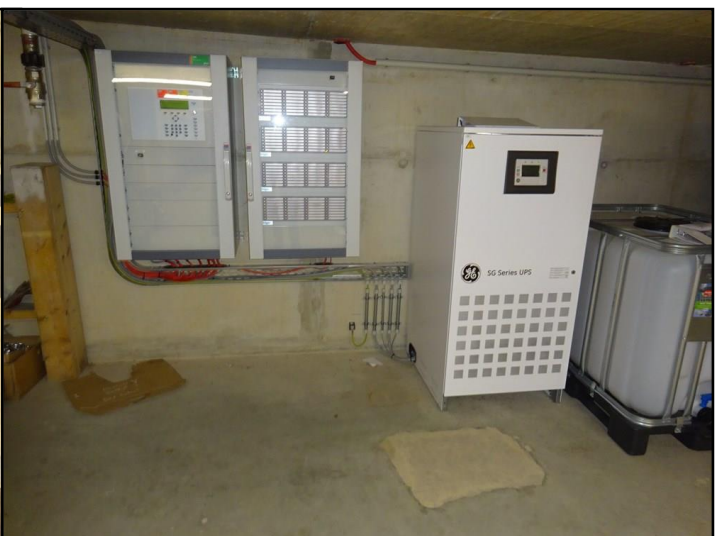
In de sprinklerpompkamer in de kelder is naast de diesel in de tanks een 200 liter vat met diesel boven een lekbak aanwezig.

sprinklerpompkamer

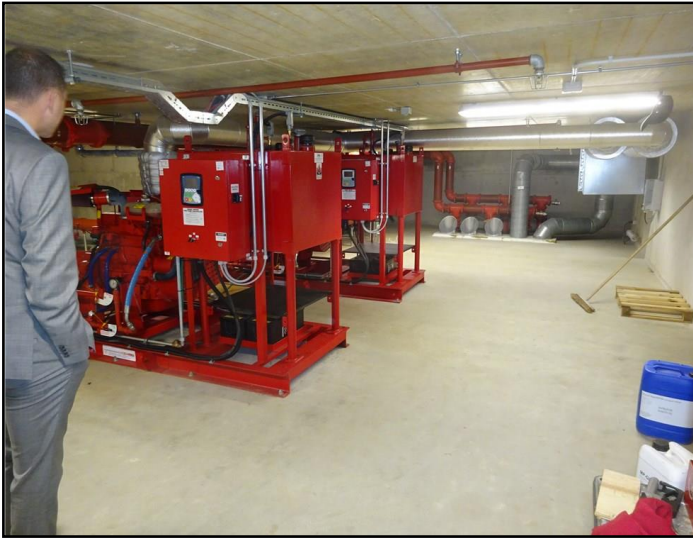
sprinklerpompkamer

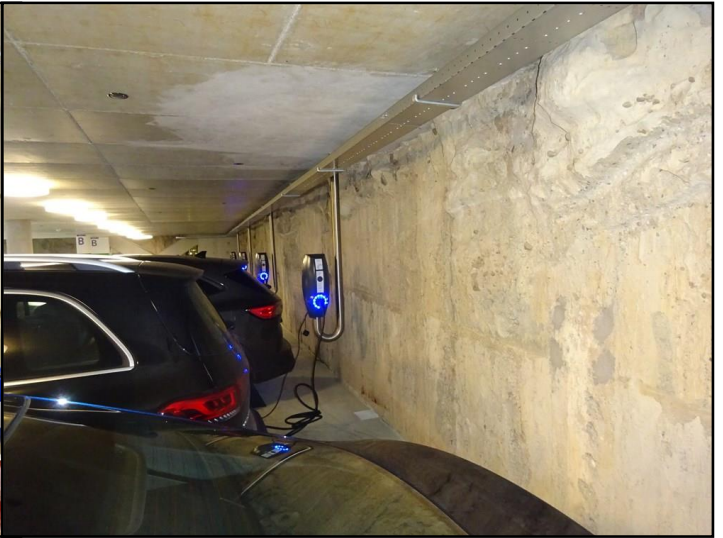
In de parkeerkelder zijn een 30-tal laadplekken voor elektrische voertuigen aanwezig. Deze laadplekken zijn geclusterd over enkele verdiepingen aanwezig. De gehele parkeerkelder is gesprinklerd.

laadplekken EV's

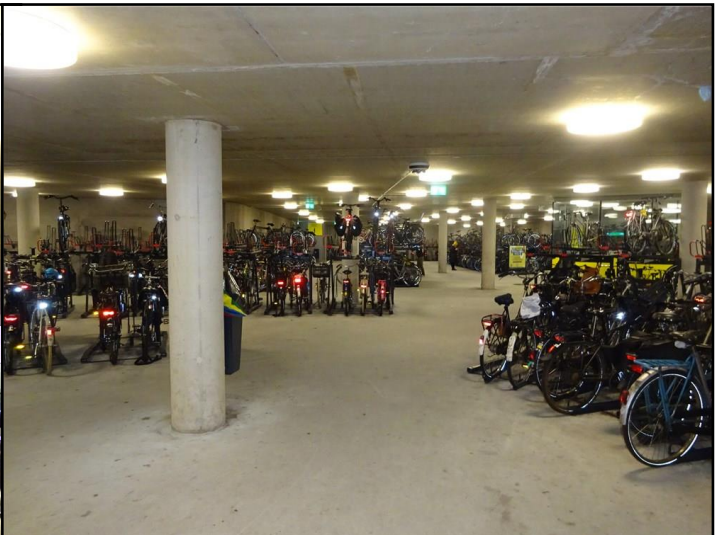
| ZOEKSLEUTEL | TITEL | VERVALDATUM: |
|---|---|---|
| <p>In de fietsenstalling is geen sprinklerinstallatie aanwezig. De vuurlast in deze ruimte is gering, maar er worden wel elektrische fietsen opgeladen en de verwachting is dat dit aantal zal toenemen. Geadviseerd wordt om de sprinklerinstallatie uit te breiden naar de fietsenstalling, met een sprinkler kan een eventuele brand onder controle worden gehouden en kan mede imagoschade worden beperkt.</p> | | |

In de fietsenkelder zijn een aantal laadplekken voor elektrische fietsen aanwezig. In deze ruimte is geen sprinkler aanwezig, wel is hier een 24-uurs bezetting.

fietsenstalling

| ZOEKSLEUTEL | TITEL | VERVALDATUM: |
|---|---|---|
| <p>In de fietsenstalling zijn geen handbrandblussers (en/of slanghaspels) aangetroffen. Hierdoor kan een beginnende brand niet worden geblust. Hang goed zichtbaar en bereikbaar minimaal een twee-tal handbrandblusser met een minimale inhoud van 6 liter op. Het verdient de aanbeveling om minimaal 1 blusser geschikt voor het bestrijden van een lithium-ion brand in de beheerdersruimte te hangen. Geef goede instructies aan de aanwezige beheerder waarbij ook de gevaren van een lithium-ion brand worden benoemd.</p> | | |
