Dakbehoud

Inspectie vlakke daken

Inspectiedatum: 15-05-2024
Inspecteur: Gregory van de Ven
Objectnaam: Basisschool De Kameleon

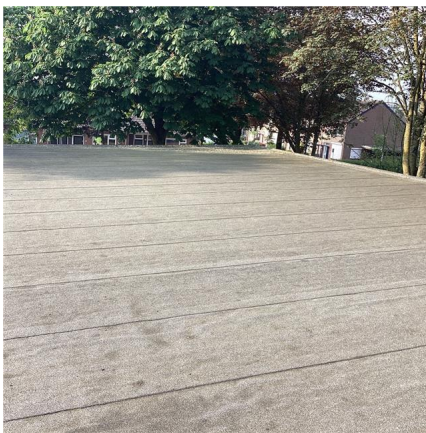
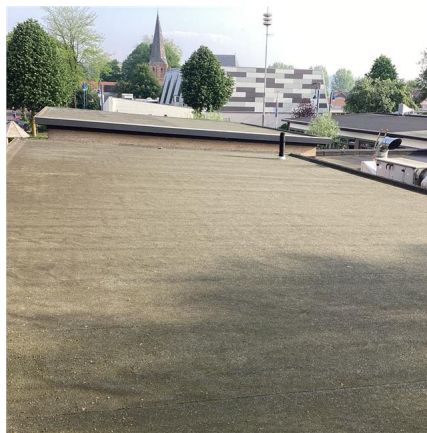
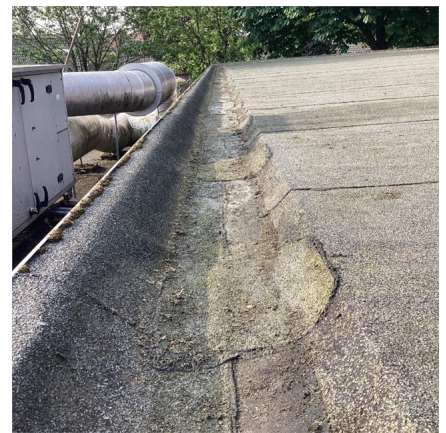
Dakvlak plat: Algehele indruk
Dak in matige staat.

Advies: het dak te renoveren

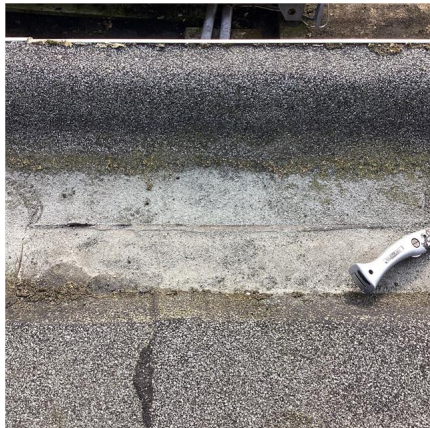
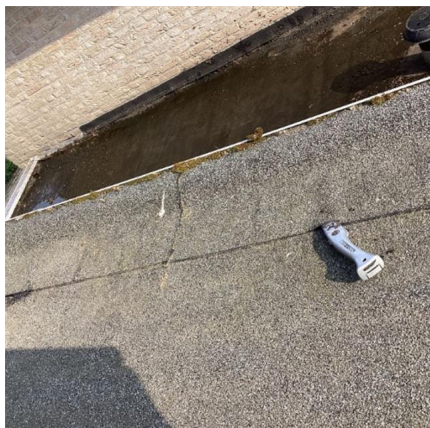
Dakranden / opgaand werk: Algehele indruk

Veel openstaande overlappen van de randstroken. Hier nood reparatie uitgevoerd. Advies: alle randstroken controleren en herstellen waar nodig

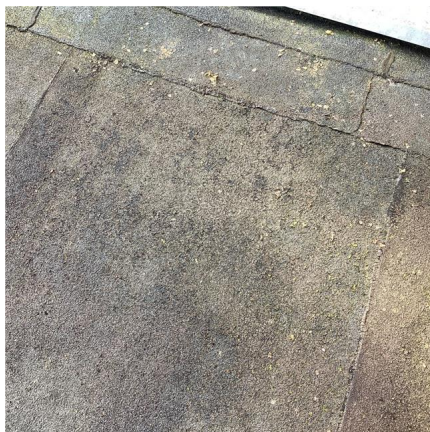
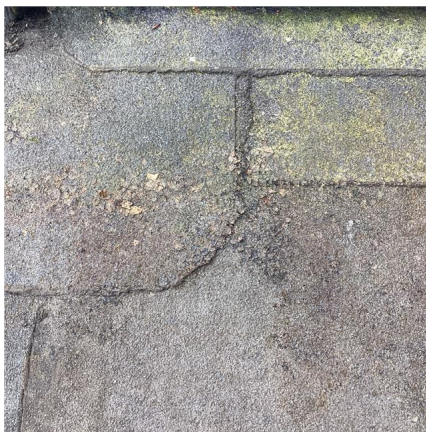
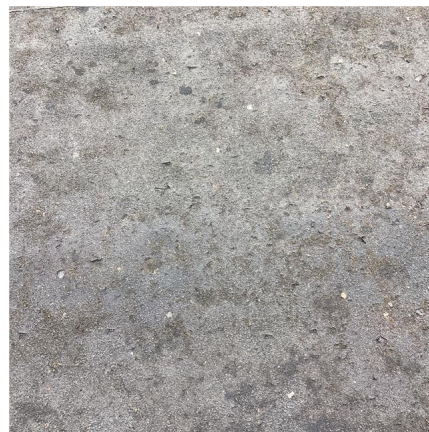
Dakvlak plat: Mudcurling

Dakvlak plat: Blaasvorming

Op diverse locaties zitten blazen tussen de mechanische ventilatiesysteem

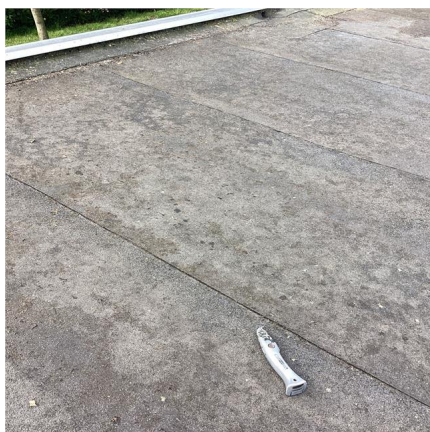
Dakvlak plat: Vloeibare afdichting / kitwerk

Op meerdere plekken beginnen de naden van de dakbedekking los te raken. Advies: De naden controleren en waar nodig laten herstellen herstellen (op de naden nieuwe stroken dakbedekking branden)

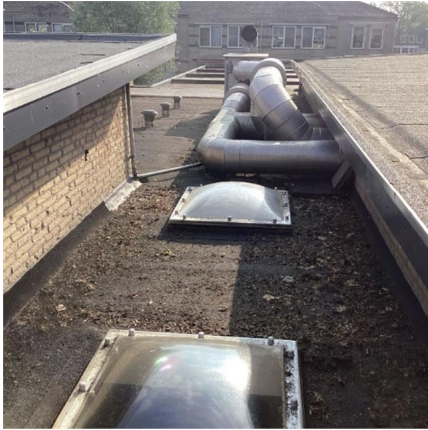
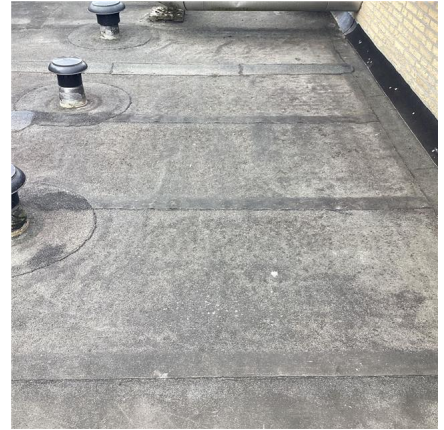
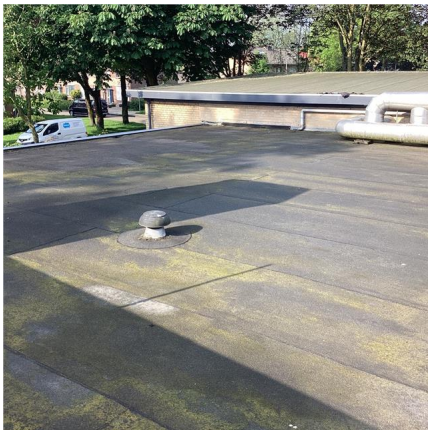
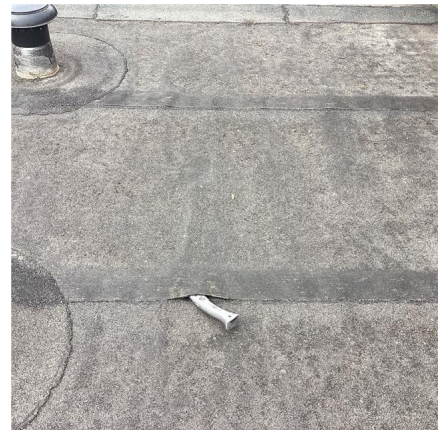
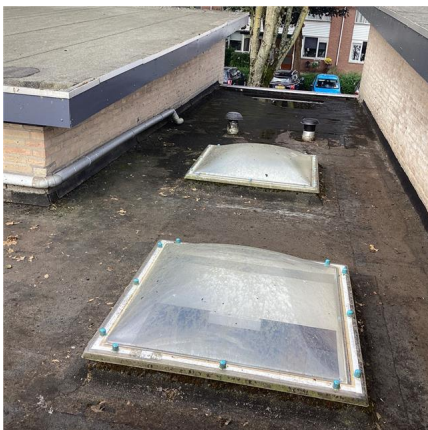
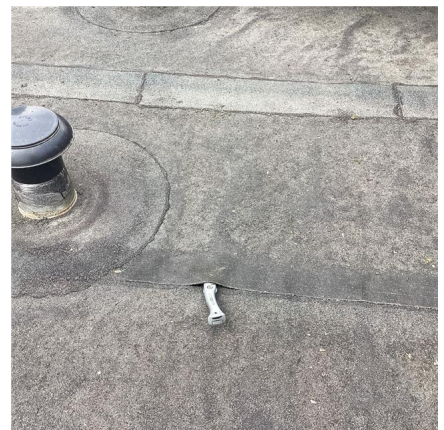
Dakvlak plat: Algehele indruk

Dak in matige staat.

Advies: Om het dak te renoveren

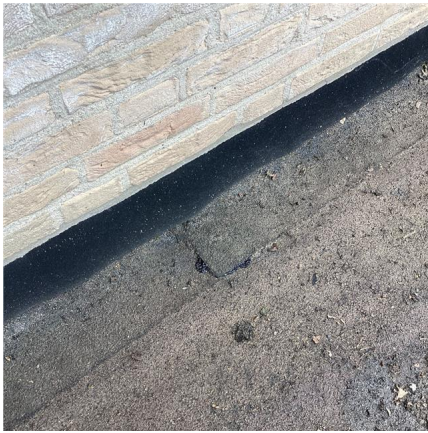
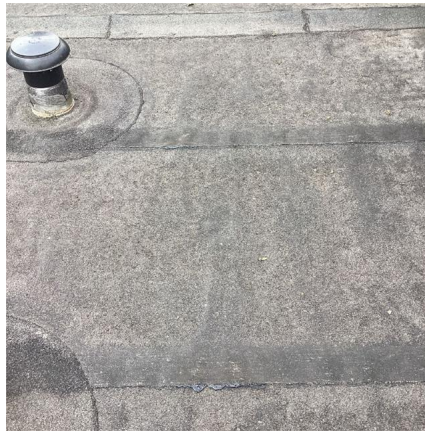
Dakranden / opgaand werk: Loszittende stroken

Diverse loszittende stroken. deze voor nood gerepareerd.

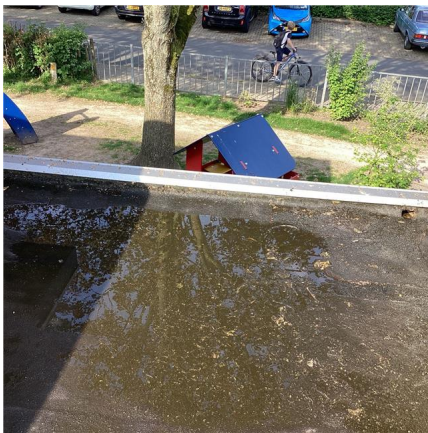
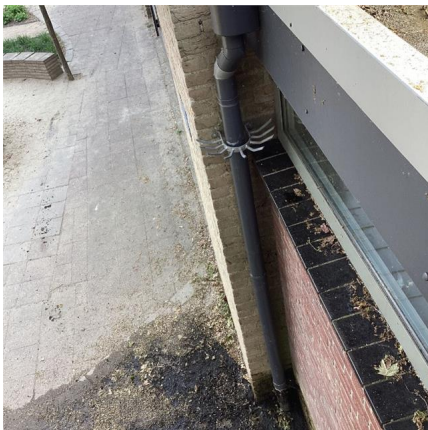
Doorvoeren: Hemelwaterafvoeren

Bij deze 2 Hemelwaterafvoeren loopt het water langzaam weg. Deze zijn waarschijnlijk verstopt. Advies: Om deze door laten spuiten.

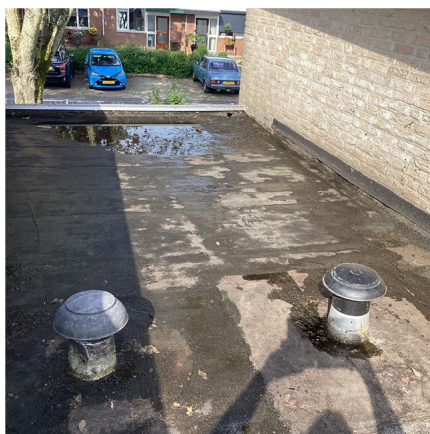
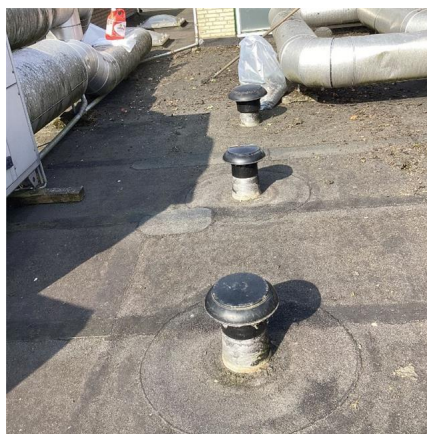
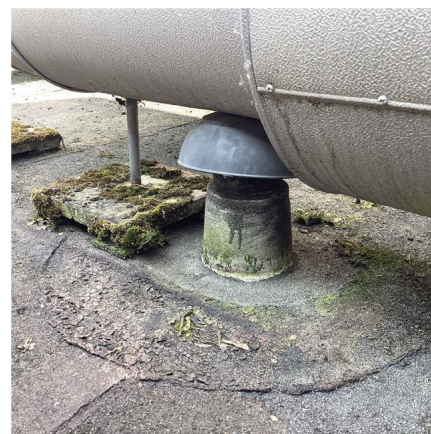
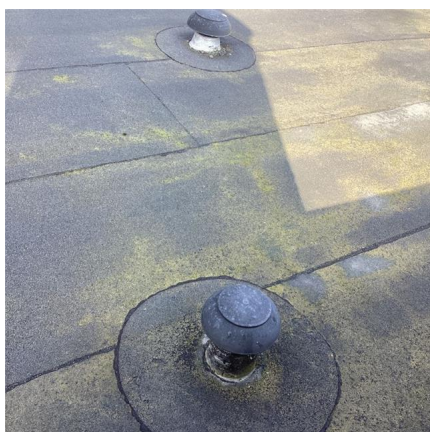
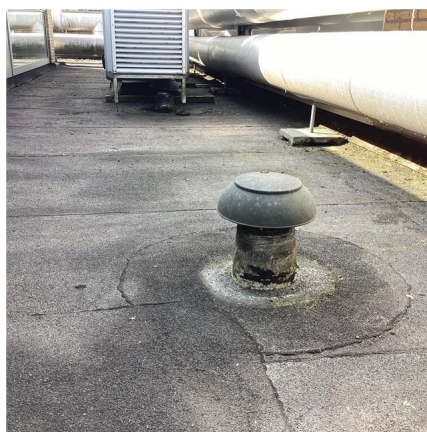
Doorvoeren: Ontluchtingen

Sommige doorvoeren flinke deuken erin

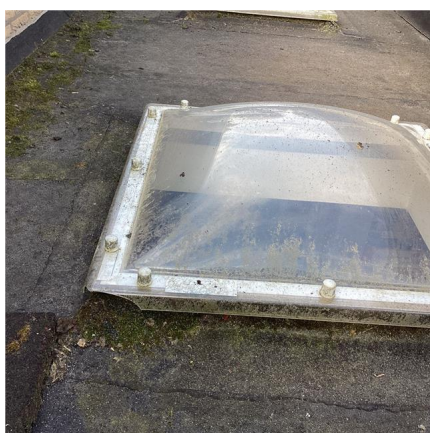
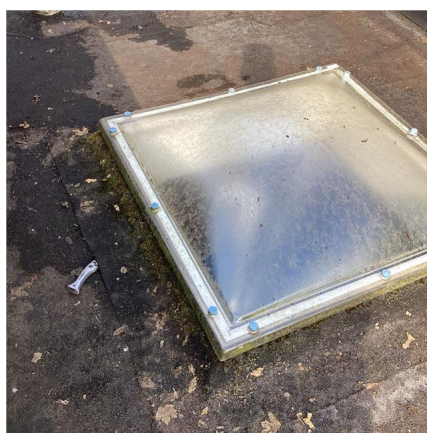
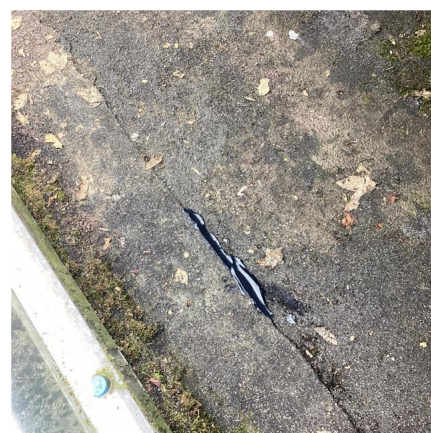
Doorvoeren: Lichtkoepels

Dakbedekking begint los te raken bij deze lichtkoepels.

Een lichtkoepel is aan de zijkant links beschadigd (veroorzaakt (nog) geen lekkage).

Advies: Dakbedekking herstellen + eventueel nieuwe lichtkoepel plaatsen.

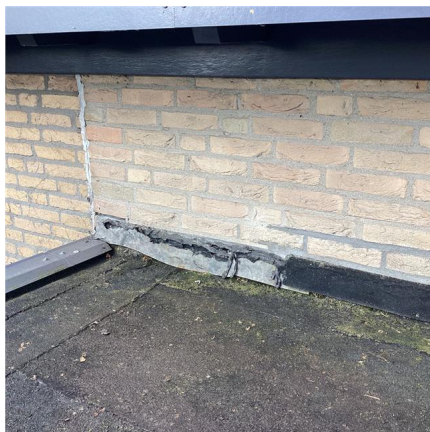
Loodslabben / loodvanger: Bevestiging

Loodslab zit los.

Advies: Dit te laten herstellen door een loodvanger

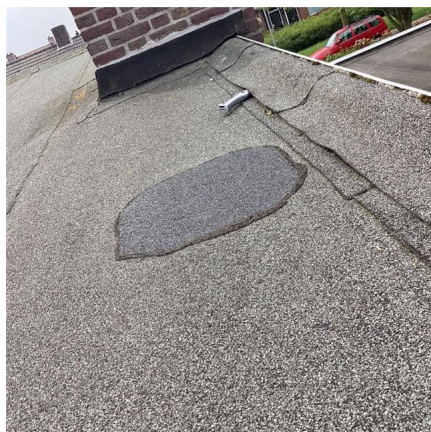
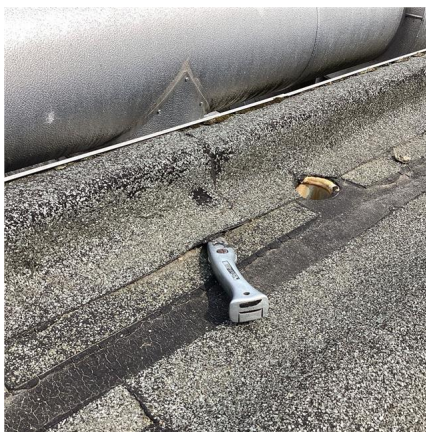
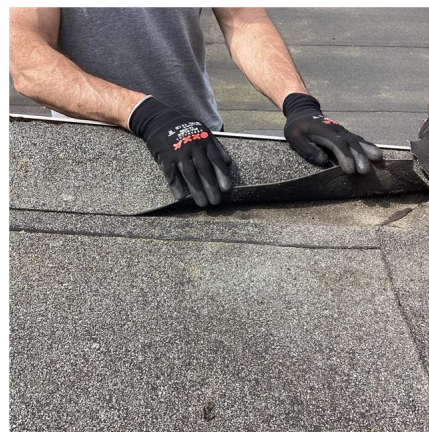
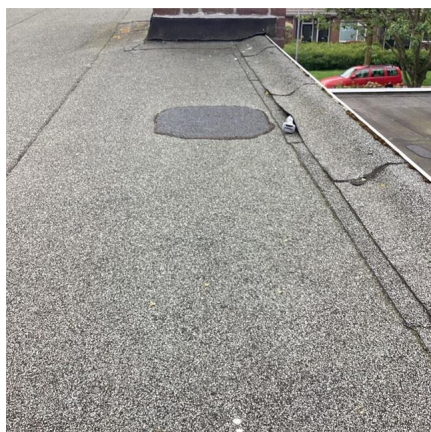
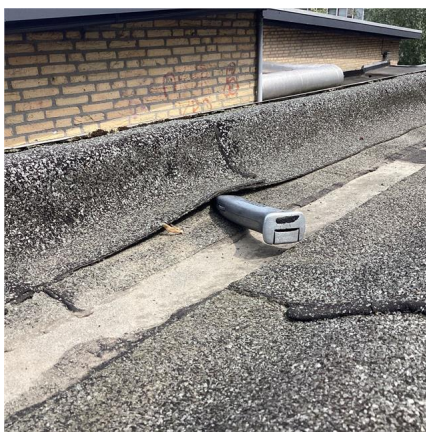
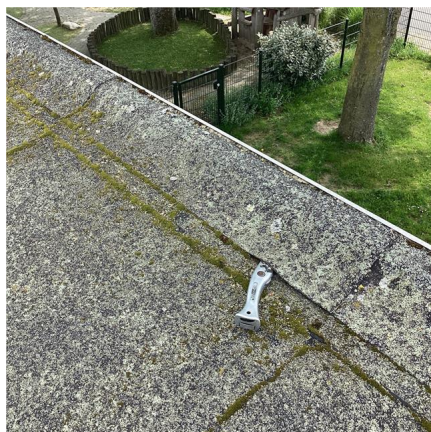
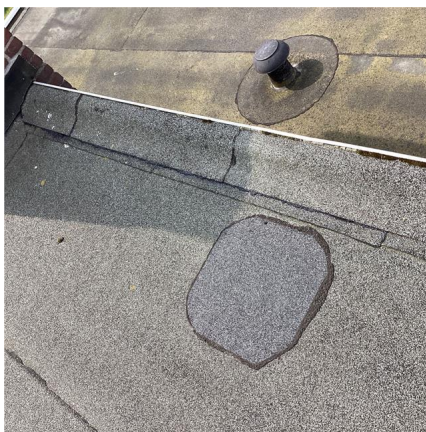
Dakranden / opgaand werk: Loszittende stroken

Randstroken zitten ernstig los. +/- 17mtr lang x 2 wat hersteld moet worden. Zowel boven dak als onder dak. En 9 mtr breed x 2 aan beide kanten. Bij de plekken die lekkage veroorzaken een noodreparatie uitgevoerd. Advies: Deze randstroken herstellen.

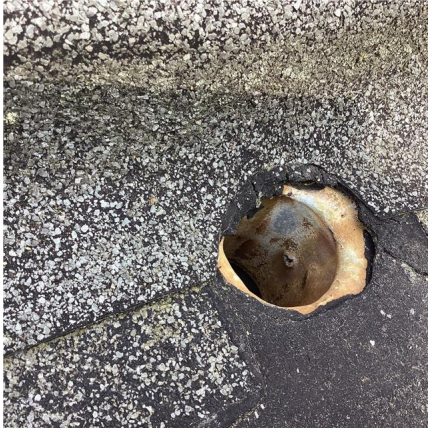
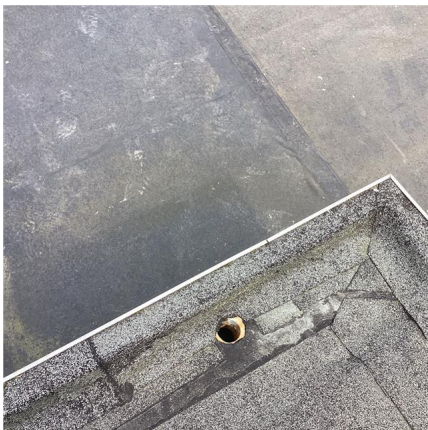
Doorvoeren: Hemelwaterafvoeren

Randstroken & afvoeren in slechte conditie.

Advies: Afvoeren opnieuw inwerken en randstroken vervangen waar nodig

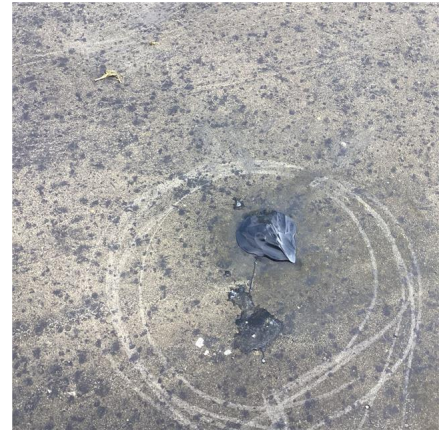
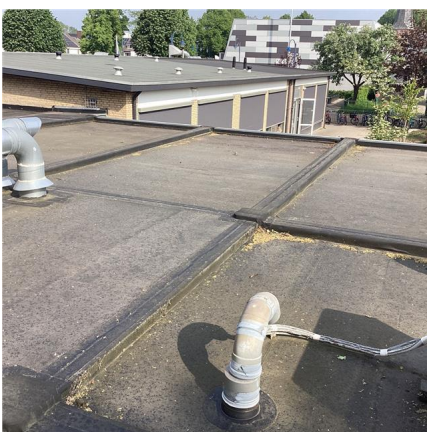
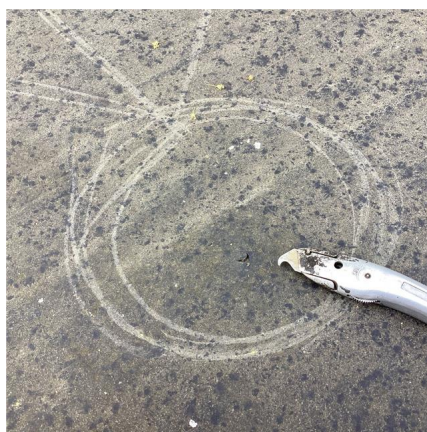
Dakvlak plat: Algehele indruk

Dak in redelijke staat.

Een klein gaatje te zien in de Epdm dakbedekking. Hier is een noodreparatie uitgevoerd.. Advies: Dit laten herstellen

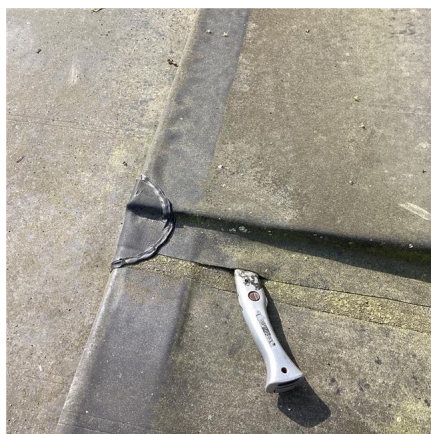
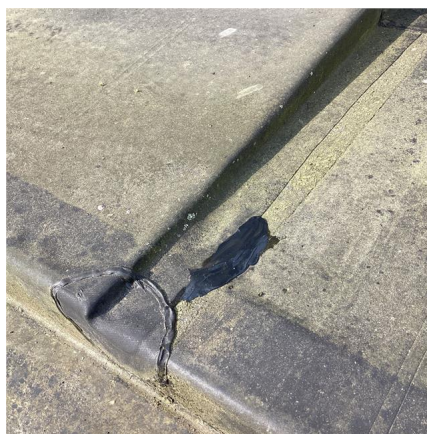
Dakranden / opgaand werk: Loszittende stroken

Loszittende strook, hier noodreparatie uitgevoerd.

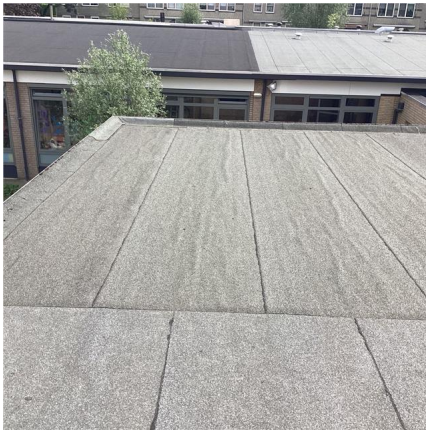
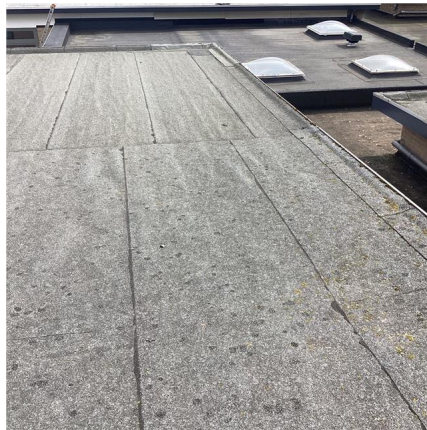
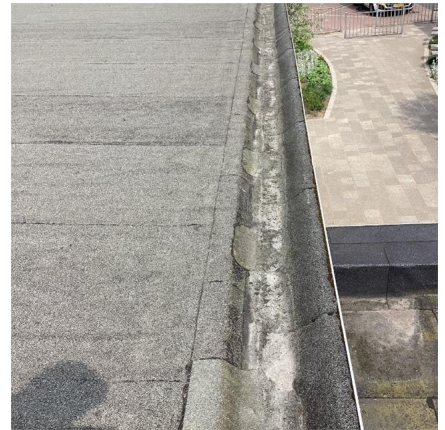
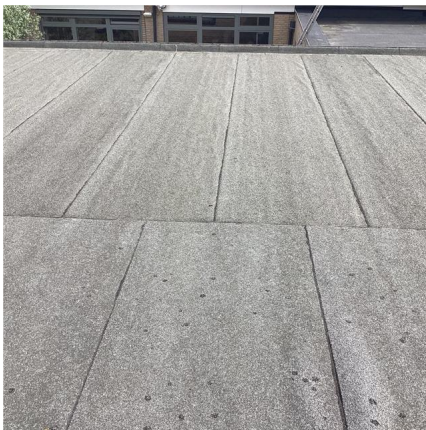
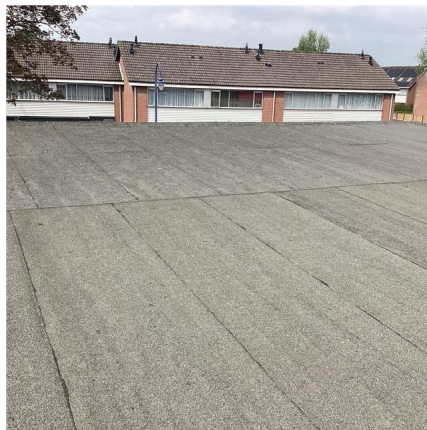
Dakvlak plat: Algehele indruk

Dak redelijke staat.

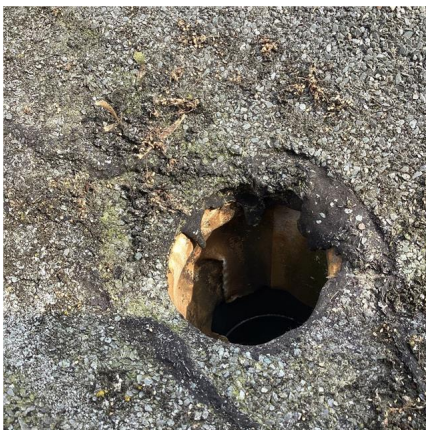
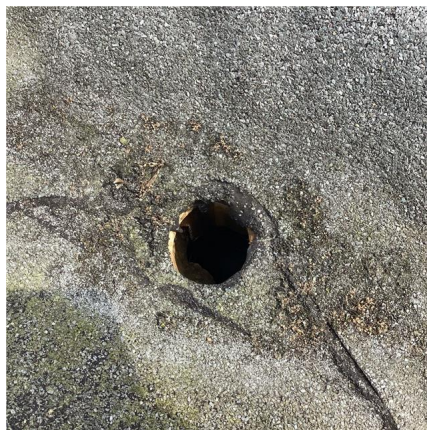
Doorvoeren: Hemelwaterafvoeren

In deze onderuitloop (afvoer) zit een scheur in het lood. Advies: Een nieuwe onderuitloop te plaatsen.

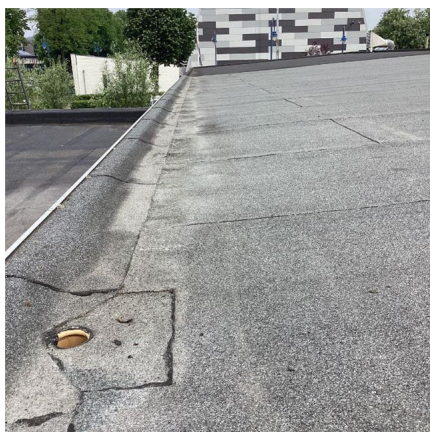
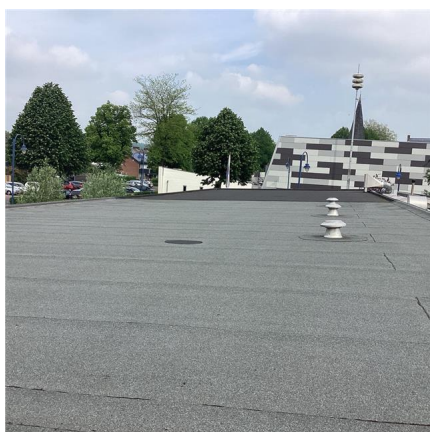
Dakvlak plat: Algehele indruk

Dak in goede staat.

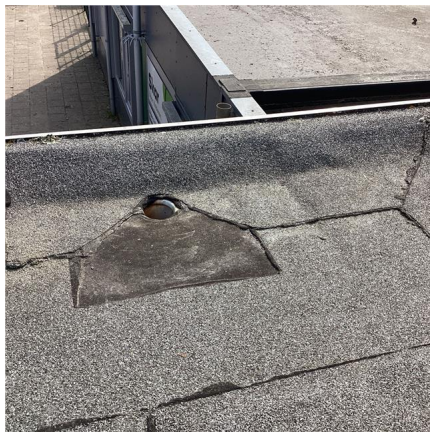
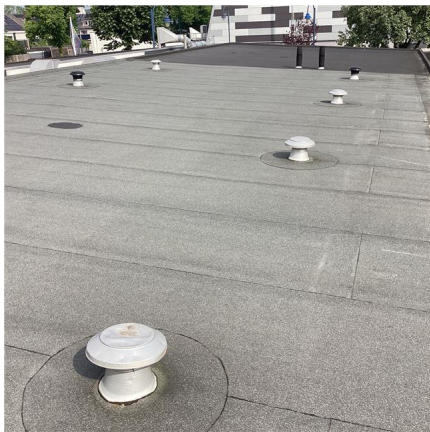
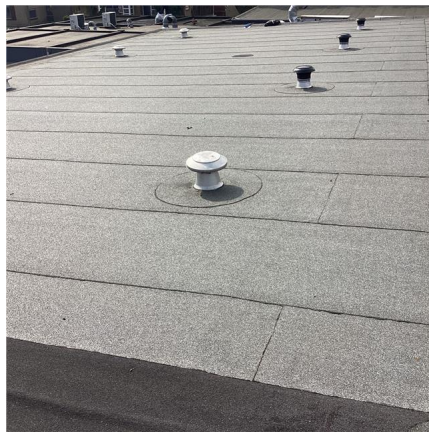
Dakvlak plat: Algehele indruk

Dak in goede staat.

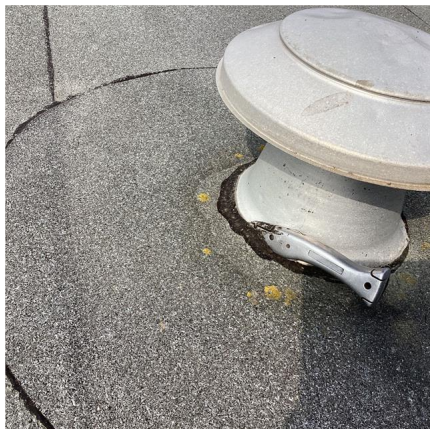
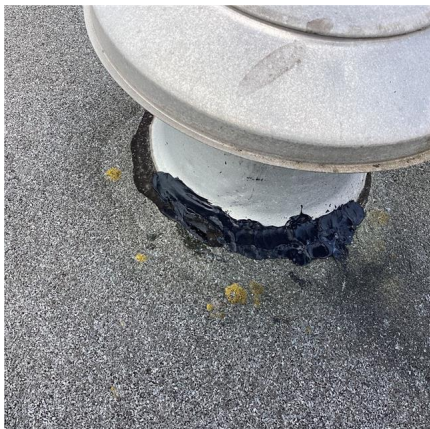
Doorvoeren: Ontluchtingen

Dakbedekking raakt los van de plakplaat / ontluchting, deze zijn nu voor nood af gekit.

Advies: Dakdoorvoeren opnieuw inwerken als dit mogelijk is. Anders nieuwe doorvoeren plaatsen en inwerken.

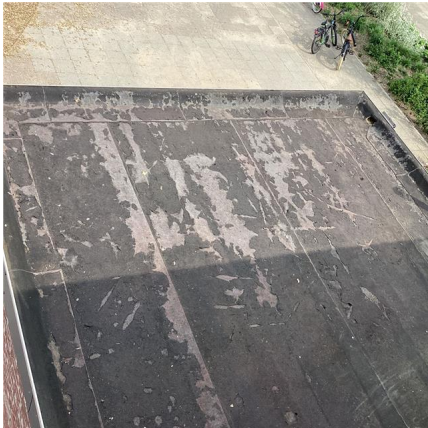
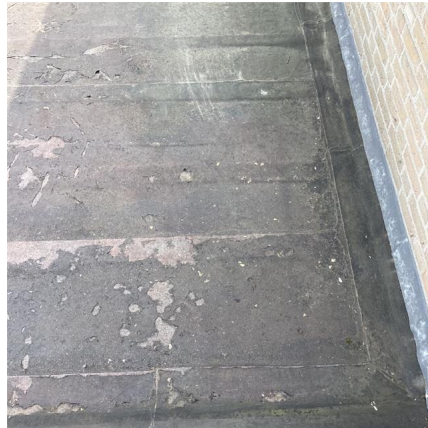
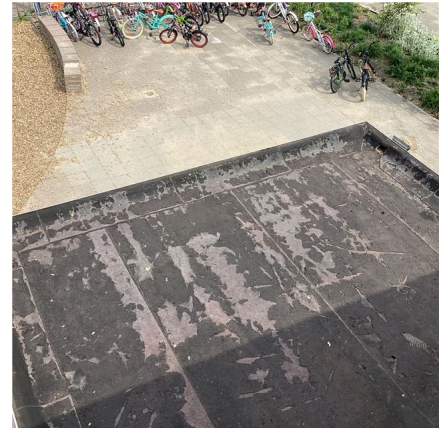
Dak in zeer slechte staat.

Advies: Om het dak te renoveren. (10m2)

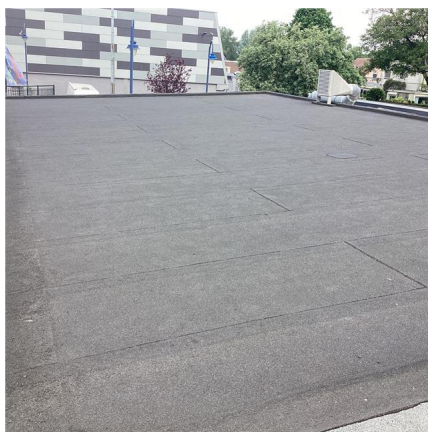
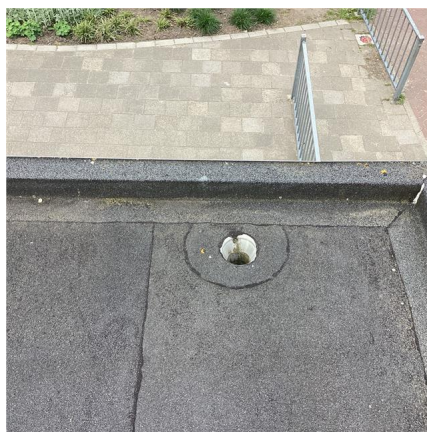
Dakvlak plat: Algehele indruk

Dak redelijke staat

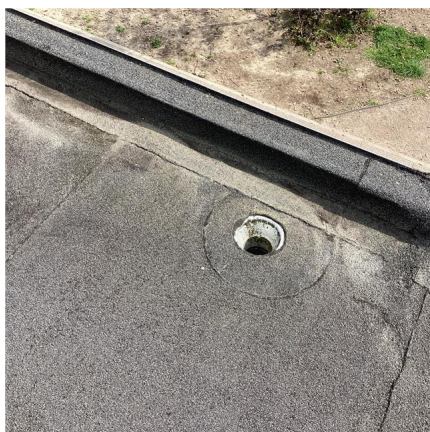
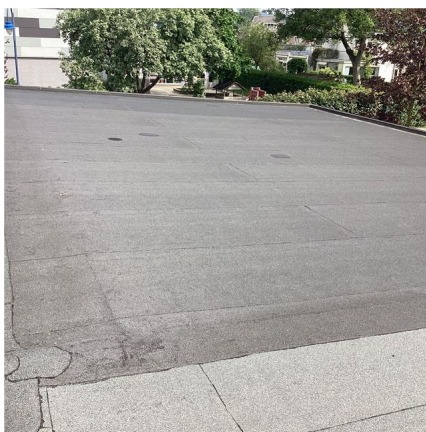
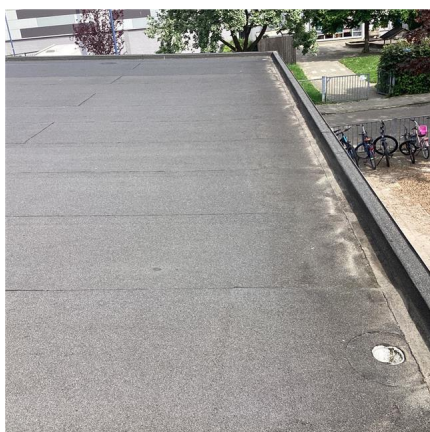
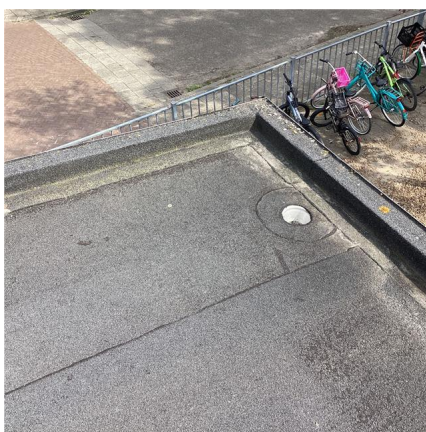
Dakvlak plat: Algehele indruk

Dak goede staat.
