# Wireless Post Survey Gem. Vlissingen

## Orionis Walcheren Oostsouburgseweg 10, Vlissingen

| Document: | WLAN Post Survey - Gem. Vlissingen - Orionis Vlissingen - Post-survey - v1.0 |

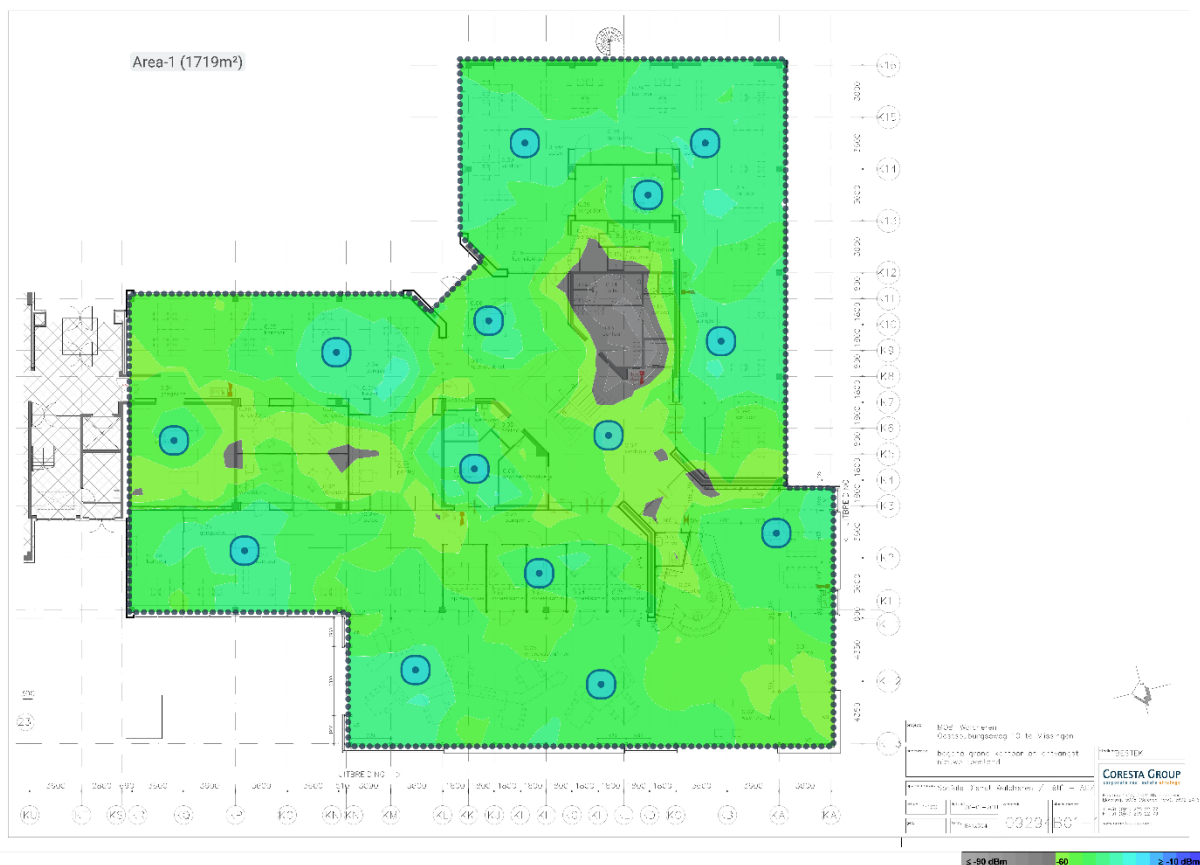
Afbeelding 2: Huidige dekking 5GHz

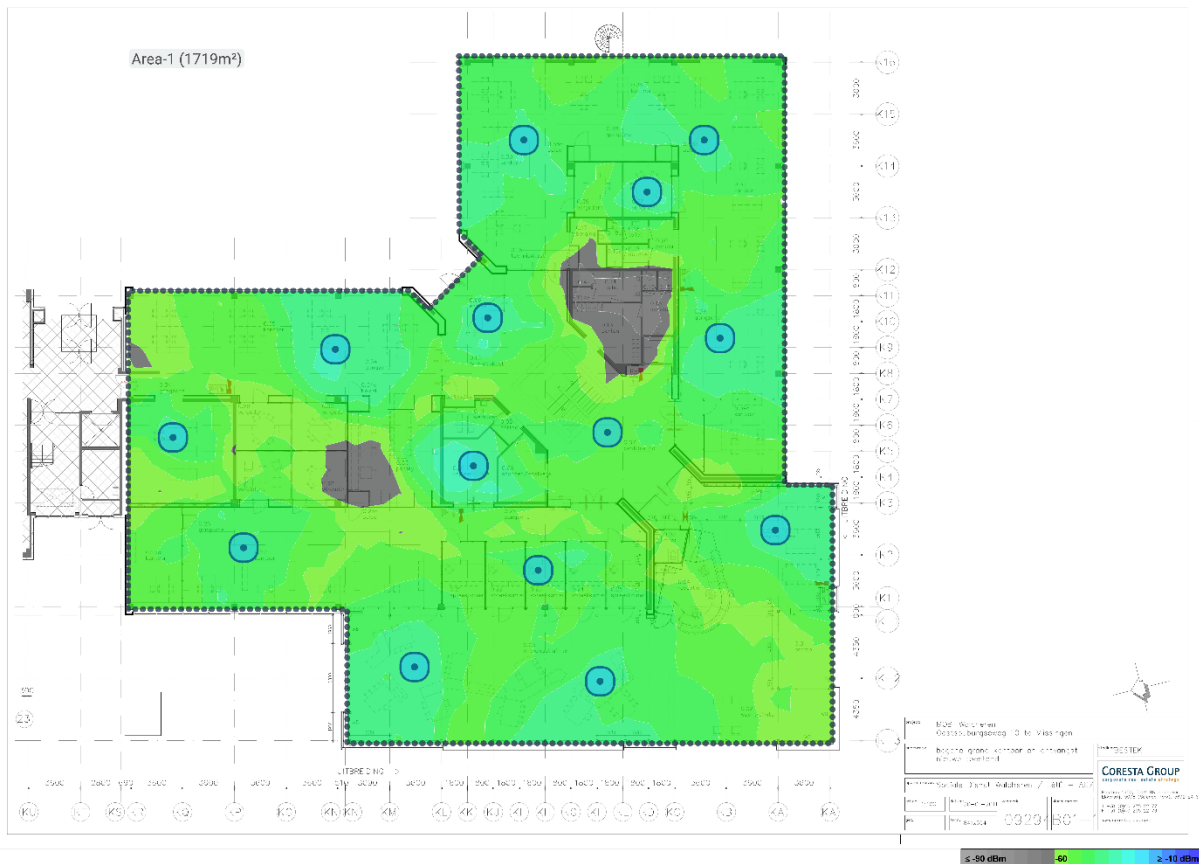
**Afbeelding 3: Huidige dekking 2.4GHz**

Er zijn een aantal plekken te zien op de verdieping waar het signaal onder de -60 dBm daalt. Op de 2.4GHz komt dit door het RRM (Radio Resource Management) die Co-Channel-Interference probeert te voorkomen. De waardes dalen echter niet verder dan -63dBm. Dit is nog steeds een acceptabele waarde.

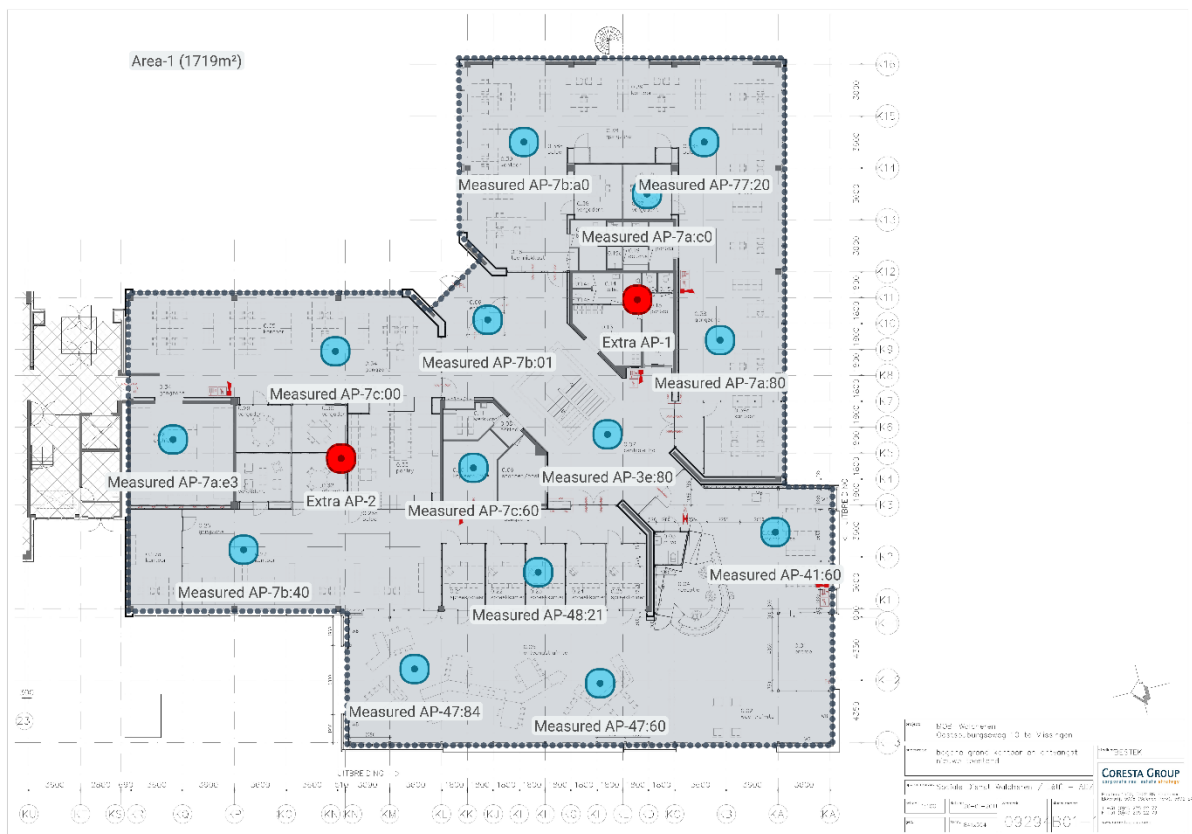
Afbeelding 4: Huidige en nieuwe access points

**Let op:** De “oude” (blauw) access points en nieuwe (rode) access points dienen geclusterd te worden vanwege de “aanzuigende werking” van het nieuwe type.

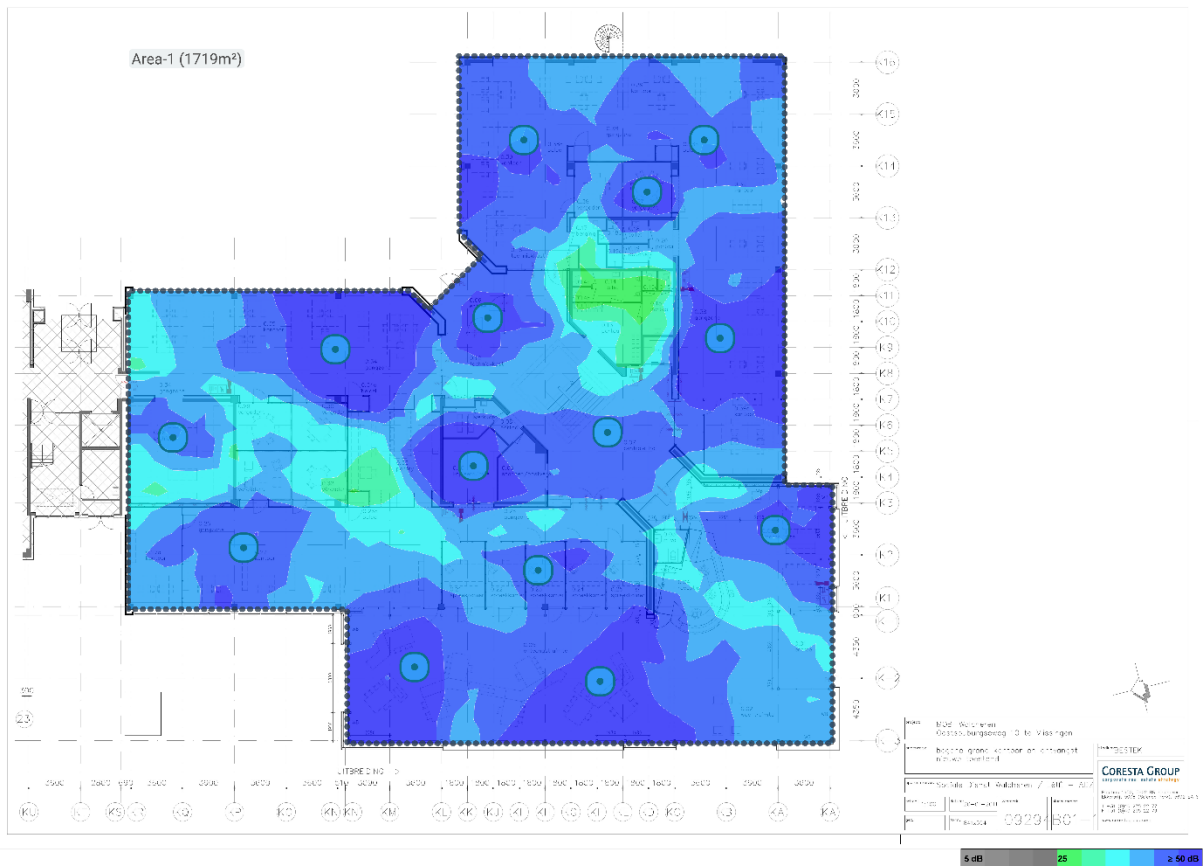
### Afbeelding 6: SNR - 2.4GHz

De Signal to Noise Ratio zakt op één plek onder het gewenste niveau. Het nieuwe access point, zoals besproken bij 4.1.2, zal dit oplossen.

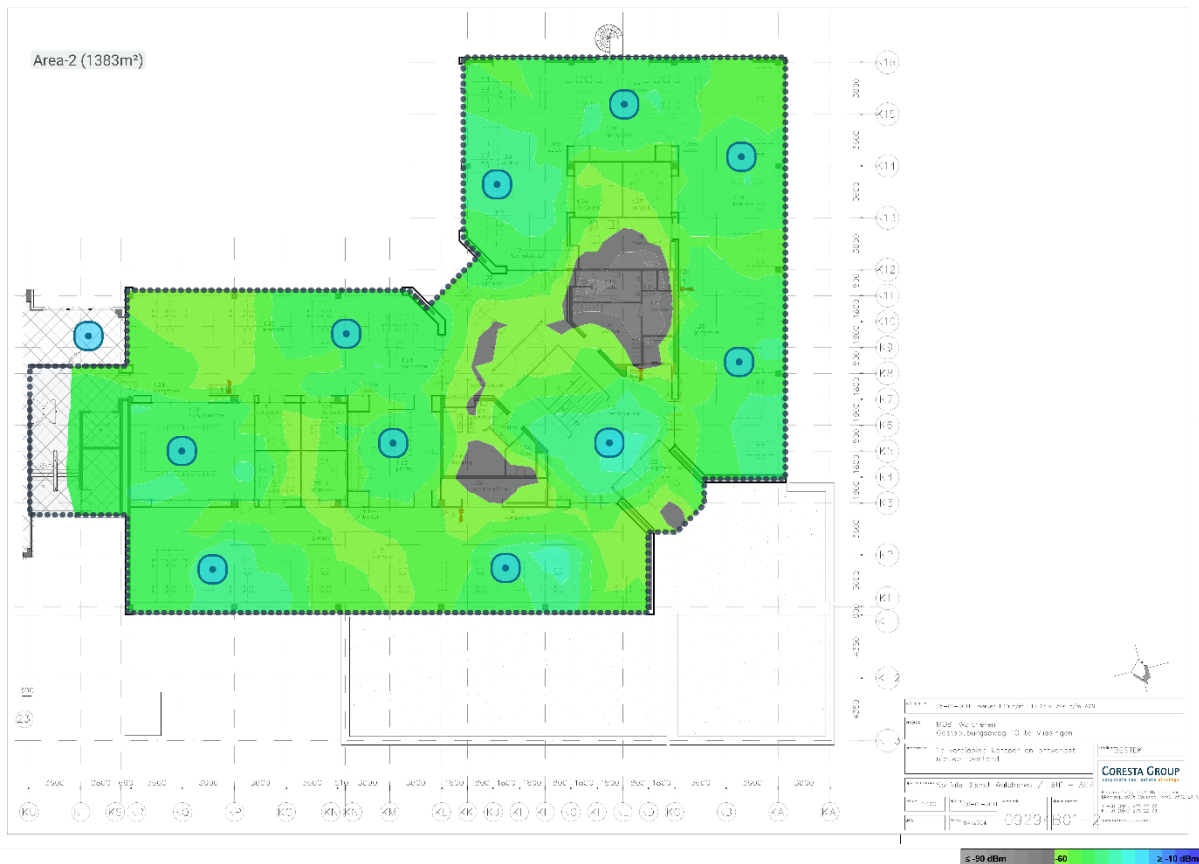
### Afbeelding 8: Huidige dekking 2.4GHz

Er zijn een aantal plekken te zien op de verdieping waar het signaal onder de -60 dBm daalt. In het grijze gebied ter hoogte van de toiletten en de berging, welke buiten scope vielen tijdens de meting in 2018, daalt het signaal snel. Dit komt door de posities van de huidige access points en de betonnen wanden waar de berging en toiletten door omringd worden.

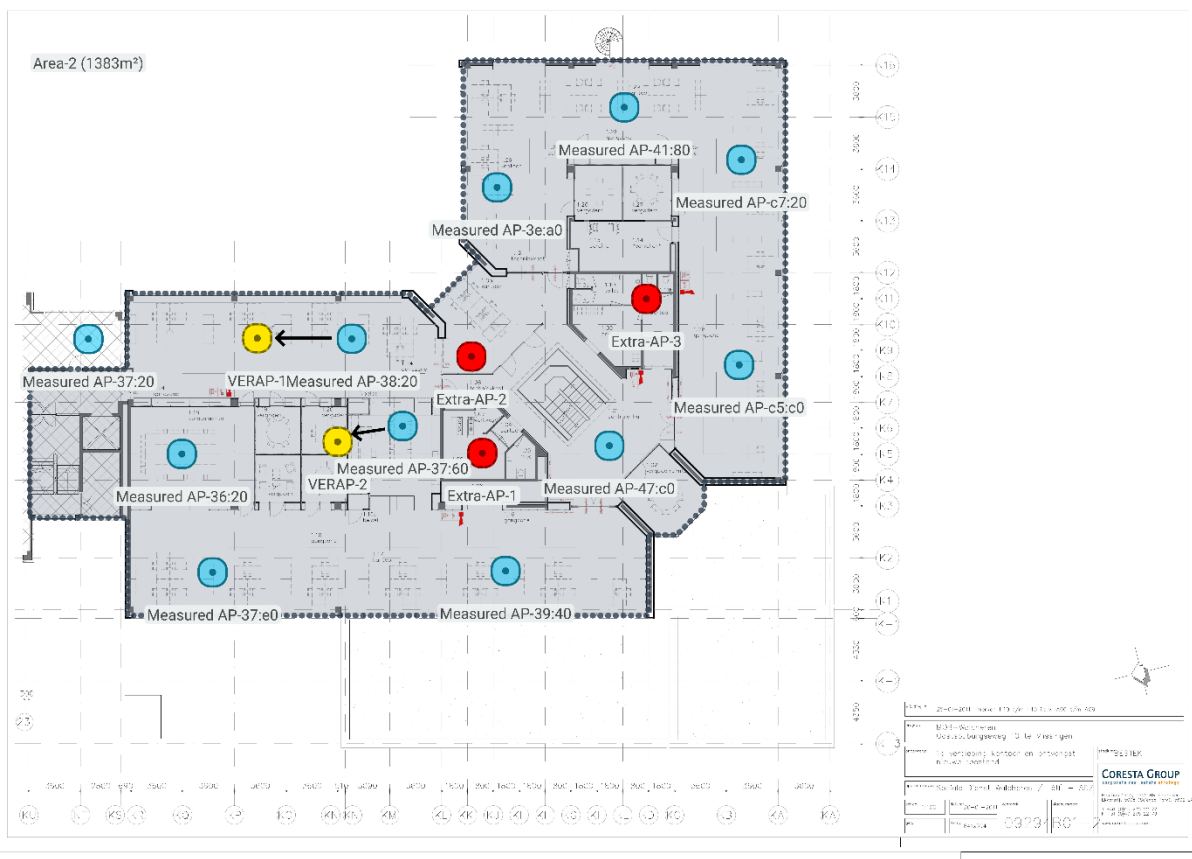
De gemeten waardes op de eerste verdieping vallen binnen de gewenste marges. Het advies is om toch aantal aanpassingen toe te passen om de radioplanning verder te optimaliseren. De blauwe access points met een pijl ernaast dienen verplaatst te worden naar de gele plekken.

Afbeelding 9: Huidige en nieuwe access points

**Let op:** De “oude” (blauw) access points en nieuwe (rode) access points dienen geclusterd te worden vanwege de “aanzuigende werking” van het nieuwe type.

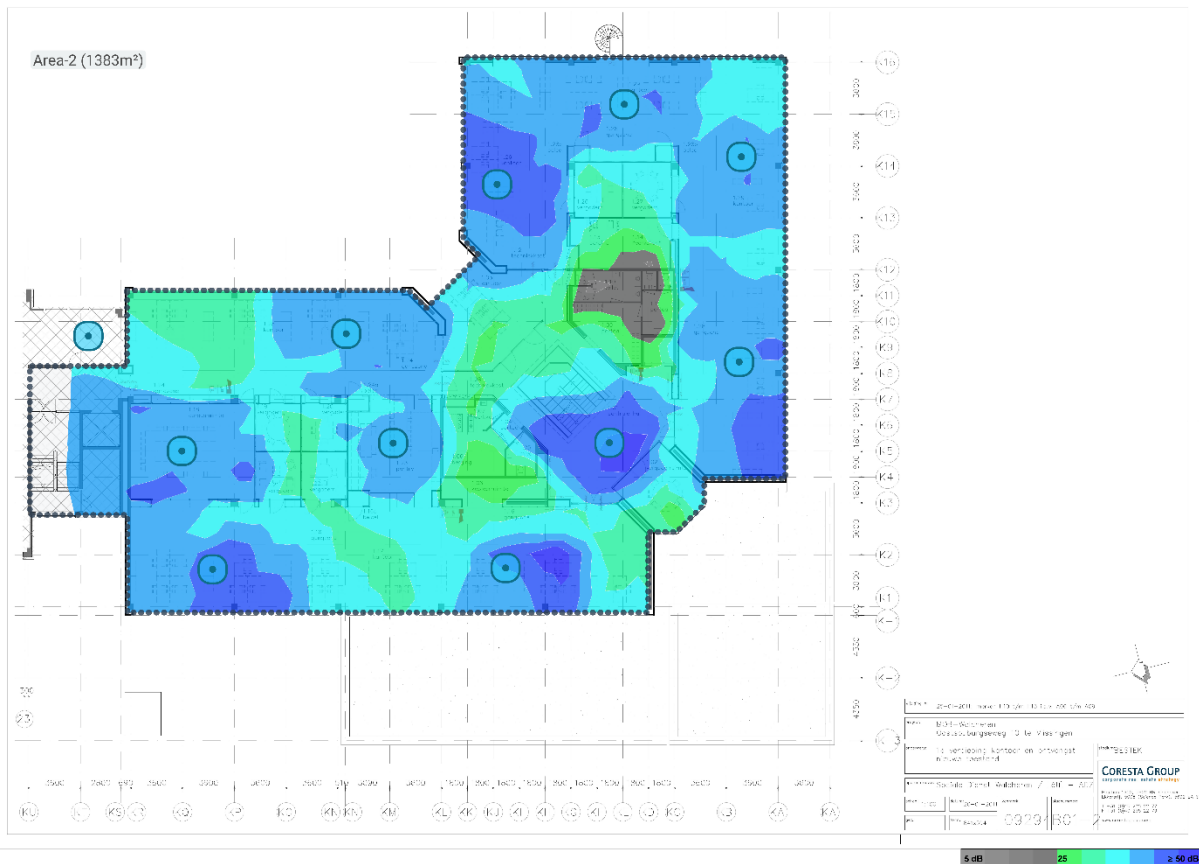
### Afbeelding 11: SNR - 2.4GHz

De Signal to Noise Ratio zakt op één plek onder het gewenste niveau. De nieuwe access points, zoals besproken bij 4.1.5, zullen dit oplossen.

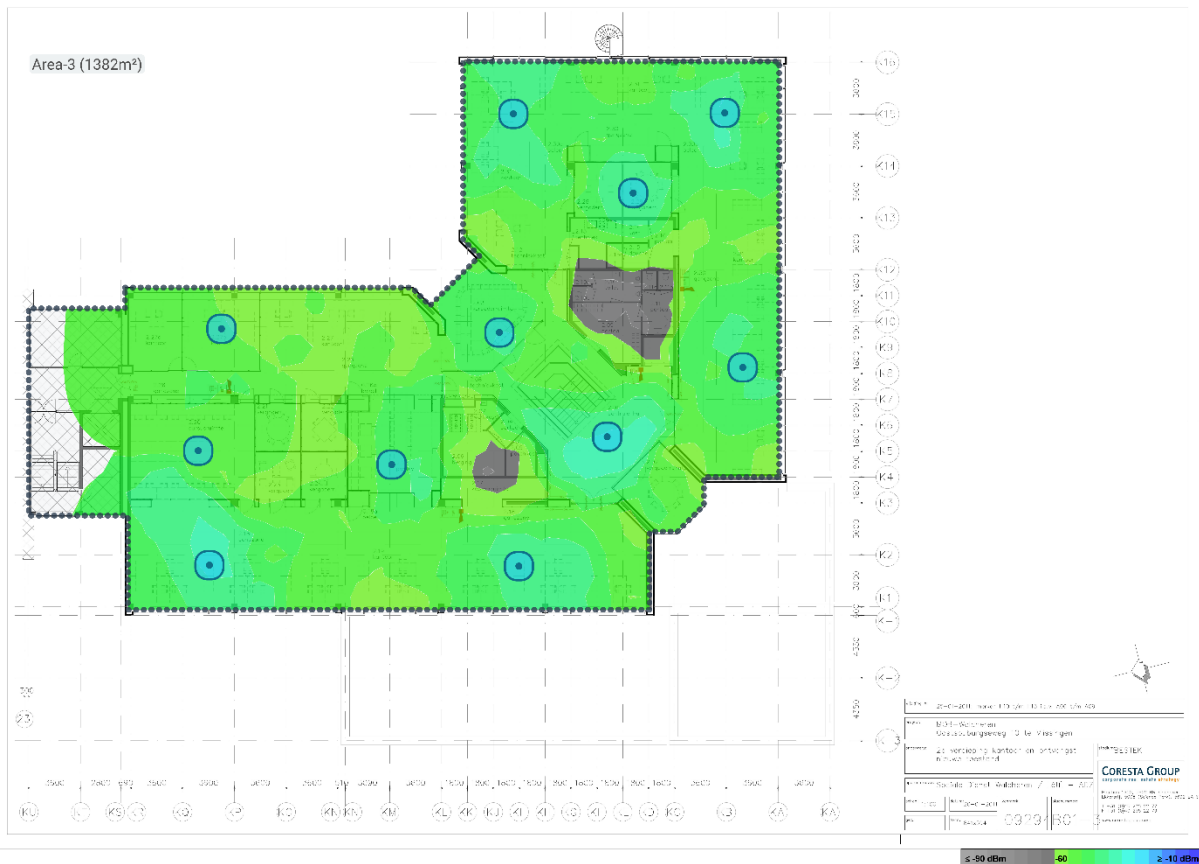
**Afbeelding 13: Huidige dekking 2.4GHz**

Er zijn een aantal plekken te zien op de verdieping waar het signaal onder de -60 dBm daalt. In het grijze gebied ter hoogte van de toiletten en de berging, welke buiten scope vielen tijdens de meting in 2018, daalt het signaal snel. Dit komt door de posities van de huidige access points en de betonnen wanden waar de berging en toiletten-cluster binnen vallen.

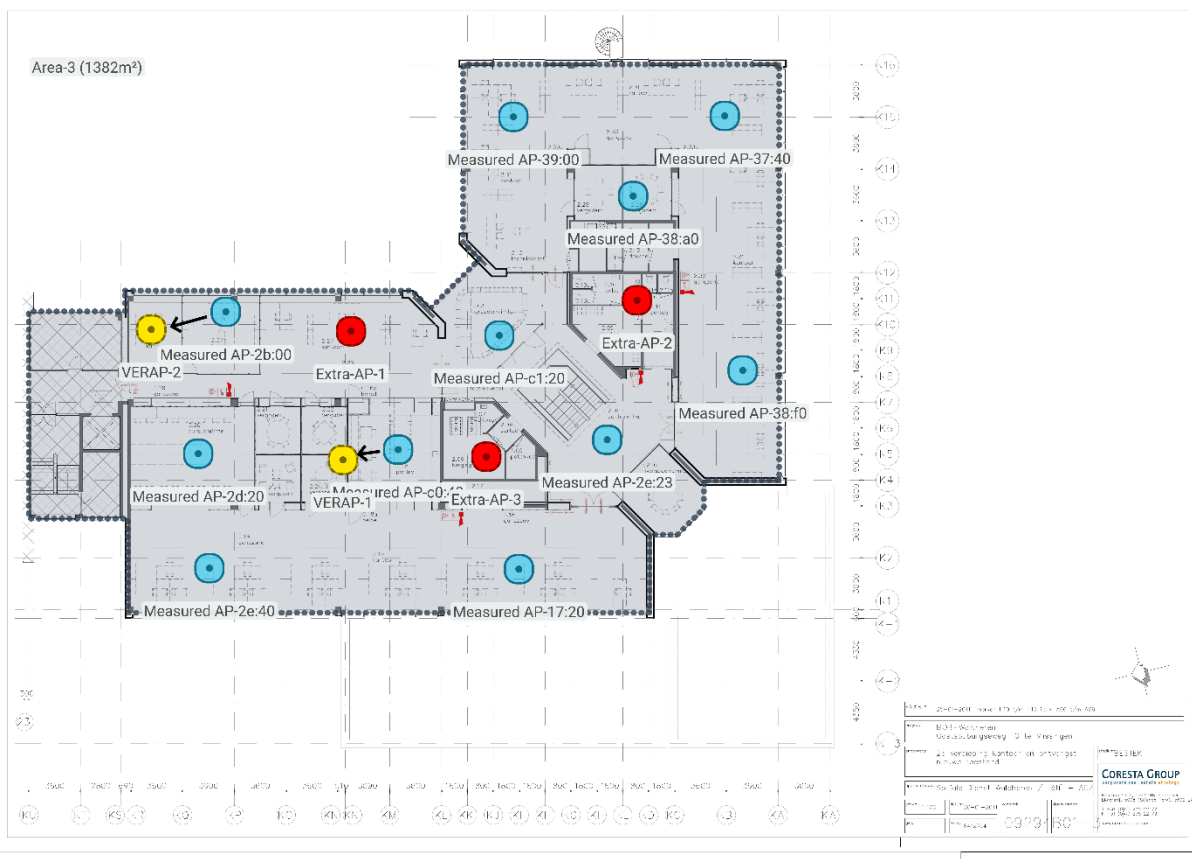
Afbeelding 14: Huidige en nieuwe access points

De dekking op de tweede verdieping vallen binnen de gewenste marges. Het advies is om toch aantal aanpassingen toe te passen om de radioplanning verder te optimaliseren. De blauwe access points met een pijl ernaast dienen verplaatst te worden naar de gele plekken.

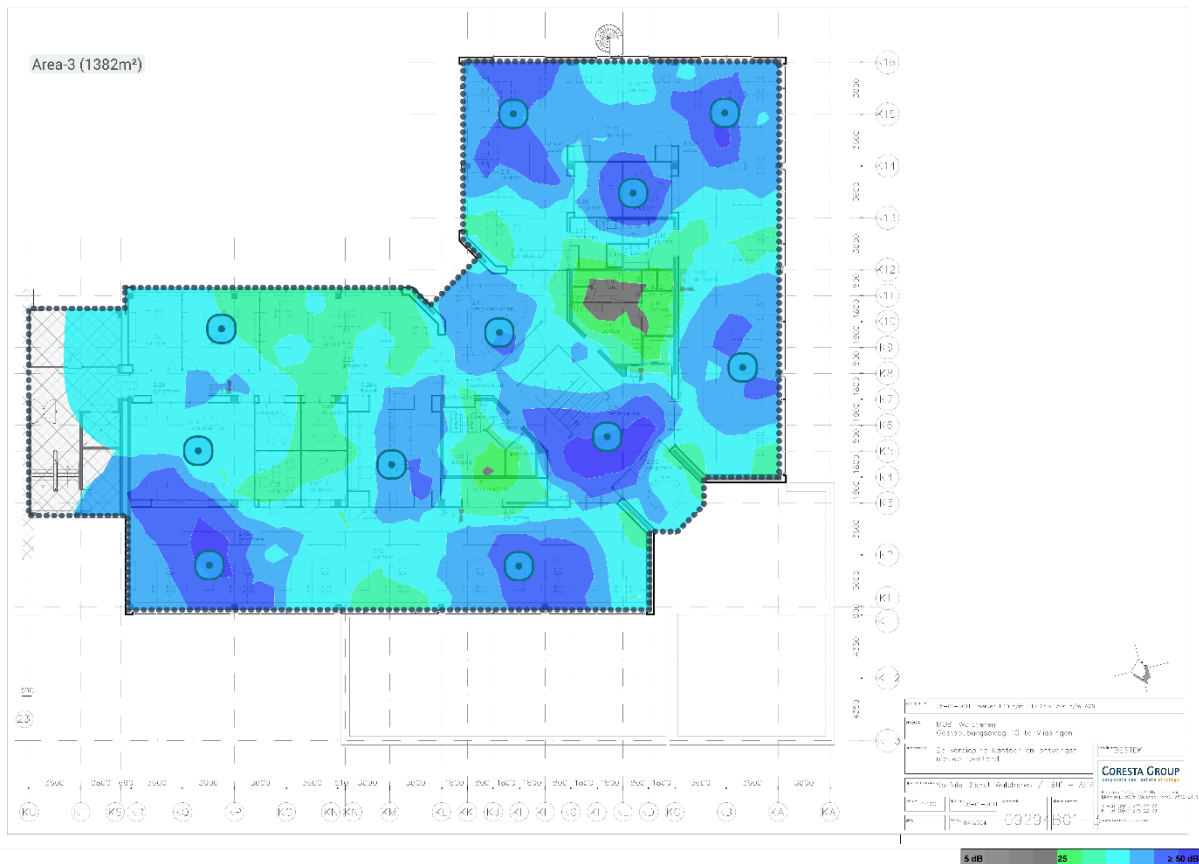
**Afbeelding 16: SNR - 2.4GHz**

De Signal to Noise Ratio zakt op één plek onder het gewenste niveau. De nieuwe access points, zoals besproken bij 4.1.8, zullen dit oplossen.

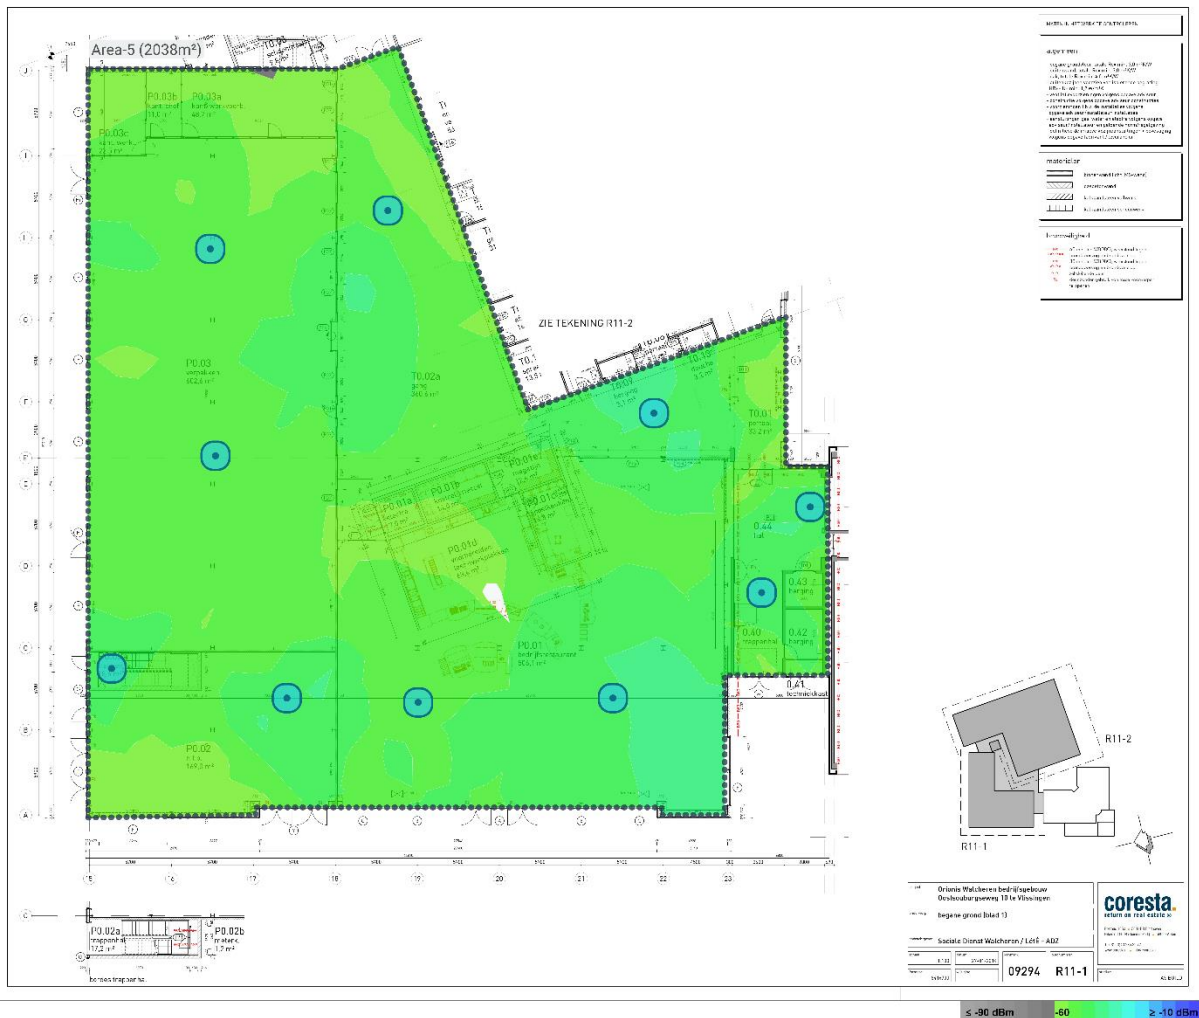
### Afbeelding 18: Huidige dekking 2.4GHz

Er is één hoek binnen dit bouwdeel waar het signaal onder het gewenste niveau zakt.

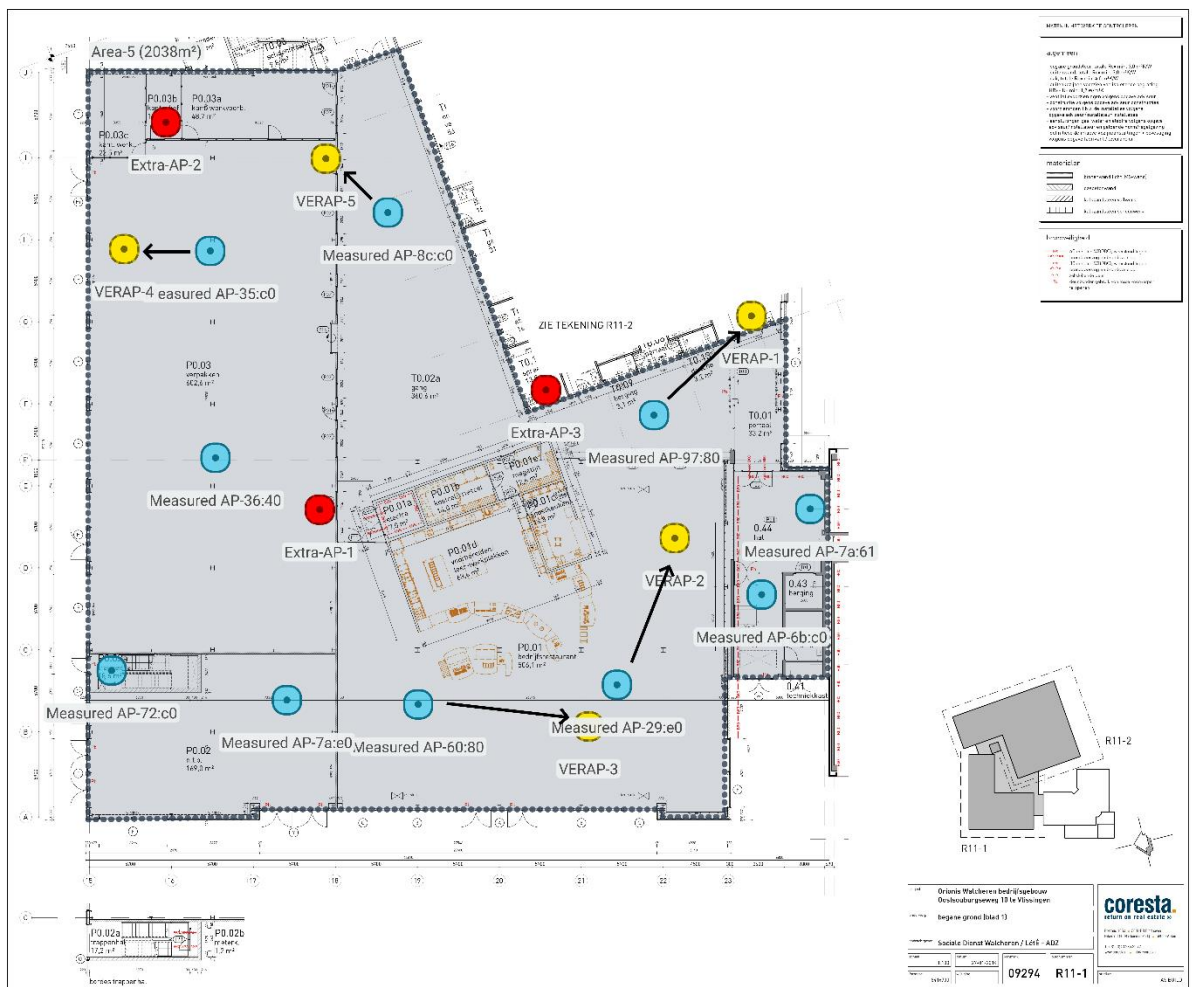
Afbeelding 19: Huidige en nieuwe access points

De gemeten waarden op de begane grond vallen bijna overal binnen de gewenste marges. Het advies is om toch aantal aanpassingen toe te passen om de radioplanning verder te optimaliseren zodat roaming keuzes logischer zijn voor de clients. De blauwe access points met een pijl ernaast dienen verplaatst te worden naar de gele plekken.

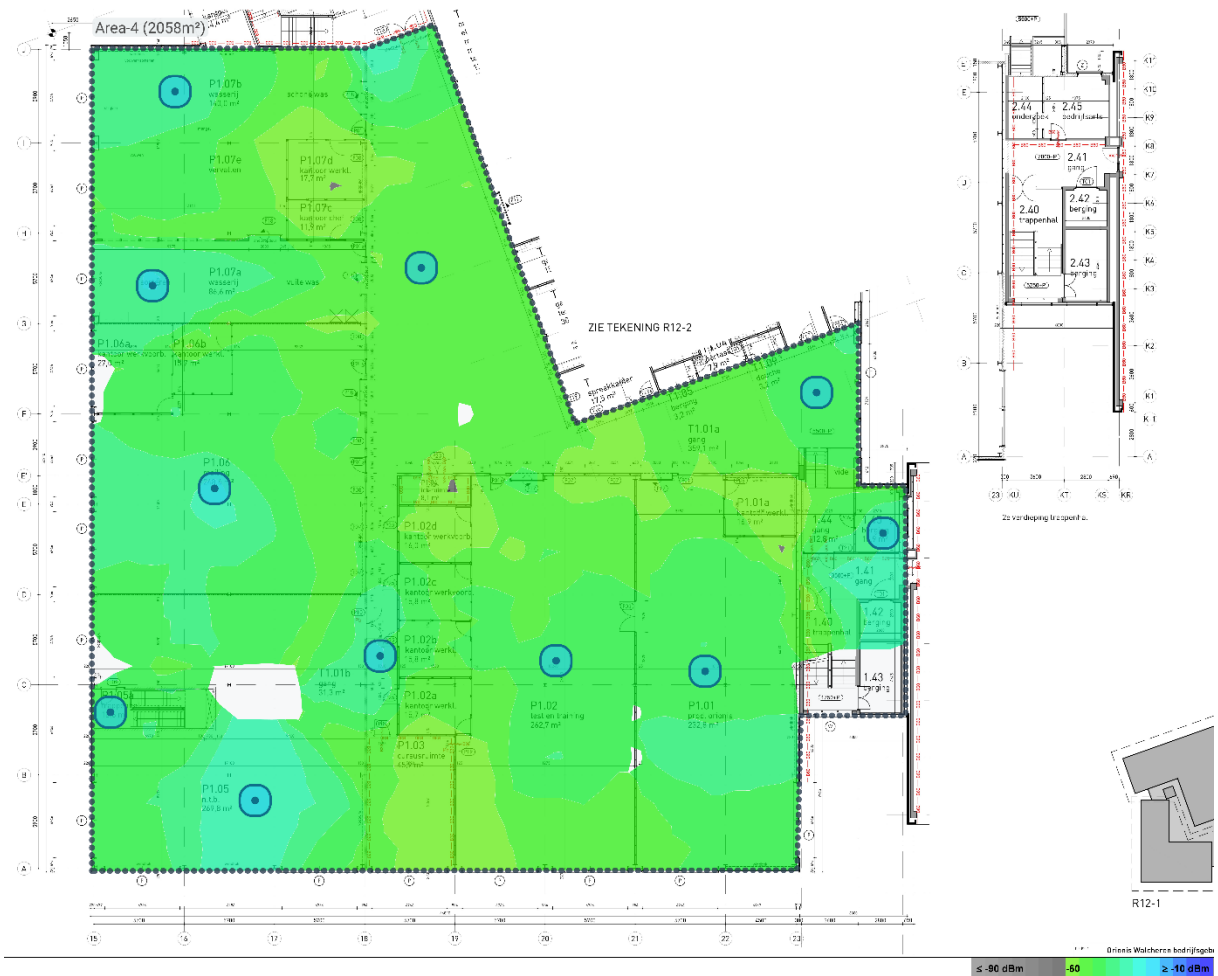
**Abbeelding 23: Huidige dekking 2.4GHz**

Er zijn qua dekking geen gebieden die onder de gewenste signaalsterkte zakken.

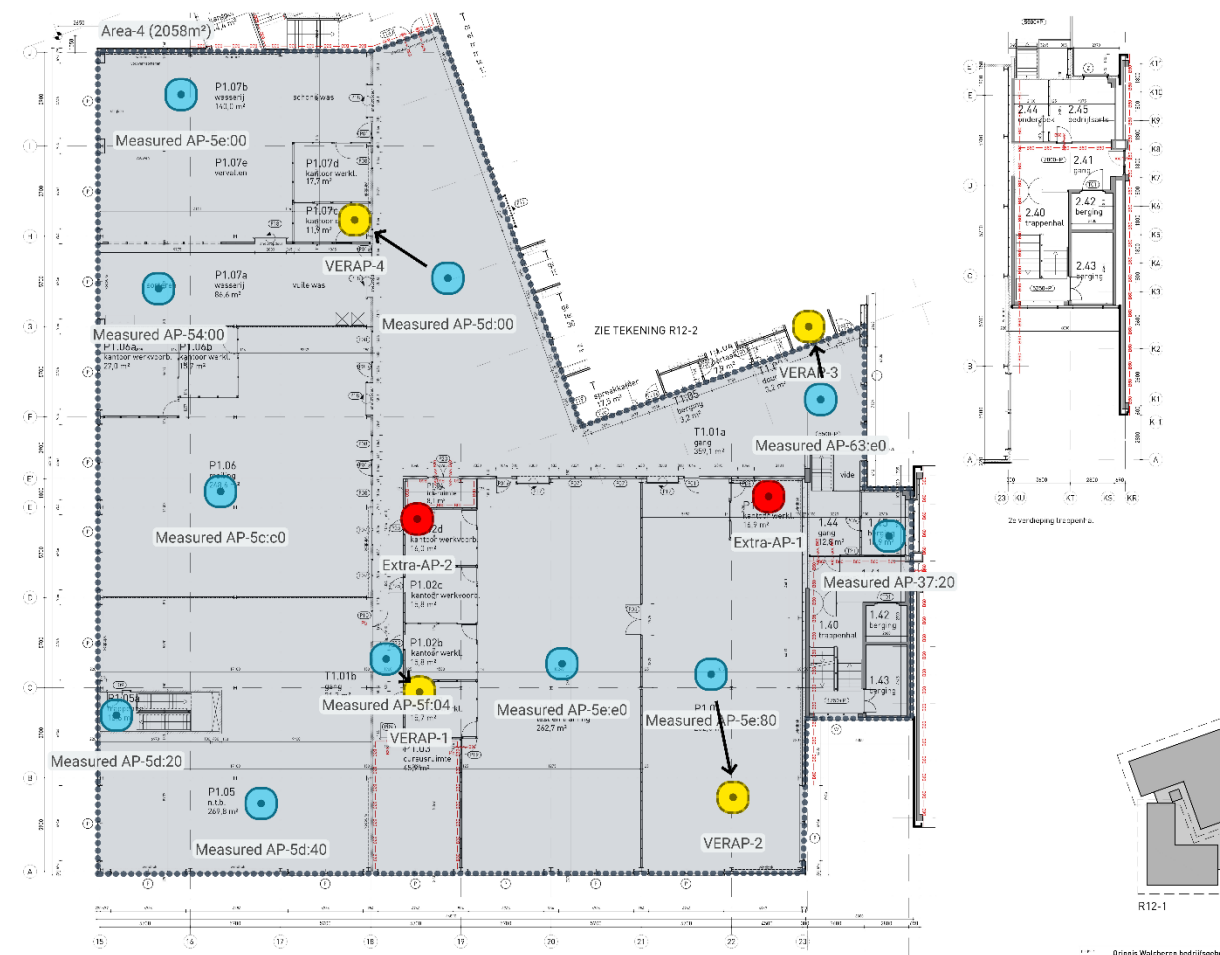
Abbeelding 24: Huidige en nieuwe access points

Ook is er naar de montage van de access points gekeken. Een aantal access points zijn niet juist gemonteerd. “Measured-AP-5e:e0 en 5e:80” hangen te hoog.

De gemeten waarden op de eerste verdieping vallen binnen de gewenste marges. Het advies is om toch aantal aanpassingen toe te passen om de radioplanning verder te optimaliseren zodat roaming keuzes logischer zijn voor de clients. De blauwe access points met een pijl ernaast dienen verplaatst te worden naar de gele plekken.

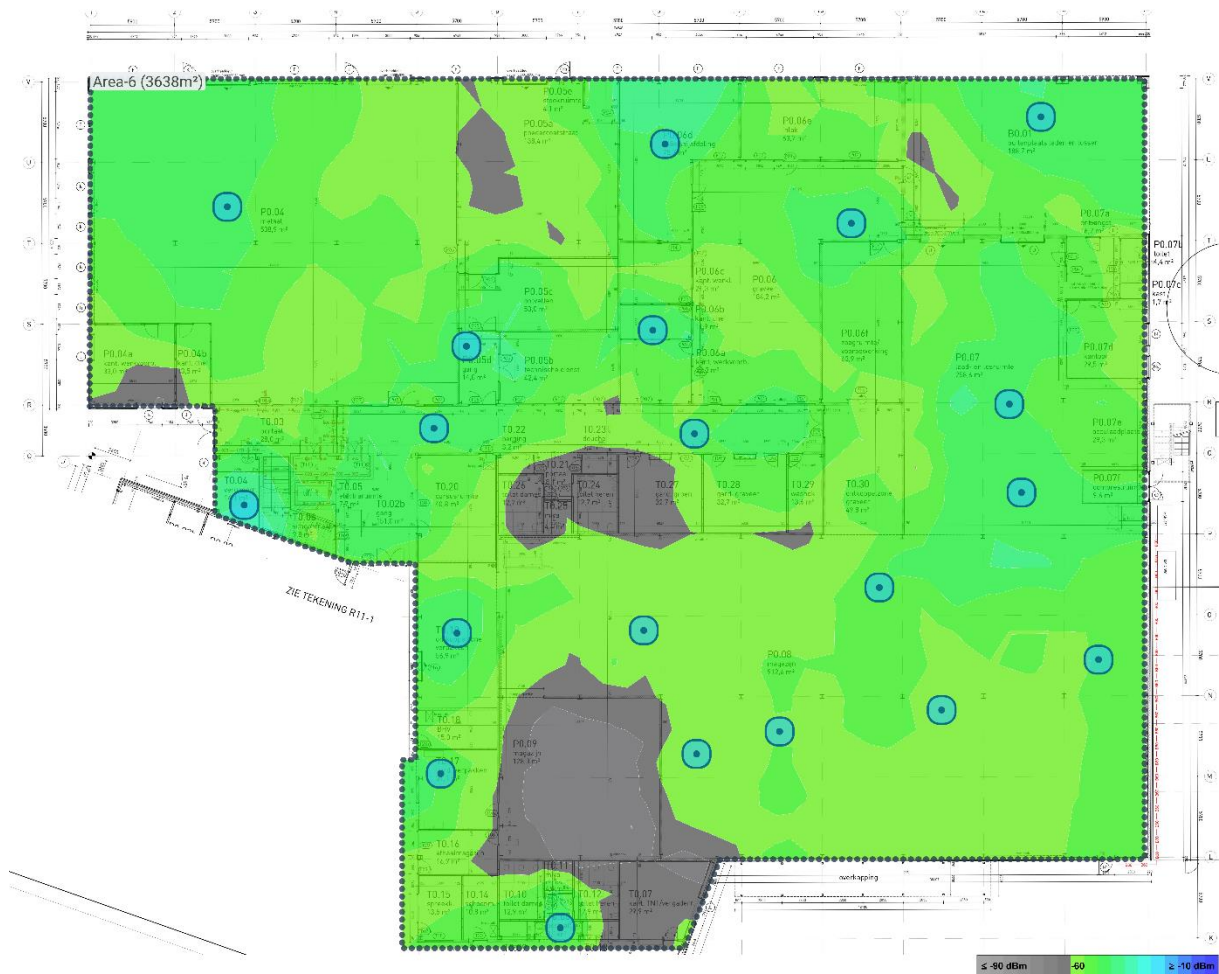
### Afbeelding 28: Huidige dekking 2.4GHz

Er zijn, zeker op de 2.4GHz, een aantal gebieden waar het signaal onder het gewenste niveau zakt.

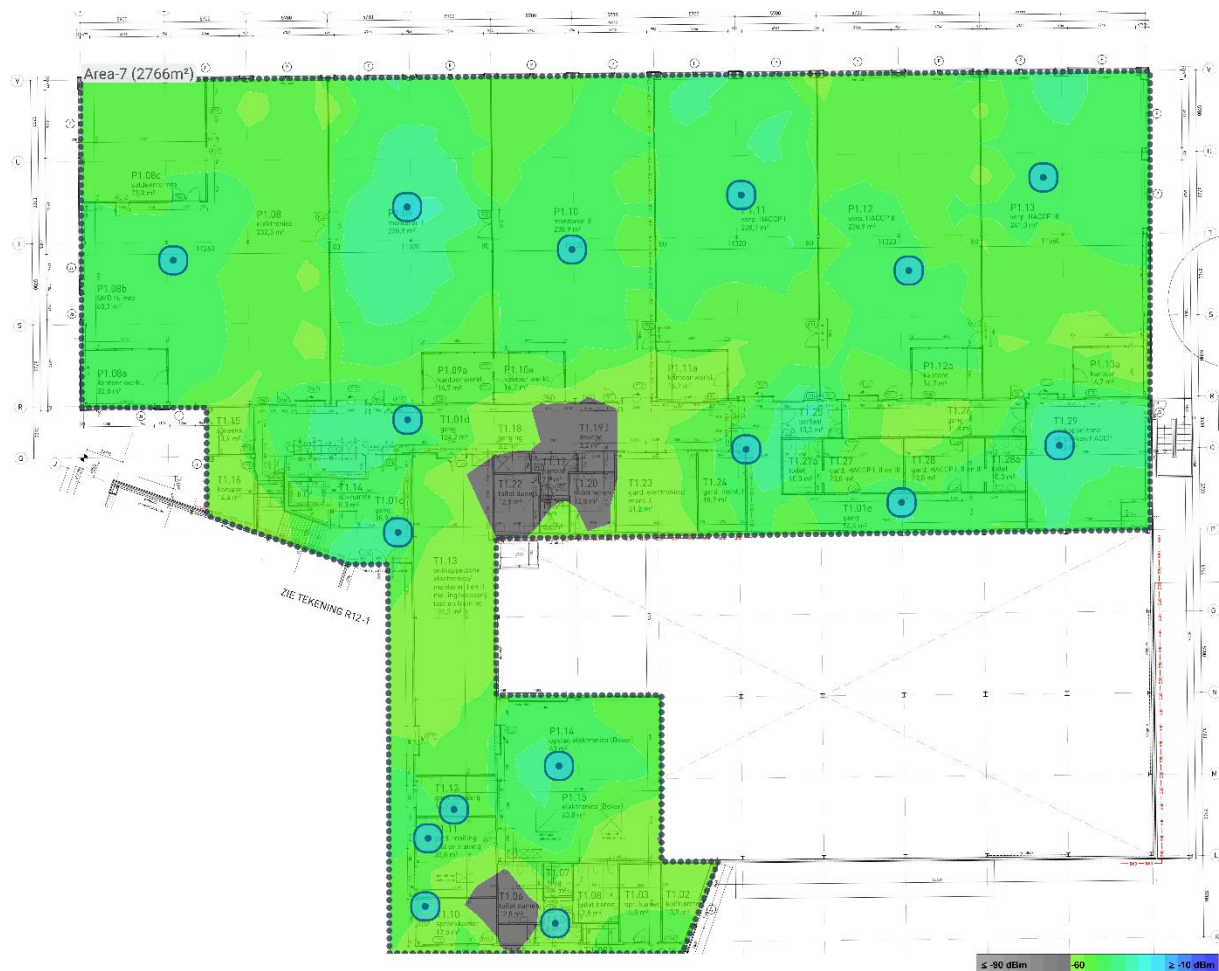
Afbeelding 33: Huidige dekking 2.4GHz

Er zijn qua dekking een klein aantal gebieden waar de gewenste signaalsterkte niet behaald wordt dit betreffen de toiletgroepen.

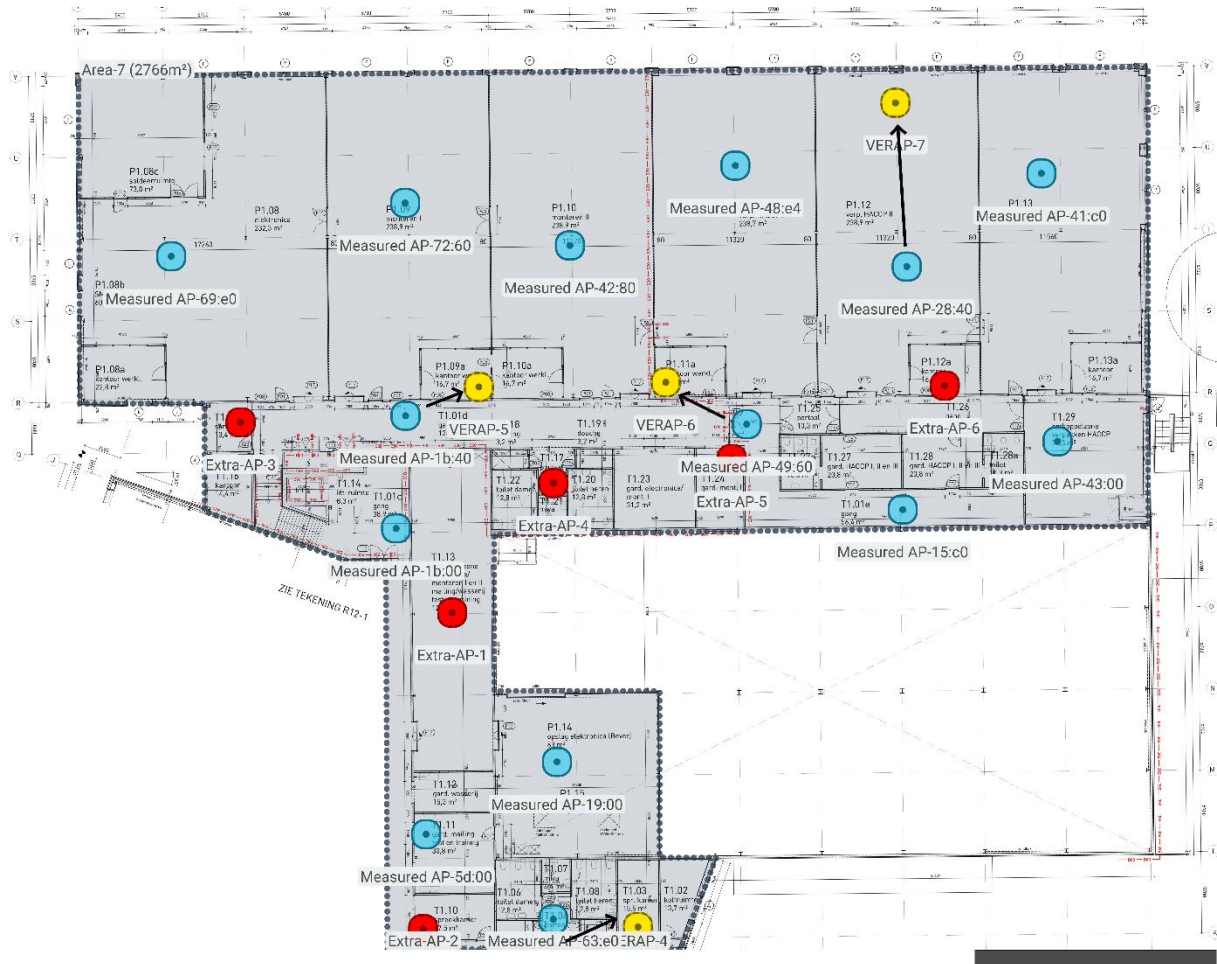
Abbeelding 34: Huidige en nieuwe access points

De gemeten waarden op de eerste verdieping vallen binnen de gewenste marges. Het advies is om toch aantal aanpassingen toe te passen om de radioplanning verder te optimaliseren zodat roaming keuzes logischer zijn voor de clients. De blauwe access points met een pijl ernaast dienen verplaatst te worden naar de gele plekken.

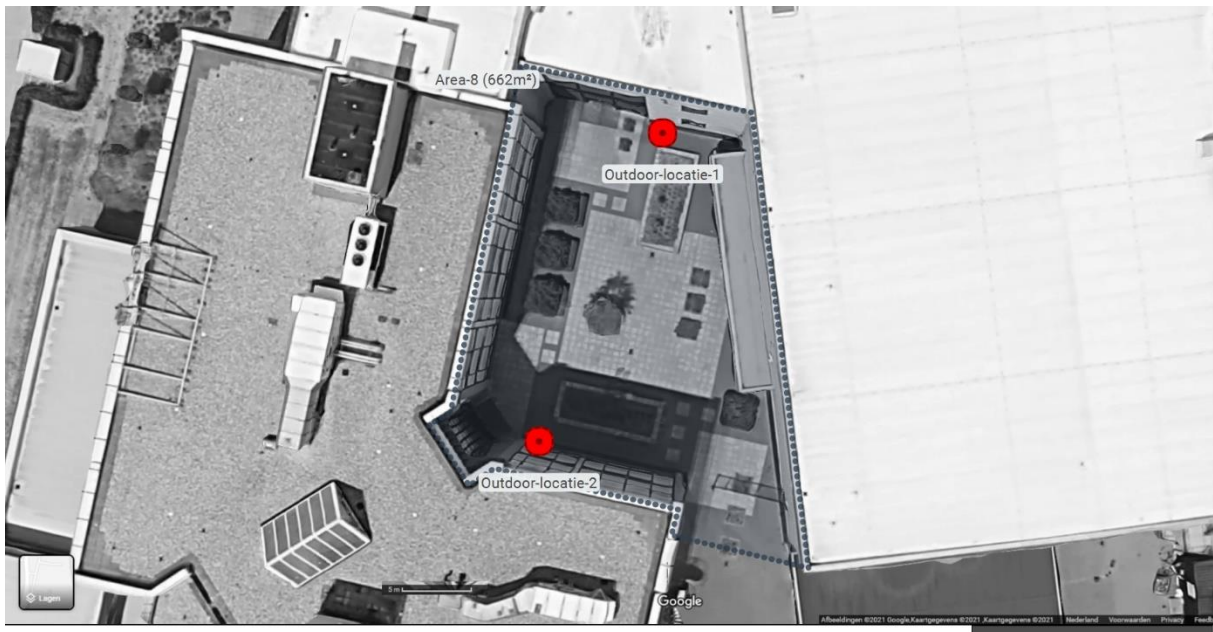
**Afbeelding 37: Gebied buiten**

Ook is de wens om binnen het buitengebied, tussen het kantoor en de werkplaats, dekking te realiseren. Hiervoor zijn twee access points ingetekend zoals zichtbaar op onderstaande plattegrond.

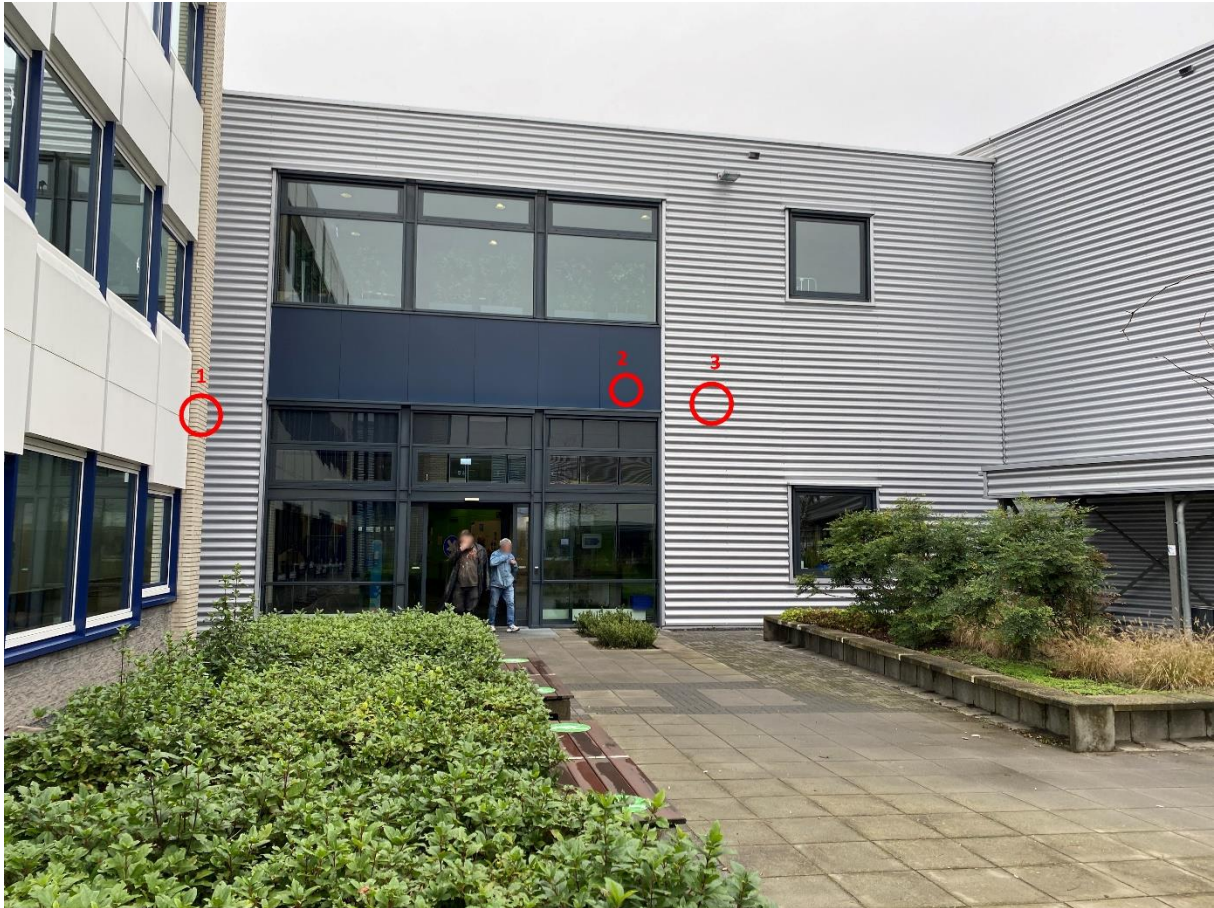
### Outdoor-Locatie-1

Afbeelding 45: Outdoor-locatie 1

De voorkeur voor montage gaat naar locatie 1 maar als dat niet mogelijk blijkt dan zou 2 of 3 ook kunnen. De voorkeur voor 1 is omdat dit een materiaal is wat minder reflecties geeft. Het access point komt binnen te liggen en de outdoor antennes worden buiten gemonteerd. De outdoor antennes worden gemonteerd op de wand van baksteen.

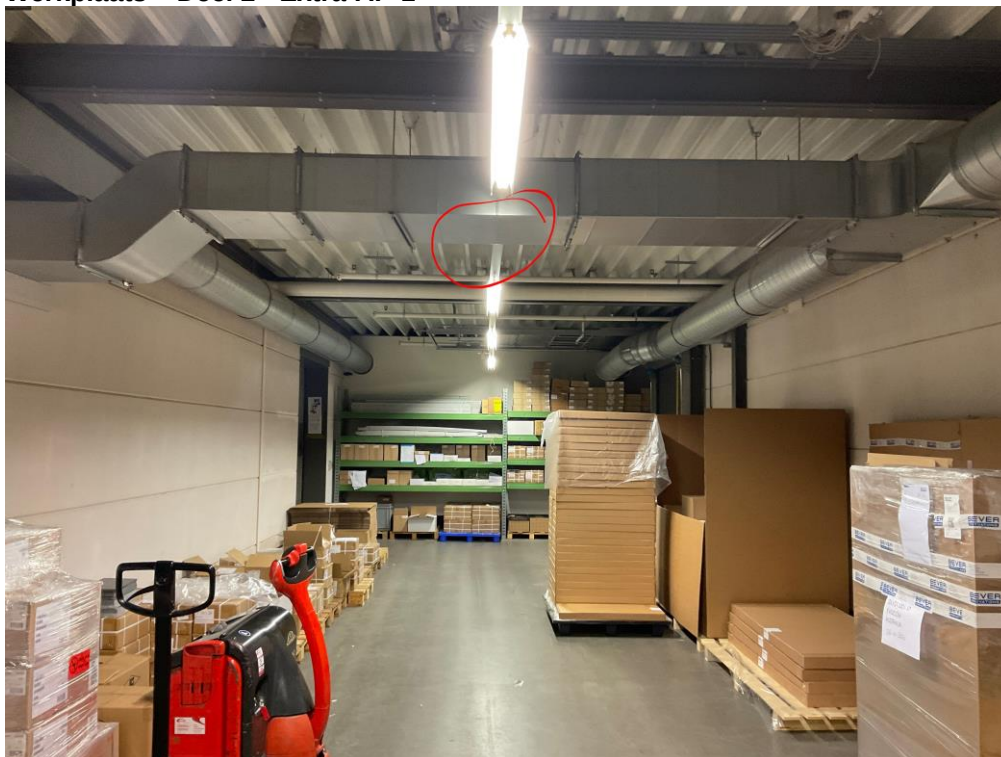
**Werkplaats – Deel 2 - Extra-AP-1**

**Afbeelding 46: Ruimte T1.13**

AP monteren onder luchtbehandeling.
