# Wireless Post Survey Gem. Vlissingen

## Orionis Walcheren Oostsouburgseweg 10, Vlissingen

| Document: | WLAN Post Survey - Gem. Vlissingen - Orionis Vlissingen - Post-survey - v1.0 |

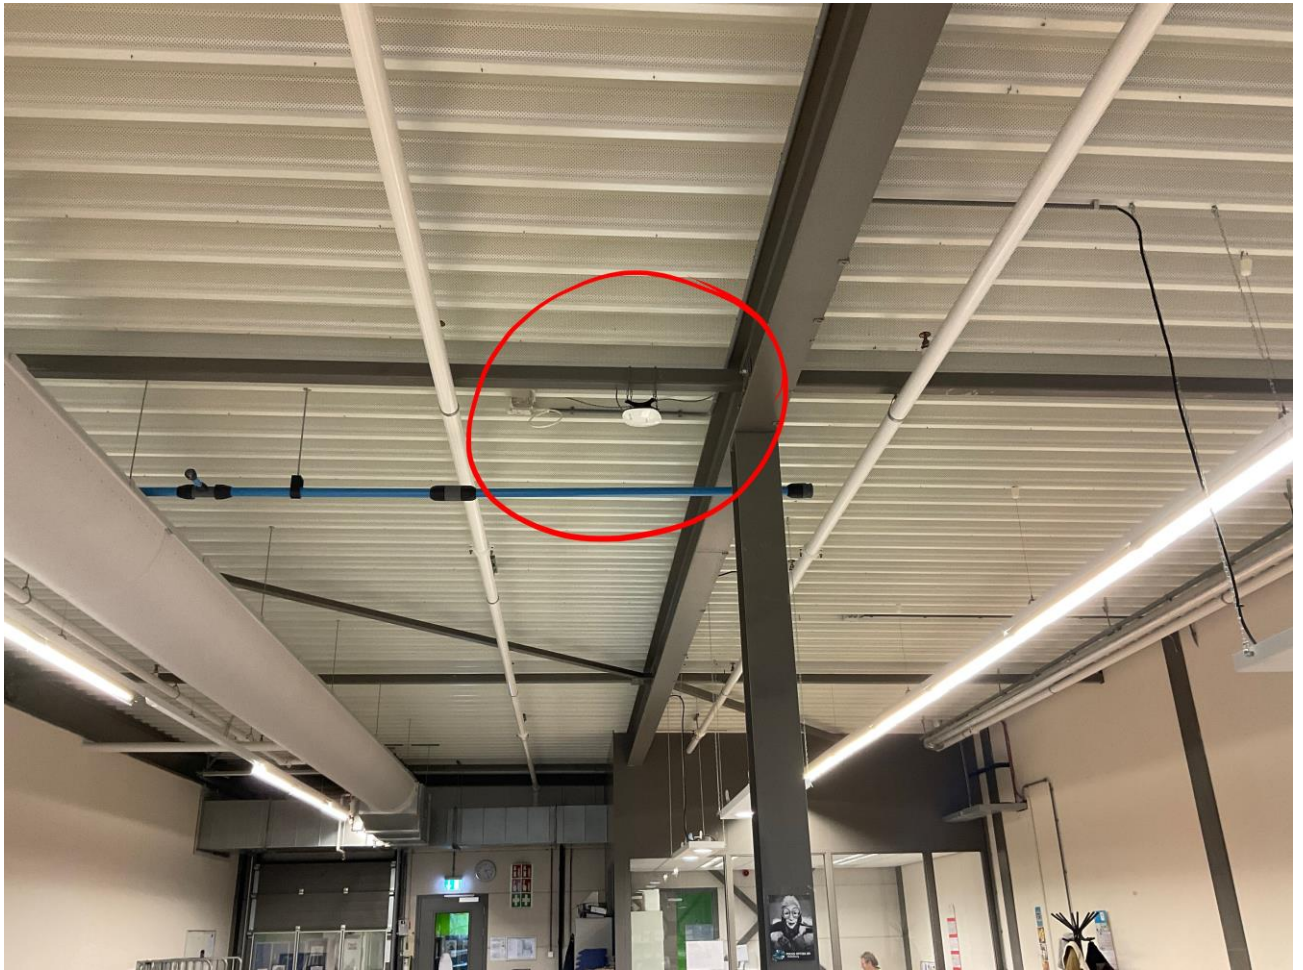
**Measured-AP-5e:80**

**Afbeelding 47: AP monteren onder de H-Balk**

Bovenstaande zal worden verplaatst worden in het huidige advies. Voor de nieuwe plek geldt dat deze onder de H-balk gemonteerd wordt. Het AP kan dan vrij stralen waar dit nodig is.

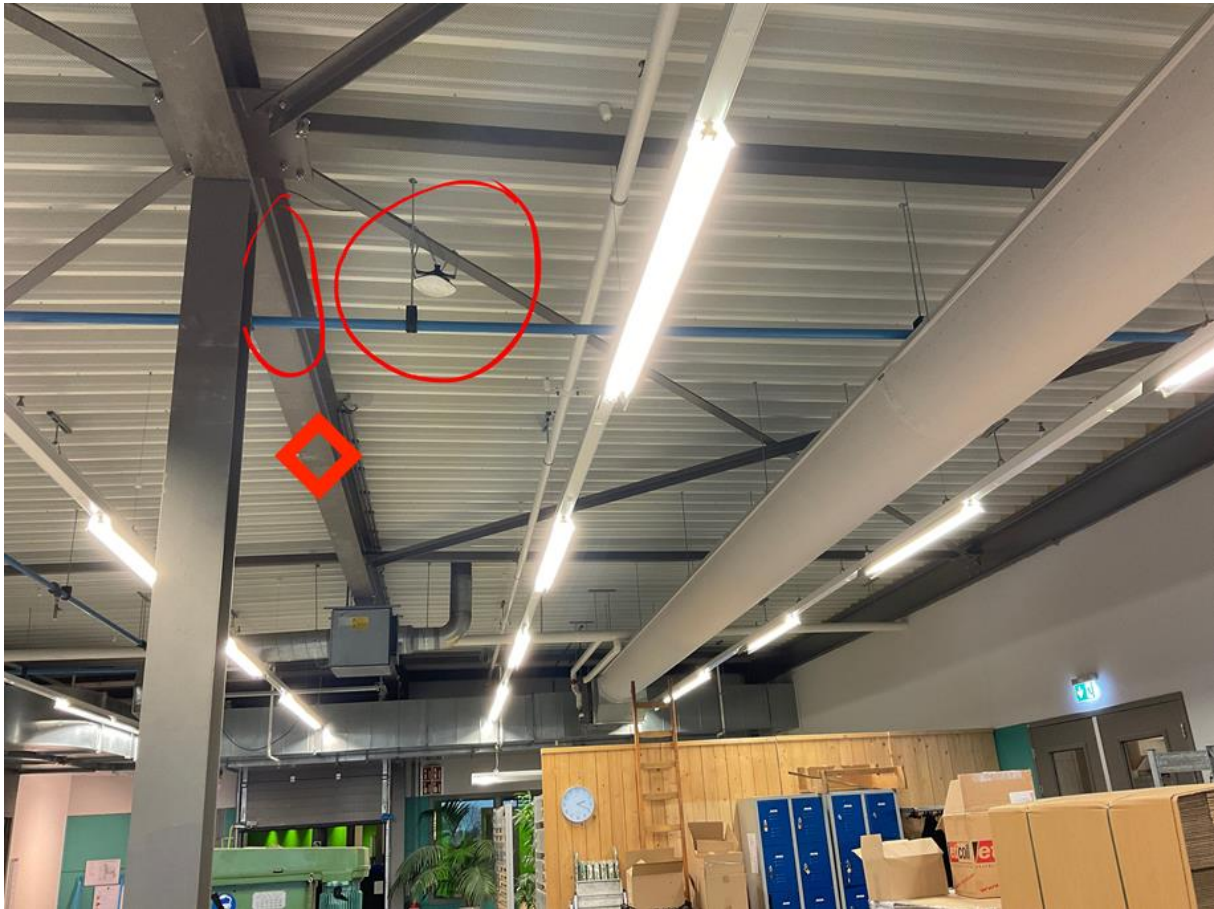
Measured-AP-5e:e0

Afbeelding 48: AP monteren onder de H-Balk

Dit access point zal **onder** de h-balk gemonteerd moeten worden en verder weg van al het staal. De locatie van het AP is onder het midden van de "ruit".

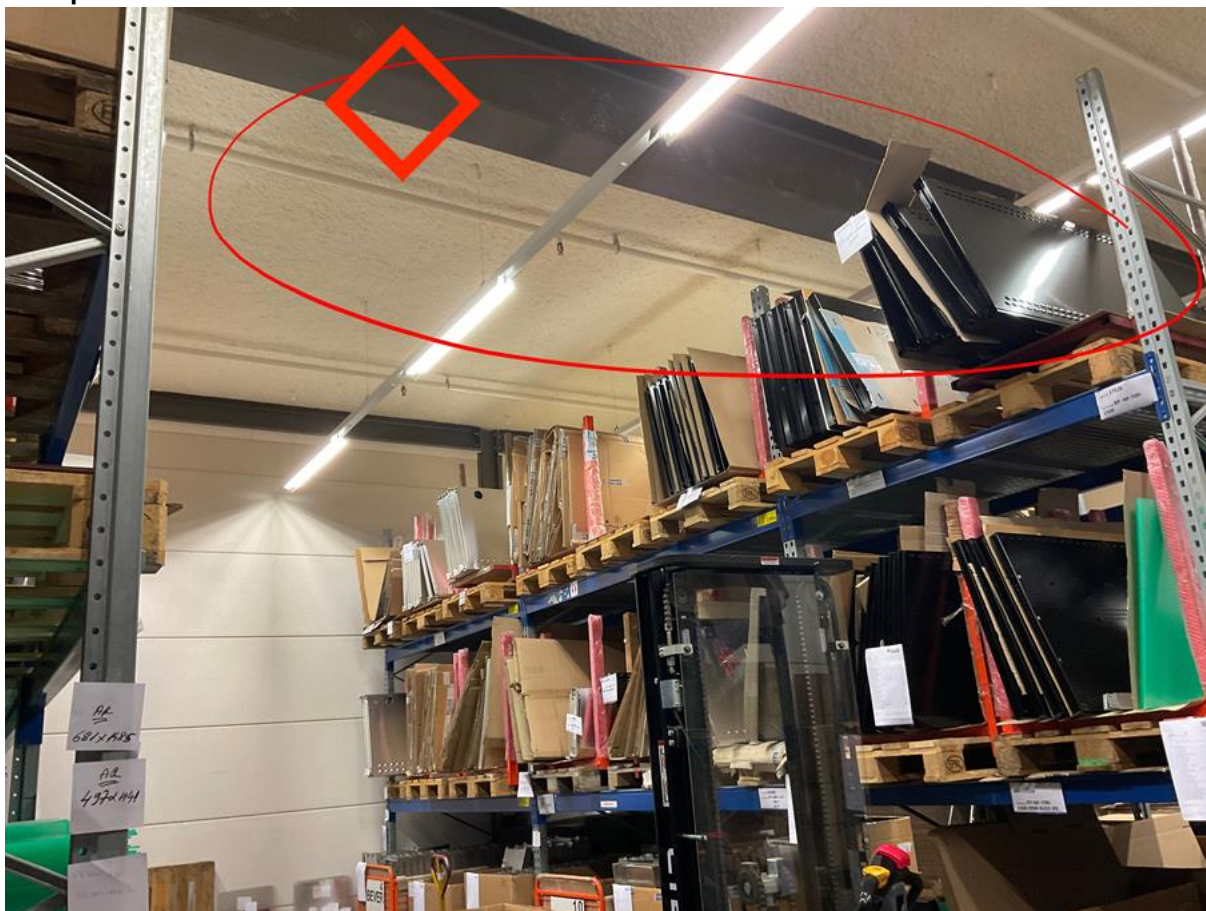
**Werkplaats Extra-AP3 P0.09**

**Afbeelding 49: Locatie AP ruimte P0.09**

Het AP in het midden van de ruit hangen.

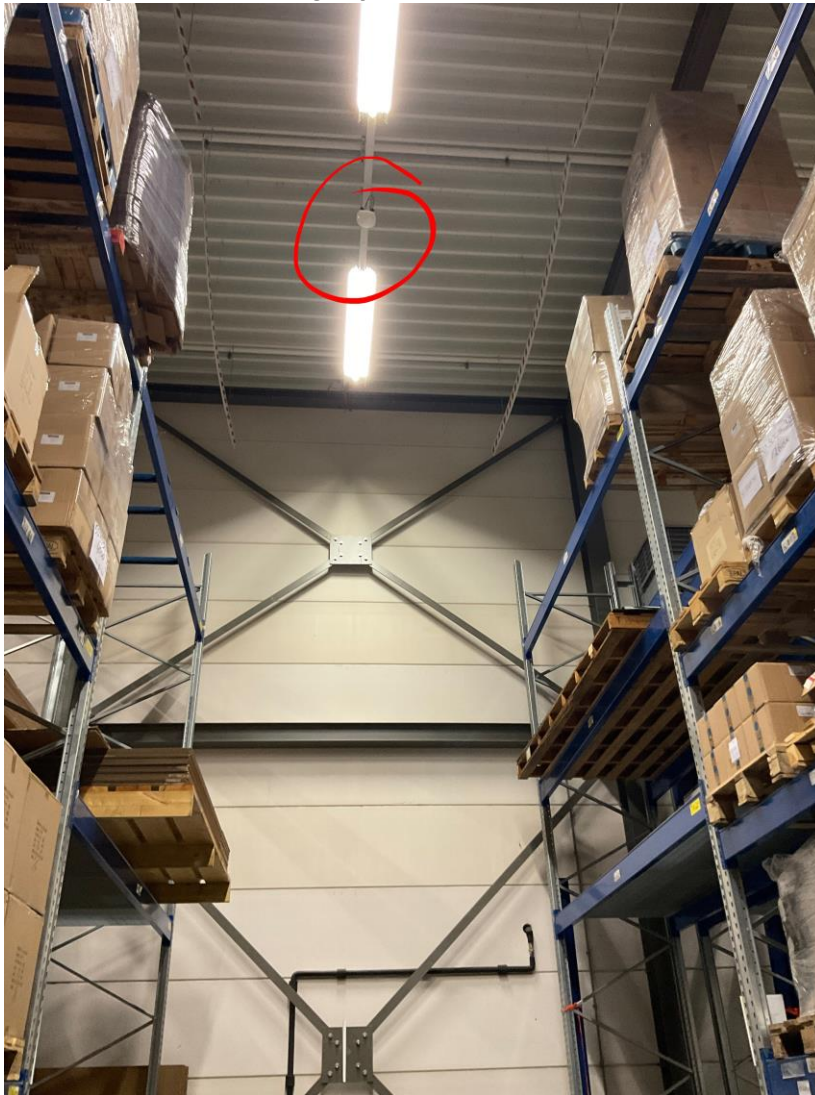
### Access points in het magazijn

**Afbeelding 50: Access points hangen hoog.**

De access points in het magazijn hangen relatief hoog. Het advies van destijds was om de access points aan een ketting op een meter of vijf te hangen. Dit zorgt ervoor dat er van de “natuurlijke demping” van de stellingen gebruik gemaakt kan worden.

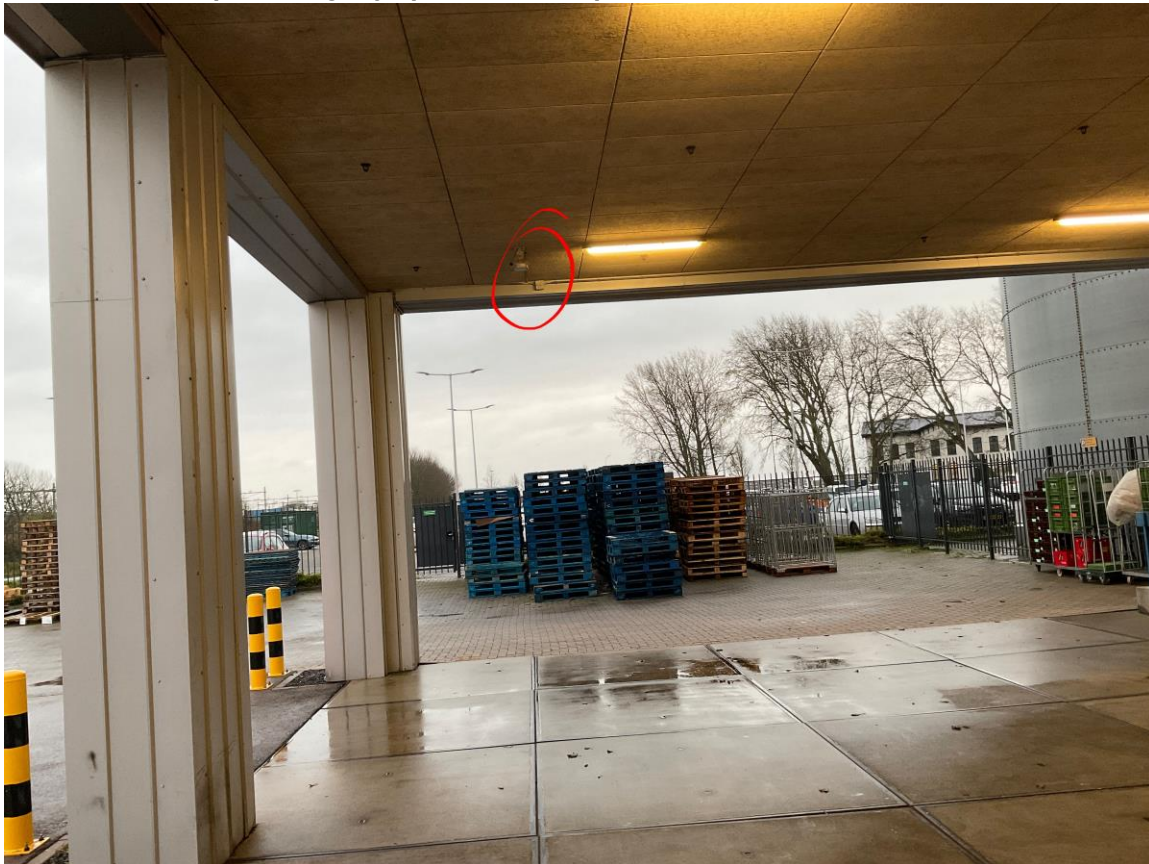
**Outdoor access point magazijn ("ruimte" B0.01)**

**Afbeelding 51: Outdoor naar Indoor**

Het huidige outdoor access point ondersteund niet dezelfde kanalen als de indoor omgeving. Omdat de clients niet goed kunnen roamen tussen meer dan acht kanalen is het raadzaam om het outdoor AP te vervangen voor een indoor AP met outdoor antennes.
